Antikvarisk medverkan

Stengårdshults kyrka

Utvändig restaurering av kyrkobyggnaden och
klockstapeln

*Stengårdshults socken i Gislaveds kommun
Jönköpings län*

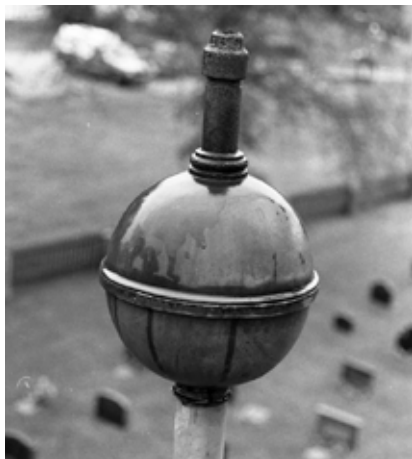
Ovan: Kopparklot på klockstapeln.
Nedan: Klockstapeln under pågående arbete med spåntäckning juni 2008.

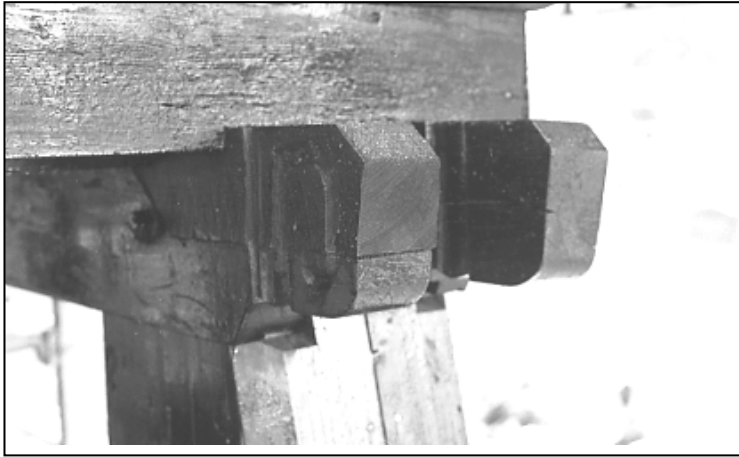
Utskjutande bjälkände på klockstapeln med snidade ornament. Bjälkändan har skarvats med friskt virke som ursirats lika originalet.

Utskjutande bjälkäндar i övre bjälklaget har lagats och täckts med följsam blyplåt. De rötskadade ornamenterade bjälkarna i nedre bjälklaget har lagats genom skarvning med nytt virke, som givits en handsnidad dekor i likhet med originalet samt upptill erhållit en diskret plåtavtäckning. Hela stapeln har erhållit ny spånbeklädnad av kluven, tjärddoppad furuspån, som efter monteringen strukits

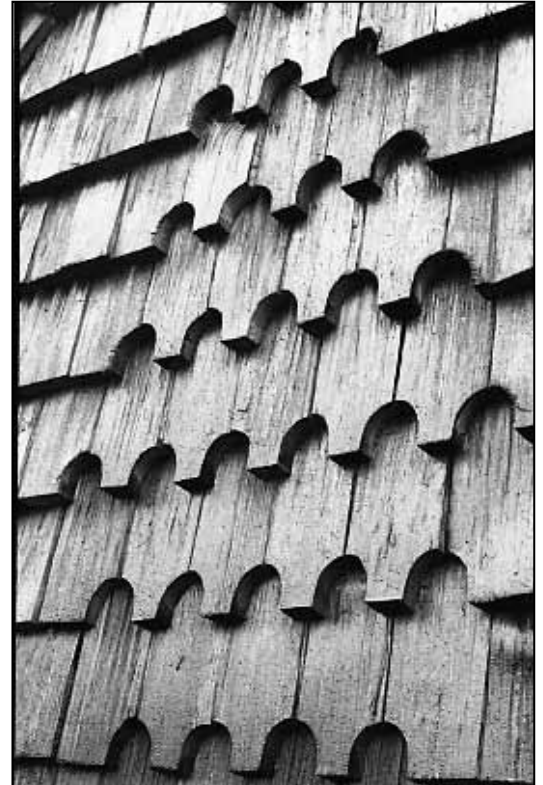
Ovan: Spåntäckning på klockstapelns gavel vid besiktning 25 september 1998.

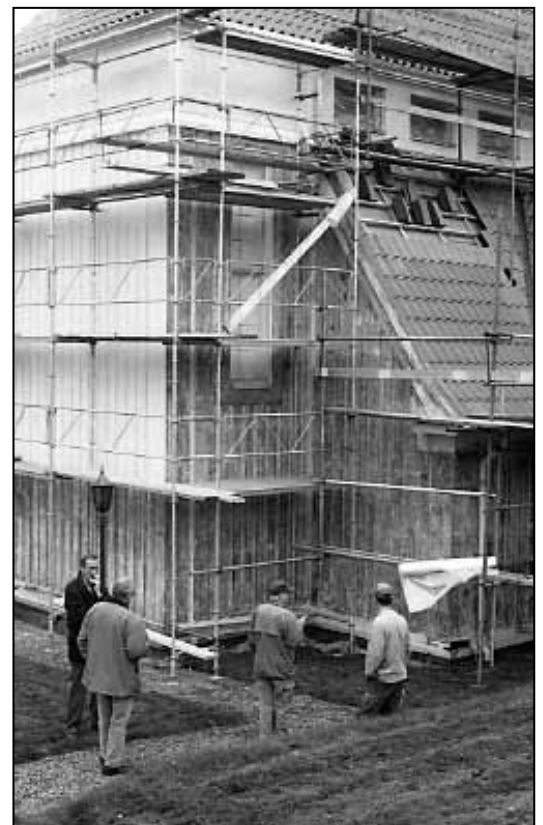
Nedan: Pågående färgborttagning vid samma byggmöte.

På fasaderna avlägsnades äldre färglager till trärent underlag. Borttagning utfördes med speed-heater och kemiskt borttagningsmedel STS1 (Keim), som enligt anvisningarna tvättades bort med vatten.

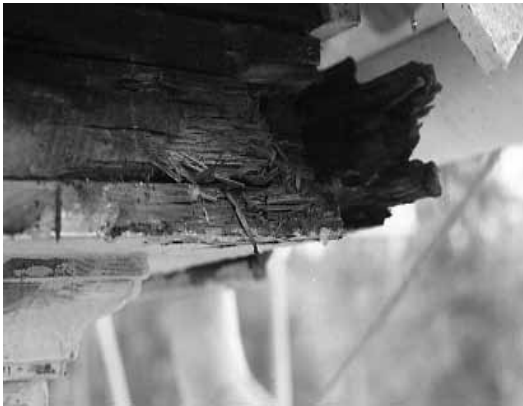
Ovan: Rötskador vid takfot och på syll.
Nedan: Lagning på södra fasaden, med hyvlade panelbräder av furu.

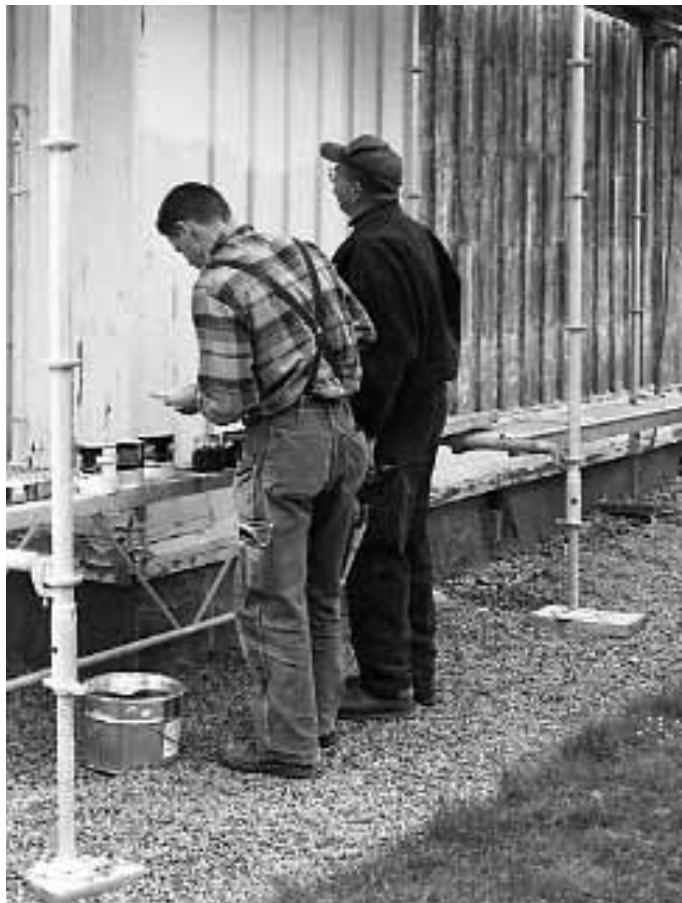
Nedan: Provmålning av fasaden 22 juni 1998. Fyra provytor ströks upp, brutna med grön umbra, guldockra och järnoxidsvart, förutom oblandad vit.
Höger: från slutbesiktning 8 juli 1999.
