Antikvarisk medverkan

Svarttorps kyrka

Invändig renovering

*Svarttorps socken i Jönköpings kommun
Jönköpings län, Växjö stift*

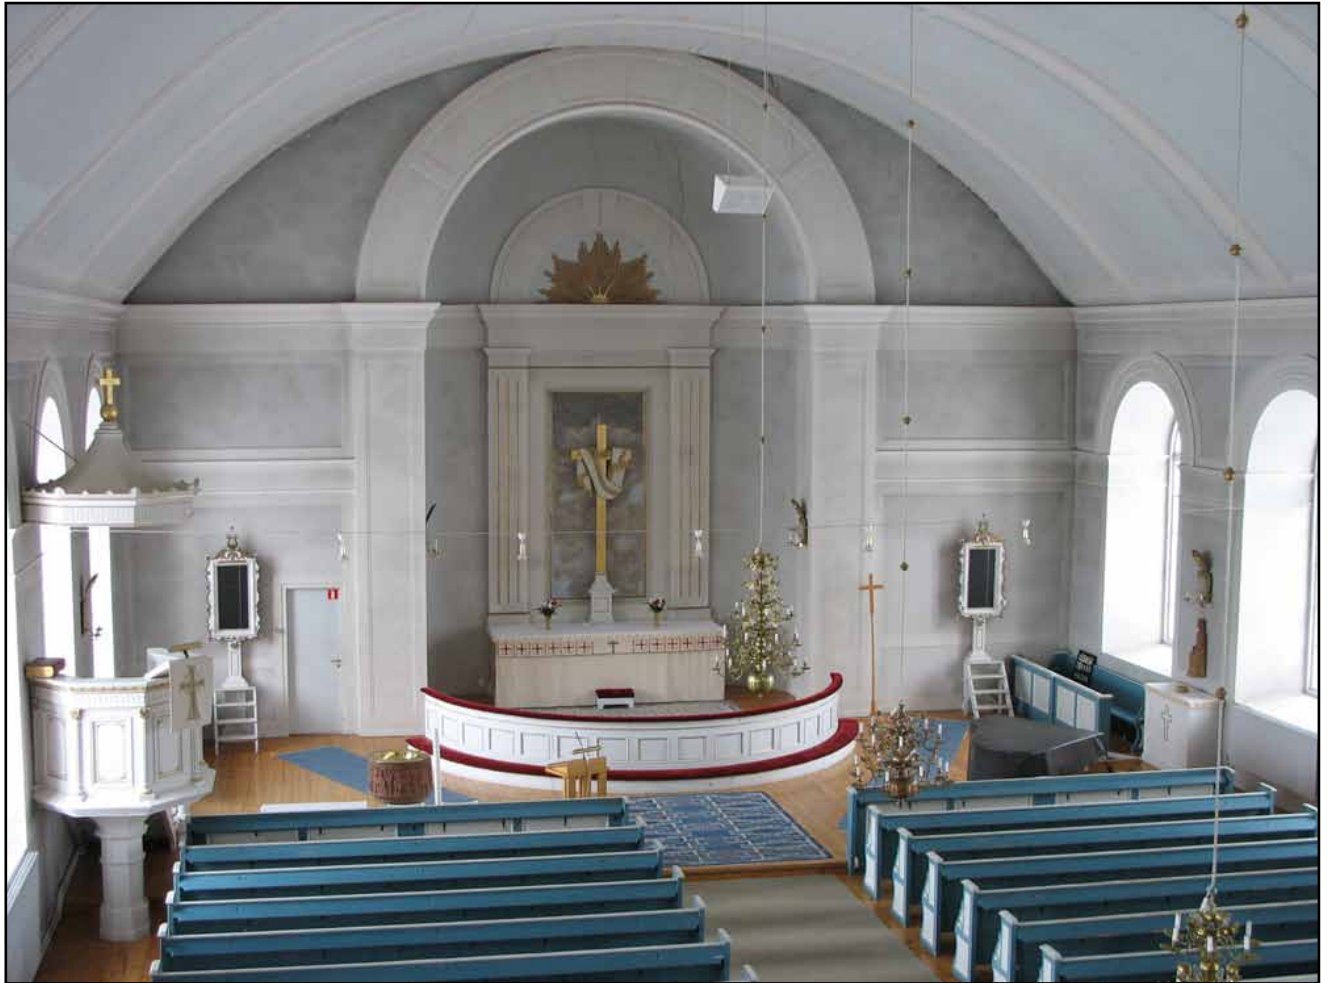
Kyrkorummet mot söder före restaurering. Väggar och valv är kraftigt nedsvärtade. Ovanför koret finns stora sprickor. En provisorisk lösning med strålkastare på ett snöre hänger över korgolvet. Koret ger överlag ett stökigt intryck.

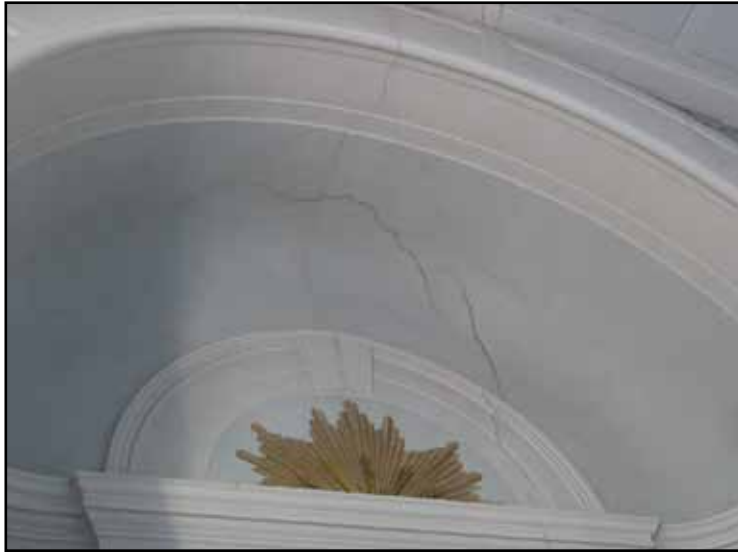
Sprickor i absidvalvet.

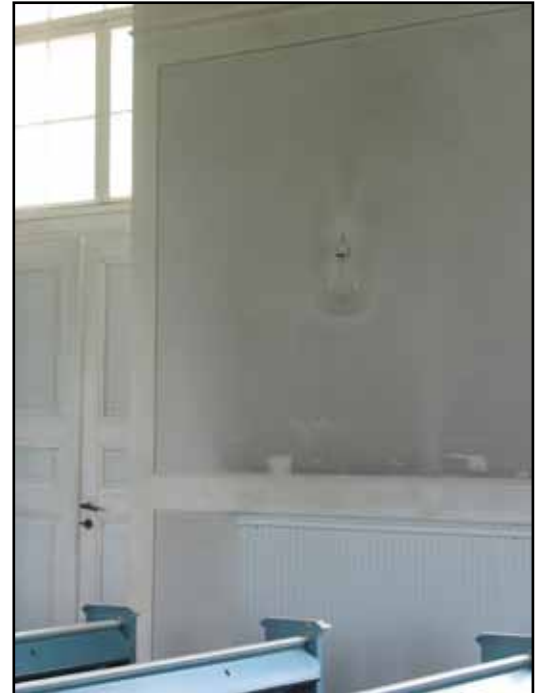
Heta radiatorer har bidragit till smutsningen av väggarna.

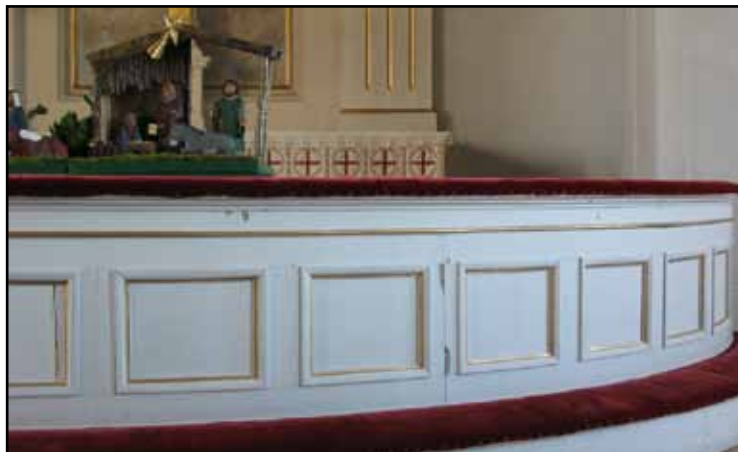
Altarringens bemålning uppvisar spjälkningar och bortfall.

Altarringen är från byggnadstiden och har kvar ursprunglig färgsättning i vitt med slagmetall på listerna. Beklädnaden med röd plysch på knäfall och krön är från 1923. Grindarna är borttagna 1958 liksom anslutningarna till korväggen. Färgskiktet spjälkar på flera ställen.

Altarringen delades med tigersåg i tre flyttbara sektioner. För att de skall sluta tätt mot varandra monterades små byglar på insidan under krönet. Den gamla stoppningen (kokosfibrer) och plyschen avlägsnades varvid det visade sig att armstödet ursprungligen var

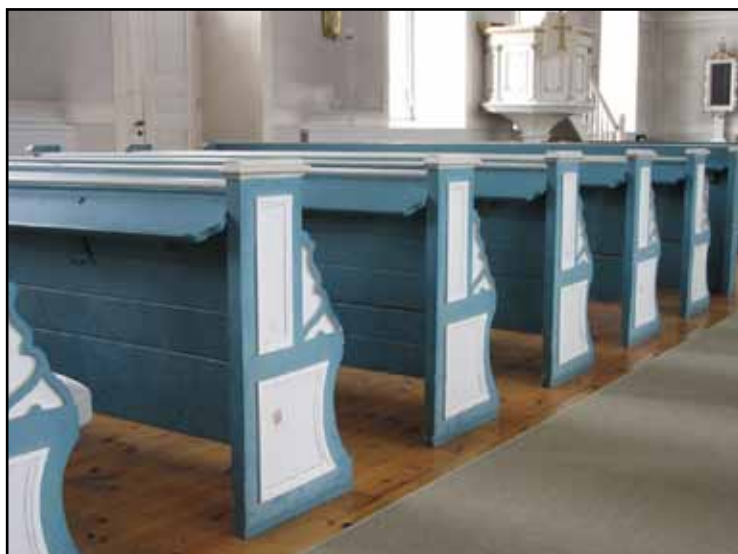
Bänkarna är från byggnadstiden med grå klädsel och en linoljefärgsbemålning i blå och grå nyanser från 1958. Framförallt på gavlarna spjälkar färgen. Vid ommålningen avslutades den ursprungliga ekådringen. Den bakre bänken på västra sidan är kapad för en manöverpulpet från 1994.

Bänkarnas färgsättning är från 1958 och är utförd i täckmålning. Torkskador.

Bänkarnas tyg och stoppning demonterades. De gavs en helt ny färgsättning i lasyr. Gavarna målades i ljus dalablått (pariserblått med zinkvitt och bensvart). Rygg, överliggare, psalmbokshylla och listverk ströks i mörkt dalablått. Fyllningar och andra nedsänkta partier täckmålades i ljus grått. Alla ytor fernissades. Till ny klädsel på rygg och sitsar valdes ett mörkt blåspräckligt tyg, United Fabrics by Nevotex, Fortezza flat, färg 2, marin. Befintliga hatt- och väskhängare av sent datum kompletterades med nya eftersom en del var skadade. Ursprungliga ljushållare till bänkarna kom att åter tas i bruk efter viss nedkortning och målning i nämnda grå kulör. De

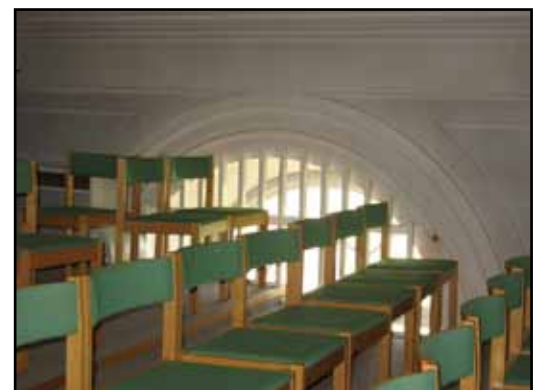
Östsidan av läktaren med feldimensionerade gradängar och spjälverk mot fönster förbundet med samlingsrummet under.

spårskruv och målades i bröstningens kulör. De sentida östra läktargradängerna ombyggdes för större funktionalitet i enlighet med de västra. De kläddes därefter med ny textilmatta, Tessera basis, 368 beige. I den östra fönstersmygen insattes en fönsterbåge svarande mot befintlig lunett i ytterfönster. Detta för att få ljudavskärmning av samlingsrummet.

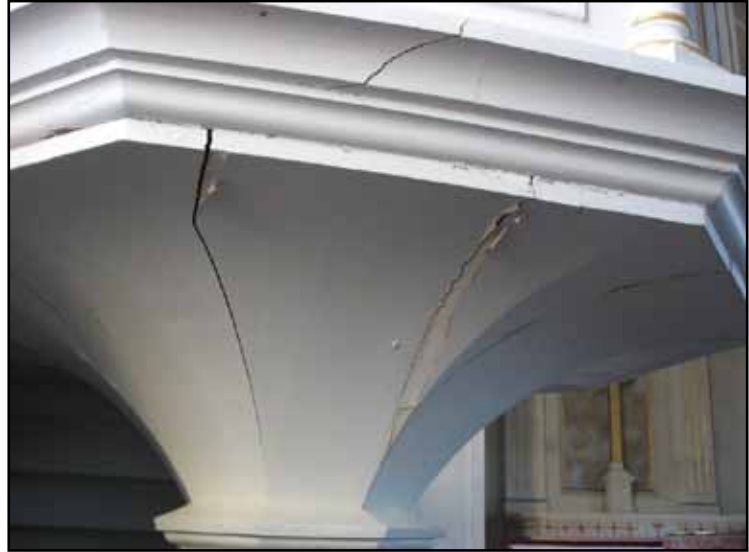
Torkrelaterade skador på predikstolskorgen.

Predikstolen är från byggnadstiden och har samma bemålning och skadebild som altarringen.

Predikstolen slipades och sprickor lagades med linoljekitt. Lösa beklädnadsbrädor på ljudtaket fästes ned. Målningen skedde med vit linoljefärg i samma brytning som övrig korinredning och läktare. Förgyllningen fick bitvis kraftigt bättras, på räcket och posten delvis nygöras och patineras.

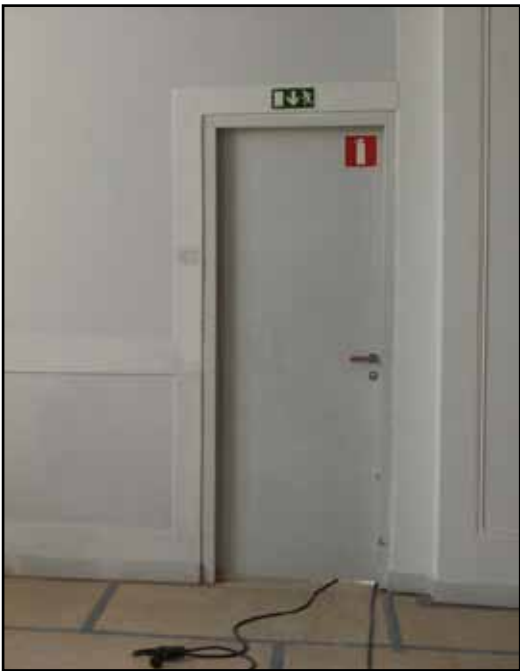
Slät lamelldörr från 1958 in till sakristian.

Den släta lamelldörren till sakristian ersattes med en traditionell halvfransk massiv trädörr som målades med linoljefärg i samma vita brytning som väggens listverk. Detta var enligt brandförsäkringshandlingen för den nybyggda kyrkan det ursprungliga utförandet.

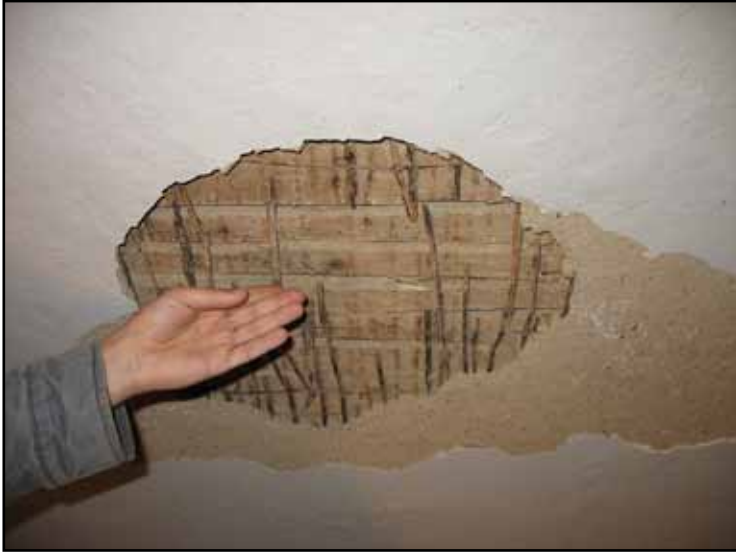
Putsskada i valv. Armering med vass.

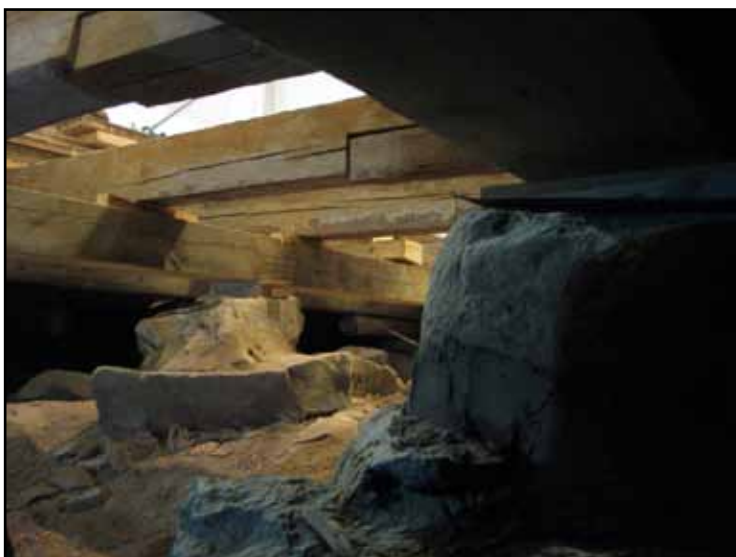
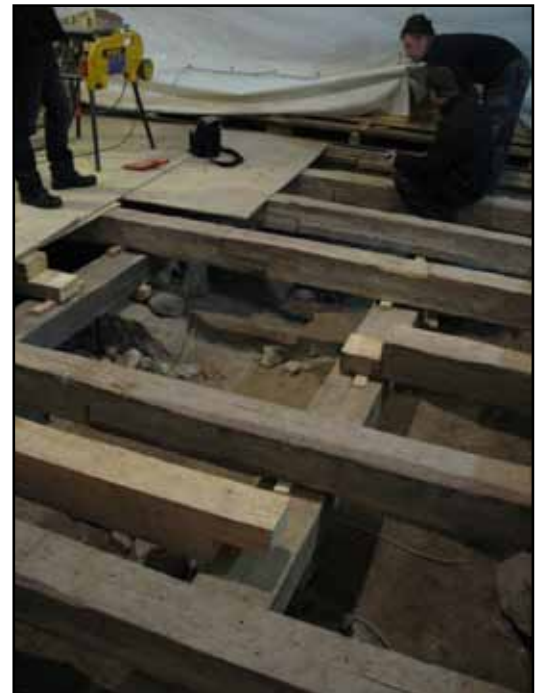
Utbyte av skadade bärlinor under korgolvet. På bilden till vänster syns de upplag av gråsten som man behövde säkra med murbruk.

några av de stöttande stentravar som bär bjälkarna med murbruk. De båda skadade bärlinorna under mittgången låg bredvid varandra. För att inte behöva ta upp det nybehandlade långhusgolvet monterades grov plank mellan de båda bärlinorna som avlastning. Detta och bjälkarna stöttades med murade tegelplintar. Det upptagna partiet av korgolvet återlades därefter med ny blindbotten och isolering av 10 cm mineralull och vindpapp. Alla golvbrädor utom en kunde återläggas.

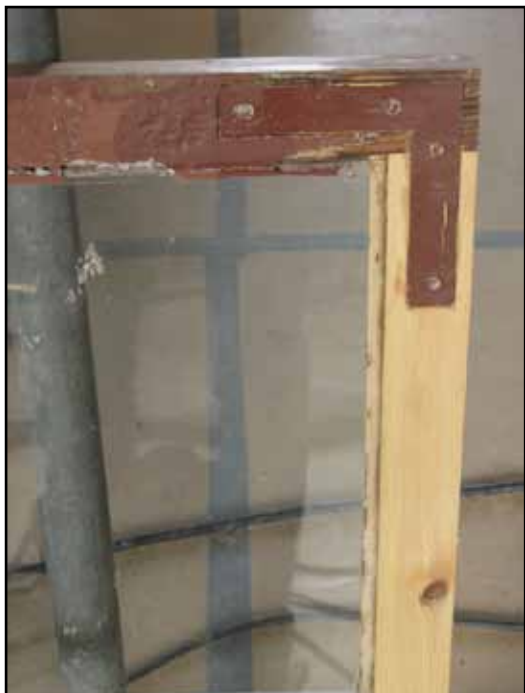
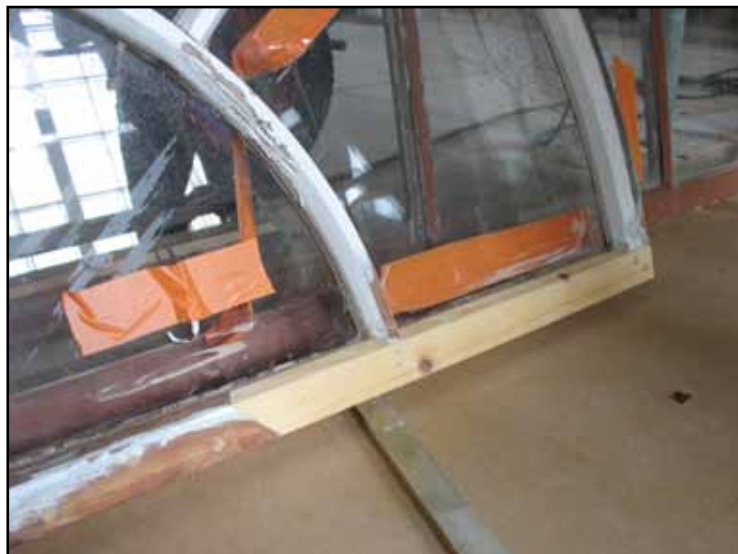
Prov på företagna fönsterlagningar.

Ytterbågarna ommålades i befintlig kulör, 3B-5876 enligt RAÄ:s linoljefärgslikare. Lagningar av bottenstycken gjordes på tre av dem och enstaka kraftigt rostangripna hörnbeslag byttes ut mot likvärdiga. Enstaka skadade fönsterglas byttes mot begagnade äldre munblåsta. Innerbågar ommålades med linoljefärg (Ottossons) i NCS 1000-N. Det sydöstra sakristifönstret visade sig ha en skadad bottenkarm till följd av felaktigt monterad plåt. Bottenstycket genomgick endast en smärre lagning för att kunna montera plåt i korrekt läge. Motsvarande arbete gjordes i bottenkarmen till blindfönstret över sakristiporten. Där byttes även plåten mot en ny av koppar med oxiderad yta, Nordic Brown.

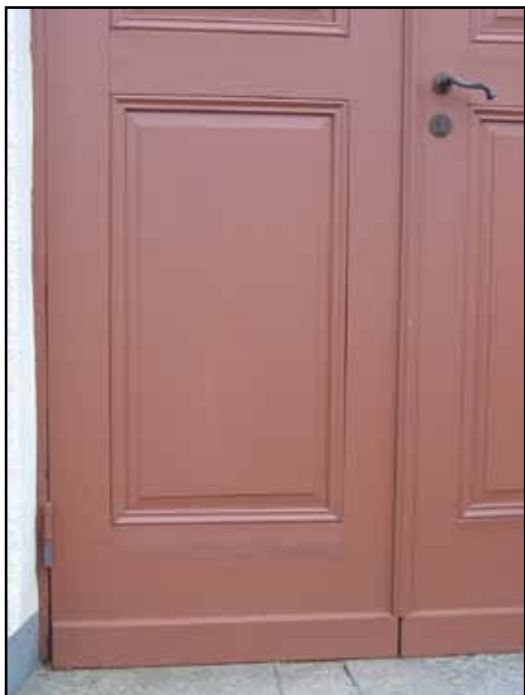
Ny fyllning på sakristidörr.

Alla ytterportar slipades och fernissades utvändigt. På västra porten lagades ena dörrbladets spegel. Över tornporten byttes en skadad panel. Sakristiportens fyllningar utbyttes på vänstra dörrbladet. Ovanför porten ersattes en bristfällig droppnäsä med en ny kopparplåt (Nordic Brown). Invändigt målades de inre dörrbladen i en något justerad befintlig färgsättning. Ytterportens ena blad försågs med en smäcker espanjolett (ASSA) som målades i ton med dörren.

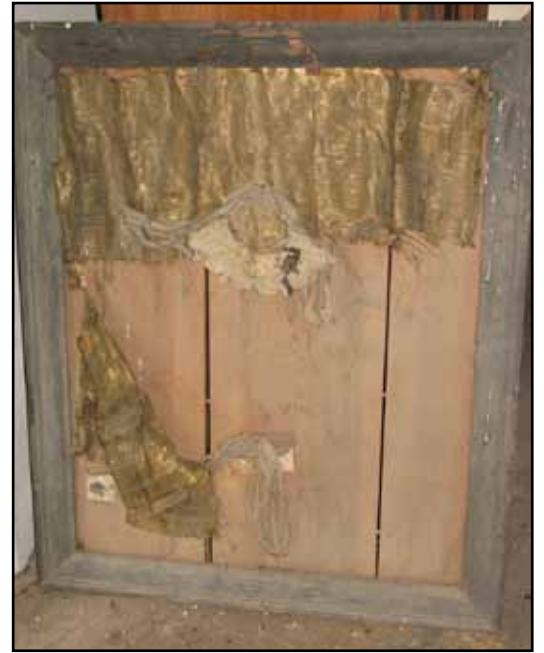
Tavla på sakristivinden med silverbrokadsdekor på botten av gullyt. Har troligen haft en korsfästelsescen och suttit över predikstolen i gamla kyrkan. Ett av de föremål som bör ges en mer ordnad förvaring på sakristivinden.
