Antikvarisk medverkan

Marbäcks kyrka

Byte av el och bänkvärmare i Marbäcks kyrka

*Marbäcks socken i Aneby kommun
Jönköpings län*

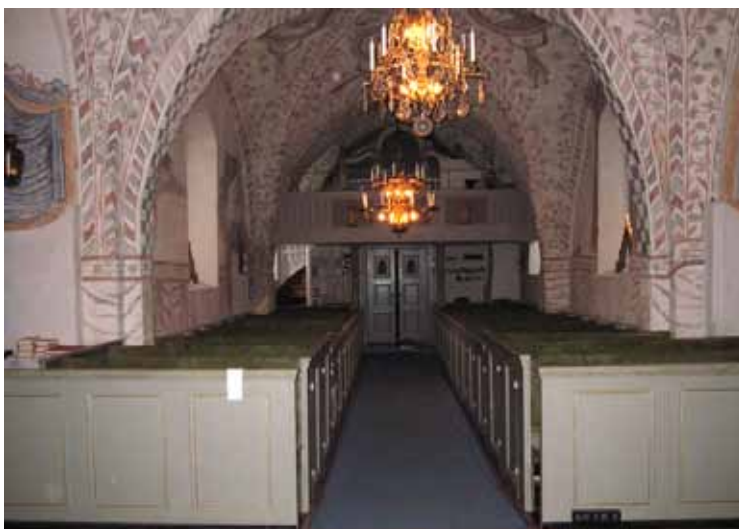
Kyrkorummet före åtgärd, inomhusgivaren sitter i mötet mellan långhus och korsarm, inne i bänkkvarteret framför pelaren till höger i bild.

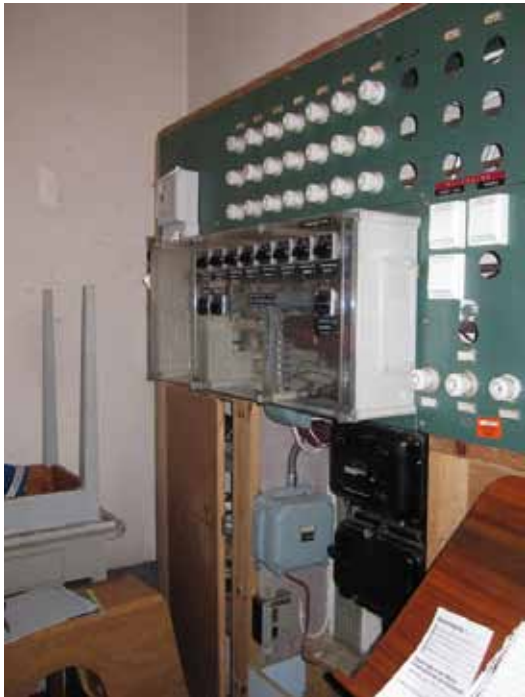
Ovan: Centralen till den gamla bänkvärmen.

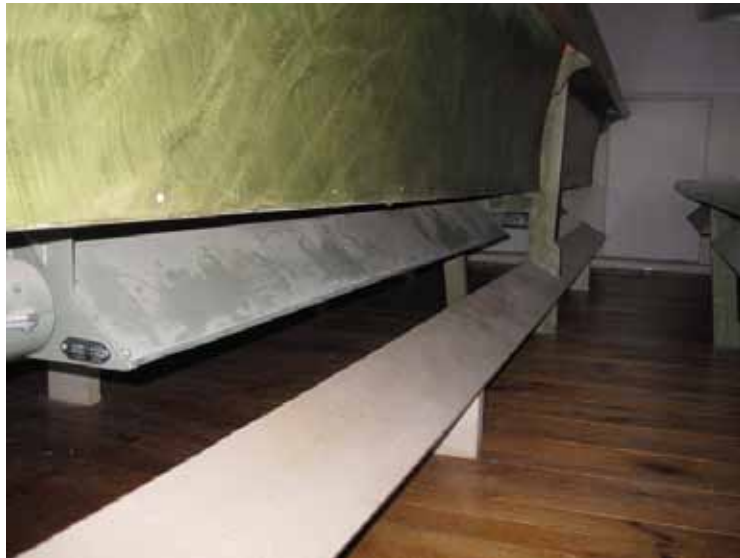
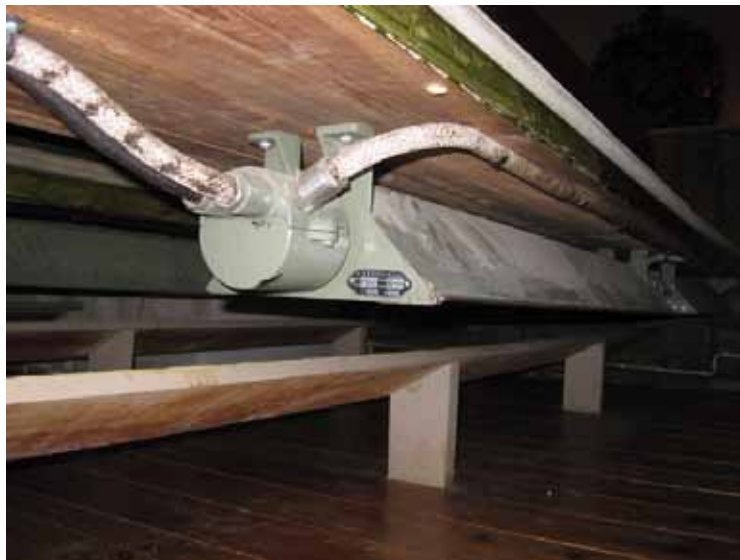
Höger: De gamla bänkvärmarna.

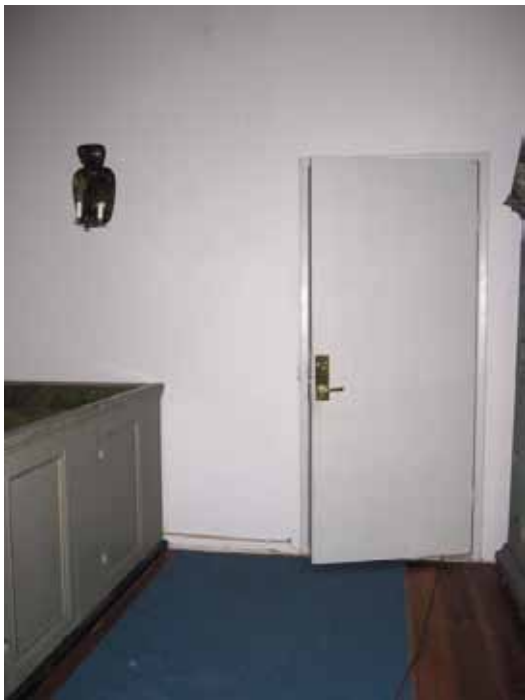
Nedan: Dörren in till förrådet i norra korsarmen, där elcentralen är placerad. På muren en synlig kabeldragning.

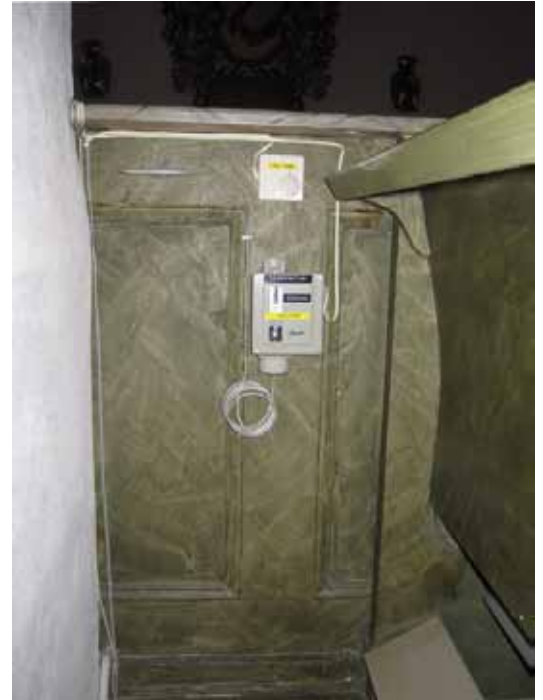
Ute- respektive inomhusgivare för styrning av värmen.

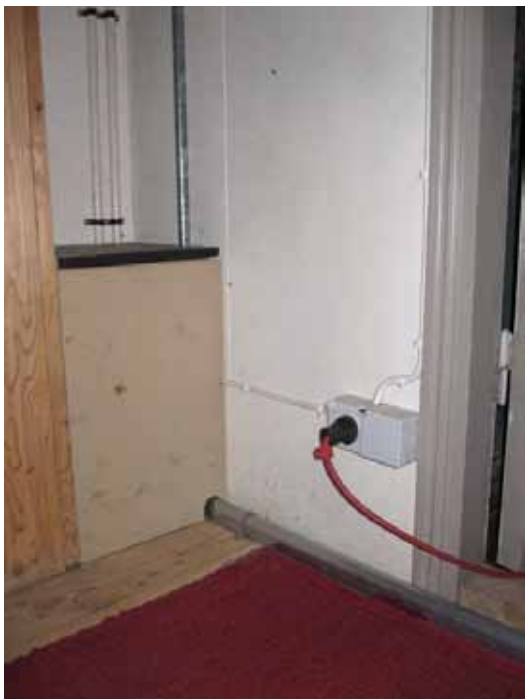
Ny kabelldragning inne i förrådet mot tröskeln, kabeln täcks av ett metallskydd.

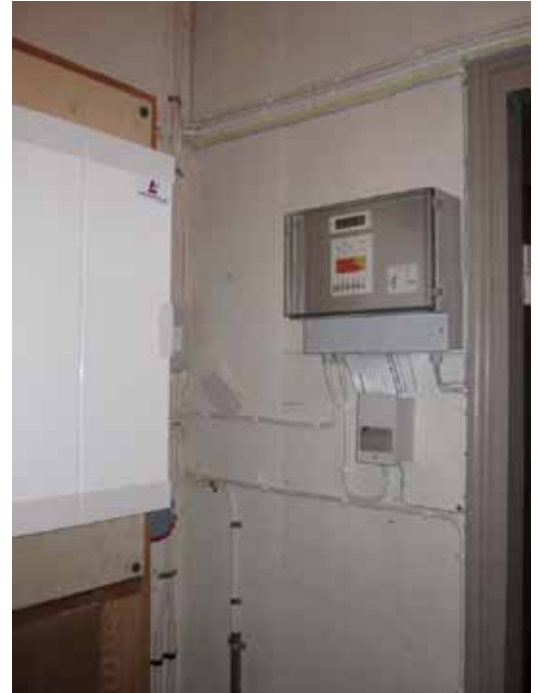
Ny central för bänkvärmarna.

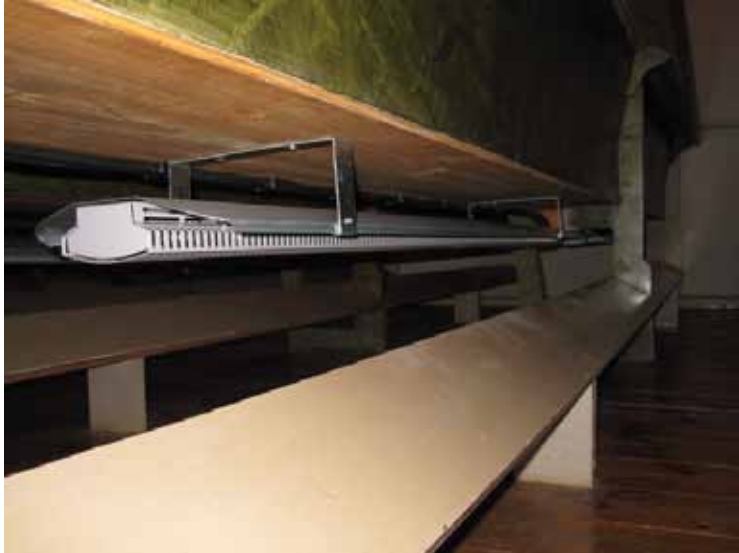
De nya bänkvärmarna är mycket tunnare än de tidigare.

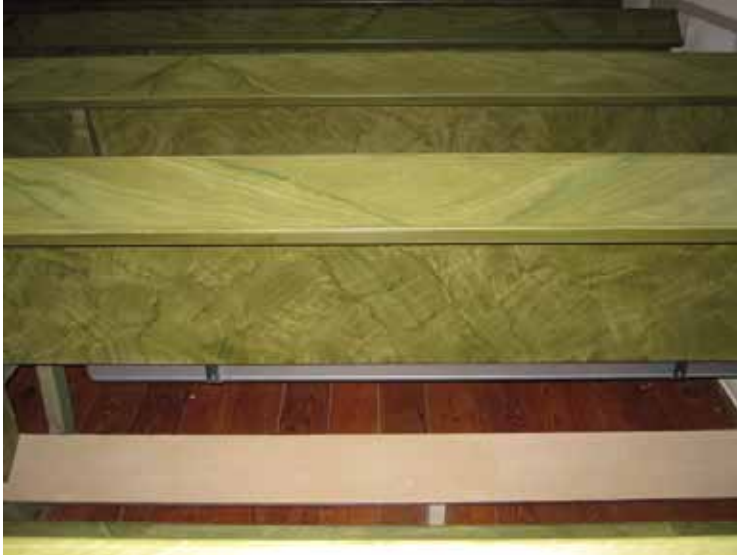
De nya bänkvärmarna är så pass tunna och diskreta så någon inmålning ansågs inte nödvändig. I blixtljus framträder de dock något.

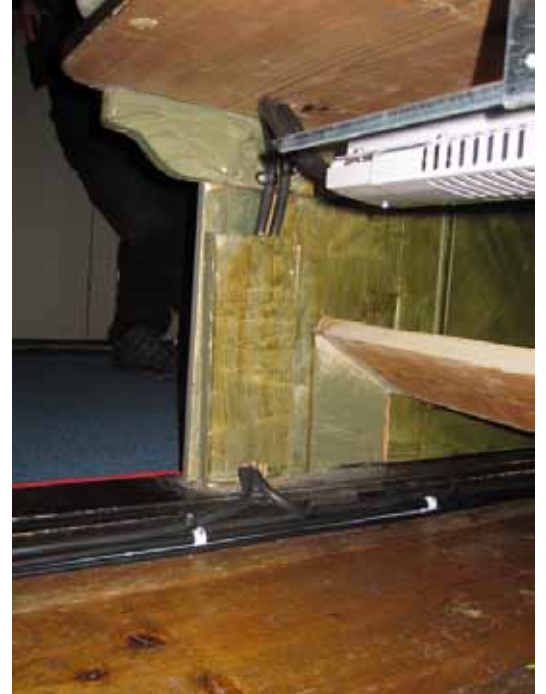
Den nya kabeln är dragen via de gamla inmålade kabelskydden.

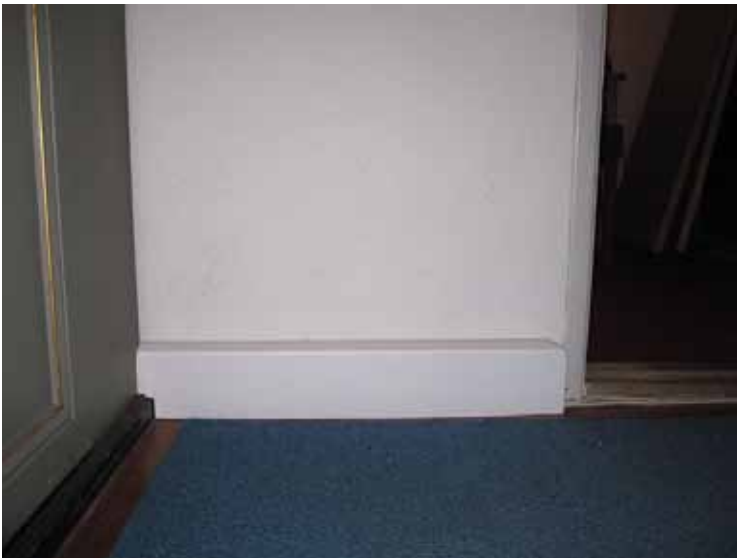
Kabeldragningen från centralen in i kyrkorummet döljs bakom en nymonterad trälist.

Vid besiktningen noterades att den monterade täcklisten vid väggen mot elcentralen ska målas i en ljus grå kulör lika dörrfodret. Vidare ska doslocket till givaren inne i kyrkorummet målas in mot bänksidan. Detta utförs lämpligen när samfälligheten har hantverkare på plats för andra uppdrag (Ann Håkansson ska enligt uppgift måla in ett skydd vid epitafiet i norr korsarmen). Antikvarie kontaktas då för genomgång av åtgärder och fastställande av kulör.

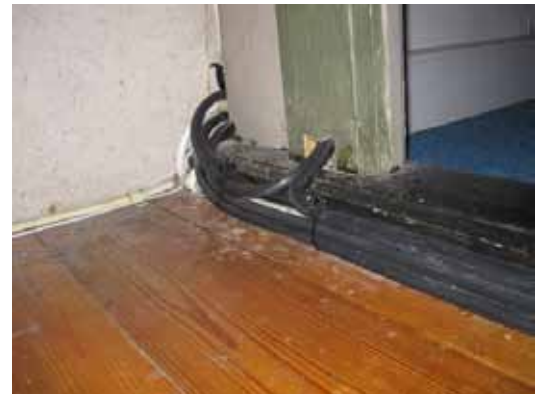
Kabeldragningen inne i bänkkvarteret.

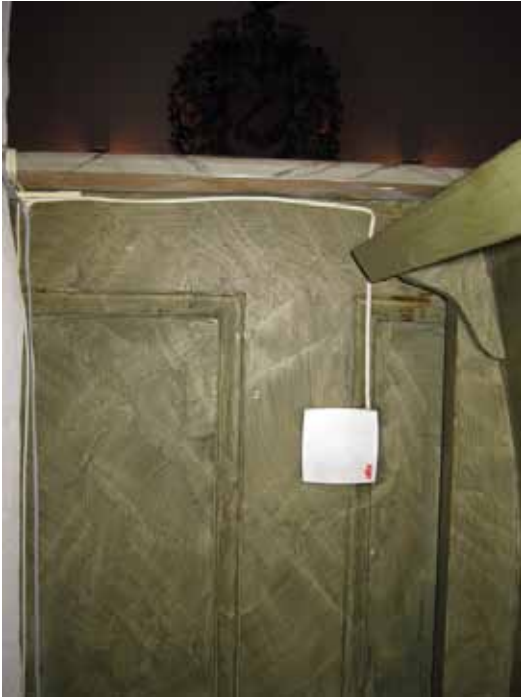
Den nya inomhusgivaren sitter i samma läge som den gamla och kabeln fram till denna är densamma som tidigare.

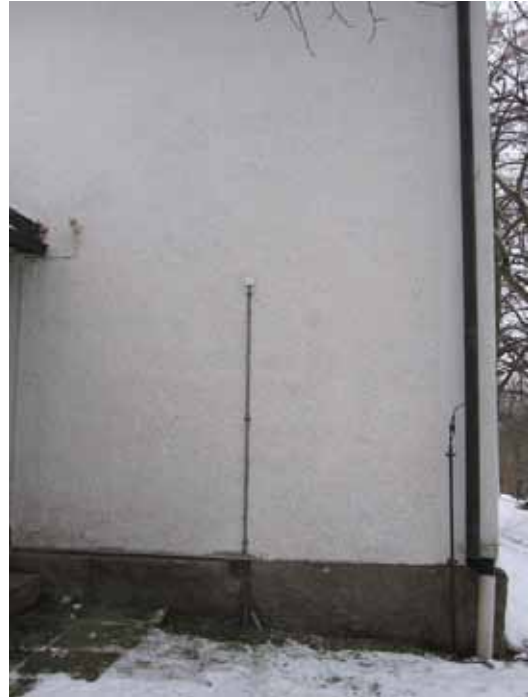
Den nya utomhusgivaren sattes i samma läge som den gamla.

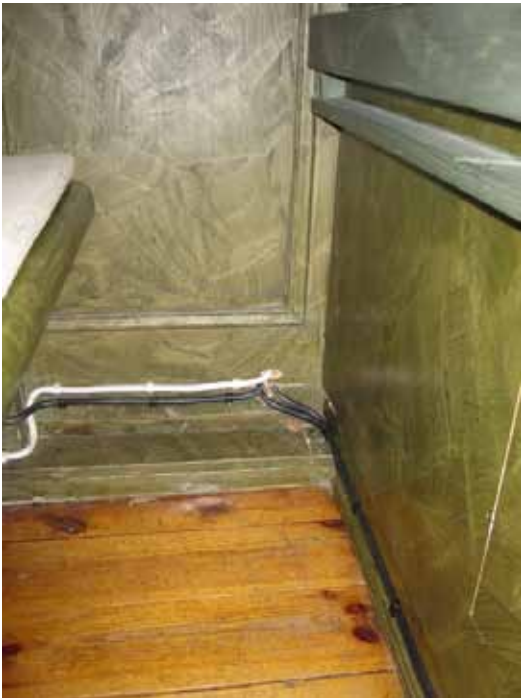
Kabeldragning i mötet mellan norra korsarmens bänkar och långhusets. Den vita ledningen är en tidigare installation och har inte berörts i samband med dessa arbeten.
