Antikvarisk medverkan

Bredaryds hembygdsgård

Byte av yttertak på linbastan från Öen

*Bredaryds socken i Värnamo kommun
Jönköpings län*

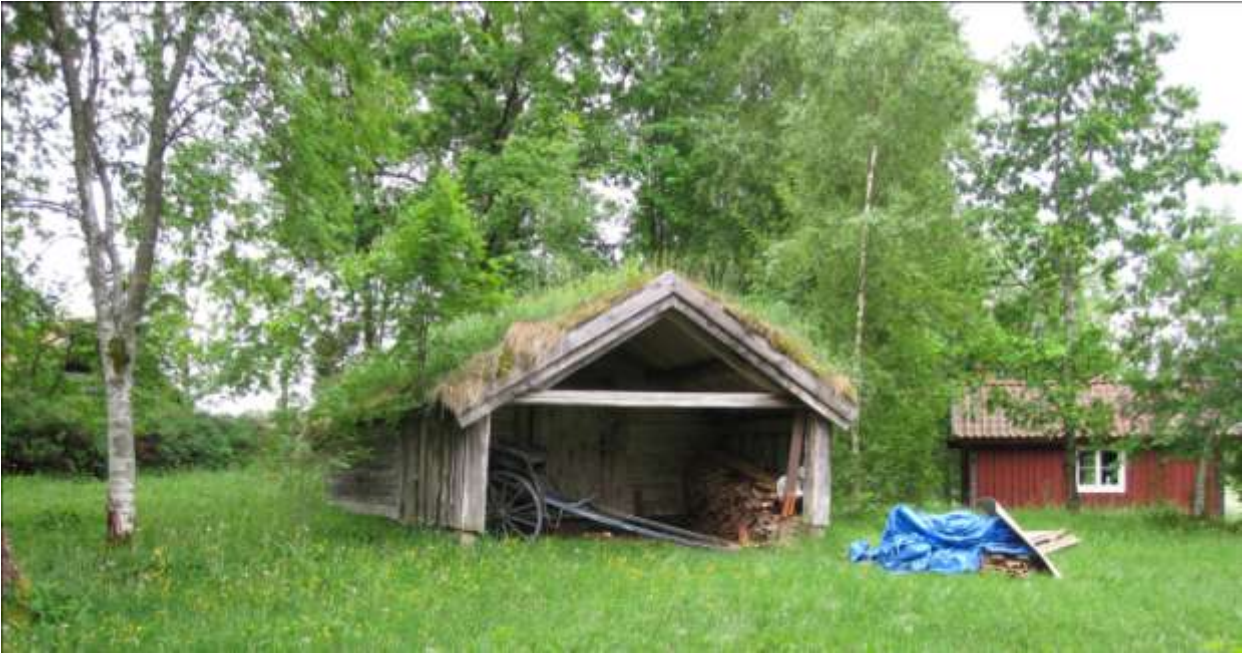
Linbasta inför restaureringen. På takfallet till vänster växer ett litet träd.

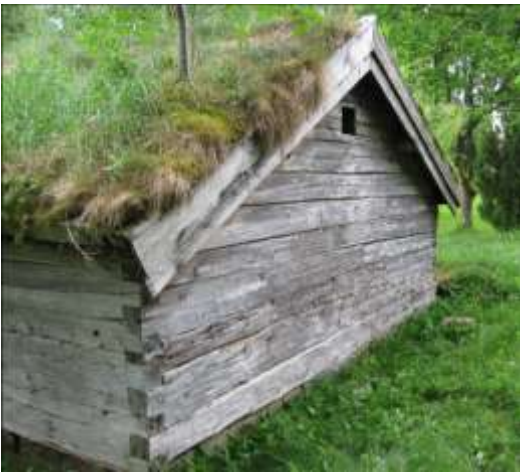
Den bakre gaveln består av timmer som börjar bli rötskadat i splintveden. Det kan vara ett alternativ att förse denna gavel med en omålad locklist- eller lockpanel.

Den bakre gaveln inför restaureringen.

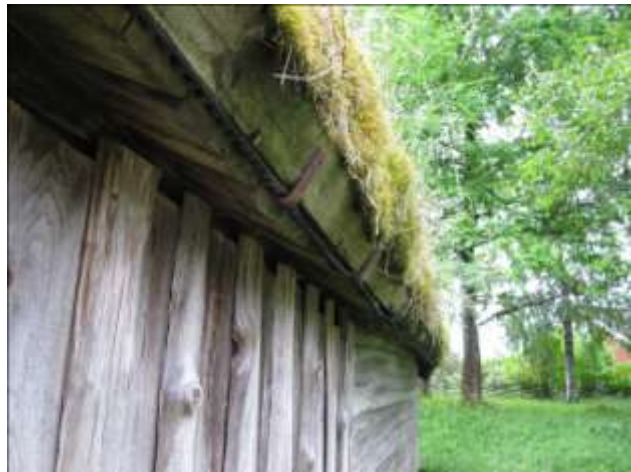
Takfoten med mullstocken.

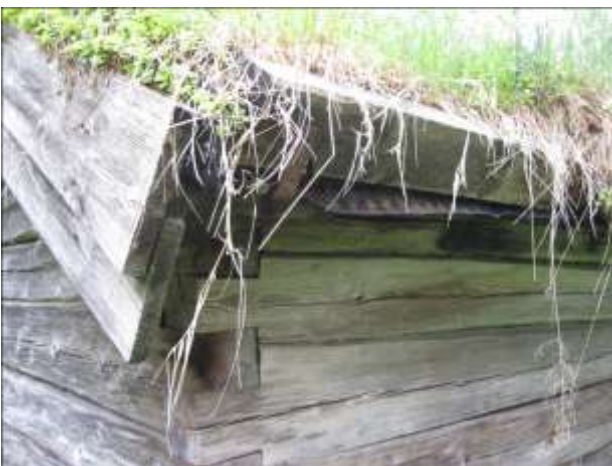
Takets hörn med vindskivor och synlig Platon-matta.

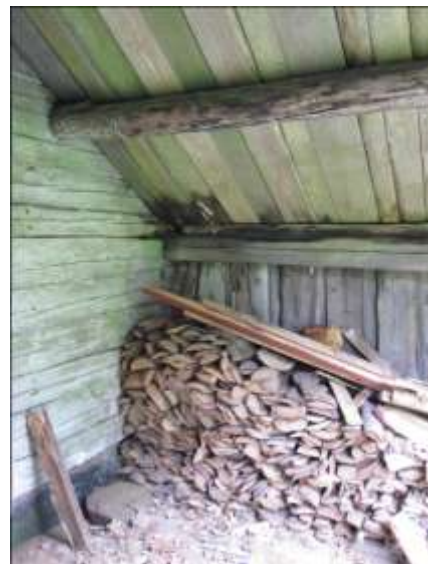
Gavelsvalen med rötangrepp i undertaket.

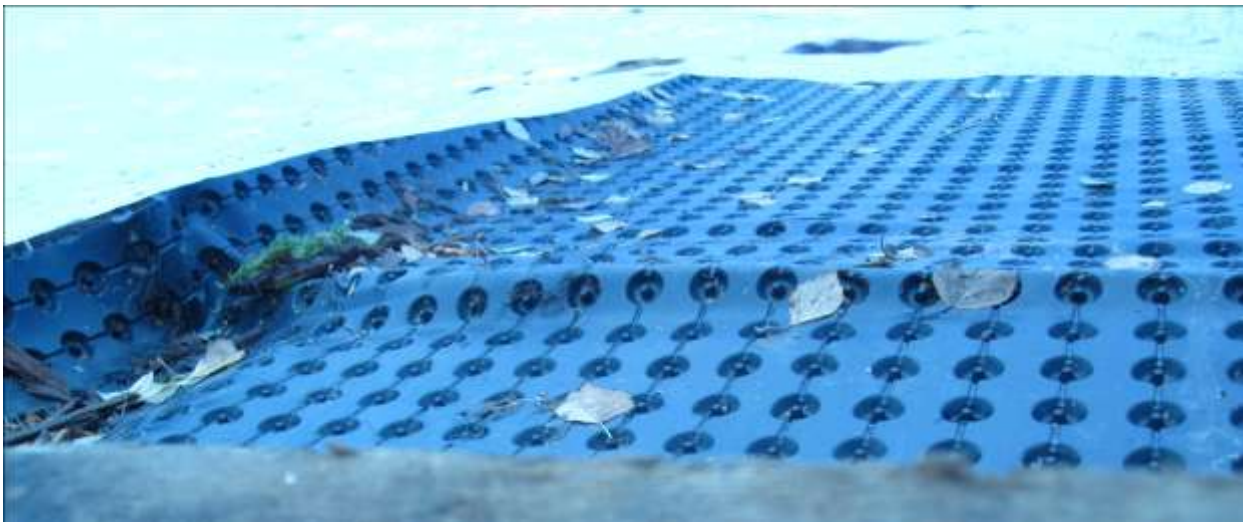
Det gamla tätskiktet i form av en Platon-matta hade kasat ner och veckat sig.

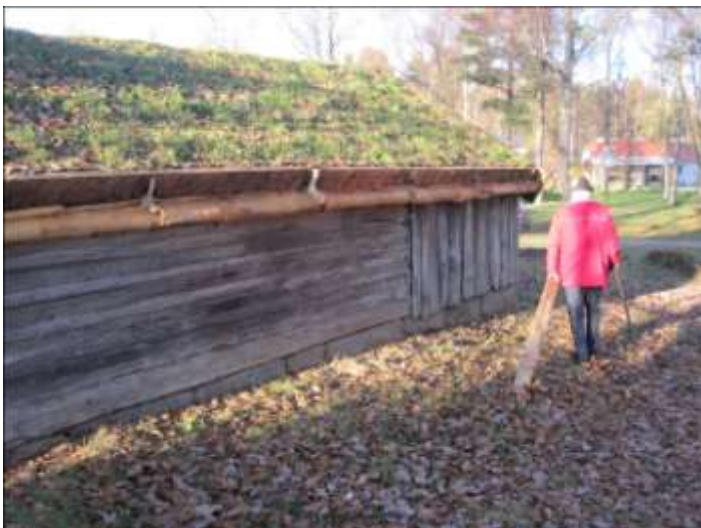
Det nylagda taket synas av Joel Catoni.

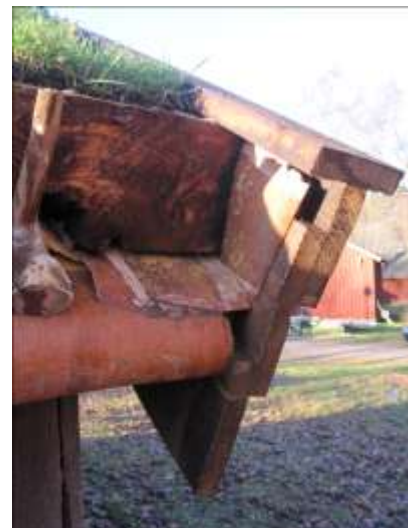
Ett omlagt hörn av taket.

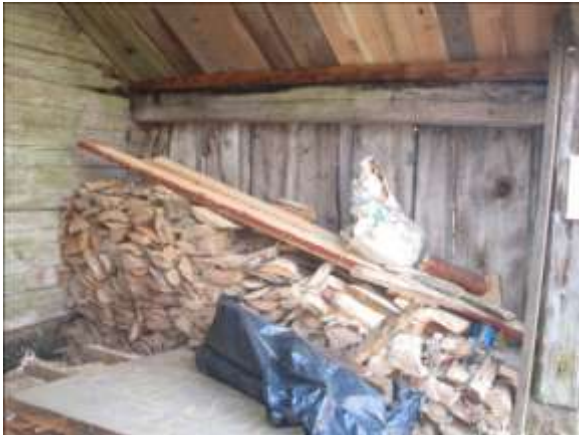
Gavelsvalen efter byte av flera takbrädor.

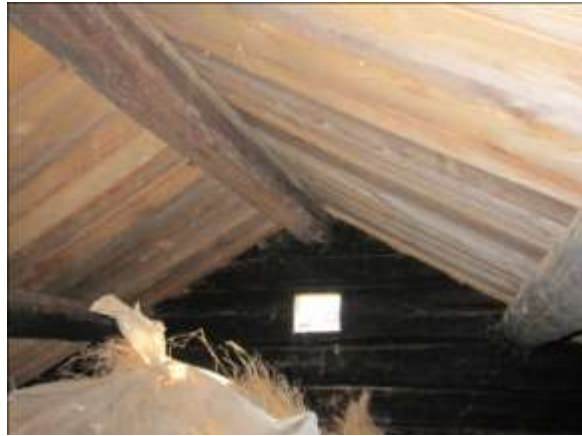
Flera av undertakets brädor fick bytas.
