## Aschanska gården

Restaurering av papptak i Aschanska gården, Guldsmeden 2

*Eksjö stad i Eksjö kommun  
Jönköpings län*

ANTIKVARISK MEDVERKAN

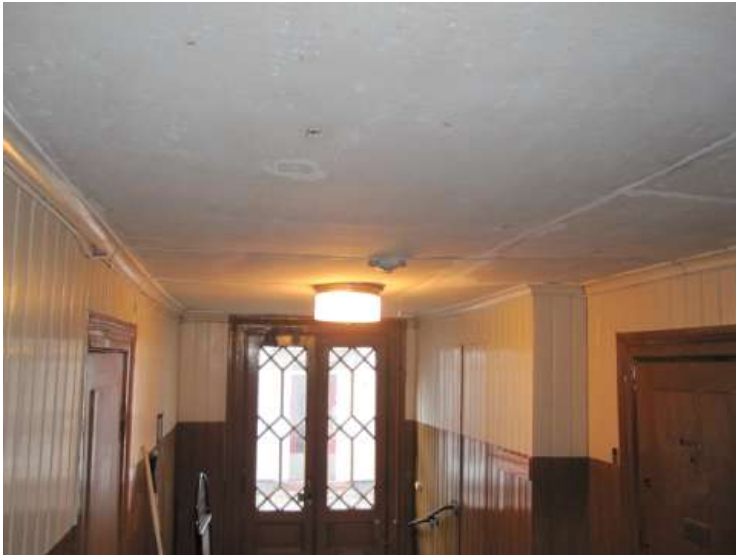
Papptaket i portgången inför arbetena.

Period/år	Projektör	Entreprenör/Hantverkare	Byggherre
2011-12		M Bilkers Måleri AB	Aschanska stiftelsen
Berörd byggnadsdel	Tillstånd före renovering	Vidtagna åtgärder (med angivande av material, metoder, avvikelser från program)	
Portgångens innertak och dess pappspänning	Innertaket utgörs av ett dolt brädtak och ett pappspänt tak under detta. Takpappen är struken med flera lager vit limfärg, som hade spruckit och krackelerat. Pappen är fäst med spik vid takets yttre sidor, men också mittpå. Den norra av de två våderna har ett par skarvar. Enstaka hål finns också i pappen. Sammanfattningsvis är pappens kondition något svag och spröd. Framför innerdörrarna mot trapphuset finns en treetex-skiva som lossnat något.	För att restaurera pappen dryftades två alternativa lösningar. Enligt ett alternativ skulle pappen rengöras från äldre färglager, makuleras med tunt makuleringspapper och målas slutligen med vit limfärg. Denna metod bedömdes vara riskabel eftersom det fanns stor risk att takpappen skulle skadas eller spricka när den makulerades. Däremot skulle den befintliga takpappen förstärkas genom makuleringen.  För att inte riskera hela takpappen valdes ett annat alternativ: Pappen rengjordes från äldre färglager, pappen torkades genom att rummet värmdes upp försiktigt och avfuktades. Därefter ströks takpappen med mager linoljefärg för att den skulle bli med stabil och inte utvidgas beroende på luftfuktighet. Slutligen ströks ytan med vit limfärg. Denna metod bedömdes utsätta den befintliga takpappen för mindre risker, men tillföra ett oljefärgsskikt som inte var ursprungligt. Oljefärgen kan inte sägas förstärka pappen i sig, men den "dödar" pappen genom att

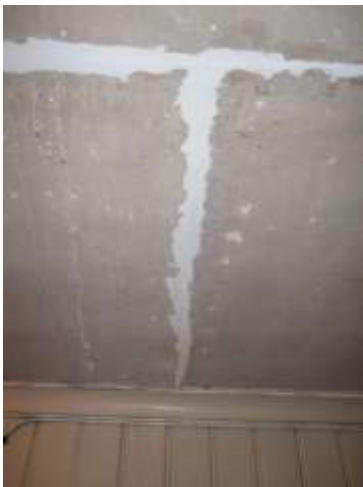
Detalj av den rengjorda och avtvättade pappen i taket.

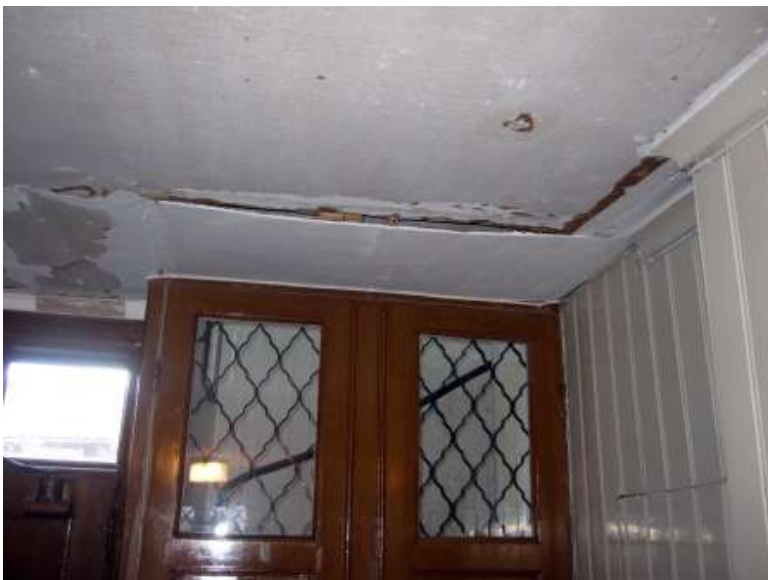
Partiet invid dörren till trapphuset.	Invid dörren finns en masonitskiva som lossnat något.	utvidgningen motverkas. Befintliga kablar i taket bevarades orörda.  Masonitskivan demonterades varsamt och då visade det sig att den täckte ett parti som var upphöjt. Detta parti återställdes genom att masonitskivan inte återmonterades och taket pappades och målades som det övriga taket.
---------------------------------------	---	---

Invid dörrarna till trapphuset fanns ett parti av taket som hade en annan konstruktion än det övriga papptaket.

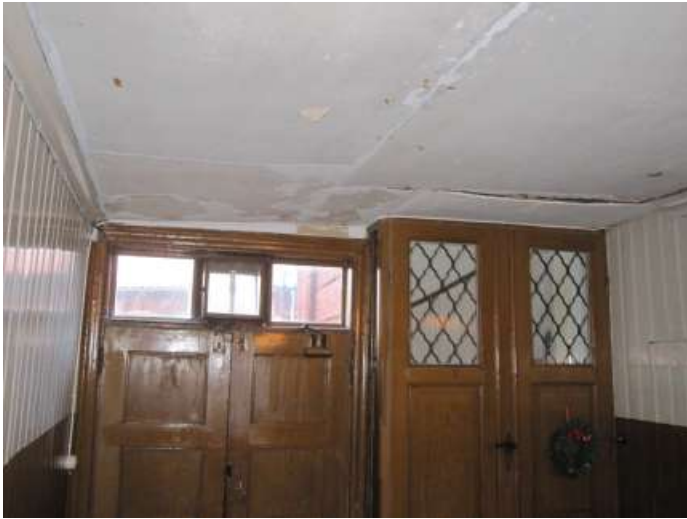
Taket vid utgången till bakgården.

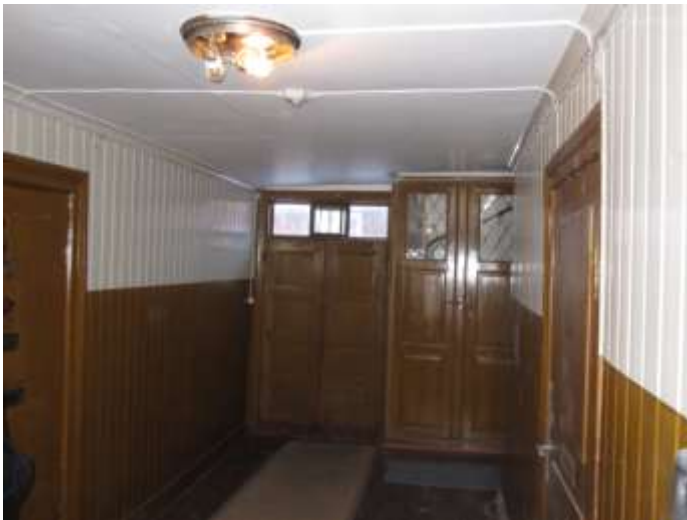
Översikt över portgången efter restaureringen.

Arbetena medförde att papptaket erhöll ett prydligt utseende och en stabil status. Eftersom portgångens väggar är i gott skick skämde det skadade taket intrycket av rummet. Genom samrådet mellan byggherre, målare och antikvarie valdes en både antikvariskt och tekniskt god lösning. Arbetena kommer att föras in i den vård- och underhållsplan som finns upprättad för byggnaden.

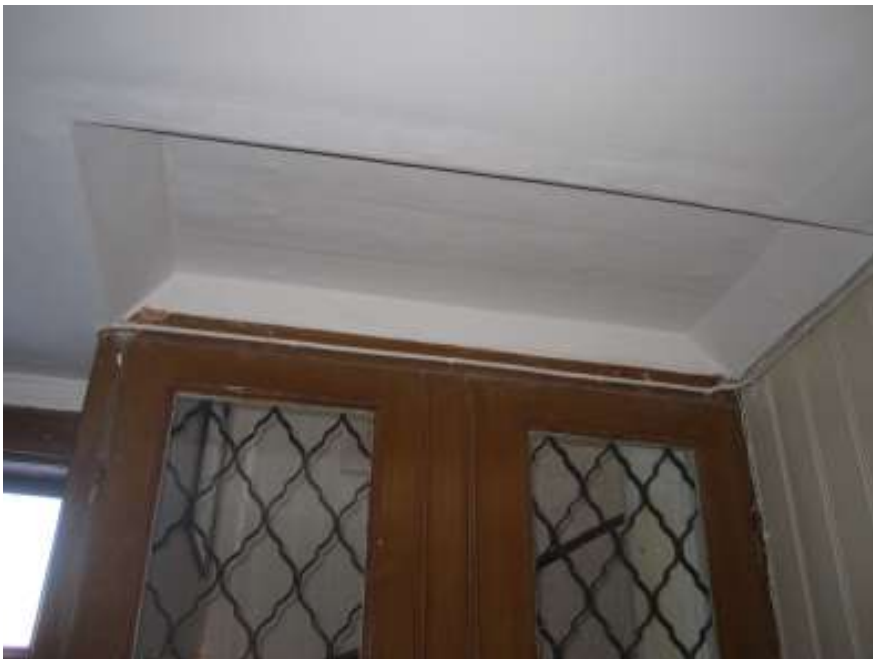
Partiet invid dörren mot trapphuset med den återställda konstruktionen.

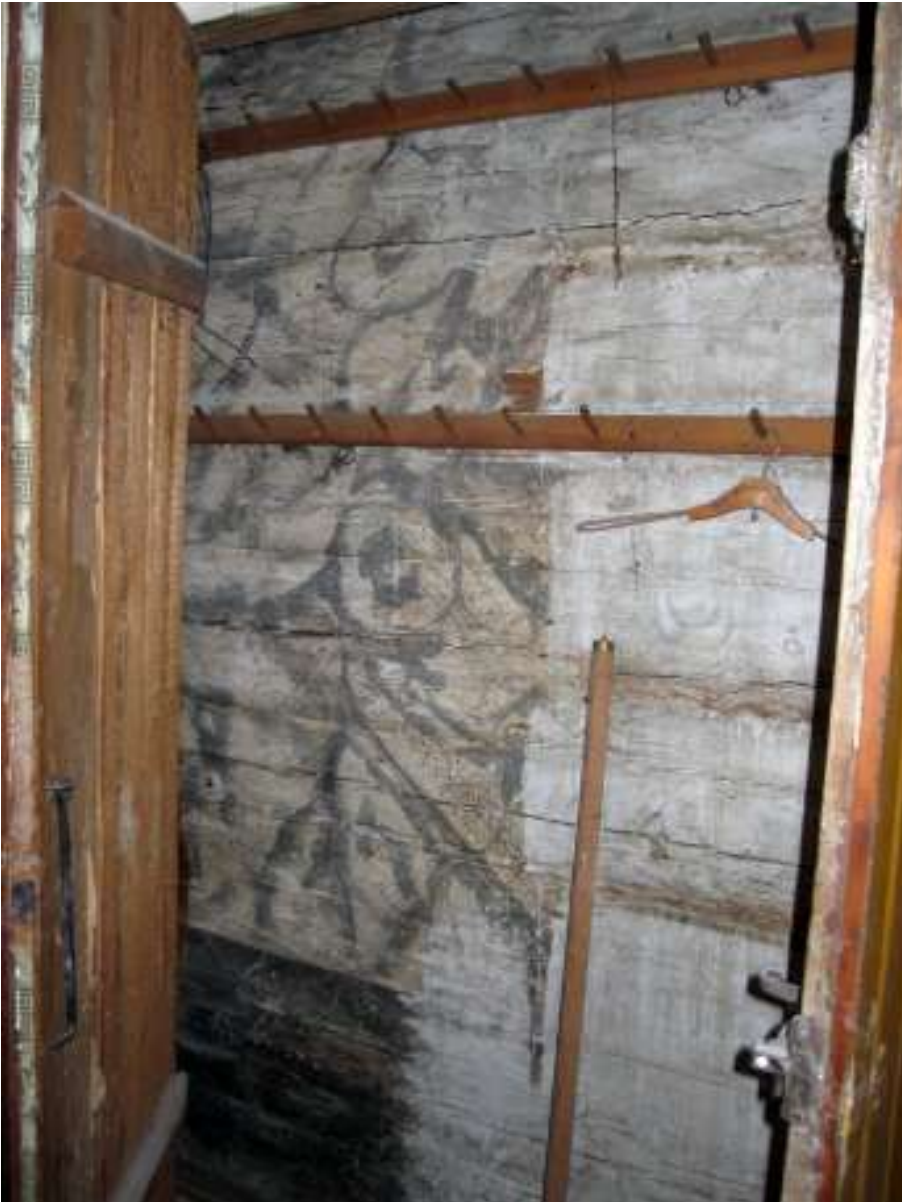
Vid arbetena öppnades den garderob som finns i portgången. Denna garderob har, enligt uppgift, inte öppnats på många år. De äldre golv- vägg- och taksikten i denna ger vägledning i hur portgången tidigare varit utformad.

I portgången finns en garderob som, enligt uppgift, inte öppnats på många, många år. De bevarade, äldre skikten i denna inbjuder till en byggnadsarkeologisk analys, som inte rymts i detta projekt.

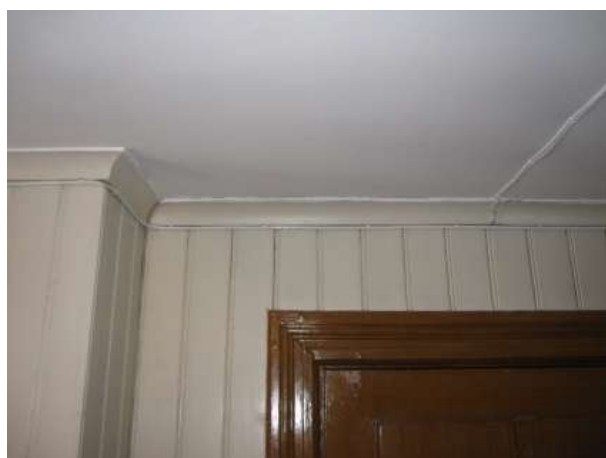
Detalj av innertakets restaurerade papptak.
