Hallingstorps kapell

Invändiga målningsarbeten

*Säby socken i Tranås kommun
Jönköpings län*

ANTI KVARI SK KONTROLL

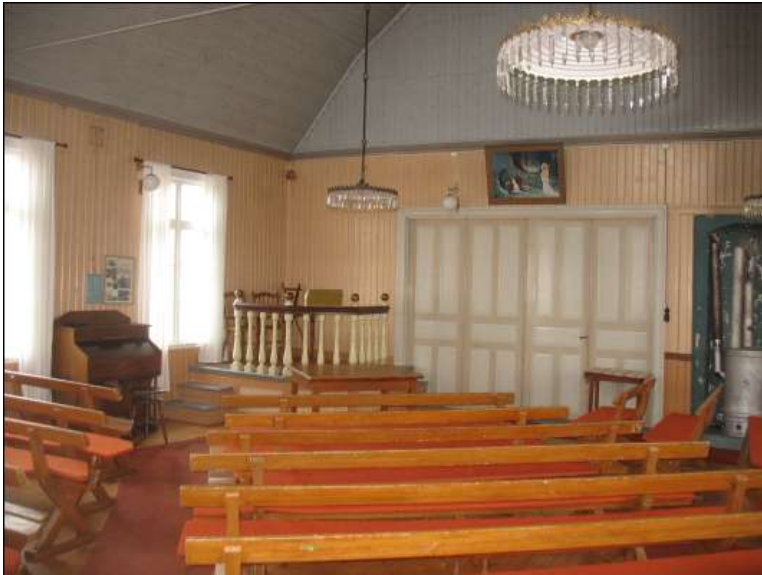
Stora salen med podiet inför restaureringen.

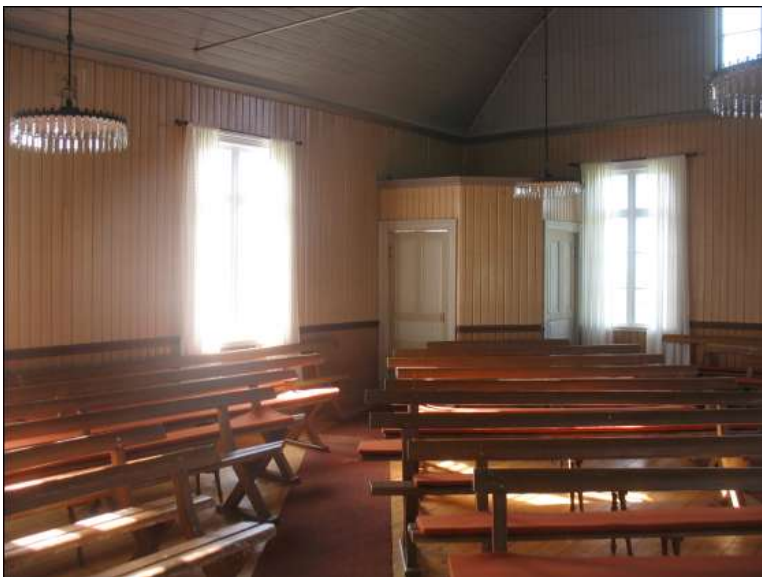
Stora salen med vindfånget inför restaureringen.

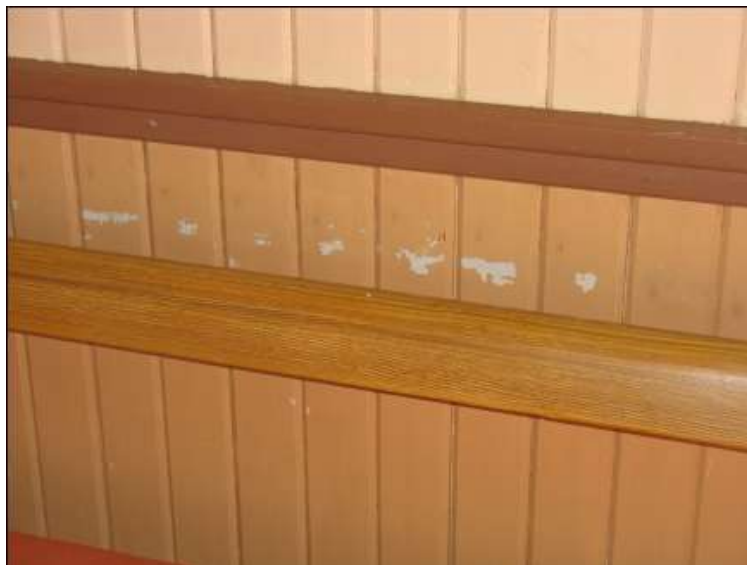
<p>kulör, medan spegel fyllningarna är målade i beigevitt. Dörrarnas foder har samma kulör som fyllningarna.</p>	<p>befintlig kulör.</p>
Stora salen, väggar	<p>Väggarna i Stora salen har skador i form av färgflagnig och slitage. Slitaget har till stor del uppkommit genom att bänkarna stött mot väggarna. Bröstningen nederst har en orange kulör och det övre partiet är beige-gult. Mellan dessa partier löper en profilerad list i rödbrun kulör.</p>	<p>Vid den nu aktuella arbetena prioriterades väggarna närmast podiet. Dessa väggars bröstningspartier och bröstningslist rengjordes och skrapades till fast underlag. Därefter grundades ytorna med oljefärg. Slutmålning skedde med linoljefärg i befintlig kulör. Även podiets front under balustraden och trappstegen upp till podiet genomgick samma behandling.</p>
Stora salen, putsad vägg	<p>Det putsade väggpartiet kring järnkaminen har visst putsbortfall och omfattande färgflagnig. Putsen är målade i en blåturkos kulör. Under den befintliga färgen kan man ana de intilliggande väggarnas kulörer. Åtminstone delar av kaminnschen har således haft samma färgsättnings som väggarnas spontpanel.</p>	<p>Putsen och dess färgskikt rengjordes och skrapades till fast underlag. Skador i putsen lagades med putsbruk. Hela putsytan ströks med kalkfärg. Slutmålning skedde med i en gråvit kulör.</p>

Exempel på stötskador i stora salen.

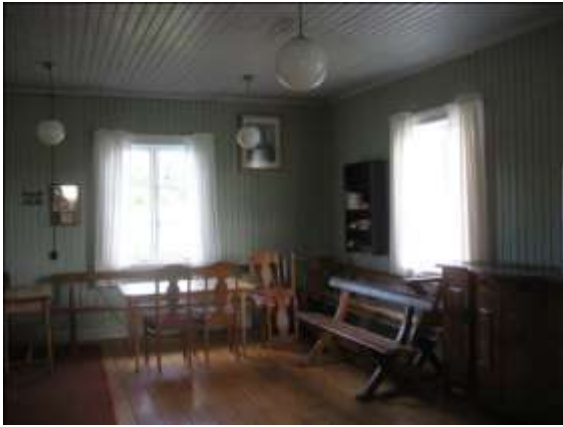
Lilla salen inför restaureringen.

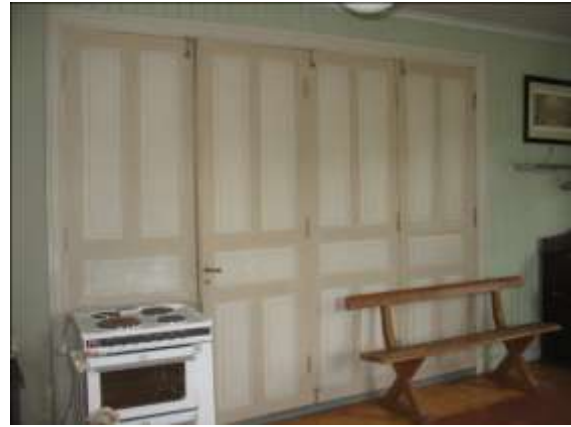
Lilla salen med dörrpartiet mot stora salen inför restaureringen.

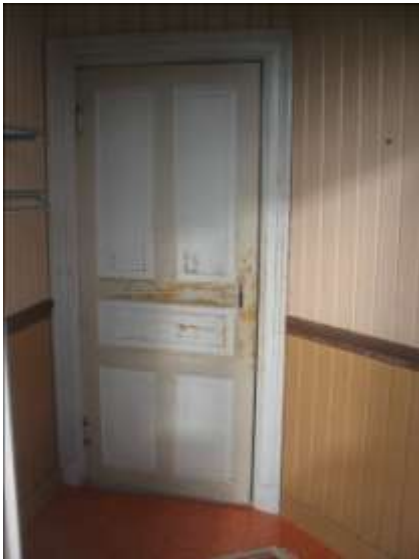
Vindfånget invid stora salen inför restaureringen.

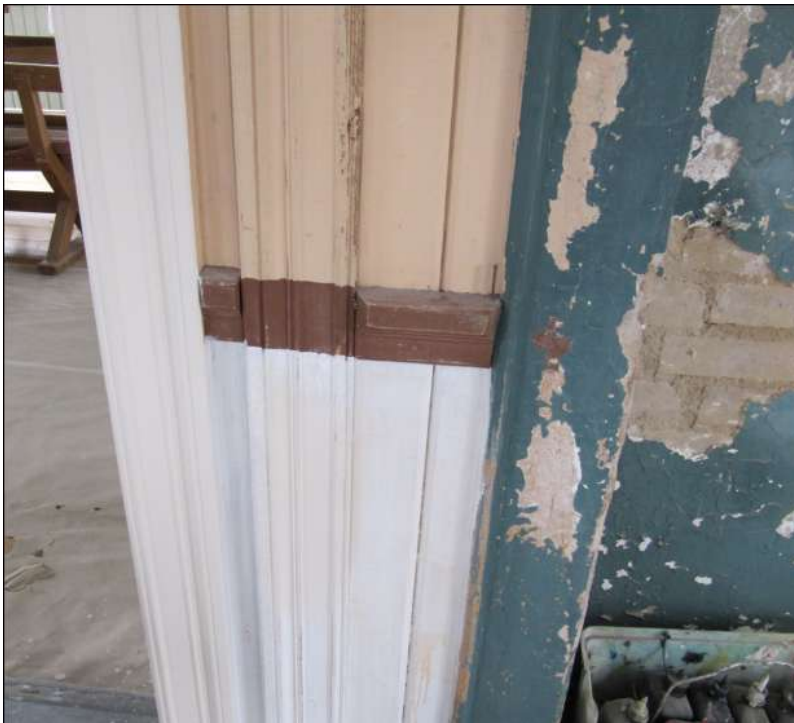
Detalj av eldstadsbegränsningen där flagningen visar att denna haft samma färgsättning som omkringliggande väggar.

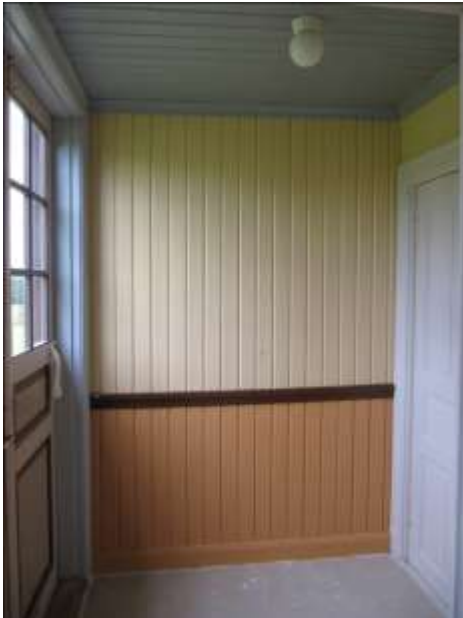
Vindfånget under pågående arbeten.
Dörrbladet är grundat.

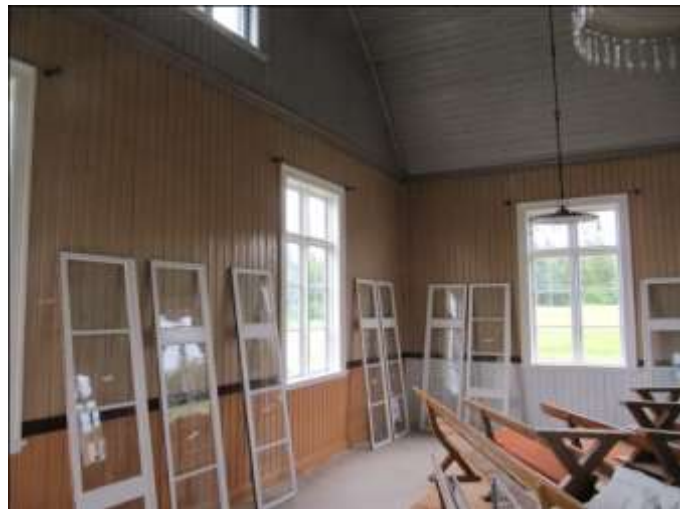
Här pågår ommålning av stora salens fönster.

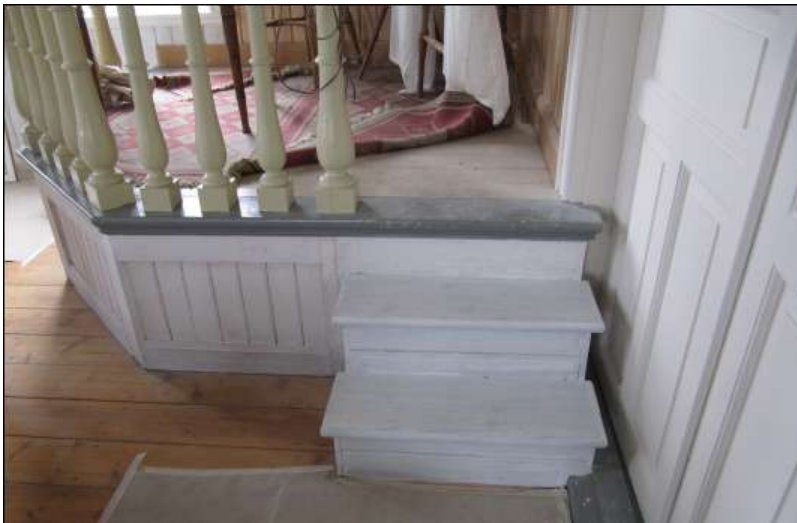
Här har podiets front och dörrarna mot lilla salen grundats.

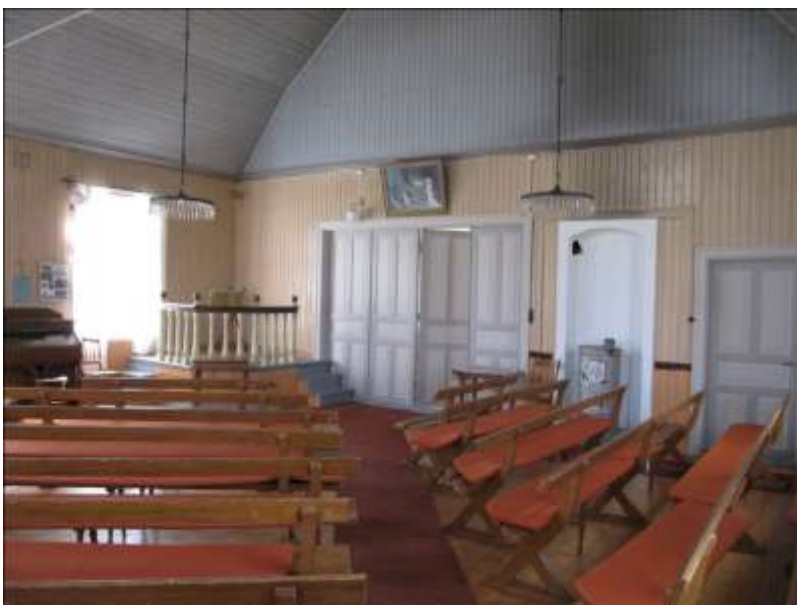
Stora salen efter restaureringen.

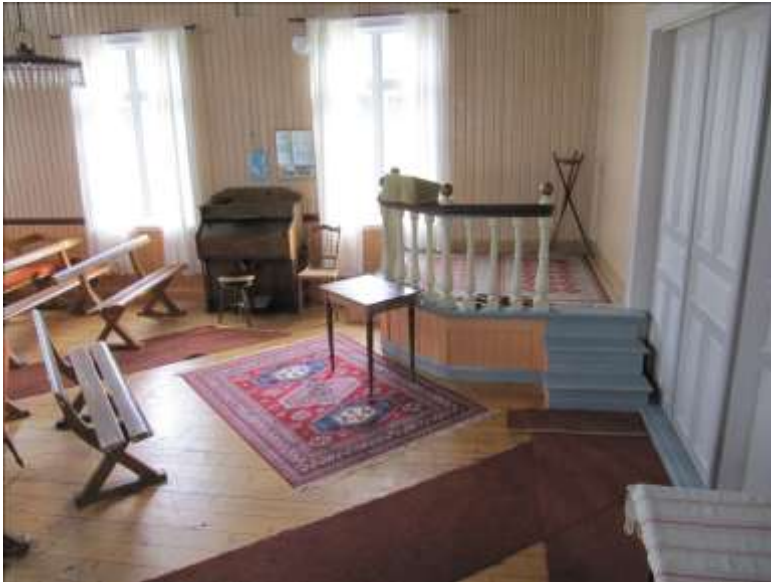
Podiet efter ommålingen.

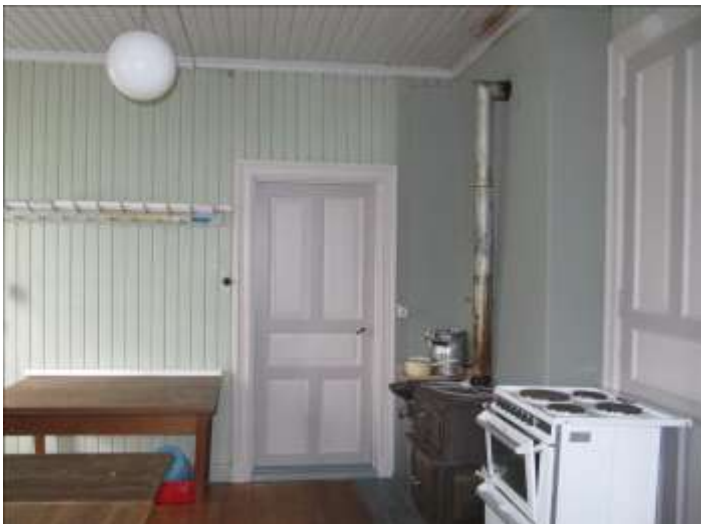
Lilla salen efter ommålingen.

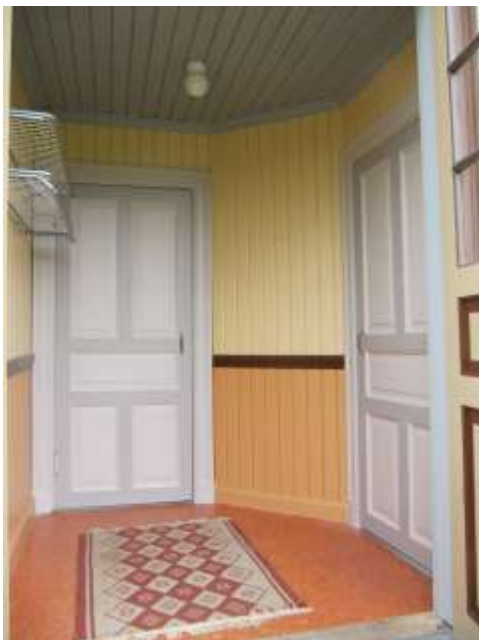
Vindfånget efter ommålingen.
