Nye kyrka

Antikvarisk medverkan i samband med omläggning av spåntak
och lagning av takstolar,
Nye socken i Vetlanda kommun, Jönköpings län, Växjö stift

Jönköpings läns museums dnr: 2020-011
Länsstyrelsens dnr: 433-8734-2019

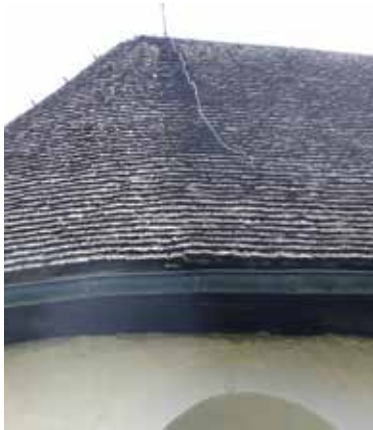
Närbild av övergång mellan korets och långskeppets norra tak. Korets tak var lagt med luftninglist i takfoten medan norra takfallet saknade sådan.

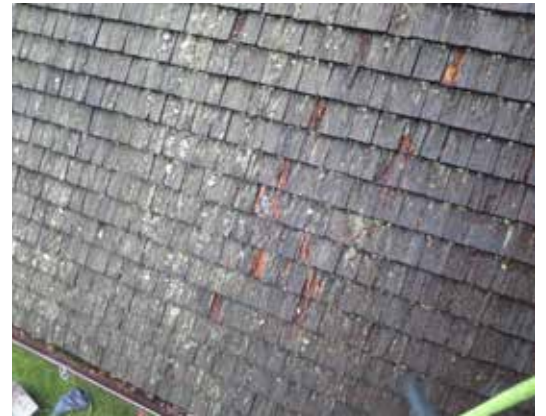
Del av sakristians västra takfall med många rötskadade och nedbrutna spån.

Trots att spåntäckningarna inte var mer än drygt 25 år förekom en stor mängde rötskadade spån i samtliga ytor. Rikligt med algpåväxt förekom även vilket indikerar att spånen under långa perioder varit fuktiga. Lokalt nedanför rännaldalen på sakristians västra takfall förekom svamppåväxt i spåntäckningen samt en genomgående skada i takbottenpanelen, delvis orsakad av skadedjursangrepp.

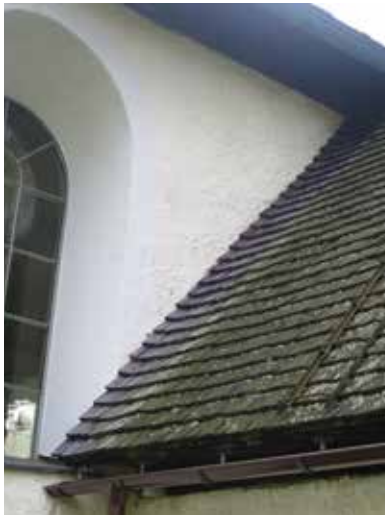
Spåntäckningen låg något uppvikt mot putsfasaden.

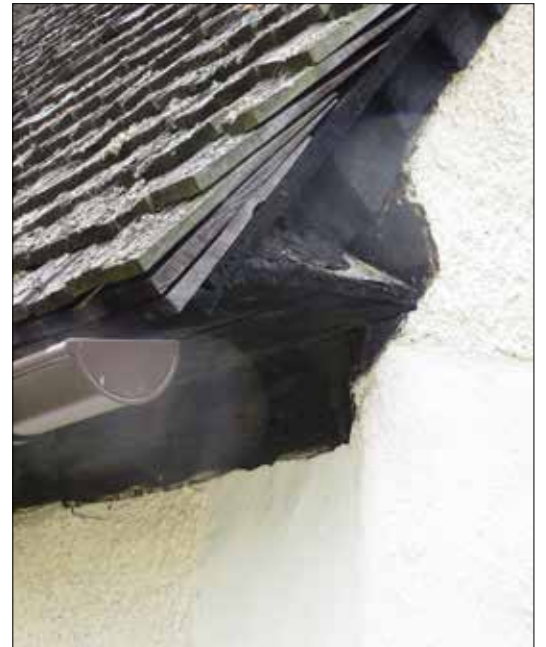
Vid sakristinas norra gavel låg spåntaket på ett litet utsprång. Vindskivor saknades. Under utsprånget låg ett skift med äldre takspån i liv med fasaden. Takfotens utskjutande brädor hade äldre "brädtak" täckta med tjärstruken papp.

Vid sakristians gavel bibehölls det äldre spånskiftet under takutsprånget. Vindskivor saknades här och detta utförande bibehölls. Vid gaveln lades de yttersta spånen så att de sköt ut ca 10 mm över taksvallens kant, i syfte att förbättra vattenavrinningen.

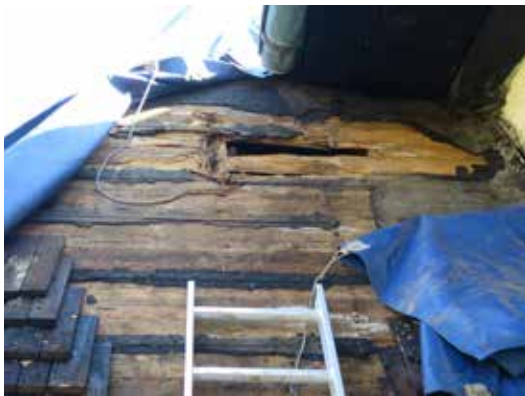
Vid en fuktutsatt punkt på sakristians västra takfall där rännaldalen slutar var takbottenpanelen kraftigt skadad av röta och insektsangrepp.

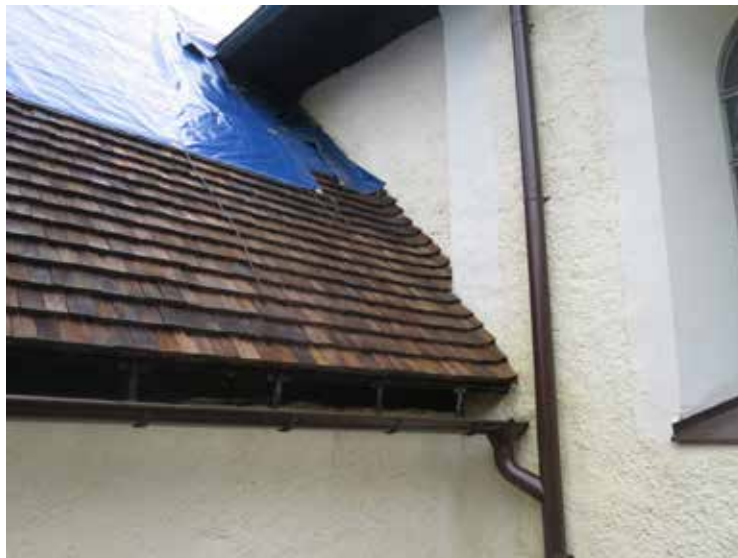
Påbörjad spånläggning på sakristians västra takfall. Notera att spånen här lagts med mjukt rundad upphöjning mot fasaden. Denna spåntängning fick rivas och läggas om eftersom takstolslagningarna blev mera omfattande och takbottenpanelen behövde demonteras.

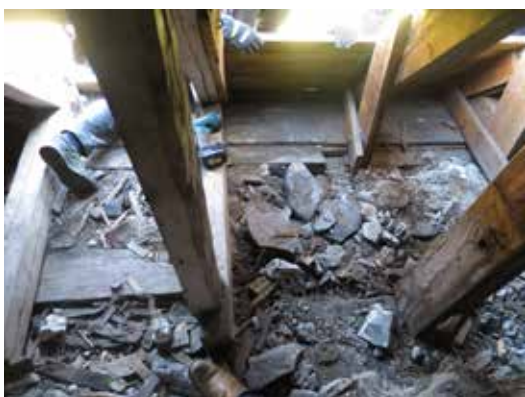
Det östra murkrönet, under pågående takstolsarbete, där det inre remstycket helt saknades i sektionen närmast långskeppet.

I taklagets östra del fogades, den del av det inre remstycket som saknades, i med en helt ny del. Den nya delen blev ca 2 meter skarvades halvt i halvt med befintlig stock. Det gjordes ca 2 dm kortare än det ursprungliga, i änden mot muren, detta för att rent praktiskt kunna få stocken på plats. Det yttre remstycket lagades

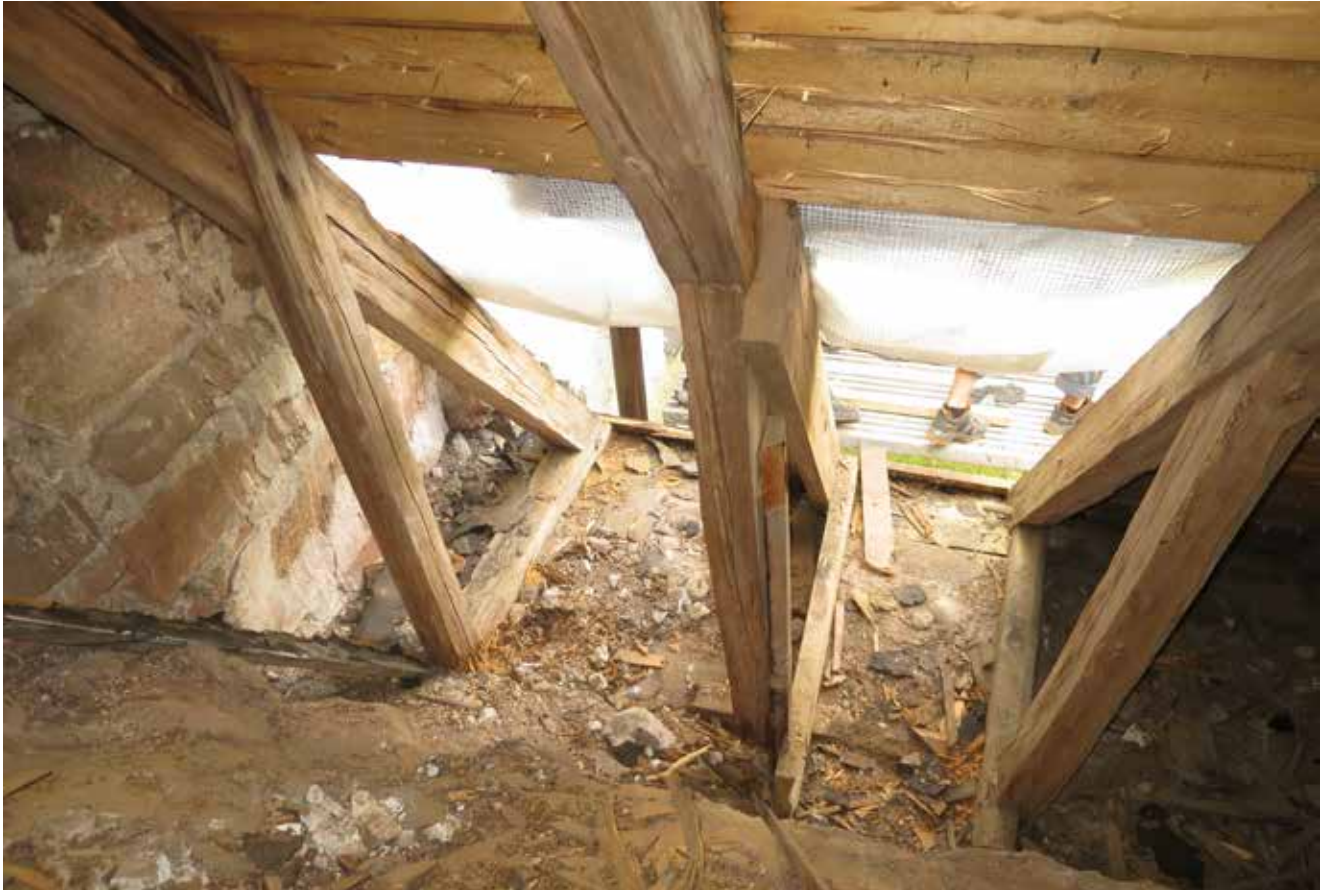
taket varit bristfälligt under en längre tid. I samband med takarbetena 1901 hade det enbart åtgärdats provisoriskt. Skadorna hade till viss del även förvärrats i senare tid av ett takläckage som uppkommit i samma läge.

Skadorna var alltså begränsade till de tre innersta takstolarna och dessutom i de nedre delarna av takkonstruktionen, både åt öster och väster. Remstyckena på båda murkrönen var i denna del så pass nedbrutna av röta att de båda innersta, belägna närmast tunnvalvet,

Takstolens västra del före påbörjad lagning. Det var främst den näst innerata takstolen som hade kraftiga rötskador och som hade lagats med påsalade brädor 1901.

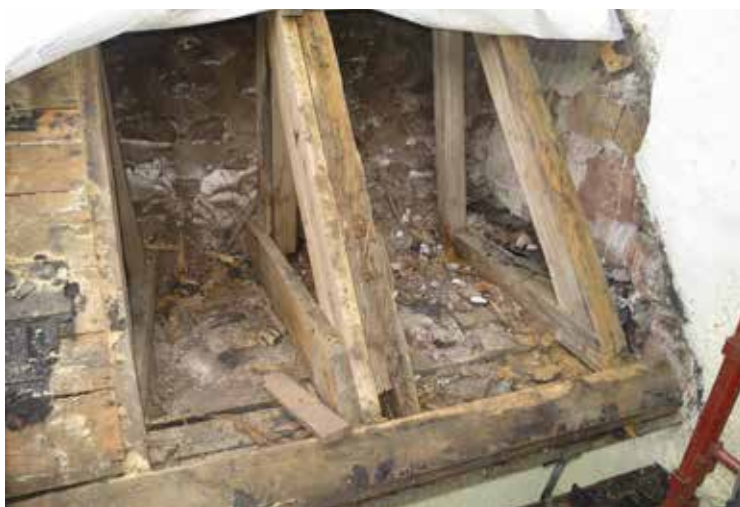
Högbenet till takstol nummer två på västra sidan var kraftigt rötskadat. I knäbocken till samma takstol saknades tassan helt och stödbenets nedre ände var skadad.

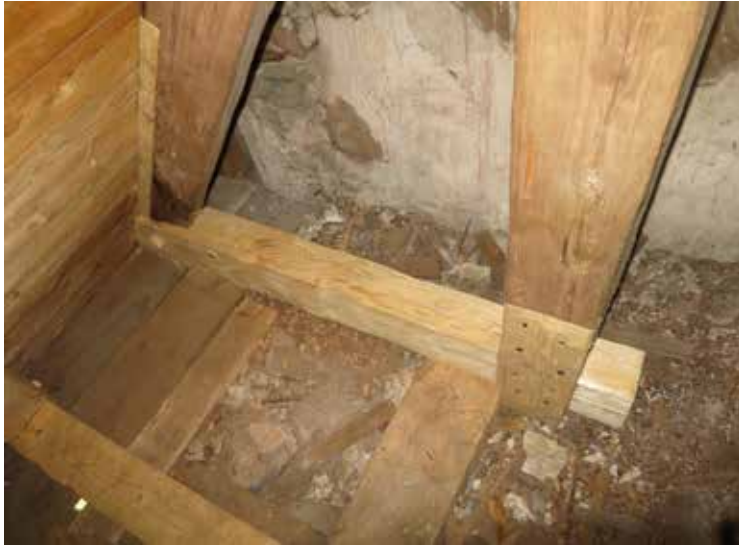
Två nya tassar samt ilagad ände till stödben till den två innersta takstolarna på östra sidan. Den nya infällda sektionen av det inre remstycket syns även här.

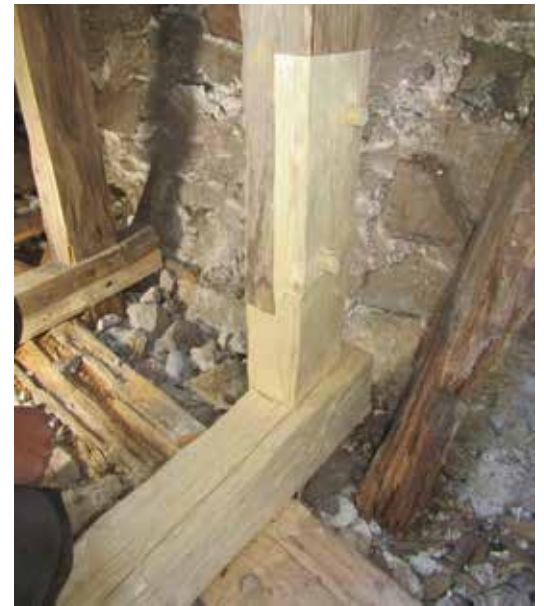
Ny tass och lagning i stödbenets nedre ände på takstol 2 åt väster.

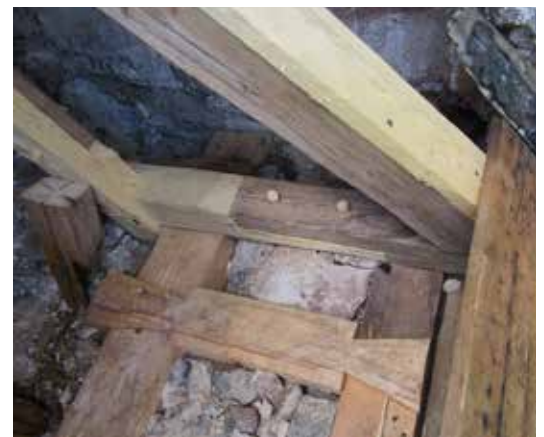
Ny s k *bindare* mellan remstyckena på det västra murkrönet.

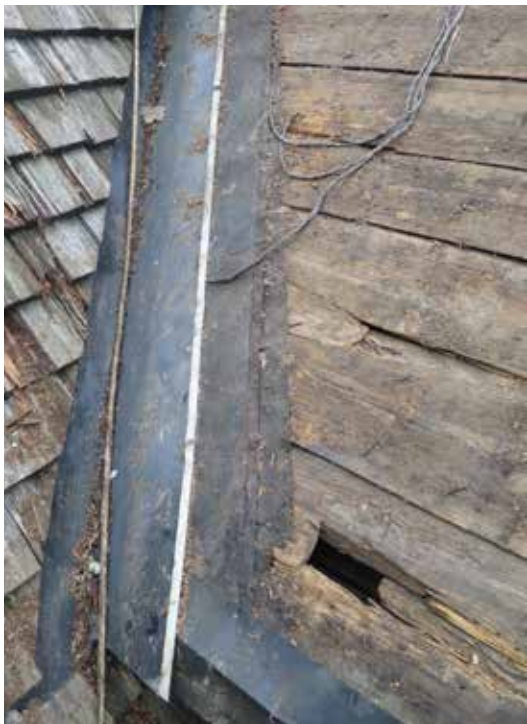
Den västra rännalen mellan sakristians och långskeppets norra takfall. I denna påträffades ett lager med tjärpapp, svartplåt därpå och överst dagens fabrikslackerade plåt. Notera även hålet i taksvallen som kan härröra från en äldre ställningsinfästning.

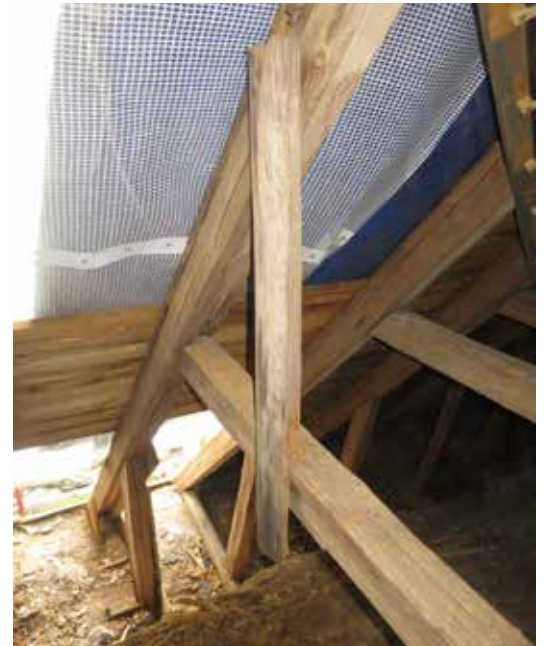
En sekundär stötta av hög ålder fanns mellan högben och hanbjälke på den andra takstolen på den västra sidan. Stöttan har troligen tillkommit efter att hanbjälken vridit sig, vilket antyder att konstruktiva svagheter uppkommit tidigt.

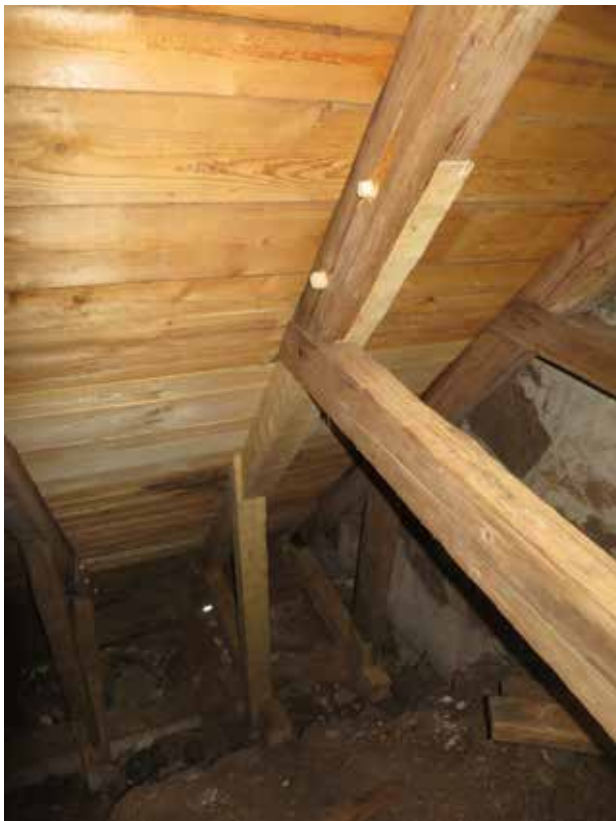
Större lagning av högbenet i takstol 2.

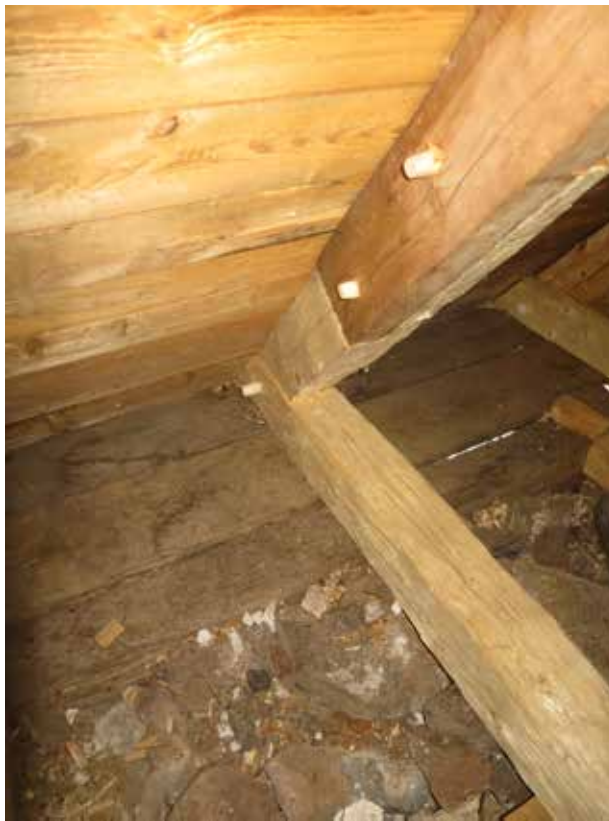
Mindre lagning av högbenet samt byte av tass i takstol 3.

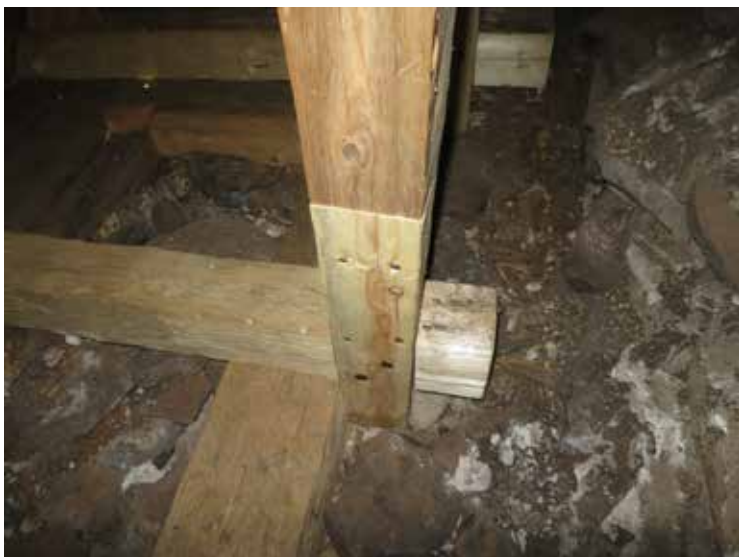
Lagning av nedre änden på stödbenet till takstol 2. Stödbenen gick ned på insidan av remstycket och på så sätt hindrade det takstolarnas nedre delar från att tryckas ut i sidled. Denna statiskt sett viktiga detalj bibehölls vid lagningen.

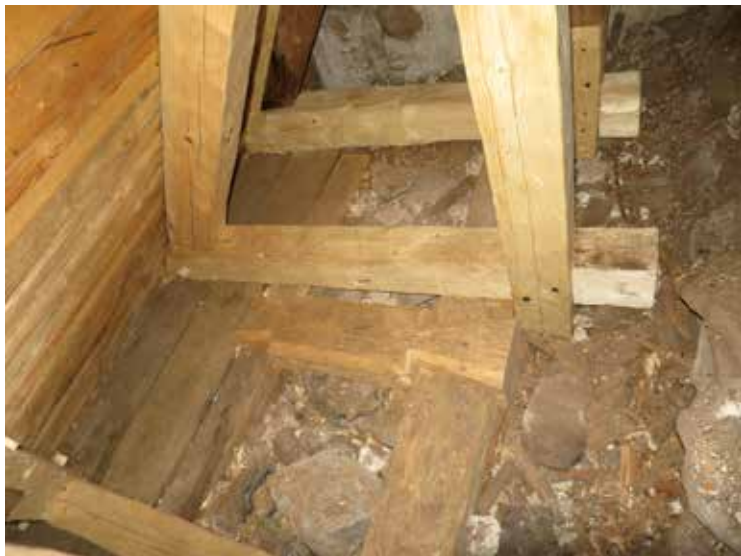
Ny rekonstruerad s k *bindare* mellan remstyckena åt öster.

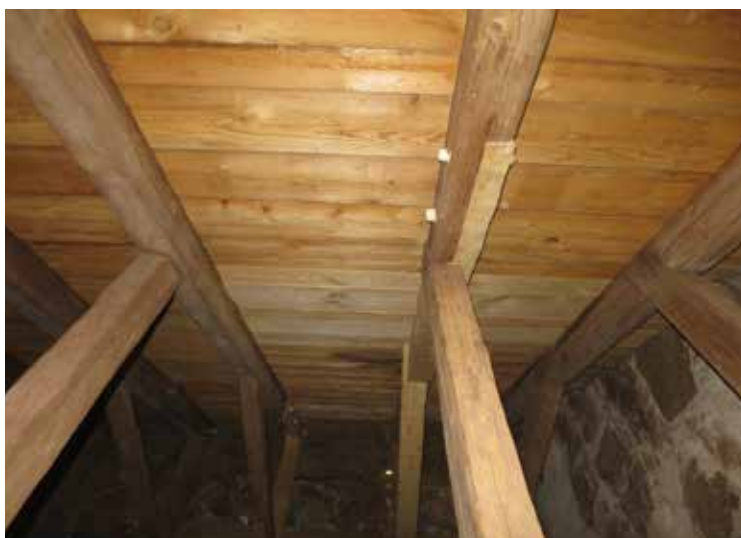
Befinlig takbottenpanel på östra takfallet efter återläggning. De ljusare brädorna är nya. De ersatte äldre rötskadade brädor. Till vänster i bilden syns även den nya hanbjälken som fick bytas i takstol 3.

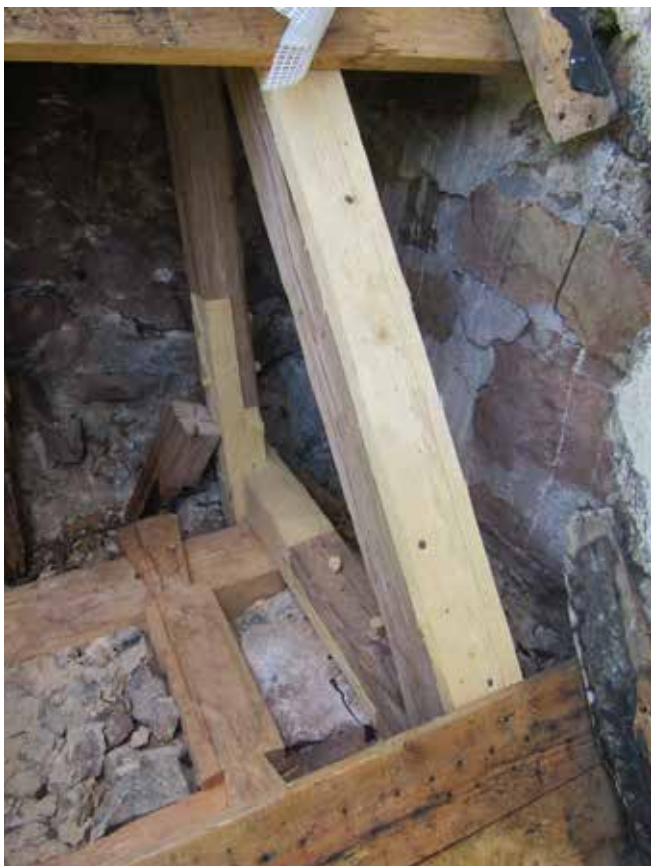
I takstol 1 gjordes lagningar av både befintlig tass och stödben. En halvsulning vidtogs på högbenets ovansida.

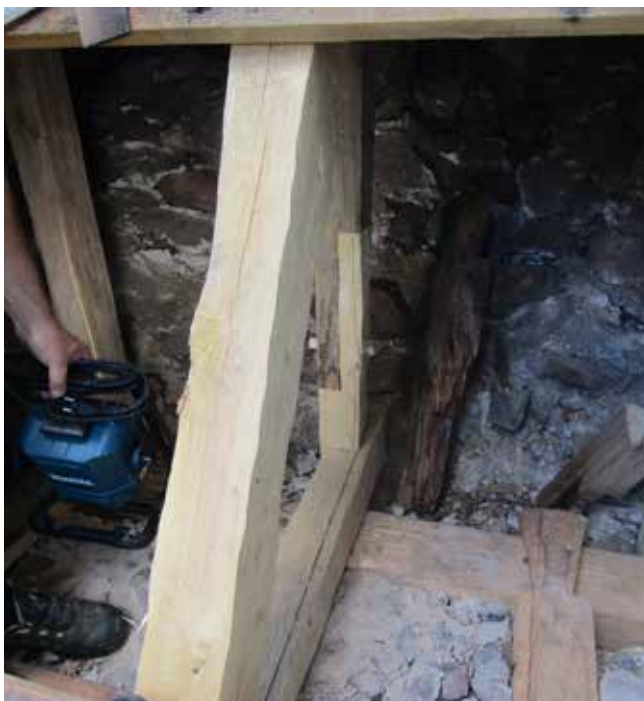
I takstol 2 byttes den nedre halvan av högbenet upp till mötet med hanbjälken samt hela tassens. Stödbetet lagades i den nedre änden.

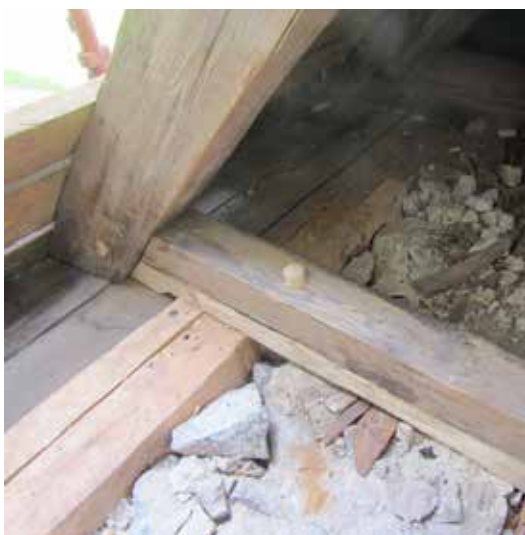
Det yttre remstycket ersattes i ett längre parti. För att det ålderdomliga remstycket skulle kunna behållas i sin utvändigt synliga del bibehölls en smal remsa av remstycket. En mindre halvsulning gjordes i ovansidan av denna del.

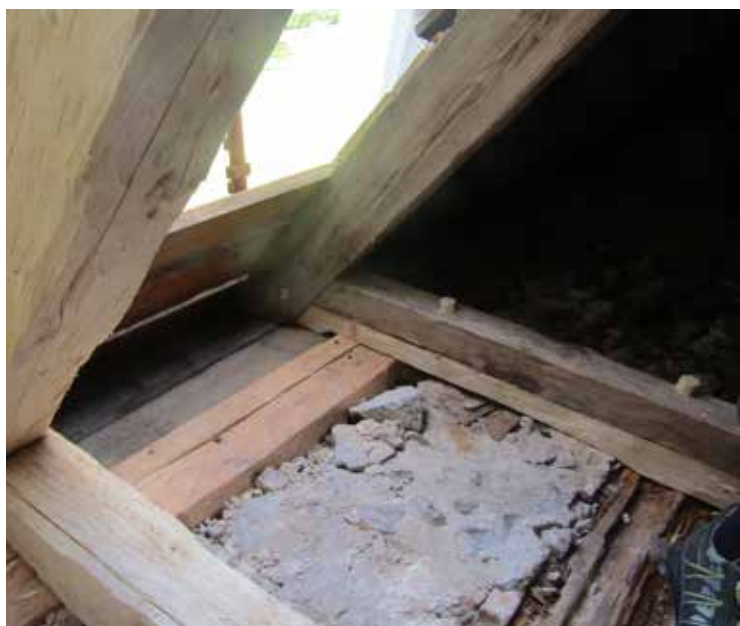
I den tredje takstolen gjordes enbart en halvsulning i tassens undersida.

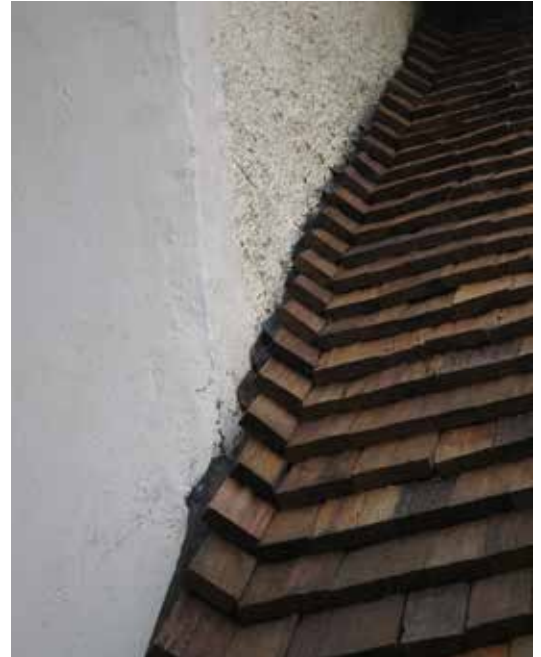
Spåntakens anslutningar mot långskeppets fasad utfördes lika tidigare med uppvikt spånnya mot fasaden. Den blev dock något mera vinklad och inte lika mjukt rundad som tidigare.

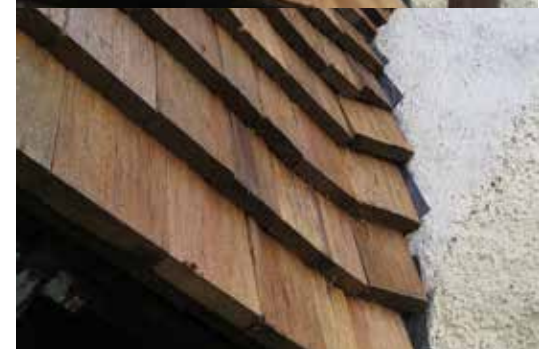
Anslutning mot fasad lades till skillnad mot tidigare med inskottsplåtar i de nedre delarna av taken. Syftet var att få till en tätare anslutning och undvika framtida täckage.

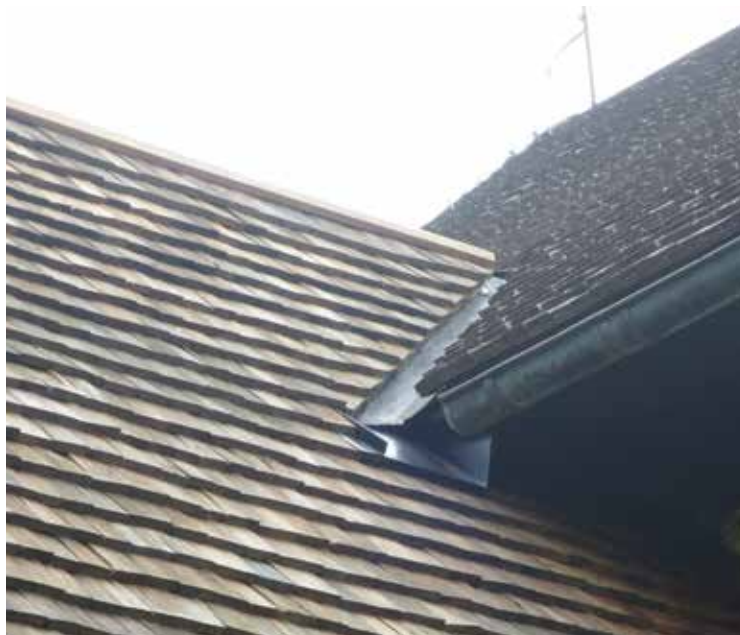
Plåten i ränn dalarna bibehölls men kompletterades med en ny stålplåt i nederkanten för att erhålla ett tätare utlopp på spåntaket.

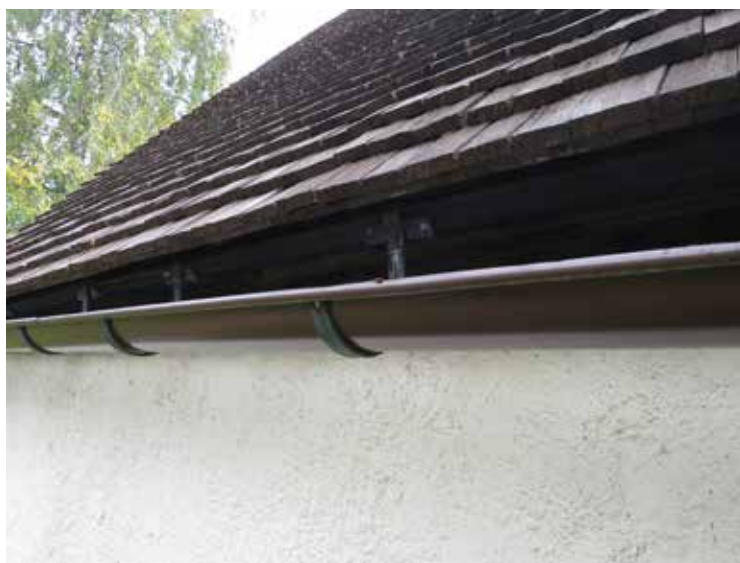
Närbild av takfoten på sakristian. Under spåntäckningen lades en s k luftningslist. Denna placerades något indraget och blev därmed nästan osynlig. Taksvallen hade tidigare förlängts i nederkanten med en list, sannolikt i samband med att nya takrännor monterades på 2010-talet.

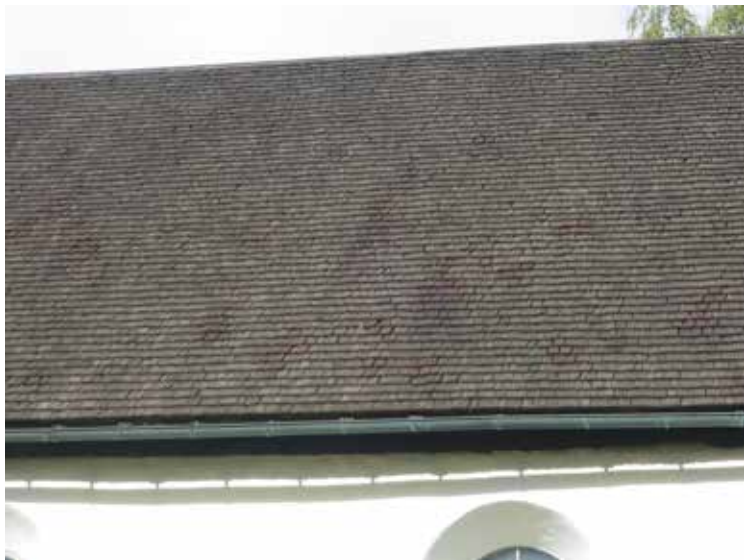
På kyrkans södra takfall och på kortaket lagades enbart befintlig spåntäckning i med nya spån. Lagningan syns som mörkare partier på bilden.
