Skogskapellet

Antikvarisk medverkan i samband med byte av takmaterial,
Nässjö stad i Nässjö kommun, Jönköpings län, Växjö stift

Jönköpings läns museums dnr: 2023-066

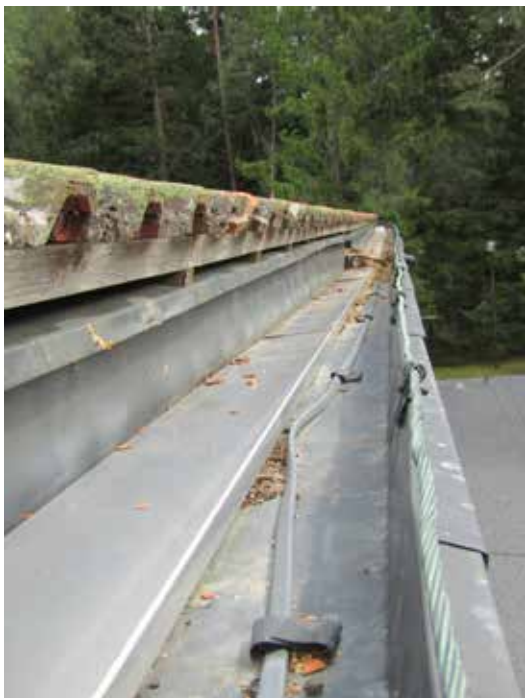
Ovan: Fotrännan med värmekabel samt tegeltakets nedre del.

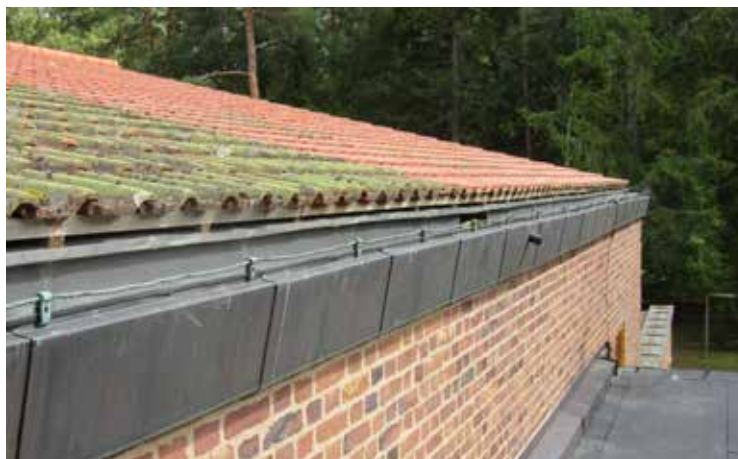
Ovan till höger: Fotrännans utsida med den önskvärda patinan.

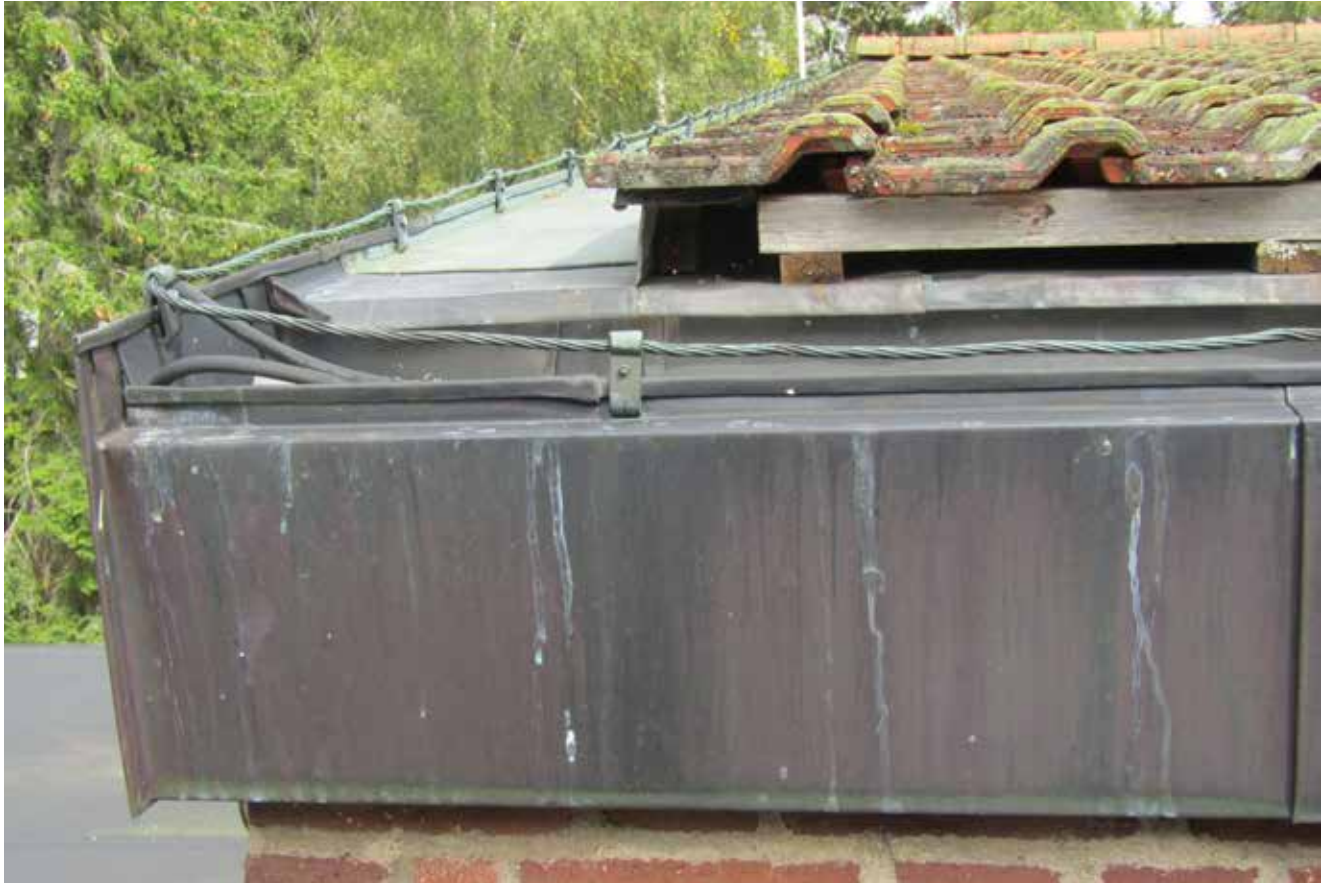
Takfoten med fotrännan och gavelpåsen med åskledarlinan. Tegeltaket ligger på en högre nivå än omgivande plåtytor.

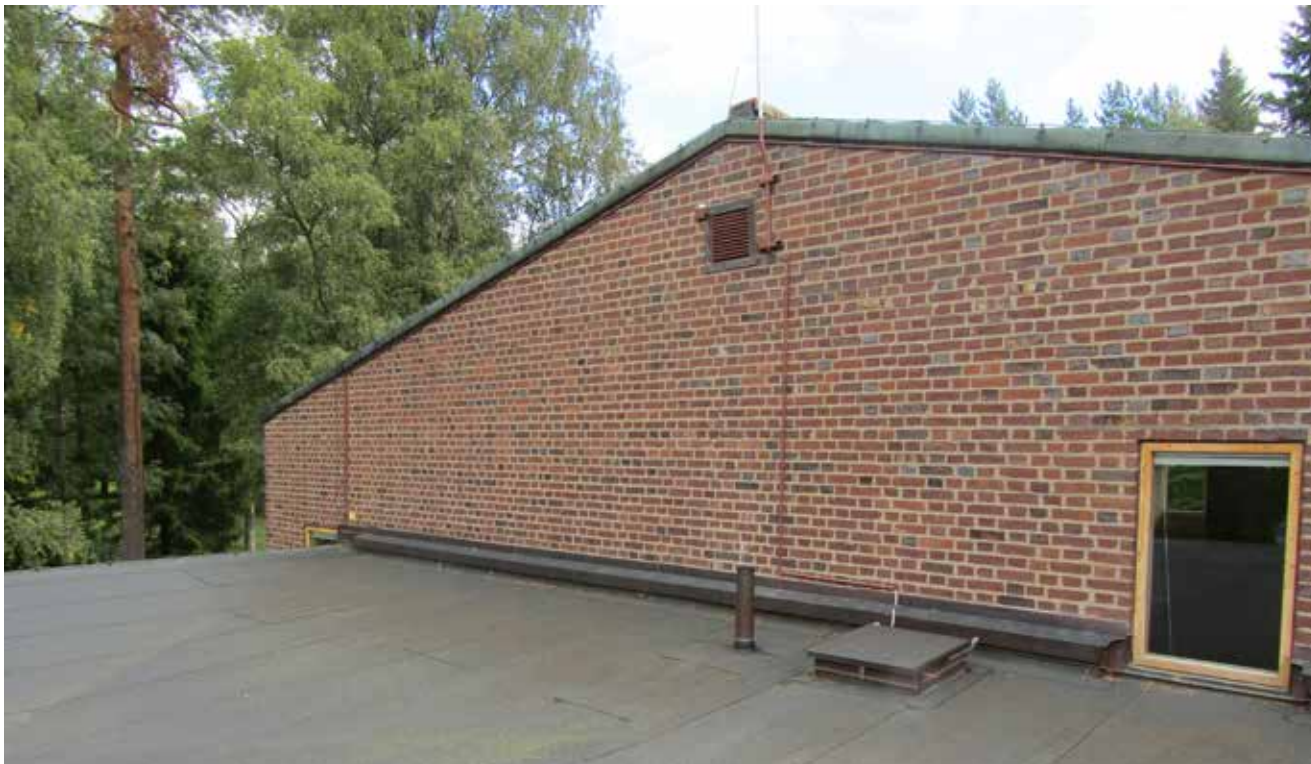
Den högre kapelldelens gavel där gavelplåtarnas grönårgade yta framträder. Vidnocken finns de uppskjutande nockpannorna.

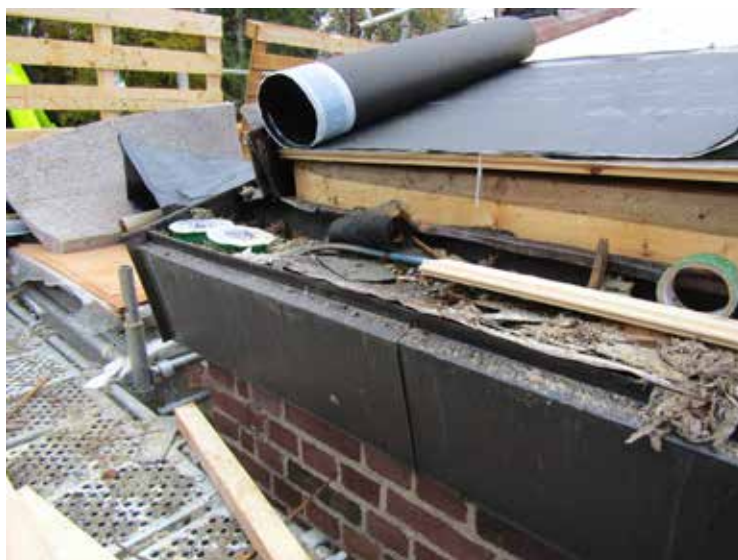
Här pågår uppbyggandet av den nya takkonstruktionen över den befintliga takbotten. Ångbroms, regler och cellulosaisolering ligger under den nya, övre takbotten där takpapp och plåt sedan läggs.

Därefter lades reglar och en ångbroms på takbotten och därpå en ny, tjockare cellulosaisolering. På denna lades en takbotten av råspont som i sin tur belades med papp.

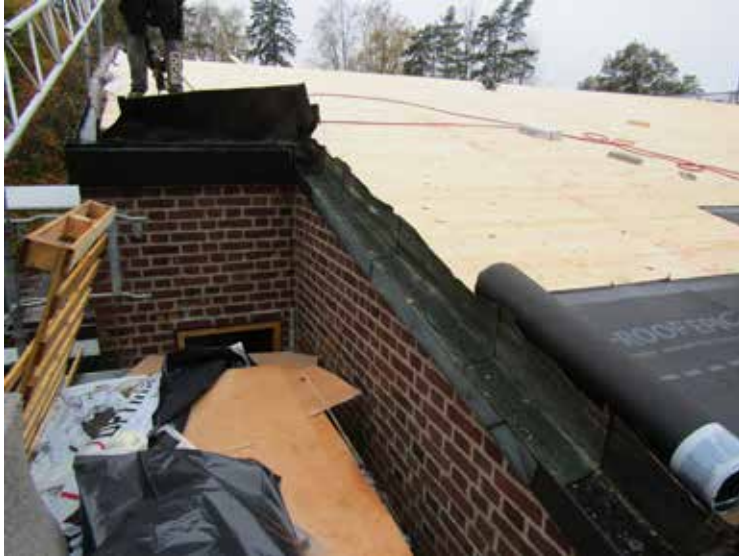
Ovan: Ny takbotten av råspont där papp läggs ovanpå. Till vänster: Takomläggningsarbete närmast gavelsidan. Den äldre plåtavtäckningen som skall bevaras viks undan temporärt.

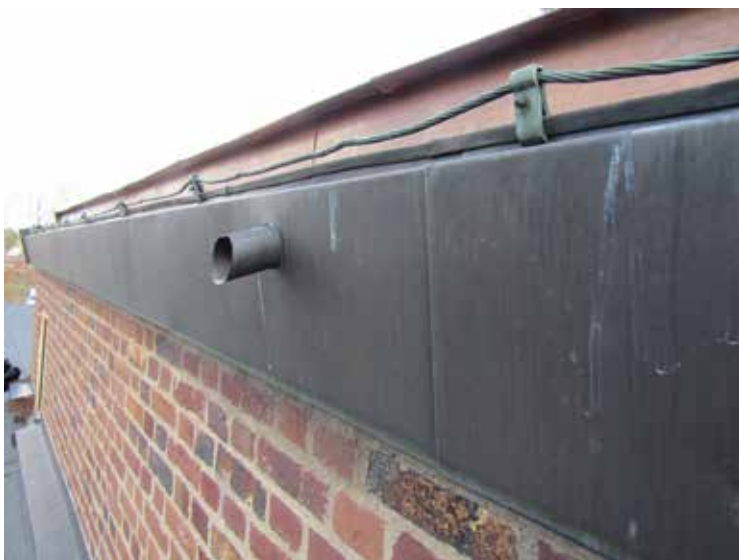
De yttre delarna av fotrännorna bevarades med vattenutkastare, som fanns för att säkerställa vattenavledningen om de invändiga stuprören inte skulle tjäna sitt syfte.

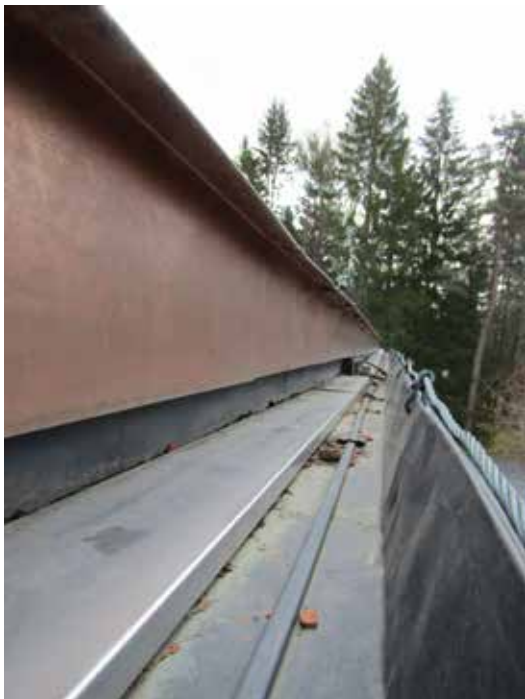
Ovan: Insidan på fotrännan med den nya luftningskonstruktionen till vänster.

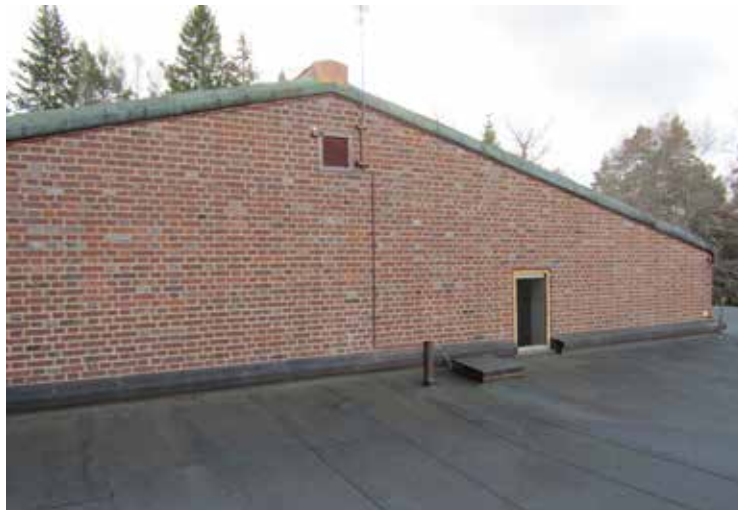
Ovan till höger: Kapellgaveln efter takomläggningen. Kantplåtarna med ärgad kopparplåt är bevarade.

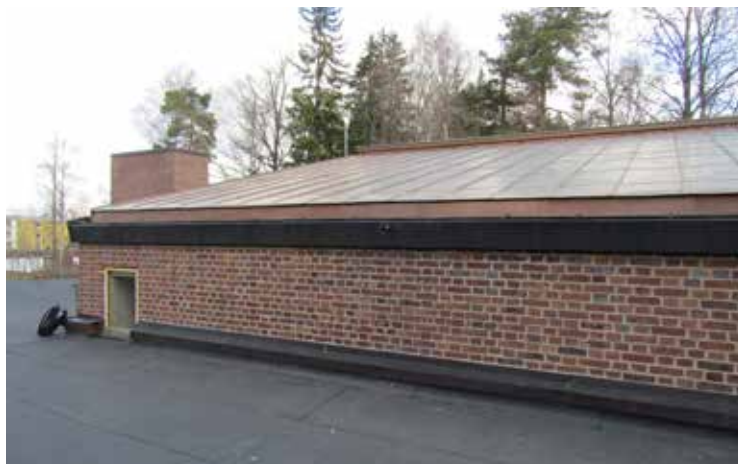
Det nyladga plåttaket sett från en lägre byggnadsdel.

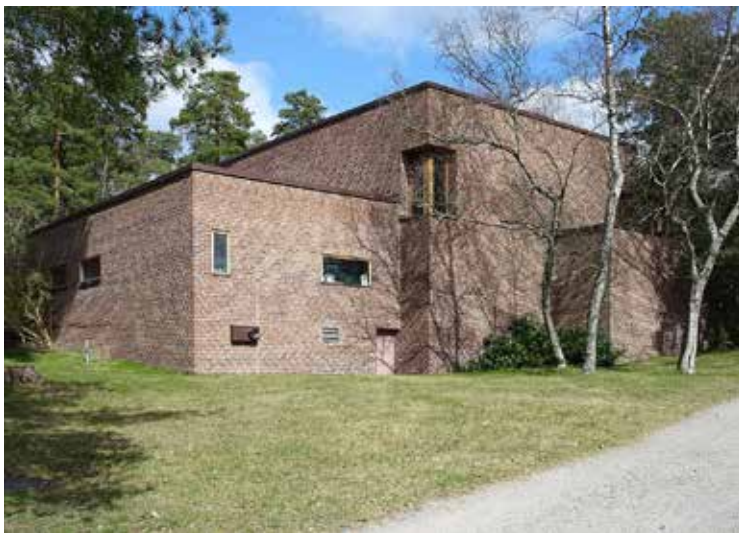
Skogskapellet med det nylagda taket knappast synligt från den närmaste omgivningen.
