## Korsberga kyrka

Antikvarisk medverkan i samband med omläggning av spåntak på västra takfallet.

Korsberga socken i Vetlanda kommun, Jönköpings län, Växjö stift

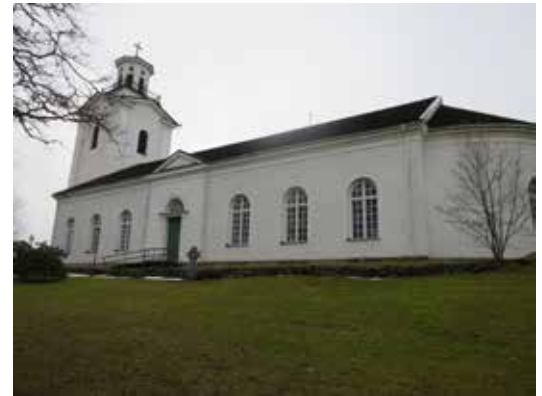
Korsberga kyrka före påbörjat takarbete i januari 2024.

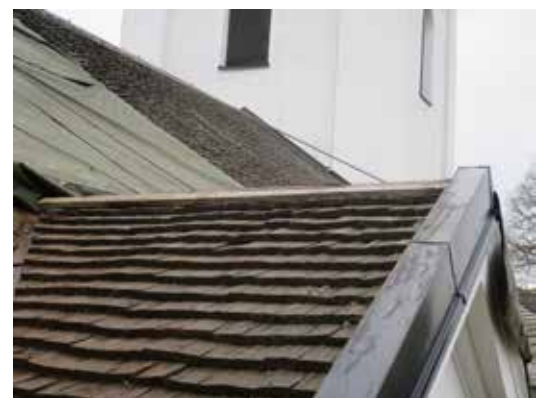
Frontonens tak med sentidanockbrädor och vindskivor i fabriksbockad och lackerad plåt.

Befintlig brädnock på frontonens tak ersattes och utfördes med nya sågade brädor av kärnfuru som spikades med blank trådspik. Under brädorna bibehölls blyplåten som tätskikt.

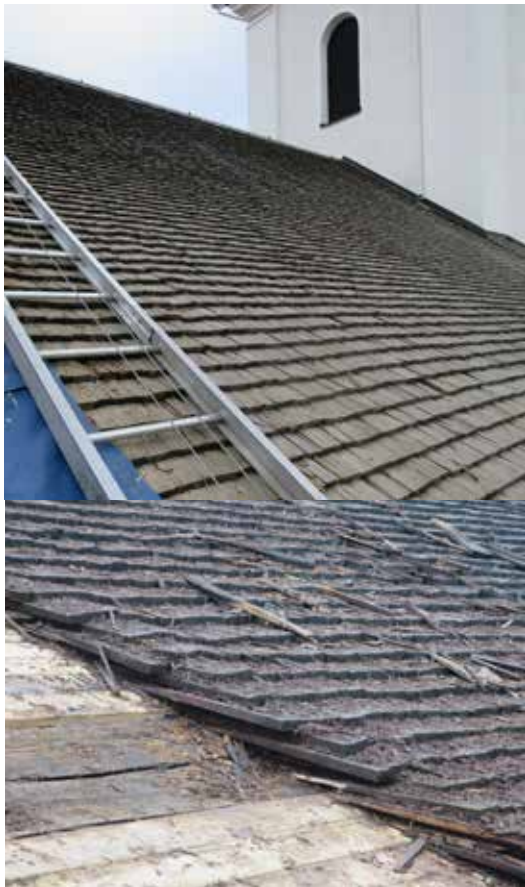
Ovan: Spåntaket under pågående rivning 2024.  
Till höger: Befintlig brädnock med blyplåt under.  
Nedan: Spåntaket sett från tornet 2020 där generalskarven på västra takfallet kan skönjas.

cm:s tjocklek. Spånens framkanter var rakt kapade. Skiftgången gav ett s k bleke på ca 12 cm. Spånen var spikad med 3" (76 mm) eller 50 mm:s galvad trådspik. Kompletteringsspikning med 65 mm syrafast kamspik förekom. En bit in på taket från norr, motsvarande ungefär en 1/4-del av hela takytan, fanns en generalskarv där spånskiften inte gick ihop (med andra ord var skiftgången olika mellan takytorna). Inom den norra delen samt liksom på frontonen förekom ovannämnda spånformat medan övriga taket i stället hade 47 cm:s spån med en skiftgång på 15 cm. Sannolikt lades inte den norra sektionen om 1995 utan kvarstod från 1963.

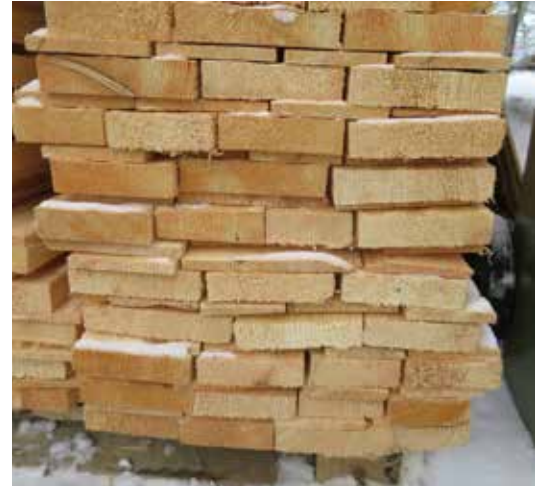
Spånen som levererats var kärnfuruspån framtagna av entreprenören Hälsinge Takspån AB. Merparten hade stående årsringar men var tyvärr överlag av frodvuxet virke (med glest mellan årsringarna).

Vid ett byggmöte den 6 februari 2024 noterades att många av spånen som levererats inför läggning var av frodvuxet virke med glest mellan årsringarna. Dessutom förekom det i viss mån spån med liggande årsringar i travarna. Efter ett resonemang med spånspecialist Karl-Magnus Melin vid Handverkslaboratoriet i Mariestad och handläggare på länsstyrelsen beslutades att entreprenören mera noggrant skulle gallra ur spån med förekomst av splintved och liggande årsringar (under 45% lutning) före läggning. Efter färdigställandet av varje enskild sektion av taket besiktigades även den nylagda spånytan av antikvarien och enstaka spån av bristande kvalitet dömdes ut och ersattes. I en ny spånleverans, den 20 februari, kom kvaliteten även att bli betydligt högre med flera spån av tätvuxet virke. Däremot upptäcktes vid detta tillfälle i stället att spånen förvarades utan väderskydd. Detta medförde att spånen hade blivit genomblöta. För att få ner fuktkvoten inför läggning täckte entreprenören spåntravarna med träskivor som tak, vilket åtminstone förhindrade vidare nedblötning.

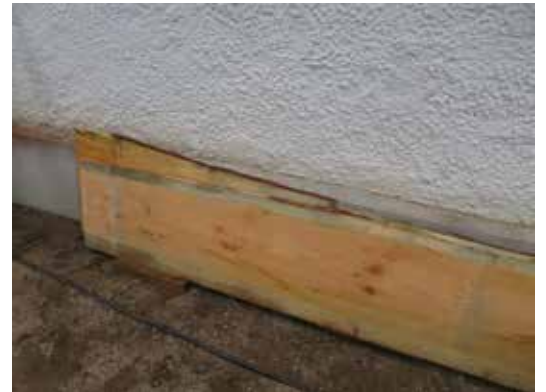
Efter rivningen av spånen kunde taksvallen besiktigas. Denna bestod av ramsågade kilformade brädor som, med undantag av några enstaka lagningar mitt på takfallet, bedömdes vara från kyrkans byggnadstid på 1850-talet. Rivningen av spånen hade inte medfört några skador i taksvallen. Takbottenpanelen var överlag i gott skick men några mindre rötskador förekom. Dessa bedömdes inte påverka spånens infästning utan kunde lämnas utan åtgärd. Endast fem brädor fick ersättas. Ena brädan var 25,4 mm tjock och satt i den andra sektionen, den andra satt i den tredje (räknat från norr). Tre brädor i sektionen närmast tornet byttes även. Samtliga byttes ut mot nya 30 mm tjocka kilsågade brädor i kärnfuru, vilka högs till med avfasning i kanterna så att de passades in i befintlig taksvall. Brädorna spikades med 4' blank trådspik.

Kilsågade kärnfurubrädor till lagningarna i taksvallen. Till vänster frilagt parti av takbottenpanelen, ungefär mitt på taket, med sentida lagningar.

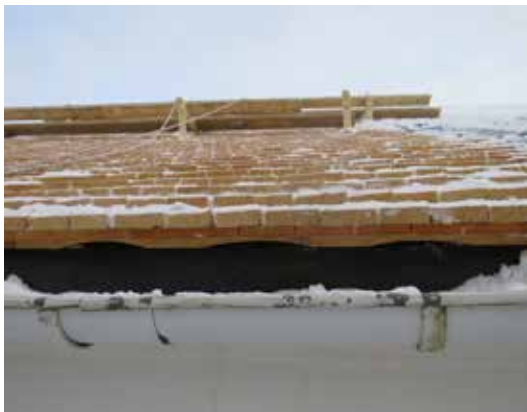
Luftningslisten och startskiftet under det nedersta spånskiftet vid takfoten.

ruspån hade även köpts in från Finland. Spånen höll formatet 47 cm:s längd, bredden varierade mellan 7 och 13 cm. Framkanten var rakt kapad och mätte 2,54 cm i tjocklek. En s k luftningslist och ett s k startskift med sågade furuspån lades först längst ned vid takfoten. Det nedersta spånskiftet lades i likhet med tidigare med ett utsprång på ca 6 cm från taksvallens kant, vilket gav en god vattenavledning i rännan. Spånen spikades med spikpistol och med spetsig syrafast, 65 mm:s kamspik. På det förutvarande taket var spånen lagda med en skiftgång på 12 cm inom den norra sektionen och 15 cm inom resterande takyta. Den nya täckningen lades med ett bleke på 15 cm med hänsyn till både spånlängden och för att erhålla samma skiftgång som på det östra takfallet.

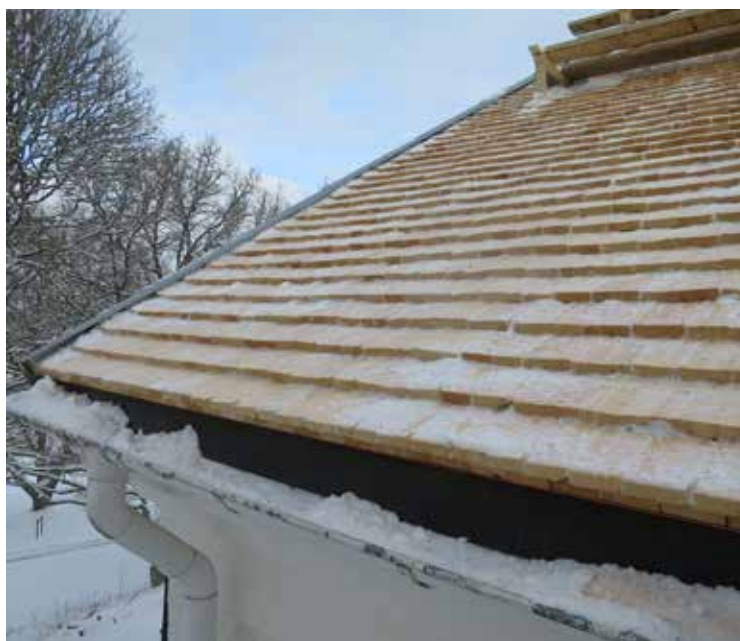
Den nylagda spåntäckning längst åt norr på taket i februari 2024.

I samband med första byggmötet upptäcktes att den nordliga sektionen av taket hade kvar en spåntäckning från 1963 som befanns i gott skick. Vid besiktningstillfället hade all spån inom sektionen redan rivits. Om entreprenören hade avbrutet arbetena och kontaktat beställaren före rivningen hade denna del av taktäckningen, som egentligen inte var i behov av omläggning, kunnat bibehållas.

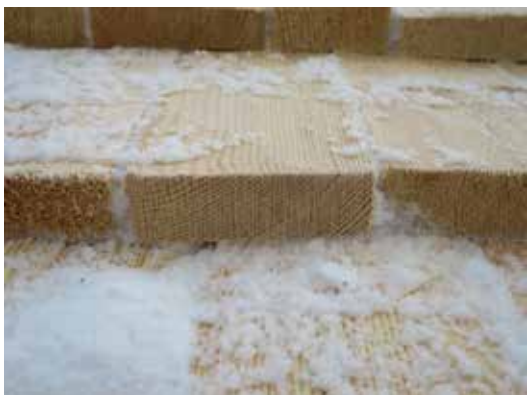
Exempel på spån med liggande årsringar som synades ut vid besiktning och ersattes.

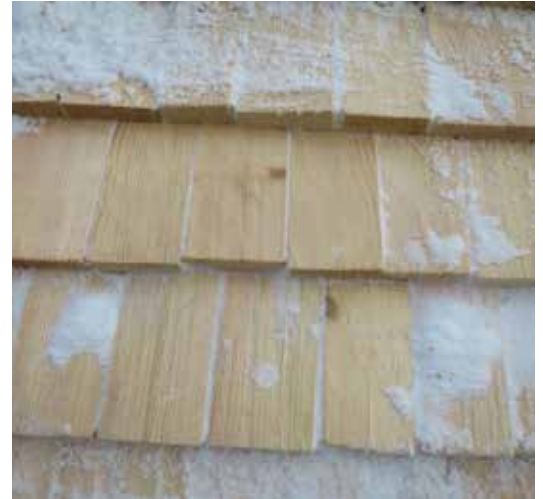
Spånen som levererats från Finland hade yta som efterbearbetas med yxa.

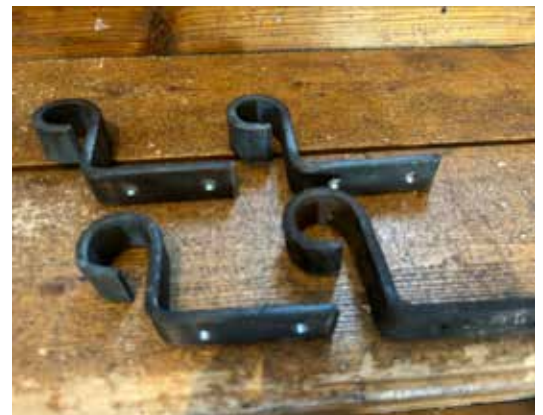
Rekonstruerade nya askledarfästen i smide lika de som satt på taket.

Åskledarfästena på långhustaket bestod av fästen i smide som sannolikt var ursprungliga från när kyrkan byggdes på 1850-talet. Fästena på nocken satt för glest och saknades helt vid kopparlinans sträckning ned över spåntaket närmast tornet i söder. Nya fästen togs nu fram i smide med de äldre som förlaga, av en smed i Hälsingland anlitad av entreprenören. De nya fästena placerades mellan de gamla på nocken samt på det västra takfallet och spikades fast med blank trådspik i likhet med de befintliga.

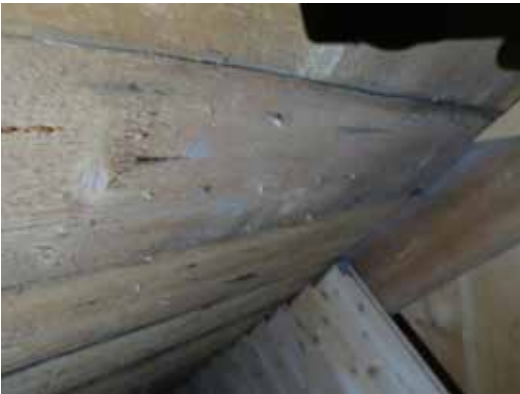
Längden och typen av spik valdes utifrån att undvika både att spiken skulle bli synlig på taksvallens insida och att den inte skulle orsaka urfläkningar på brädornas insida. Under arbetes gång besiktigades resultatet genom besök på långhusvinden. Över lag såg resultatet bra ut med övervägande partier där spiken inte gått igenom och därmed inte var synlig. Detta varierade dock så till vida att det i vissa partier förkom synlig spik mera frekvent. Detta berodde framför allt på att taksvallen buktade inåt i vissa delar. Hela vinden besiktigades inte heller, eftersom den var svårtillgänglig på grund av en stor mängd korsande förstärkningsjärn.

Spikens längd anpassades så att den endast i marginell utsträckning kom att gå igenom spånbotenpanel. Dessutom valdes en spetsig spik som inte kom att orsaka några urfläkningar på panelens insida.

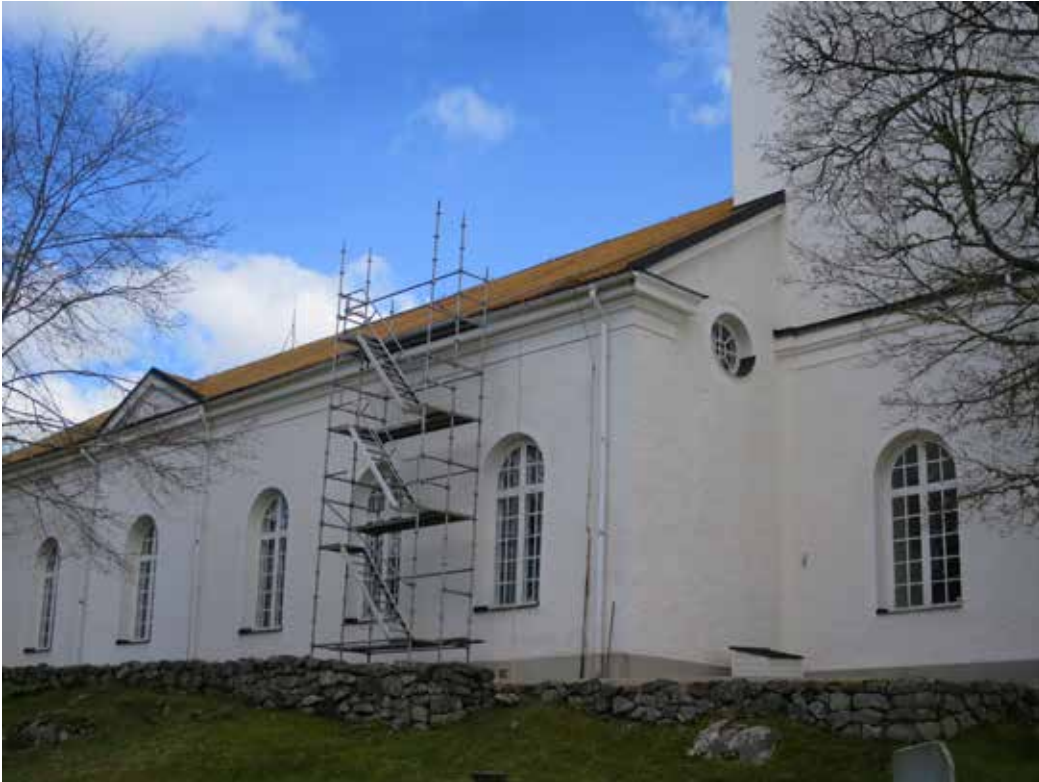
Kyrkans västra takfall efter färdigställd omläggning.

I offerten ingick även tjärning av det nylagda spåntaket. Detta hanns inte genomföras i anslutning till spånläggningen. I stället planeras tjärningen av taket till 2025.

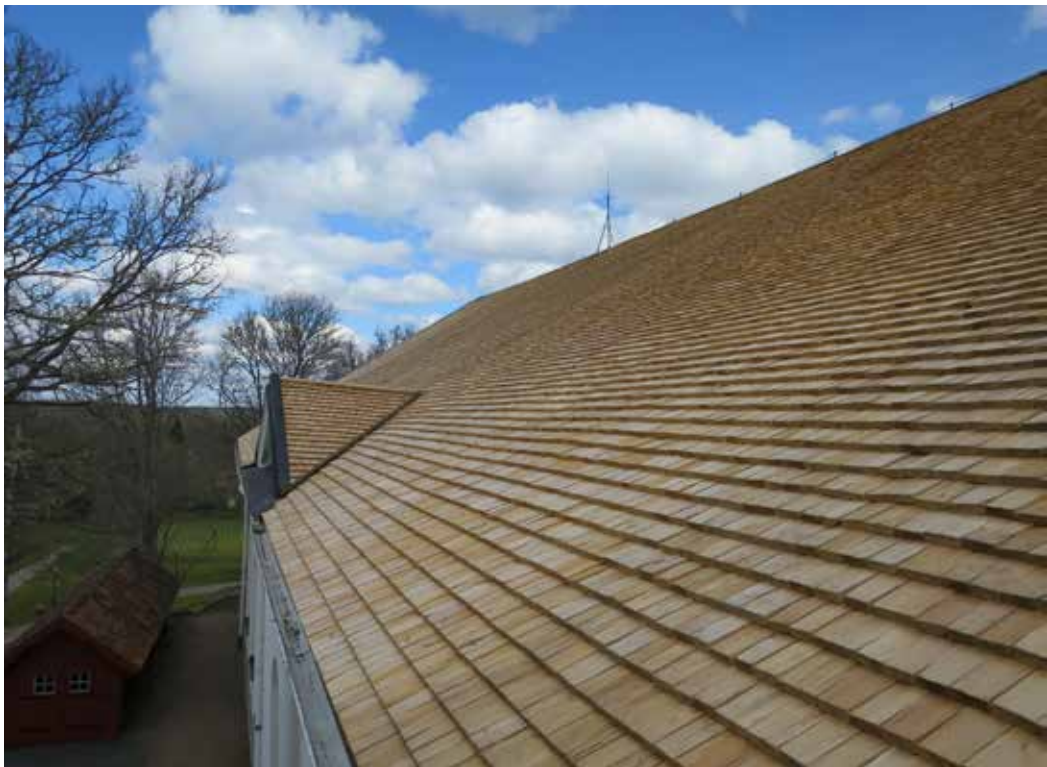
Takfallet lades i sin helhet om med maskinklurna obehandlade kärnfurusån.

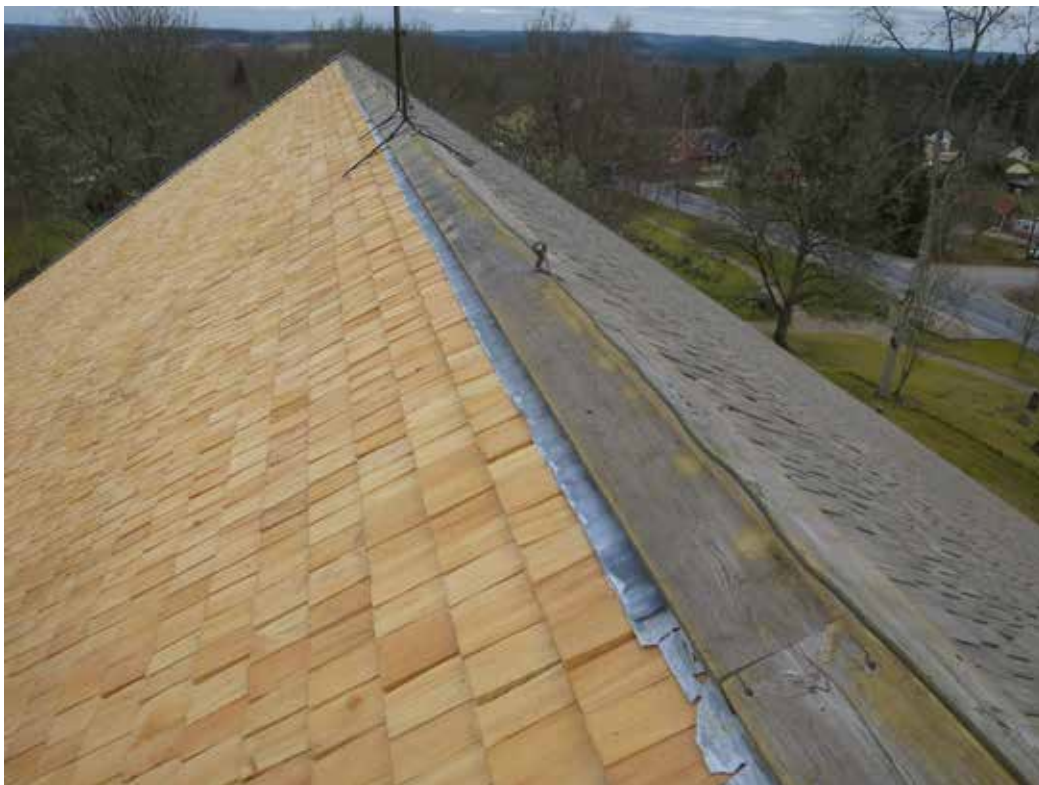
Befintlig brädnock, med blyplåt under, bibehölls. Här syns de äldre åskledarefästena i smide vilka kompletterades med nya handsmidda kopior.

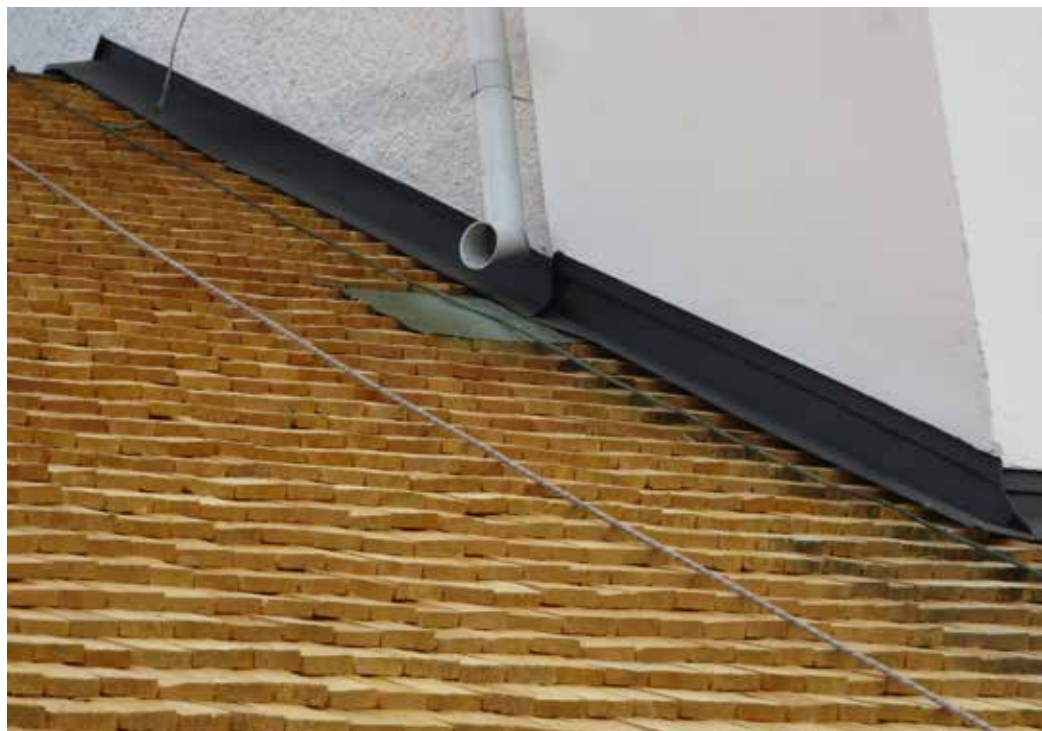
Befintlig anslutningsplåt mot tornets fasad bibehölls. Befintlig kopparplåt under stuprörsutkastaren återlades även efter spånläggningen.

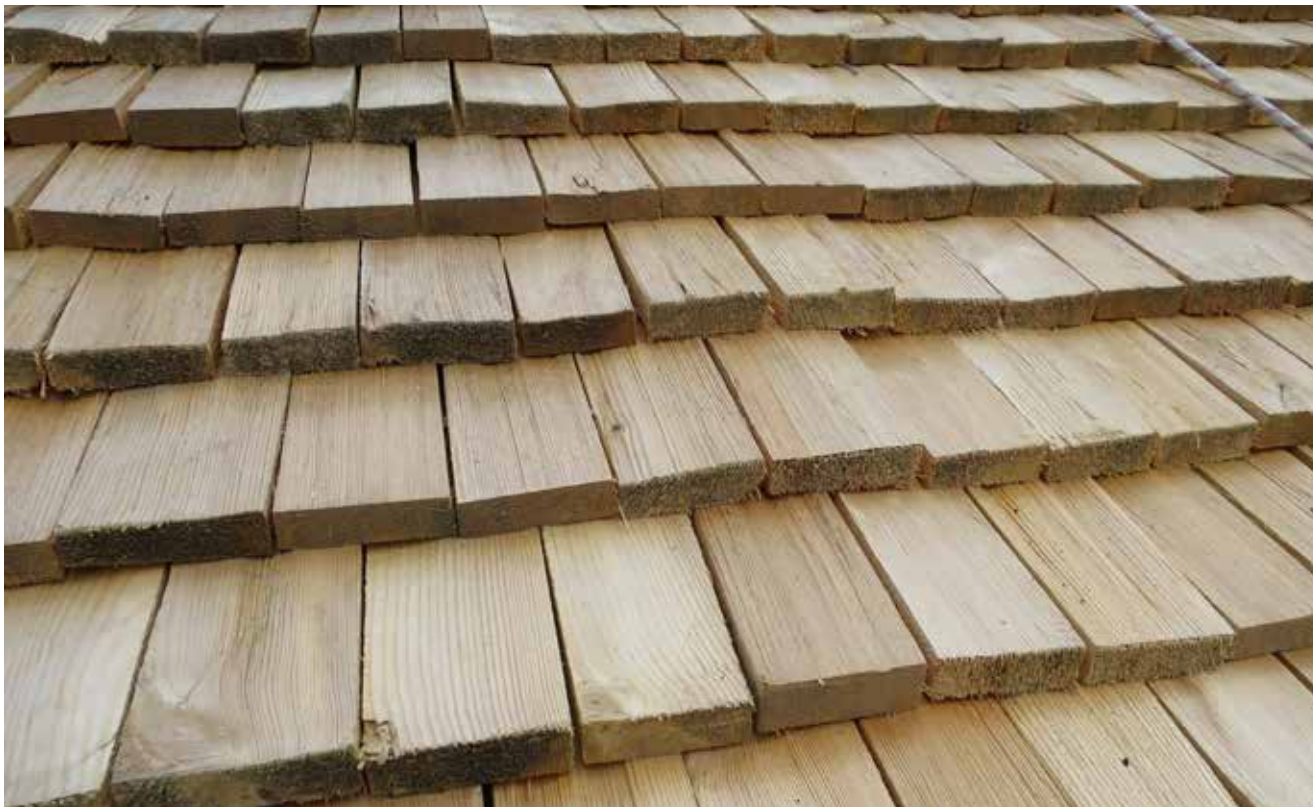
spån av frodvuxen kärnfuru med glest mellan årsringarna (>3mm/år). Eftersom detta krav inte närmare hade specificerats varken i länsstyrelsens beslut eller i beställningen bedömde länsmuseum att det inte var möjligt att syna ner dessa spån. I stället hänsköts frågan till beställaren att följa upp. Spånspecialist Karl-Magnus Melin vid Hantverkslaboratoriet menar att virkets densitet/tätvuxenhet är av stor betydelse för kvaliteten och taket varaktighet.

Enstaka spån av bristande kvalitet rensades ut vid slutbesiktningen. Framför allt gällde detta spån med genomgående kvist i bleket eller med liggande årsringar. Det faktum att takfallet enbart var tillgängligt via klätterlina begränsade möjligheten till att syna av de övre delarna.

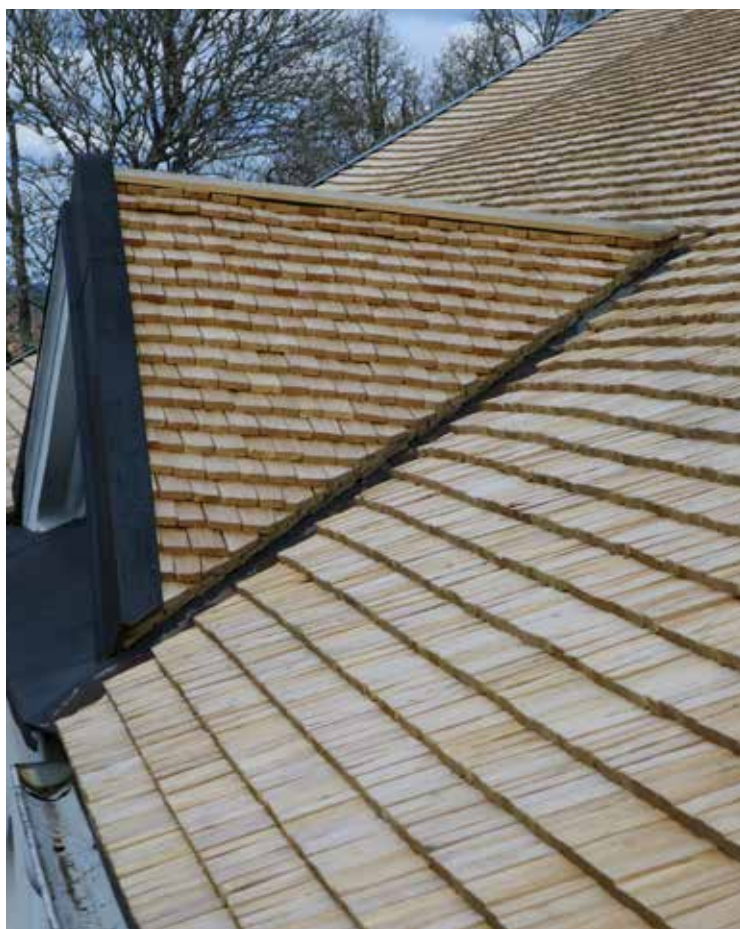
På frontonens tak lades ny brädnock medan plåtarna i rännदार and vid gaveln bibehölls.
