Stenbergas kyrka

Antikvarisk medverkan i samband med omläggning av spåntak,
Stenbergas socken i Vetlanda kommun, Jönköpings län, Växjö stift

Jönköpings läns museums dnr: 2023-322

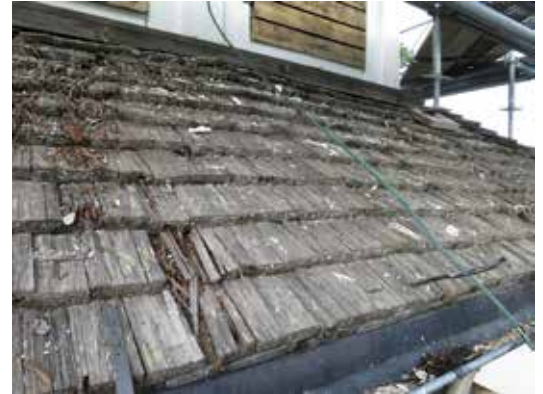
Närbild av tornets nedre spåntak 2023 som visar på spånens mycket bristfälliga skick.

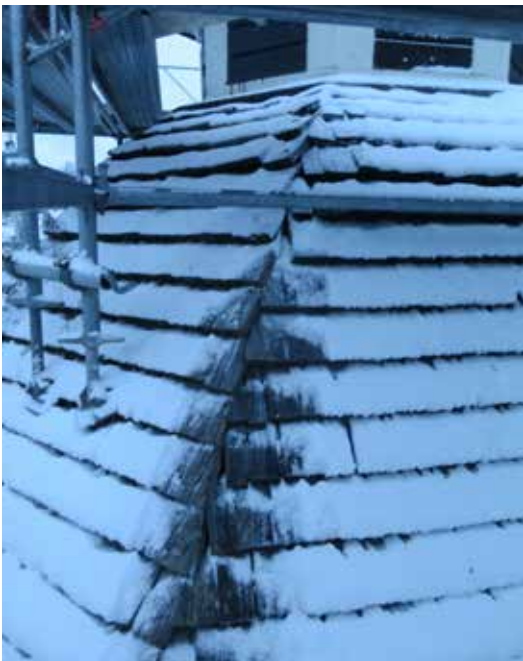
Spåntäckningen på den nedre lanterninens huv i januari 2024. Den var lagd med s k stumskarv vid hörnockarna.

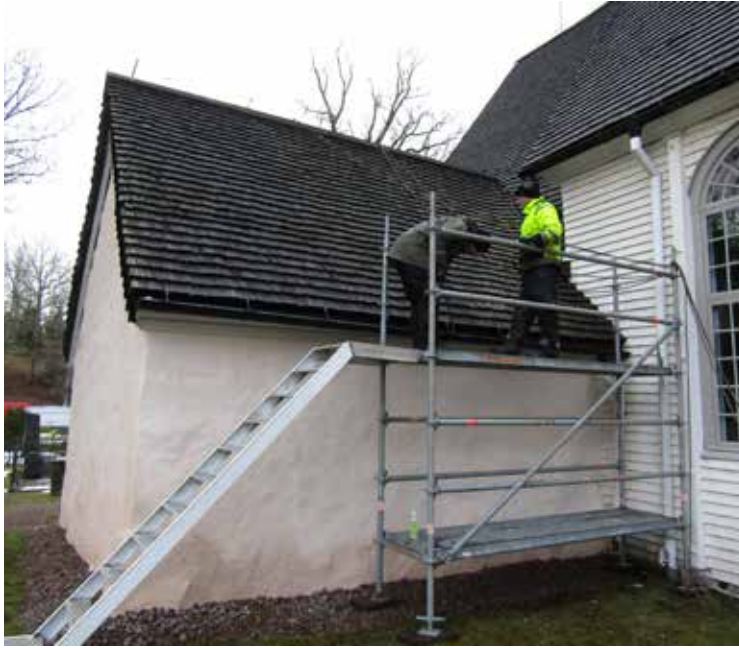
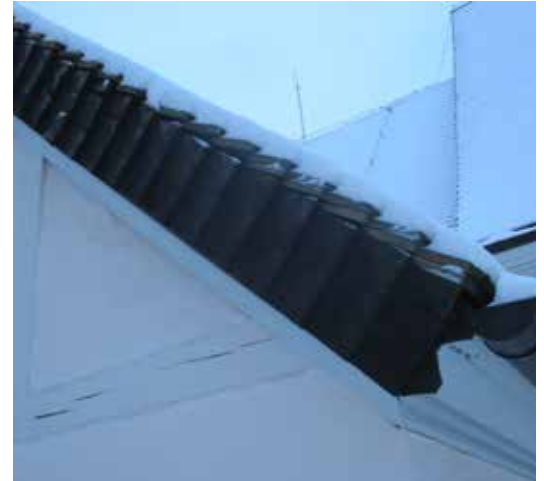
I spåntäckningarna på både sakristian och tornet förekom en stor andel rötskadade spån. Rötskadorna förekom i spånens yta. Vissa spån var även deformerade troligen till följd av att de legat för tätt och därmed tryckts sönder i samband med hygroskopiska rörelser i träet.

Till vänster sakristians spåntak före rivning. Ovan syns vindskivorna med sin äldre täckning av handkluvna ekspån. Notera den dekorativa läggningen i nedre änden. Takspånen ovanpå vindskivans spån hade inte anpassats till de sistnämndas utsvängda form och därför hade fukt orsakat rötskador.

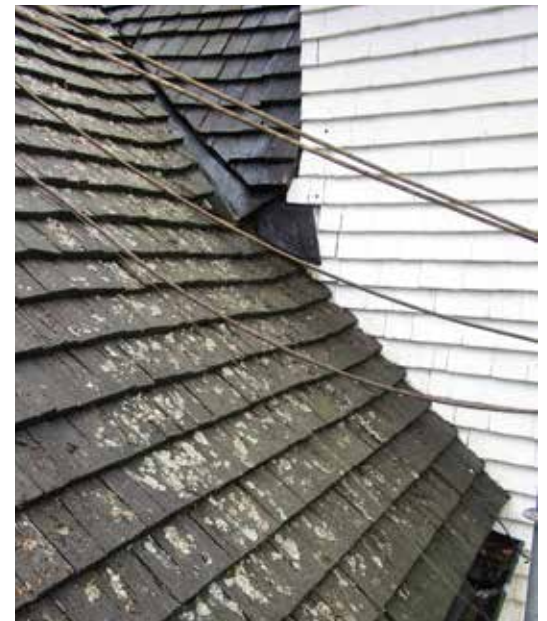
Närbild av sakristians västra takfall. Vid mötet med långhusets spånfasad låg spånen utanpå, dikt intill men utan inskottsplåtar. På det östra takfallet hade ett spår sekundärt sågats upp i spånfasaden. Takets spåntäckning hade fällts in under. I de övre rännarlarna låg sentida fabrikslackerad svart plåt. Notera den äldre tjärstrukna brädan under rännardalens utlopp.

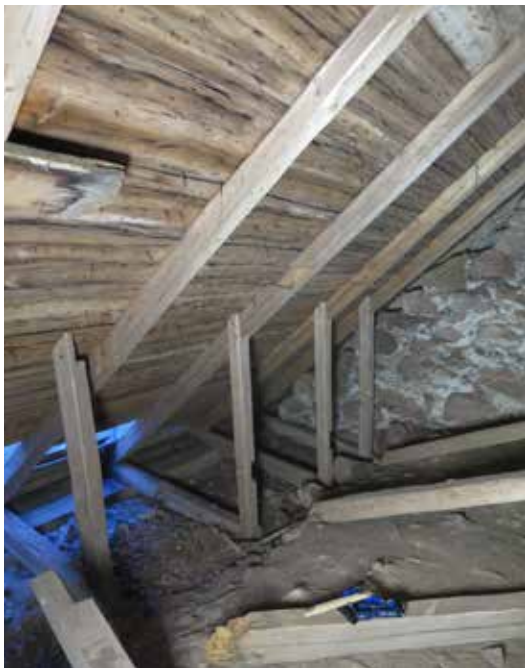
Takstolen var av gotisk typ med högben, hanbjälkar och knäbockar som vilade på murkrönen. Takstolen hade redan initialt konstruktiva brister. Knäbockarna saknade fixering i remstyckena och därav hade dess nedre delar glidit isär. Till höger syns de fem takstolarna närmast norra galven vars hanbjälkar hade glidit ur sina västra fästen.

Bilden ovan visar det västra upplaget med knäbockar som vilar på ett yttre remstycke. Vissa av stödbenen hade även lossnat från sina fästen i högbenet.

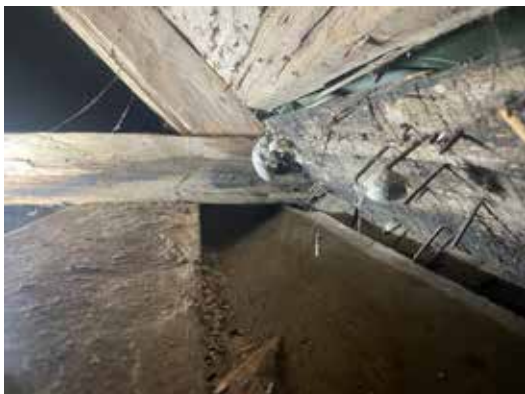
Takstolarna vilade på de yttre remstyckena men var inte nedsänkta eller på annat sätt infästa i desamma. Bilden visar även den vinklade brädan till taklisten som spikats i takstolens yttre ände.

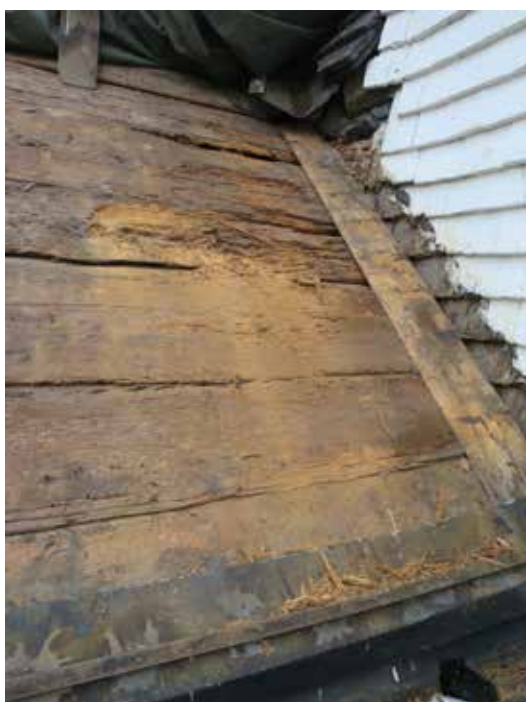
Efter att spånen på sakristians tak rivits upptäcktes en lokal rötskada i en taksvallsbräda åt väster. Taksvallen som till största delen var av mycket hög ålder, sannolikt senmedeltiden, var överlag i gott, särskilt åt öster. Den rötskadade brädan fanns strax under ränn-dalen i den inre delen av takfallet. I detta parti förekom sekundära lagningar och den aktuella brädan var även den ramsågad och troligen från 1700- eller 1800-talet. Den del av brädan som var skadad lagades i med en ny av kilsågad kärnfuru av samma tjocklek, vilken skarvades över närmaste takstol. Brädans kanter fasades med yxa. Brädan spikades med blank trådspik. Mindre rötskador förekom på flera brädor men bedömdes kunna lämnas utan åtgärd. En annan befintlig ramsågad taksvallsbräda som tillfället lossats spikades åter på plats med befintlig smidd spik. Övriga taksvallsbrädor som tillfälligt hade lossats något, under riktningen av takkonstruktionen, spikades åter dikt an mot takstolen.

Rötskadan i taksvallen på sakristians västra takfall.

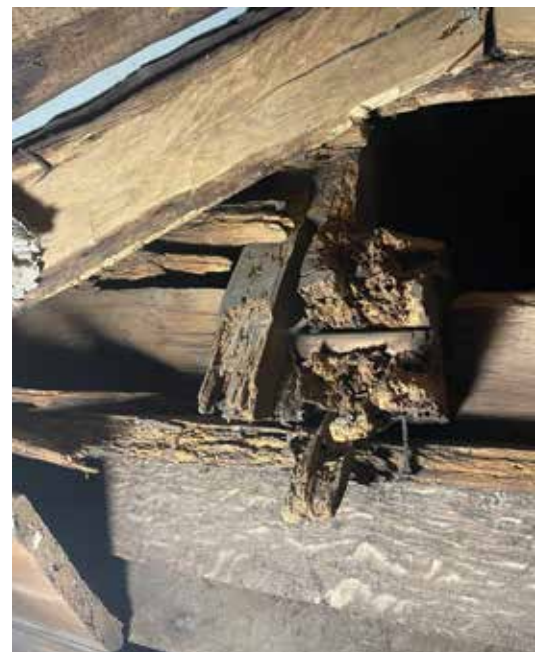
En av korets takstolar, som är synlig från sakristians vind. Denna har en kraftig rötskada i sammanfogningen mellan högben och bindbjälke som behöver hållas under uppsikt framöver.

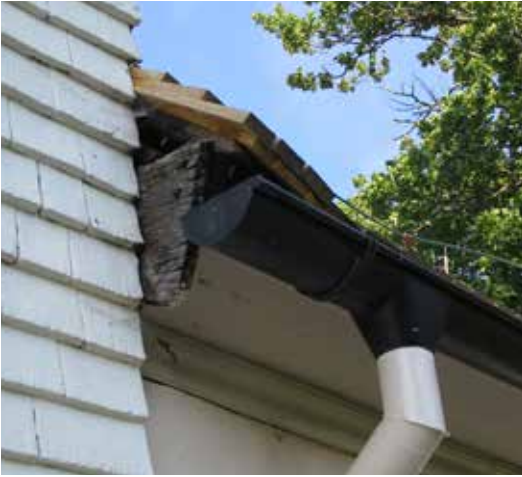
Det östra takfallen sticker ut några decimeter vid den östra korväggen. Här sitter en äldre tjärad vindskiva, med smidd spik, vilken behövs orörd vid takarbetena.
