# Göta hovrätt, Domstols- byggnaden, F003001

Antikvarisk medverkan i samband med  
omfogning av den södra fasaden,  
Jönköpings stad i Jönköpings kommun, Jönköpings län

Jönköpings läns museums dnr: 2024-161

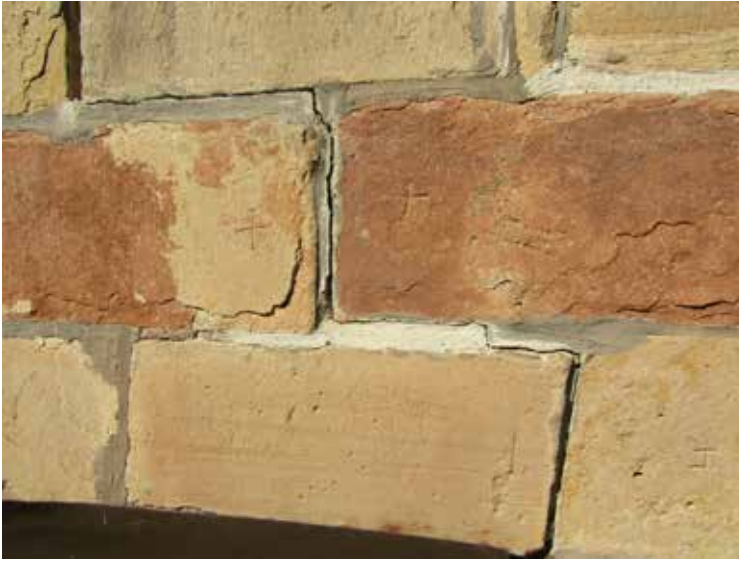
Detalj från den södra fasadens nedre del under fönster nummer 12. Här framkommer mursprickor, olika fogar, stenhuggarmärken och stenmaterialets skiftande karaktär och kulör. Partiell omfogning har gjorts vid många tillfällen genom historien och de olika skedena är knappast möjliga att fastställa.

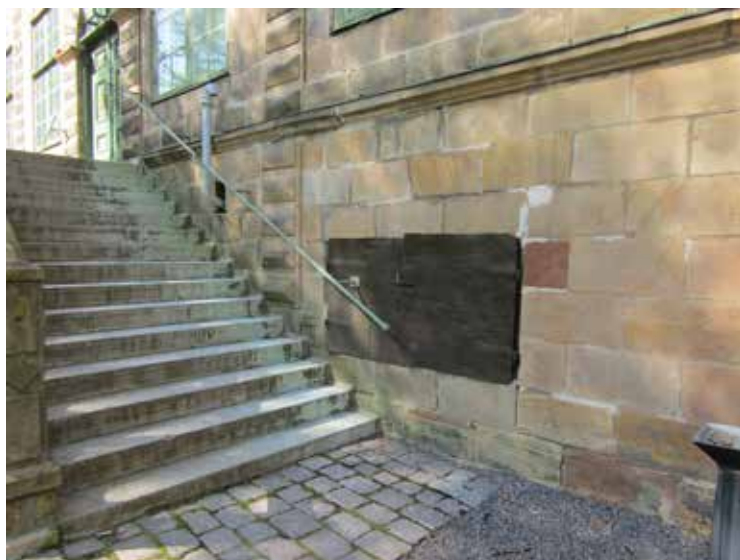
Fasadens fogar är blandade genom att de utförts med olika bruk. Variationen består både i kulör och hårdhet. En del har uppenbarligen en hel del cement inblandat. Vissa fogar är mörkgrå medan andra är betydligt ljusare. Ibland har bortfall hos kvaderstenarna fyllts upp med fogbruk vilket gett upphov till att fogarna ibland är utdragna över kvadrarna. Fasadstenarna har också olika utseende genom att det finns något som kan uppfattas som en smutsslöja, särskilt vid hörnkedjornas prismatiska dekorhuggningar och på den södra portalomfattningen.

Till höger: Parti av den södra fasaden med fogar i olika kulörer.

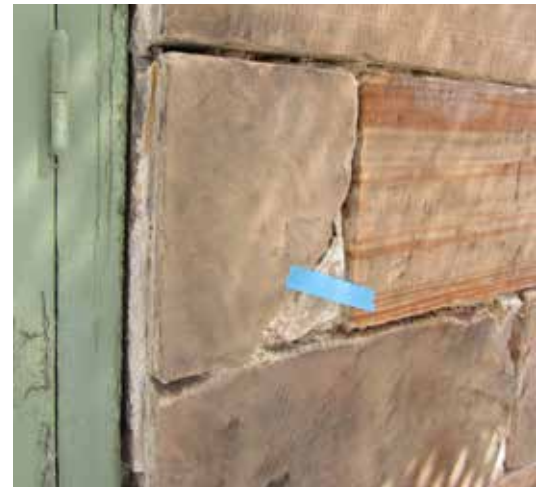
Exempel på rensade fogar och delvis skadad sten invid ett fönster (nr 5).

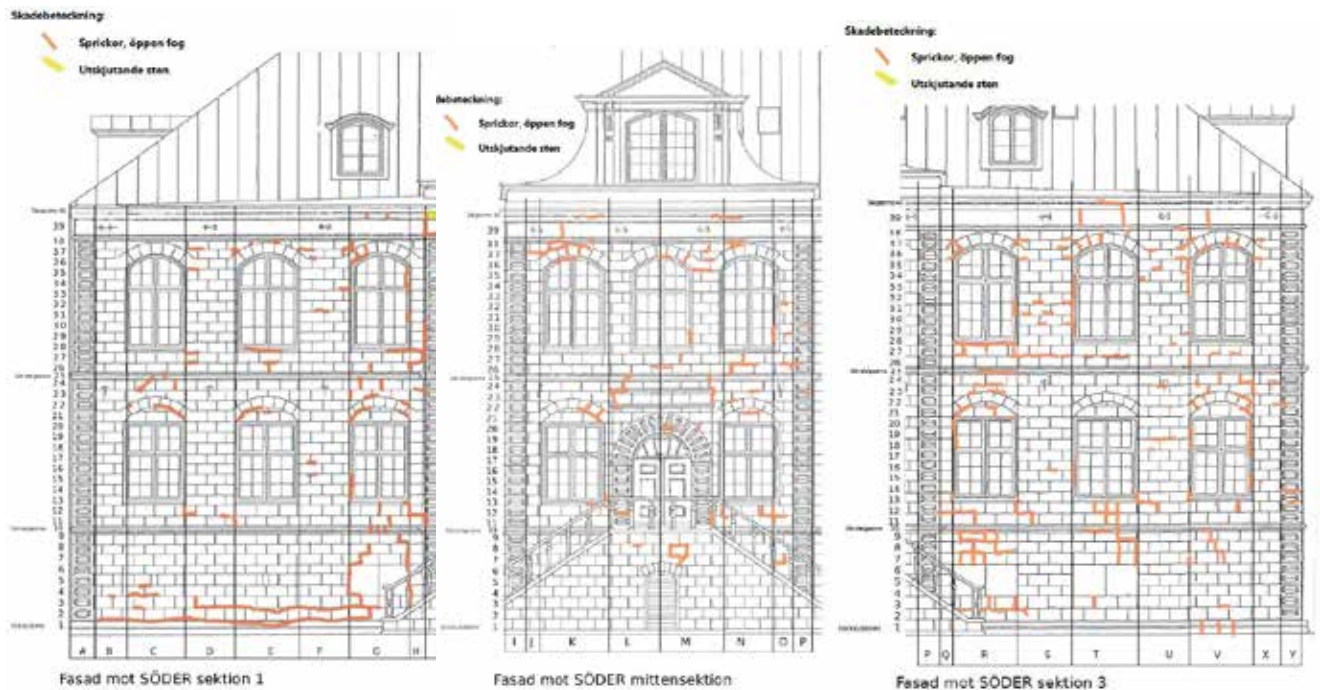
Utdrag ut AB Stenkonservering Västs utredning. Ritningen visar den södra fasadens tre sektioner med inritade skador.

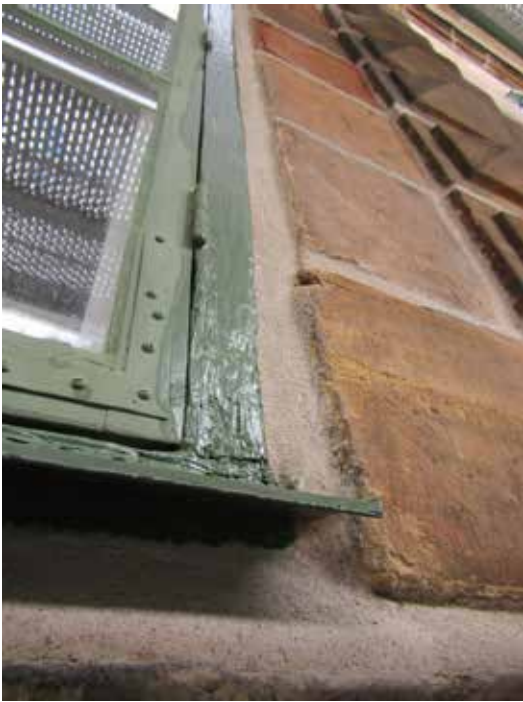
Bilden visar den vinklade fog som lades mellan fönster och murverk i enlighet med tidigare etapper.

Även gliporna mellan fönsterkarmarna och murverket fogades med detta bruk. Här gjordes samma förändring som på den östra gaveln genom att de från murverkets yttre kant sluttande fogen mot karmens yttre kant i stället utfördes i vinkel, se illustration. Vid omfogningen av fönstren lades tjärad lindrev (från Claessons trätjära AB) som tätning mellan mur och karm.

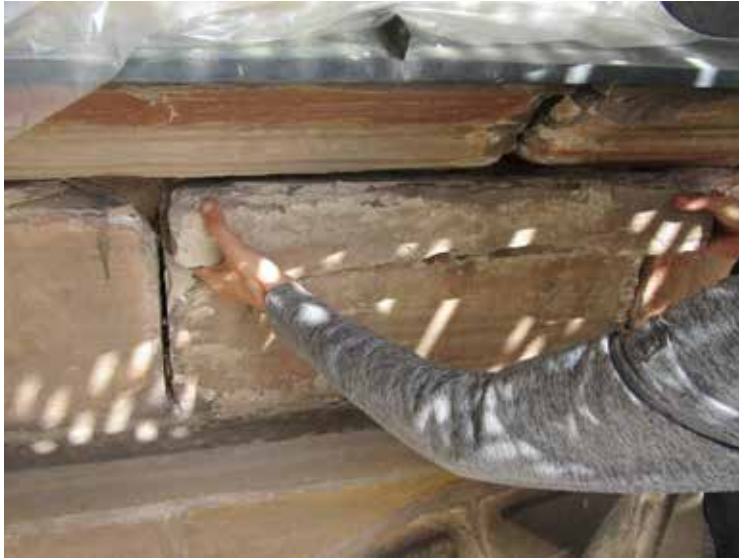
Ovan: En lös sten mellan fönster 7 och 15 återinmurades i fasaden.

Ett par stenar i fasaden var lösa. En sten mellan fönster nummer 7 och 15 var lös och förskjuten. Den återmonterades. Även en sten över entrén, i det horisontella bandet var helt lös och fick åter limmas och muras in.

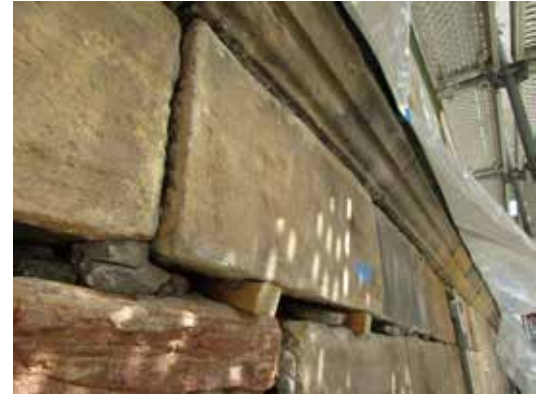
Till vänster: Delar av en lös sten över portalen passas åter in i murverket och limmas.

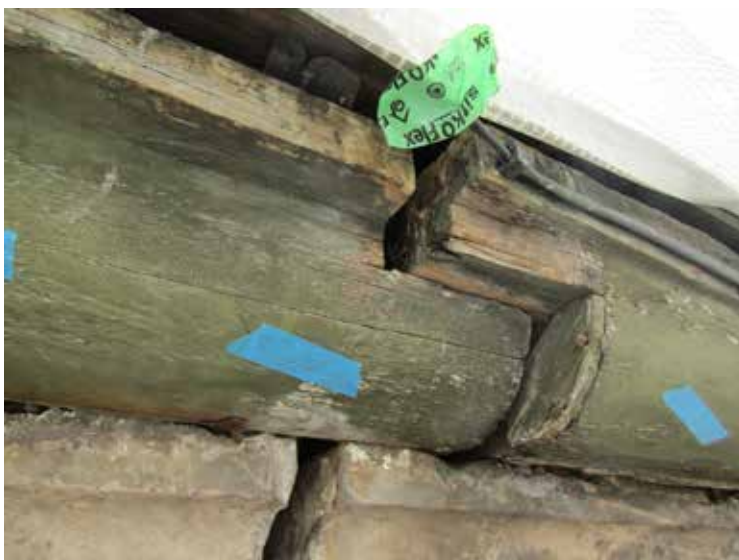
Ovan: Gamla rötskador hade medfört att stocken i takfoten givit upphov till glipor.

gjorts med kitt eller bruk. En sakkunnig timmerman – Gunnar Zackrisson, Svensk Byggtradition Småland AB – fick därför göra en bedömning av stockens kondition. Detta föranledde inga omedelbara stabiliserande åtgärder, men skall hållas under uppsikt. Detta gäller särskilt om yttertaketets plåt skall läggas om och bättre förutsättningar för inspektion ges. En särskild rapport upprättades av arkitekten.

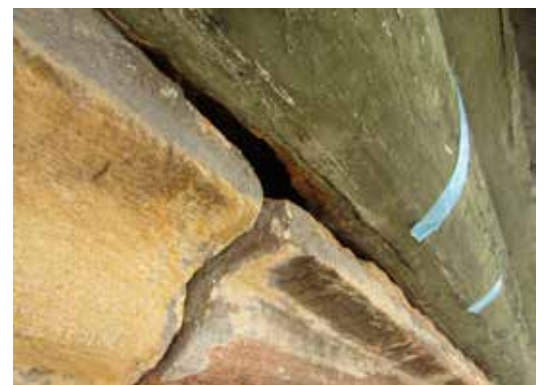
Till vänster: En av stockarna föreföll ha rubbats ur sitt tidigare läge, men denna skada kan vara gammal. En träskiva hade vid något tillfälle fästs mellan stockändarna.

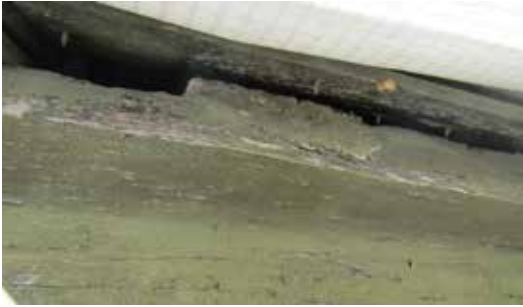
Ovan: Glipan mellan taklisten och undertakets brädor var ställvis så stor att ett nät kom att placeras där för att undvika insekter och fåglar.

Det upptäcktes glipor vid takfoten och senare även ett stort getingbo på kattvinden. För att hindra insekter att ta sig in sattes en remsa metallnät upp på trägesimsens allra översta del så att glipan kunde täckas. Detta blev knappast synligt från marknivån.

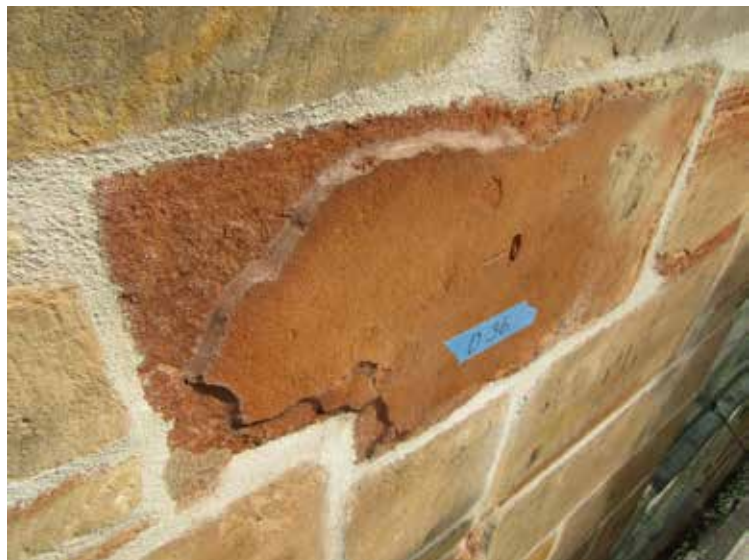
Exempel på omfogat fasadparti där riskabla skiktningar i stenen inte skrotats utan skyddats av en fogning över skiktningen så att vatten inte tränger in.

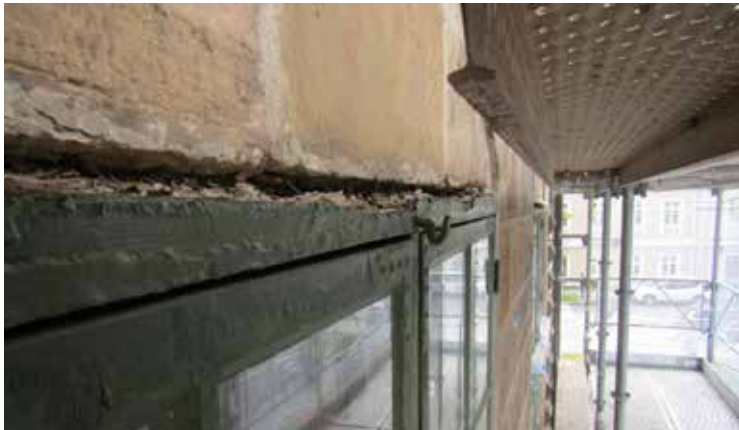
Fönster nummer 16 hade deformerats genom att den övre delen böjde sig ut från fönsterhålet. Detta hade lett till rötskador som fick lagas med nytt virke. Det befintliga överstycket var av fur och det nya gjordes av samma träslag. Äldre markisbeslag återmonterades på det nya överstycket. Fogen mellan fönster och murverk fick anpassas till fönstrens deformation.

Detalj av det fönster (nr 16) som var deformerat och där dess övre del sköt ut mot fasadlivet och där rötskador uppstått.

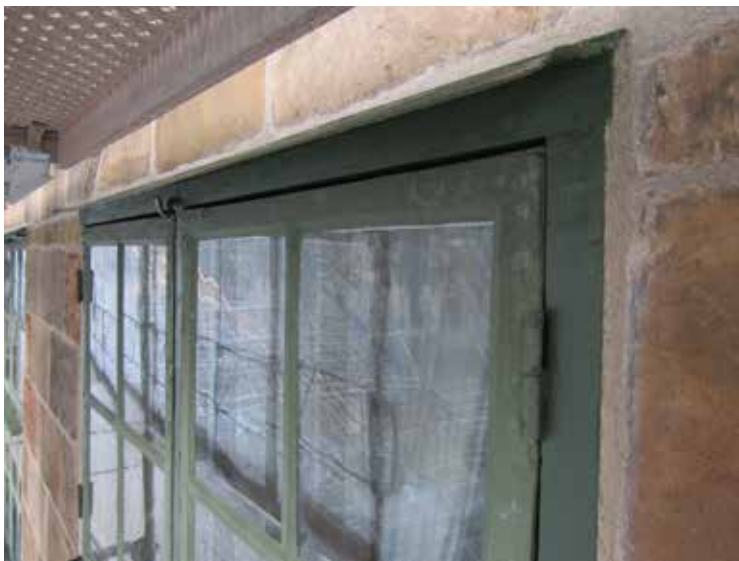
Samma fönster som ovan, men här har karmöverstycket bytts ut mot ett nytt och fästet till en tidigare markis återplacerats.

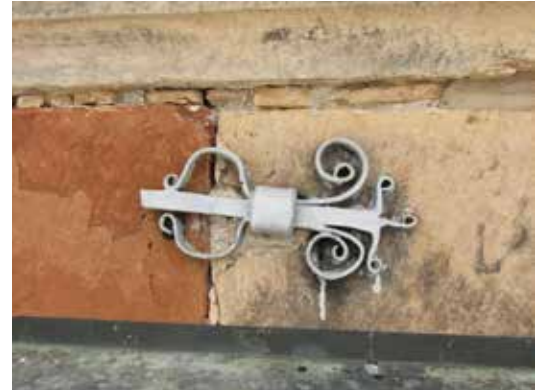
Inför arbetena var järnen i god kondition. Målningen var emellertid anfränt och det fanns enstaka synliga rostangrepp. De tidigare målningsbehandlingarna har gett upphov till vissa färgfläckar på stenfasaden. När ankarjärnen på den östra gaveln skulle målas diskuterades kulörfrågan grundligt. Nu användes samma färgtyp och kulör som tidigare, det vill säga linoljefärg i NCS S 8502-Y.

Ankarjärn med färgspill sedan tidigare. Dessa målades svartaktiga.

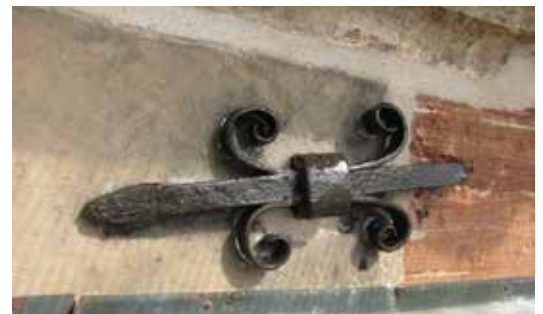
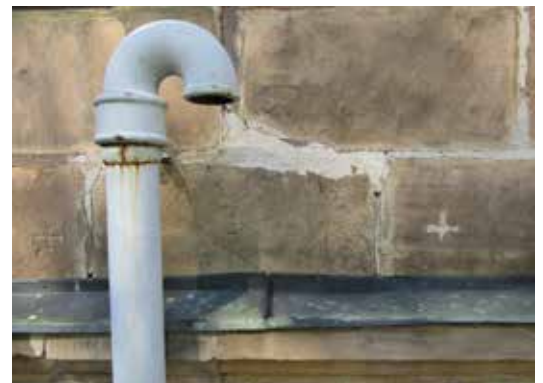
Ventilationsröret som kapades

Helt nära yttertrappans östra trapplopp fanns ett i iögonfallande ventilationsrör av gjutjärn. Detta passerade en plåtavtäckd gesims. Detta rör sågades av för att göra det lägre och det kommer eventuellt kunna tas bort i framtiden. En ny avslutning upptill har ännu inte ordnats.
