Hjälmseryds gamla kyrka

Antikvarisk medverkan i samband med byte av spåntak,
Hjälmseryds socken i Sävsjö kommun, Jönköpings län, Växjö stift

Jönköpings läns museums dnr: 2020-318
Länsstyrelsens dnr: 433-9018-2020

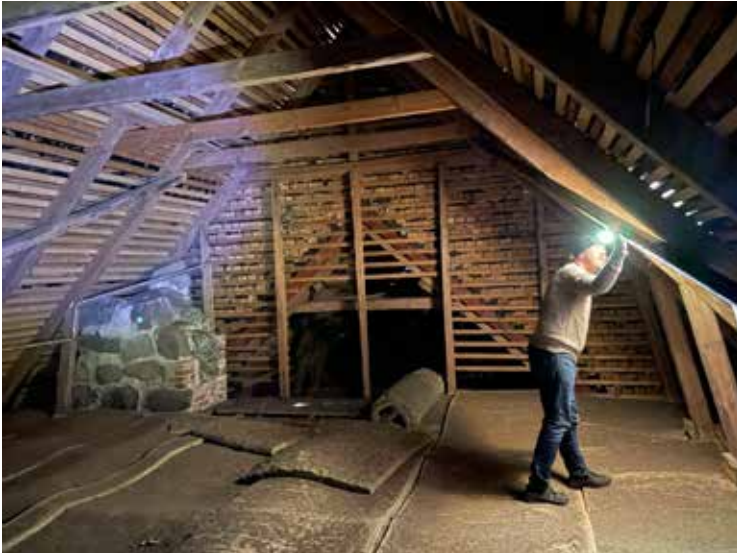
Takbotten består av smala ribbor. I samband med takomläggningen 1999 kompletterades dessa med mellanliggande läkt på långhus och kor. Foto: Niklas Stangenberg 2021.

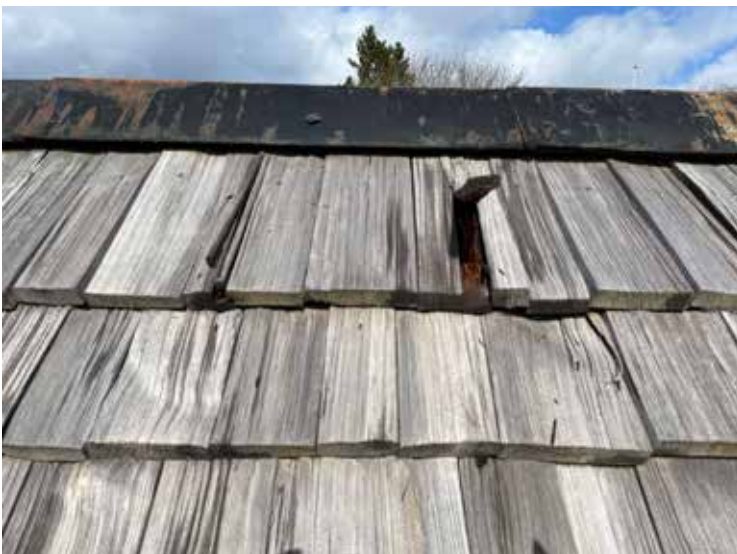
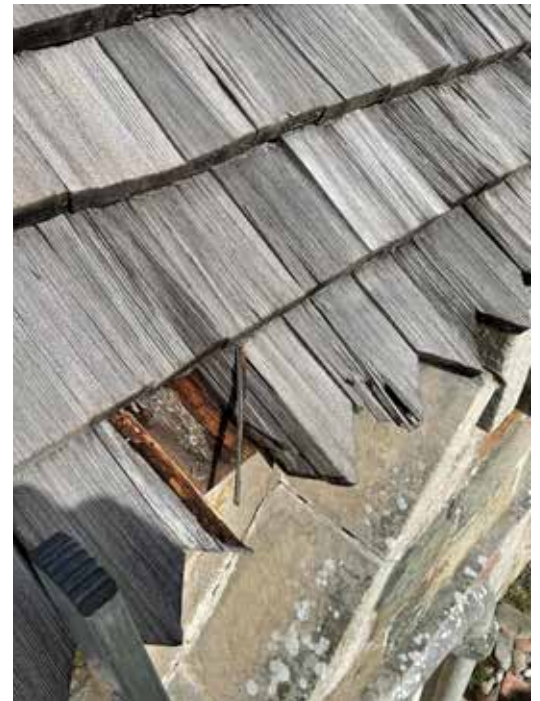
Den befintliga spåntäckningen med kluvna furuspån hade mycket splintved. Spånen var väldigt tätt lagda, vilket medfört att spånen rest på sig. Spåntäckningen saknade även luftning vid takfoten. I kombination med avsaknad av kontinuerlig tjärning, hade detta lett till omfattande rötskador. Takets nockar var försedda med svartmålade nockplåtar med liggande falsar, vilka hade rostangrepp.

Detaljbilder av den befintliga spåntäckningen på långhusets södra takfall i samband med besiktning 2021. Foto: Niklas Stangenberg.

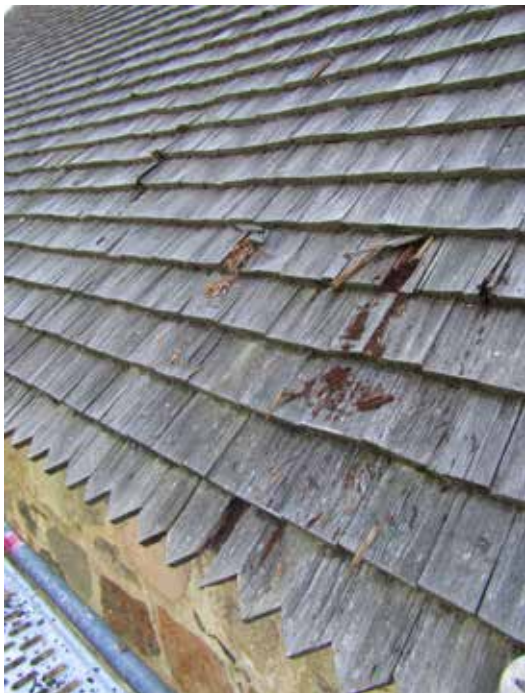
Kyrkans norra takfall, liksom sakristians tak eller absidens tak omfattades inledningsvis inte av projektet, men när arbetena påbörjats kunde konstateras att även de var i dåligt skick. Ovan ses detalj av långhusets norra takfall där vissa av rötskadorna gick genom två skikt i spåntäckningen.

takfall var i behov av omläggning. Rötskadorna visade sig vara som mest omfattande på kyrkans norra takfall. Här förekom partier där rötan gått genom två av spåntäckningens tre spånskikt.

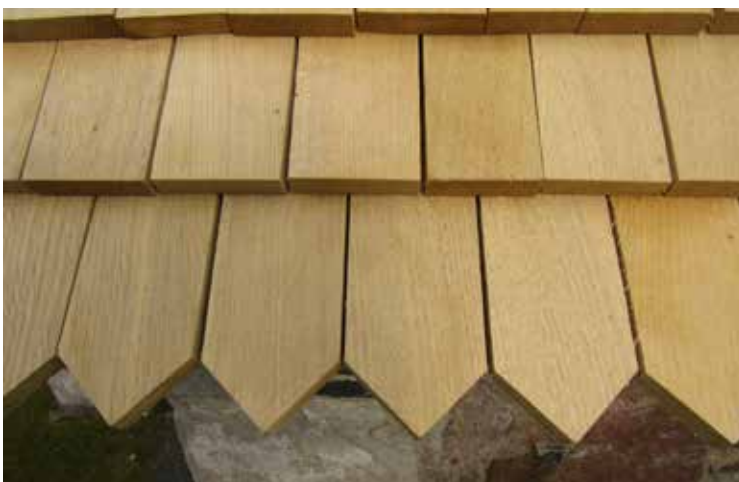
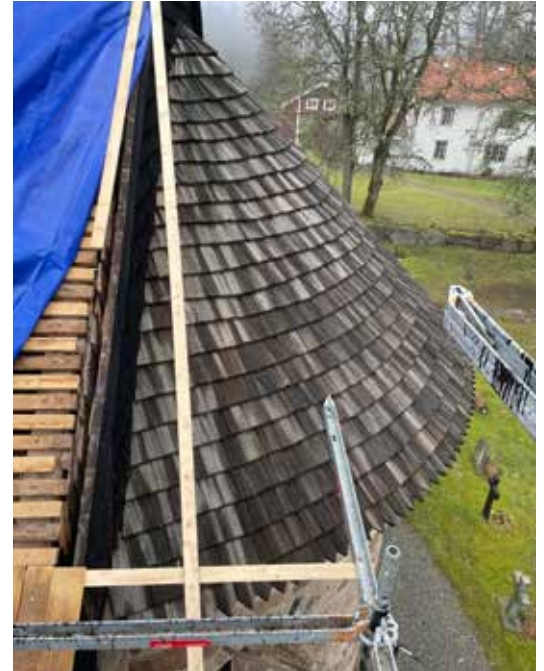
Den befintliga spåntäckningen av kluvna furuspån från 1999 revs bort i sin helhet. Takbotten var överlag i gott skick, men det förekom smärre rötskador på absiden. Här var delar av den nedre läkten rötskadade, liksom delar av takfotsbrädan. De skadade delarna ersattes av nytt virke av kärnfuru, lika tidigare.

Ovan ses absiden spåntäckning före åtgärd. Till vänster ses absidens takbotten, vilken består av glesa ribbor utan de mellanliggande läkt som finns på långhus och kor.

Till följd av att absidens takbotten har en glesare läktning och av dess rundade form fick spåntäckningen anpassas och längdens på blekenas varierar mellan 120–150 mm. Spånen finhögs för hand för att få en kilform och anpassas till läggningen.

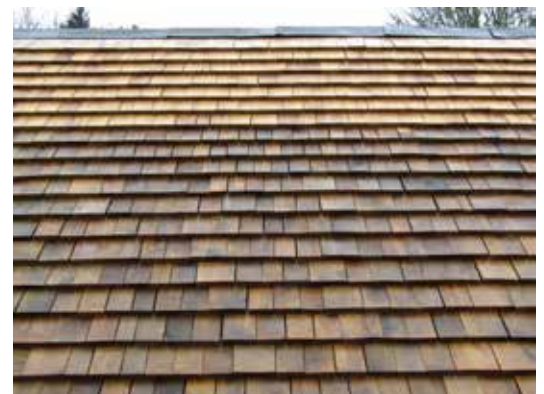
Detalj av korets södra takfall strax efter avslutad läggning i mars 2023. Takfallets nedre del är lagt med spån sågade ur virke som legat på stock i några år. De torra spånen lades därför med ett något större mellanrum. Den övre delen är lagd med spån sågade ur sommarfält virke.

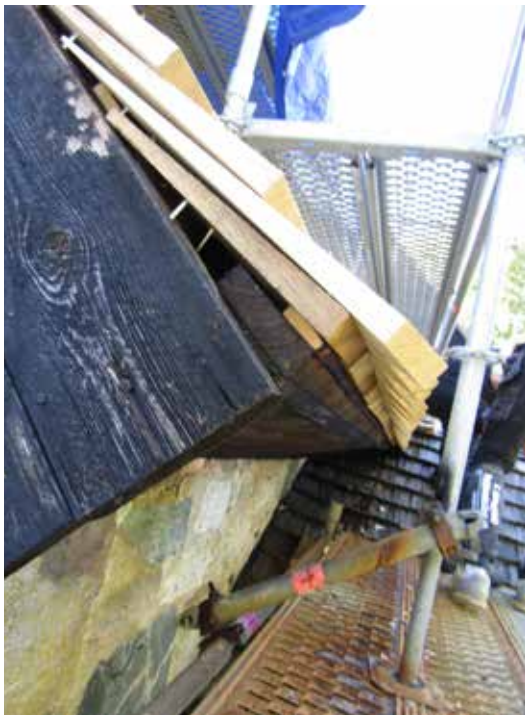
Den nya spåntäckning gjordes luftad vid takfoten genom att en smal list lades ovanpå nedersta läkten. Spånen förborrades och spikades därefter för hand.

Spånen lades med en trelagerstäckning med 150 mm bleke, lika tidigare. Den nedre spånraden lades med spetsiga spån med rak sågäta, lika tidigare. Till skillnad från tidigare utförande gjordes spåntäckningen luftad vid takfot genom att en smal list monterades. Spånen förborrades och handspikades med 3” syrafast rostfri spik.

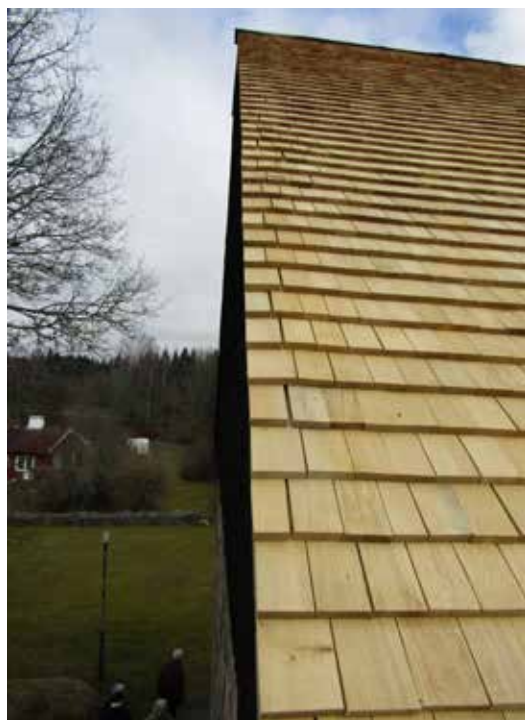
Spånen lades ut över vindskivorna och finhöggs för hand när de lagts på plats, likt tidigare utförande.

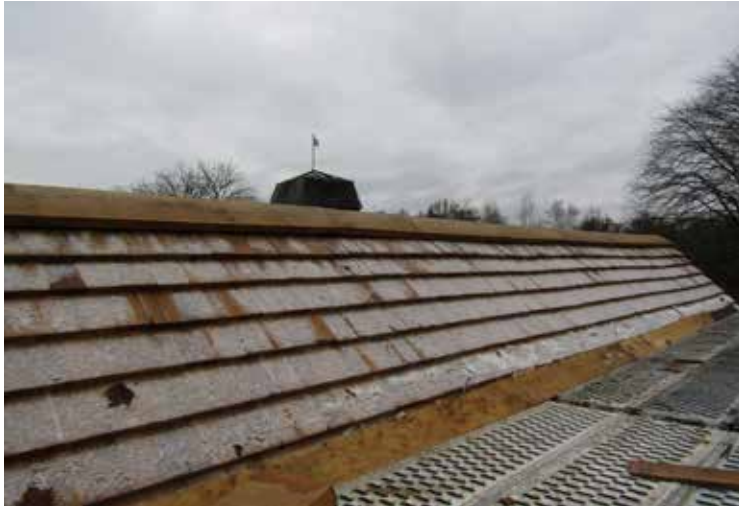
Taketsnockar försågs med nockbrädor av ek. Under dessa ligger de gamla nockplåtarna.

Takens samtliga nockar var täckta med svartmålade nockplåtar. De var något rostiga, men i övrigt i förhållandevis gott skick. Plåtarna bedömdes dock bryta mot spåntakets karaktär. Nockplåtarna återmonterades på den nya spåntäckningen, men övertäcktes där efter med nockbrädor av erkvirke, vilka spikades fast.

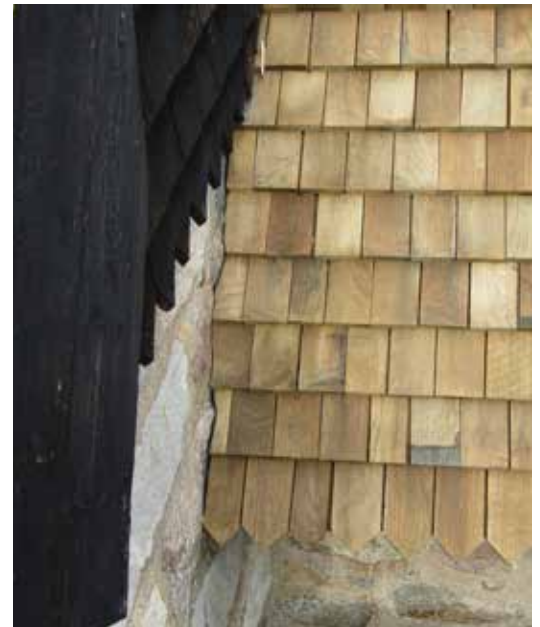
Detalj av hur korets södra takfall ansluter mot långhusgaveln. Spånen har finhuggits för hand för att anpassas mot den ojämna väggen.

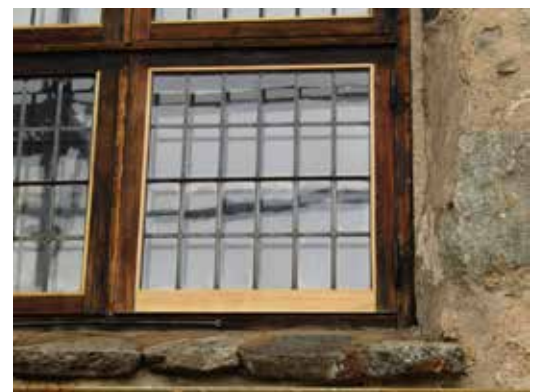
På fönstret på långhusets södra fasad förekom rötskador på den nedre östra bågens bottenstycke. Några av glaslisterna var också skadade. Det aktuella bottenstycket och sammanlagt tio glaslister ersattes med nytt virke av kärnfuru. De nya delarna behandlades utvändigt med halvolja och behandlas med tjära i samband med att övriga fönster underhållstjäras. Invändigt målades det nya bottenstycket med linoljefärg i liknande kulör som befintligt.

Rötskadade delar på långhusets södra fönster har ersatts av nytt virke.

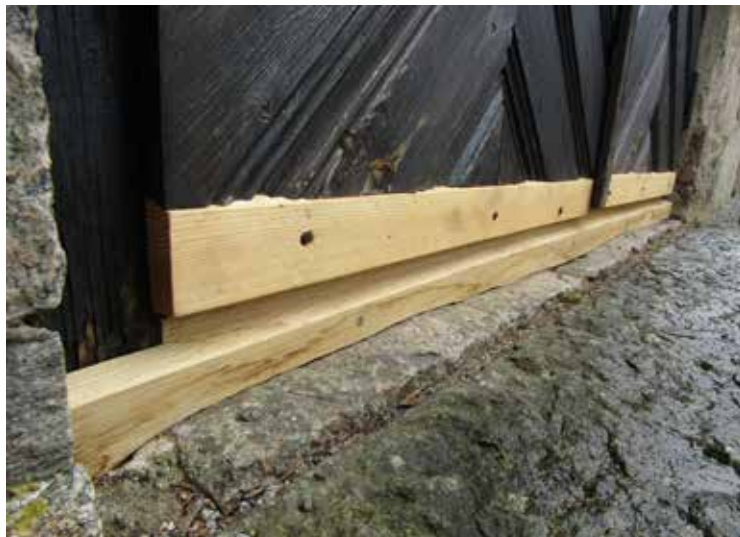
Västartrens pardörrar från 1930-talet har utvändigt en panel av snedställda spontbräder där det förekom smärre rötskador i nederkant. Den list som skyddar tröskelns utsida var också rötskadad. Omkring 5 cm av dörrarnas panel sågades bort i nederkant. Dörrbladen försågs med en liggande ”sparkbräda” av kärnfuru med

Västantrens pardörrar hade ytliga rötskador i nederkant. Den skadade panelen sågades bort och lagades i med en liggande bräda med fasad ovankant.

fasad ovankant. Brädan spikades med smidd spik och behandlades med halvolja. Tröskellisten ersattes med nytt ekvirke som spikades med syrafast rostfri spik. Den vindslucka som finns på sakristians norra gavel, hängde snett till följd av att sprinten i det ena gångjärnet hade brustit. Gångjärnet försågs med en ny sprint och luckans hängning justerades.

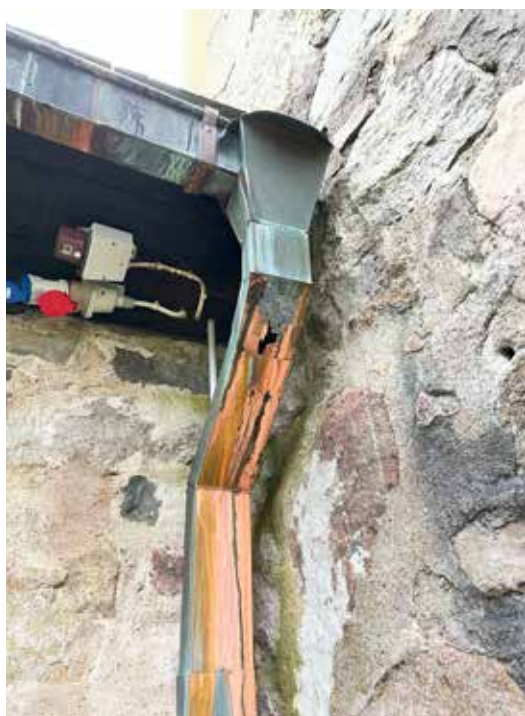
Det befintliga stupröret av koppar hade omfattande korrosionsskador. Ett nytt stuprör tillverkades lika befintligt.

I det inre hörnet mellan sakristan och långhuset finns ett stuprör av kopparplåt, vilket avvattnar sakristans västra takfall. Stupröret hade korrosionsskador, i synnerhet på dess övre del. Sedan stupröret demonterats kunde dock konstateras att det var i dåligt skick i sin helhet. Ett nytt stuprör tillverkades av kopparplåt med det tidigare som förlaga och monterades på samma plats som tidigare. Se vidare under *Byggnadsantikvariska kommentarer*.

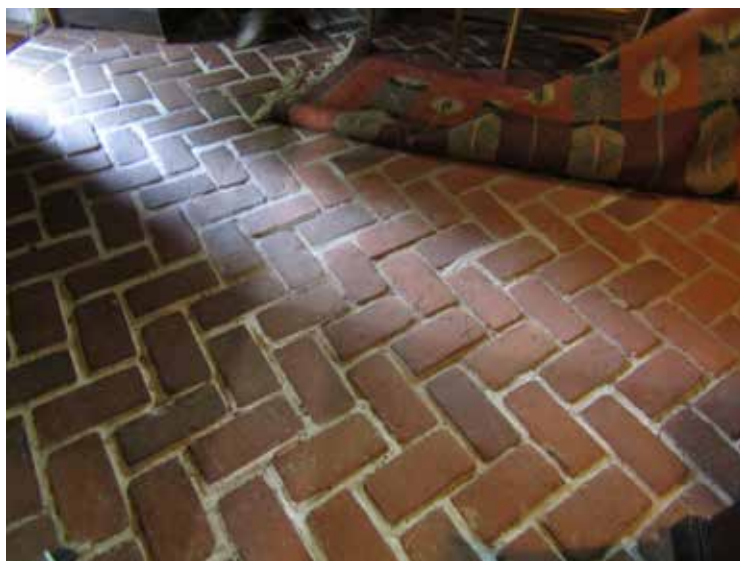
I sakristian från 1952 ligger ett tegelgolv fogat med kalkbruk. Enstaka stenar var lösa och fogbruk saknades. Skadade fogar rensades och omfogades med naturhydrauliskt kalkbruk, NHL 2–3,5.

Detalj av sakristians tegelgolv vars fogar har kompletterats med nytt kalkbruk.

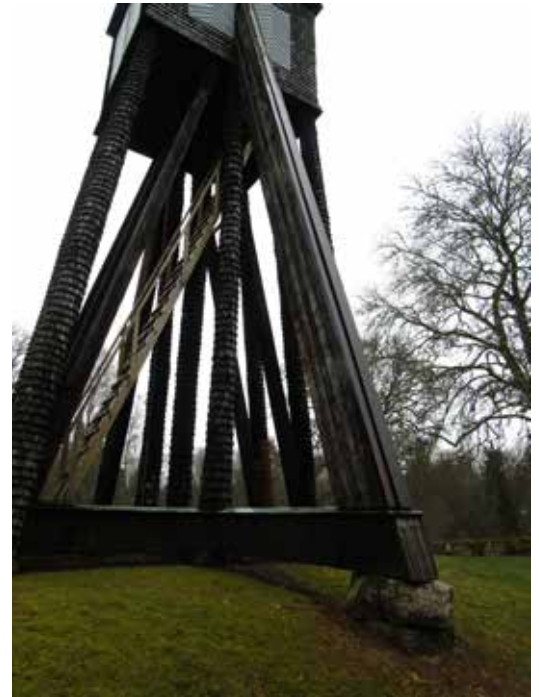
Täckbrädorna på klockstapelns västra stötta var rötskadade. De rötskadade bräderna ersattes av nytt furuvirke som behandlades med opigmenterad furutjära från Auson. Stöttan visade sig ha underliggande rötskador, men dessa åtgärdades inte.

Klockstapeln är i behov av en översyn. I samband med att täckbrädorna ersattes kunde konstateras att det finns rötskador på stöttorna, omfattningen av dessa är oklar.

Klockstapelns västra stötta försågs med nya täckbrädor.

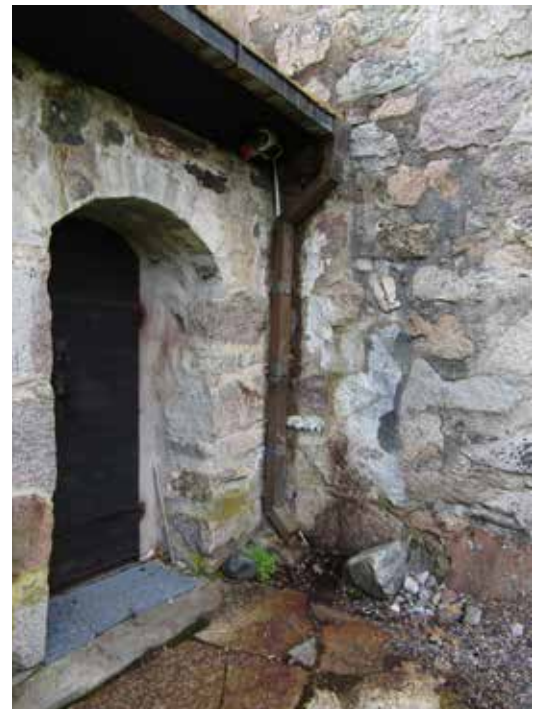
Det stuprör som avvattnar sakristians västra takfall är placerat i det inre hörnet mellan långhus och sakristian. Stuprörets placering bidrar till onödigt fuktbelastning i detta område. Vid slutbesiktningen diskuterades om det tillfälligt kunde läggas någon flat sten eller plåt under utkastaren för att leda bort regnvattnet en bit från kyrkan. På sikt bör man överväga att flytta stuprörert till sakristians nordvästra hörn.

Stupröret som idag sitter i det inre hörnet mellan långhus och sakristia bör på sikt ges en annan placering.
