Norra Ljunga kyrka

Antikvarisk medverkan i samband med utvändig restaurering,
Norra Ljunga socken i Sävsjö kommun, Jönköpings län, Växjö stift

Jönköpings läns museums dnr: 2022-012
Länsstyrelsens dnr: 433-9958-2021

Rapport och foto: Veronica Olofsson
Grafisk mall: Anna Stålhammar
Distribution: Digital pdf

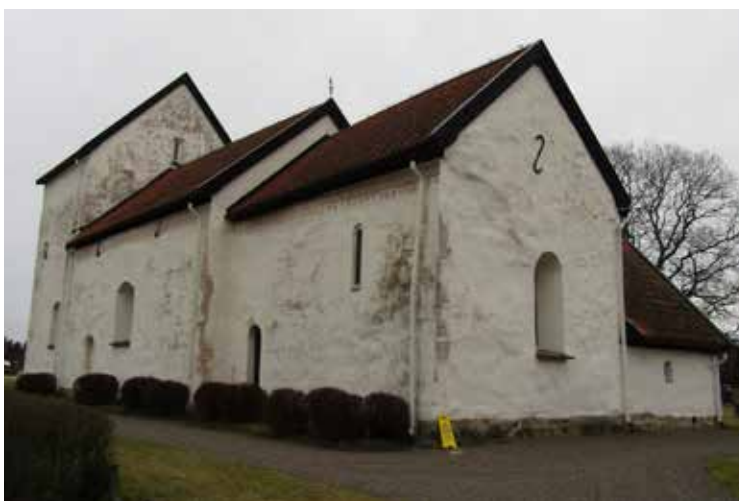
Detalj av korets sydfasad som hade omfattande algpåväxt och färgbortfall.

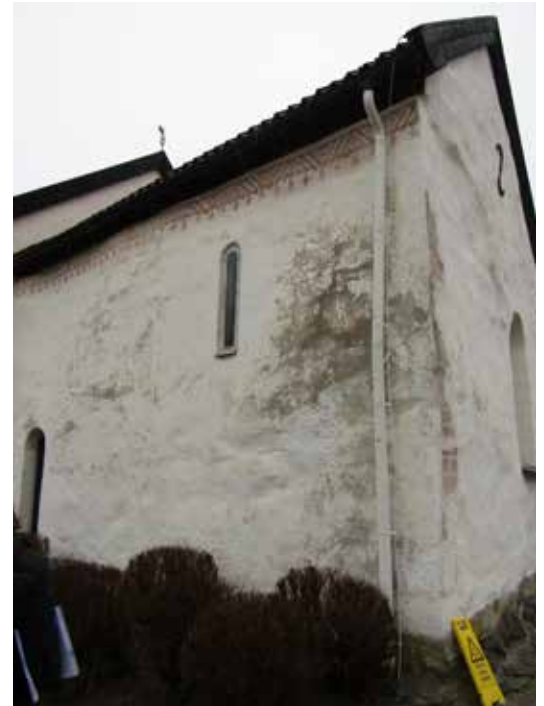
Fasaderna hade flera lager av kalkfärg med dålig vidhäftning.

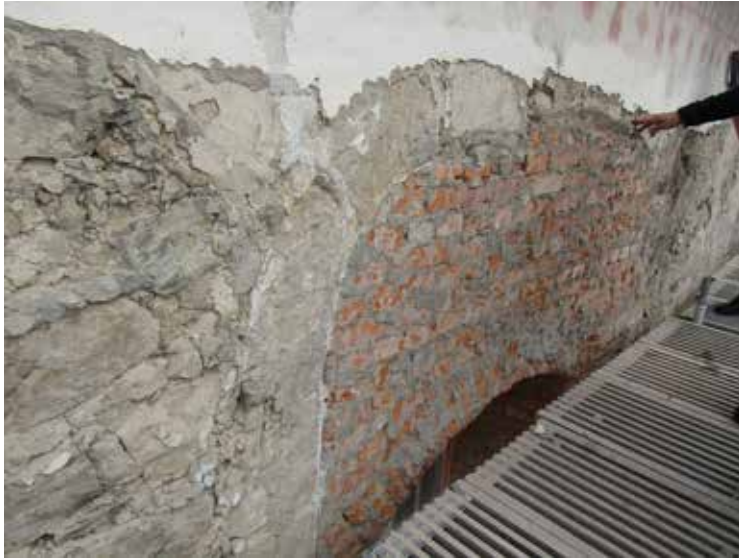
När den sentida putsen avlägsnades gick det att se spår från hur kyrkans fönsteröppningar förändrats över tid. Fotot är taget från långhuset södra fasad. Här ses sandstenskvadror från den ursprungliga, högt sittande fönstret, spår från dem 1900 förstörade fönsteröppningen och ifyllnadstegel från 1955 års förminskning.

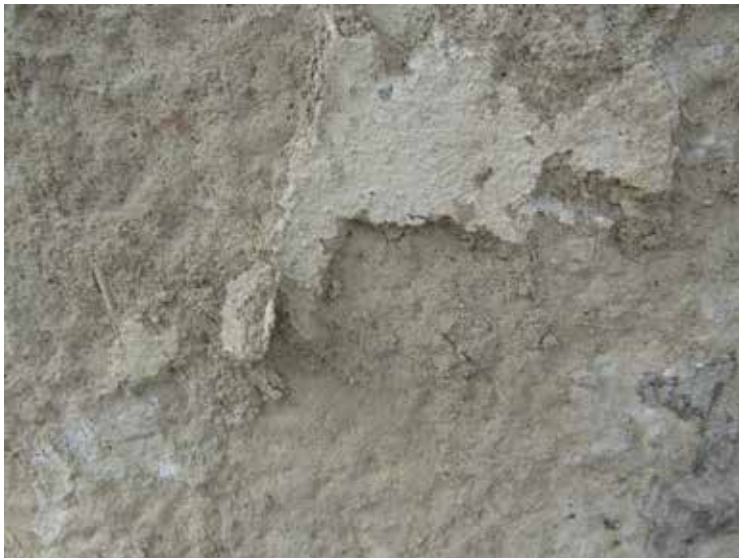
Detalj av äldre putsskikt. De vara alla mycket kalkrika och hade en gulbeige nyans. Ballastens fraktioner varierade. Många hade inslag av armering i form av djurhår, träflisor och växtfibrer.

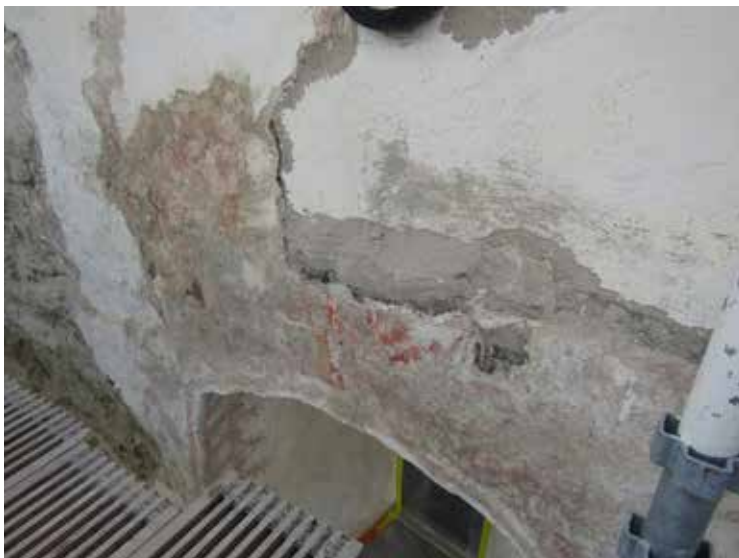
Hårda cementlagningar anslöt till de äldre dekormålade fasadytorna. Här ses fasadytan över predikstolsfönstret där en större cementlagning varsam knackades bort under översyn av konservator. .

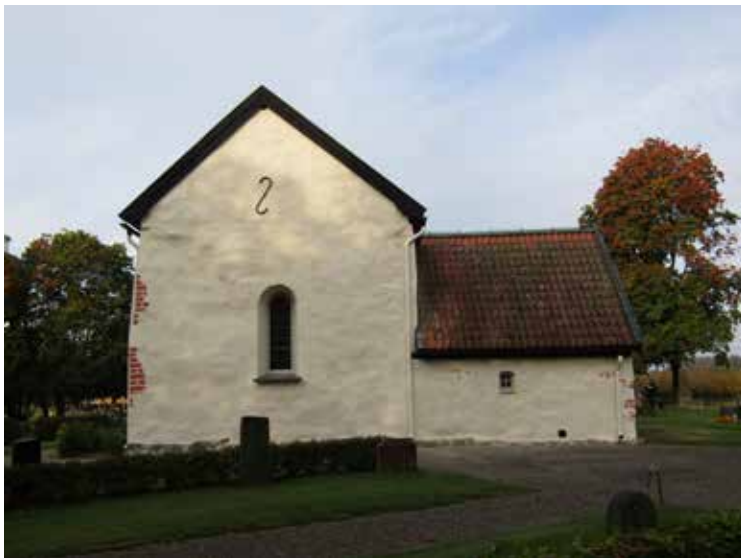
Foto av sakristians gavel mot norr. De äldre putsytor som förblev blottlagda anas som oregelbundna ytor med något gropigare yta.

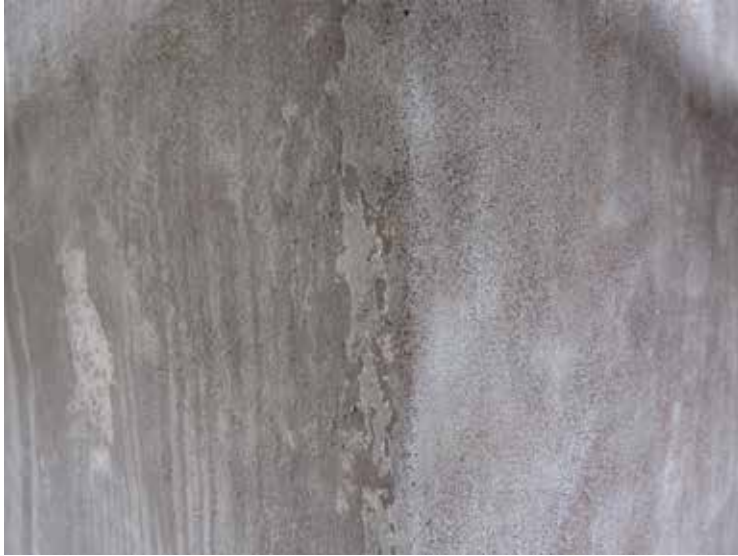
Detalj av tornets nordvästra hörn. Efter blästring upptäcktes att tornets norra fasad inte omputsats på 1960-talet i likhet med de övriga fasaderna. Här kan man se den tunt påförda KC-putsen från 1950-talet på den norra fasaden till vänster och 1960-talets KC-puts med mycket yttlig ballast på den västra fasaden till höger.

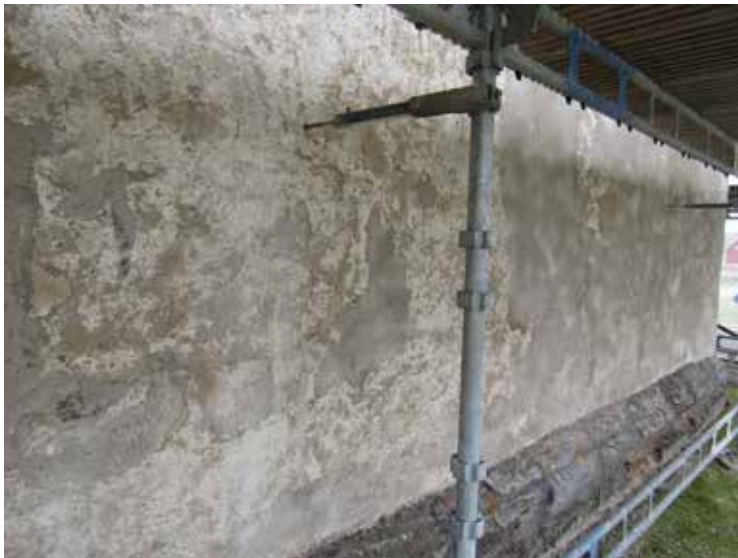
Del av tornets norra fasad där 1950-talets KC-puts ses som mörkare grå ytor. Stora delar av denna puts var så tunt påförd att den försvann genom blästringen. Det förekom även senare utförda lagningar.

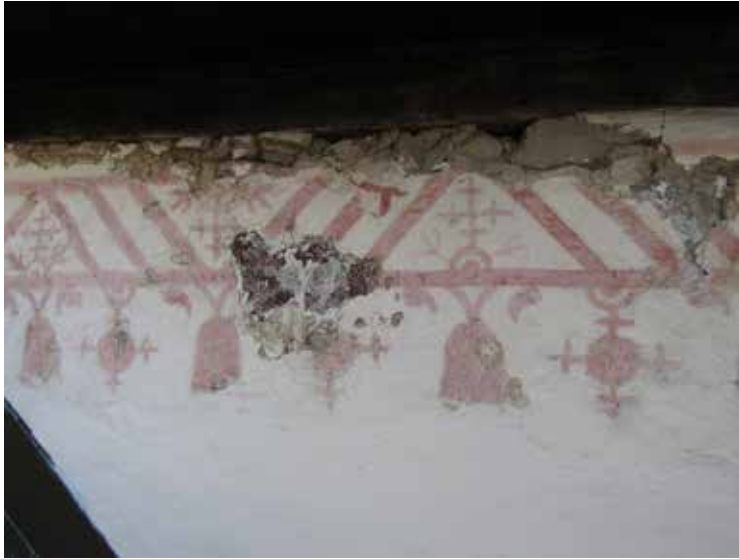
Detalj av dekorationsmåleriet vid korets norra sida, på del väster om sakristian. Här har delar av de cementförstärkta lagningarna knackats bort. Under projektets gång beslutades att låta sentida lagningar vara kvar intill takfotens måleri, för att undvika att den äldre bemålade putsen skulle skadas.

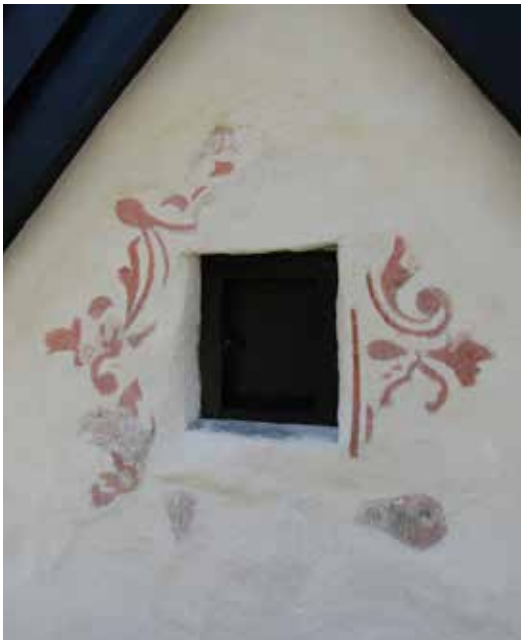
Runt vindsluckan i sakristians gavelröste finns måleri från olika generationer. Tydligt måleri förstärktes, medan det övriga lämnades blottlagt.

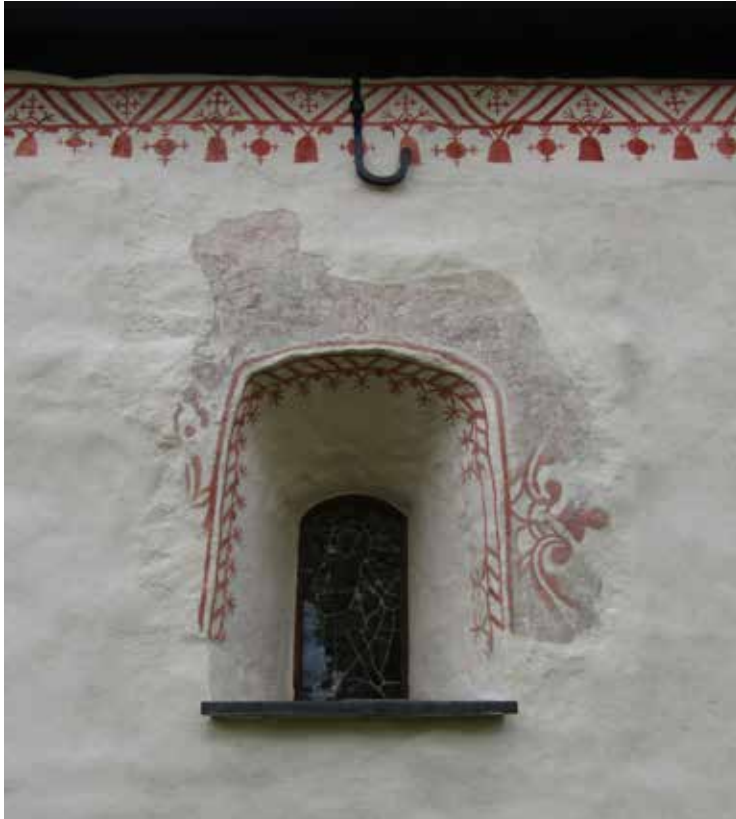
Predikstolsfönstret på långhusets norra fasad. Runt fönsteröppningen finns fragment från olika generationers måleri. En del var frilagt sedan tidigare, men ytterligare kom att friläggas i samband med årets arbeten. Det måleri som var figurmässigt tydligt förstärktes, medan det övriga lämnades blottlagt.

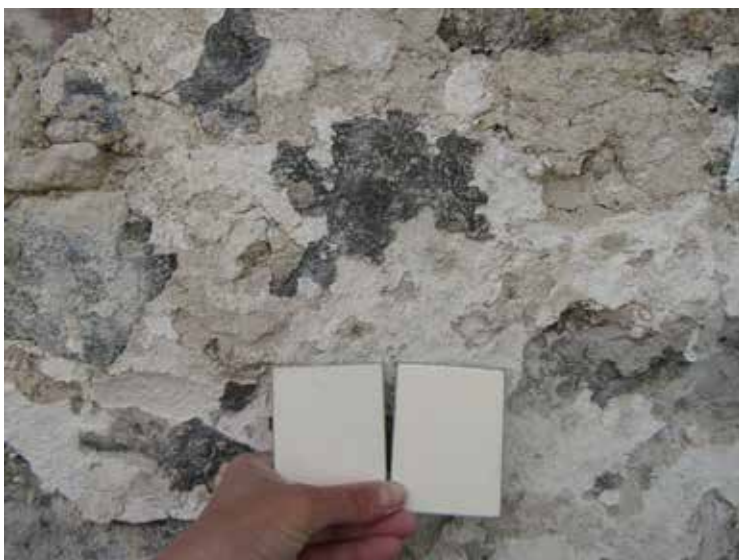
På korets södra fasad finns spår som visar att fönsteröppningens storlekt och form förändrats vid flera tillfällen.

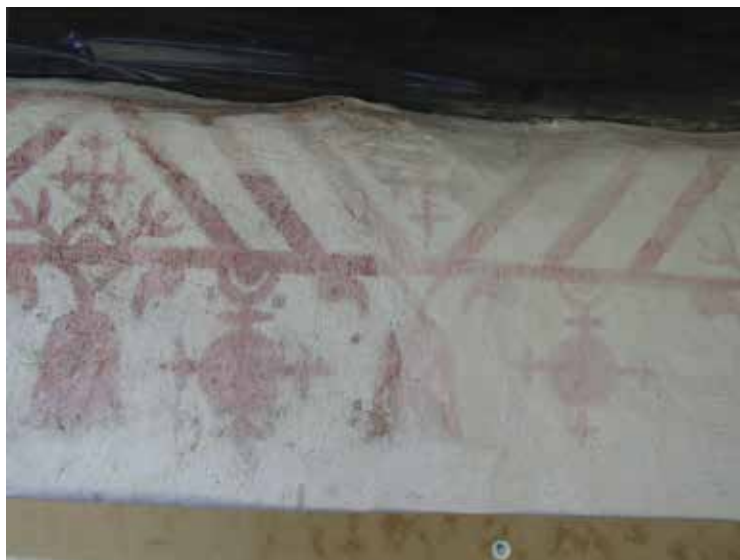
Detalj av dekorationsmåleriet längs takfoten vid långhusets norra sida. Till vänster ses det framtagna konserverade originalmåleriet och till höger det blekta rekonstruerade måleriet.
