Lannaskede gamla kyrka

Antikvarisk medverkan i samband med installation av krypgrundsavfuktare, Lannaskede socken i Vetlanda kommun, Jönköpings län, Växjö stift

Jönköpings läns museums dnr: 2019-221, 2021-090
Länsstyrelsens dnr: 433-4679-2019

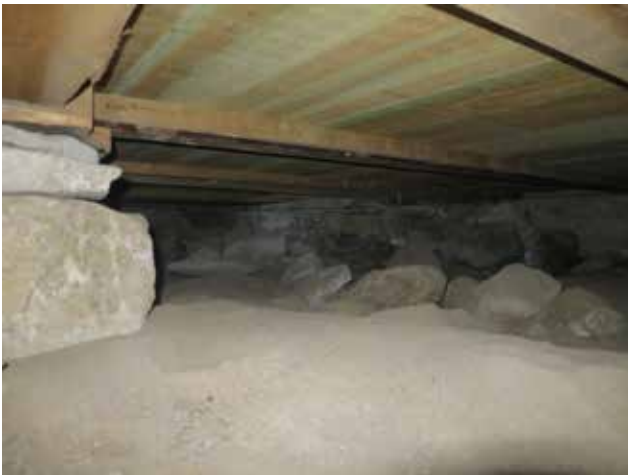
Krypgrunden under långhuset var utgrävd på 1970-talet och de översta jordlagren hade ersatts med sand. Trossbottenpanelen var från samma tid och saknade därmed antikvariska värden.

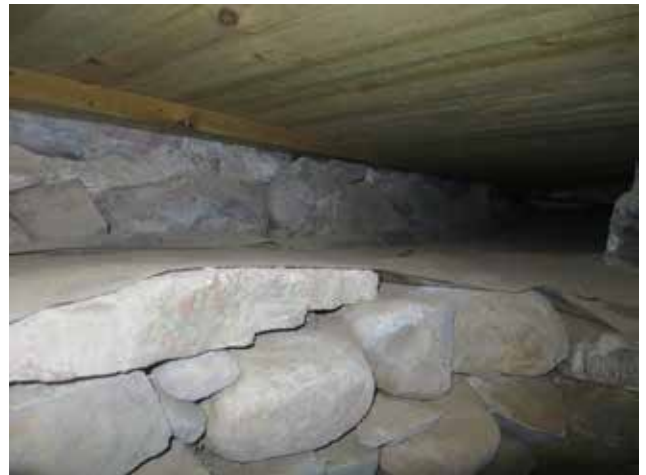
Krypgrunden under sakristina var även den utgrävd på 1970-talet. Här syns utrymmet direkt öster om vinkällaren. På marken låg en plastfilm.

Kryptgrunderna var redan fria från löst organiskt material och ingen ytterligare städning behövdes. Plastfilmen på marken under sakristian togs bort.

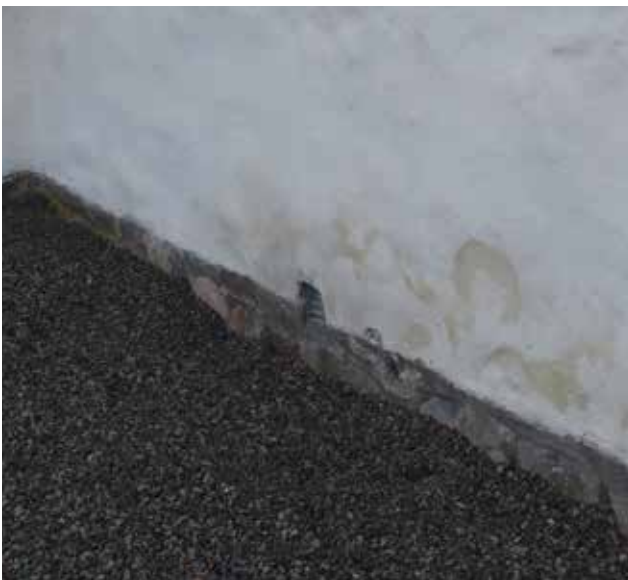
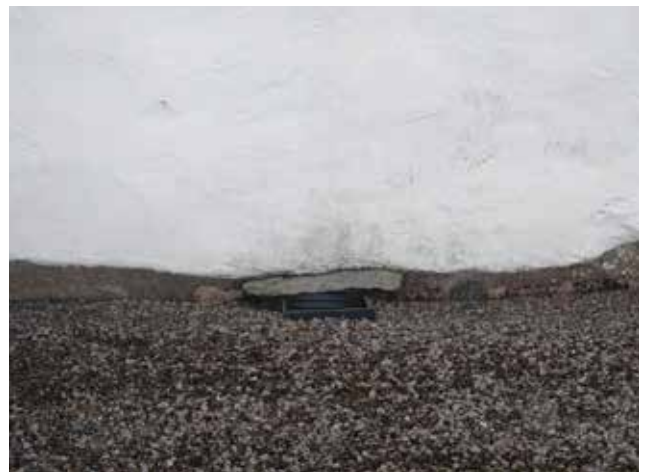
Till vänster: Ventilöppning i sakristians östra fasad före åtgärd. *Ovan:* Ena ventilöppningen i långhusets norra fasad i mars 2021.

En sorptionsavfuktare av fabrikat EvoDry 24P från Acetec installerades i kryppgrunden till långhuset. Aggregatet ställdes på marken i krypputrymmet direkt norr om trapploppet till Linnerhielmiska gravkammaren och blev på så sätt lättåtkomligt. Spirorör drogs rakt öster- och västerut från aggregatet i hela långhusets längd. Spirorören lades direkt på marken utan annan infästning, med upplag på vissa befintliga stenar. Ny elkabel för att förse avfuktaren med ström drogs utmed och fästes in i den sentida trossbottenpanelen. En löst liggande spirorör drogs även österut och trycktes in i kryppgrunden under koret. Aggregatet kom därmed att nyttjas för koret. Röret till avfuktarens utluftsdon drogs rakt norrut och förlades till ventilöppningen mitt på långhusets norra sida. Samtliga ventilöppningar i grunden sattes igen och tätades noggrant med skivor av stenudd i mörk-

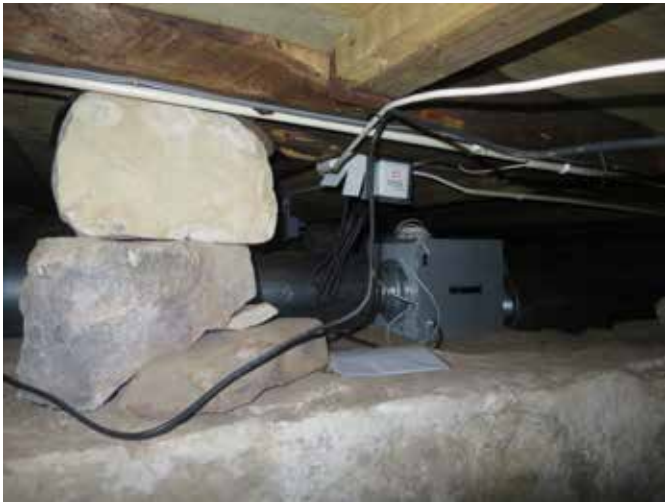
Sorptionsavfuktaren i långhusets kryppgrund.

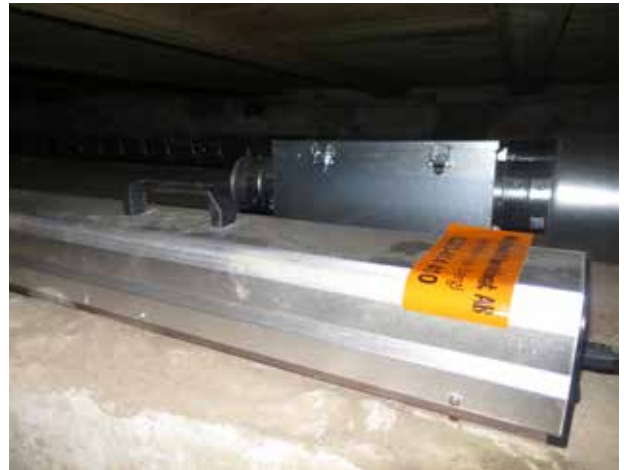
Vid slutbesiktningen den 17 september 2021 gjordes en anmärkning vad gäller de båda luftrenarna som placerats, för permanent drift, en i vardera kryptgrund. Luftrenarna är av modell AirSteril AS Vent, Lungby Fuktteknik AB och avgav ozon. Eftersom ozon i högre koncentrationer kan orsaka skadlig oxidation av metaller och pigment, stängdes luftrenarna av vid tillfället och en utredning om det fanns något egentligt behov av dem förordades. Enligt Ljungby Fuktteknik AB skulle ozonet endast komma att spridas i kryptgrunderna eftersom ett undertryck har skapats av avfuktarna. Eftersom det inte fullständigt kunde garanteras att något ozon skulle spridas till kyrkorummet, sakristian eller Linnerhielmska gravkammaren förordades läns museet att luftrenarna skulle tas bort.

Luftrenare ingick i förslaget men slogs av enligt förslag vid slutbesiktningen. Anledningen var att luftrenaren utsöndrade ozon, en gas som kan vara skadlig för kyrkans värdefulla inredning och föremål.

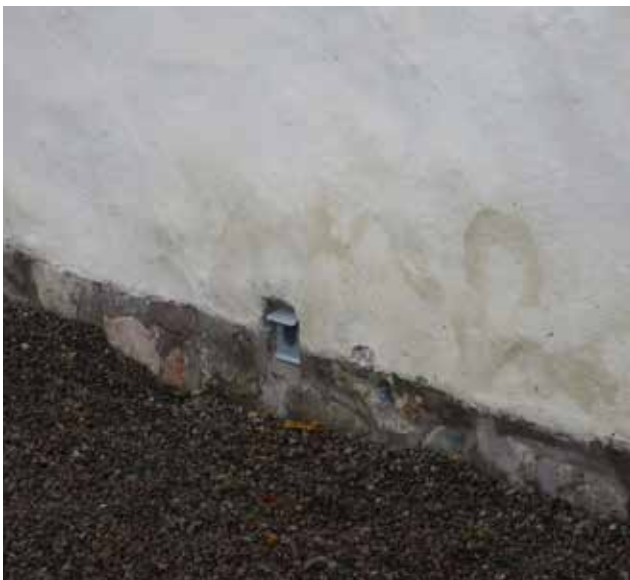
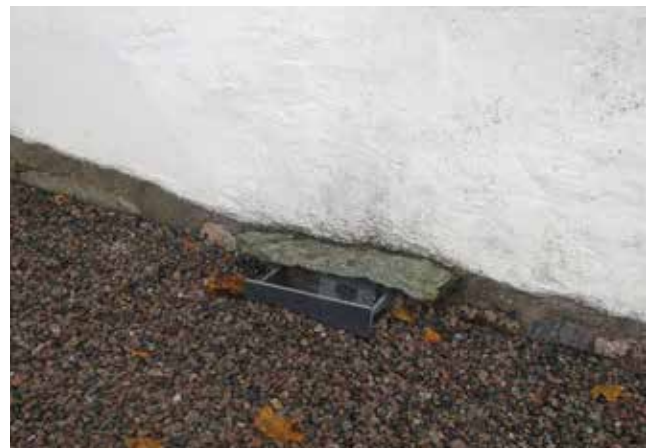
En annan anmärkning gällde utluftsdonet i ventilöppningen på långhusets norra sida. Donet med plåt var obehandlat och blev alltför framträdande. Plåten målades därför in i stenuallskivans mörkt grå kulör.

Till vänster: Ventilöppning åt öster på sakristian med nytt frånluftsdon (vid slutbesiktningen). *Ovan:* Mittersta ventilöppningen åt norr på långhuset efter igensättning och montage av nytt utluftsdon (se även bilaga 2).

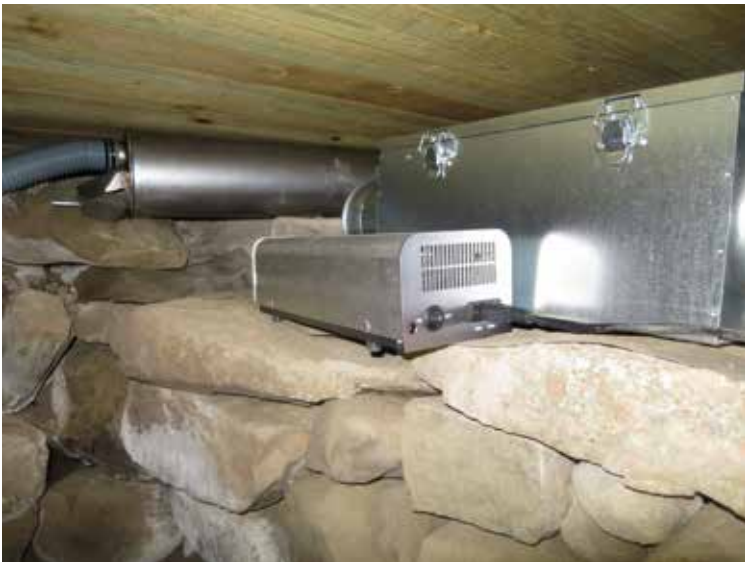
Till avfuktarens utluftsdel kopplades en ljuddämpare vilken ses längst bort i bilden. Närmast en luftrenare med ozon som vid slutbesiktningen rekommenderades att slopas.

Båda avfuktarna försågs med ljuddämpare i syfte att få ned biljuden från aggregaten så att dessa varken höras inne i kyrkan eller utvändigt när man vistas på kyrkogården. Ljuddämparna sattes på utluftsröret.
