Kulturhistorisk karakterisering och bedömning

Rogberga kyrka

*Rogberga socken i Jönköpings kommun
Jönköpings län, Växjö stift*

Rapport och foto: Robin Gullbrandsson
Grafisk design: Anna Stålhammar
Tryckning och distribution: Marita Axelsson

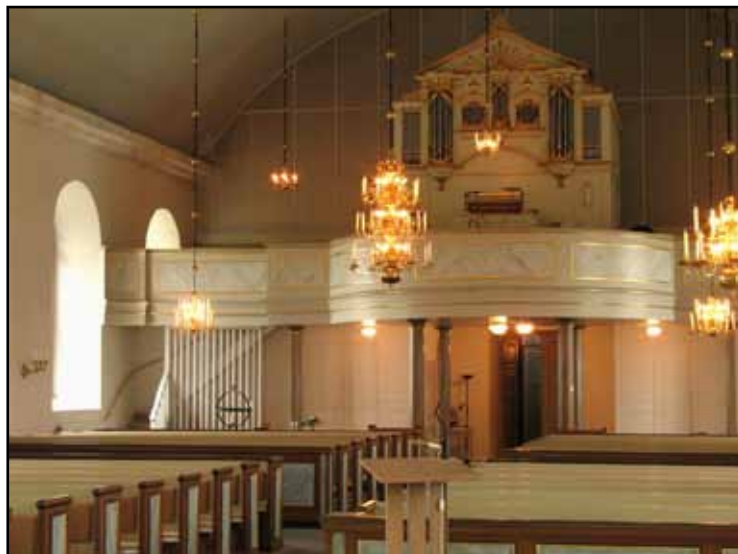
Vy mot väster med den 1937 ombyggda orgelläktaren och stram bänkinredning från samma år. Västgavelns plattbeklädning ger ett störande intryck.

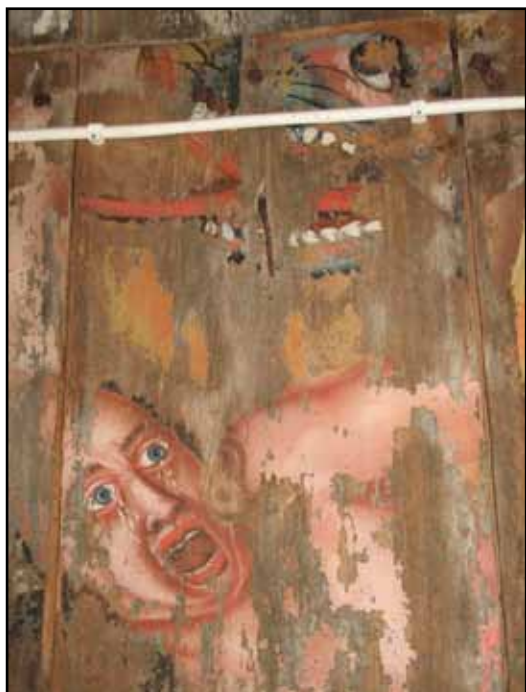
C G Nehrman's takmålningar från 1700-talet är hårt åtgångna till följd av sin placering ovanför klockorna.

Interiören har en rent nyklassicistisk prägel genom sitt putsade brädvalv och sin vida triumfbåge in mot absiden. Blickfång bildar M E Wings altartavla med Kristi uppståndelse från 1869. Altare, nummertavlor och portar är vad som därutöver kvarstår av den ursprungliga inredningen, i övrigt är den till stor del ett resultat av 1900-talets restaureringar. Den strama öppna bänkinredningen byggdes vid arkitekt Göran Paulis restaurering på 1930-talet då även läktaren ombyggdes och den gamla kyrkans barockpredikstol kom att ersätta den ursprungliga. Från gamla kyrkan har även altaruppsats, triumfkrucifix och dopfunt beretts plats i kyrkorummet, vilket något försvagat dess ursprungligen mycket enkla karaktär. Sedermera har läktarunderbyggnader och kororgel tillkommit. Den pneumatiska läktarorgeln från 1937 har en gustaviansk fasad som bevarats från gamla kyrkans Wisteniusorgel. De ljuddämpande plattor som västgaveln beklätts med harmonierar illa med kyrkorummet. Interiörens välavvägda färgsättning tillkom 1992 och ansluter till Paulis. I tornet förvaras den ursprungliga predikstolen liksom viss barockskulptur. Av särskilt intresse är de figurmålade takbräder från gamla kyrkan som nu bildar tak ovanför klockorna, hårt åtgångna av väder och vind.
