Arkeologisk utredning

På väg genom sju byar

Arkeologisk utredning etapp 1 och 2 med anledning av ombyggnation av väg F1187

*Visingsö socken i Jönköpings kommun
Jönköpings län*

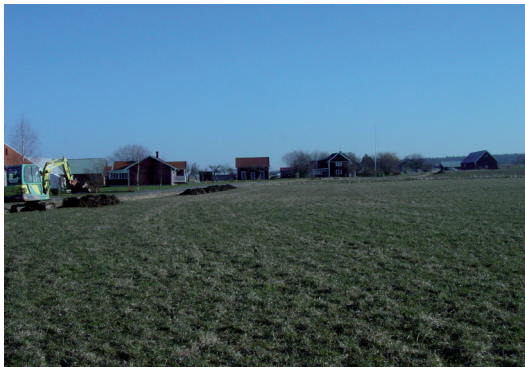
Figur 3. Schaktningsarbete i Husgårde. Foto: Anna Ödeén.

Genom byn Husgårde passerar vägen genom den gamla bytomten. Några anläggningar efter denna framkom inte. Eventuellt kan några lösfynd vid schaktningsarbetet höra samman med en äldre bytomt: hästskosöm och tegel. I det omrörda materialet påträffades också yngre historiskt material som spik och en sked. Jordmånen i byn Husgårde är mycket lerhaltig.

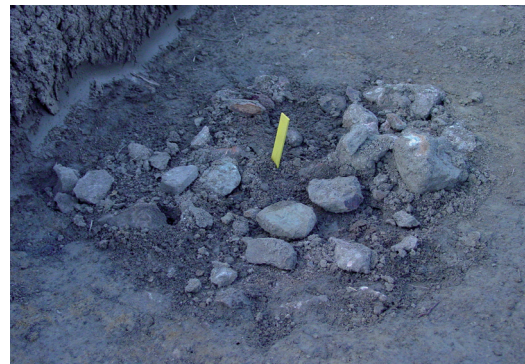
Figur 5. Kokgropen i plan. Foto: Anna Ödeén.

Kokgropen

Rund till oval 0,65 x 0,6 m (O-V), 0,25 m djup med skålformad botten. Fyllning av mellanbrun något lerig humus och enstaka kolfnyk samt sotigare partier. Skörbränd sten sammanlagt ca 15 l med stenstorlek 0,02 - 0,15 m.

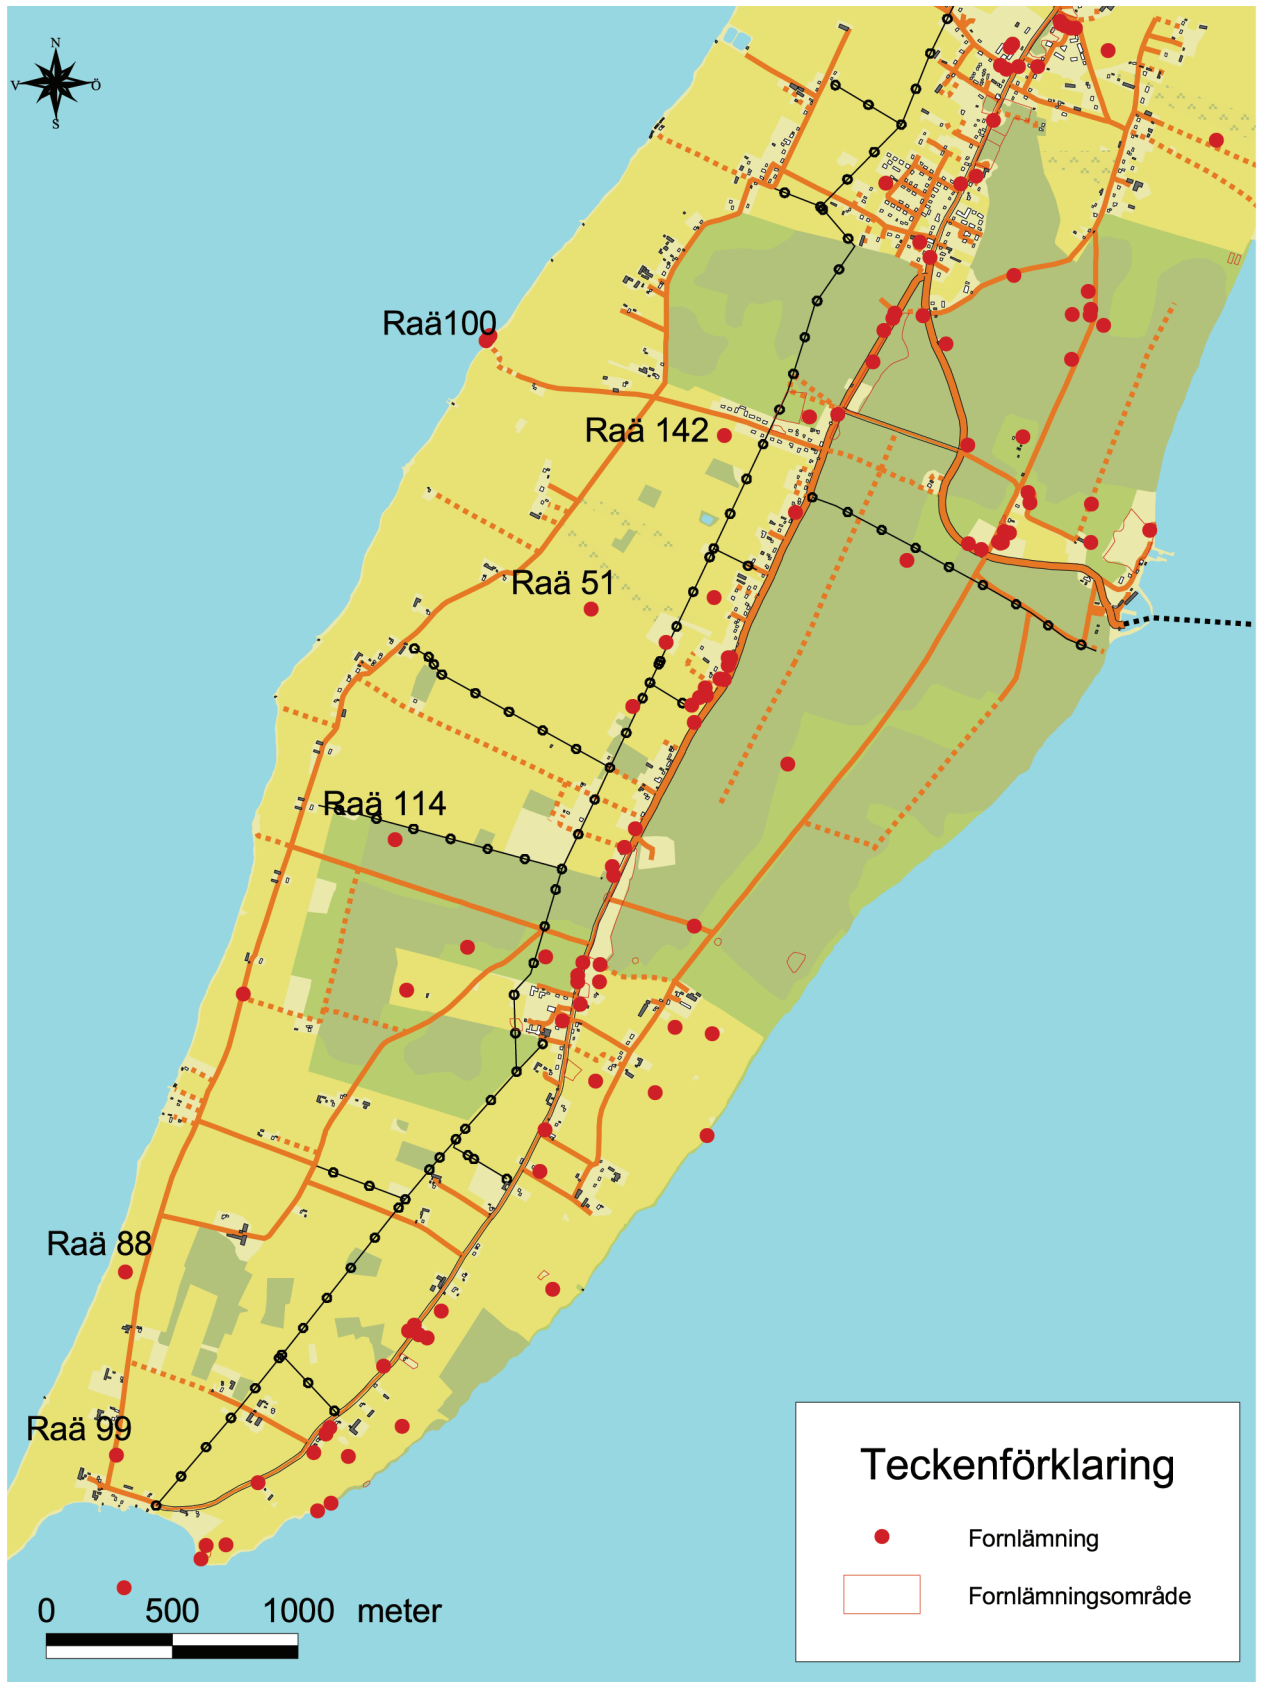
Fornlämningarna utmed väg 1187 (med raä-nummer)

Vad gäller kulturhistoriska lämningar finns i området utmed vägen Rökinge båthus RAÄ 100 och en linbastu RAÄ 99 (se bilaga 2). RAÄ 116, en sentida sten med inskription, var vid utredningstillfället försvunnen. Dagens vägsträckning passerar genom Asby och Husgårde gamla bytomter och strax norr om Näs gamla bytomt.
