Norra Unnaryds kyrkogård

Kulturhistorisk inventering och förslag till bevarandeplan

*Norra Unnaryds socken i Jönköpings kommun,
Jönköpings län, Skara stift*

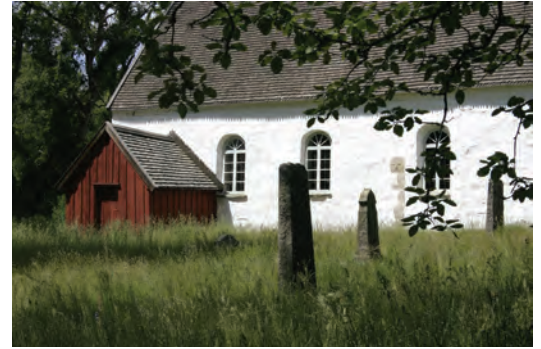
Den förindustriella kyrkogården var en ängsmark med endast få vårdar av beständigt material. Här har karaktären blivit bevarad på Ornunga gamla kyrkogård.

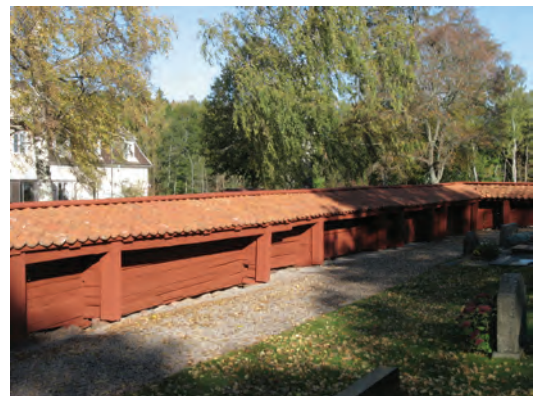
En av Sveriges få bevarade kyrkogårdsbalkar finns i Brandstorp.

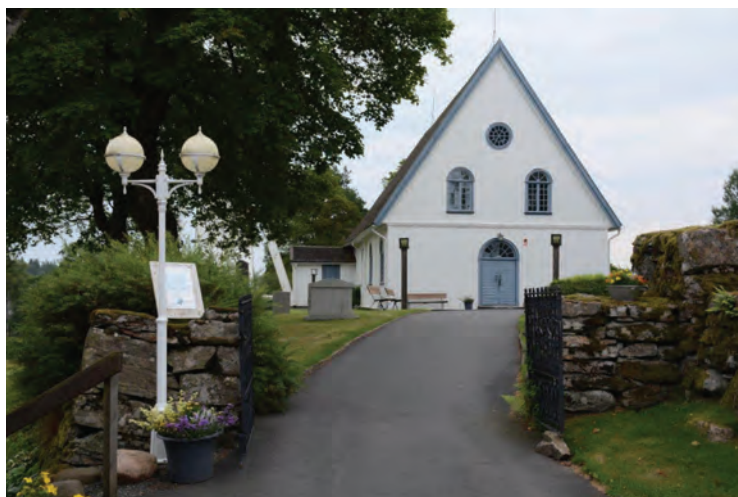
Kyrkogårdens huvudingång i väster.

Timmerkyrkan ligger med koret åt öster i ett centralt läge på en närmast rektangulär kyrkogård. Kring kyrkogården löper en mossbelupen kallmur av gråsten, vilken i norr och öster bildar en hög stödmur med lövhäck. Stenmur fanns redan under sent 1600-tal och den norra sidan omlades 1803. I nordväst och sydost är ingångar med grindstolpar av tuktad granit. Invid den förra står en lutad gravsten från 1692 och invid den senare två från 1693 respektive 1704. I stödmuren kring denna finns ytterligare två stenar, den ena från 1709 med änglaflykt och den andra med otydligt årtal. De smidda pargrindarna har lövdekor och härrör från 1800-talets andra hälft. Från grindarna löper asfalterade gångar fram till kyrkans portar. Gravarna ligger i raka, nord-sydliga rader, företrädesvis i söder. Mellan dem är rader av rosenbuskar. Direkt nordost om kyrkan står en klockstapel. Kyrkogårdens armaturer utgörs av tjärade stolpar med kubformade lyktor av antikglas, sannolikt ritade av arkitekt Lars Stalin i samband med dennes restaurering av kyrkan 1964.

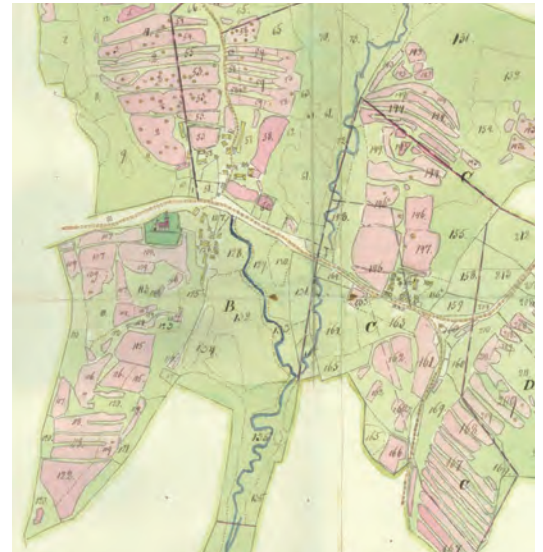
Kyrka, kyrkogård och kyrkby på skifteskarta från 1826. Kyrkogården har sannolikt sin ursprungliga utsträckning. Notera stigluckan över östra ingången. Lantmäterimynderheternas arkiv.

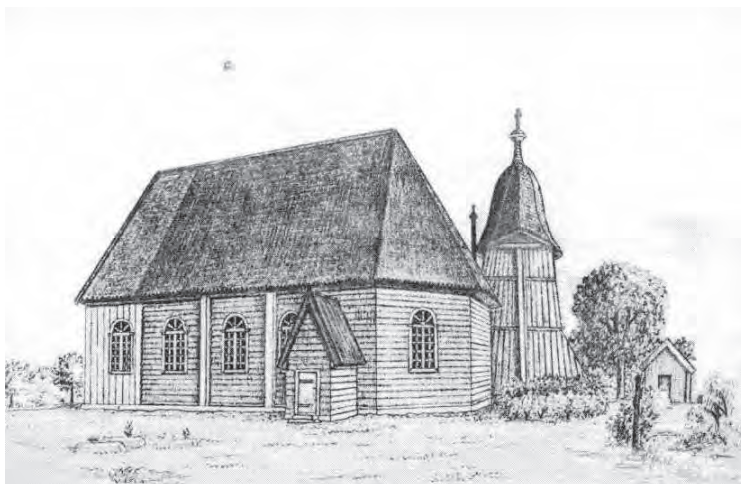
Kyrka och kyrkogård avbildade av Ernst Wennerblad på 1890-talet. Notera kyrkogårdens ängsliknande karaktär och frånvaron av större maskintillverkade gravstenar. Till höger i bild syns ett ännu idag kvarstående gjutjärnskors. ATA.

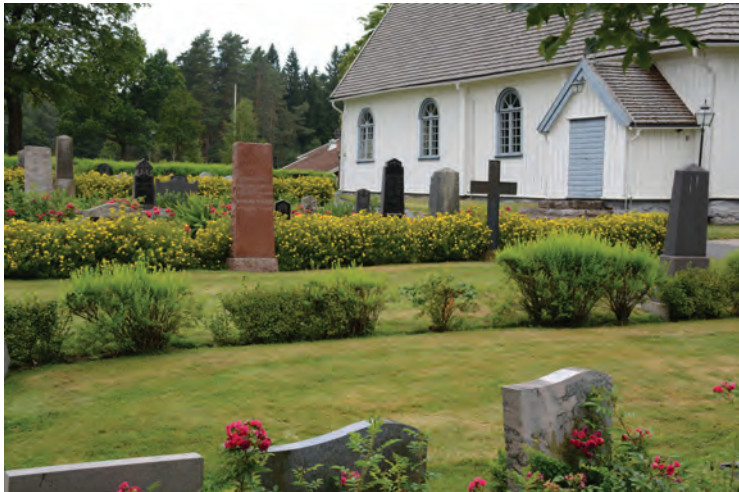
Kvarter A från sydost.

Detta är kyrkogårdens äldsta gravkvarter och är beläget söder om kyrkan. Gravarna ligger i nord-sydliga rader vända mot öster respektive väster på ömse sidor om rygghäckar av olika växtmaterial. Gravvårdsbeståndet är blandat, här finns ett flertal högresta stenar från förra sekelskiftet, även om mellan- och efterkrigstidens låga vårdar utgör flertalet. Efterkrigstidens moderniseringar har inneburit igenläggande av grusgångar och borttagande av grusbäddar och inhägnader. I västra delen finns flera luckor i gravlinjerna, troligen efter borttagna linjegravar. Enskilda och allmänna gravar har varit blandade i linjerna och man kan ännu skönja en viss kronologi från öster till väster med vårdar från 1920- och 30-talen. Det kulturhistoriska värdet ligger i första hand i enskilda gravvårdar.

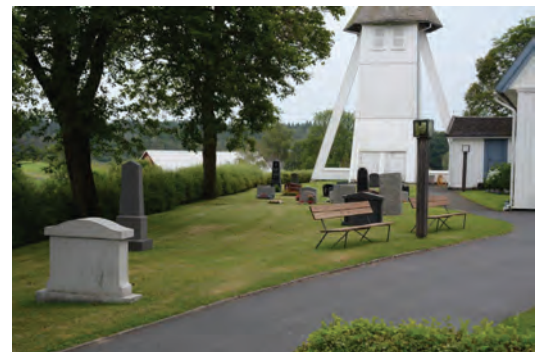
Kyrkogårdens norra kvarter består av nord-sydliga rader med vårdarna vända mot väster, med undantag för den ensamma gravlinjen i kvarter C där de är vända mot öster. Gravvårdsbeståndet är blandat, men domineras av påkostade stenar från förra sekelskiftet. Liksom i kvarter A har alla grusgångar, grusbäddar och inhägnader avlägsnats under efterkrigstiden, vilket gör att det kulturhistoriska värdet i första hand ligger hos enskilda vårdar.

Kvarter B från väster.

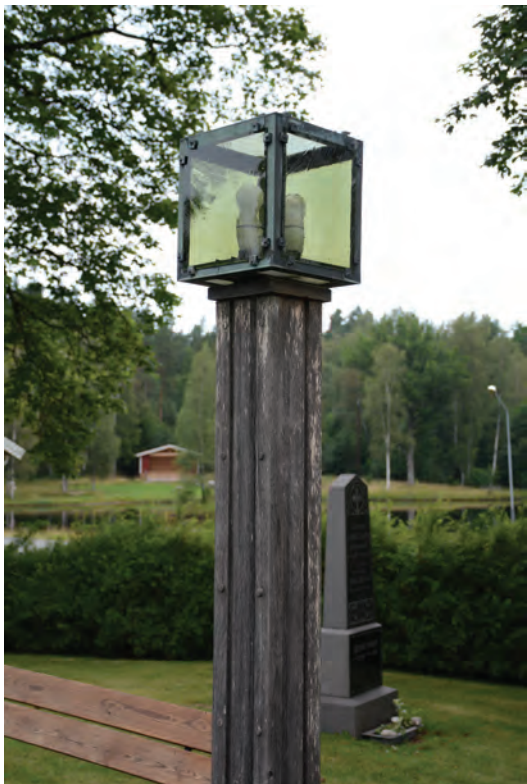
En av de originella lyktstolparna som troligen ritats av arkitekt Lars Stalin. Moderna lampor förtar dock en hel del av tänkt utseende.

- Stenmurar, smidesgrindar och trädkrans är väsentliga delar av kyrkogårdens utformning.
- Vårdar äldre än 1850 och gjutjärnsvårdar skall finnas med på kyrkans inventarieförteckning.
- De modernistiska lyktstolparna från 1960-talet.

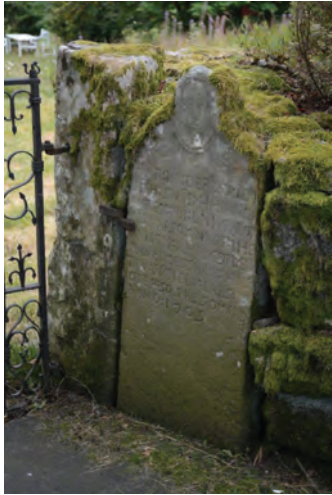
Gravn.	Beskrivning/år	Inskription	Antikvarisk bedömning/urval	Fotografi
IN 1	Handhuggen sandstensvård med änglarelif. Ej ursprunglig plats. 1697	HÅR VNDER HVILAR SIGH SALIG HÅKAN AR FVEDSON I LÅNGARÖR SOM AFSOMNADE I HE RANOM ÅHR 1697 DEN 18 IVLI MED SIN K HVS TRV SVNELA LARS D OTER SOM AFSOMNADE ANNO 1709	Klass 1 Handhuggen vård som är typisk för bygden. Mossa. Förs upp på kyrkans inventarielista.

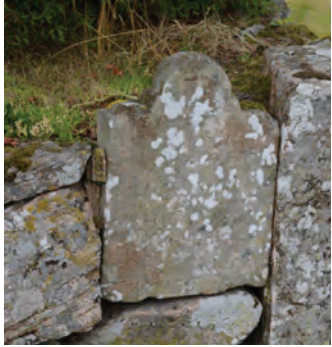
IN 2	Handhuggen sandstensvård med profilerat krön. Ej ursprunglig plats. ca 1700	HÅR VNDER HVILAR... [oläsligt, nederdelen saknas]	Klass 1 Handhuggen vård som är typisk för bygden. Förs upp på kyrkans inventarielista.

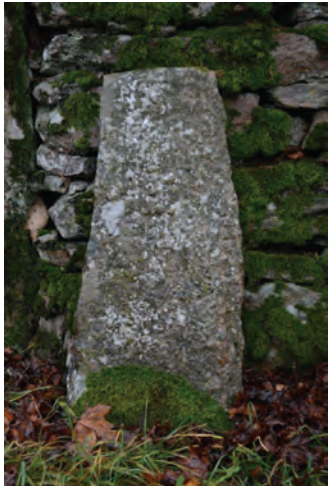
IN 3	Handhuggen granitflis. Ej ursprunglig plats. 1700-tal?	[oläslig]	Klass 1 Handhuggen vård Förs upp på kyrkans inventarielista.

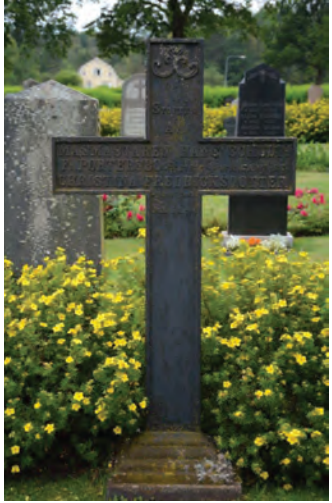
I 72	Svart granit, polerad, vinkelbrutet krön. Linjegravtyp. 1918	HUSTRUN HULDA TERESIA JONSSON ST. HÖKHULT *1875 +1918	Klass 2 Tidstypisk småskalig vård.

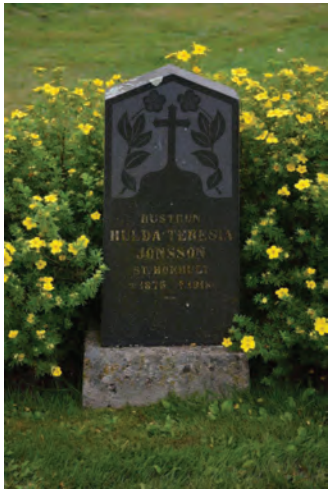
I 79-80	Svart granitobelisk, polerad. 1920	AUGUST SVENSSON Fr. Remma *16/12 1837 +9/12 1920 H.h. MARIA KRISTINA SVENSSON *5/2 1842 +15/9 1920 Vila i frid!	Klass 1 Karakärsskapande vård.
