Byarums och Svenarums kyrkogårdar

Antikvarisk medverkan i samband med
konservering av gravvårdar

*Byarums och Svenarums socknar i Vaggeryds kommun,
Jönköpings län, Växjö stift*

Konserveringsrapport

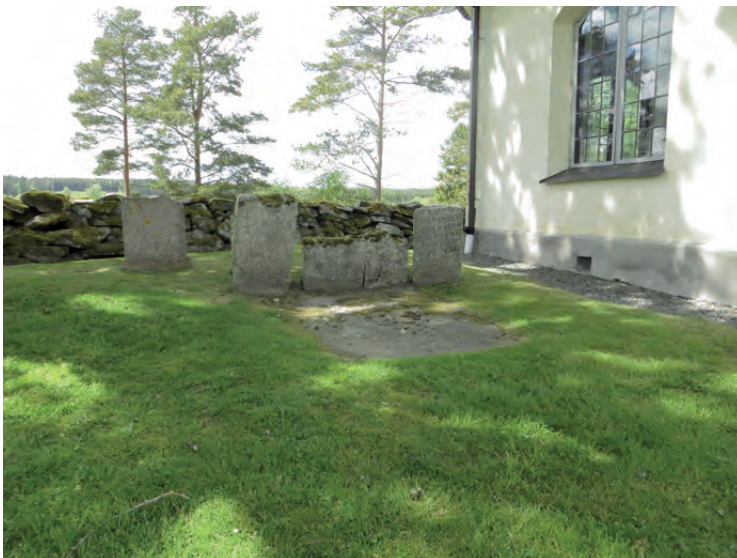
De gamla stenarna var svårlästa och bevuxna med mossa och lavar.

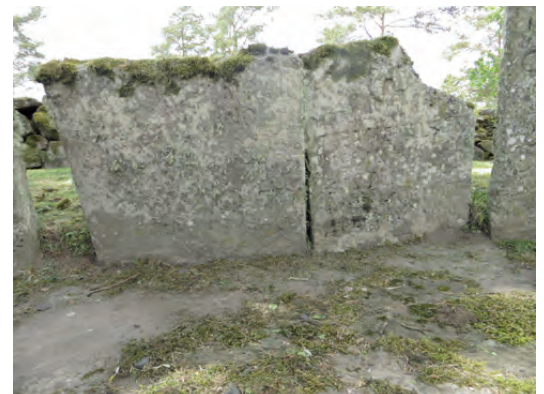
På Svenarums kyrkogård finns en grupp äldre stående gravvårdar, dessa står inte på ursprunglig plats utan är placerade tillsammans med en liggande häll i anslutning till Stedtska gravkoret. Vårdarna lutade och texten var delvis oläslig, en av stenarna hade gått av så endast den nedre delen återstod. Den liggande hällen var delvis överväxt med gräs. Söder om kyrkan finns vidare den Killanderska gravvården, det är en liggande kalkstenshäll över en tumba. Graven omgärdas av ett smidesstaket. Hällen uppvisade smärre skador och sprickor, texten var svårläsning.

En grupp av äldre stenar står uppställda vid sidan om gravkapellet på Svenarums kyrkogård.

Vid sidan om det Stedtska gravkapellet finns en grupp med sex äldre vårdar. Det är fyra enkla stenar som står på rad, framför dem i gräset liggande häll och något bakom de stående stenarna står ytterligare en sten. Detta är en yngre, mera bearbetad sten, den var dock avbruten, vilket gjorde att den helt hade förlorat sitt uttryck. Församlingen hade tagit tillvara en del av den spruckna stenen. Texten var dock förlorad då sten hade spjälats sig, men formen gick att återställa. Den avslagna biten dubbades och limmades, kanterna tätades med ett infärgat stenlagningsbruk.

Gruppen om fyra stenar rengjordes och rätades upp så att de står rakt. En klack göts under dessa stenar som stöd. För att få stenarna

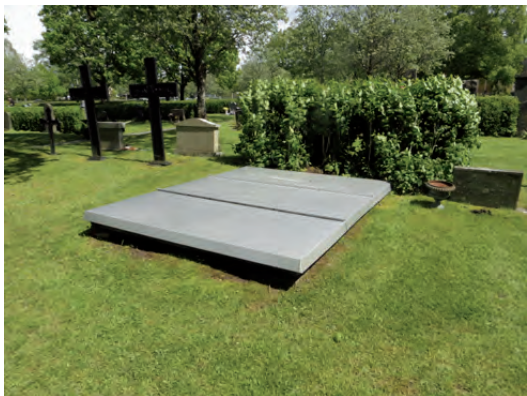
Vintertäckningen av Hedvig Sophia Odencrants vård.

De två liggande hållarna brukar vintertäckas med plåthugar. Huven över Hedvig Sophia Odencrants gravvård täcktes med en plåthuv bestående av två i varandra hakade plåtar. Dessa är styva och svårhanterliga och man riskerar att repa stenen då plåten hanteras. Cecilia Strömer har utarbetat en alternativ vintertäckning bestående av en väv. Församlingen beställde en sådan täckning till de två liggande hållarna som tidigare har varit vintertäckta, samt till gruppen om stående stenar.

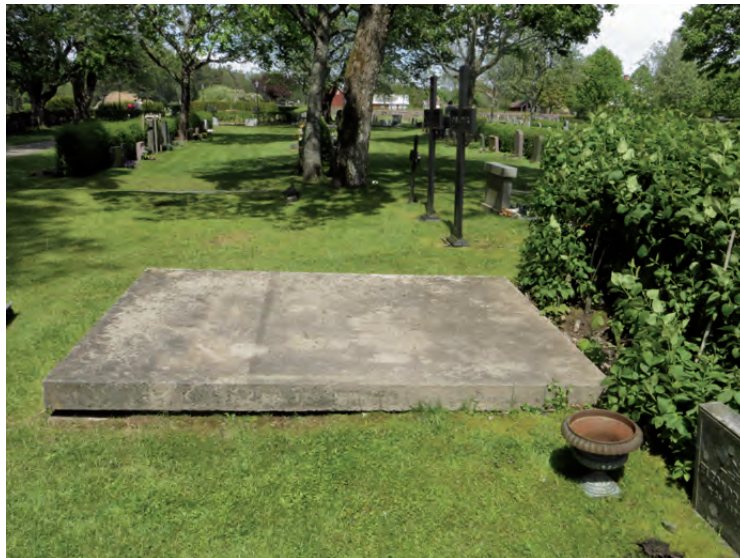
gårdade vårderna är en liggande kalkstenshäll över Hedvig Sophia Odencrants. Vårderna låg ostadigt då en av sockelstenarna hade sjunkit, vidare var texten svårtydd.

Gravvårderna före åtgärd.

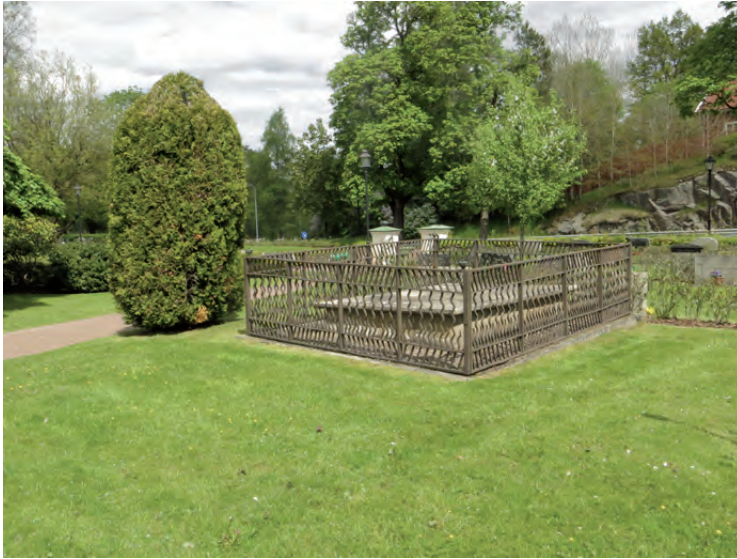
Den Killanderska gravvården.

Gravvården, som är en så kallad tumba, består av en upphöjd kisthäll av ljus kalksandsten som vilar på fyra släta väggblock också de av kalksten. Kistlocket har som enda dekoration en tandhuggen

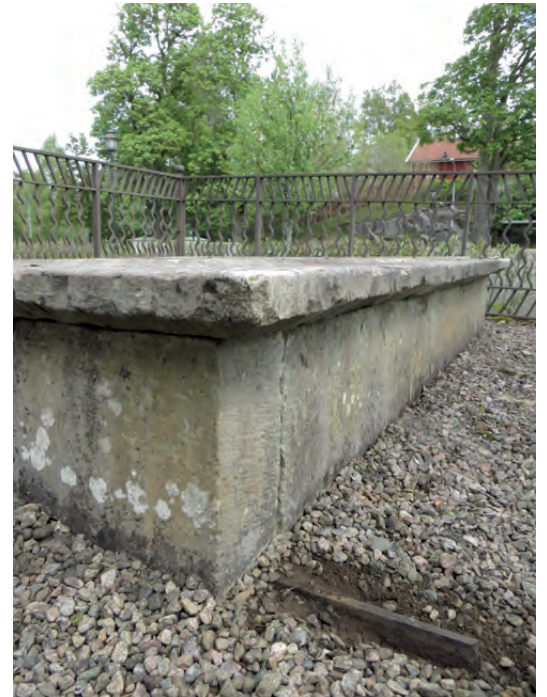
Tumbans kistlock vilar på fyra väggblock.

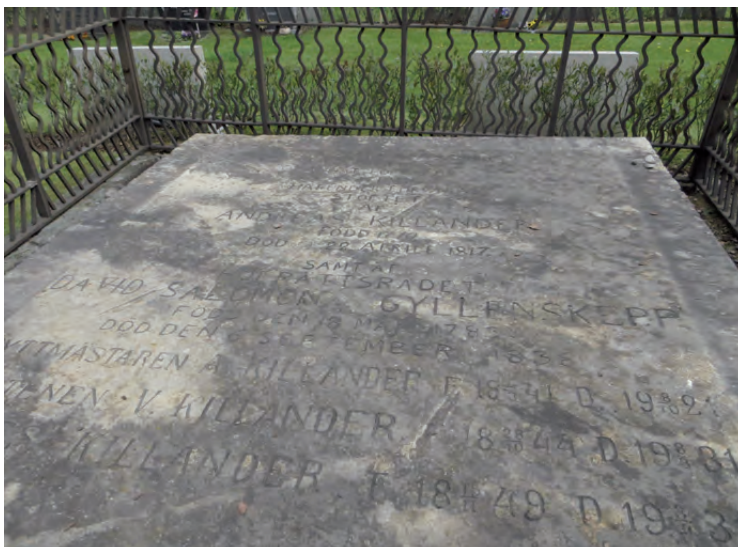
Texten på gravhällen har fyllts i regelbundet.

Efter rengöring av hällen, då det bättre gick att urskilja texten och dess kondition, beslöts att fylla i texten. Ifyllning utfördes med svart linoljefärg och tunn pensel.

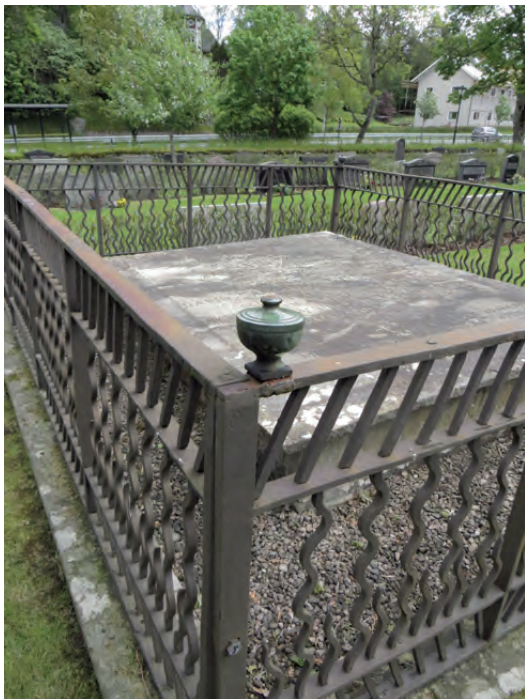
Detalj smidesstaketet. Respektive hörn pryds av en liten urna av mässing.

ram och inskription. Graven kringgärdas av ett smidesstaket som enligt uppgift är tillverkat vid Lindefors järnbruk.

Graven omgärdas av ett gjutjärnstaket. Staketet saknar grind och sektionerna är sammanfästade med skruvar. Staketet avlägsnades och åtgärdades i anslutning till konserveringsarbetena. Sektionerna blästrades och målades sedan med linoljefärg. I botten med Järnmönja rostskydd och sedan Grafit, en svart linoljefärg innehållande grafit. Färgen levererades från Ottossons Färgmakeri AB. Målningen utfördes av Magnus Ottosson i hans verkstad, Hjortbrons Målarverkstad, Vaggeryd. Blästringen utfördes av Vaggeryds Industriservice.

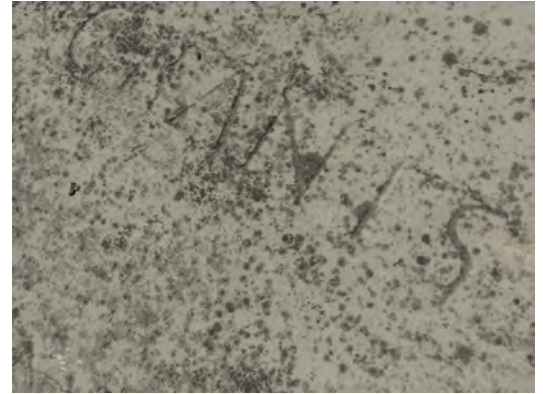
Vid Byarums kyrka var det en liggande gravhäll över Hedvig Sophia Odencrants nordväst om kyrkan som var föremål för konserveringen. Stenen är relativt homogen och det var svårt att inför arbetena avgöra om det är en kalksten eller en sandsten. Texten var svårläst och hade påväxt av lav och alger. Vidare finns smärre tunna sprickor i stenens yta.

Texten på Hedvig Sophia Odencrants var svåräst före åtgärden.

Efter rengöring av hällen då det bättre gick att urskilja texten och dess kondition, beslöts att fylla i texten. Ifyllning utfördes med svart linoljefärg och tunn pensel. Svåräst text som med viss tvekan gick att tolka fylldes i med grå färg. Detta för att markera att det delvis rör som om en tolkning.

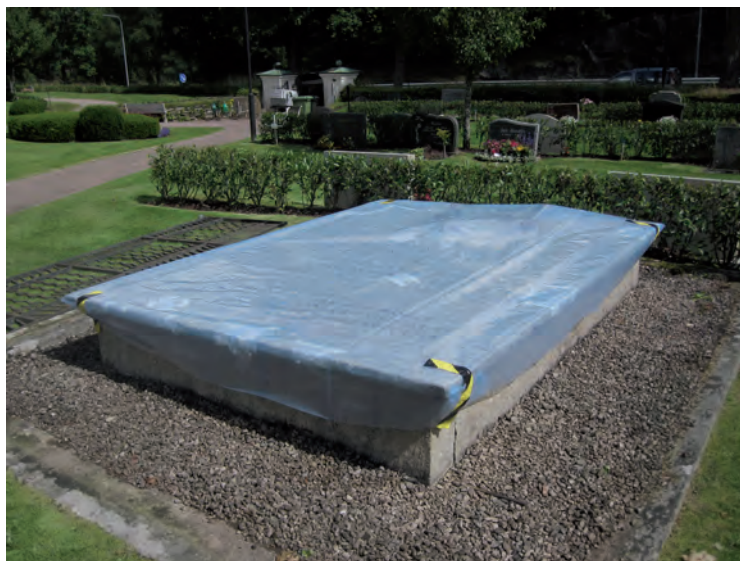
Kistlocket är här inpackat med plast för att spriten inte ska dunsta.

Den Killanderska gravvården är en liggande kalkstenshäll som vilar på en ram av stående kalkstenshällar. Stenen har rengjorts och lagas, smärre kantfragment hade lossnat. De mindre bitar som låg nedanför stenen togs till vara och limmades med stenlim.

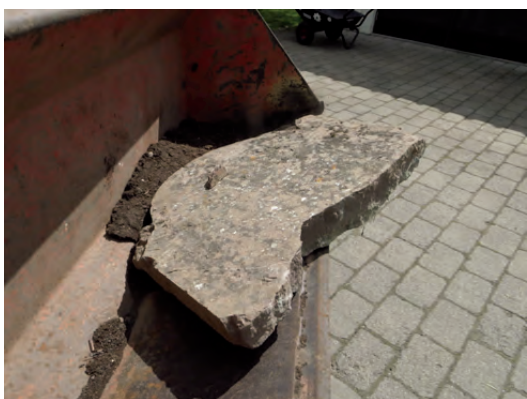
Församlingen hade tagit vara på en del av den avbrutna stenen.

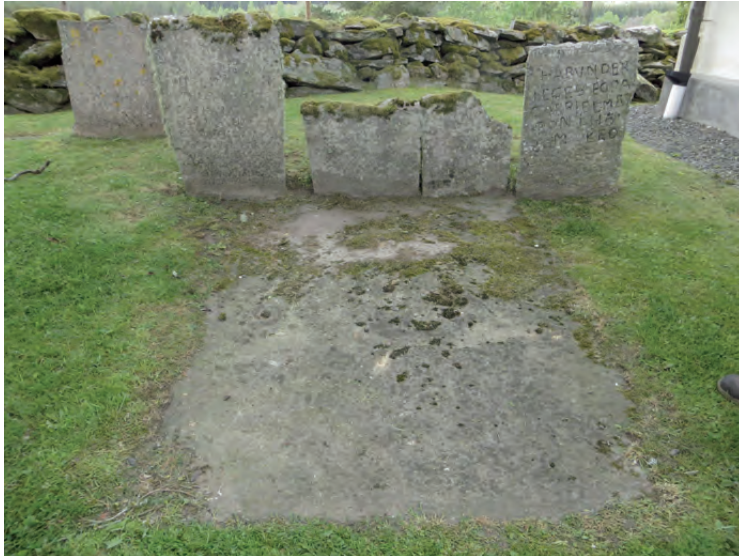
Gruppen med stenar före åtgärd.

att stå rakt behövde de höga stenarna stöd av den liggande hällen, detta gjorde att de höga stenarna placerades i mitten. Ordningen förändrades därmed i förhållande till hur stenarna tidigare var placerade. Texten fylldes i med svart linoljefärg. På stenarnas baksida framträdde efter rengöringen enkelt huggna kors, dessa fylldes i med grå linoljefärg i de skönjbara partierna.

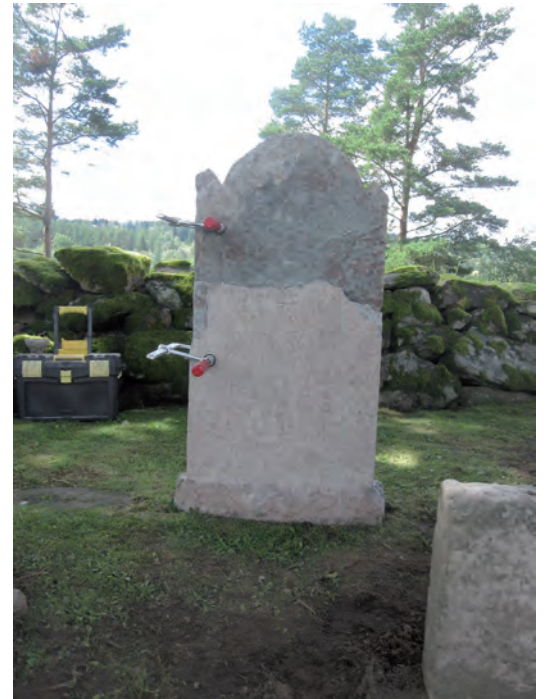
Den avbrutna stenen limmades och återfick därmed sin tidstypiska form.

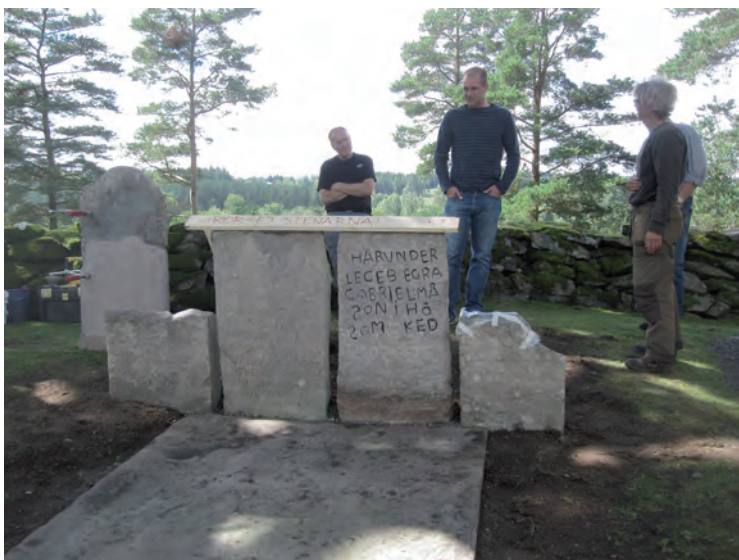
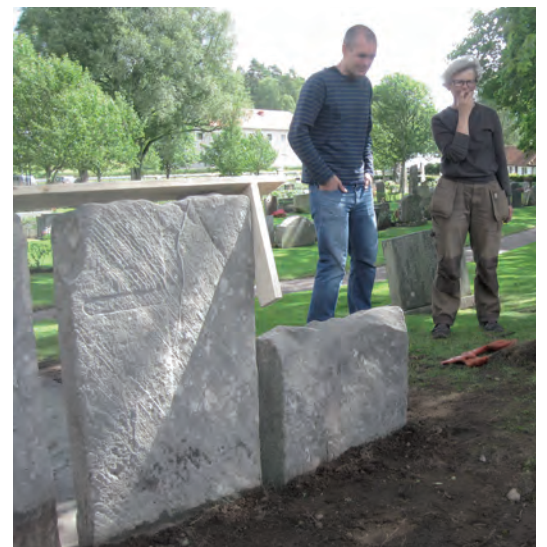
Nedan och till vänster: Besiktning under pågående arbeten. Stenarna är rengjorda och riktade. På platskyrkogårdsföreståndare Lars Andersson, Mattias Sörensen, länsstyrelsen, kyrkvaktmästare Håkan Larsson och konservator Cecilia Strömer.

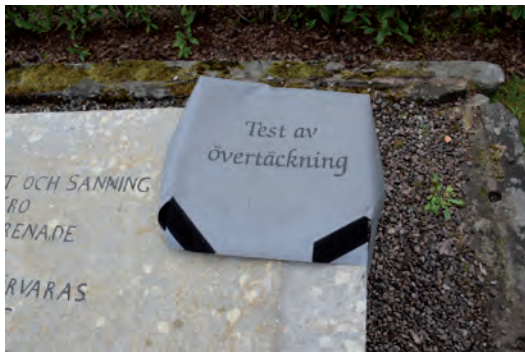
Provbit av det textila väderskyddet.

Vid slutbesiktningen fanns inget att anmärka. Inom ramen för projektet kommer nya väderskydd sydda av presenningstyg att tas fram, detta för att slippa hantera plåthugarna som riskerar att repa stenarna vid montering och demontering. I anslutning till konserve-

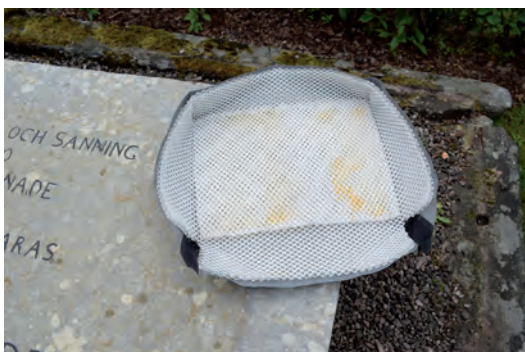
Detalj av insidan av väderskyddet.

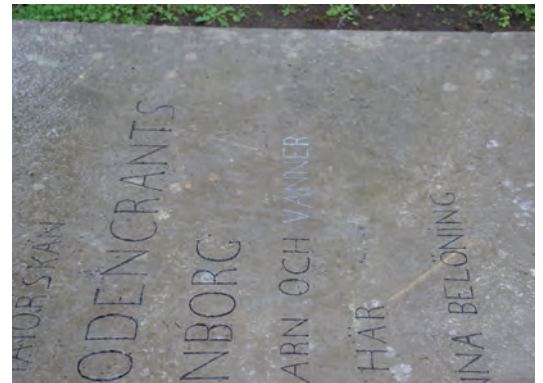
Detalj Hedvig Sophia Odencrants vård. Ordet "Vänner" var något svårt att tyda och är därmed ifyllt med grått för att markera att ordet delvis är en tolkning.

Text som var lite otydlig eller svår att tyda, men som utifrån sammanhang och kontext gick att tolka, fylldes i med grå färg. Detta för att markera att texten har tolkats vid konserveringen.

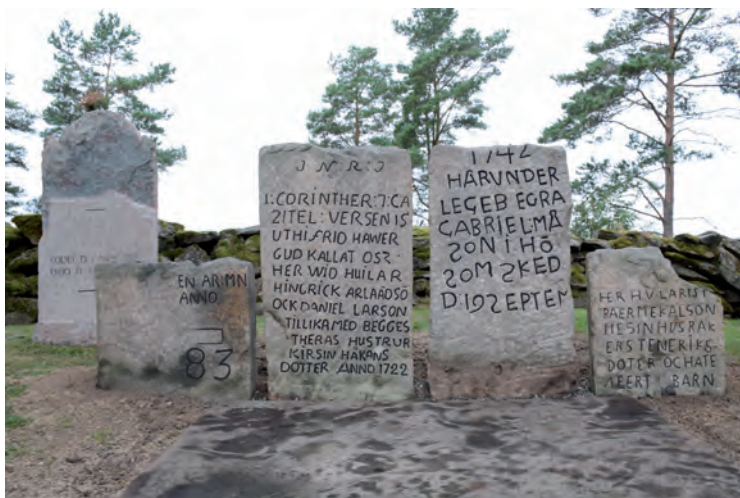
Detalj av stenen i söder.

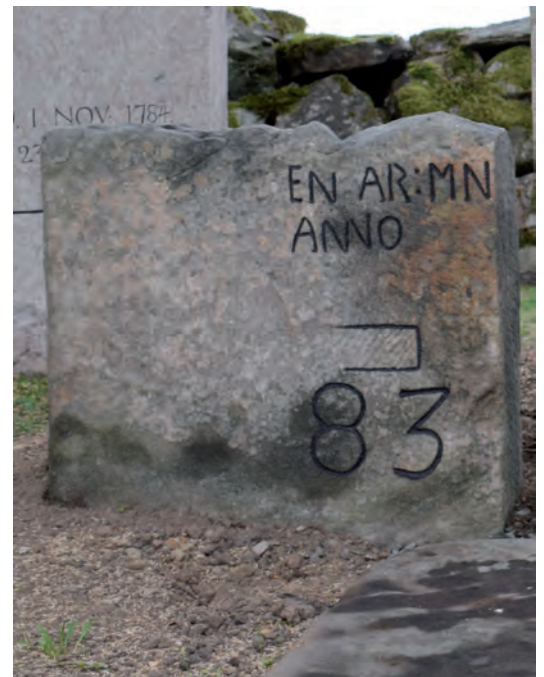
Texten på stenen längst i söder var bara skönjbar på stenens högra sida vilket gör att den inte går att förstå. Man kan ana att det är ett kors i mitten av stenen. På högra sidan står:

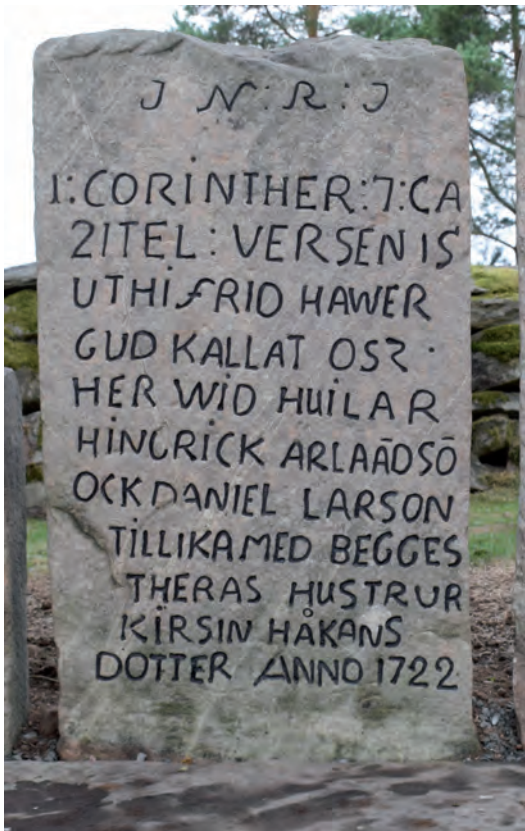
Den andra stenen från söder.

Den andra stenen är i stort sett intakt, texten lyder:

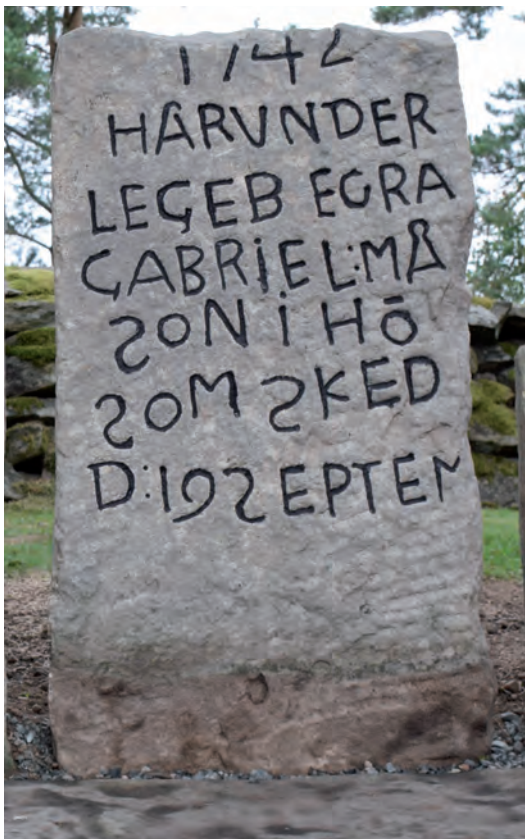
Den tredje stenen.

Den tredje stenen är avbruten i dess övre del, årtalen är delvis skadat, vidare saknas en flisa på den högra sidan, texten i övrigt lyder:

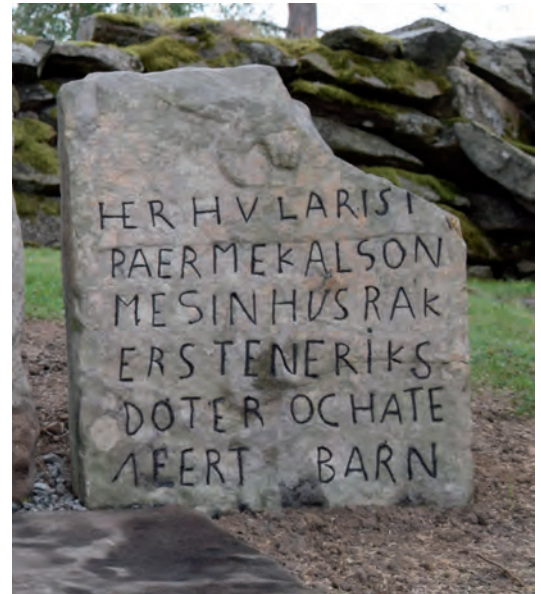
Stenen längst i norr är skadad i ena hörnet. På framsidan står:

Den fjärde stenen från söder räknat.

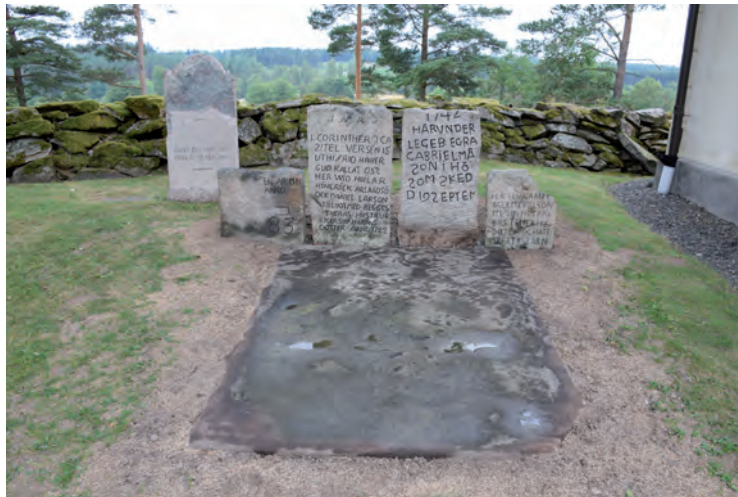
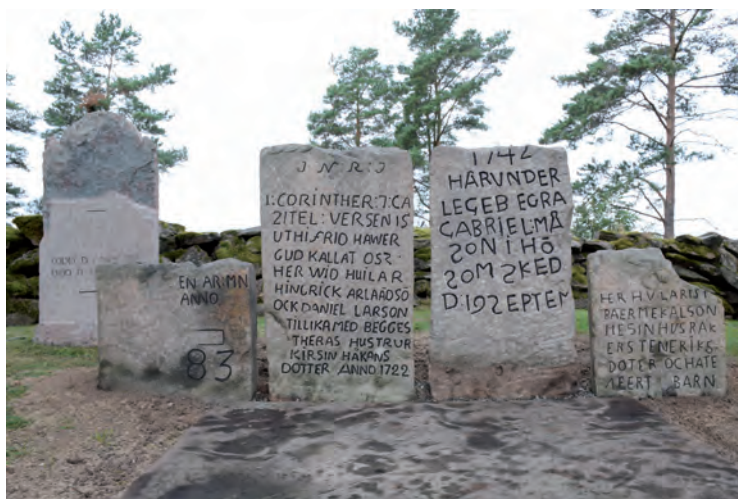
Gruppen av stenar efter åtgärd.

Den bakre stenen har återfått sin ursprungliga form, de främre stenarna står rakt och texten är åter möjlig att läsa.

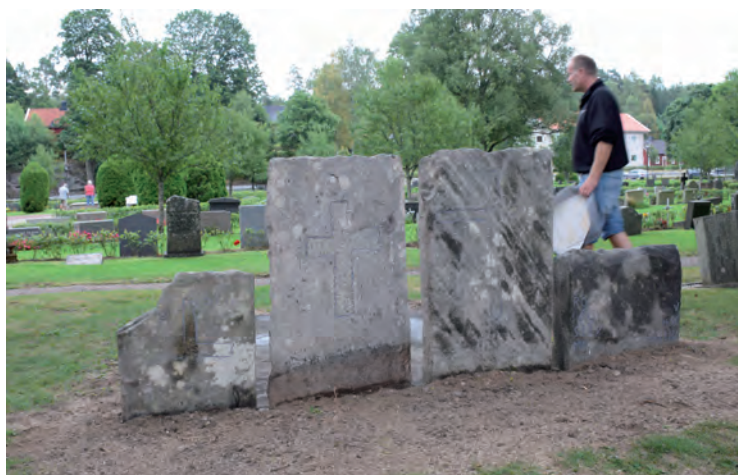
Stenarna visade sig ha kors på baksidan, de fylldes i med grå linoljefärg i de linjer som var skönljbara.

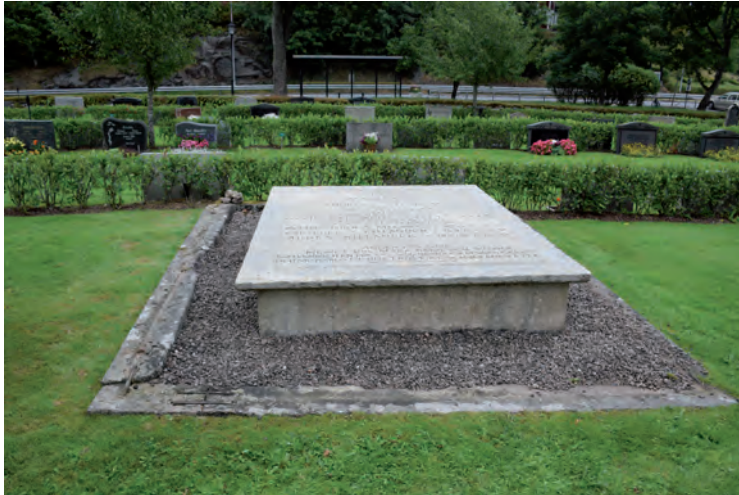
Den Killanderska gravvården efter utförd konservering. Vid slutbesiktningen var inte staketet färdigt.

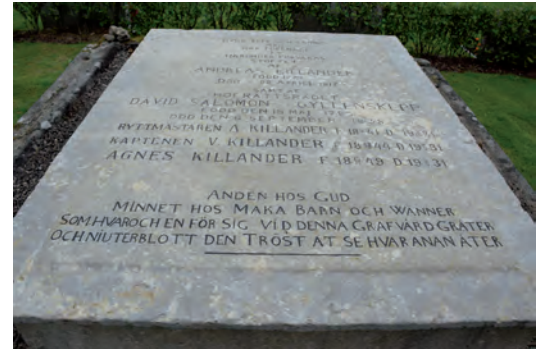
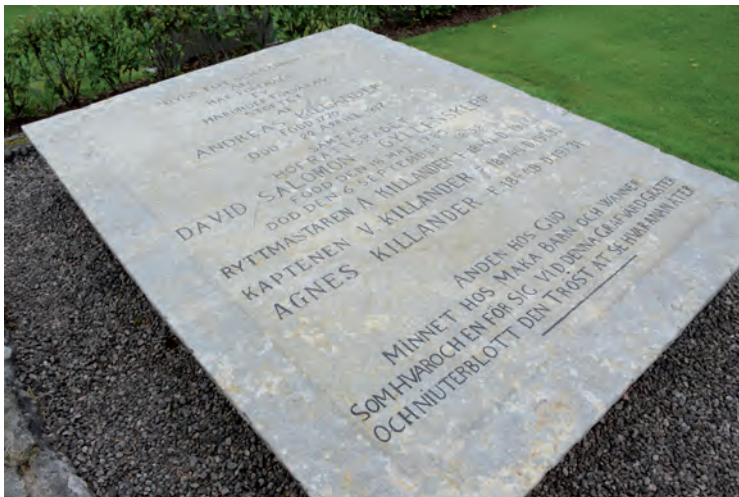
Detalj av den ifyllda texten.

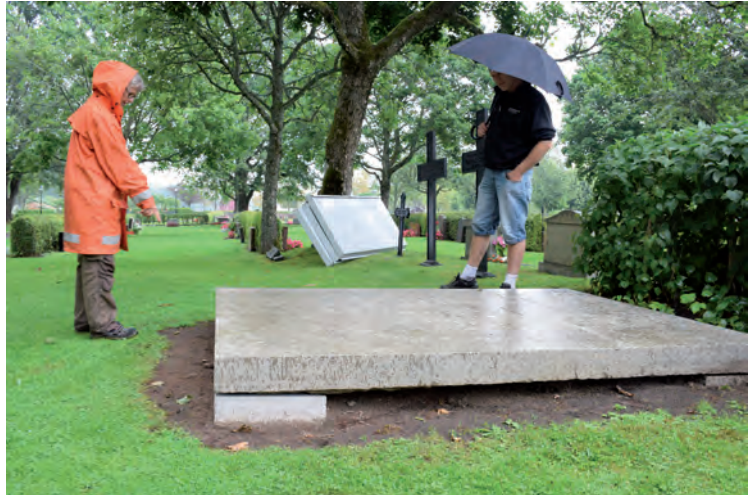
Cecilia Strömer och Lars Andersson besiktigar Hedvig Sophia Odencrants gravvård i Byarum.

Marken har planats ut i anslutning till vården och sockelstenarna har justerats.

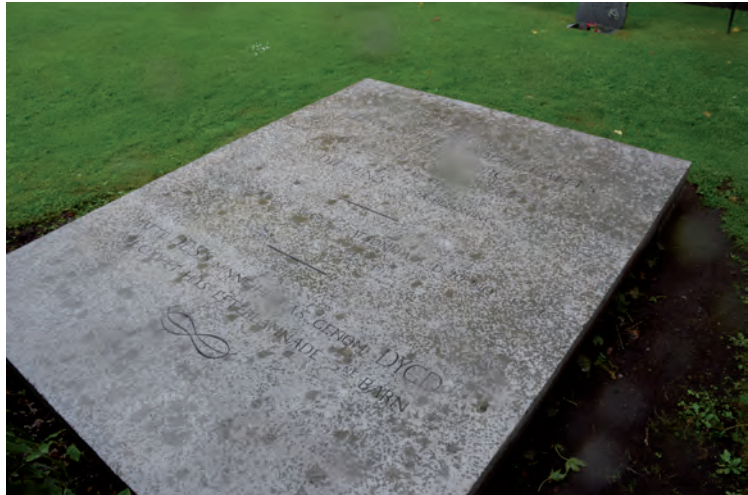
Det regnade vid slutbesiktningen av stenen i Byarum, vilket gör att stenen ser fläckig ut.

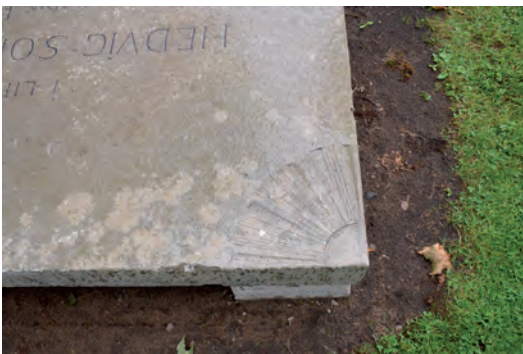
Blomman, solen i respektive hörn utgör enda dekoration förutom texten.

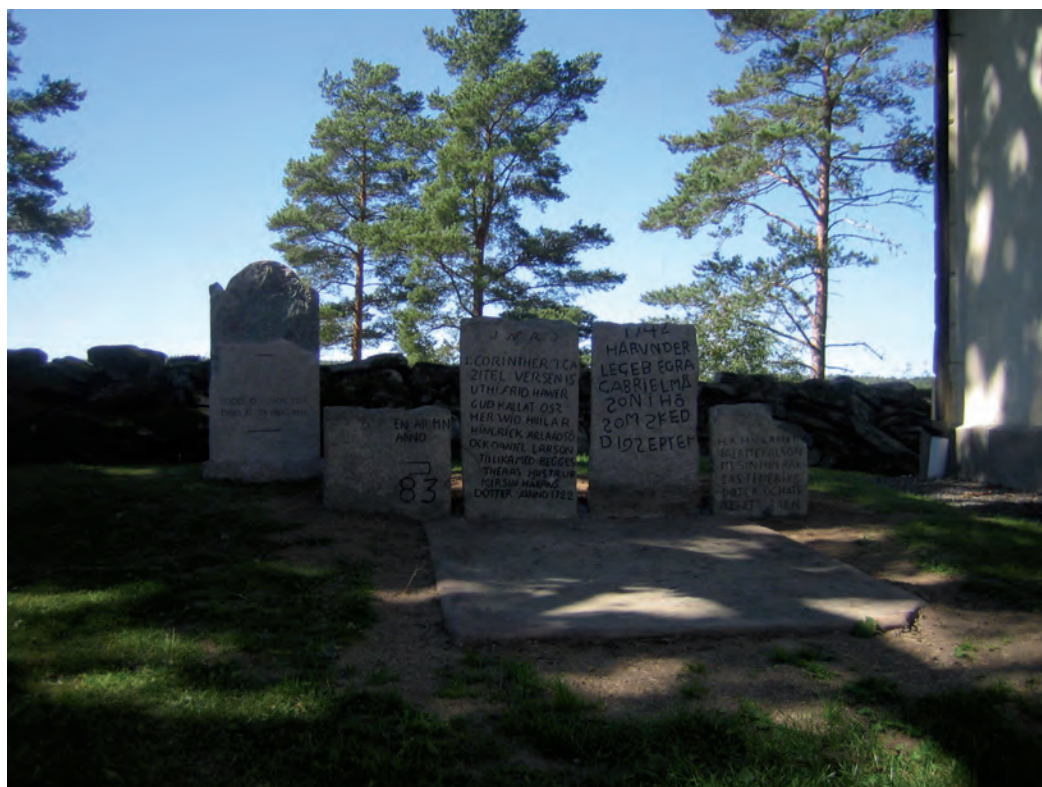
Svenarums kyrkogård. Röd kalkstensvård, Fyra gravvårdar i sandsten och en gravhäll. Efter konservering. Foto: C. Strömer 2015

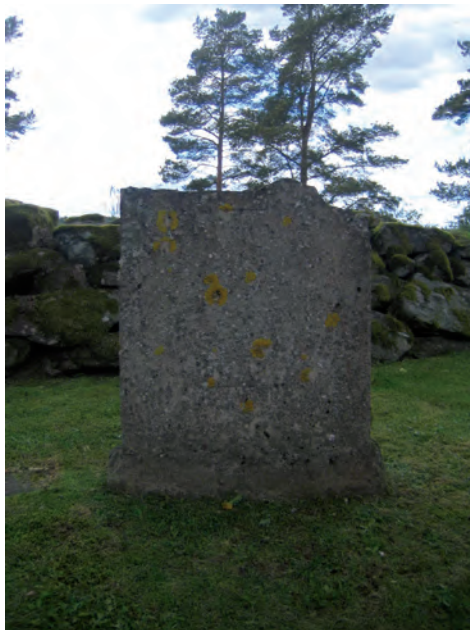
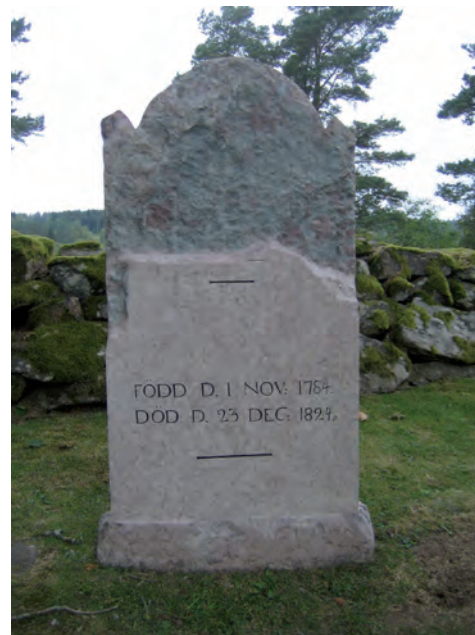
Gravården i röd kalksten är avbruten och den övre bakre delen finns bevarad. Texten med namnet är därmed förlorad. (se nedan).

Svenarums kyrkogård. Röd kalkstensvård. Före och efter konservering.
Foto: C. Strömer 2015

- Den övre delen på den röda kalkstensvården dubbades på plats med två rostfria, syrafasta dubb och limmades med kemankare och keramisk metall. Kanterna runt den övre delen tätades med infärgat lagningsbruk.
- De fyra stående gravvårdarna som lutade framåt togs bort. De sattes sedan tillbaka i i makadam och gjuten armerad betong runt stenarna. Några av dem har stöd av hällen framför.
- Gravhällen framför de fyra stenarna lyftes så den kom i jämnhöjd med grässvålen.

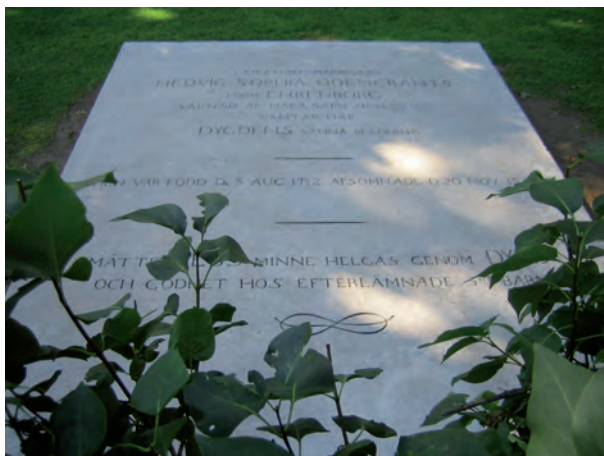
Gravhällen på Byarums kyrkogård är placerad på fyra sockelstenar. Den ligger något ojämnt eftersom sydvästra sockelstenen sjunkit. Gräs och jord ligger mot gravhällens östra sida.

Byarums kyrkogård. Gravhäll
över Hedvig Sophia Odencrants
Efter konsvering.
Foto: C. Strömer 2015

- Inför arbetena med gravhällen på Byarums kyrkogård enades antikvarien Britt-Marie Börjesgård, Lars Andersson, Samfälligheten och understecknad om att det ej var nödvändigt att lyfta hällen. Istället togs gräs och jord runt hällen bort och de västra sockelstenarna rätades. Socklarna var ca 600mm djupa och vackert kanthuggna. Den sydvästra sockelstenen låg djupare och gick ej att lyfta. En avpassad sten lades därmed över sockelstenen. Hällen lutar något vilket förbättrar vattenavrinningen.

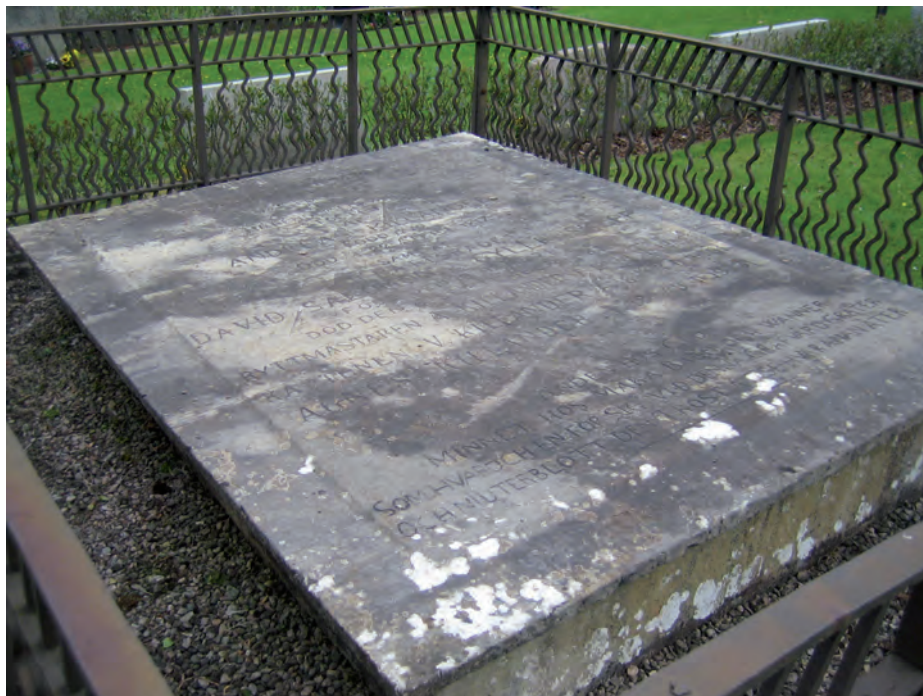
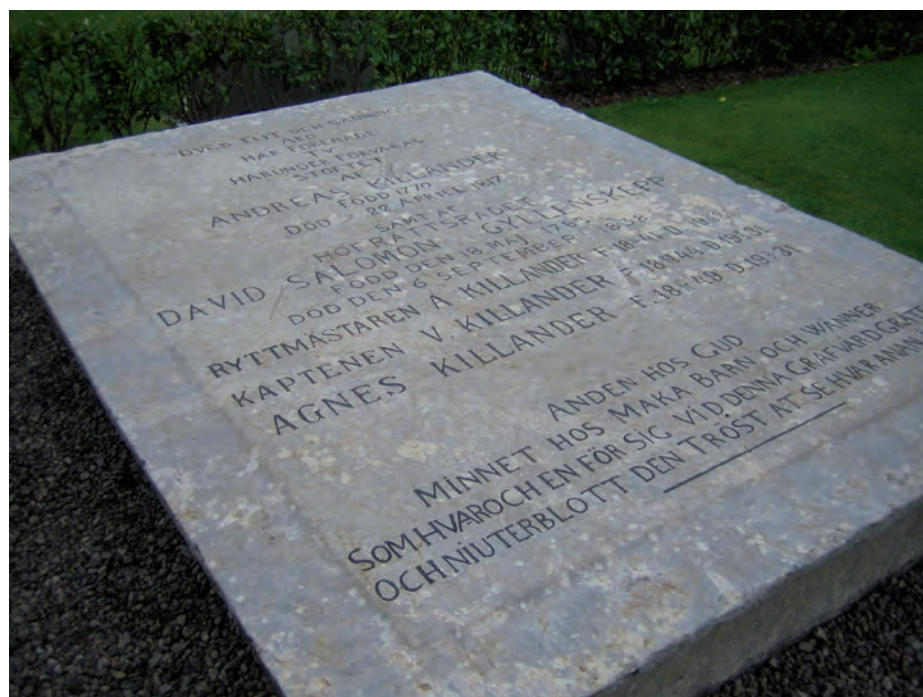
Svenarums kyrkogård. Killanderska familjegraven
Före och efter konservering.
Foto: C. Strömer 2015

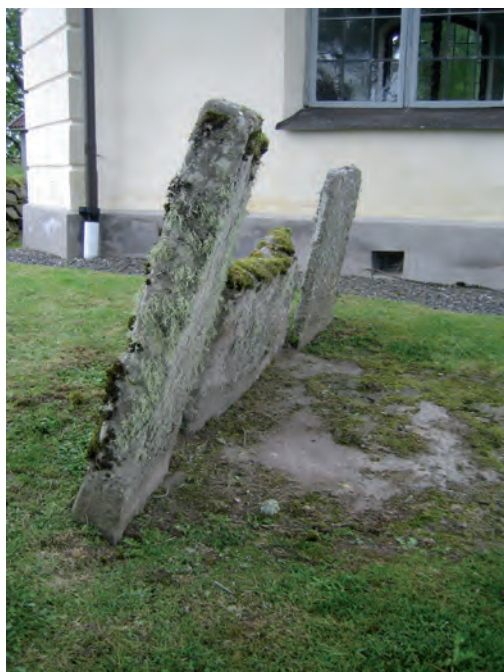
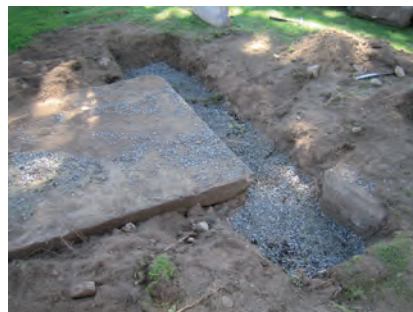
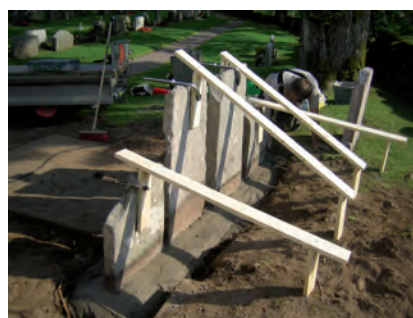
På Svenarums kyrkogård är gravhällen, framför de fyra stående gravvårdarna, delvis överväxt med gräs och vatten samlas i de nedre partierna (mot öster).

De fyra gravvårdarna som står tillsammans lutar kraftigt framåt.

Svenarums kyrkogård. Fyra gravvårdar och en gravhäll. Före, under -och efter konservering. Foto: C. Strömer 2015

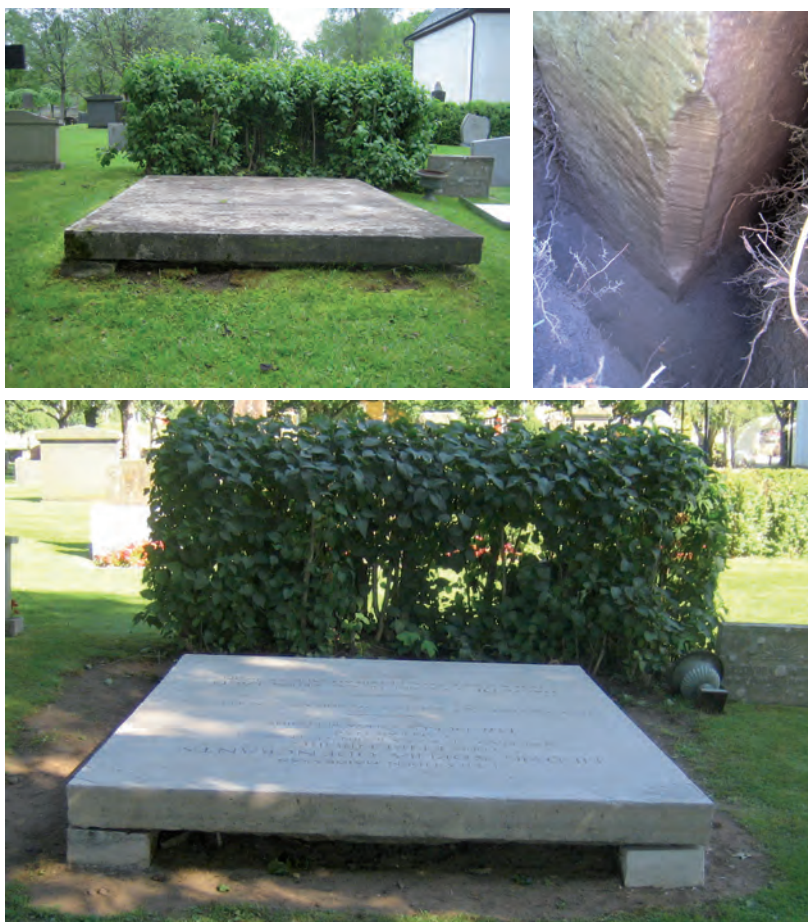
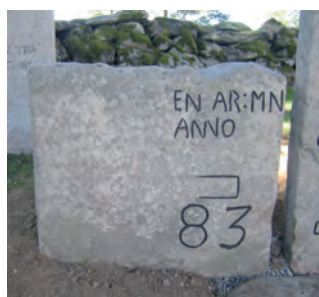
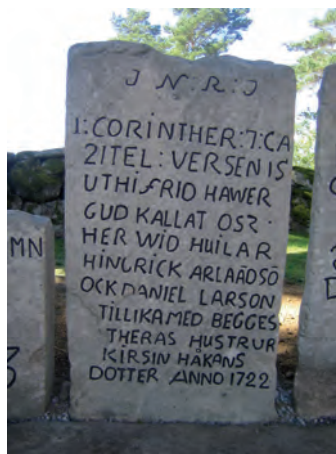
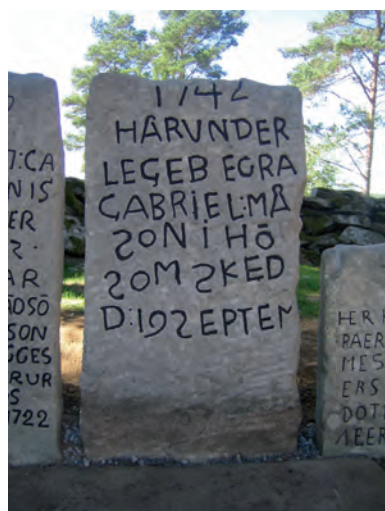
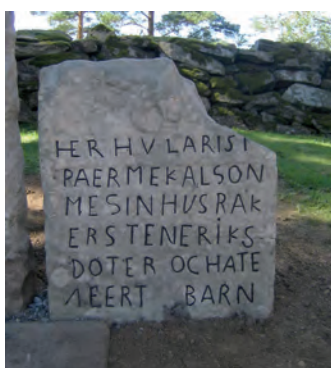
Byarums kyrkogård. Gravhäll över Hedvig Sophia Odencrants
Före, under och efter konservering. Notera sockelstenens kanthuggning.
Foto: C. Strömer 2015
