Stenfundament till Eksjö kyrktorn

Arkeologisk förundersökning inom RAÄ nr 134 Eksjö stad, utanför Eksjö kyrka, Eksjö socken och kommun, Jönköpings län

Rapport över utförd arkeologisk undersökning

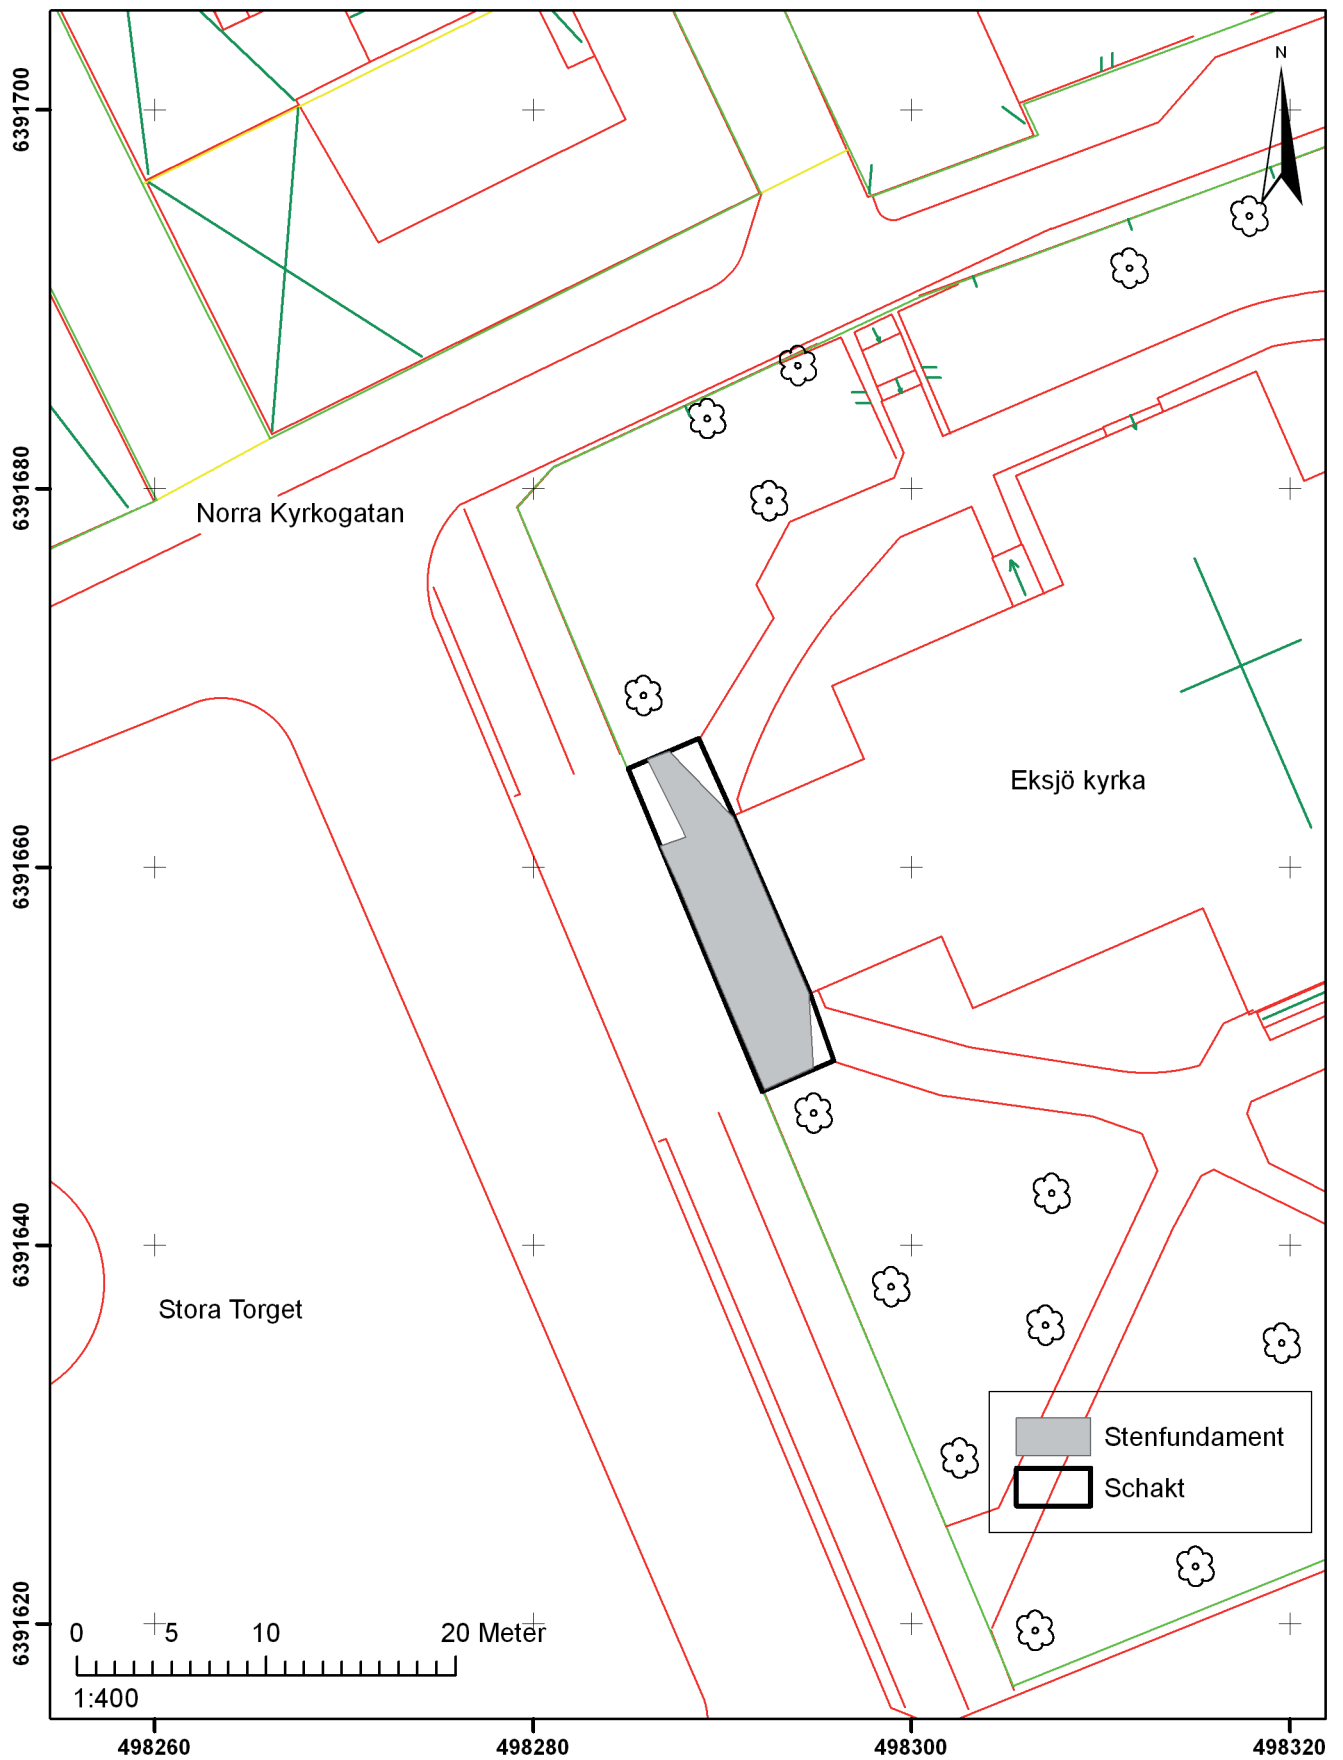
Strax under sättsanden till de borttagna plattorna, på ca 0,2 meters djup, påträffades större stenar. De var mellan 1-1,5 m stora och ovandelen var släthuggen. Fundamentet var mycket vällagt med stenarna lagda så att de kilade fast varandra. Fundamentet sträckte sej ut från kyrkohörnet mot nordväst och de var satta i sand. Fundamentet sträckte sej över hela schaktets bredd. I den norra delen av schaktet var fundamentet bortgrävt vid sentida schaktgrävningar och här fanns istället humusblandad sand och lite sten. Från det andra kyrkohörnet låg fundamentet i sydvästlig riktning. På den här sidan var inte stenarna lika släthuggna utan överytan på fundamentet var mer ojämn men lika vällagt som tidigare. I fyllnadsmassorna fanns inga föremål varken samtida med murbygget, eller sentida.

Fundamentet har tolkats som samtida med tornet och vinkeln på muren vid hörnen till tornet gör det troligt att det även utgör fundament till den kyrkomur som fanns här tidigare och som ska ha börjat här som ett par öppnade armar som utgår från kyrkan. Av denna mur finns inget kvar i dag framför kyrkan. Totalt var det synliga fundemenet 18 m långt och 4 m brett med en yta på ca 72 m².

Schaktet och det påträffade stenfundamentet, markerat i grått, utanför Eksjö kyrka.

Eksjökyrkan stentorn byggdes 1784 och fundamentet är samtida. För att kunna gjuta det nya fundamentet togs det gamla bort inom schaktets begränsning. Det fortsätter troligen åt både norr, väster och söder.
