Fjärrkyla i Västgötagatan

Arkeologisk förundersökning inom RAÄ nr 50:1
Jönköpings stad inför fjärrkylaledning i del av
Västgötagatan, Sofia församling i Jönköpings kommun,
Jönköpings län

Rapport över utförd arkeologisk undersökning

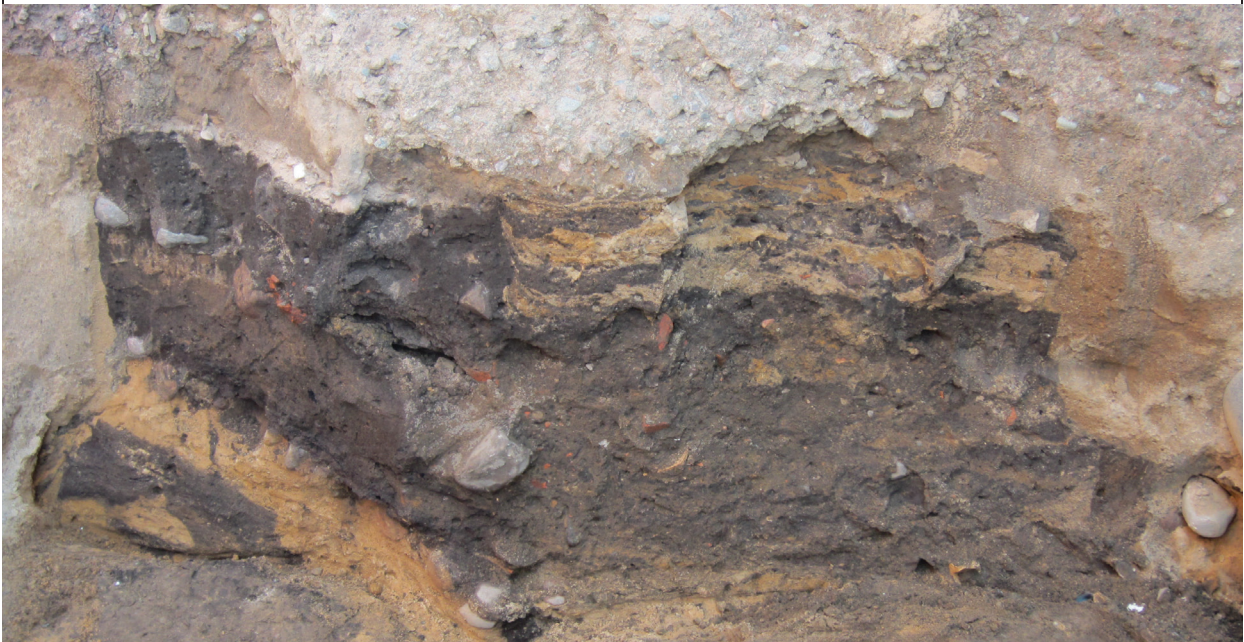
Profilen i den norra delen av schaktet med de två kullerstensläggningarna i den vänstra delen. Fotograferat från söder.

Den norra profilen bestod av två kullerstensnivåer, den ena ca 0,8 meter under marknivå och den andra ca 1,20 meter under. Båda lutade kraftigt ner åt öster. Mellan de båda kullerstenslagren fanns avsatta lager med kol, sot, träfragment och eventuellt gödsel. Det intakta området med medeltida kulturlager var ca 1 meter brett. I den östra delen fanns en störning med mycket kakelugnsfragment som hade vit glasyr. Det vita kaklet fortsatte ner till steril nivå, ca 1,4 meter under marknivån. Kaklet kan dateras till 1800-talet och sparades inte. Båda schaktväggarna var ca 2 meter breda.

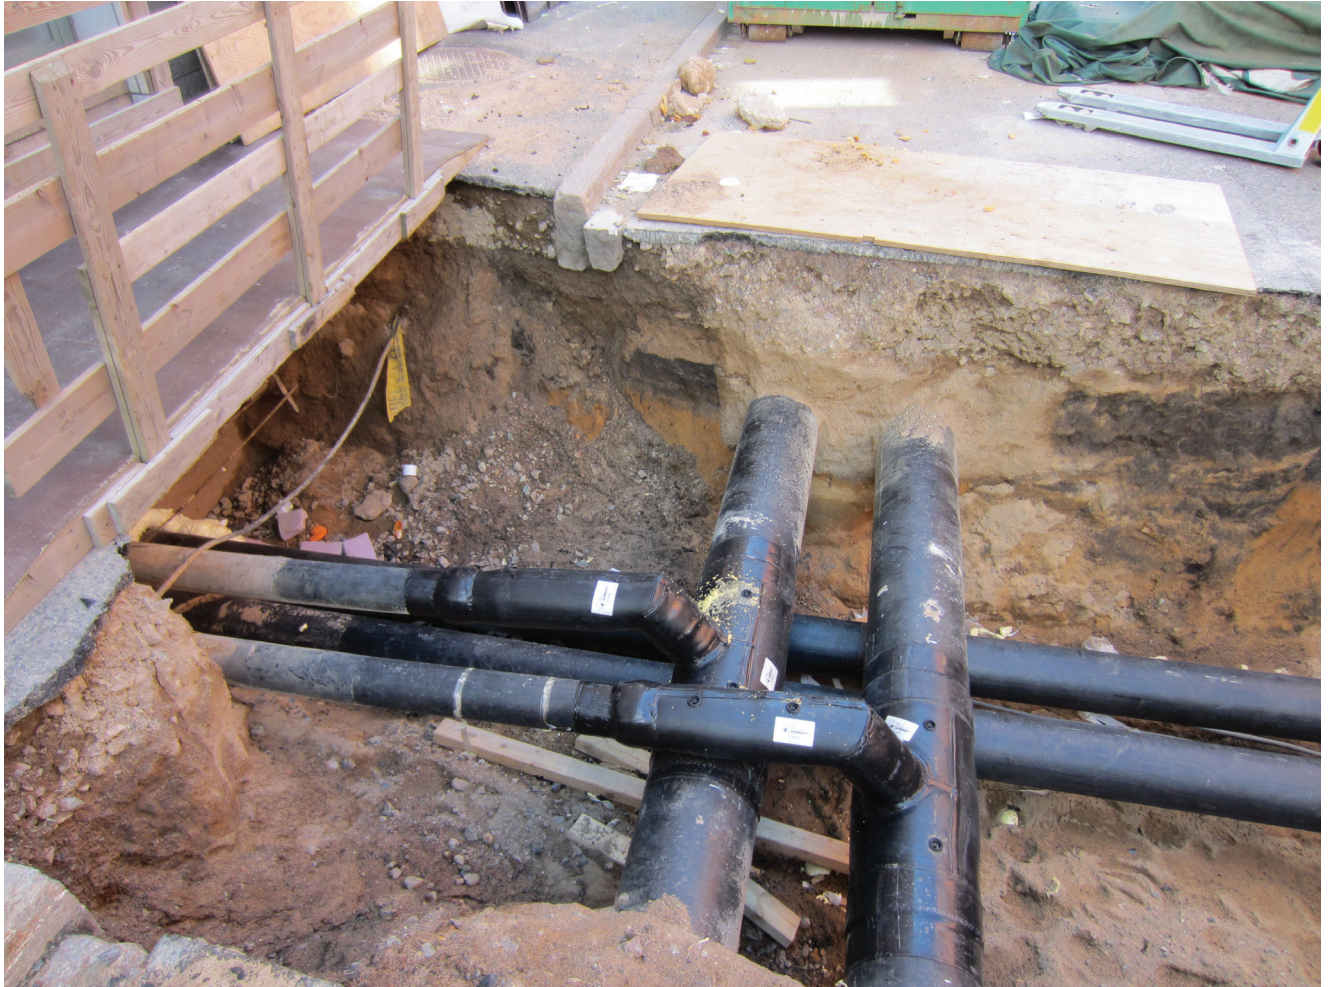
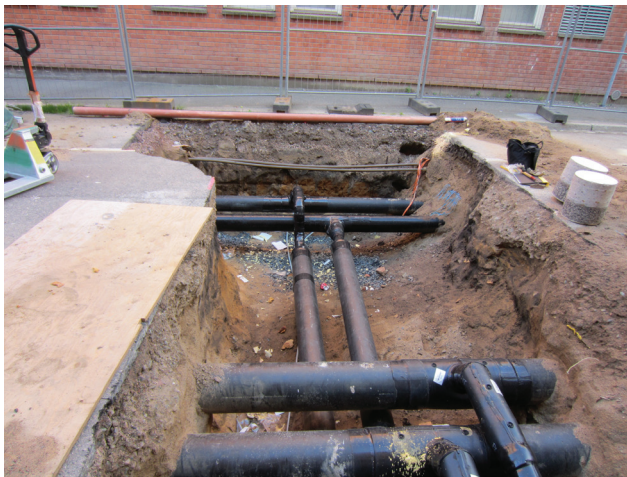
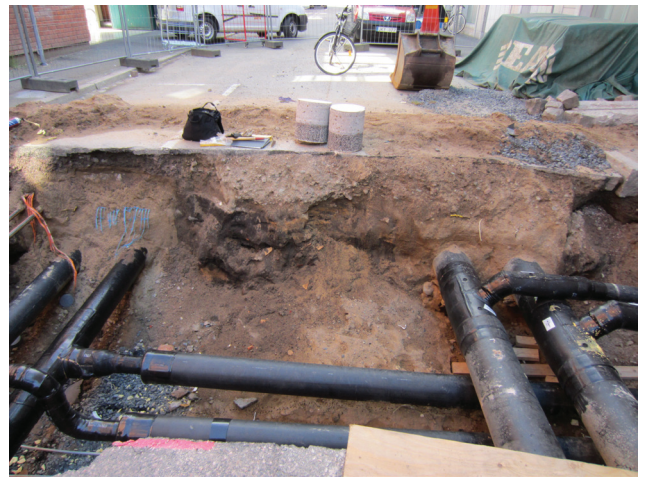
Bild 1–3. Översikt av ledningsschaktet, där resterna av kulturlagret tydligt framträder..

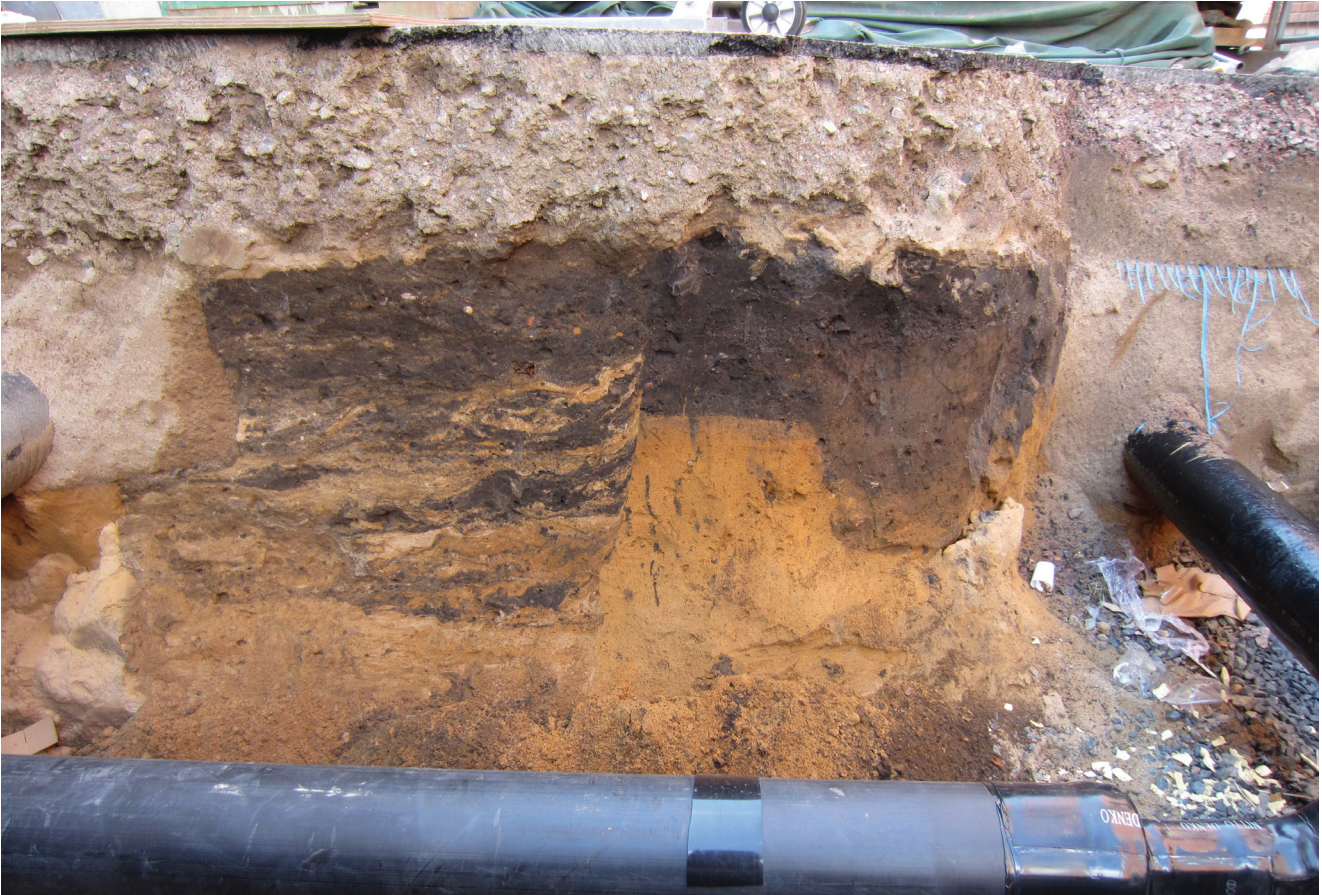
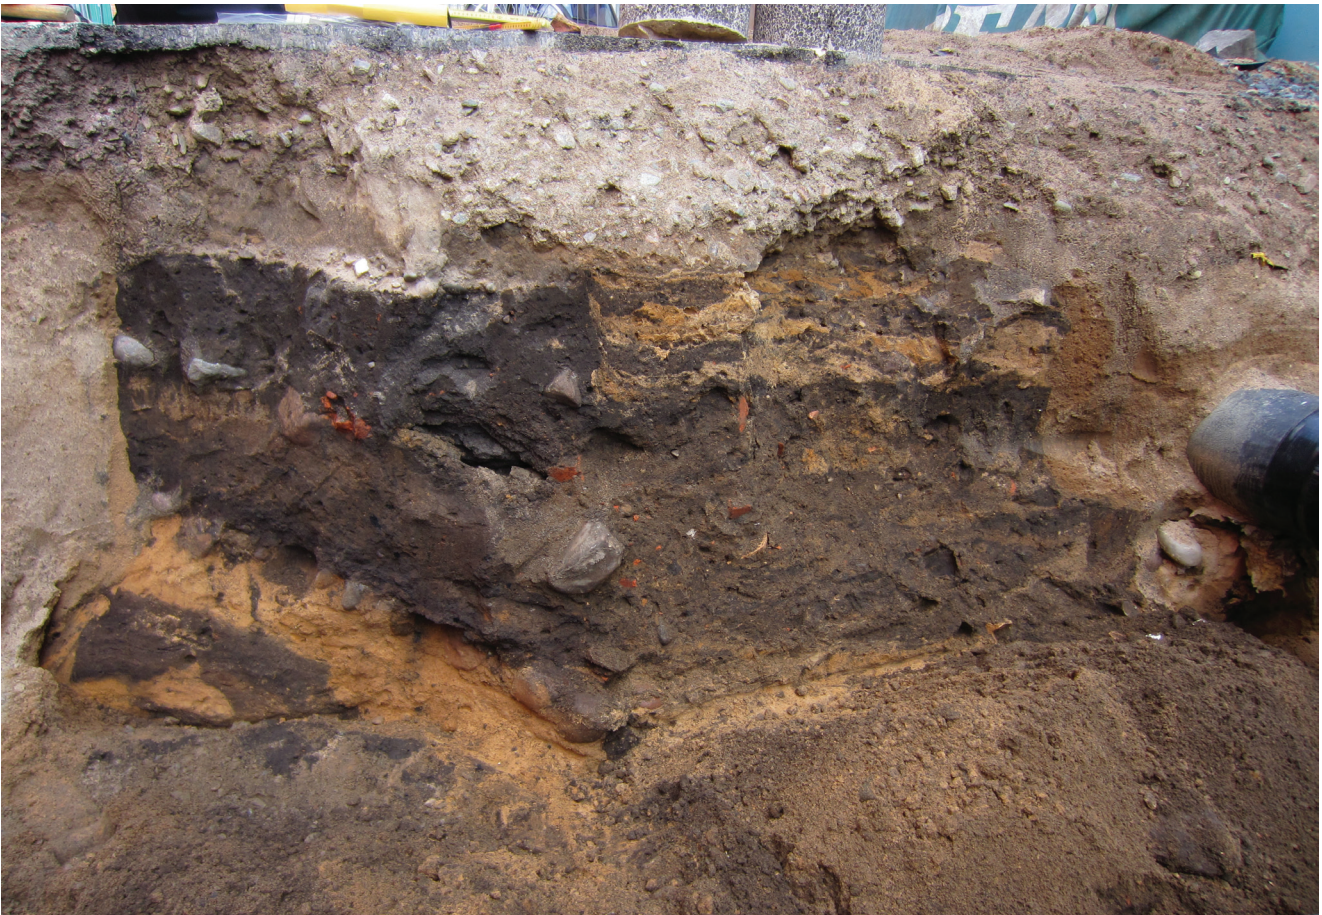
Bild 4 och 5. Överst profilen i södra delen av schaktet. Nederst profilen i den norra delen..
