En härd vid Kråkegård

ARKEOLOGISK UTREDNING INFÖR PLANERAD INSTALLATION
AV VATTENLEDNING VID FASTIGHETEN KRÅKEGÅRD 1:9

*Bäckseda socken i Vetlanda kommun
Jönköpings län*

JÖNKÖPINGS LÄNS MUSEUM
Arkeologisk rapport 2003:43

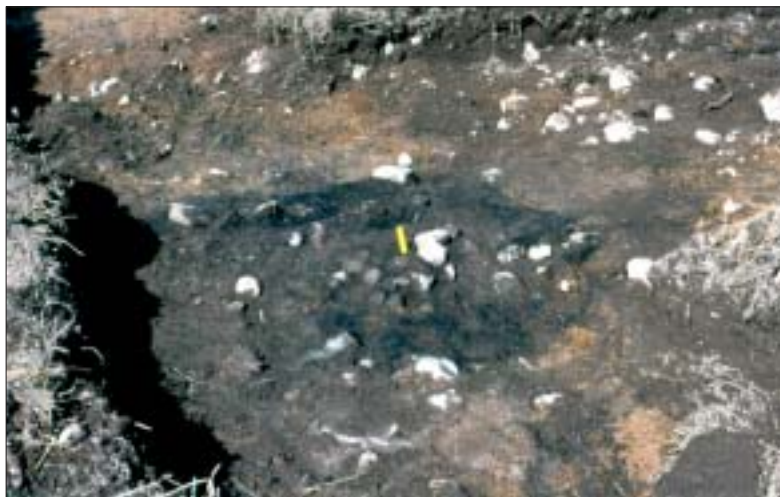
Fig. 2. Översiktsbild av den härd (A1) som påträffades i schakt 1 vid fastigheten Kråkegård 1:9. På bilden syns de två sotiga partierna i härdan. Bilden är tagen från söder.
Foto: Håkan Hylén.

Enligt uppgifter i FMR finns det ett lämpligt boplatssläge intill och nordväst om Emåns anslutning till sjön Grumlan (RAÄ 102). Detta läge ligger intill ena delen av utredningssträckan (objekt A), varför det längsta schaktet (S1) upptogs här. Vid schaktningen påträffades i norra delen av schaktet en hård (A1) av förhistorisk karaktär med två tydliga sotiga partier och bränd lera i ytan (fig. 2; bilaga 2-3). Inga ytterligare anläggningar eller fynd påträffades i detta eller övriga upptagna schakt.
