Arkeologisk utredning etapp 1

Karlslund-Madhagen

*Arkeologisk utredning etapp 1 inför planerad
markexploatering inom fastigheten Karlslund 2:1,
Madhagen*

*Vetlanda socken & kommun
Jönköpings län*

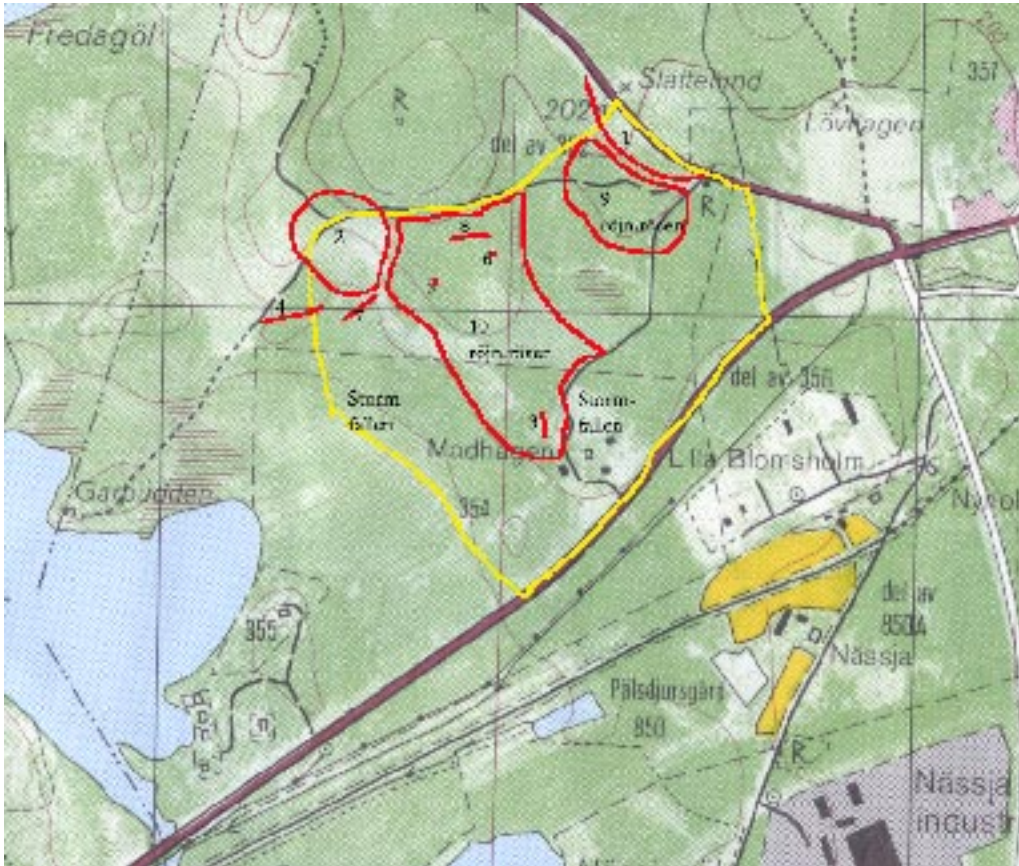
Bilaga 1. Karta

Utsnitt ur ekonomiska kartans blad 6F 3a och 6F 3b med undersökningsområdet (gult) och antikvariska observationer (siffror, rött) markerade. Jönköpings läns museum anser att den del av området som ligger öster om vägen samt den del av området som ligger i höjd med och söder om gården kan tas i anspråk för markexploatering utan vidare antikvarisk åtgärd. I korthet utgörs de identifierade objekten av:

1. Gammal landsväg
2. Odlingsrösen
3. Hägnadsrest
4. Hägnadsvall
5. Källargrop
6. Källargrop/jordkällare
7. Hägnadsvall
8. Stensträng/hägnadsvall
9. Röjningsröseområde med potentiella boplatslägen
10. Röjningsröseområde med potentiella boplatslägen

1. **Gammal landsväg.** I skogen strax invid dagens vägsträckning syns fortfarande den äldre landsvägen tydligt. Den gamla vägsträckningen är bevuxen med samma vegetation som den kringliggande skogen men kan ändå följas något hundratal meter.
2. **Odlingsrösen.** Belägna på inägomarken till ett historiskt torp. De flesta rösena är 5-6 meter i diameter och ganska toppiga. Det

allmänna intrycket är att rösen ger ett yngre intryck, vilket inte hindrar att det finns betydligt äldre skikt i rösenas nedre partier (mycket sannolikt). Inom området finns åtskilliga vindfällen och körspår som skadar rösen.

3. **Hägnadsrest.** En ålderstigen hägnadsrest som ej finns antydd i det historiska kartmaterialet kan här följas några tiotal meter. Hägnaden består av en låg stenmur i vilken en gärdesgård av trä finns fragmentariskt bevarad. Sannolikt utgör detta resterna av en hägnad som varit belägen på utmarken och avgränsat en betesyta. I området finns idag åtskilliga spår av markberedning.

4. **Hägnadsvall.** En mycket övertorvad hägnadsvall, 2 m bred och 0,4 m hög, löper genom ett område med många vindfällen. Delar av hägnadsvallen ligger sannolikt inom undersökningsområdet (se nr 7).

5. **Källargrop.** En källargrop, 4 x 4 m stor, finns ingrävd i en sydslänt. Konstruktionen är stensatt. Konstruktionens maximala djup är 1,2 m.

6. **Källargrop/jordkällare.** En källargrop/jordkällare, 2 x 2 m stor, finns ingrävd i en östsluttning. Konstruktionen är stensatt. Konstruktionens maximala djup är 1,3 m.

7. **Hägnadsvall.** En mycket övertorvad hägnadsvall, 2 m bred och 0,4 m hög, löper i NO-SV riktning. Hägnadsvallen har eventuellt kontakt med nr 4, ett område med stormfälld skog omöjliggör en kontroll om så är fallet.

8. **Stensträng/hägnadsvall.** En mycket övertorvad stensträng/hägnadsvall kunde följas ca 40 meter. Konstruktionen är ca 4 m bred och 0,4 m hög.

9. **Röjningsröseområde med potentiella boplatslägen.** Inom detta område förekommer spridda röjningsrösen av ålderstigen karaktär. De är 3-6 m breda och 0,2-0,5 m höga. Inom området förekommer potentiella boplatslägen.

10. **Röjningsröseområde med potentiella boplatslägen.** Ett större sammanhängande område med röjningsrösen av olika storlek och form, de flesta är ordentligt övertorvade. Mindre delar av området sammanfaller med de ytor som finns redovisade tillsammans med ett torp i det historiska kartmaterialet. Inom området finns även andra fornelement men dessa har upptagits under egna nummer i rapporten. Inom området förekommer potentiella boplatslägen.

Av de i fält observerade företeelserna är det stora ytor som utifrån dagens tillämpning av KML kan anses behöva utredas ytterligare inför en kommande markexploatering. Jönköpings läns museum rekommenderar att de centrala och norra delarna av utredningsområdet inte utsätts för markexploatering. Området har en mycket stor arkeologisk kunskapspotential och om markexploatering ändå blir aktuell rekommenderar Jönköpings läns museum att större delen av området blir föremål för arkeologisk utredning etapp 2 med sökschaktningar och digital kartering. Länsstyrelsen beslutar om vidare åtgärder.
