Arkeologisk utredning etapp 1

Genom utmarkerna i Vetlandatrakten

Ny sträckning av väg 127 mellan Sjunnen och Alseda

Arkeologisk rapport 2007:05
JÖNKÖPINGS LÄNS MUSEUM

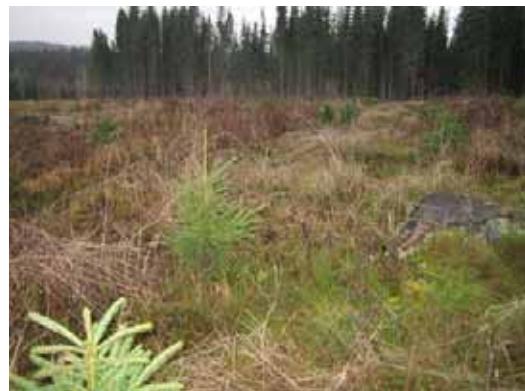
FIGUR 4. Foto över röjningsröseområde (FE077). Röjningsrösena är låga, flacka och svåra att upptäcka.

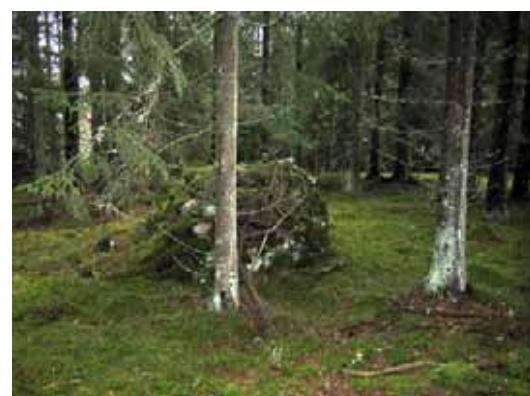
FIGUR 5. Röjningsröse inom åkermarken till lägenhetsbebyggelsen (FE074). Röjningsröset är högt och toppigt samt delvis kallmurat.

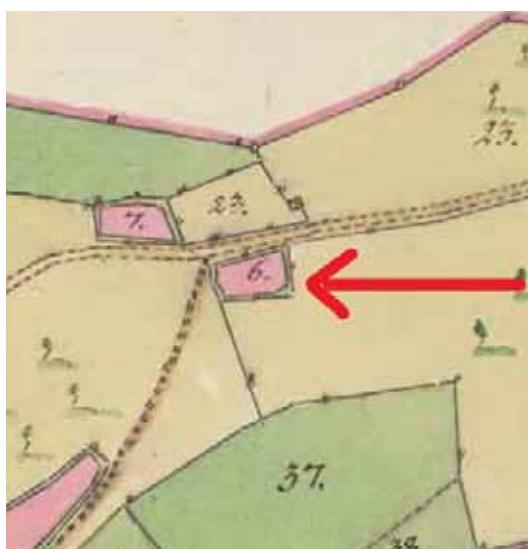
FIGUR 3. Detalj ur storskifteskarta över Dalseda upprät-
tad 1806 (Akt E123-8:1). Den fossila åkern FE041
markerad med pil.

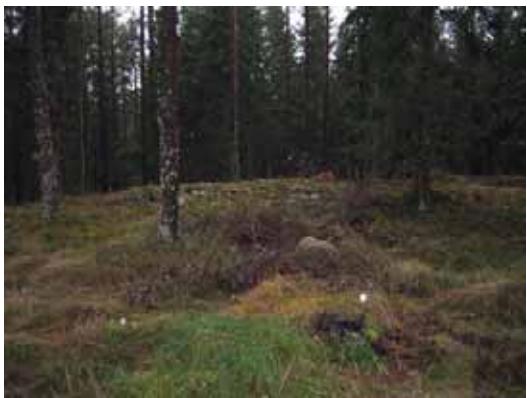
Endast en grav var känd inom utredningsområdet (RAÄ 39/FE013). Denna utgörs av en stensättning, troligen från bronsålder eller äldre järnålder. Strax norr om utredningsområdet påträffades en

FIGUR 6. Foto. Stensättning (Raä 39/FE013).

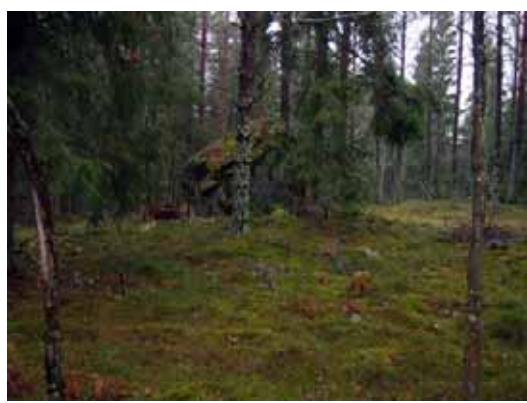
FIGUR 7. Foto. Nypåträffad blockgrav (FE068).

FE068	Alaseda	Vetlanda	6F3d SV	Alaseda	Grav markerad med block	Blockgrav(?) rund 7 m i diam bestående av ett jordfast block 2 m i diam och 2 m h. Runt blocket är stenpackning 0,3-0,4 m h. Fyllning av 0,3-0,4 m ststenar. Antydan till kantkedja i NÖ och SV.	6365900	1465950	Fast fornlämning?	Förundersökning	
FE069	Alaseda	Vetlanda	6F3d SV	Alaseda	Fossil åker	Röjningsröseområde, ca 80x30-35 m (NV-SO) bestående av ca 10 röjningsrören 2-4 m i diam och 0,2-0,4 m h av 0,2-0,4 m ststenar. Fossil åker 140x25-50 m (Ö-V) bestående av 6 plana åkerytior, vilka avgränsas av terrasskanter 20-70 m l och 0,4-0,8 m h.	6365875	1465890	Fast fornlämning	Förundersökning	
FE070	Alaseda	Vetlanda	6F3d SV	Alaseda	Fossil åker	Boplatsläge, naturlig fortsättning på höjdsträckningen inom vilken det tidigare påträffats lämning NV om området.	6365865	1465970	Fast fornlämning?	Förundersökning /inmätning	
FE071	Alaseda	Vetlanda	6F3d SV	Alaseda	Boplatsläge	Kvarnlämning ca 50x10 m (Ö-V) bestående av dammvall, vägbank, kvarnground och stensatt bäckfära. Ö om bäcken är dammvall ca 20 m l (NNV-SSÖ) och 1 m h som ansluter till åsrygg i Ö. V om bäcken är dammval som övergår i vägbank ca 25 m l och 0,4-1 m h. 3 m nedströms (N) om dammvalen är kvarnground 9x6 m (NO-SV) och intill 1,5 m h av 0,4-0,8 m ststenar. I grunden är murkna trräster. Nedströms är bäckfärans delvis stensatt.	6365730	1465800	Fast fornlämning?	Arkeologisk ut- redning etapp 2
