Kulturhistorisk karakterisering och bedömning

Barkeryds kyrka

*Barkeryds socken i Nässjö kommun
Jönköpings län, Växjö stift*

Barkeryds kyrka är uppförd 1846 och utgör en utpräglad representant för empirens storskaliga kyrkobyggande. Exteriören är föga förändrad och även interiören har bevarat mycket av sin ursprungliga karaktär. I samband med upprättande av vård- och underhållsplan har Jönköpings läns museum utfört en kulturhistorisk karakterisering och bedömning av kyrkan. Detta syftar till att lyfta fram byggnadens kulturhistoriska värden.

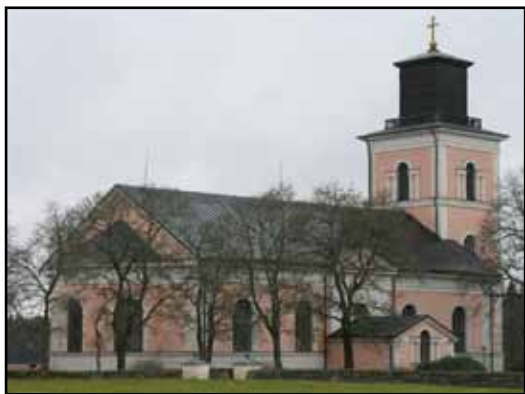
Kyrkan vilar på en utkragande spritputsad och gråmålad sockel. Fasaderna är slätputsade och avfärgade med KEIM-färg i en ljus rosa kulör. Upp till fönstren har alla byggnadskroppar utom sakristian en bröstning med vit slätputs, avslutad uppåt med en gesims. På långhus och absid bär bröstningen kvaderrustik. Långhuset och

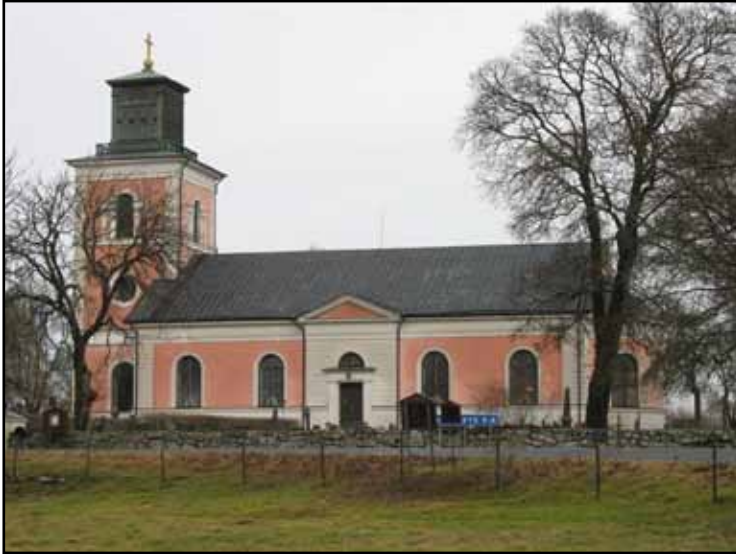
Barkeryds rosaputsade empirikyrka från söder. Fasaden är rikt artikulerad med vitputsad kvaderrustik, vilket framhäver arkitekturens viktiga element.

sakristian har hörnomfattningar med vit kvaderrustik. Tornkroppen uppdelas av två gesimser. Den övre hälften är spritputsad och har åt väster en inskriptionsplatta av kalksten över byggnadsår och regent. Tornets hörnomfattningar är helt släta. Klockvåningen genombryts av rundbågiga ljudöppningar med ursprungliga svartmålade ljudluckor av trä. Ljudöppningarna har en karakteristisk omfattning i form av två par kopplade pilastrar som bär en rundbåge, ett klassiskt palladianskt motiv som upptogs av empirestilen. Ingångarna i väster genom tornet och i söder har likartat utförande. Det rör sig om ursprungliga pardörrar som klätts med kopparplåt. Smygarna har utkragande, slätputsade och vitkalkade omfattningar i form av pilastrar som bär ett bjälklag. Ovan detta har de överljus i form av lunettfönster. Sandstenstrapporna är från byggnadstiden. Den södra porten är särdeles framhävd genom sin risalit, ett svagt utskjutande fasadparti, vilken kröns av en tempelgavel. Hela fasadpartiet är kvaderritsat och vitkalkat. Motsvarande fasadparti på nordsidan har överensstämmande utformning. Sakristian har en enkel kopparklädd port från 1950 på västsidan, utförd i likhet med ovannämnda. Kyrkans murar genombryts av stora rundbågsfönster, fyra axlar på själva kyrkorummet. Fönsterbågarna av brunt trä är från byggnadstiden och infattar till stor del handblåsta glasrutor i blyspröjs. Fönstersmygarna har profilerade, vita omfattningar. Sakristigavelns fönsteromfattning upprepar ljudöppningarnas pilastermotiv. I tornets mellersta del är åt norr och söder rundfönster av gjutjärn. Mot takfoten är runt hela kyrkan en väl tilltagen gesims, slätputsad och vit. Själva kyrkorummet bär ett sadeltak och absiden ett valmat tak. Sakristian bär ett flackt sadeltak. Nämnade takfall täcks av svartmålade plåt i stor format. Kyrka och sakristia har ständrännor och stuprör i samma material. Torntaket är mycket flackt och bär en numera

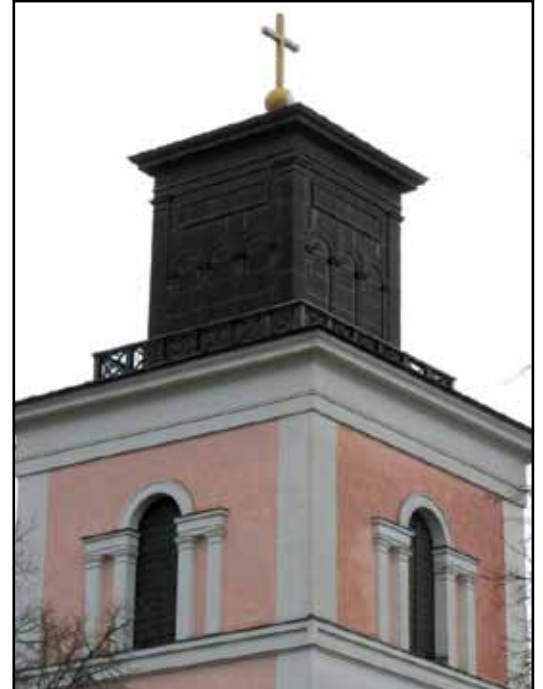
Ljudöppningarnas palladianska omfattningar går igen på sakristigaveln nedan. Långhusets risalit svarar mot södra sidans mittportal.

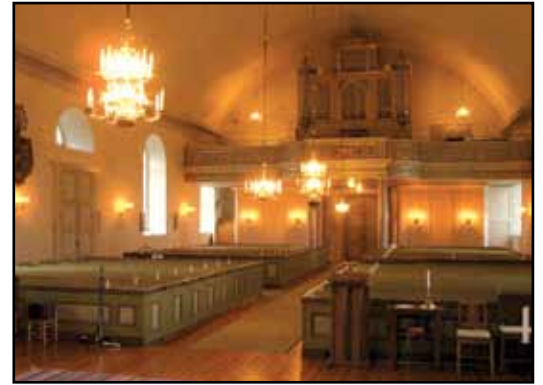
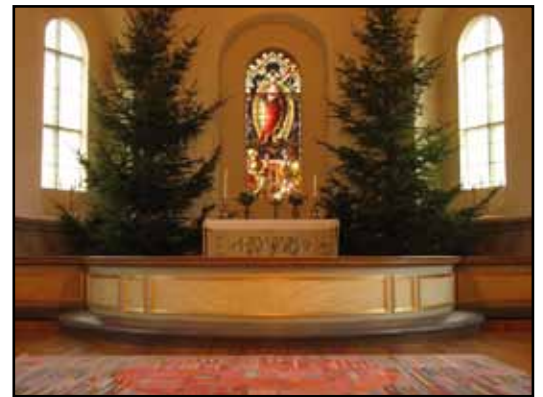
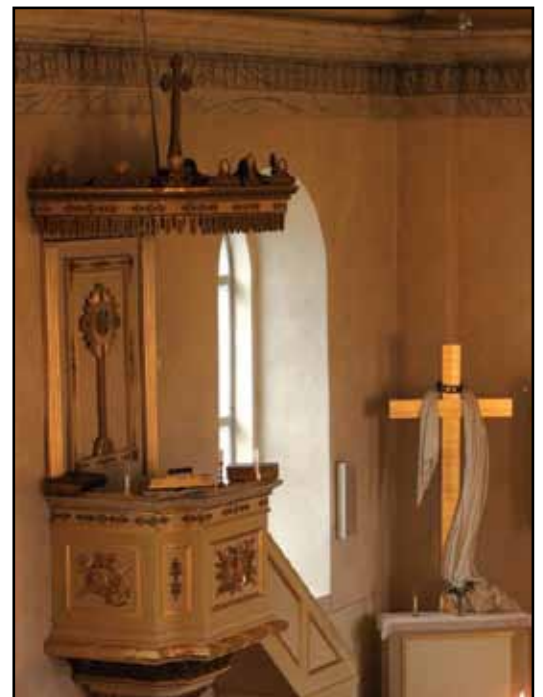
Sluten bänkinredning från byggnadstiden och välanpassad läktarunderbyggnad från 1996.

Putsad taklist med karakteristisk dekor i form av marmorimitation och palmettfris.

Romansk dopfunten från föregående kyrka.

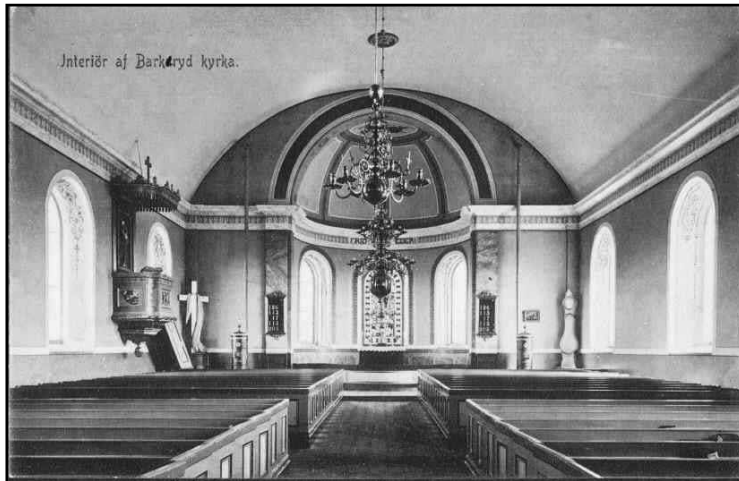
Interiör efter 1907 med kraftigt kulört färgsättning och dekormålerier. Marmoreringar och dekor på taklist, triumfbåge och absidbröstning är ännu kvar. Observera de båda järnkaminerna i koret. ATA.

1907 skedde en större förändring av interiören. Kyrkorummet som tidigare var helt vitmålat, utom i koret, fick en helt ny färgsättning.

Väggarna målades i mörkare färg med rik dekorer i absidtaken och språkband därstädes och i triumfbågen. Fönstersmygarna försågs med sirlig dekor. Sannolikt rörde det sig om oljefärg. Marmorering på korpilastrar och gesims tillkom senast vid detta tillfälle, men kan också vara ursprungliga. Bänkar, dörrar och läktarkolonner ommålades i varma kulörer i tidens smak. I absidfönstren insattes blyinfattat, delvis färgat råglas. Det mellersta fönstret gavs en glasmålning och altarets svepekor flyttades till korets nordöstra hörn. Sannolikt vid detta tillfälle ordnades uppvärmning genom järnkaminer. 1925 reparerades och ommålades fasaderna. Sannolikt ersattes då takens spåntäckning av plåt. 1926 flyttades svepekorset tillbaks till altaret. 1928 konserverades och upphängdes två huvudbaner från gamla kyrkan. Konservator var Alfred Nilson, Stockholm.

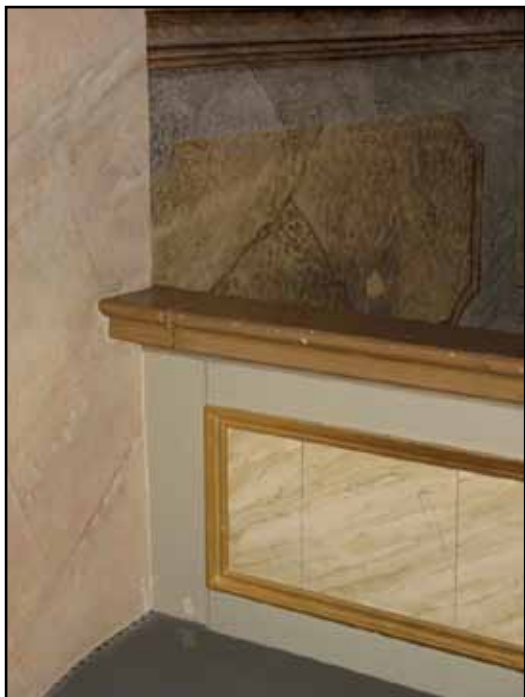
Marmoreringar av olika slag, spelar stor roll för upplevelsen av kyrkorummet. Här möts altarring, triumfbåge och absidvägg. En del av marmoreringarna har hävd sedan minst 100 år.

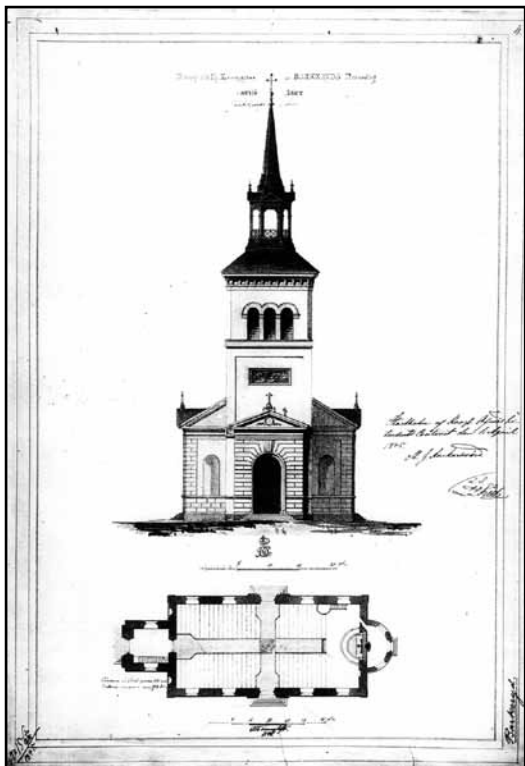
Arkitekt Albert Törnqvists omarbetning av byggmästarens ritning, daterad 1845. Törnqvists modifieringar pekar fram mot nygotiken, men kom aldrig till utförande. ATA.

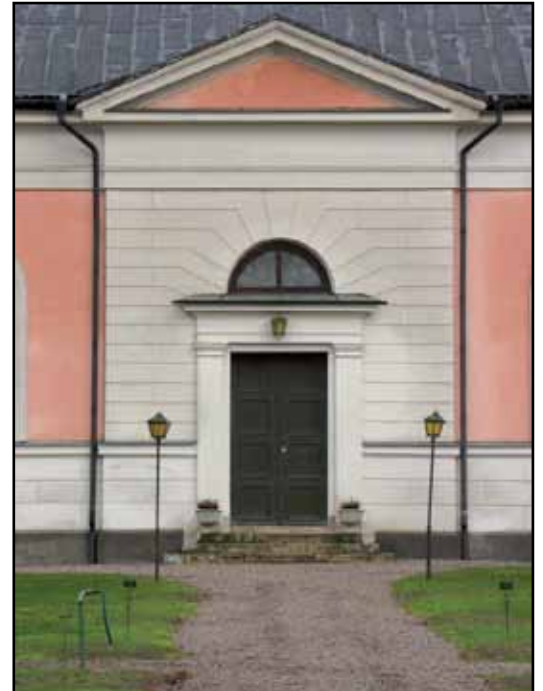
Mittportens s.k. risalit innehåller flera av empirestilens favoritelement: pilastrar, tempelgavel och lunett. Kvaderrustiken bildar en kontrast mot murlivet och framhäver portalen.
