Kulturhistorisk karakterisering och bedömning

Tännö kyrka

*Tännö socken i Värnamo kommun
Jönköpings län, Växjö stift*

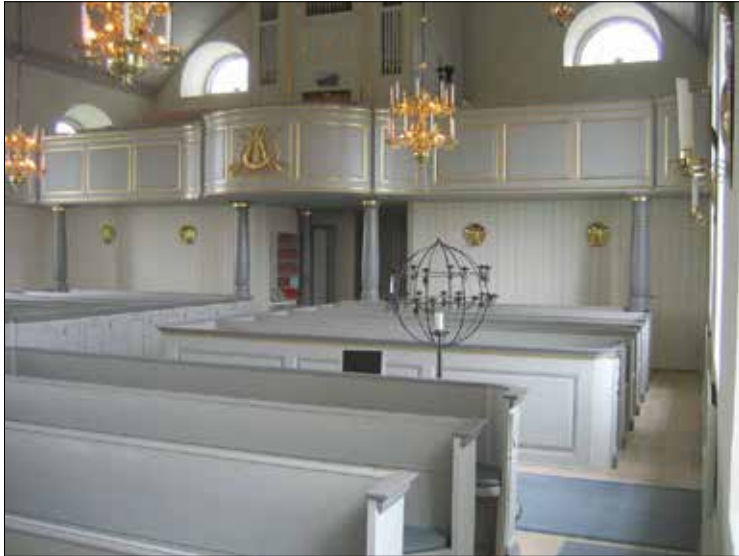
Invändigt är kyrkan typisk för sin tid och ovanligt välbevarad. Koret, i fullbredd, är upphöjt ett trappsteg och präglas av altartavlan av Louis Masreliez - "Herdarnas tillbedjan" från omkring 1764. I koret finns även de två korbänkarna bevarade. Altarringen består av svarvade dockor målade i grått med förgyllda listverk. Korfönstren närmast altaret är bemålade med ett enkelt etsat måleri i olika toner för att dämpa ljusinflödet. Dopfunten i koret är en kopia av den ursprungliga dopfunten från 1200-talet som nu finns i original på statens historiska museum. Predikstolen på norra väggen med baldakin och uppgång från sakristian är ursprunglig och utförd efter arkitektens ritningar, målad i grått med förgyllda listverk och symboler i speglarna. De slutna bänkkvarteren är välbevarade med ursprungliga bänkskärmar, och bänkdörrar, också målade i ljusgrått med förgyllt list. Golvet är ett skurgolv, troligen från 1935, och

spikat med smidda spik. Innertaket är tunnvälvt med kilsågade takbrädor målade i ljust grått, avgränsat mot väggarna med en profilerad taklist i mörkare grått.

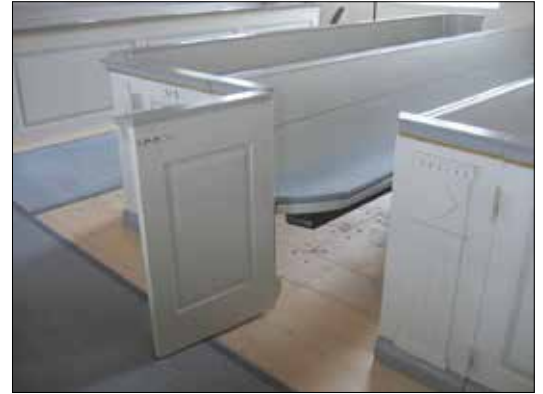
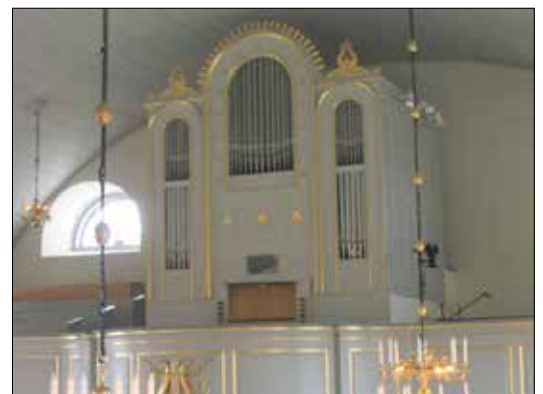
I väster har utrymmet under orgelläktaren byggts in med ljusa panelklädda väggar. Orgelläktaren bärs upp av svarvade kolonner med förgyllda listverk. Läktarbarriären är likt de flesta snickerier gråmålade med förgyllda detaljer. Spegelarna är odekorerade, utom den mittersta på den utbuktade delen, som har en förgylld lyra framför ett par korslagda basuner. Orgeln från 1866 är tillverkad av Carl Elfström, som tillverkat ett stort antal orglar i Växjö och Linköpings stift. Orgelfasaden enligt Hawermans ritningar är ursprunglig, men orgelverket är utbytt.

Överst till vänster syns orgelläktaren och inbyggnaderna under. Överst syns bänkinredningen, därunder koret med altaret och längst ned orgeln.

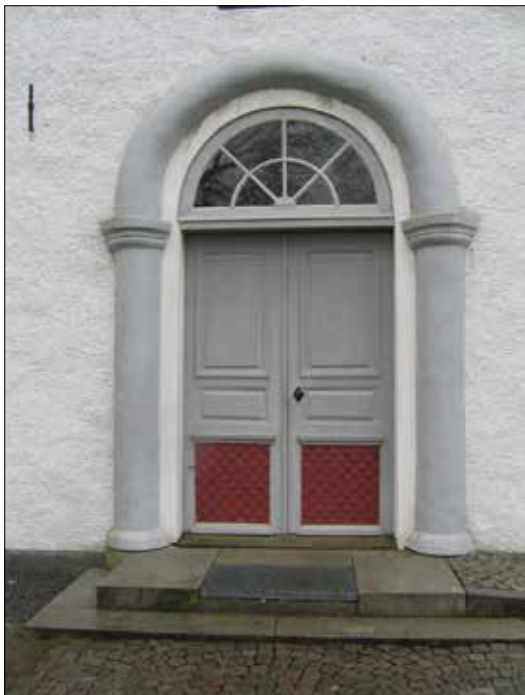
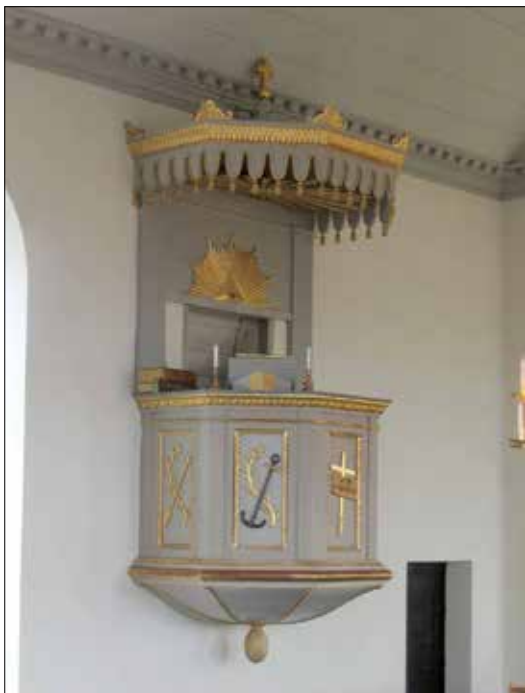
Kyrkans västra portal har tydliga empiredrag liksom predikstolen.

Utvändigt är kyrkan enkelt och sparsamt artikulerad. Fasaderna är spritputsade och avfärgade i vitt utan markerade omfattningar kring fönster och dörrar. Taket är ett sadeltak klätt med falsad skivtäckt plåt. Tornet kröns av en öppen lanternin i rött- och vitmålat trä. Portalen på västra tornsidan är utformad med kraftiga halvkolonner och överljusfönster i halvbåge. Särdrag i exteriören är den kraftiga takfotsgesimsen, tornlanterninen och enkla men kraftiga portalen i väster. Material och utförande kopplade till dessa är extra värdefulla för kyrkans karaktär. Fönstren med rundbåge har solbänkar av natursten.

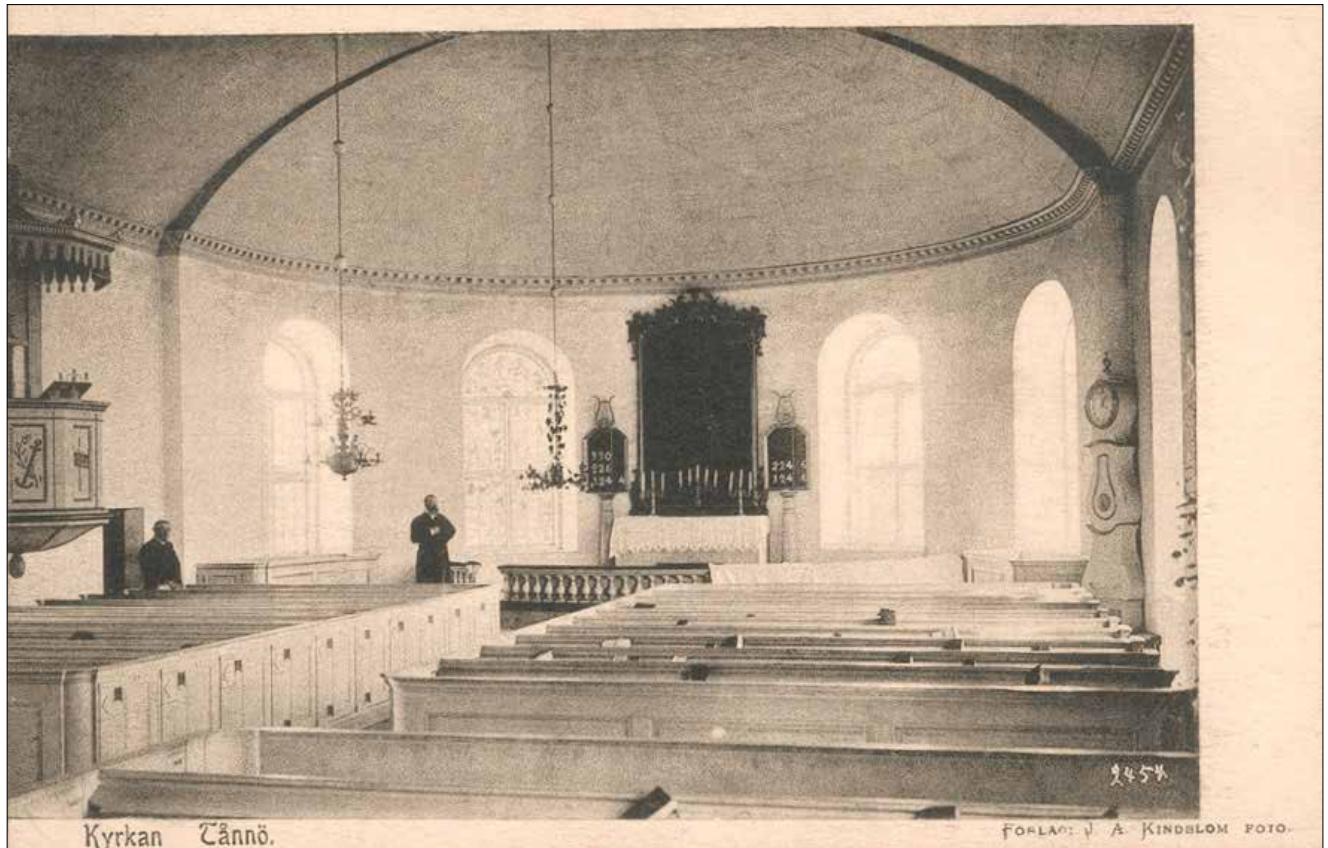
Vykortsbild över kyrkans interiör så som den såg ut 1901. Färgsättningen verkar ljusare än idag korfönstren är de ursprungliga och altartavlans flankeras av nummertavlorna på kolonner. I övrigt märks endast små skillnader gentemot idag.
