Voxtorps kyrka

Antikvarisk medverkan i samband med
förbättrad textilförvaring

Voxtorps socken i Värnamo kommun
Jönköpings län, Växjö stift

Byggnadsvårdsrapport 2013:51
JÖNKÖPINGS LÄNS MUSEUM

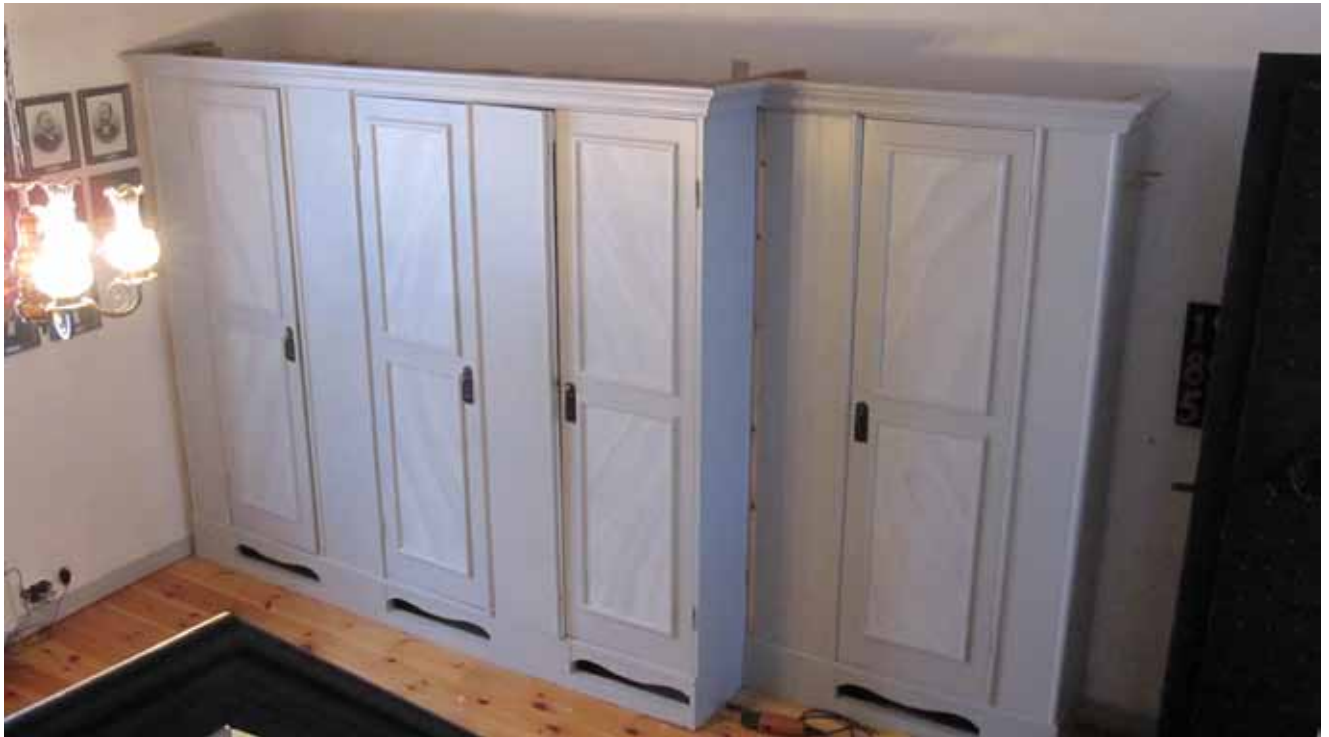
Befintlig skåpsinredning för textilier i sakristian.

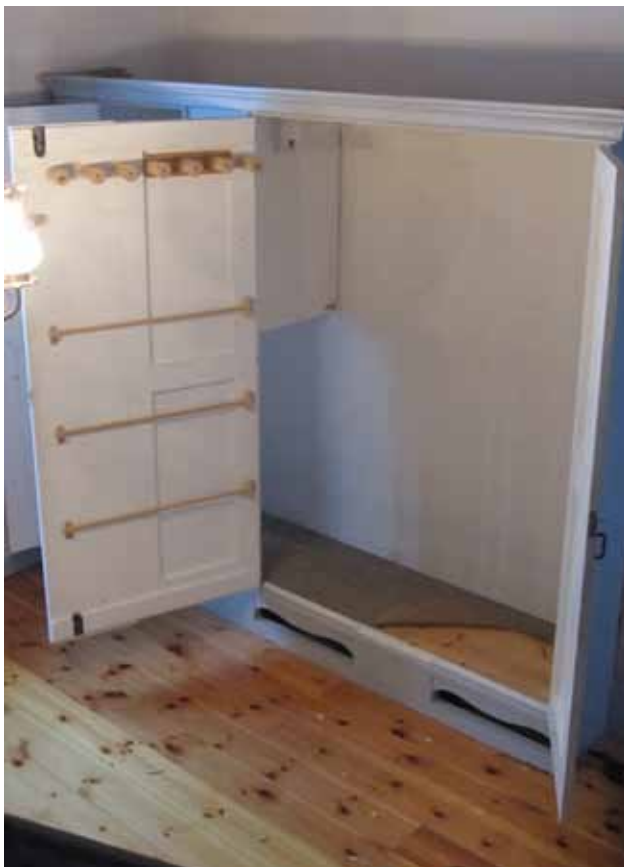
Mittersta skåpet med tidigare inredning.

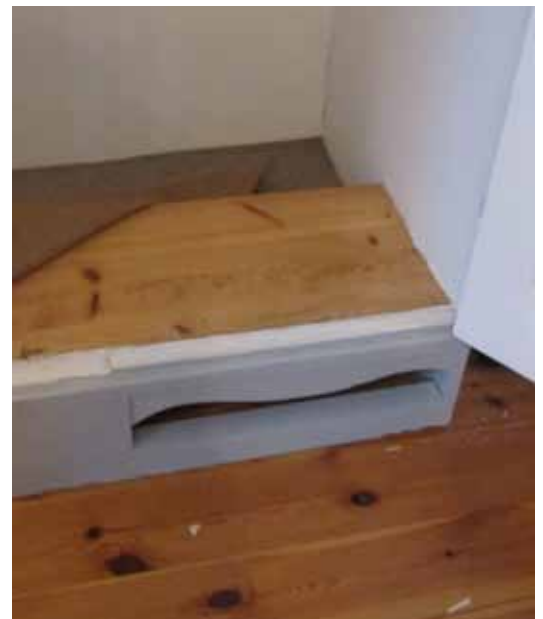
Ventilationen i skåpen var bristfällig vilket lett till mögelangrepp på textilierna. Hål togs upp i golven.

<p>Skåpen försågs med luftningsventiler, genom uppborrade hål i golven. Hålen försågs med skyddsnät av stål mot gnagare. Heltäckningsmattan invändigt i skåpen togs bort och befintligt trägolv målades i inredningens vita kulör. Övriga stänger och hyllplan i massiv furu lämnades obehandlade.</p> <p>Kollekthåvarna hängdes helt horisontellt på en hänganordning på södra väggen i sakristian. Anordningens djup anpassades så att håvarna inte rör vid väggen. Håvarna försågs med skyddspåsar av linnetyg.</p>
--	--	--

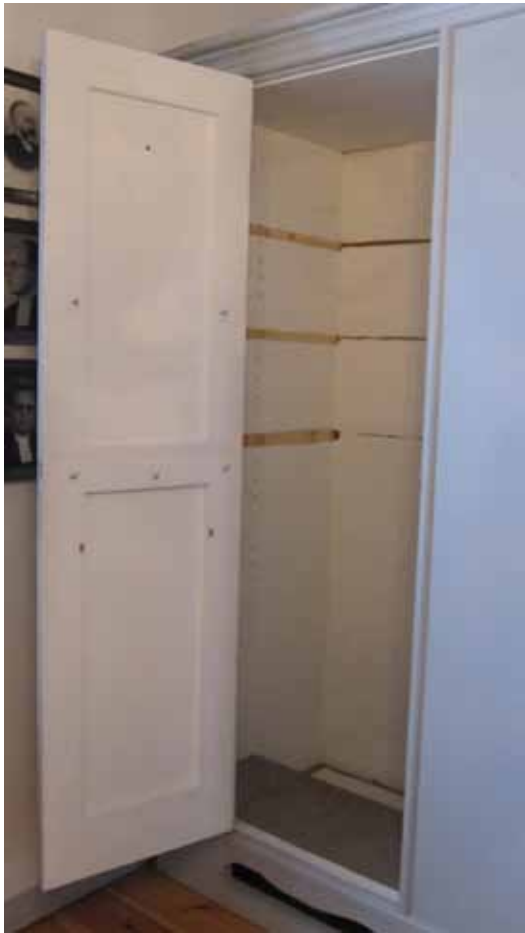
Vänstra skåpet efter att hyllorna tagits bort.

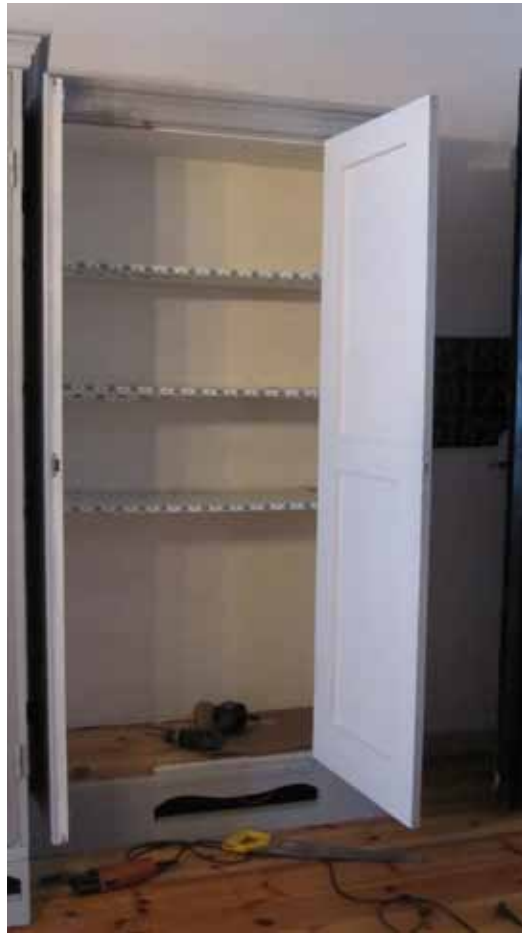
Högra skåpet före åtgärd. Här kompletteras antalet hyllor.

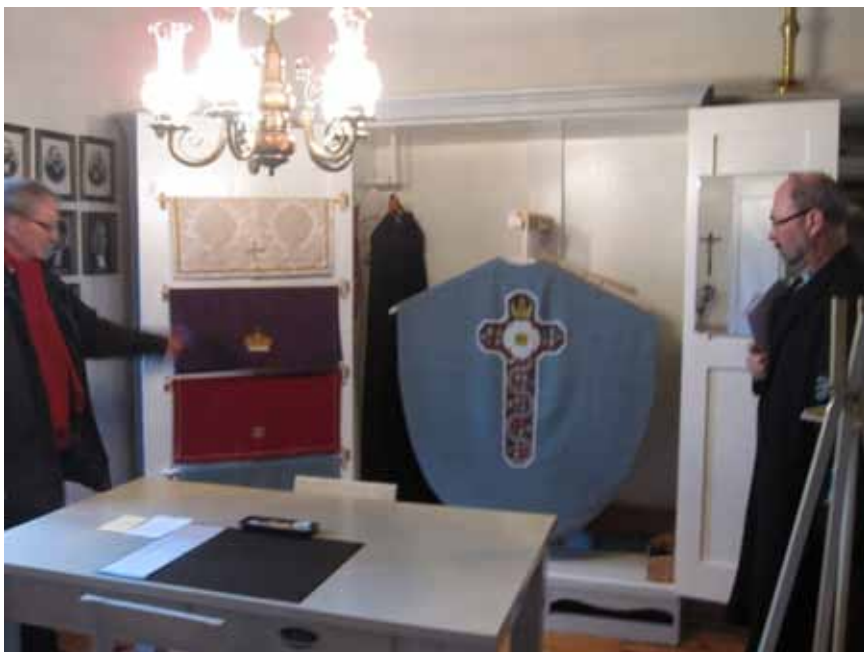
Mittersta skåpet försågs med utdragbar stång och nya galgar för mässhakarna. Samtliga predikstolskläden i skåpsdörren.

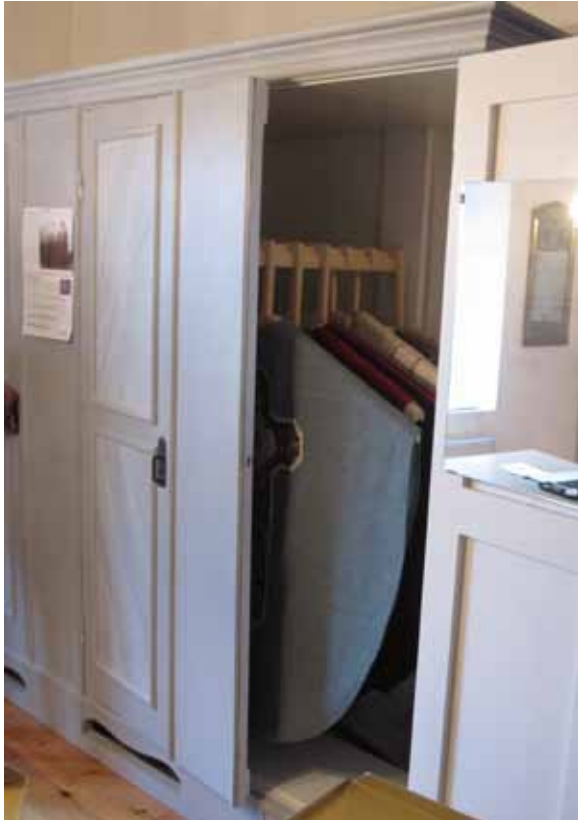
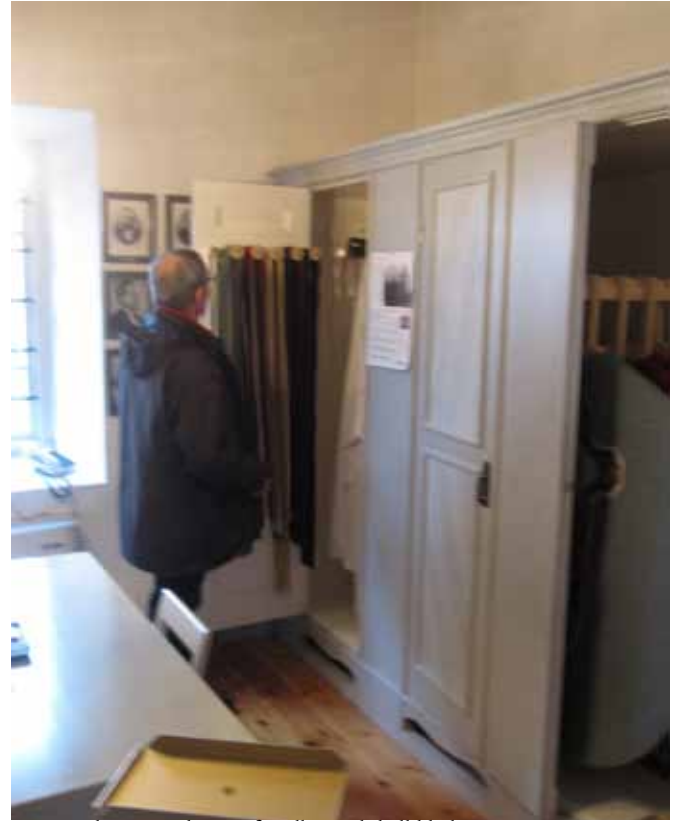
Vänstra skåpet med stång för albor och kalkkläden.

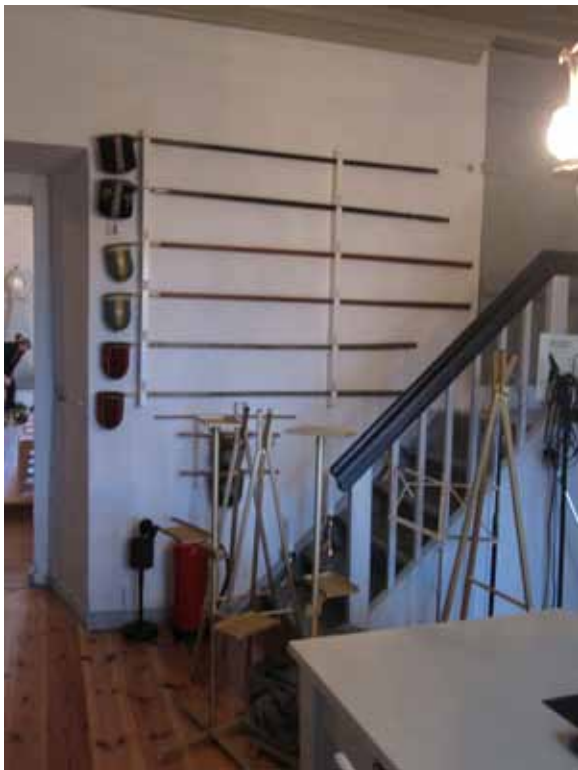
Ny horisontell upphängning av kollektthåvar på den södra väggen.
