Kulturhistorisk karakterisering och bedömning

Stockaryds kyrka

*Stockaryds socken i Sävsjö kommun
Jönköpings län, Växjö stift*

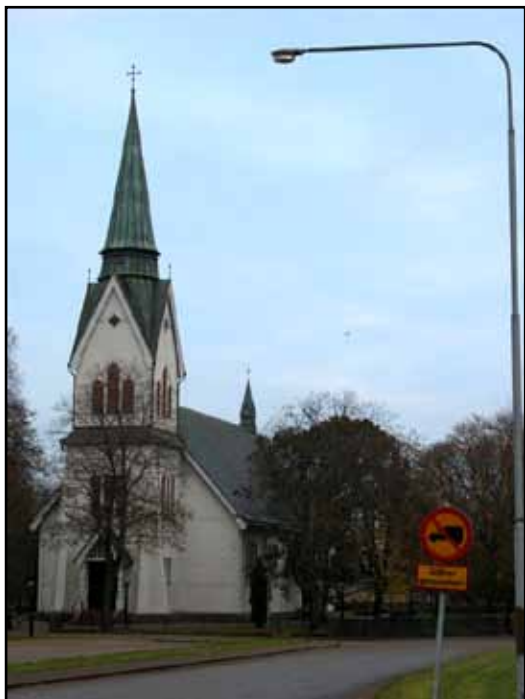
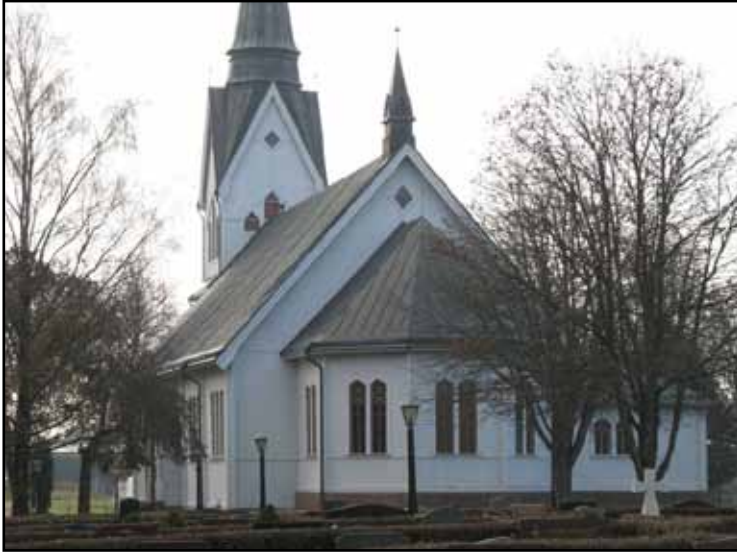
Stockaryds nuvarande kyrka från 1907 är ett välbevarat prov på sin tids särpräglade träkyrkoarkitektur.

Stockaryds kyrka är uppförd i trä 1907 och består av ett långhus med smalare, polygonalt kor i norr. I västra vinkeln mellan kor och långhus är en sakristia. Vid långhusets sydgavel reser sig ett torn. Mitt på långsidorna är utskjutande vindfång.

Kyrkan vilar på en sockel av släthuggen granit med skråkant. Kor och sakristia ligger högre än övriga kyrkan. Fasaderna är klädda med fasspontpanel, vilken indelas i horisontala fält av släta lister. Under fönstren är panelen stående, däröver liggande och i gavelröstena stående. Panel och listverk bär en gråbruten ljus färg. Tornet försträvas av utskjutande, infodrade stödben som sträcker sig upp till klockvåningen. Sistnämnda våning är något smalare och varje sida kröns av en spetsgavel samt har en grupp om tre vinkelbrutna ljudöppningar med ursprungliga luckor med fjällpanel avfärgade i engelskt rött. Från tornet reser sig en kopparklädd, åttkantig spira med krönande smideskors. Kyrkans ingångar har ursprungliga pardörrar i mörkbrunt betsad ek med konstrika smidesbeslag. Alla är försedda med överljus. Vindfång och skärmtak utgörs av branta sadeltak burna av kraftiga, delvis svarvade pelare. Svarvade spjälverk och krönande, kopparklädda hjulkors utgör andra dekorativa element. Sakristiporten har en enklare utformning utan tak. Granittrappor leder upp till respektive port. Västra ingången har en skrymmande stålram som löper längs större delen av kyrkans långsida. Fönstren sitter samlade i grupper om tre eller två. De har alla vinkelbrutna krön och ursprungliga träbågar med spröjs avfärgade i engelskt rött. Fönsterglasen är huvudsakligen ursprungliga med undantag för antikglas och gult råglas i korfönstren. Över långhuset reser sig ett brant sadeltak med takryttare vid nordga-

veln. Kortak och sakristitak är valmade. Taktäckningen utgörs av kopparplåt med förskjutna hakfals. Alla takfall har ständrännor och stuprör av kopparplåt.

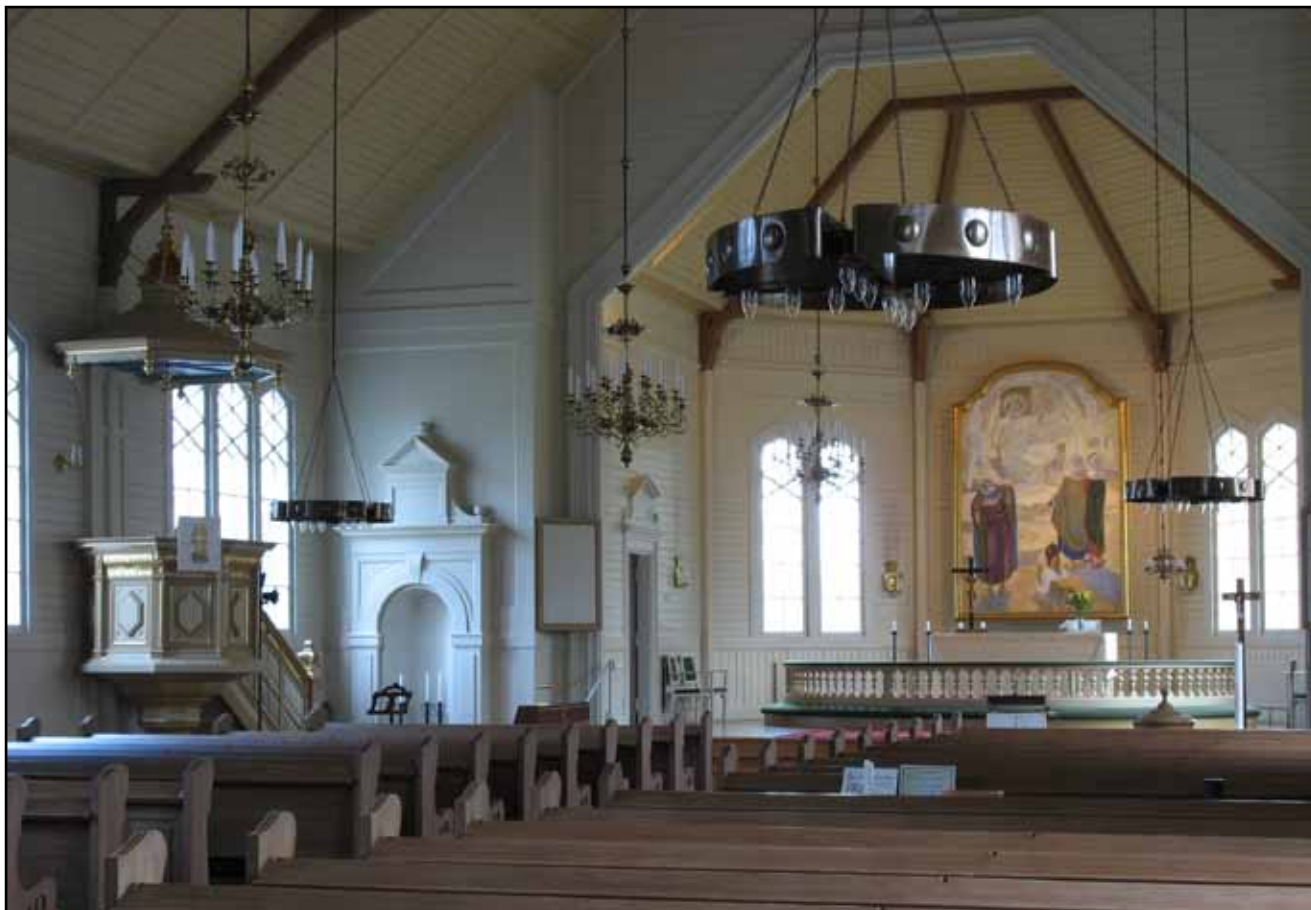
Kyrkorummet har till stor del bibehållen ursprunglig inredning och en karaktäristiskt öppen takstol.

Kyrkorummet har kvar mycket av sin ursprungliga karaktär, en utpräglad träarkitektur med harmonisk färgsättning. Långhuset övergår via fyra trappsteg i norr till det smalare koret. I söder reser sig en orgelläktare med öppning in mot tornet. De fyra bänkkvarteren definieras av mitt-, tvär- och sidogångar. Traditionella ljuskronor av mässing hänger över mittgången medan arkitekturitade, runda mässingsarmaturer från 1970 hänger över bänkkvarteren. Predikstolen är placerad i nordväst och i nordost står en kororgel samt dopfont.

Golvet består av ursprungliga furubränder med svag grön lasyr. Väg-garna är helt klädda med pärlspontpanel målad i en vit ton med grågrön brytning. Panelen indelas i fält av horisontala lister och smäckra pelare som försträvar stommen och stöttar takstolarna. Under fönstren är panelen stående och därovan liggande. Mot taklisten är en smal fris av stående panel. I gavelröstena är panelen liggande. Under läktaren bildas rombiska mönster. In mot koret

är en tredingsformad öppning i hela dettas vidd och in mot tornet ovan läktaren en vinkelbruten öppning. Dessa kantas av rikt profilerade lister. Koröppningen flankeras av två vitmålade murstockar med rundbågiga kaminnischer, vilka har rikt utkragande omfattningar med profilerade frontoner i nyrenässans. Portarna utgörs av ursprungliga pardörrar i furu, brunbetsade med råglasade genombrytningar och svarvade kolonnetter. Innerfönstren har samma utformning som de yttre och är sannolikt ursprungliga. Innertaket är av tredingstyp med synliga takstolar och något utskjutande anfang. Det är helt klätt med beigtt avfärgad pärlspont i fält. De smäckra takstolarna och stödbenen bär brun lasyr.

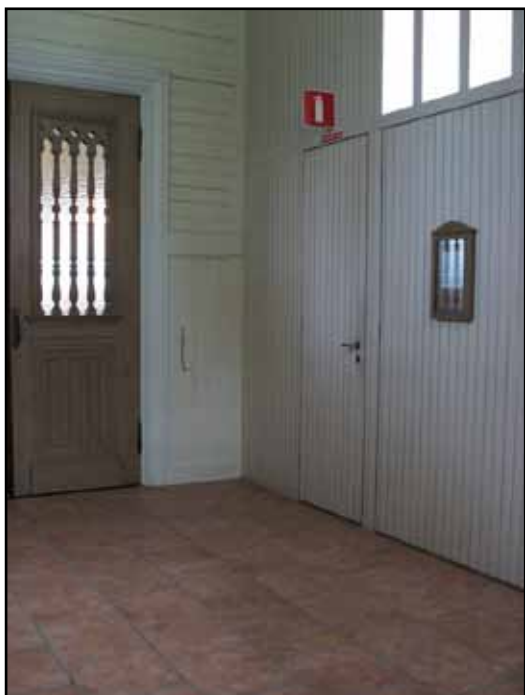
Det 1970 ombyggda vapenhuset.

pannåer med enkla målningar av målaremästare V Isaksson från Vetlanda. De föreställer Jesus, Johannes och Petrus. Sakristians golv har heltäckningsmatta, väggarna är klädda med vitmålad väv och taket har brunmålad pärlspont. Vapenhuset har i öster och väster mellanväggar från 1970 som avskiljer trappa, elcentral, städskrubba, förråd och toalett. Dessa väggar är klädda med gråbrutet betsade träpaneler och har upptill genombrytningar med råglas. Vapenhusets golv har en sentida, ovärdig plattbeläggning. Äldre väggytor och tak bär pärlspont med grågrönt bruten avfärgning. Klockorna hänger i tornets tredje våning. Storklockan är omgjuten 1910 av K G Bergholtz, Stockholm. Lillklockan är gjuten 1853 av C A Norling, Jönköping. Båda har elektrifierad ringning. Även lucköppningen är automatiserad.

Restaurering. Mellanväggar i vapenhus, installation av toalett därstädes och i sakristia. Utökning av orgelläktare. Insättning av råglas i dörrar och antikglas i korfönster. Slipning och lasering av golv och dopfont. Inre nymålning. Väggar stryks i gröngrå ton, takstolar och bänkar målas bruna. Fyra nya ljuskronor. Ordning av vaktmästarrum i källare under sakristia. Väv på sakristiväggar. Arkitekt Per Rudenstam, Jönköping. Bröderna Carlssons byggfirma, Tranås. Målaremästare Bruno Håkansson, Barkeryd. Ciselör Sixten Borg, Jönköping. (JLST)
