Skillingarydslägren, byggnad 146

Antikvarisk medverkan i samband med utvändigt ommålning
Tofteryds socken i Vaggeryds kommun, Jönköpings län

Byggnad 146 på Skillingarydslägren är en officersmäss och förläggingsbyggnad. Under 2018 och 2019 målades byggnaden om utvändigt samtidigt som byggnaden fick en ny färgsättning. Denna färgsättning grundar sig på ett tidigare färgsättningsprogram som syftar till att återge byggnaden det utseende den hade omkring 1860.

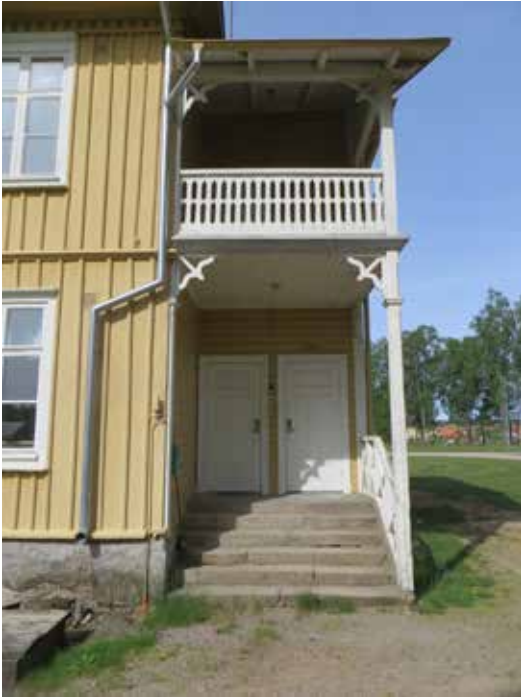
Ovan: Entrén och balkongen mot nordost inför ommålningen.

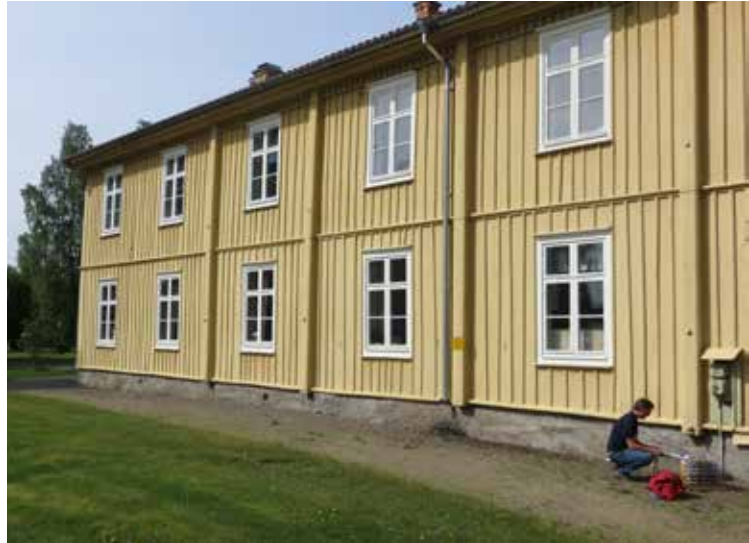
Ovan till höger: Den östra fasaden inför ommålningen. Färgsättningen i gult och vitt upplevdes som ohistorisk och ointressant.

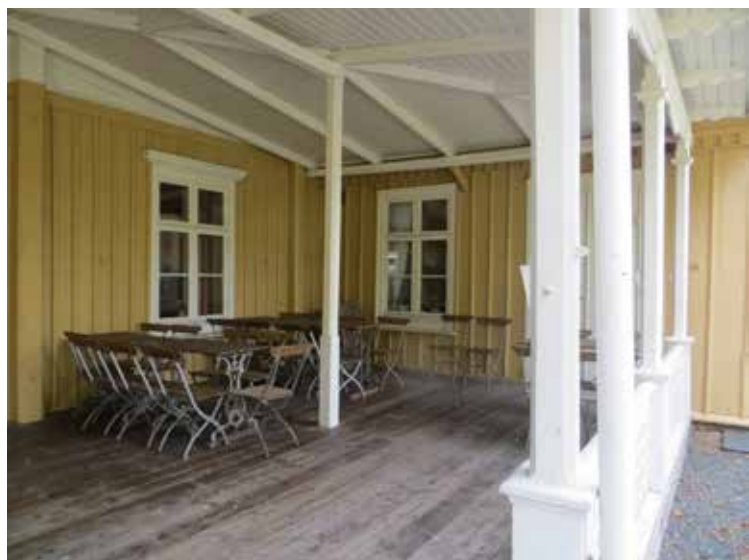
Verandan mot väster inför ommålningen.

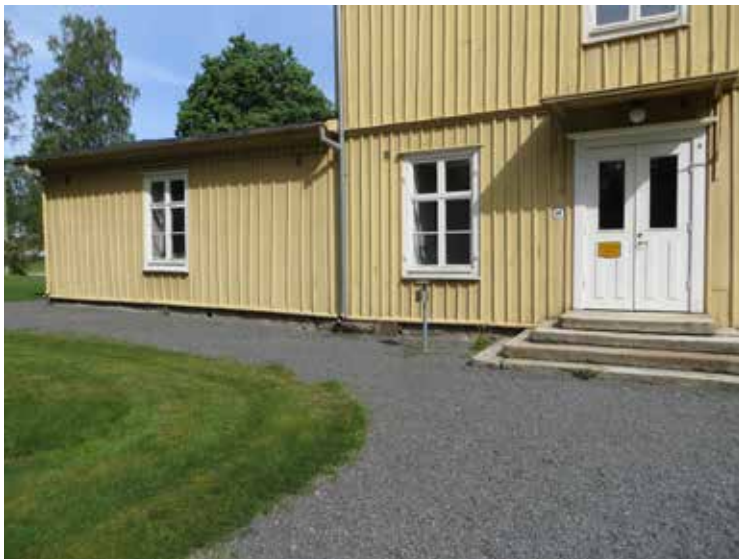
En del av den södra fasaden inför arbetena.

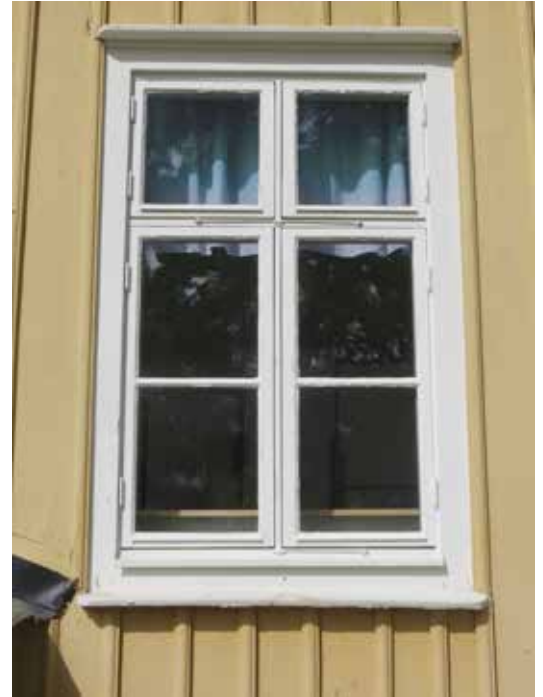
Ett fönster inför ommålningen.

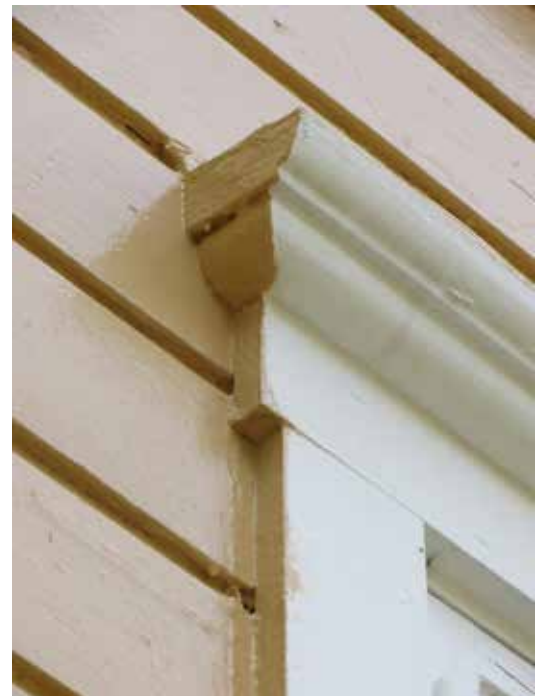
Fönsterfodren hade kanter som var målade i färdigfärgen inför ommålningen. Detta är ett enklare sätt att måla, men nu målades även dessa kanter i foderkulören.

Vid målningen av bland annat foder bestämdes att fodrens yttre kanter mot omgivande panel skulle målas i fodrets kulör, vilket ofta inte görs nu för tiden. De flesta foder omgavs emellertid av locklister, som innebär att dessa yttre kanter inte är synliga.

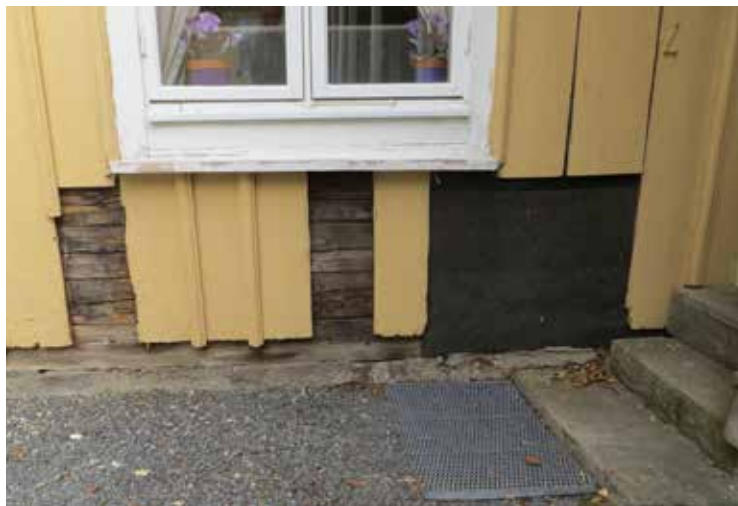
Enstaka panelbrädor fick bytas inför målningsarbetena. Bytet skedde sparsamt och med ny hyvlad panel.

Inför ommålningen skrapades och rengjordes fasaden och dess snickerier. Enstaka delar av panelen hade rötskador och byttes ut mot likvärdigt trä.

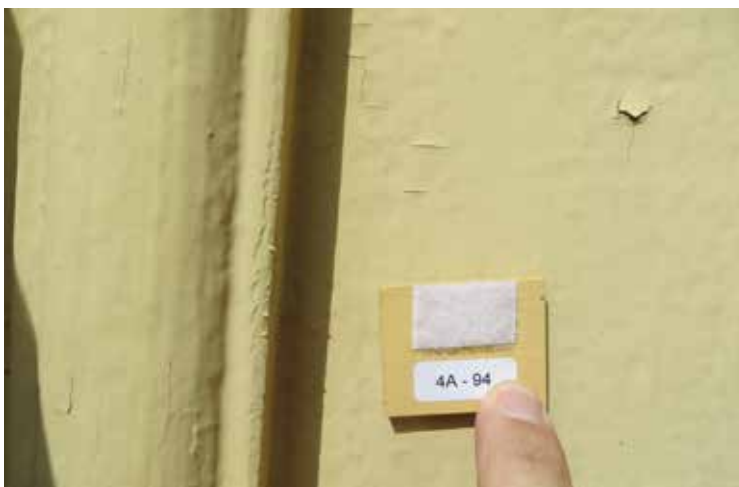
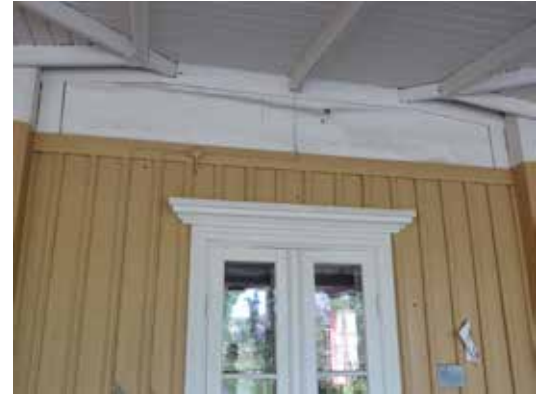
Ovan: Partiet över dörren med bubblig masonite.
Nedan: Bakom masoniten fanns timret som var gråmålat.

Vid ommålning av verandans inre delar framkom att ett parti över den mittre dörren var klätt med masonite, som hade bubblat sig. När denna revs framkom timmerstommen, som var målad i en grå kulör. Möjligen kan det ha funnits ett vitaktigt skikt under den gråa kulören. Denna gråa kulör upptäcktes på fler ställen: på verandastolparna, på källarnedgångens dörr och på andra ställen på fasadpanelen.

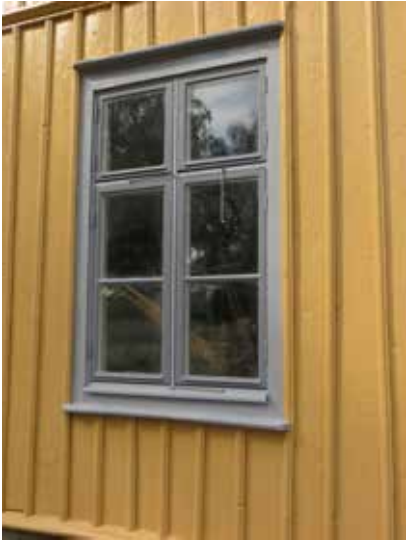
Provmålat fönster där posterna målades i foderfärgen. Detta ändrades sedan.

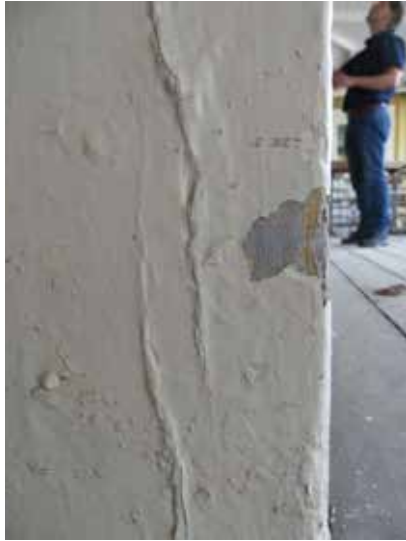
Skrapprov, verandan: ljusgrå.

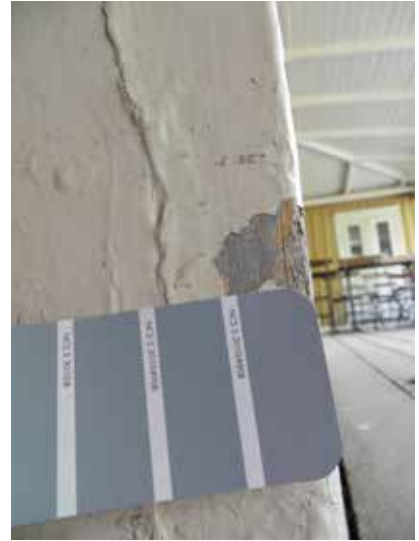
Samma skrapprov, verandan ungefär NCS S 3010-R80B.

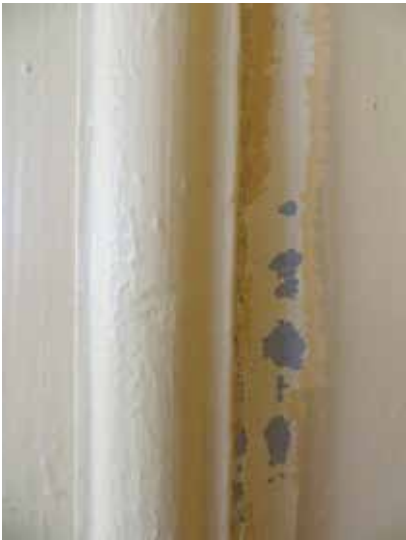
Skrapprov vid locklist: ljusgrå med blått inslag.

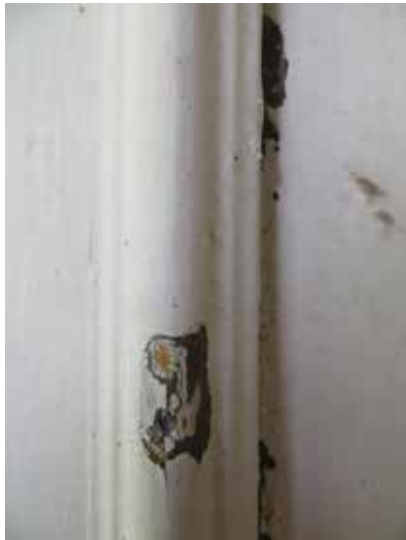
Skrapprov, verandan: ungefär NCS S 6005-Y20R.

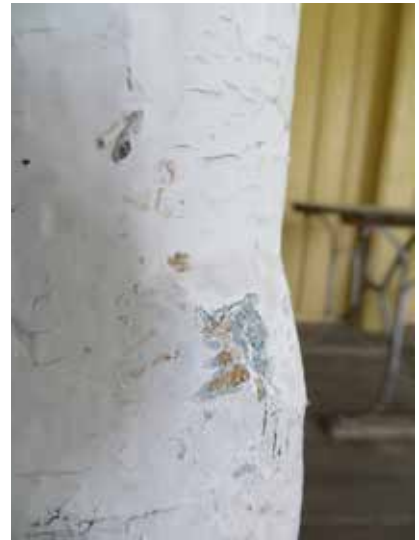
Skrapprov, verandan: ljusare grå på stolpe, men något mörkare i fasning.

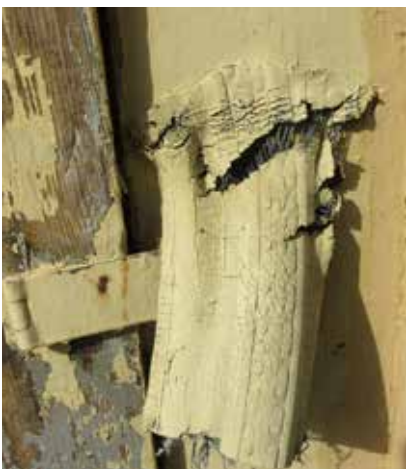
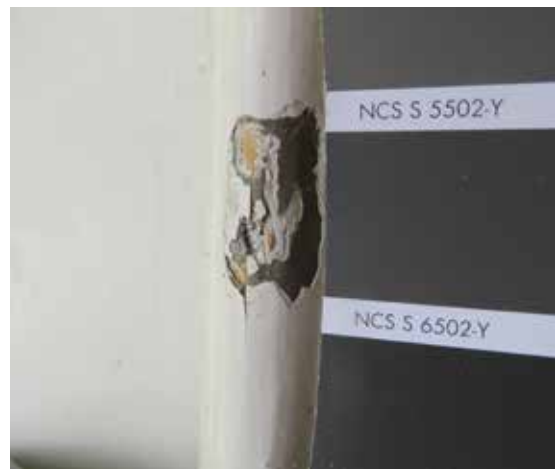
Till vänster: Källardörr med gråa färgspår.
Till vänster: I verandan har det vid något tillfälle varit målat med mörkare grå kulör.

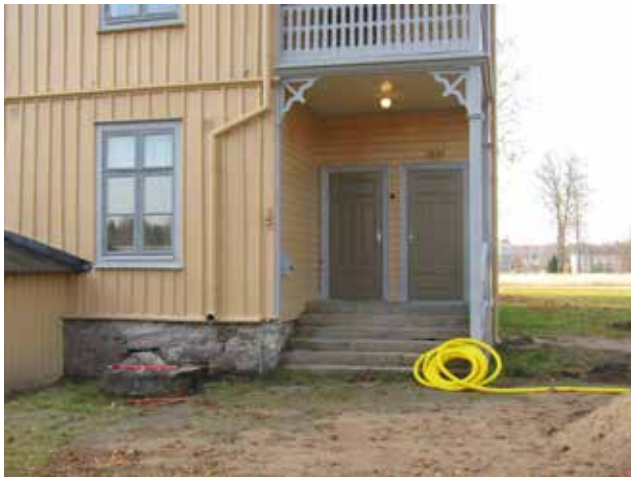
Byggnad 146 efter ommålningen, trapphuset och entrén mot nordost.

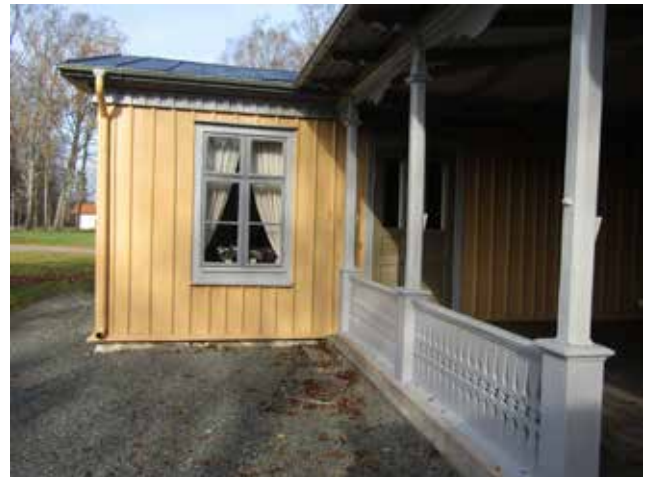
Byggnad 146 efter ommålningen, verandans utsida och en flygelutbyggnad.

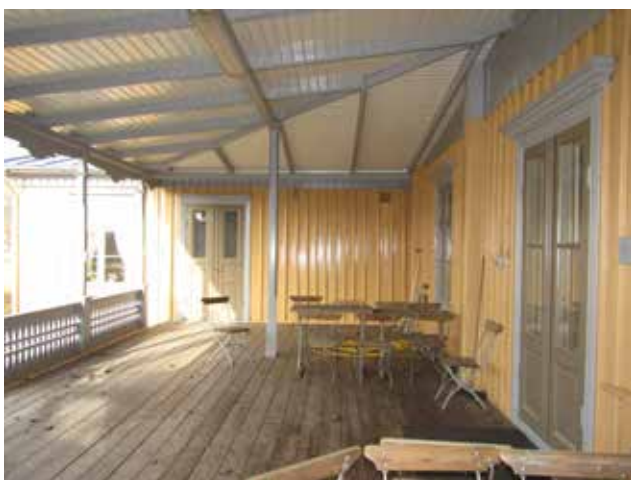
Byggnad 146 och dess veranda mot väster efter ommålningen. Den bärande konstruktionen är grå, medan takets undersida är vitaktig.

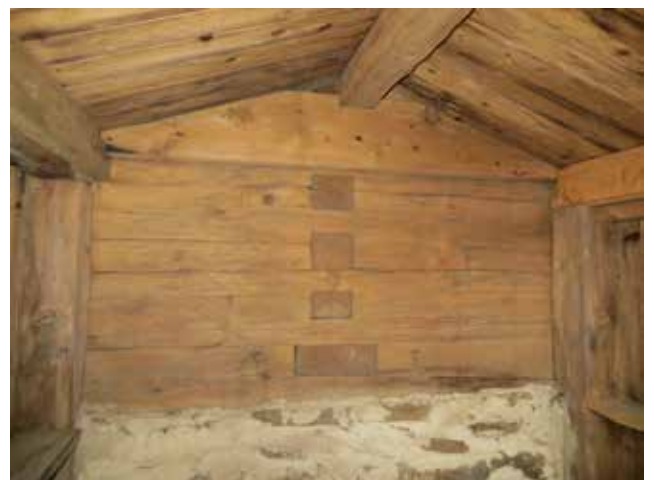
Den lilla källaren under byggnad 146 har en nedgång där timmerstommen är synlig och där finns inga spår av målning.

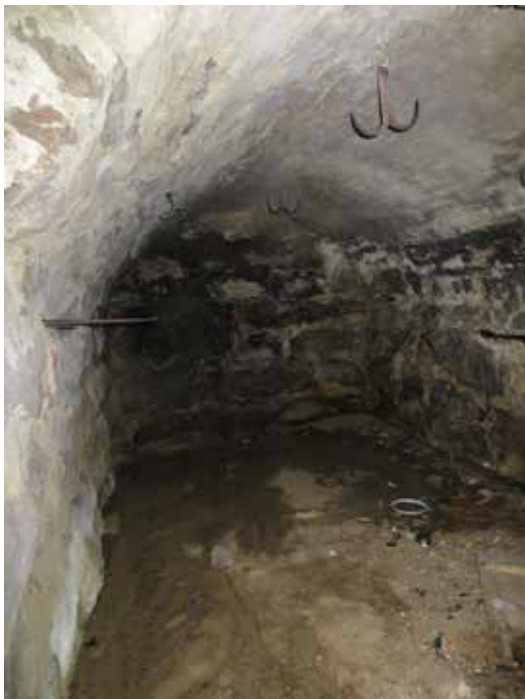
Det lilla källarutrymmet under byggnadens östra del. Här gjordes inga åtgärder.
