Byarums kyrka

Antikvarisk medverkan i samband med fasadunderhåll på von Sethska gravkoret,
Byarums socken i Vaggeryds kommun, Jönköpings län, Växjö stift

Jönköpings läns museums dnr: 249/2018
Länsstyrelsens dnr: 433-8812-2018, 433-8332-2019

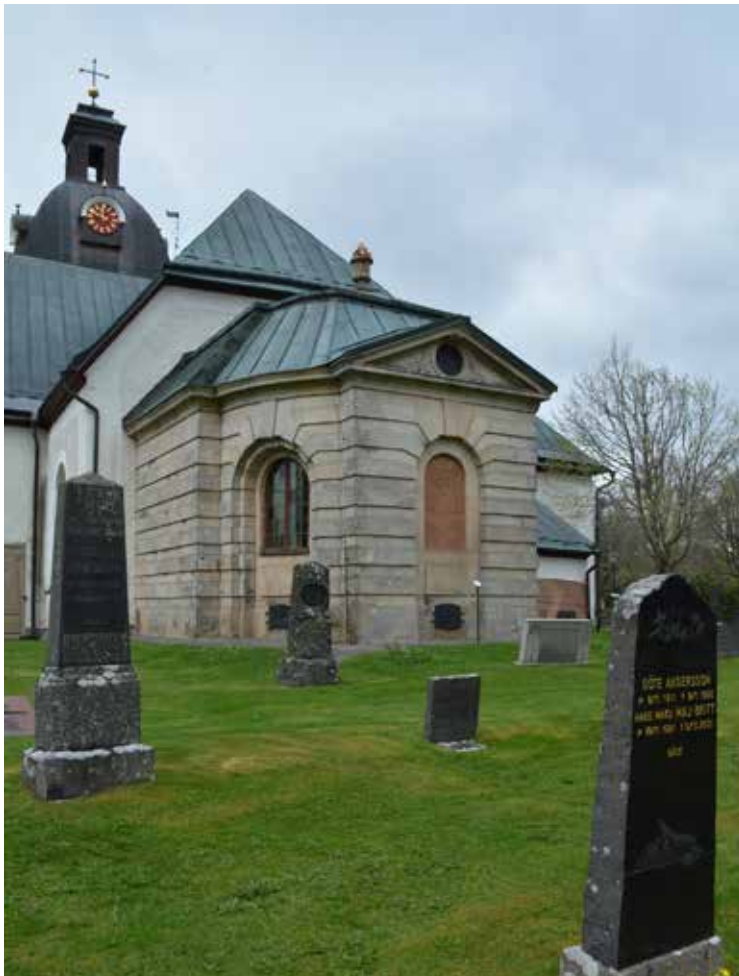
Byarums kyrka från sydost med det von Sethska gravkoret före åtgärd.

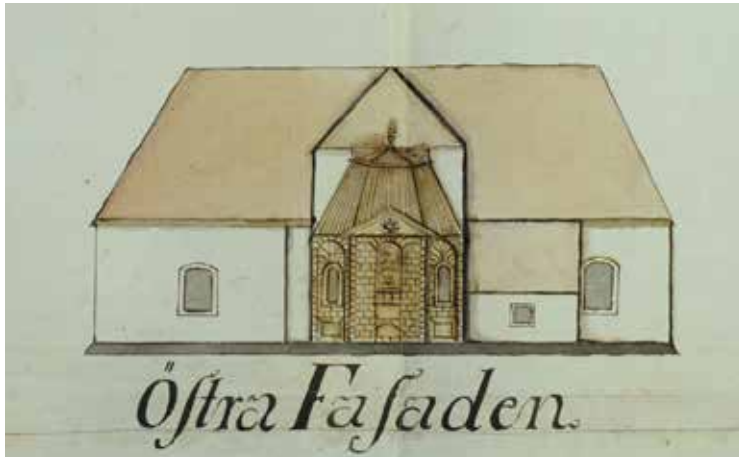
Den östra fasaden, med det då förhållandevis nyuppförda gravkoret. Uppmätningssritning från 1780 inför byggandet av tornet.

gravkoret i detalj, om gravstenen redan då hade haft sin nuvarande placering kan man anta att den borde ha ritats in eller åtminstone ha antytts på fasaden.

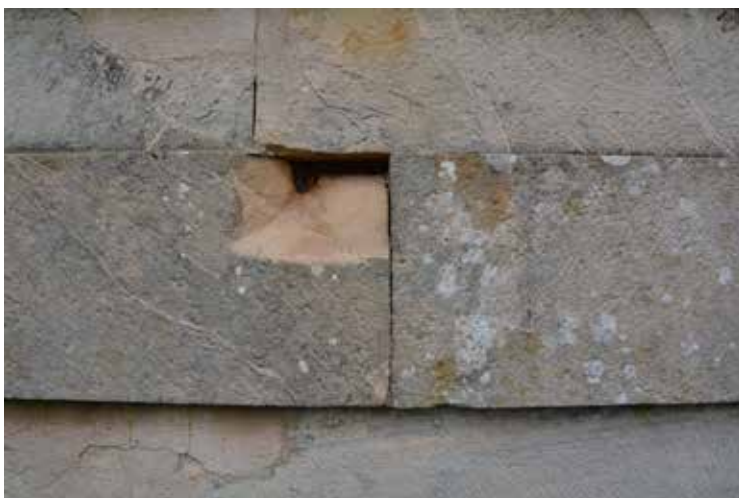
Fasaden uppvisade skador i form av bortsprängt stenmaterial i anslutning till fogarna. Stenarna är förbundna med järnklamrar som med tiden har angripits av rost och orsakat sprängning av material, vilket också kan ha förstärkts av frostsprängning. Gravkoret har tunna kalkstensfogar i de horisontella fogarna mellan kvaderstenarna där det genom fasadens artikulering skapas hyllor.

En av de stenar där en bit nyligen hade sprängts loss.

Bortramlade och löst sittande fogar omfogades. Anslutande fog och fogytan rengjordes med en smal och mjuk mässingsborste. Som fogbruk nyttjades Saint-Astier Puts & Murbruk NHL 3,5, 1:2, 0-4 mm, vilket är ett hydrauliskt bruk, i en fet blandning med en del kalk och två delar sand som har en kornstorlek 0-4 mm. Provgenomfördes på plats inför åtgärden för att fastställa rengöringsgrad och kulör på fogen.

Tillvaratagna urfallna stenar och löst sittande stenmaterial återsattes med stenlim. Det var sammanlagt fyra stenar som limmades. Stenlimmet var av fabrikat Billys Stenlim Tixo, som är ett tixotrop tvåkomponentslim på polyesterbas anpassat för limning på vertikala och hängande ytor. I detta moment tog entreprenören hjälp av stenkonservator Cecilia Strömer, som var på plats för andra arbeten och som även deltagit i inledande diskussioner inför ansökan.

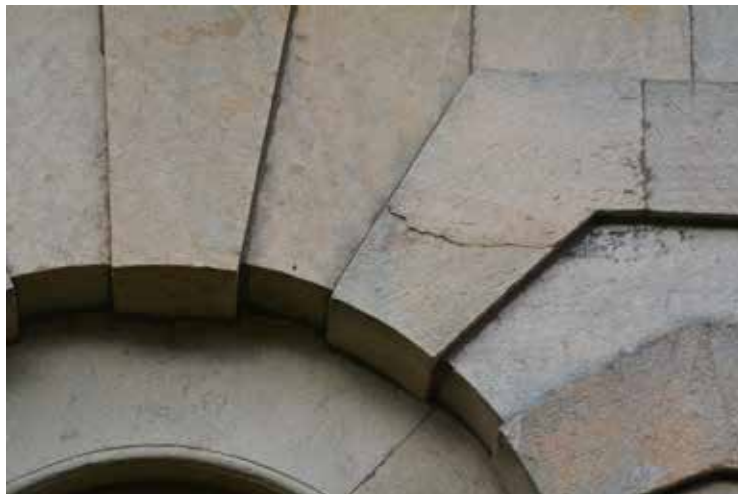
En av stenarna i fönsternischen har en spricka och en bit som är på väg att lossna.

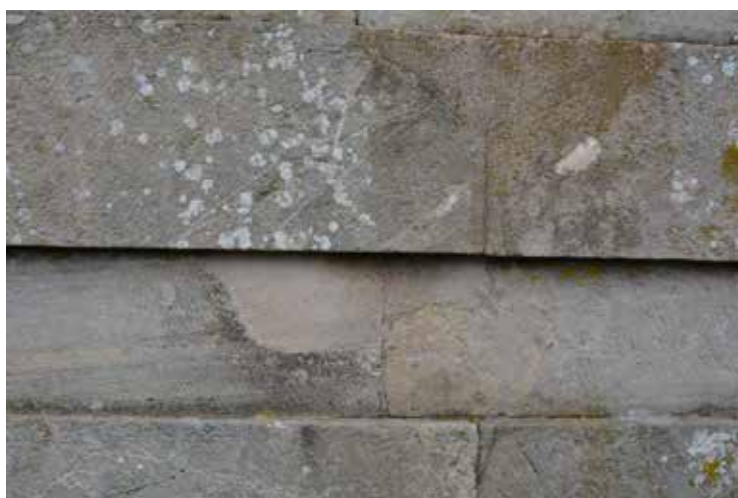
Här syns två olika lagning sedan tidigare, på det övre bandet en gråare lagning som troligen är cementhaltig och i det nedre bandet en ljusare kalkbrukslagning.

den har genomgått smärre lagningar över tid. Urfallet och förlorat stenmaterial har lagats med bruk av olika sammansättning vilket indikerar att renoveringsarbeten har utförts vid ett flertal tillfällen. I händelsehistoriken i kyrkokaraktäriseringen nämns dock endast ett tillfälle som avser gravkorets fasad, 1981 då fasaden rengjordes.

Tre partier där sten saknades lagades med stenlagningsbruk. I de partier där lagningen gick över flera stenar markerades den ursprungliga skarvlinjen mellan stenarna i bruket. Det nyttjade bruket, St. One stenlagningsbruk, är baserat på Saint-Astier NHL-kalk, vitcement, lättballast och sand samt en liten mängd vidhäftnings- och hydrofoberande tillsatser. Flera prover utfördes för att få en kulör på bruket som var avstämd mot den befintliga stenen. Då det var svårt att få en kulör som passade generellt då även stenens färg varierar retuscherades lagningarna och synliga fogar med pigmenterat kalkvatten. Även några äldre iögonfallande lagningar rengjordes och retuscherades. Kalkvattnet pigmenterades med anpassat jordäkta pigment.

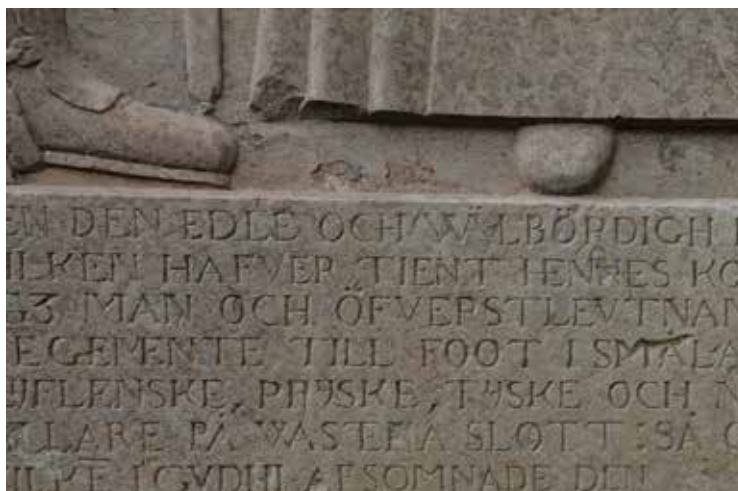
En detaljbild på den Dachsbergiska gravhällen, där man kan ana skadorna på tåspetsen och strax till höger om den.

Den Dachsbergska stenen uppvisade skador i form av mindre sprickbildningar i kalkstenen och där också visst material hade gått förlorat.

Under våren 2021 genomfördes även konservering av porträttgravstenen som sitter infäst i långhusmuren i anslutning till koret, arbeten som länsstyrelsen lämnade tillstånd till 2019-10-10 dnr 833-8232-2019. Arbetena utfördes och dokumenterades av stenkonservator Cecilia Strömer och omfattade rengöring av hela hällen samt partiella lagningar av skador. De genomförda arbetena beskrivs närmare i en särskild rapport, se bilaga 2.

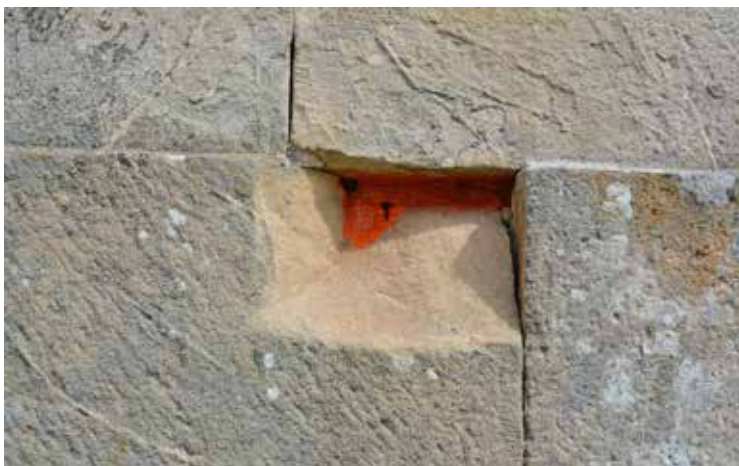
En järnklammer som är behandlad med blymönja.

Synliga järnklamrar i anslutning till löst stenmaterial rengjordes och behandlades med blymönja.

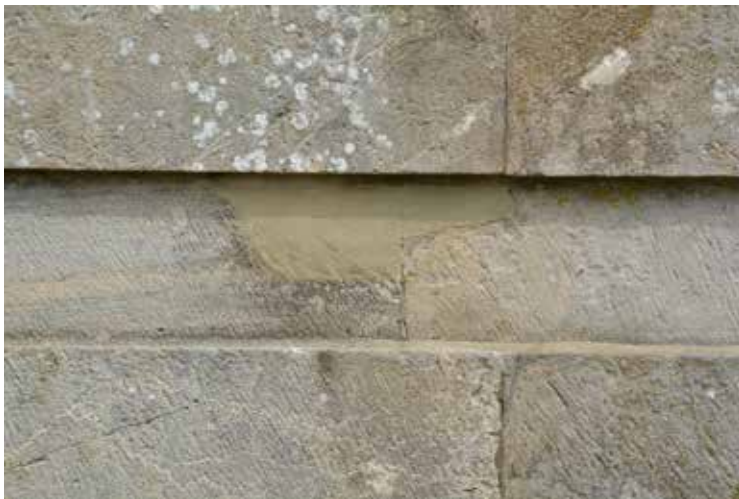
Omgjord lagning, södra fasaden.

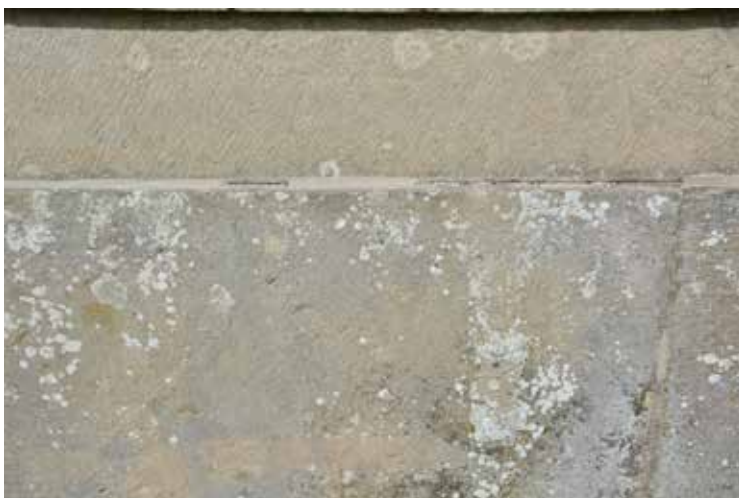
Delar av fogen hade inte fäst som den skulle.

Församlingen hade utsett Jönköpings läns museum, Britt-Marie Börjesgård till antikvarisk medverkande. Vid besiktningen noterades att arbetena inte var helt slutförda. Det var några fogar med dålig vidhäftning som skulle göras om och de utförda brukslagningarna skulle ljusas upp något med pigmenterat kalkvatten. Vid besiktningen bestämdes att även några av de äldre lagningarna skulle åtgärdas då de var mörka i förhållande till omgivande sten. De lösa stenarna har återfästs av stenkonservator Cecilia Strömer. Entreprenören har lämnat en materialspecifikation.

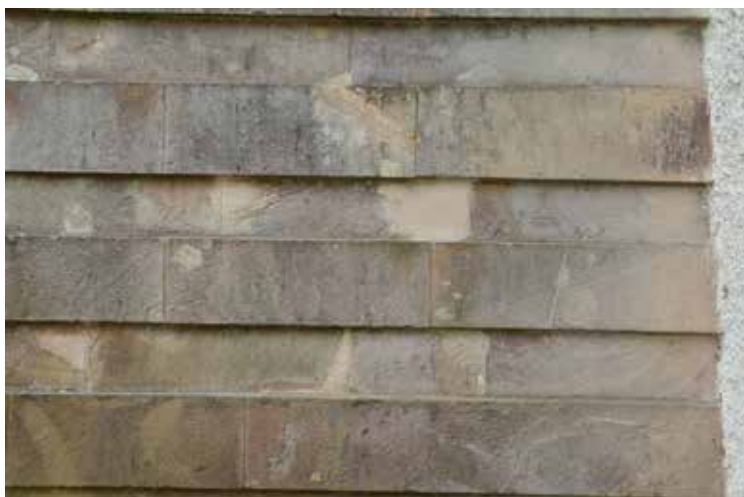
Flera äldre lagningar på den norra fasaden uppmärksammades i samband med slutbesiktningen, då de var förhållandevis iögonfallande i kulören.

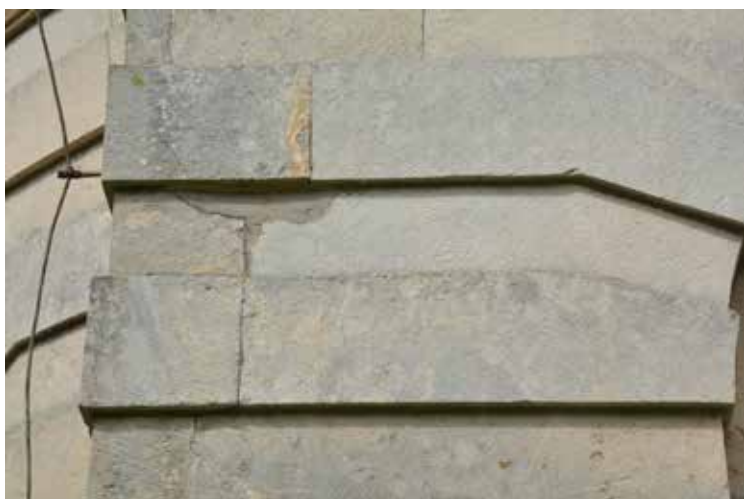
På den östra fasaden uppmärksammades en äldre lagning, då den var mörkare än omgivande sten och att den gick över två stenar utan markerad skarv.

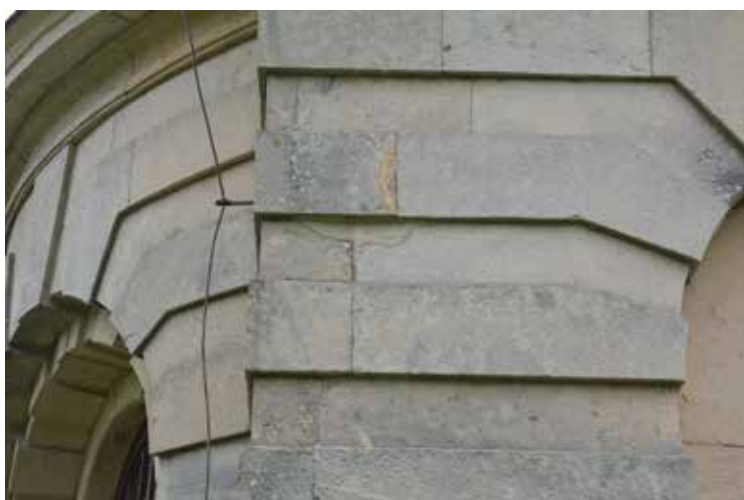
Samma lagning vid efterbesiktningen efter patinering och en gjord ristning i linje med de ursprungliga stenarnas skarv.

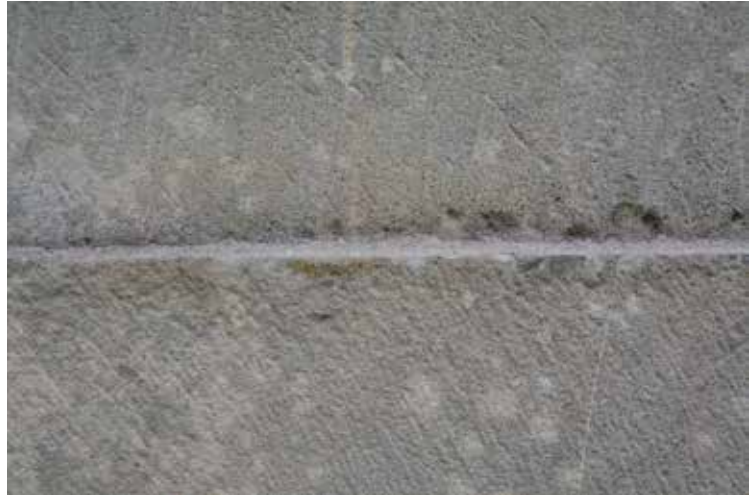
Fogarna vid ombesiktningen.

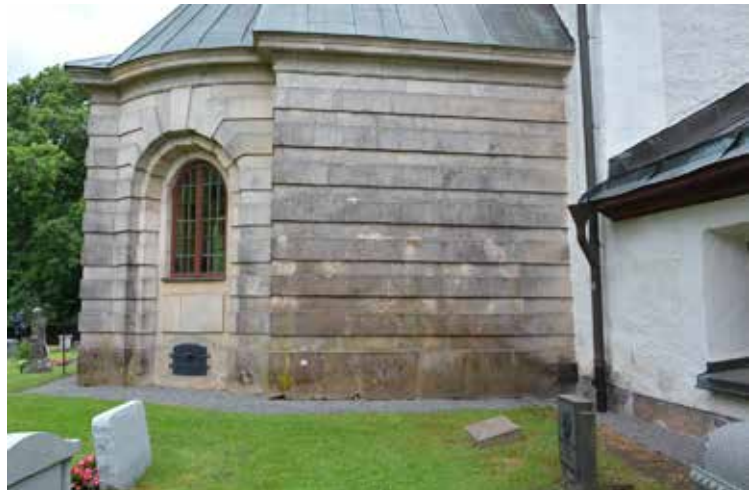
Översikt norra fasaden, flera gamla lagningar har patinerats för att inte vara lika iögonfallande.

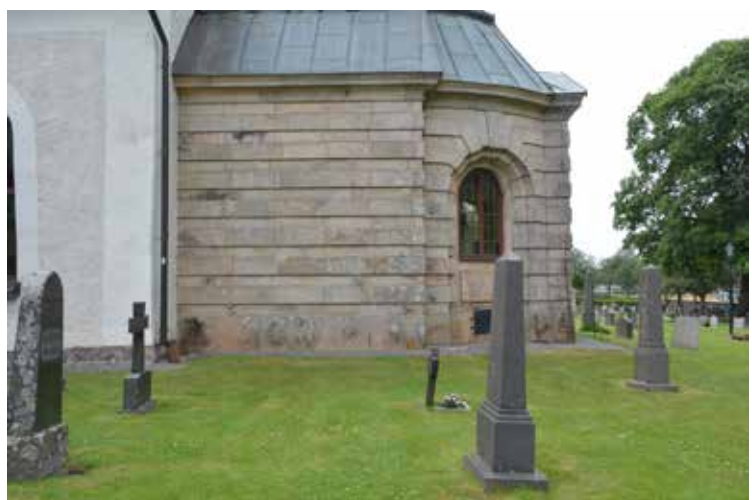
Översikt södra fasaden, lagningar och partier av fogarna har patinerats.

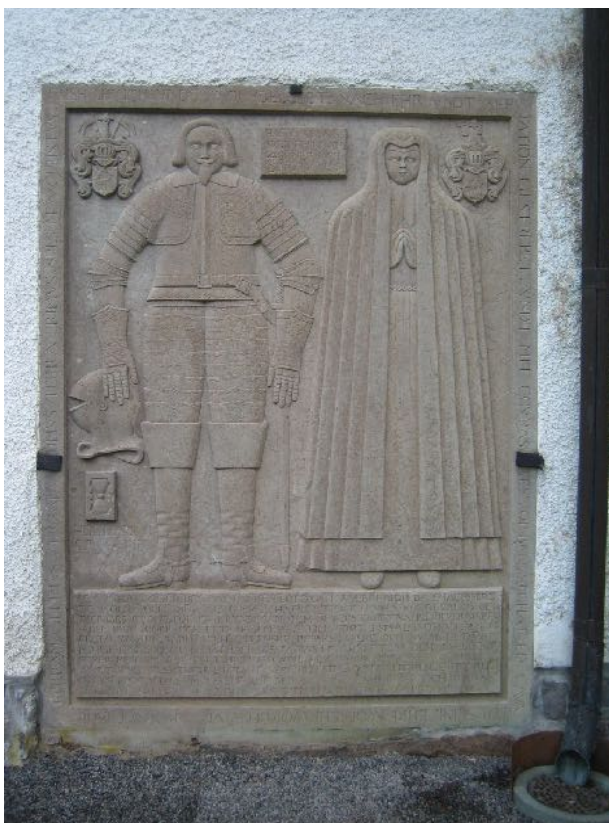
Porträttgravsten
David Dachsberg
Byarums kyrka
Efter konservering.
Foto: C. Strömer 2021

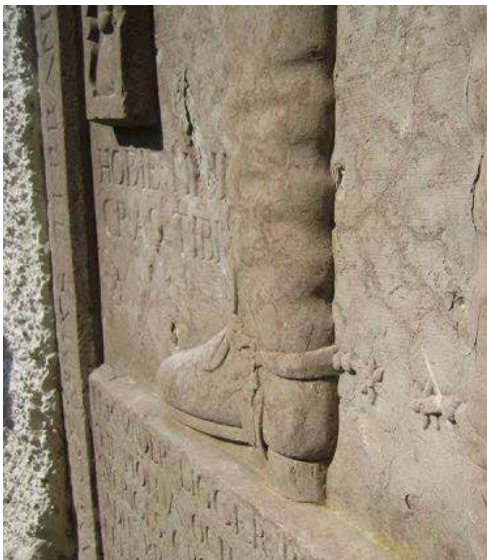
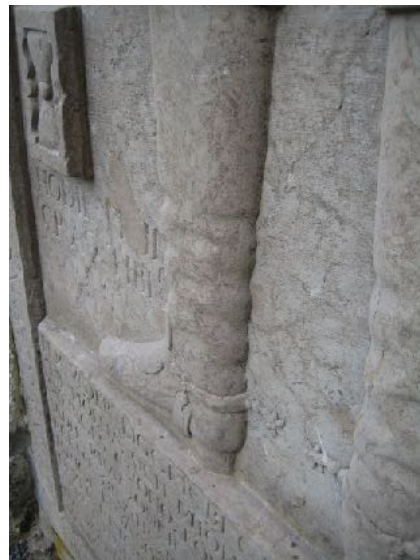
Reliefen är detaljrik men börjar vittra främst i nederkant av figurerna och i textpartiet.
Där förekommer materialförluster, exfoliering (ytan skalar av) och lösa delar.
Kalkstenshällen är måttligt beväxt med lav.

Detaljbild av porträttgravsten över David Dachsberg, Byarums kyrka
Före och efter konservering. Foto: C. Strömer 2021

- Hällen rengjordes från lav med handverktyg. Därefter sprutade hela hällen med 75% etanol
- Lösa delar limmades med stenlim.
- Exfolieringar injicerades med Paraloid B72
- Tekniska lagningar; sprickor lagades med infärgat stenlagningsbruk.
