Junebäckens källor

Byggnadsantikvarisk och landskapshistorisk studie av naturreservatet Junebäckens källor, Sandseryds och Ljungarums socknar, Jönköpings kommun, Jönköpings län.

Jönköpings läns museums dnr: 2023-312

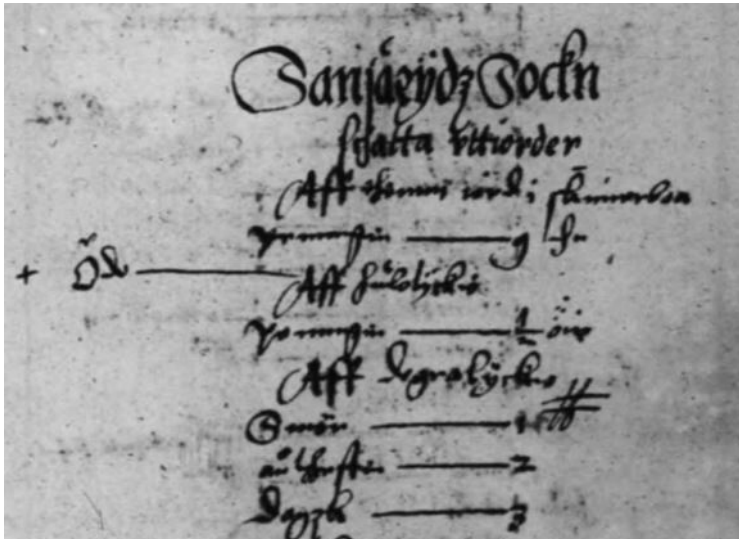
Figur 4. Längden för årlig ränta avseende Sandserids socken år 1584 börjar med enheter av skattenatur, alltså de bönder som betalade skatt till kronan. I Sandserid består dessa enbart av utjordarna "i skinnarbo, Hululückie samt Degerlyckio". För Hululücke anges explicit att den är öde. Störst ränta (skatt) betalas av Dylycke (Degerlycke) med 1 pund (ca sju kilo) smör, foder till två hästar samt tre dagsverken. De som nyttjade utjorden till äng och betesmark t.ex bönder i grannskapet var de som betalade räntan till kronan.

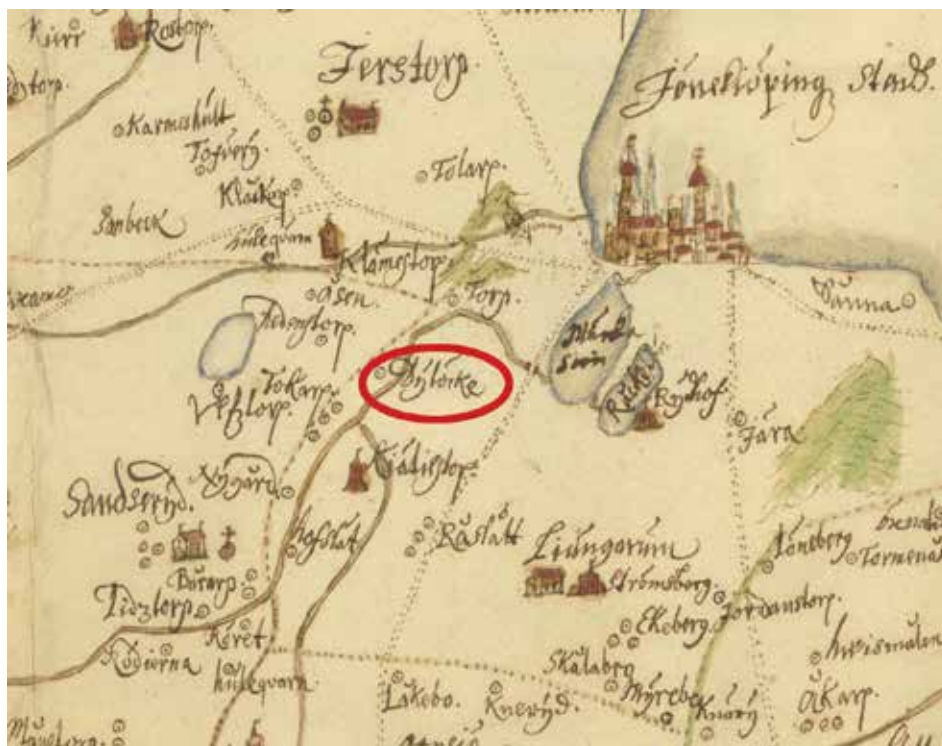
Figur 5. Dylöcke på den geografiska avmätningen av Tvetå härad 1674. Dylycke är markerad med en symbol för gård. De småskaliga geografiska kartorna upprättades inte för att återge geometriska korrekter utan för att visa hur platser förhöll sig till varandra. I kartan är Dylycke placerad tämligen långt österut mot Tabergsån, vilket skulle stämma bra med en placering vid "Dylycke gamla gårde" på platån strax intill branten.

Att Dylycke vid denna tid räknades som en gård bland alla andra framgår av småskaliga kartor som upprättades över Tvetå härad med Jönköping år 1664. Dylycke presenteras med en rund cirkel och med namnet Dyelycke utskrivet. I nästa karta över Tvetå härad från år 1674 skrivs namnet Dyreluckye. Som framgår av de olika skrivsätten är Degrallyckio den äldsta formen och namnet och har således inget med djur eller dyr (hjortar) att göra, utan namnet kan gå sannolikt tillbaka på begreppet *diger* i betydelsen stor, omfattande.

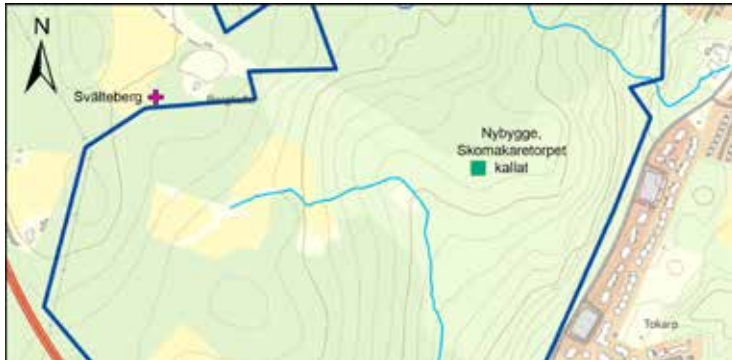
Figur 7. Detalj ur kartan över Tokarp från 1702. Utsnittet visar byns nordligaste del och dess gräns mot Dylycke.

Kartan visar Tokarp inom sin fastighetsgräns. Utanför gränsen står det vilka gårdar och byar som gränsade upp mot Tokarps by. Norr om Tokarp vidtog Dylycke. Här anger Tokarpskartan att området strax intill gränsen mellan Tokarp och Dylycke var "Beteshage till Dylycke. Likaså anger kartan var Dylyckes åkergräde och äng vidtog. Detta illustreras på figurerna 7–9. Hur långt norrut åker och äng har sträckt sig berättar dock inte kartan, men troligtvis längre norrut än vad som indikeras på figurerna.

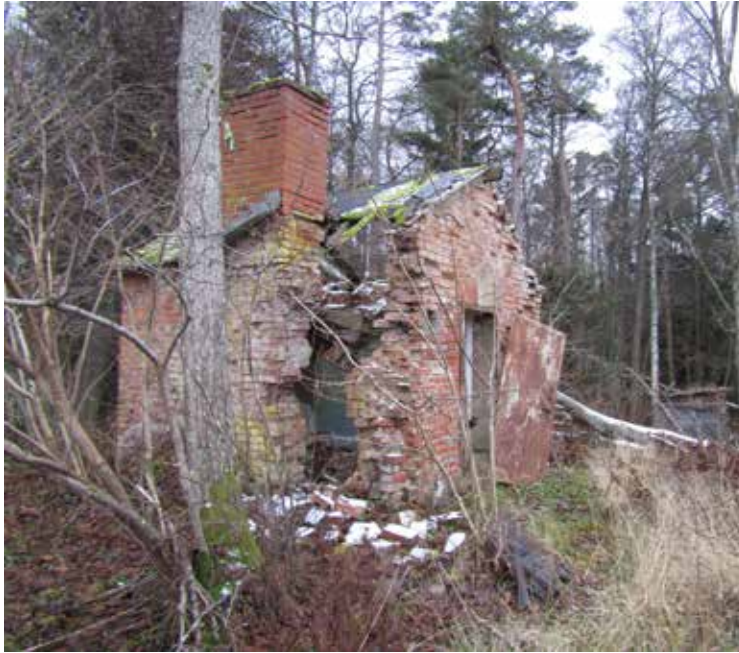
Tegelbyggnaden har en kvadratisk planform. Ytterväggarna är murade i rött tegel i blockförband, med 1 ½ stens tjocklek. Fasaderna har haft en spritputs, men den är till stora delar bortfallen. Vid den västra gaveln finns en dörröppning försedd med en metalldörr och vid östra gaveln finns en fönsteröppning utan fönster, vilket förefaller ha tagits upp i sen tid. Det finns även en öppning i den norra tegelväggen, vilken sannolikt varit en sentida dörröppning som rasat till följd av takläckage. Sadeltaget är täckt av papp. Vid det norra takfallet finns en sentida skorsten murad av rött tegel. Delar av den norra väggen och taket har rasat in. På marken norr om tegelbyggnaden finns en låg gjuten sockel efter den tidigare tillbyggnaden.

Figur 15. Tegelbyggnaden har ett långtgående förfall. Till höger skymtar förrådsbyggnaden

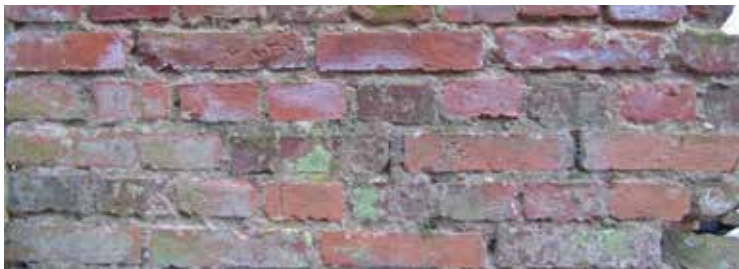
Figur 16. De tjocka tegelväggarna styrker att byggnaden kan ha uppförts som krutförråd.

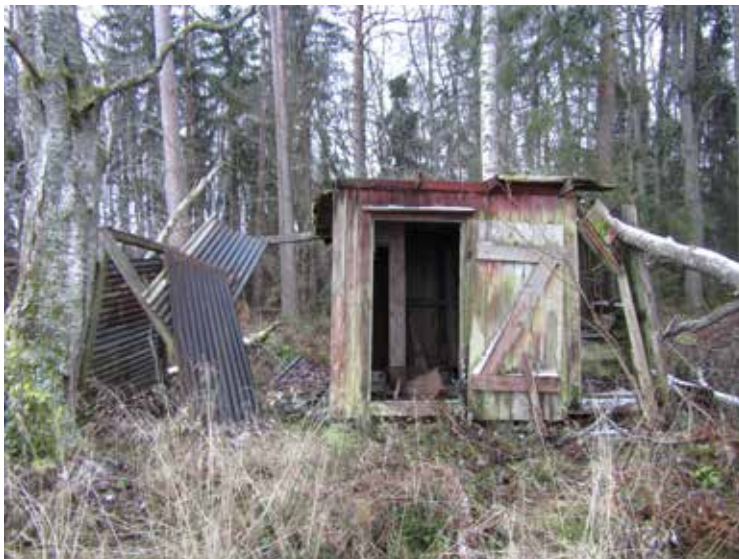
Omkring 10 meter söder om tegelbyggnaden finns ett mindre uthus uppfört på plintgrund. Byggnadens stomme utgörs av en regelkonstruktion med utvändigt beklädnad av rödfärgade stående bräder. Byggnaden har ett pulpettak täckt av papp. Vid den västra sidan finns två dörröppningar där endast den norra har kvar en dörr, en bräddörr med invändig Z-nara. De två utrymmena är separerade genom en bräddvägg och har inrymt ett avträde respektive ett förrådsutrymme. Byggnaden är i dåligt skick till följd av bristande taktäckning och ett träd som har blåst ned och som nu ligger över delar av byggnaden. Vid den norra sidan finns resterna efter ett enkelt plåtskjul av sinuskorrugerad plåt.

Figur 17. Uthuset sett från väster. Det högra utrymmet har använts som avträde och det vänstra som förråd.

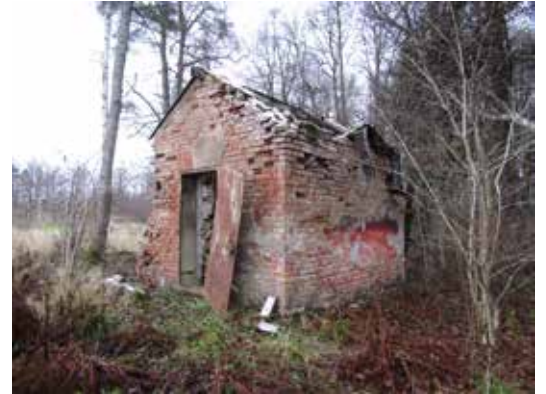
Figur 18. Tegelbyggnaden sedd från sydväst. Dörröppningen är försedd med en kraftig metaldörr.

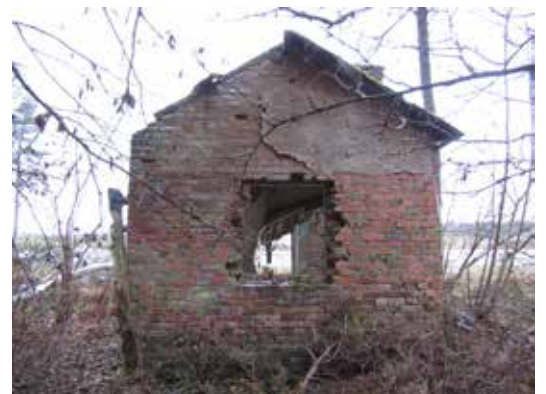
Figur 19. Östra gaveln har en sentida fönsteröppning.

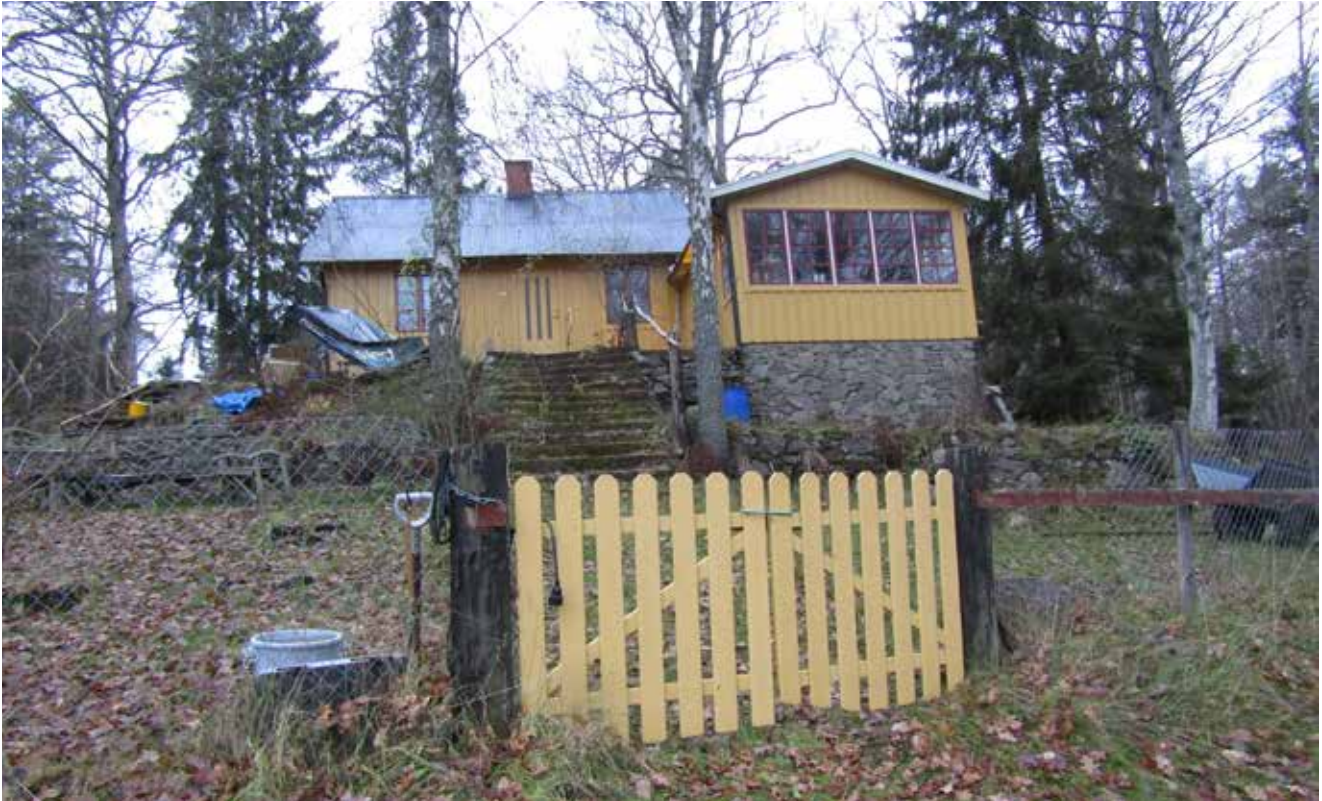
Figur 22. Det enda kvarvarande fritidshuset inom det aktuella området.

År 1953 beviljades bygglov för ett mindre fritidshus på platsen. Sökanden var målarmästare Gustav Blomberg, bosatt på Oxtorgsgatan i Jönköping. Huset stod enligt uppgift klart 1956. Enligt bygglovshandlingarna kom husets stomme, tak och bjälklag från en gammal stuga som rivits på en annan plats. Väggarna beskrivs vara av 4"-stolpar, utvändigt klädda en stående locklistpanel. Huset uppfördes på en grundmur av betong. Sadeltaket täcktes av

papp. Byggnaden gavs en rektangulär planform på 8 x 6,25 meter med tre rum förlagda runt en centrerad murstock, kök, sovrums och storstuga. Vid kökets östra sida fanns skafferi, garderob och ett vindfång till entrédörren.

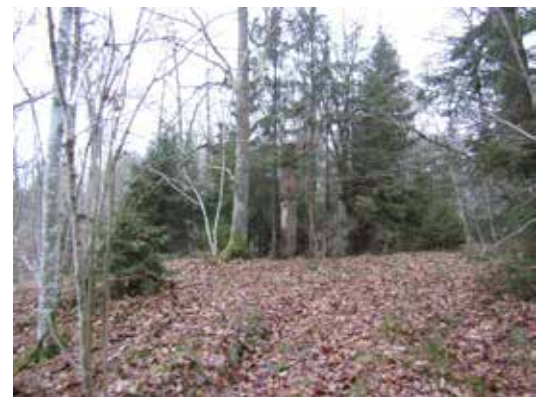
Figur 24. Den f.d. tomtplatsen ligger på en höjd. Idag växer höga ungranar nära skorstensstocken.

Av lämningarna att döma tycks huset har brunnit ned. När detta kan ha skett är okänt, men flygfoton från mitten av 1970-talet visar att det då ännu fanns en byggnad på platsen. Med tanke på de självsädda granar som växer på platsen och som sträcker sig långt över murstocken, bör det åtminstone ha varit omkring 1990-talet som byggnaden brann.

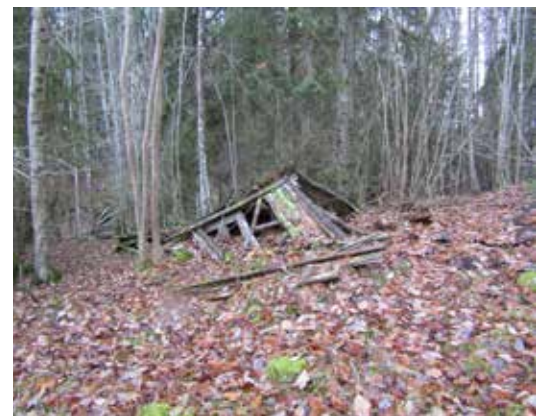
Figur 25. I området finns även rester efter ett uthus.

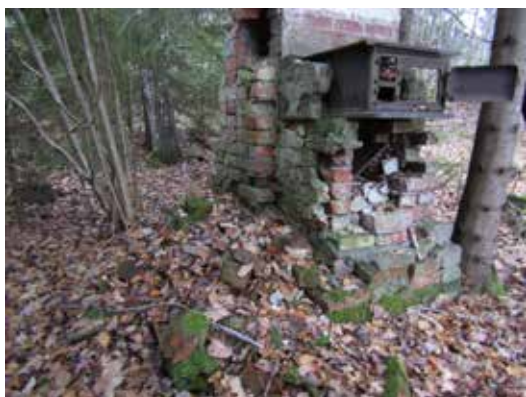
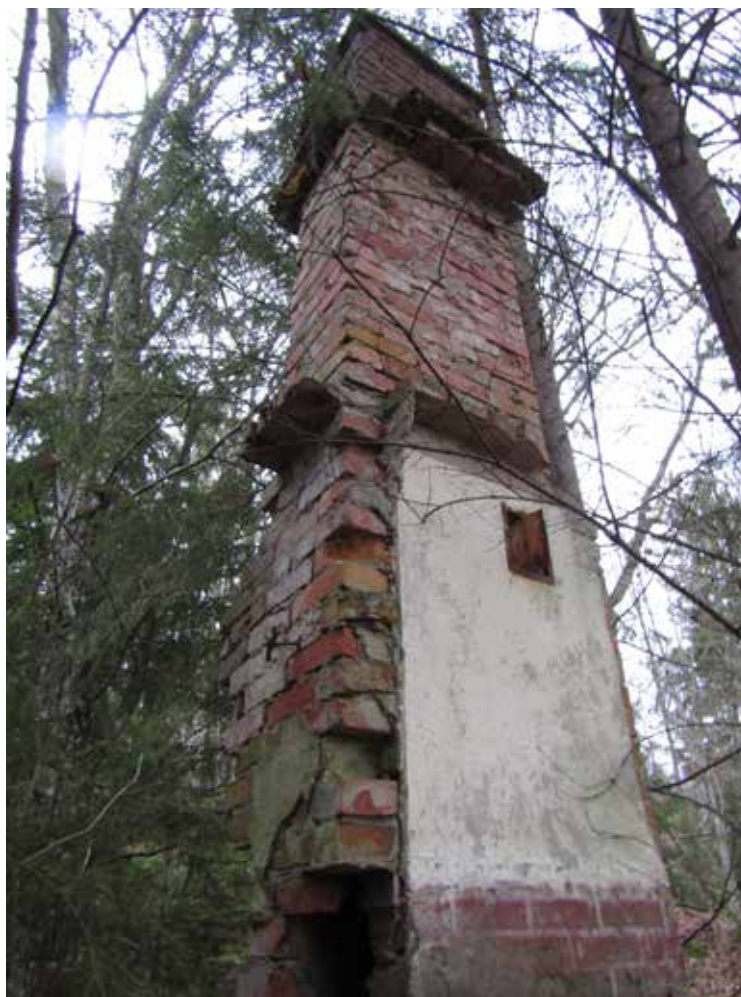
Figur 26 och 27. Skorstensstocken med järnspis står kvar som ett monument i skogen.

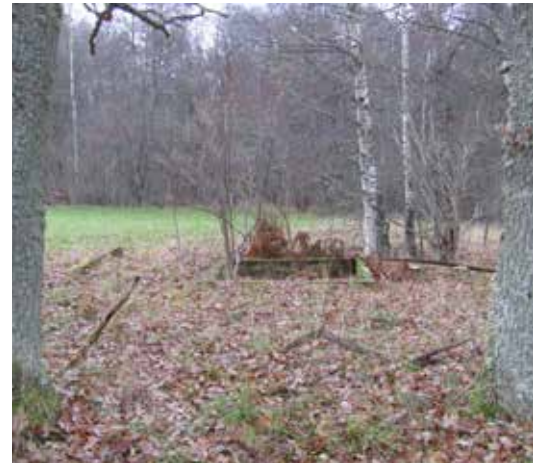
Figur 29. En gjuten sockel minner om ett tidigare uthus på platsen.

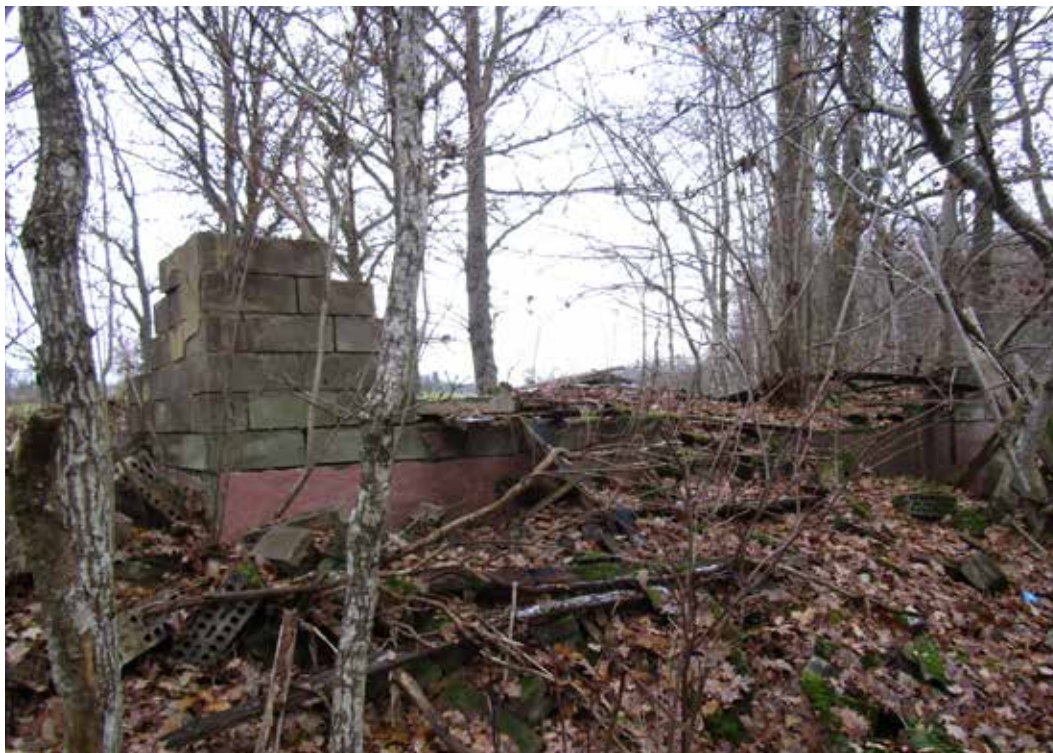
Figur 30. Kvarvarande byggnadsrester efter det fritidshus som legat på platsen.

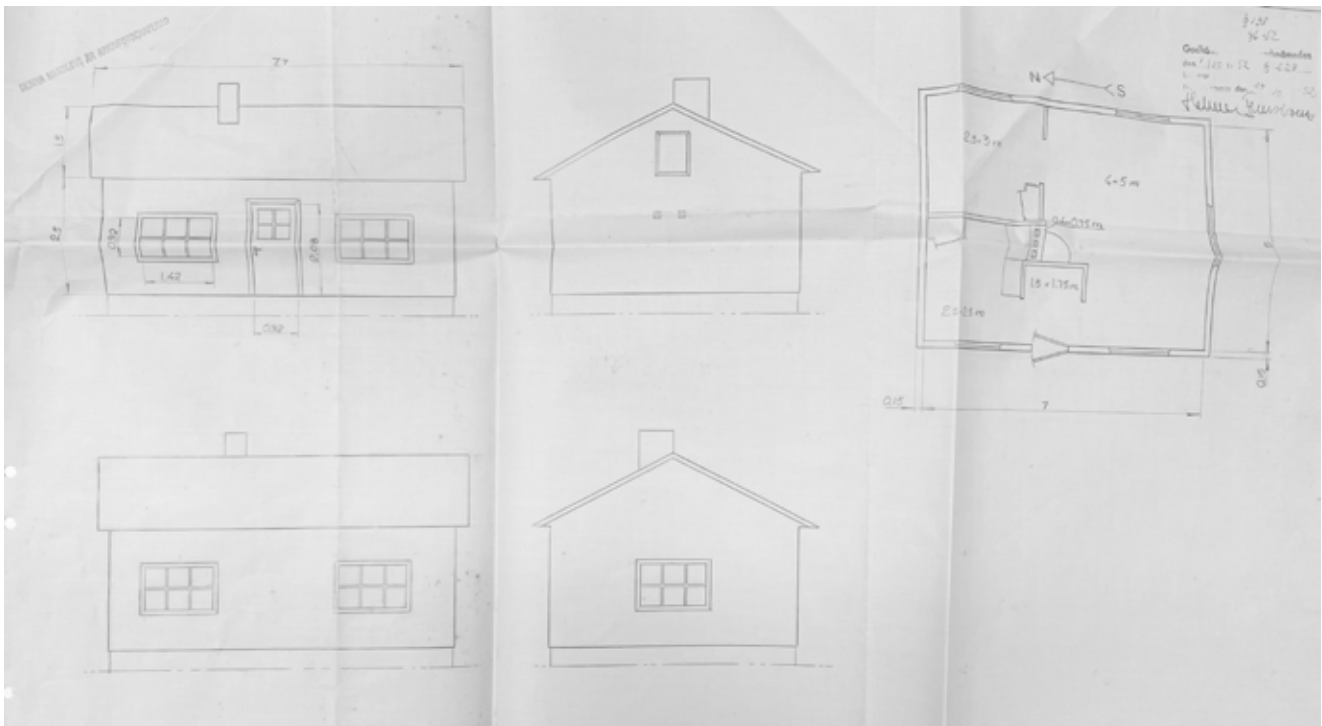
Figur 32. Bygglovsritningar 1952 av en anonym byggnadsritare.

Enligt bygglovshandlingarna var huset tänkt att uppföras på en gjuten grund direkt på synligt berg. Ytterväggarna skulle byggas av cementshålsten och mellanväggarna av tegel. Samtliga väggar avsågs att putsas på båda sidor. Sadeltaget skulle enligt bygglovshandlingarna täckas med tjärpapp eller eternit. De återstående byggregesterna på platsen tyder på att det blev det sistnämnda. Tak-

foten skulle kläs in av masonit. Fönstren skulle enligt ritningarna har en liggande form med spröjsade bågar. Entrén var förlagd till den västra långsidan. Byggnaden hade en rektangulär planform på 5 x 7 meter med fyra rum förlagda runt en murstock, hall, kök, sovrum och ett större rum. I köket och det större rummet skulle det enligt ritningarna finnas eldstäder.
