Kumlaby kyrkogård

Kulturhistorisk inventering och förslag till bevarandeplan
Visingsö socken i Jönköpings kommun, Jönköpings län, Växjö
stift

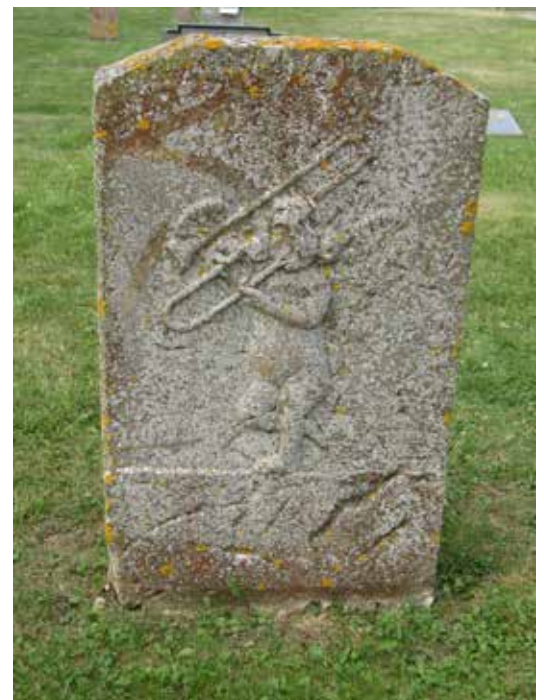
På kyrkogården står många gravvårdsar från 1600-talet av kalsten. Denna visar baksidan av den sten som restes över Magnus Persson Stark 1679. Stark var musikant vid Per Brahe dy:s hov.

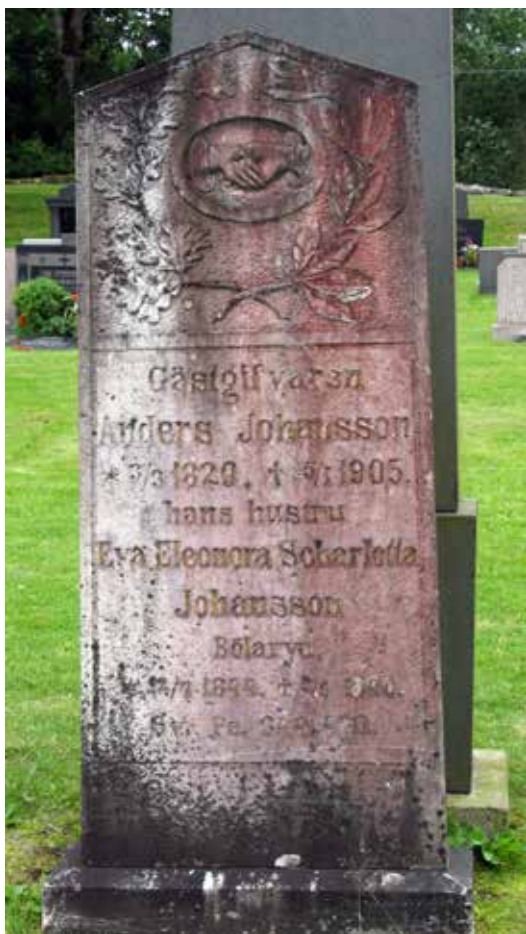
Biologisk påväxt, troligen rödalger, på en gravvård på Villstads kyrkogård i Gislaveds kommun.

En annan orsak är nederbörd och biologisk påväxt av lavar, alger och mossor. Dessa gynnas av att en sten står skuggigt och fuktigt. Liggande hållar och stående vårdar av mjuk bergart som kalk- och sandsten är särskilt känsliga för vädrets makter. På vintern tränger fukt in i sprickor och vidgar dessa och spränger till slut bort stenmaterial. Detta kan på sikt helt radera ut en inskription eller relief. Därför är det viktigt att hålla till exempel hållar rena från löv och grenar. Känsliga vårdar och hållar av hög ålder kan med fördel ges en skyddsklädsel eller täckning permanent eller under vinterhalvåret för att motverka frostsprängning.

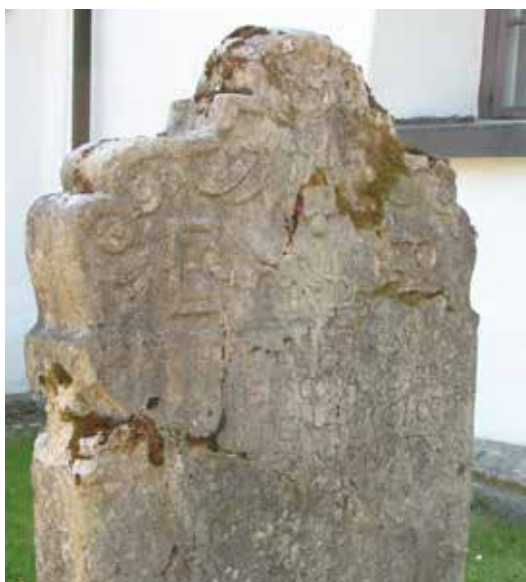
Kalksten har en förmåga att spjälka sig och spricka. Denna sten på Forserums kyrkogård i Nässjö kommun kräver insatser av en stenkonservator.

Vid rengöring och reparation av vårdar av mjukare bergarter (kalk- och sandsten) och järn som är över 100 år gamla bör konservator för sten respektive metall kontaktas för rådgivning eller åtgärd.

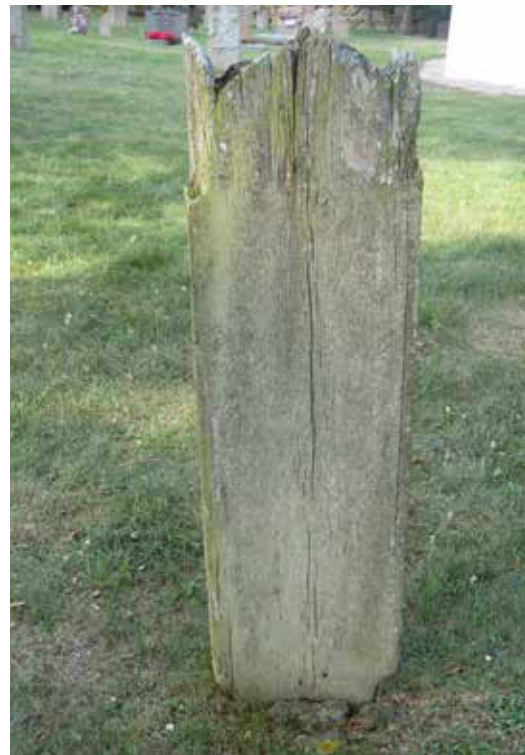
Kyrkogårdens enda bevarade gravbräda är rötskadad, men en intressant påminnelse om hur markeringen av gravar ofta gjordes i äldre tid.

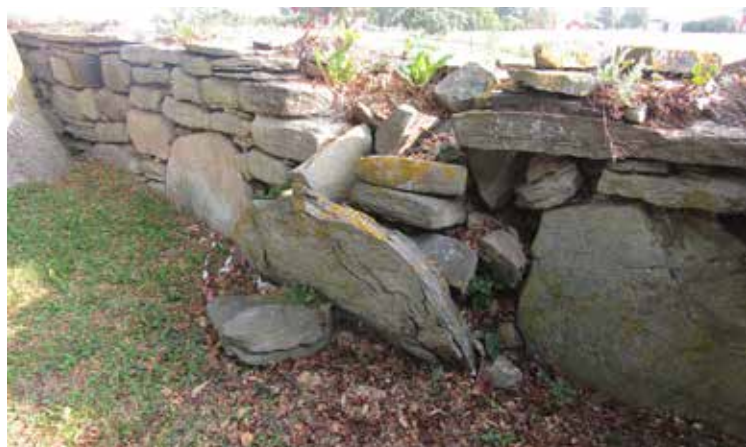
Delar av bogårdsmuren är skadad, men reparationer är planerade.

Kyrkogården i dag har föga eller inget kvar av sin gamla ängskaraktär utan påminner snarare om ett sentida gravkvarter i sin behandling. En renovering av skadade delar av kyrkogårdsmuren är planerad, men har ännu inte utförts.

Kyrkogården omgärdas av en bitvis fogad, bitvis kallmurad mur av råbruten kalksten, skiffer och kluven gråsten, knappt 1,5 meter hög och knappt 1 meter bred, avtäckt med torv och sedum. Sannolikt härstammar muren från 1700-talet då kungligt påbud utfärdades om stenmurar på kyrkogårdar. I sydvästra och nordvästra hörnen har partier kalvat ut, i det förra fallet till följd av ett träd som sprängt muren.

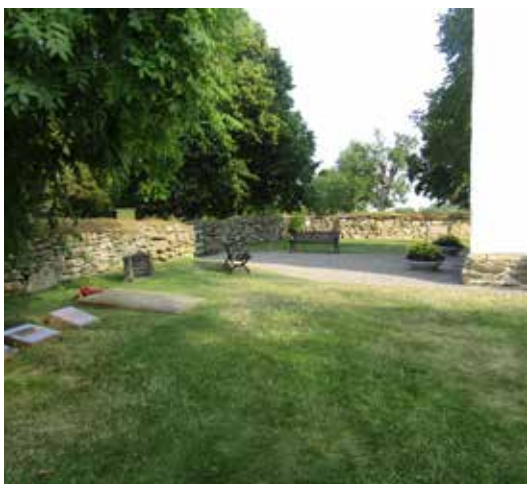
Ovan: Det finns endast en entré till kyrkogården och den är uppgrusad.

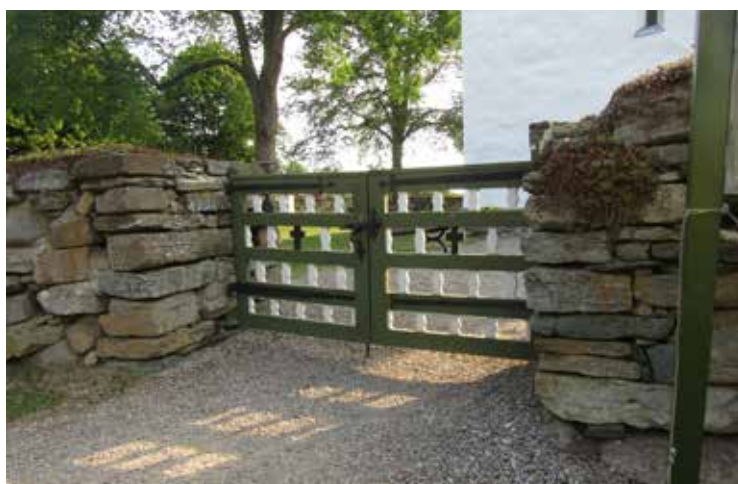
Kyrkogården har ingång i väster mitt för kyrkans tornport. I ingången sitter en pargrind av trä, målad i vitt och grönt och tillkommen 1922 i samband med arkitekt Göran Paulis kyrkorestaurering.

Ovan till höger: Grindarna troligen från 1922.

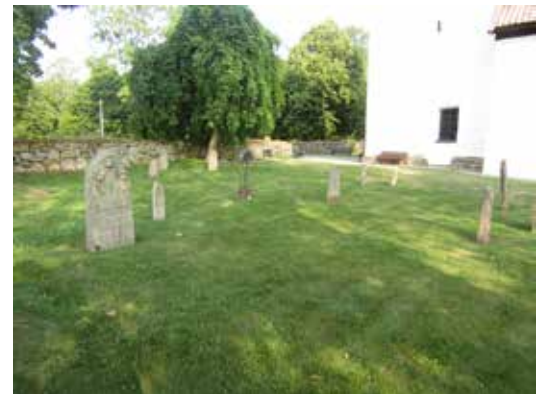
I kvarter A finns flertalet av de ytterst värdefulla kalkstensgravstenar från framför allt 1600-talet.

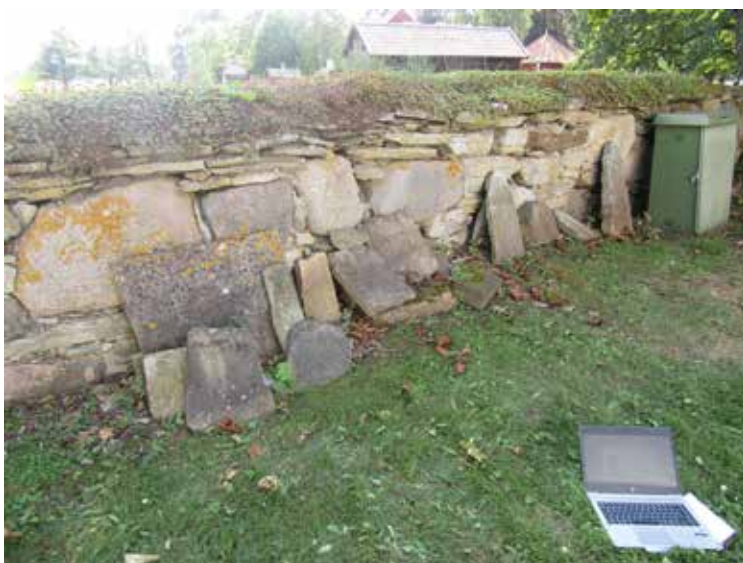
Utefter den södra kyrkogårdsmuren står lutade en del fragment av äldre gravstenar, vilka har ett kulturhistoriskt värde.

De tillvaratagna gravfragmenten utefter den södra kyrkogårdsmuren har också dokumenterats vid denna inventering.

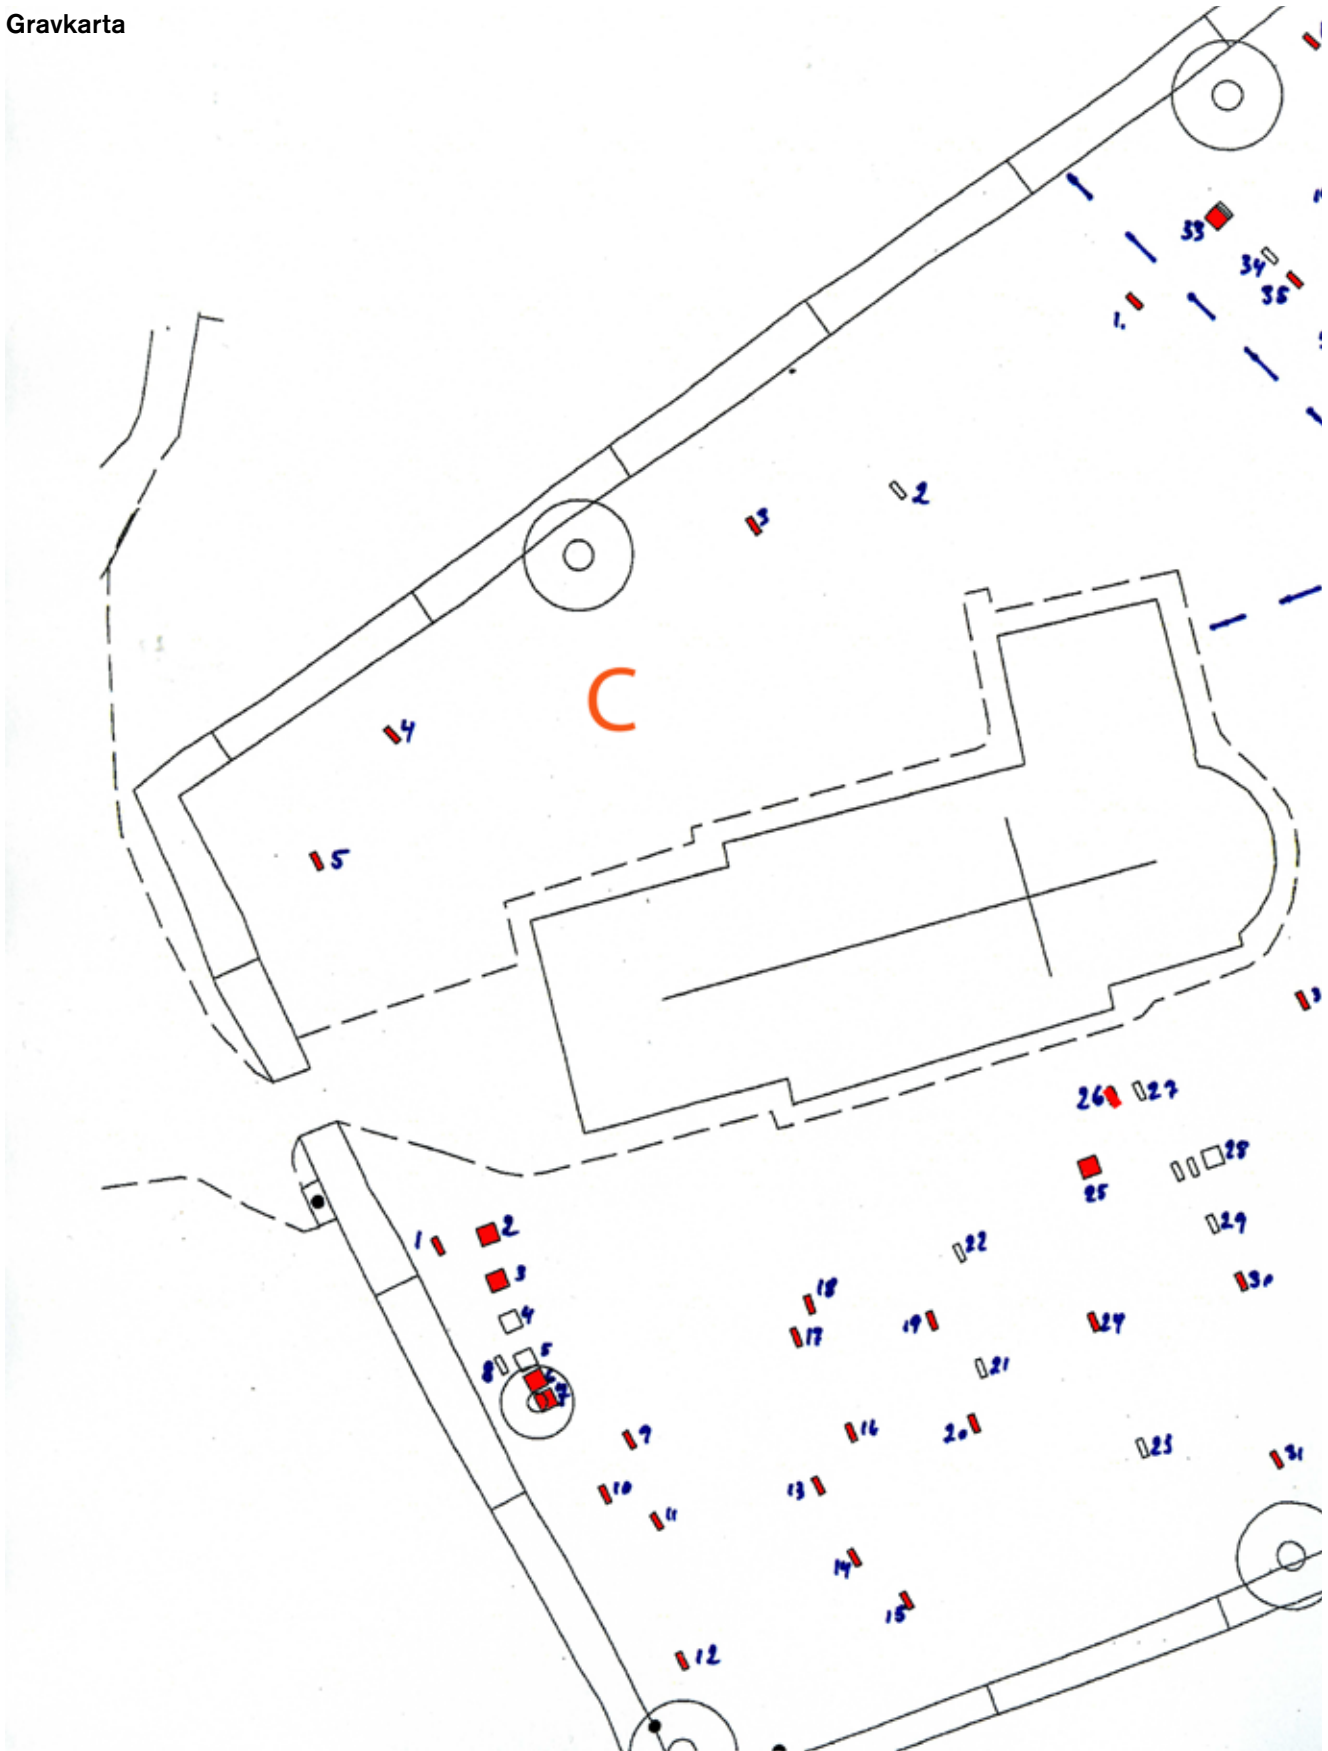
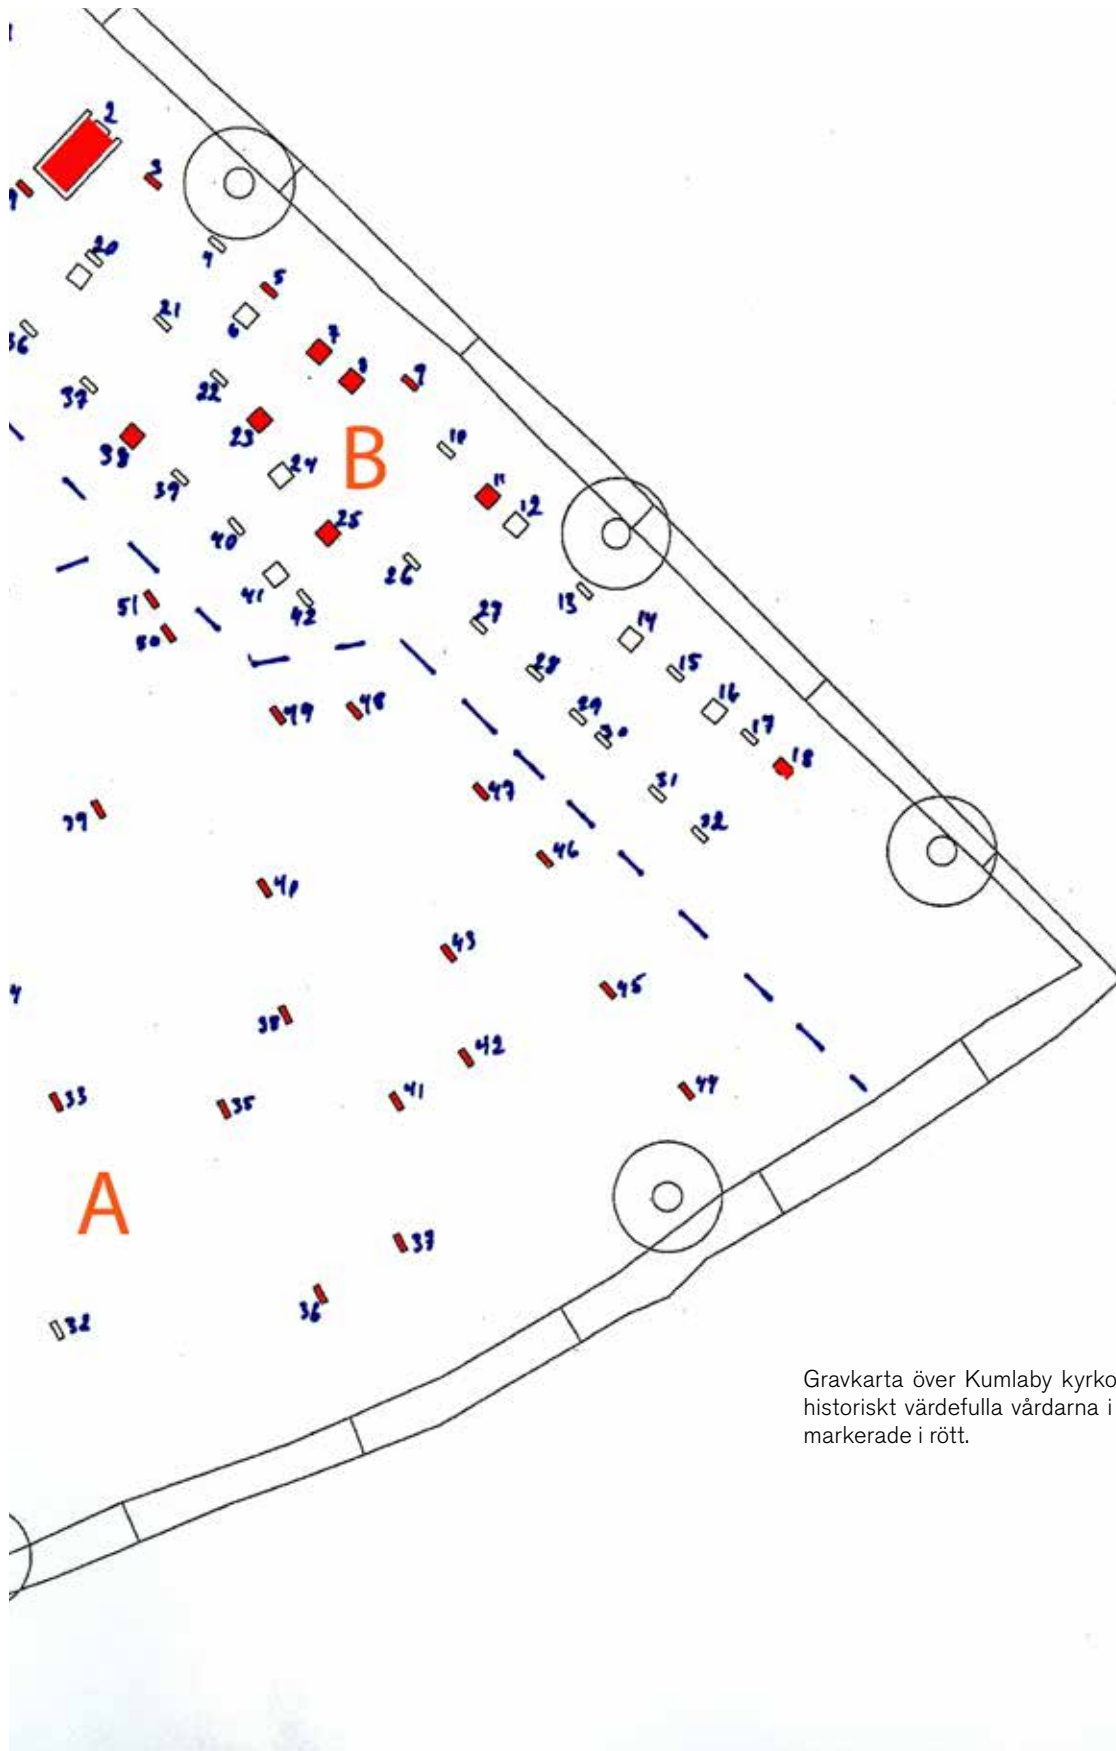
Gravkarta över Kumlaby kyrkogård med de kulturhistoriskt värdefulla vårdarna i klass 1 och klass 2 markerade i rött.
