Kulturhistorisk utredning

Värnamo tingshus

Karaktärisering och byggnadshistoria, Värnamo tingshus, Tingshuset 1

JÖNKÖPINGS LÄNS MUSEUM
Byggnadsvårdsrapport 2012:7
Britt-Marie Börjesgård

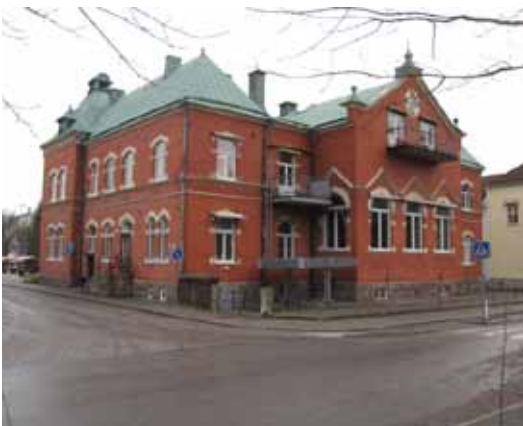
Tingssalen är belägen i byggnadens mitt och åt söder, i formen av en i mitten utskjutande byggnadskropp med gestaltad gavel. Byggnaden är komplex, men är i princip kvadratisk i sin grundform med långsidan med sin huvudentré åt torget. Entrén till byggnaden är tydlig, murade valvbågar i gult tegel uppburna av kolonner i gjutjärn markerar det indragna entrépartiet. Den glasade porten i ek är centrerad och flankeras av ett fönster i ek på respektive sida.

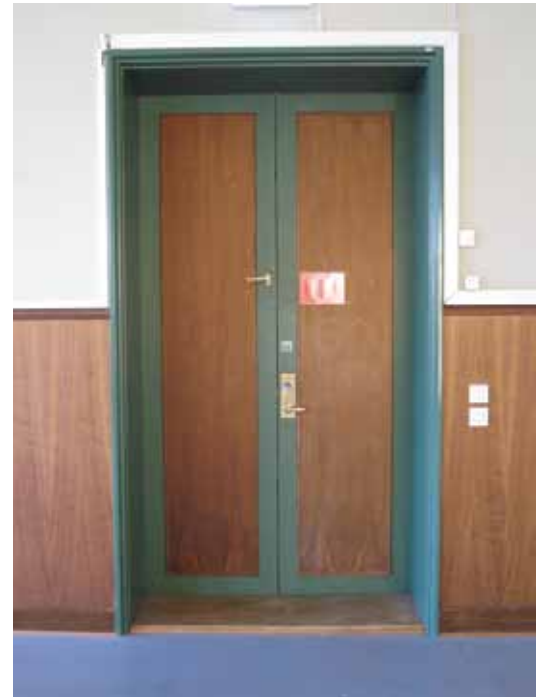
Tingssalen med bröstpanel och dörrpost.

Bröstpanelen av ekfanér i vestibulen och tingsalen och de fanérklädda dörrarna med deras dörrromfattningar är också karaktärsskapande och utgör tillsammans med vindfånget tydliga markörer från 40-talsrenoveringen.

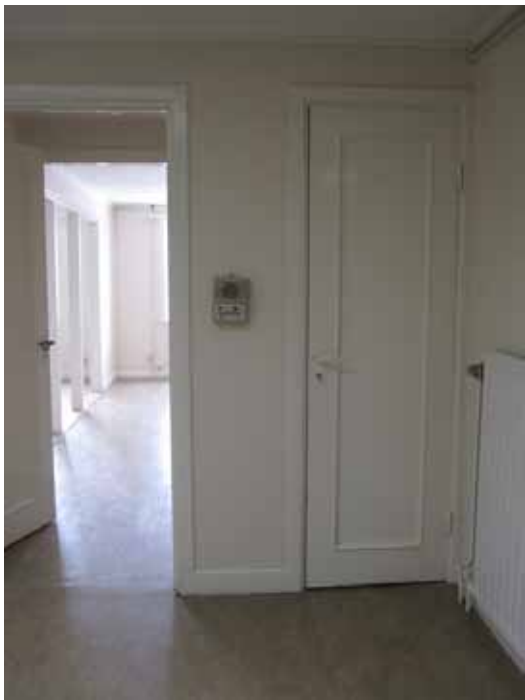
Övernattningsrummen på vinden gjordes om till lunch- och personalrum vid ombyggnaden 1982. Notera dörrbladets 40-talsutformning.

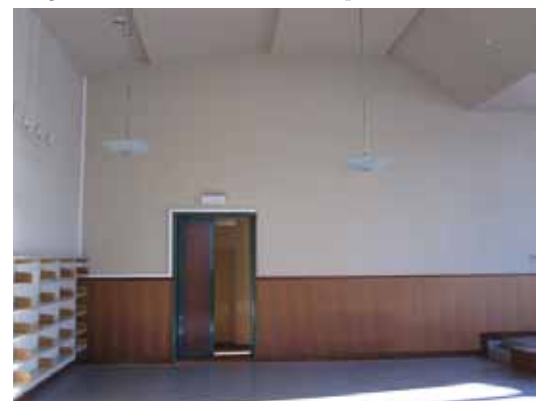
Tingsalen med dess välvda tak och pendelarmaturer.

De specialbeställda pendelarmaturerna av glas i vestibulen och

tingsalen är från samma tid och knutna till byggnaden och dess historia. Dessa bör bevaras på plats.

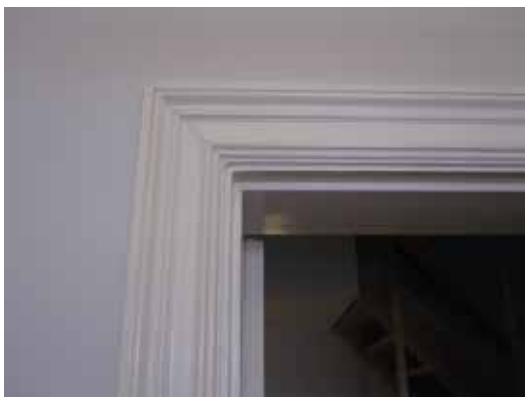
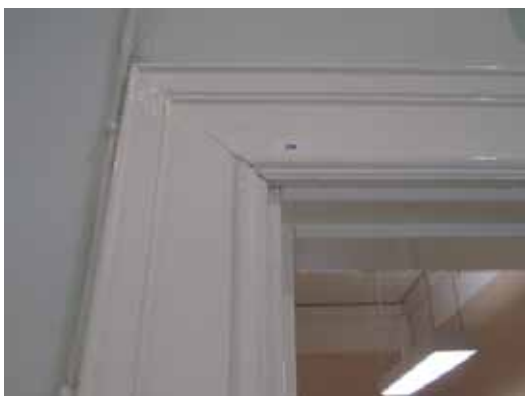
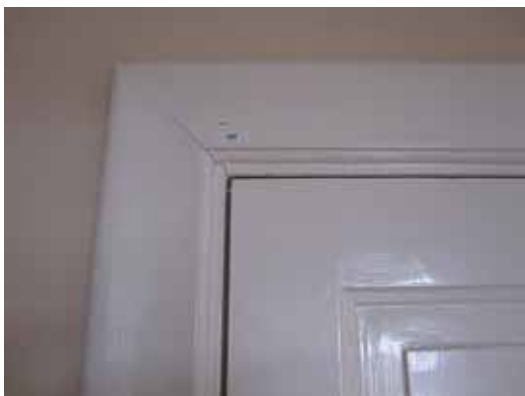
Tre generationer dörrfoder, äldst och ursprungligt, överst.

Det finns en rad skyddsvärda delar/detaljer så som fönster, spegeldörrar, äldre dörrtrycken av mässing (på vinden), äldre profilerade foder, fönsterfoder, dörrfoder, skurklossar och golvlistor. I bottenvåningen, i dörrsmyggen in till rum 221, är de ursprungliga speglarna i dörrkarmen bevarade.

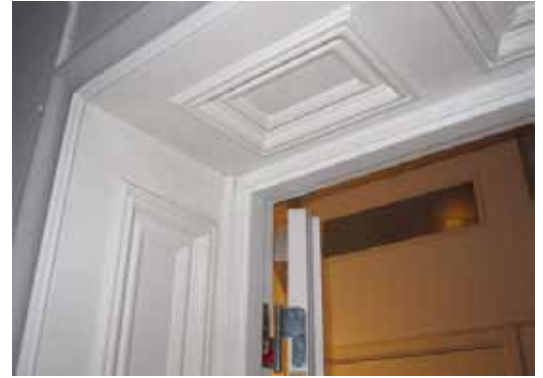
Dörrkarm med bevarade ursprungliga speglar.

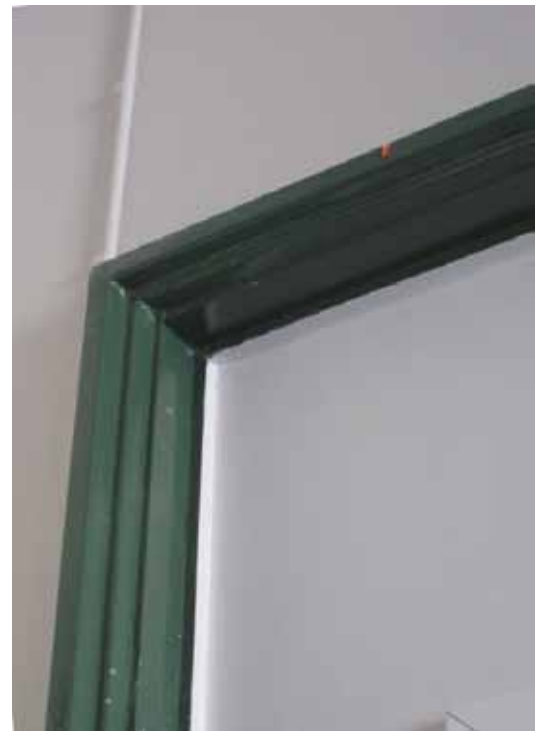
De höga dörrposterna i vestibulen och tingssalen har en lite speciell utformning genom sin konstruktion, formen tillkom troligen 1982.

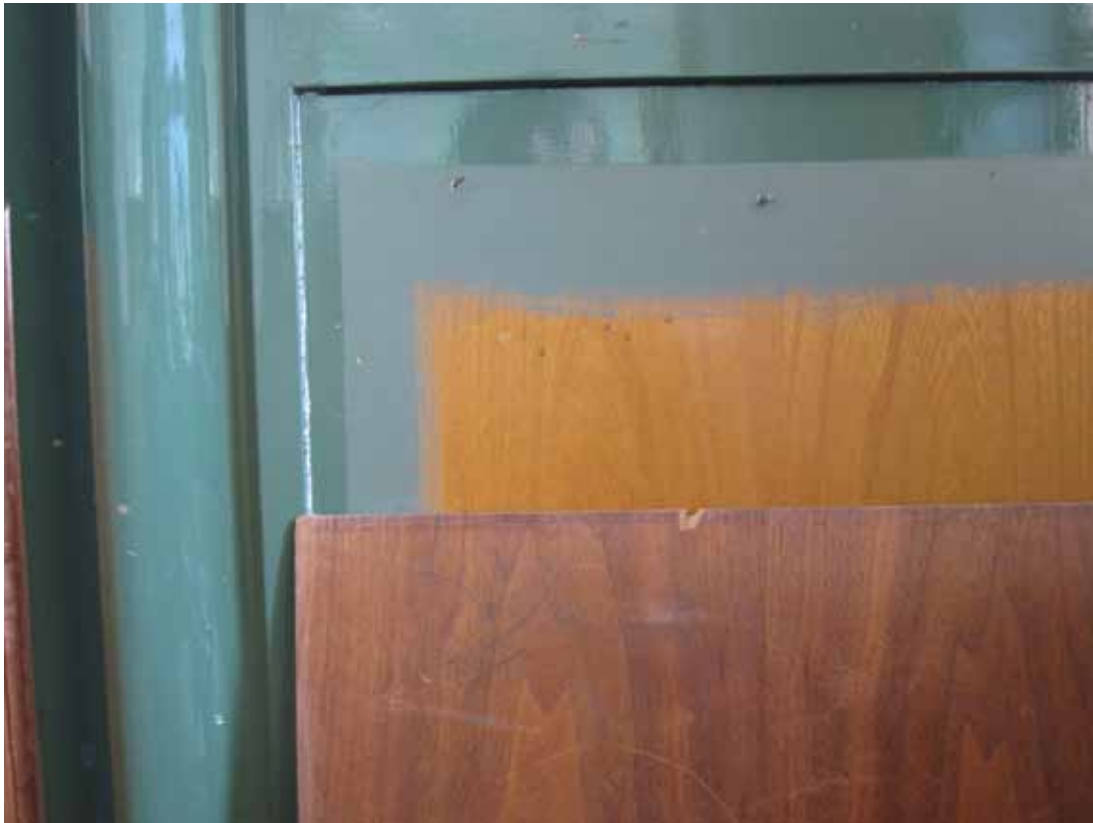
Vindfånget som uppfördes vid renoveringen 1940 var ursprungligen inte målat, utan ramverket i ek var synlig, eken var troligen oljad eller lackad. Den gröna kulören har tillkommit senare, ytorna är målade två gånger med en något mera grågrön ton i botten.

Ungefärliga kulörer:

Övre lager: NCS 6030-6 20Y

Undre kulör: NCS 4020-6 10Y

Även dörrkarmarna är utförda i ädelträ och har därmed inte heller ursprungligen varit bemålade.

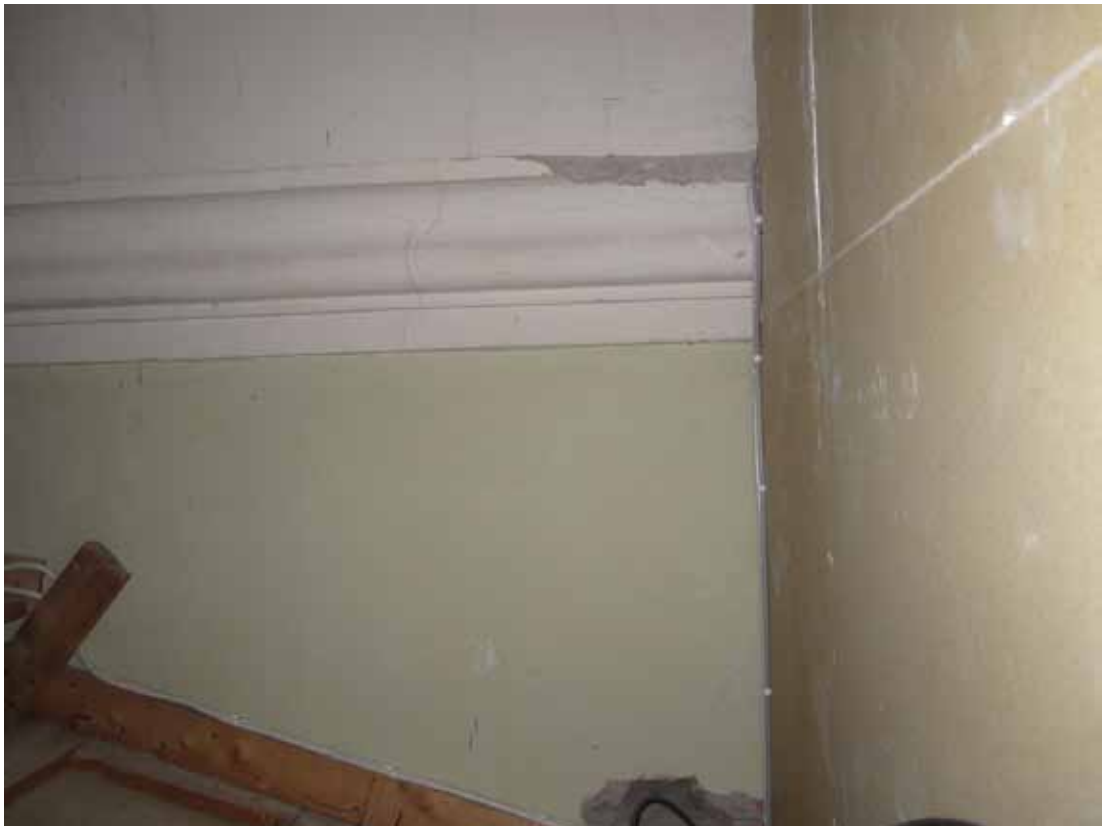
Tingssalens beklädnad med juteväv är utförd före ombyggnaden 1982 då den väven är av en annan typ än den väv som täcker den bakre väggen. Den tidigare bakväggen är nåbar via ett upptaget hål i taket i ett av de inbyggda rummen. Väven är målad i en beige kulör (NCS S 2010Y) snarlik den färg som tingsalen idag är målad i, men med något mindre dragning åt grönt än den nuvarande kulören. Väven sitter på en mjuk fiberskiva och den ursprungliga väggytan bakom denna är inte besiktningsbar med mindre än att man river skivan. Huruvida juteväven sattes upp 1940 eller om det gjordes något senare framgår inte av arbetshandlingarna från 1940. I denna handling står bara att färgsättningen beskrivs i annat dokument. Dock nämns hur de nyuppförda väggarna ska behandlas och att de förutsätts putsas och målas. Någon väggbeklädnad med fiberskiver nämns inte och inte heller väv. Den övre inbyggda delen av tingsalen går att inspektera via lucka i en städskrubb på övervåningen, väggen här ser dock inte ut att vara beklädd med väv, vilket gör att frågan huruvida taket sänktes i ett ombyggnadsskede mellan 1940 och 1980 väcks. Se vidare avslutande punkten med rubrik analys.

Bakom elementskydden når man den putsade väggen. Den är struken i en ockragul ton, ungefärligen NCS S 2030 Y 30R. Det är tveksamt om den ockragula färgen i nischen i tingsalen är ursprunglig då den ytan återfinns i en elementnisch och från byggnadstiden var det ju kaminer och kakelugnar som stod för uppvärmningen. Denna färgsättning hör troligen till ett ombyggnadsskede mellan nybyggnad och ombyggnad 1940.

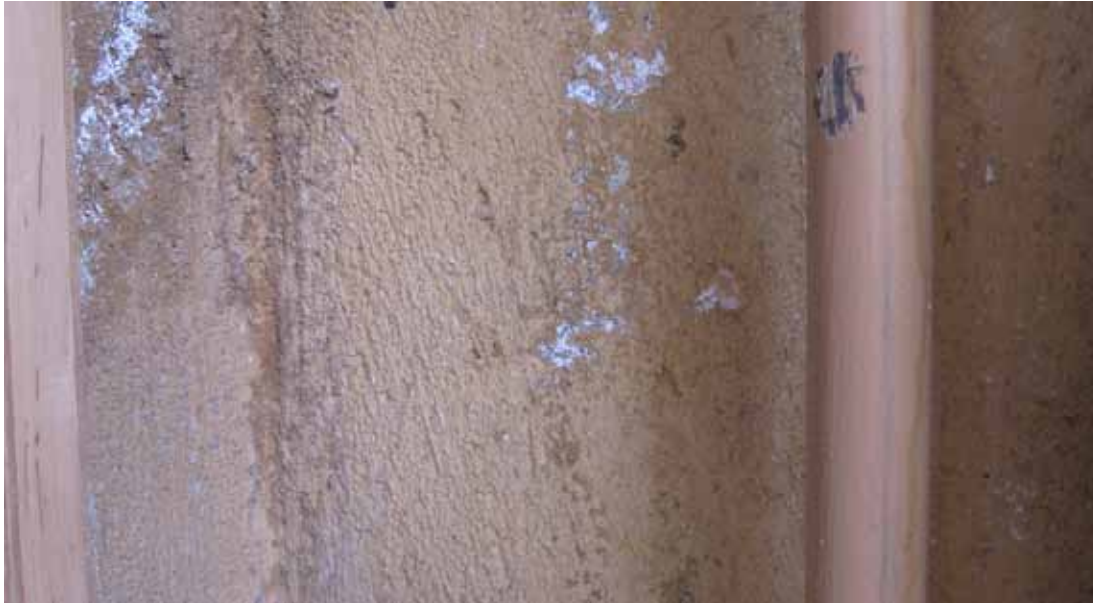
F.d. häradshövdingens rum

I det lilla förrådsutrymme som ligger framför arkivrummet finns en ursprunglig golvlister bevarad. Den är struken i en bruten vit kulör, därunder en ockragul kulör, därunder en bruten vit och i botten en varmgrå/beige kulör. På listens överkant finns en mörkare grå kulör i botten som kan vara en övermålning av väggens kulör. Finns dock inga synliga lager på väggen som bekräftar detta närmare. Väggen är nu målad i en rosa ton, därunder är den vit och därunder sitter en tapet. Någon underliggande kulör på muren bakom tapeten går inte att urskilja, svårt att avgöra om muren har varit målad eller inte.

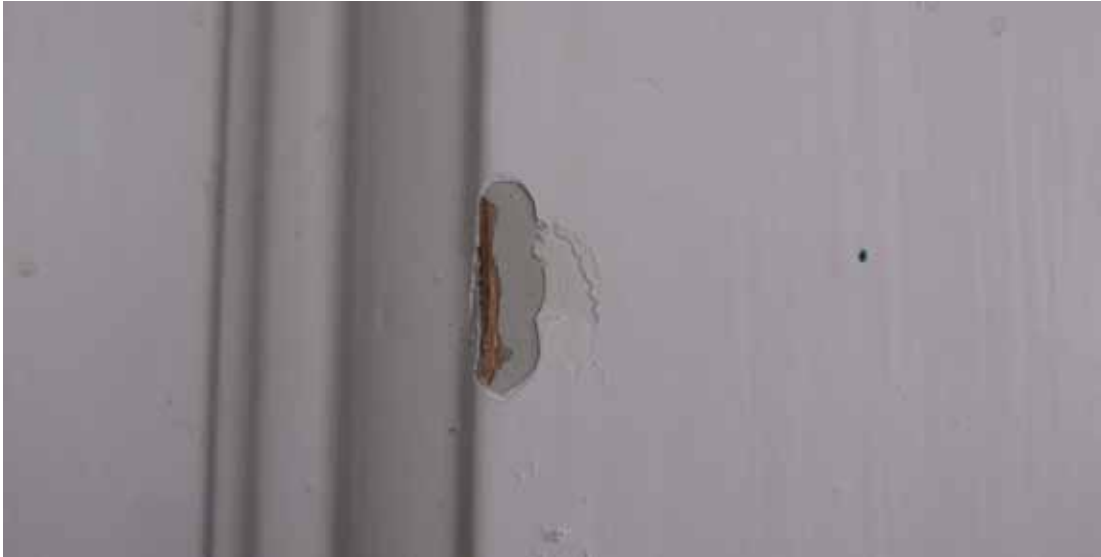
Övervåningen

Har undersökt ett antal dörrfoder och spegeldörrar i rum med bevarade äldre foder, samtliga har en beige "cappucino" färg, ungefärligen NCS S 3020 10Y (20Y). Väggkulörerna har inte varit möjliga att undersöka. Dock finns en beige kulör under fönsterbänkarna som troligen kan härledas till en tidigare väggfärg. På fönsterfoder i rummet över entrén mot torget, finns dock samma orangebruna kulör som i bottenvåningen i botten.
