# Kävsjö kyrkogård

Kulturhistorisk inventering och förslag till bevarandeplan  
Kävsjö socken i Gnosjö kommun, Jönköpings län, Växjö stift

Jönköpings läns museums dnr: 2022-016  
Länsstyrelsens dnr: utgår

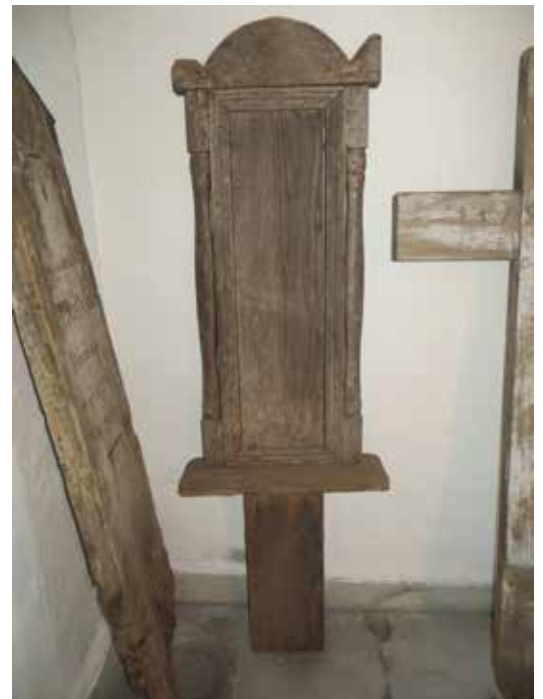
En del gravvårdar som inte är i bruk och förvaras i kyrkan kan ha ett kulturhistoriskt värde. I så fall kan det vara aktuellt att föra in dem i kyrkans inventarieförteckning. Gravbrädor från Askeryds kyrkogård.

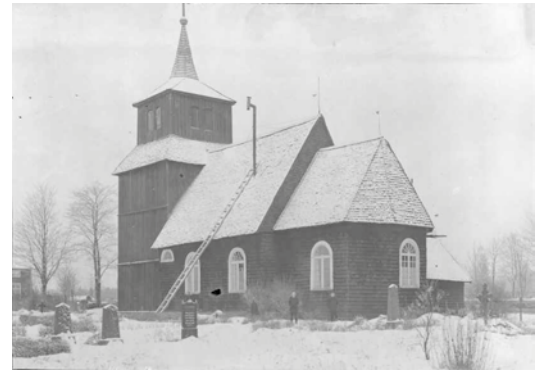
Fotografi taget av arkitekt Erik Fant 1916 som visar kyrkogården efter omplanteringen med grusade familjegravar inom ordnande kvarter. (ATA)

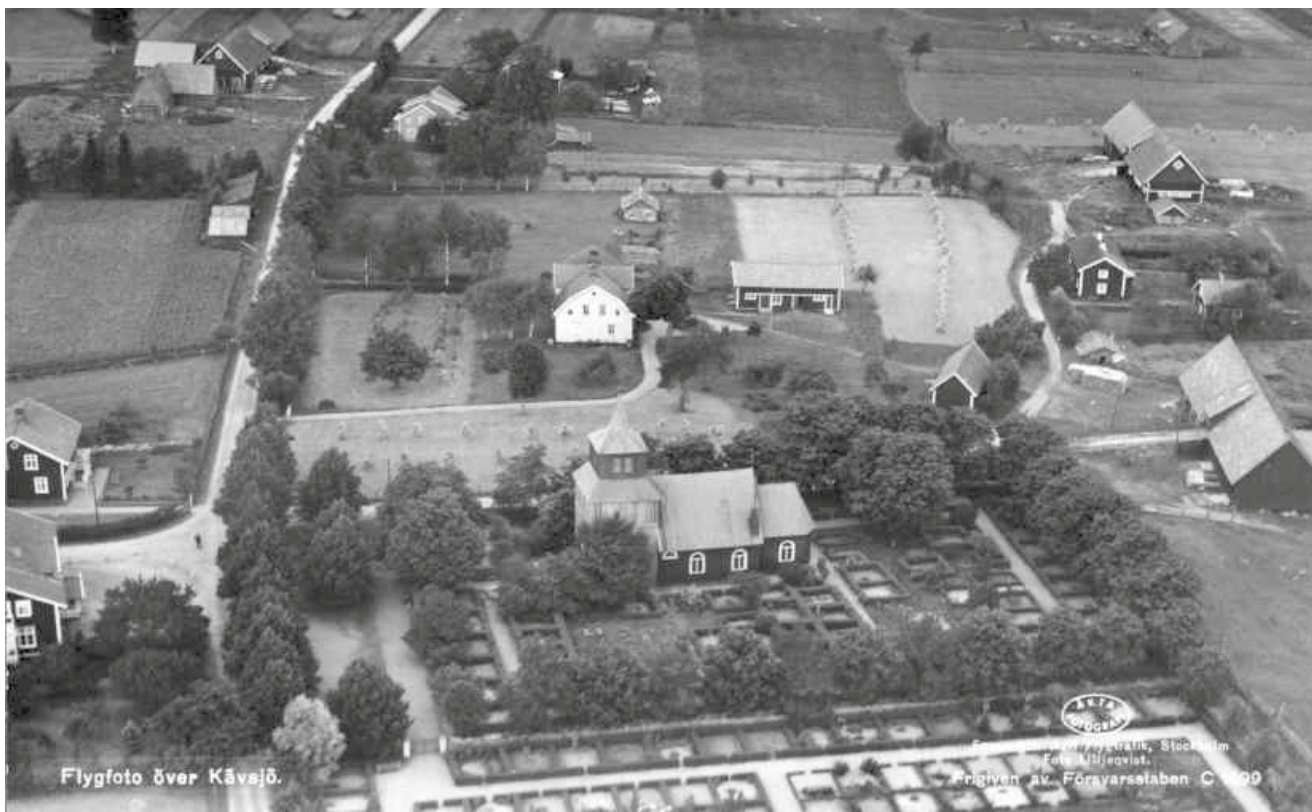
Fotografi över Kävsjö kyrkogård, troligen från 1930-talet. Här syns tydligt strukturen med grusade familjegravar längs gångarna på gamla kyrkogården. Mitten av kvarteret söder om kyrkan är en gräsyta för allmänna linjen. Även utvidgningen från 1919 präglas av häckinramade gravar, där med sandad yta. (ATA)

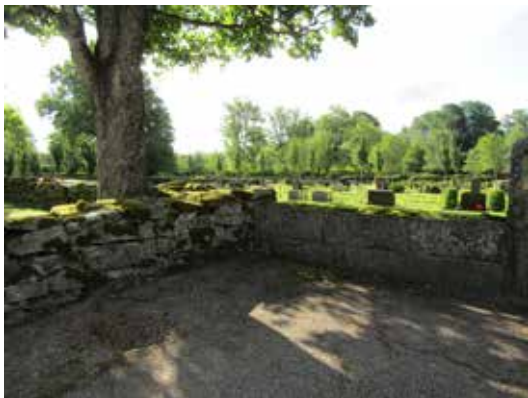
Till höger den kallmurade äldre kyrkogårdens mur och till vänster den kilade kallmuren av kanthuggen granit i i två skift, vilken omgärdar utvidgningen från 1919 och 1955 i väster.

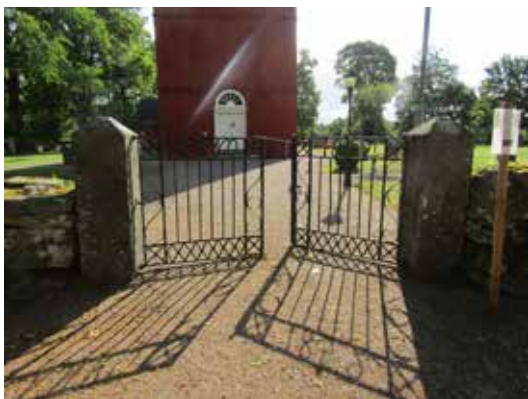
Gamla kyrkogårdens ingång via en smidd pargrind med årtalet 1852, upphängd på två kanthuggna granitstoplar med fasade krön från samma tid.

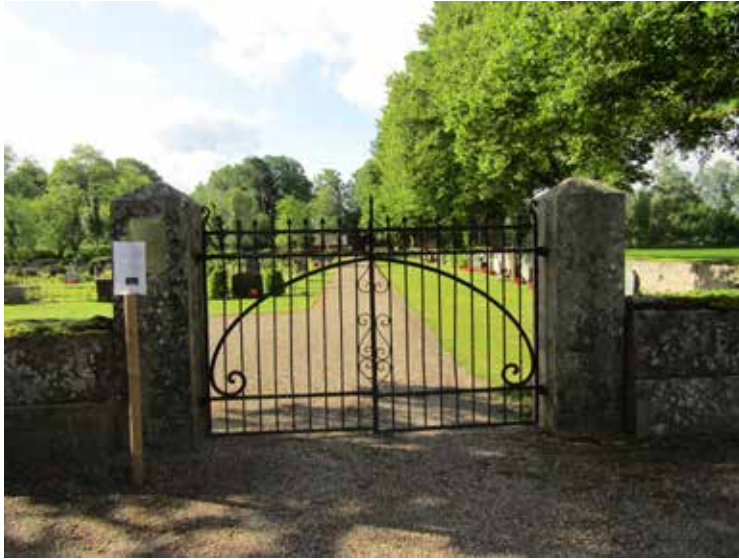
Nya kyrkogårdens norra ingång från 1918–19.

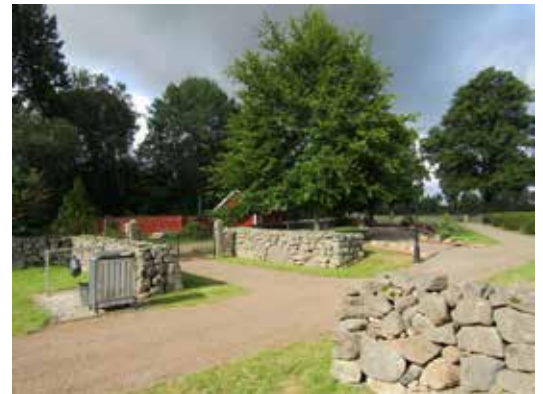
Kyrkogården domineras av grusade gånger. Från vänster i bild den östra utvidgningen vilken övergår i den sydligaste utvidgningen från 1955 och i bakgrunden den slingrande gången i askgravlunden, belagd med grus.

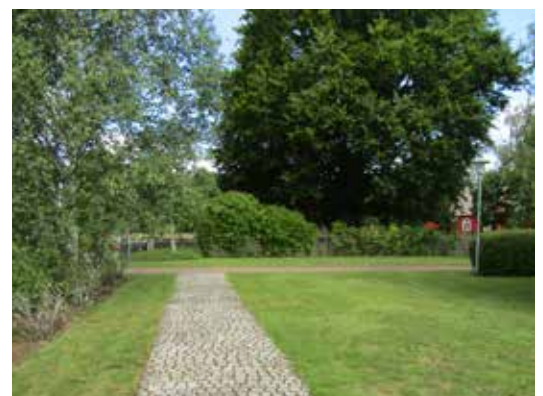
Gatustensbelagda gången från minneslunden vilken leder in till den södra delen av kyrkogården.

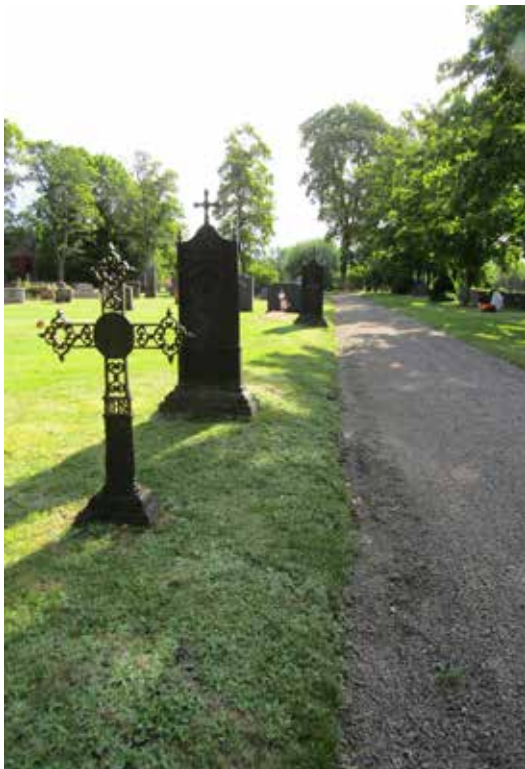
Gamla kyrkogården består av flertalet äldre vårdar, både i gjutjärn och sandsten.

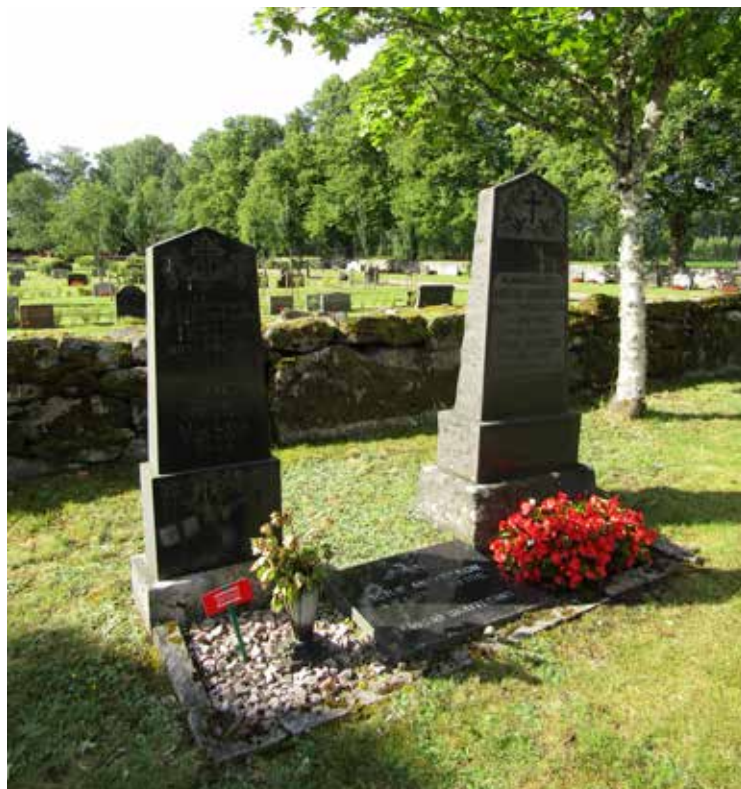
Exempel på de högresta granitvårdar som var vanliga vid sekelskiftet 1900.

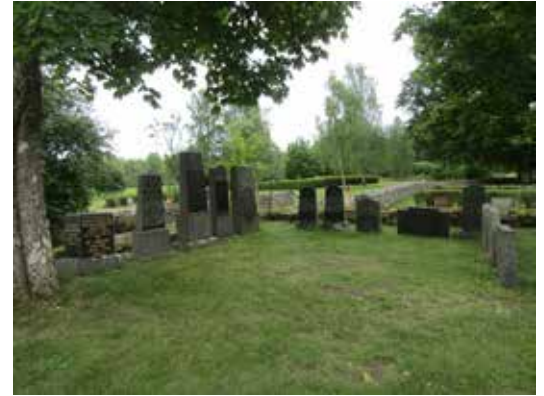
I kvarter A står vårdarna längs med kallmuren, hela vägen runt kyrkan. Gravarna står därmed vända åt alla väderstreck.

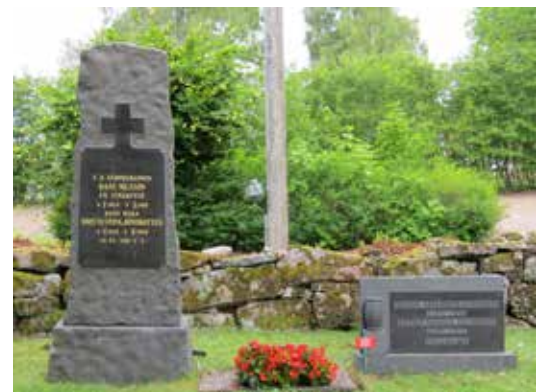
Kvarter A har flertalet högresta vårdar i form av bautastenar och obelisker. Likaså består kvarteret av småskaliga vårdar från 1930-talet fram till nutid.

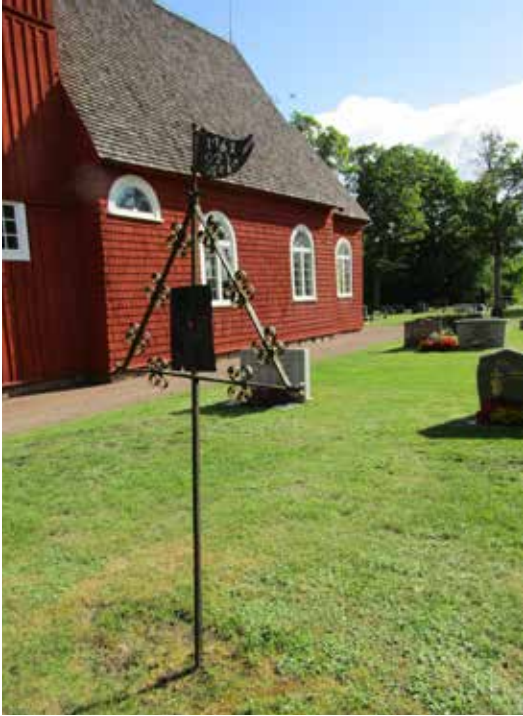
Smideskors från 1768 över en rusthållare.

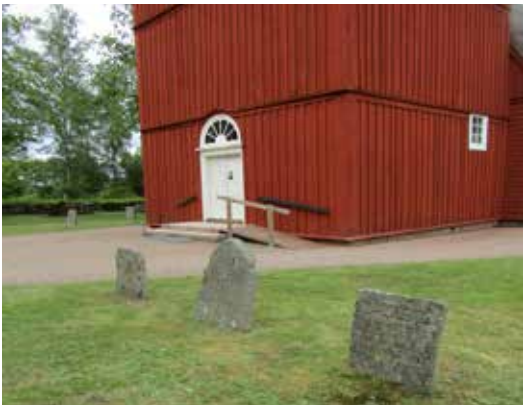
Sandstensgravvårdar från 1600- och 1700-talen.

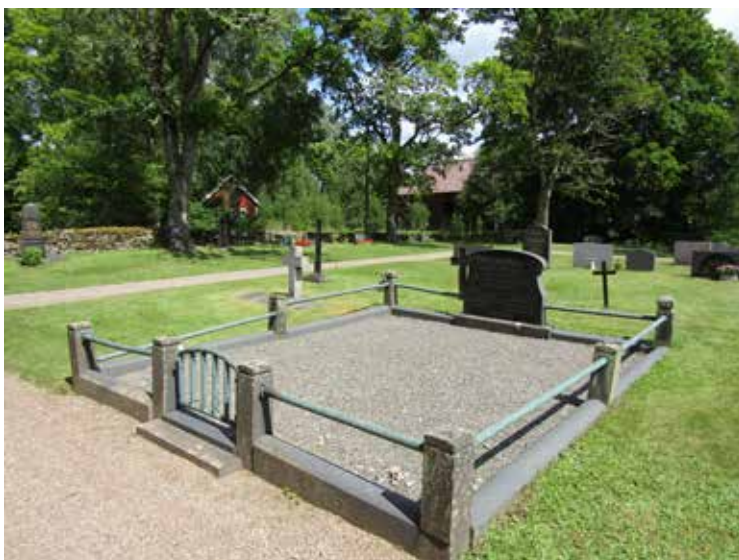
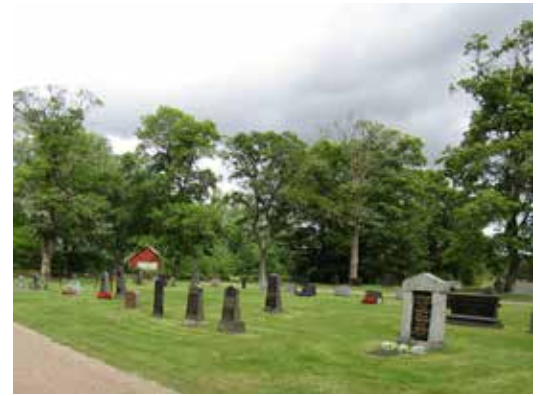
Kvarter C är beläget öster om kyrkan. Kvarteret har ännu en gles mitt från tiden då allmänna linjen var belägen där.

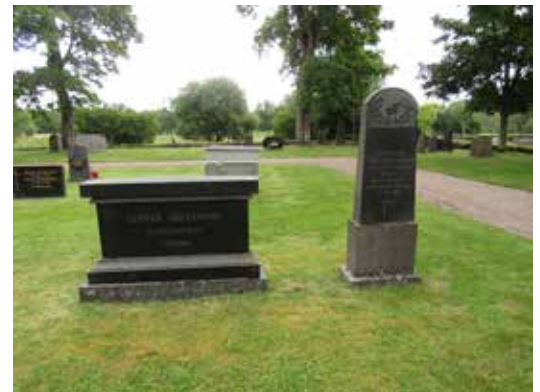
Likt övriga kvarter består C av blandade vårdtyper. Strama, låga klassiserande och högresta blandas med anspråkslösa mindre vårdar. Det vanligaste materialet är polerad svart granit.

I kvarter C finns kyrkogårdens enda bevarade grusbädd, den Slettengrenska familjegraven.

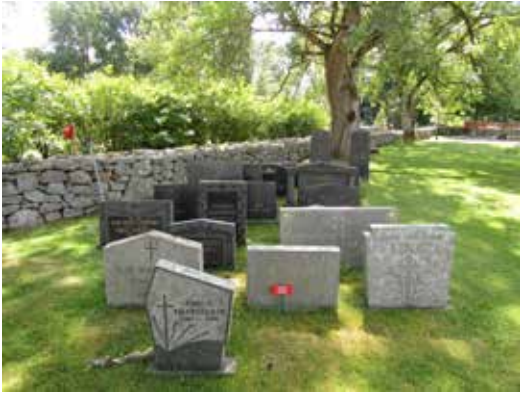
Borttagna vårdar står uppställda längs med kallmuren åt öster på den södra kyrkogården. Den äldsta är från 1916. En högrest obelisk över väckelsepredikanten M. Pettersson från 1921 finns med i beståndet.

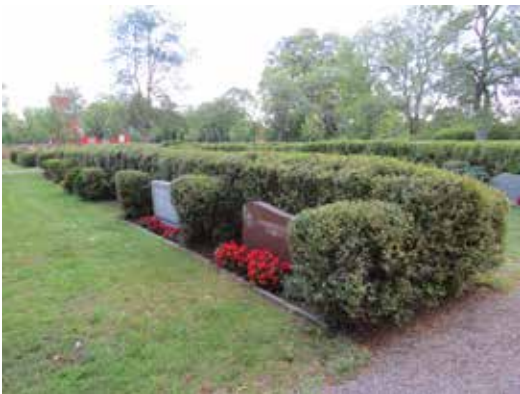
Den södra kyrkogården präglas främst av de låga vårdarna. Här syns den karaktäristiska rygghäcken på Kävsjö kyrkogård vilken har utlöpare av häck som avgränsar varje gravplats.

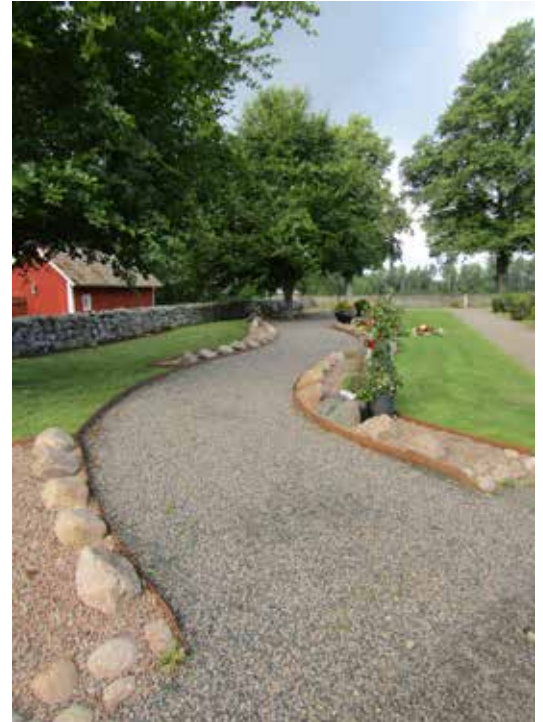
Längst ned i den södra kyrkogården, åt söder, finns en nyanlagd askravplats. De små stenbumlingarna utgör vårdar och pryds med namnplaketter.

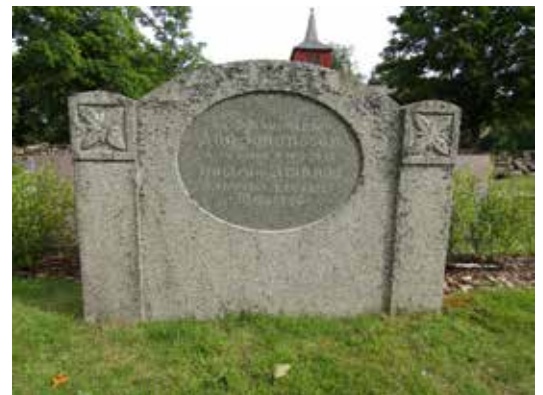
Bred och bullig jugendvård i ljusgrå granit på den södra delen.

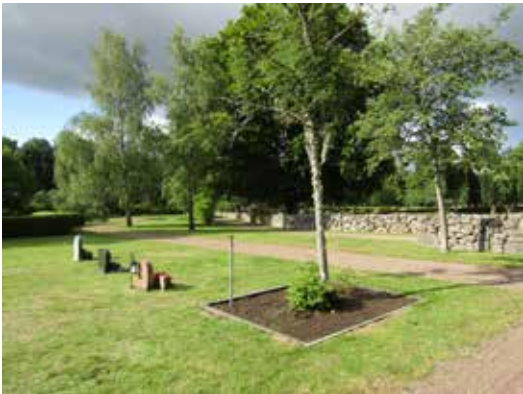
Ett 20-tal vårdar finns belägna i den nya utvidgningen. En del av dem är inramade med rygghäck och en del fristående på gräs. Nya delen pryds av björkar.

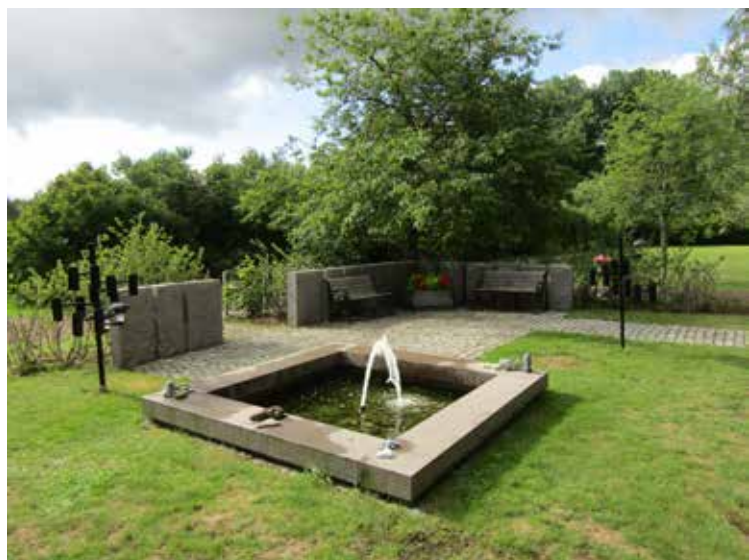
Stramt utformad minneslund i granit vid utvidgningen åt öster.

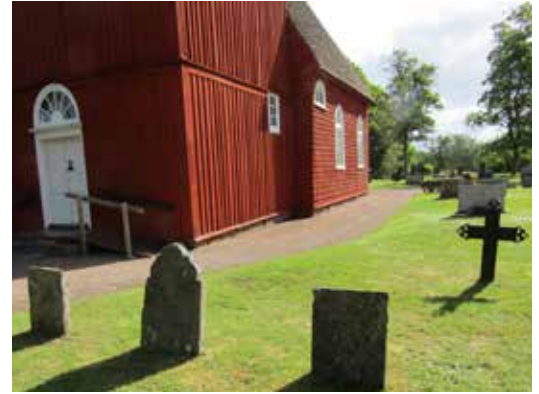
Den gamla kyrkogården har flertalet sandstensvårdar och gjutjärnsvårdar i framträdande läge. I bakgrunden, låga och strama efterkrigstida vårdar.

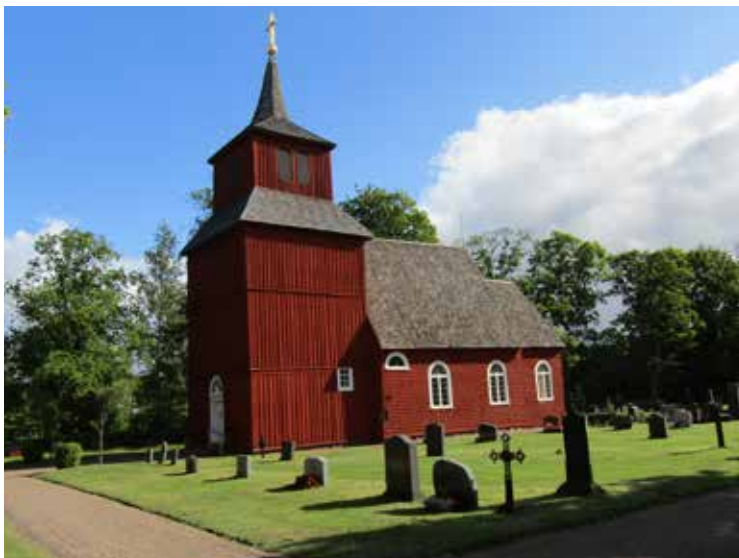
Den gamla kyrkogården präglas av ett stort inslag av högresta vårdar från tiden kring det förra sekelskiftet.

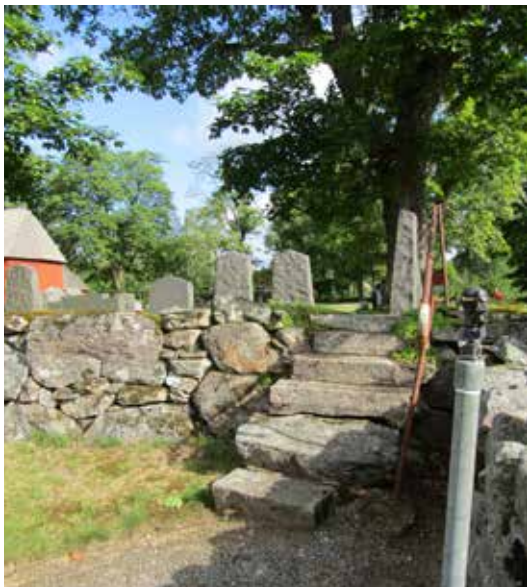
I bakgrunden syns den gamla kyrkogården vilken är belägen högre upp än den södra och den nya utvidgningen. Kallmurar och trädkranser skapar avläsbara årsringar på kyrkogården.

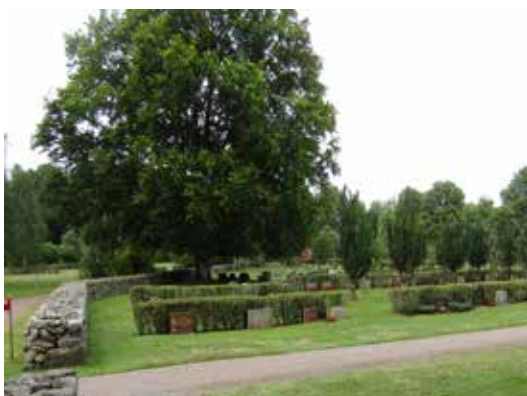
Den södra kyrkogården präglas av sina rygghäckar kring de låga vårdarna.

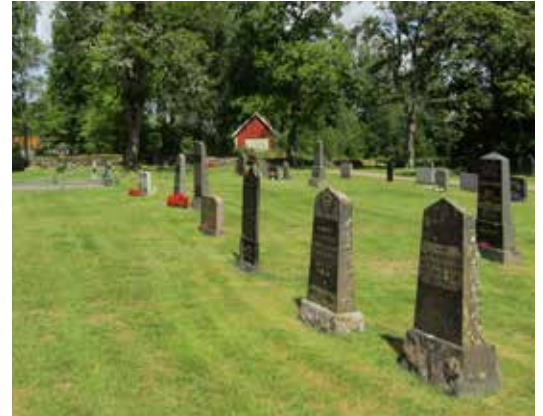
På den gamla kyrkogården står de högresta granitvårdarna på rad. I bakgrunden den enda kvarvarande grusgraven samt en rad av gjutjärns kors.

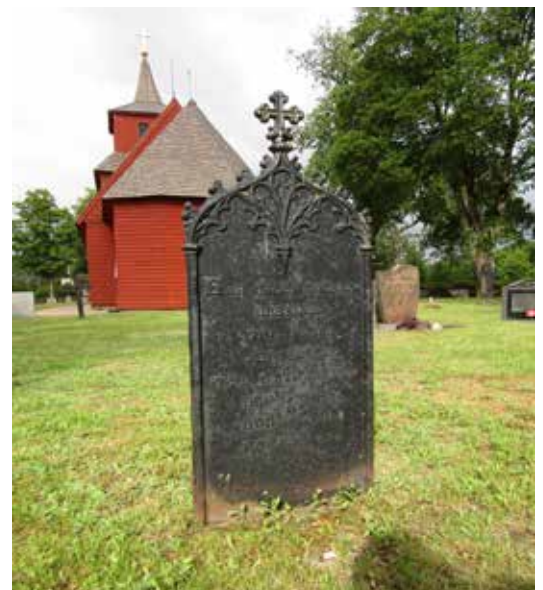
Flertalet gjutjärnsvårdar speglar den tidigaste industriella gravvårdsproduktionen i bygden.

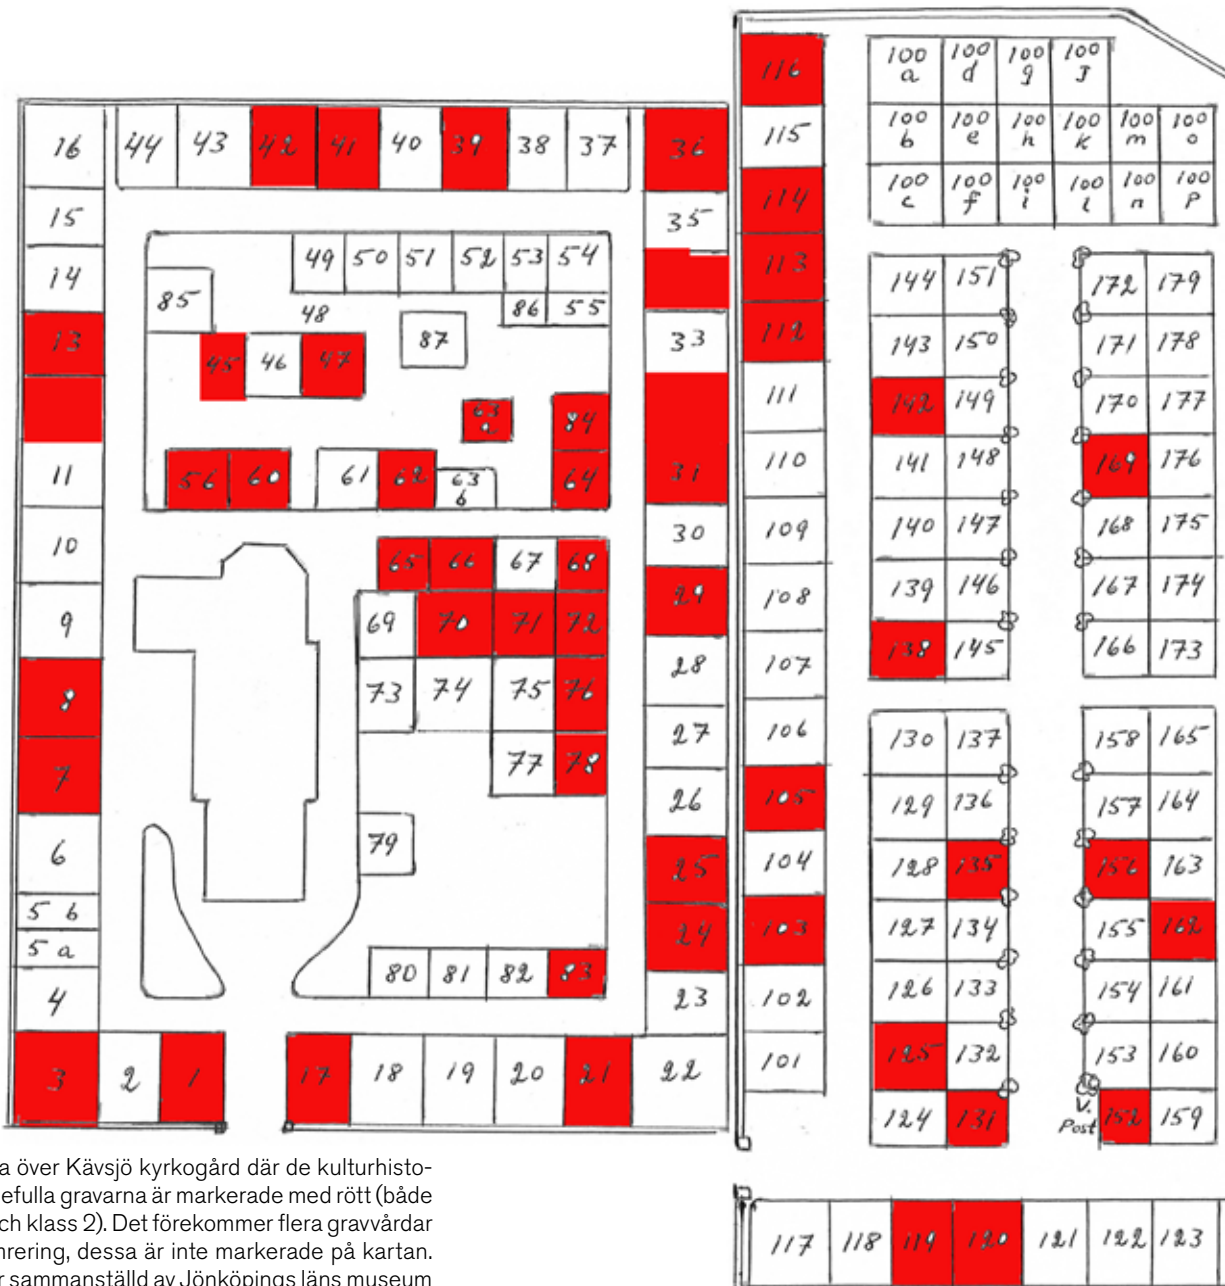
Gravkarta över Kävsjö kyrkogård där de kulturhistoriskt värdefulla gravarna är markerade med rött (både klass 1 och klass 2). Det förekommer flera gravvårdar utan numrering, dessa är inte markerade på kartan. Kartan är sammanställd av Jönköpings läns museum utifrån pastoratets gravkartor.

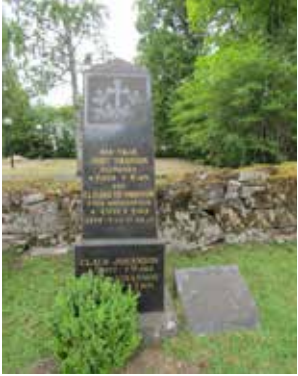
KG 0013	<p>Högrest vård i svart polerad granit. Motiv av kors.</p>	<p>A.M. JOHANSSON FAMILJEGRAV FAR *1863 †1925 MOR *1860 †1948 EVERT *1902 †1960 ALBERT *1898 †1966 ELLEN *1898 †1966 MJOGARYD</p>	<p>Klass 1. Karaktärskapande vård med hemvist.</p>

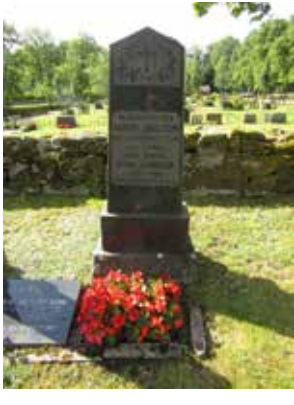
KG 0024	Högrest vård i svart polerad granit med dekor av festong samt kors. Postament i polerad svart granit med dekor.	F.D. HEMMANSÄG. S.A. ANDERSSON *1840 †1917 HUSTRUN ANNA KRISTINA *1845 †1927 HILLERSTORP JOH 11.25 ANDERSSON GUSTAV *1916 †1990 MAJ-LENA *1917 †2004 KÄVSJÖ	Klass 1. Karaktärskapande vård med titel, hemvist och psalmreferens. Framträdande läge.

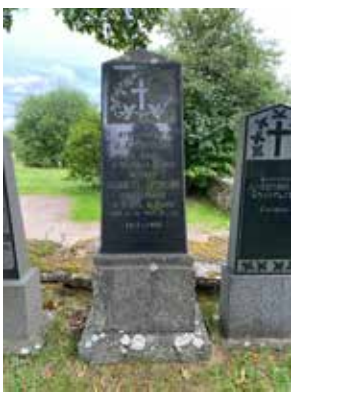
KG 0036	<p>Sekundärt placerad vård.</p> <p>Högrest obelisk i svart polerad granit med dekor av ekkvistar och kors. På finhugget postament av ljusgrå granit.</p>	<p>F. NÄMNDEMANNEN JOHAN PEHRSSON *1830 † 1905 HÄDINGE HUSTRUN JOHANNA PEHRSSON *1836 † 1905 HÄDINGE UPPB. 21:4</p>	<p>Klass 1. Karaktärskapande och tidstypisk vård. Titel, hemvist och bibelreferens. Lokalhistorisk person.</p> <p>Vården kan med fördel flyttas till ett annat läge trots klass 1.</p>

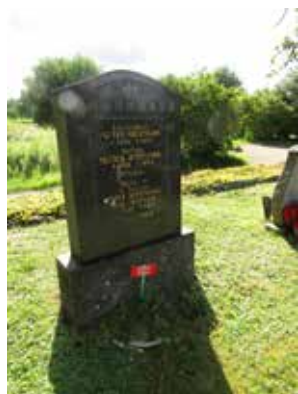
KG 0042	Låg och bred vård av svart granit med tempelkrön och fristående kolonner. Motiv av kors och stjärna	HEMMANSÄGAREN AMANDUS ANDERSSON *1877 †1950 TYRA ANDERSSON *1884 †1976 KÄVSJÖ SKATTEGÅRD	Klass 2. Påkostad efterkrigstida vård med titel och hemvist.

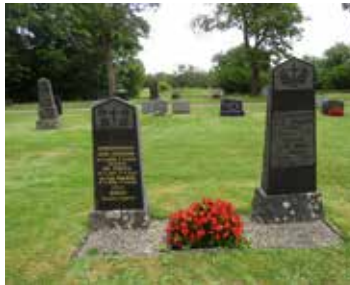
Har inget gravnr.	Gjutjärnsvård med bågformat korskrönt krön.	<p>HÄR UNDER HVILAR STOFDET AF HEMMANSEG. MAGNUS JOHANNESSON FR. RUDÖ FÖDD DEN *1819 DÖD DEN †1881 RUTHS BOK2.12. Baksidestext: MEN JAG TROR DOCK ATT JAG SE SKALL HERRANS GODA UTI DE LEVANDES LAND. DAV. PS. 27:1X</p>	Klass 1. Karaktärskapande gjutjärnsvård med titel och hemvist. Referens till bibelvers och psalm.  Bör tas upp i församlingens inventarieförteckning.

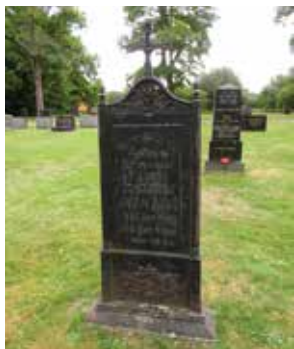
Har inget gravnr.	Mellanhög vård i svart polerad granit med brutet krön. Dekor av ekblad och kors.	KYRKOVÄRDEN S.A. MÅNSSON KÄVSJÖ SKATTEGÅRD *1812 † 1905 JOH. EV. 3:16 SV. PS. 480	Klass 1. Karaktärskapande vård med hemvist och titel. Referens till bibeln och psalmboken. Lokalhistorisk person.	 
Har inget gravnr.	Mellanhög vård i svart polerad granit med brutet krön.	HUSTRUN MARIA MAGNUSDOTTER FR. KÄVSJÖ SKATTEGÅRD *1837 † 1911 UPPB. 22.14.	Klass 1. Karaktärskapande vård med hemvist och bibelreferens.	 
KG 0064	Högrest vård med brutet krön vilande på två pelare i ljusgrå finhuggen granit. Mellan pelarna en svart polerad granit med förgylld inskription. Sekundärsten: Liggande vård i svart polerad granit med förgylld inskription.	AUG. JOHANSSON *1860 † 1913 HUSTRUN SOFIA *1871 † 1941 JOHAN ANDERSSON *1872 † 1958 HERMAN ANDERSSON *1907 † 1997 KARIN ANDERSSON *1908 † 1986 KÄVSJÖ SKATTEG. PS. 23  Sekundärsten: MARIANNE WÄRNBERG *1946 † 2011	Klass 1. Karaktärskapande och påkostad vård med hemvist och psalmreferens.  Värderingen omfattar inte sekundärstenen.

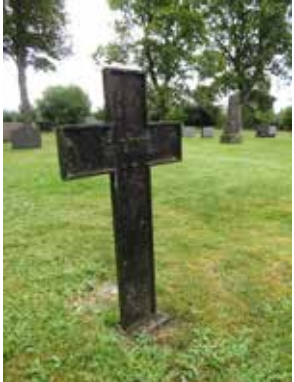
Har inget gravnr.	Gjutjärnskors.	F.H. LING	<p>Klass 1. Karaktärskapande vård. Del av den Lingska familjegraven. Lokalhistoriskt värde.</p> <p>Bör tas upp i församlingens inventarieförteckning.</p>

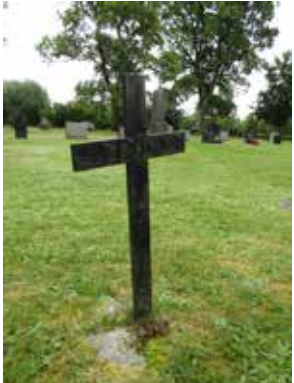
Har inget gravnr.	Gjutjärnskors, vilken idag står i förvar men ämnas monteras åter på ursprunglig plats.	FÖDD 1856. J.O.W.L. DÖD 1865	<p>Klass 1. Karaktärskapande vård.</p> <p>Bör tas upp i församlingens inventarieförteckning.</p>

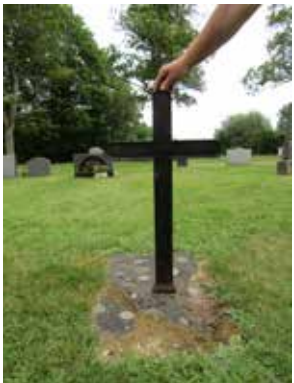
Har inget gravnr.	Gjutjärnskors.	FÖDD 1831 C.C. LING. DÖD 1865	<p>Klass 1. Karaktärskapande vård. Del av den Lingska familjegraven. Lokalhistoriskt värde.</p> <p>Bör tas upp i församlingens inventarieförteckning.</p>

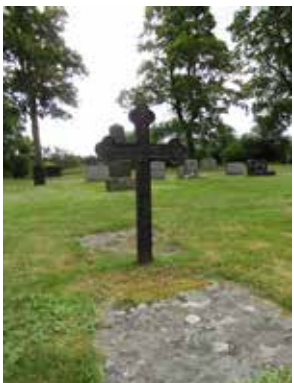
Har inget gravnr.	Gjutjärnskors med genombruten dekor i form av stjärnor samt strålgjans.	SJÖMANNEN M.O. HJALMAR LING F.D. 1853 D.D. 1873.	Klass 1. Karakterskapande vård med titel. Del av den Lingska familjegraven. Lokalhistoriskt värde  Bör tas upp i församlingens inventarieförteckning.

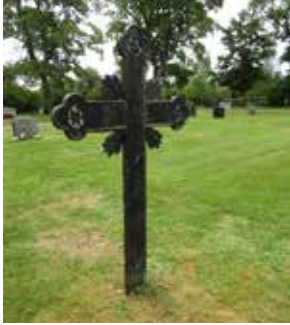
<b>Kvarter B</b>				
KG 0065	Gjutjärnsvård i nygotisk stil krönt med kors.	MINNE AF NÄMNDEMANNEN S.A. SVENSSON FR. KÄFSJÖ LILLAGÅRD FÖDD 1810 . DÖD 1882. DET ÅTERSTÅR EN SABBATSRO FÖR GUDS FOLK. EBR: 4:1.9 PS. 490:1.3.4	Klass 1. Karakterskapande vård med titel, hemvist och referens till Bibeln och psalmboken.  Bör tas upp i församlingens inventarieförteckning.

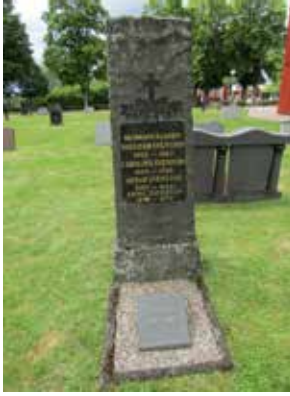
KG 0068	Högrest vård i finhuggen svart granit med profilerat krön. Dekor av polerade ekblad.	HEMMANSÄG. MALKOLM JOHANSSON HÄDINGE *1863 † 1922 HELENA JOHANSSON *1877 † 1947 DAGMAR *1902 † 1925 BIRGER *1903 † 1926 FAMILJEGRÄV	Klass 1. Karaktärskapande vård med hemvist.	 
KG 0070	Låg och bred vård i svart granit. Två stenar med böljande krön prydda med kors och uppburna av kolonner.	SVEN- ANDERS MÅNSSON *1836 † 1903 MAKAN EMMA *1845 † 1940 HOFFMANSGÅRD HILLERSTORP ISAK ANDERSSON *1875 † 1922 MAKAN SIGNE *1882 † 1941 SONEN HENRY *1911 † 2004 DOTTERN SIGRID *1919 † 2009 HOFFMANSGRD HILLERSTORP	Klass 1. Karaktärskapande och påkostad vård i framträdande läge med hemvist.	 
KG 0071	Högrest vård i svart polerad granit med brutet krön. Dekor av tulpaner och kors.	HEMMANSÄGAREN J.G. JOHANSSON *1845 † 1926 HUSTRUN EMMA JOHANSSON *1850 † 1905 HILLERSTORP J. UPP. 22:14	Klass 1. Karaktärskapande vård i framträdande läge med hemvist och referens till Bibeln.

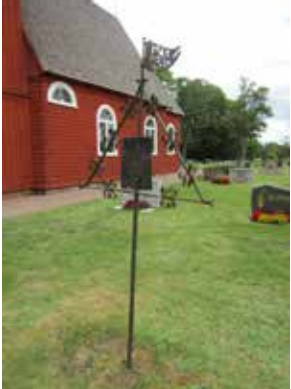
Har inget gravnr.	Gjutjärnskors i nygotisk stil med dekor av ängel.	MINNE AV INGA KRISTINA ANDERSDOTTER FRÅN HÖKHULT FÖDD DEN 1837. DÖD DEN 1877 PS. 344:4.	Klass 1. Karaktärskapande vård i framträdande läge med referens till psalmboken.  Bör tas upp i församlingens inventarieförteckning.

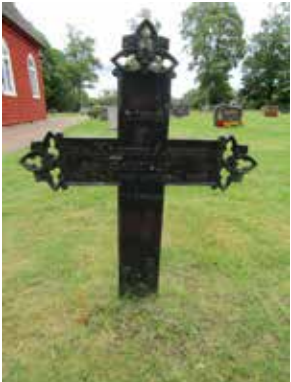
Har inget gravnr.	Gjutjärnsvård med bågformigt korskrönt krön.	<p>KLOCKAREN O SKOLLÄRAREN          JOHAN JOHANSSON          *1817 † 1864          OCH HANS MAK          KRISTINA PETERSDTR          *1818 † 1906          FR. KÅFSJÖ NORREG.          DAV. PS. 3:6. 84:7.          Baksida:          SALIGA ÄRO DE SOM          TVÅ SINA KLÄDER ATT          ATT DE MÅ FÅ TILLTRÄDE          TILL LIFVETS TRÄD OCH          GENOM PORTARNA          INGÅ I STADEN          JOH. UPB. 22:14.</p>	<p>Klass 1.          Karaktärskapande          vård i framträdande          läge med titel och          hemvist. Bibel- och          psalmboksreferens.          Lokalhistoriskt värde.</p> <p>Bör tas upp i          församlingens          inventarieförteckning.</p>	 
Har inget gravnr.	Handhuggen vård av sandsten.	<p>Svårläst inskription.          R:HOS:GVD          ERS:JORN          MARTA:MÅNS          OTR:I:MIOGA          ANNO 1773</p>	<p>Klass 1.          Handhuggen          vård i sandsten.          Förindustriell          gravvård av hög ålder.</p> <p>Bör tas upp i          församlingens          inventarieförteckning.</p>

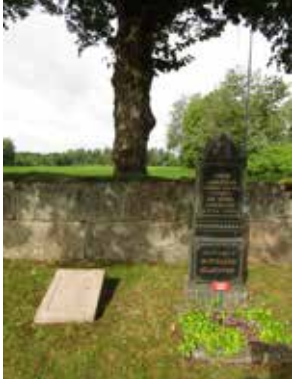
KS 0219	Vård med tre stenar i ljusgrå granit, varav den mittersta har ett rundbågigt krön. Prydd med två skulpturer av urnor på vardera sida. Dekor av blomster.	<p>Svårläst inskription.</p> <p>FABRIKÖREN EVALD BERGDAHL FAMILJEGRAV FAR *1829 † 1957 MOR *1877 † 1957 RAGNVALD *1903 † 1945 UPP. 7:14</p>	Klass 2. Efterkrigstida påkostad köpegrav med titel och bibelreferens.

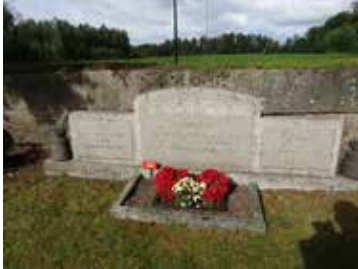
KS 0125	Låg, bred vård i svart finhuggen granit. Klassiserande drag.	<p>BYGGMÄSTAREN S.J.A SVENSSON *1863 † 1944 HANS MAKÅ IDA *1864 † 1925 *1909 SONEN ERIK *1927</p>	Klass 2. Karaktärskapande större vård med titel.

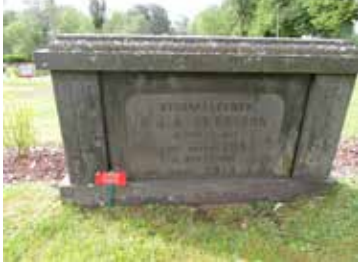
KS 0131	Högrest vård med brutet krön i svart polerad granit med dekor av kors och lagerkrans.	HEMMANSÄGAREN S.A. JOHANSSON *1852 † 1933 Hustrun STINA KAJSA JOHANSSON *1855 † 1924 HILLERSTORP	Klass 2. Karaktärskapande vård med titel och hemvist.	 
KS 0135	Stor låg och bred vård i ljusgrå granit med rundbågigt krön flankerad av två pelare med jugenddekor	LANDSTINGSMANNEN AUG. JOHANSSON *1860 † 1927 Hustrun AMANDA *1863 † 1927 MJOGARYD	Klass 2. Karaktärskapande större vård i jugendstil med titel och hemvist.	 
KS 0138	Liten liggande vård i svart polerad granit.	GUNVOR *1929 † 1930	Klass 2. Anspråkslös och tidstypisk vård. Barngrav.	 
KS 0142	Låg vård i finhuggen svart granit dekorerad med kätting och ankare.	JOHAN MAGNUSSONS FAMILJEGRAV FAGERSLÄTT	Klass 2. Karaktärskapande vård med hemvist.	 
KS 0152	Vård med sten i tre delar varav mittenstenen med välvt krön. I svart granit med dekor av strålände förgylld stjärna samt kors.  Sekundärsten: liggande vård i svart granit med dekor av kors.	PETTER ANDERSSONS FAMILJEGRAV BERGÅKRA Sekundärsten: PER ANDERSSON *1896 † 1918 BERGÅKRA	Klass 2. Karaktärskapande och tidstypiska vårdar med hemvist.
