Stengårdshults kyrkogård

Kulturhistorisk inventering och förslag till bevarandeplan
Stengårdshults socken i Gislaveds kommun, Jönköpings län,
Växjö stift

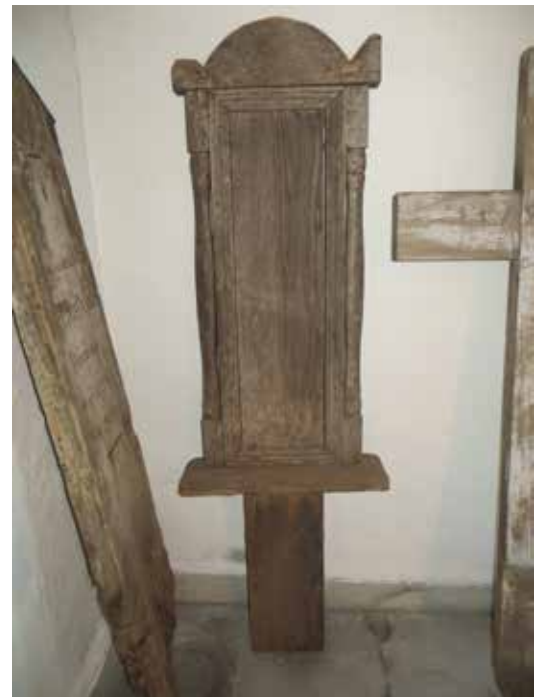
En del gravvårdar som inte är i bruk och förvaras i kyrkan kan ha ett kulturhistoriskt värde. I så fall kan det vara aktuellt att föra in dem i kyrkans inventarieförteckning. Gravbrädor från Askeryds kyrkogård.

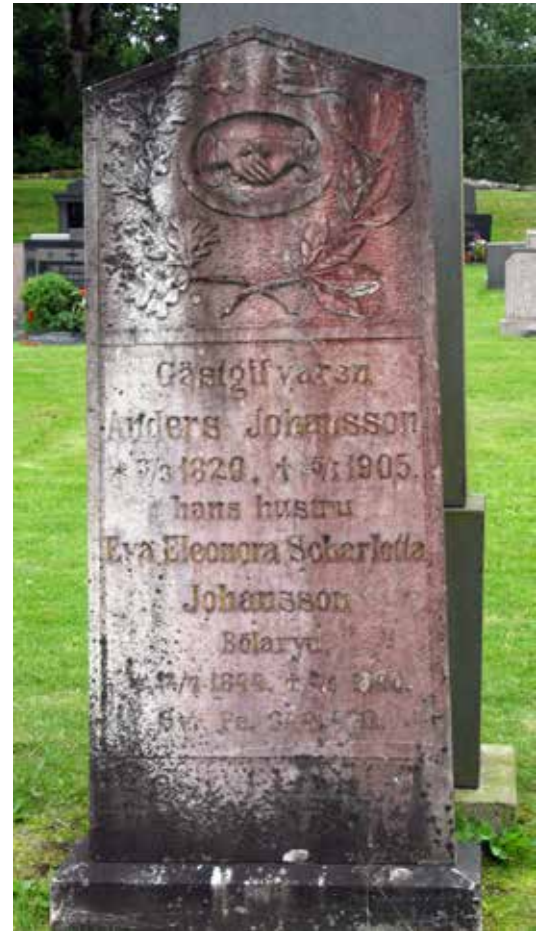
Biologisk påväxt, troligen rödalger, på en gravvård på Villstads kyrkogård i Gislaveds kommun.

En annan orsak är nederbörd och biologisk påväxt av lavar, alger och mossor. Dessa gynnas av att en sten står skuggigt och fuktigt. Liggande hällar och stående vårdar av mjuk bergart som kalk- och sandsten är särskilt känsliga för vådrets makter. På vintern tränger fukt in i sprickor och vidgar dessa och spränger till slut bort stenmaterial. Detta kan på sikt helt radera ut en inskription eller relief. Därför är det viktigt att hålla till exempel hällar rena från löv och grenar. Känsliga vårdar och hällar av hög ålder kan med fördel ges en skyddsklädsel eller täckning permanent eller under vinterhalvåret för att motverka frostsprängning.

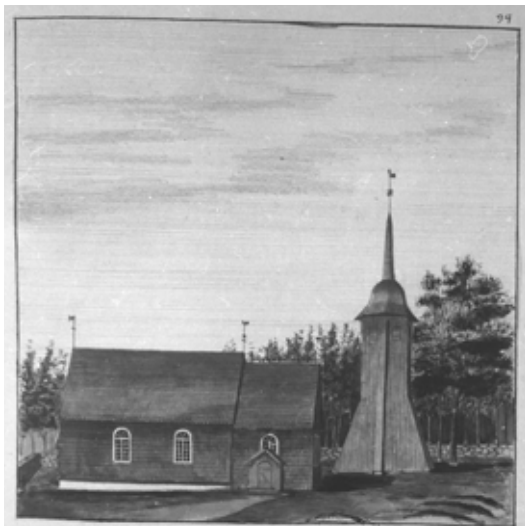
Teckning som visar den tidigare kyrkan och klockstapel av Erik Ihrfors från 1800-talets andra hälft. ATA.

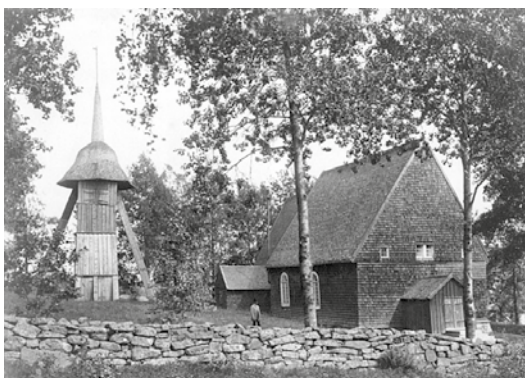
Kyrkomiljön i Stengårdshult innan den förödande branden. Här syns den gamla kyrkogårdsmuren som var lagd som en traditionell stengårdsgård. ATA.

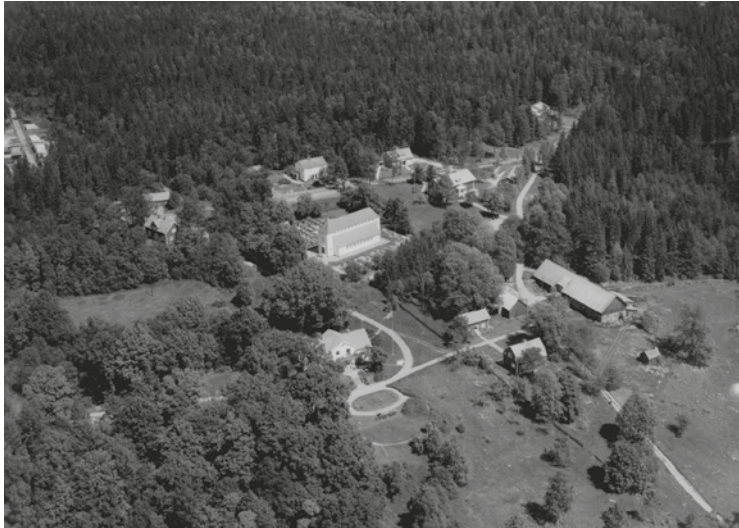
Kyrkogårdsmiljön sedd från söder. Här framgår vägsystemet söder om kyrkan som utgjorde huvudvägen innan den flyttades till en sträckning norr om kyrkan. ATA.

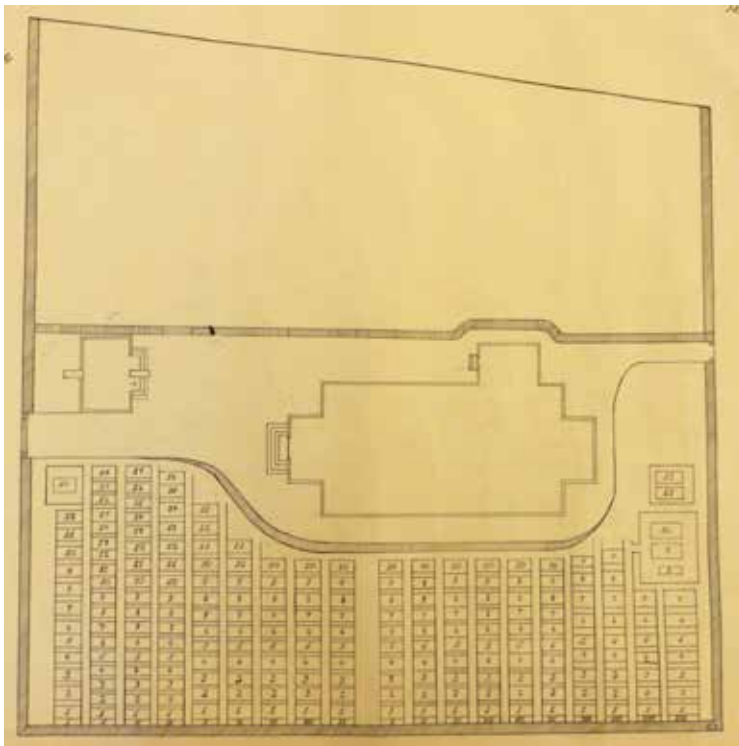
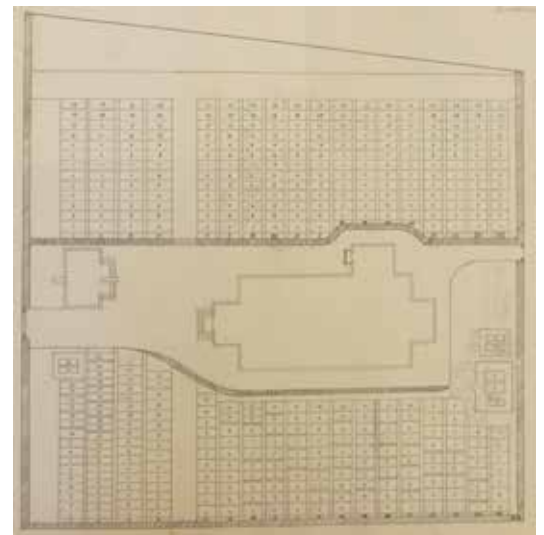
Till vänster: Karta över kyrkogården upprättad 1929 av en folkskollärare bördig från socknen. Här framgår att begravningar endast skett på den södra sidan vid denna tid. VLA.

Ovan: Plan över kyrkogården 1930 som visar hur gravarna skulle läggas ut på den norra sidan av kyrkogården. VLA.

Folkskolläraren Erik Hultsjö upprättade en karta över kyrkogården 1929. Hultsjö var bördig från Kulshestra Östergård, men vid denna tid verksam som folkskollärare i Enskede. Det är inte fastställt om kartan dokumenterar de befintliga förhållandena eller om den anger hur kyrkogården skall förändras. Kartan visar i vilket fall som helst endast gravplatser på kyrkogårdens södra halva. Den norra halvan saknar såväl gravplatser som andra anordningar. Gravplatserna är ordnade i 19 rader och allt är mycket enhetligt. Året därpå skapades en ny karta över kyrkogården. Upphovsman-

nen var kantor Bertrand Melin. Denna karta visar nästan samma upplägg för den södra delen, men norr om kyrkan visar kartan 18 nyutlagda rader med gravplatser samt en ny gång mot norr. Denna gravkarta godkändes av kyrkostämman i oktober 1930.

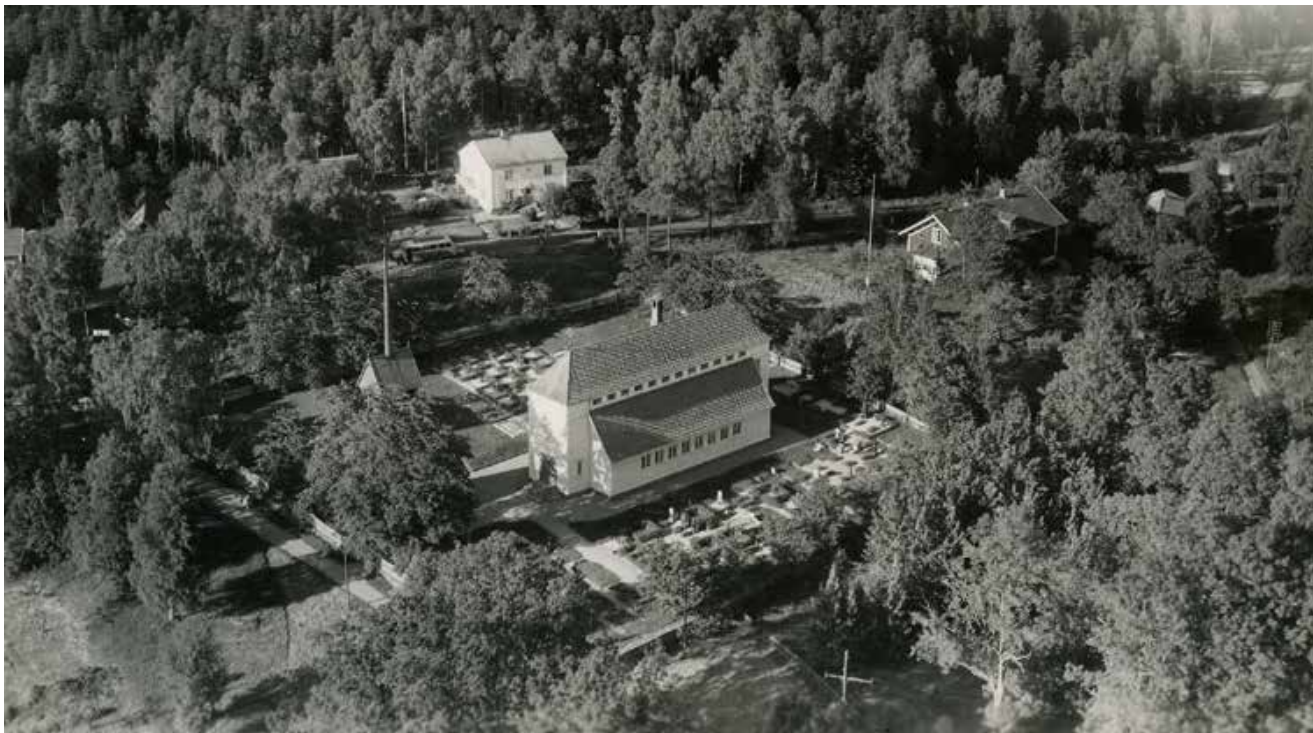
Kyrkomiljön 1946. Bilden visar att flertalet gravar på båda sidor om kyrkan var grusgravar. Grusgången som leder söderut från kyrkans huvudingång i väster är i dag ersatt av gräs. Man kan också ana att trädkansen kring kyrkogården inte är enhetlig och har vissa luckor. ATA.

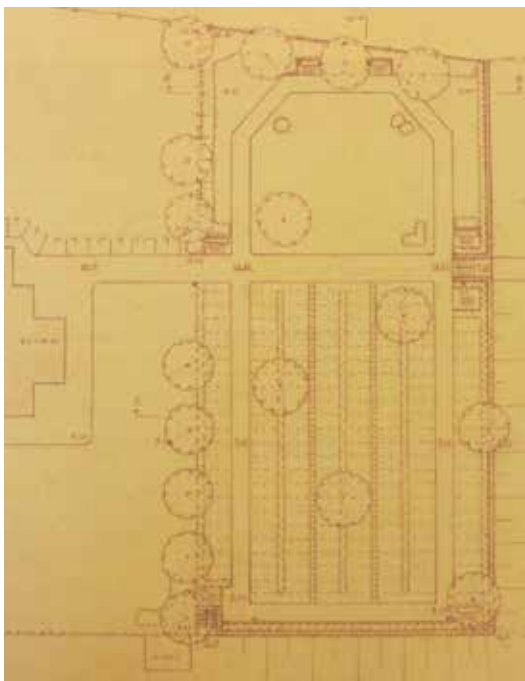
Olika förslag lades fram för en utvidgning österut, men inget kom till utförande. Ovanstående förslag är från 1965. VLA.

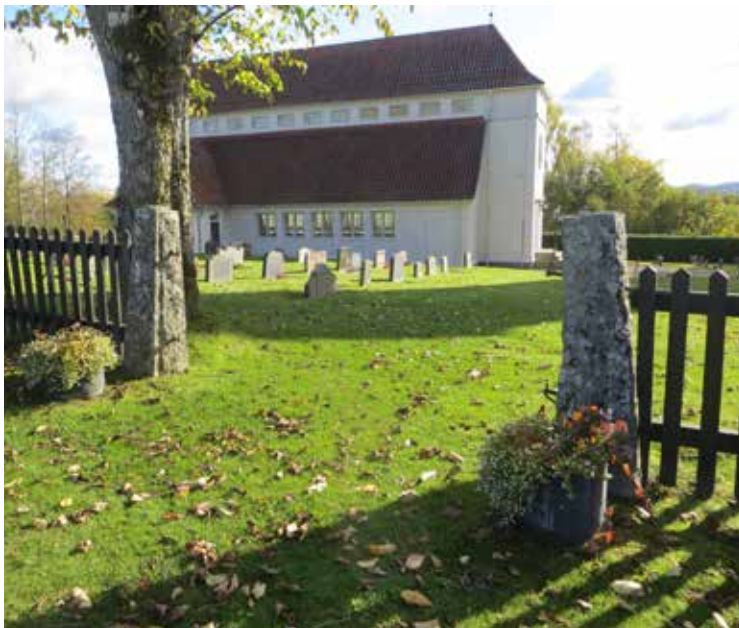
Den norra entrén till kyrkogården.

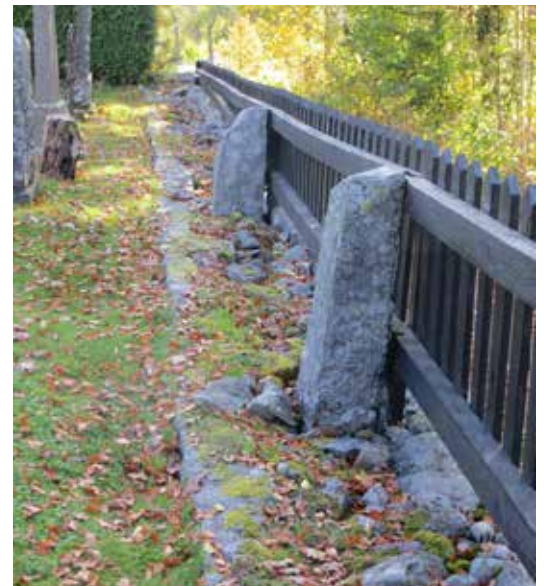
Kyrkogårdsmuren sedd från insidan med stenstöden och spjälstaketet.

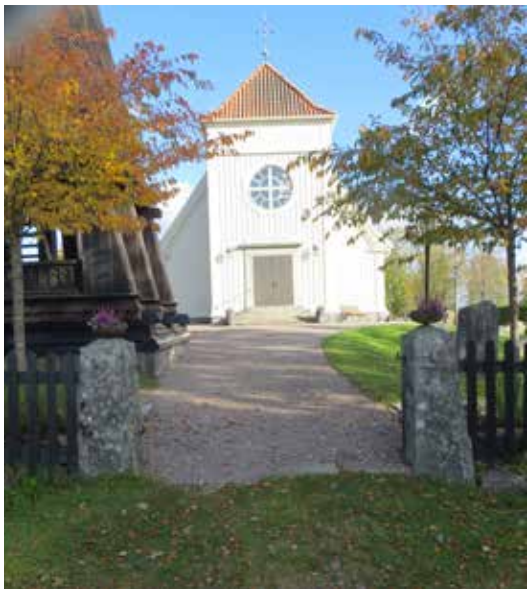
Grusgången mellan kyrkogårdens västra ingång och kyrkans huvudingång.

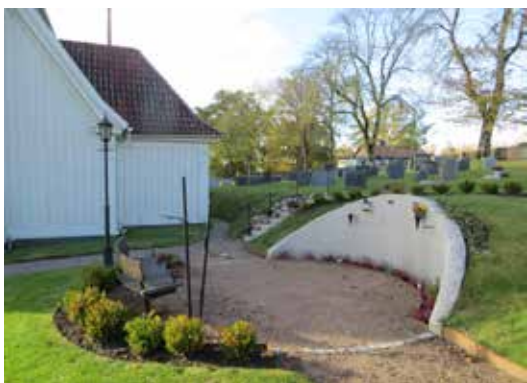
Ovan: Den sentida askgravplatsen.
Till höger: Ett exempel från den sydöstra delen av kyrkogården med både äldre högresta gravvårdar och mer sentida som har liggande format.

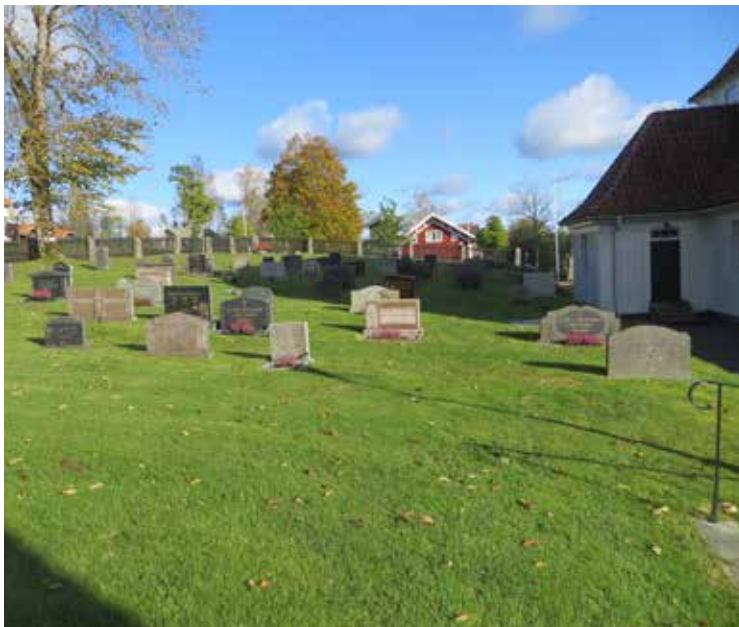
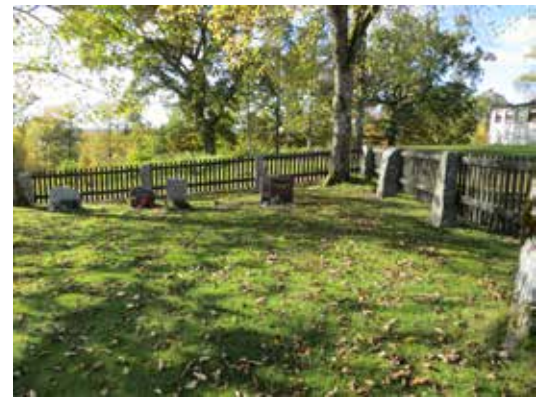
Ovan: Det nordvästra hörnet av kyrkogården var planerat för gravar redan omkring 1930, men togs i anspråk först under tidigt 2000-tal.

Till vänster: Den norra delen av kyrkogården med gravstenar från 1930-talet och framåt.

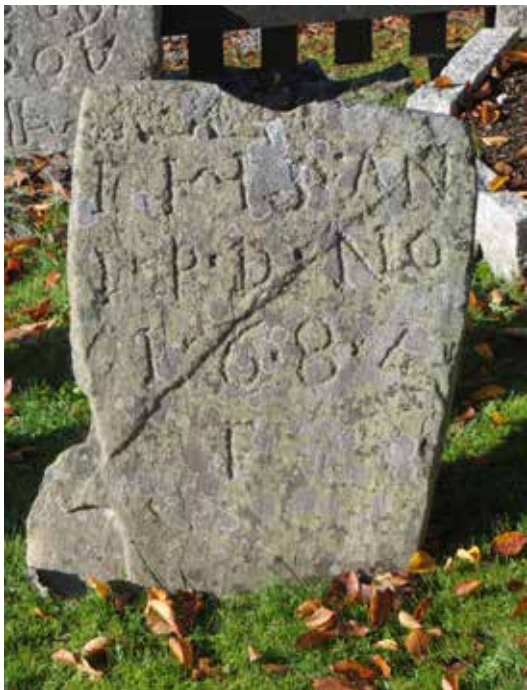
Ovan: En av kyrkogårdens äldsta stenar med året 1684 inhugget. Stenen är musealt uppställd invid det västra staketet.

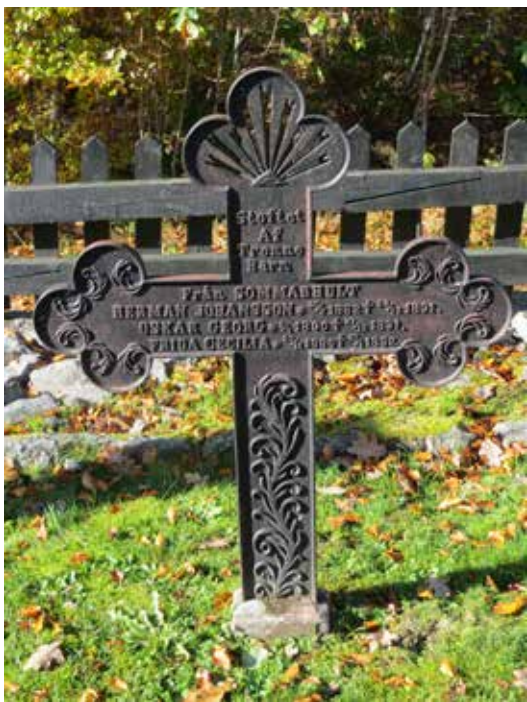
Ovan: Gjutjärnskors över tre barn från början av 1890-talet.

Vårdar och gravstaket av järn är en kategori för sig, som kräver kontinuerligt underhåll. Vid ommålning befrias metallen från rostbeläggning med stålborste. Därefter grundas järnet med mörja och slutstrykes med linoljefärg. Lagningar bör anförtros åt hantverkare eller konservator med erfarenhet av järnslagningar.

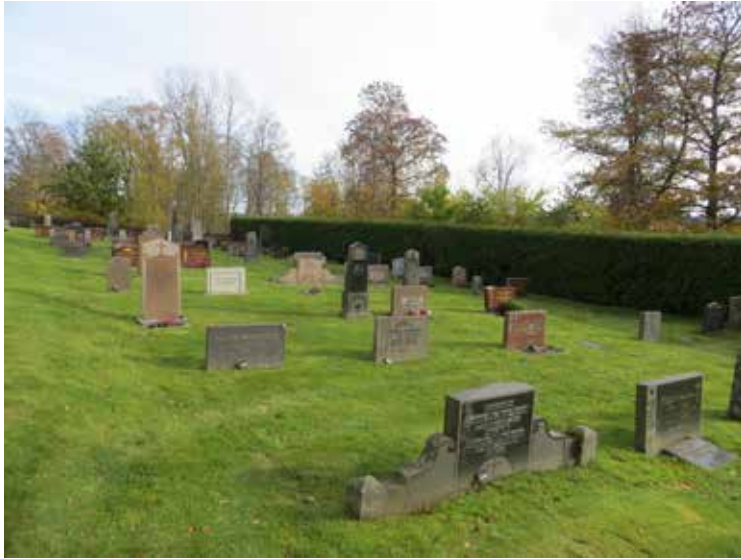
Gravstenar söder om kyrkan. Den breda i förgrunden illustrerar gravar som gestaltats för att ha en stenram, men där stenramen senare tagits bort på tre sidor.

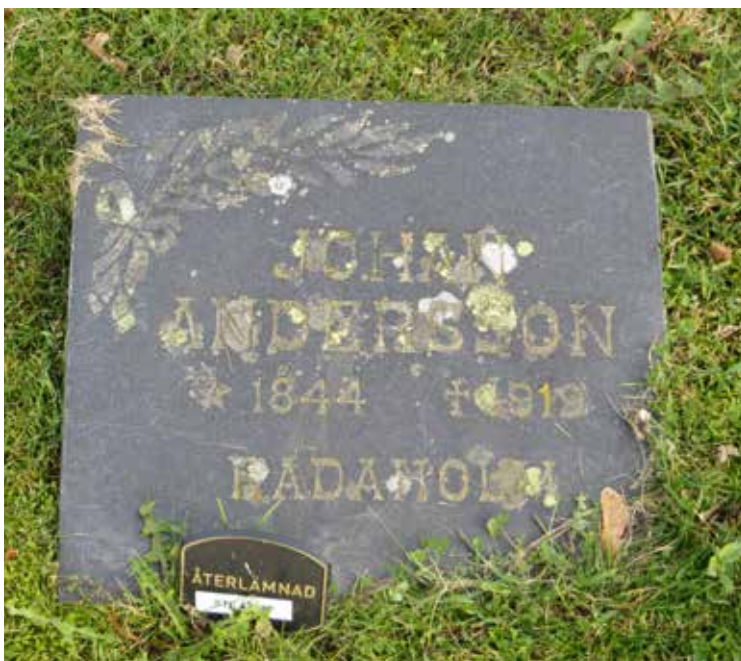
Det finns endast ett fåtal riktigt enkla och anspråklösa gravvårdar på kyrkogården. Det är svårt att bedöma om de alltid varit få eller om en stor andel av den tagits bort genom åren. I slutet av 1910-talet drabbades landet av spanska sjukan och denna gravsten illustrerar detta genom att den gravlagde avled av denna sjukdom.

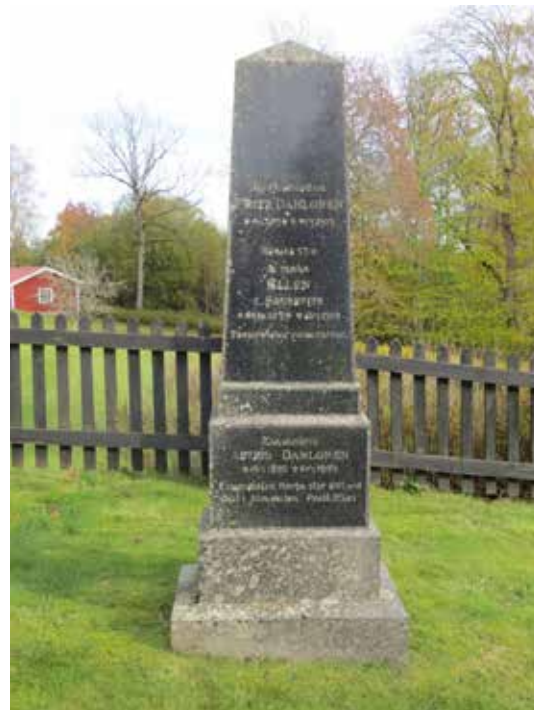
Flera högresta gravvårdar är resta över personer med anknytning till församlingen. Denna sten berättar om kyrkoherden Fritz Dahlgren, död 1913 i prästgården, och hans maka Ellen, som avled 1919 i Vänersborg.

STE KV4:163– 166	En vård av svart granit med stående format. Fritz Dahlgren (1856–1913) var knuten till församlingen 1889–1913.	KYRKOHERDEN FRITZ DAHLGREN *1856 †1913 ESAIAS 57:2 H MAK ELLEN F BRUSEVITS *1859 †1919 PASTORATSBOR RESTE VÅRDEN KANSLISKRIV ASTRID DAHLGREN *1892 †1954 EVINNERLIGEN HERRE STÅR DITT ORD FAST I HIMMELEN. PSALT 119:89	Klass 1 En iögonfallande och högrest vård över betydelsefull person inom församlingen.
