Lemnhults kyrkogård

Kulturhistorisk inventering och förslag till bevarandeplan
Lemnhults socken i Vetlanda kommun, Jönköpings län, Växjö stift

Jönköpings läns museums dnr: 2022-351

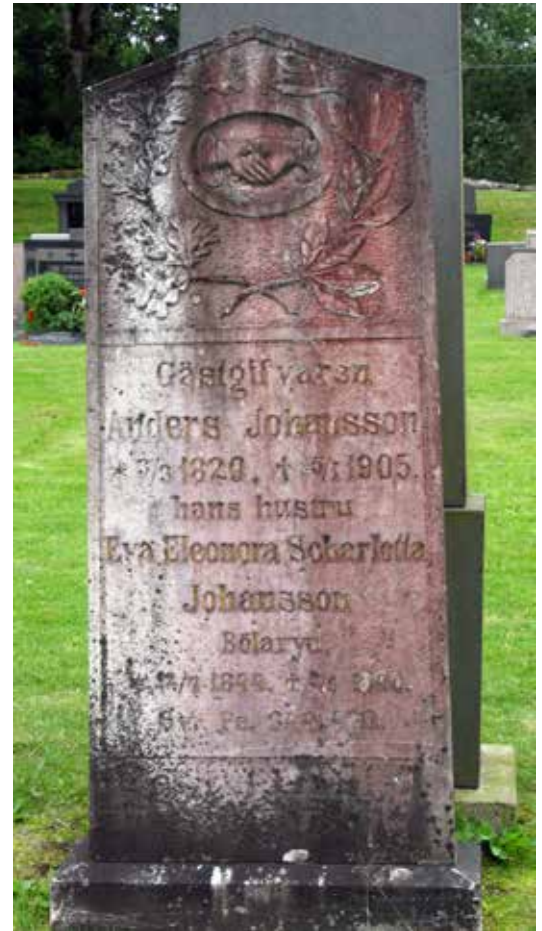
Biologisk påväxt, troligen rödalger, på en gravvård på Villstads kyrkogård i Gislaveds kommun.

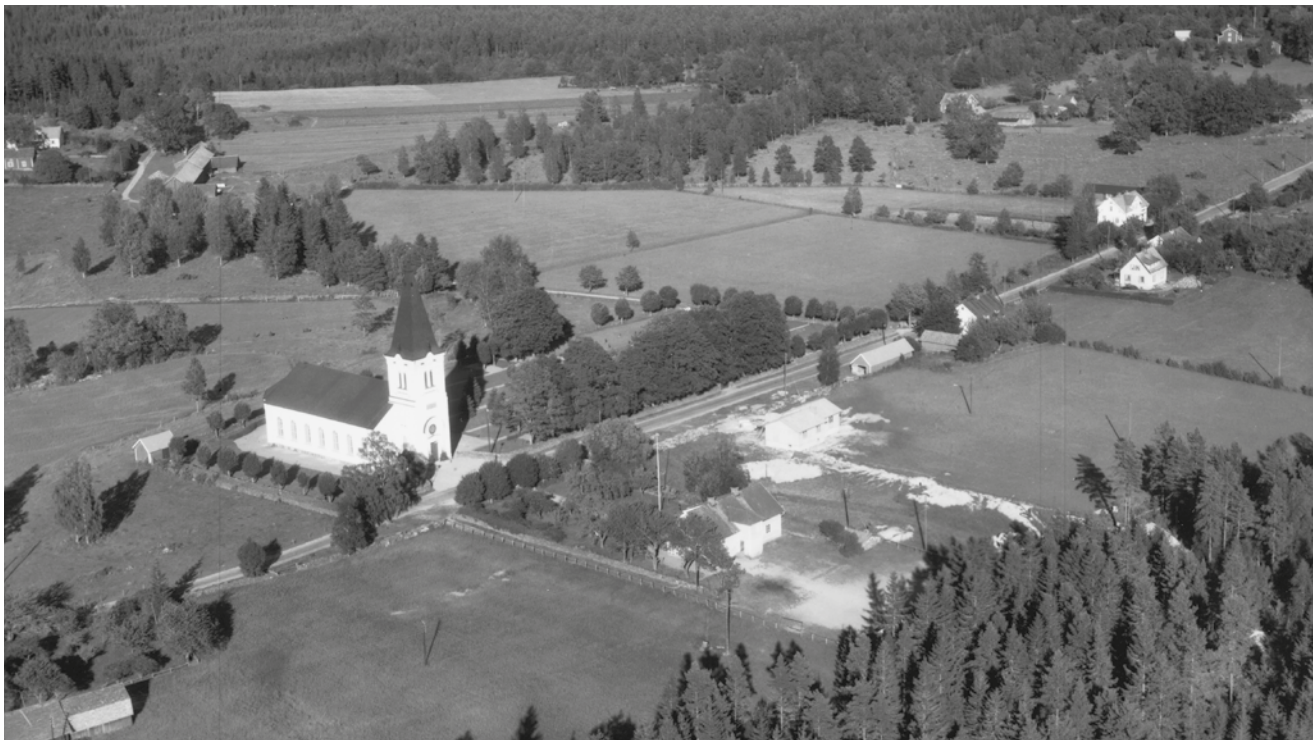
Flygfoto över Lemnhults nya kyrka och kyrkogård 1957. I linje med kyrkan och dess huvudentré ligger kyrkskolan och sockenstugan från 1856. Något längre söderut utmed vägen ligger kyrkstallarna. AB Flygtrafik, JLM.

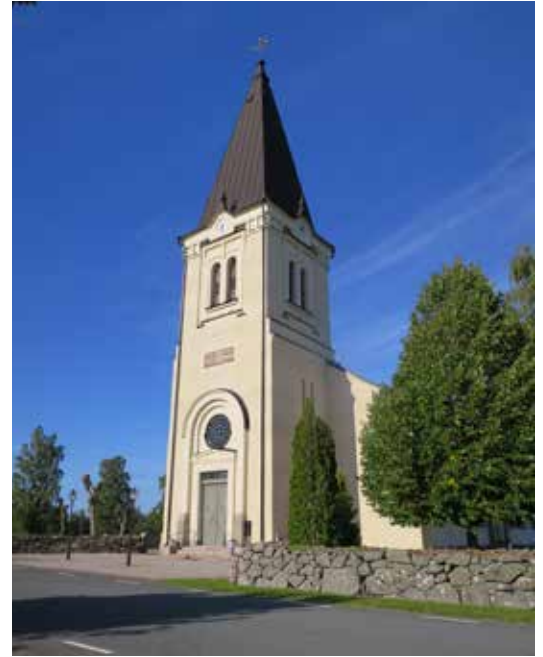
Lemnhults nya kyrka uppfördes ett 20-tal år efter att kyrkogården anlagts, 1870–71. Kyrkan placerades på fast berg i kyrkogårdens nordvästra del. Kyrkan fick sitt nuvarande utseende vid återuppbyggnaden efter en brand 1903.

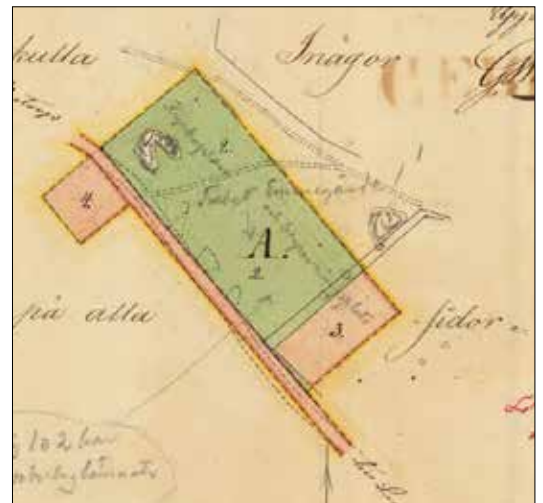
"Karta öfver ny kyrkogård" 1846. Enligt beskrivningen avser nr 1 berg där kyrkan ska stå, nr 2 afröjd fälla av sand och grus, nr 3 igenlagd åker med djup mylla, nr 4 plan till sockenstugan. LMS.

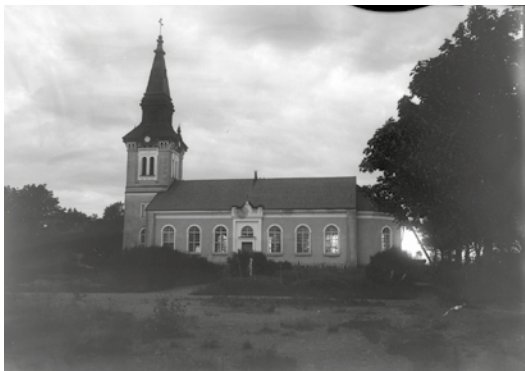
Kyrkogården omkring 1890, före branden av kyrkan 1900. Här anas att köpegravskvarteren fått en mera anlagd karaktär medan de allmänna kvarteren i söder var mera "vildvuxna" trots att de till största delen tagits i anspråk. Foto: Nanny Ekström, Vetlanda museums arkiv.

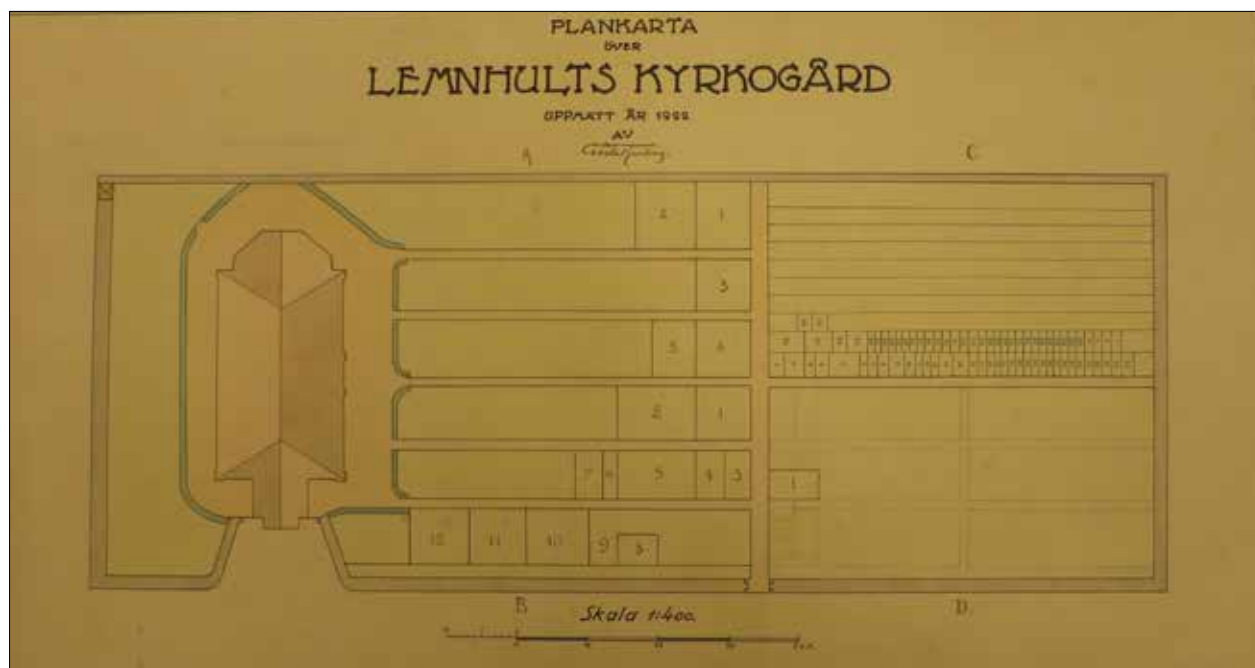
Uppmätning av kyrkogården 1922 av Gösta Tjurberg. Lemnhults kyrkoarkiv VALA.

En uppmätning av kyrkogården från 1922 återger ovannämnda planstruktur från 1900 samt visar att kyrkan vid tiden omgavs av en grusad ringgång och planterade ligusterhäckar omkring kvarteren. Skillnaden mellan familjegravområdet närmast kyrkan och

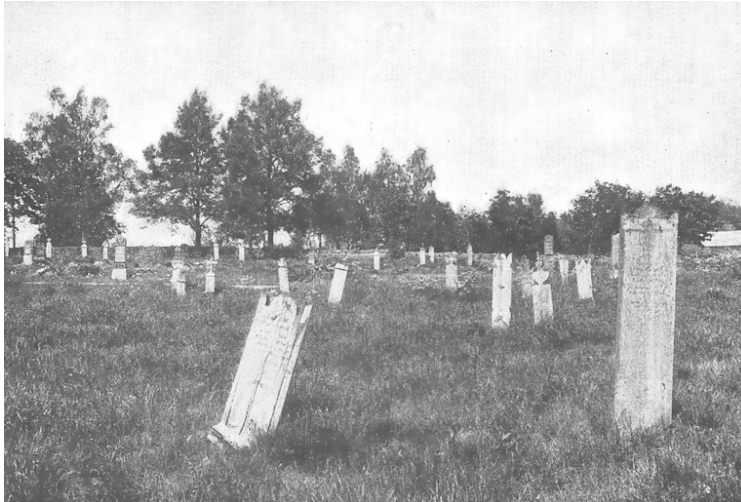
De båda allmänna gravkvarteren 1916, med sina många brädvårdar (H Wadsjö, *Kyrkogårdskonst*, 1919).

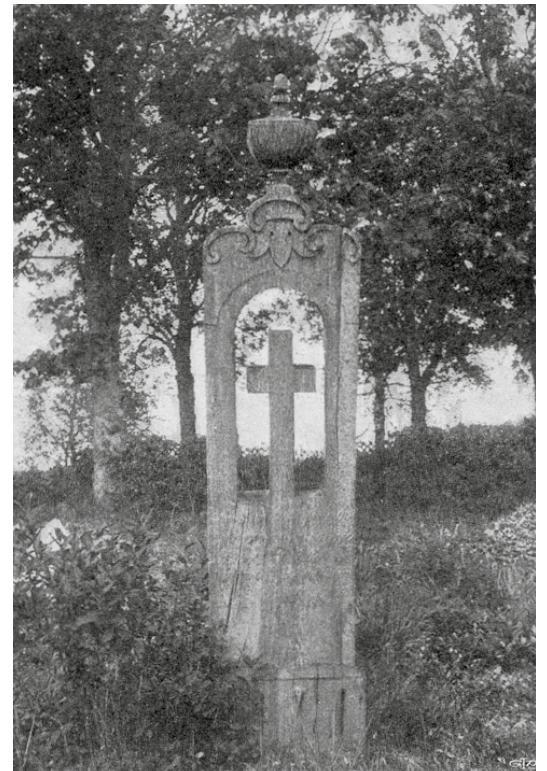
En av de rikt skulpterade brädvårdarna på Lemnhults kyrkogård (H Wadsjö, *Kyrkogårdskonst* 1919)

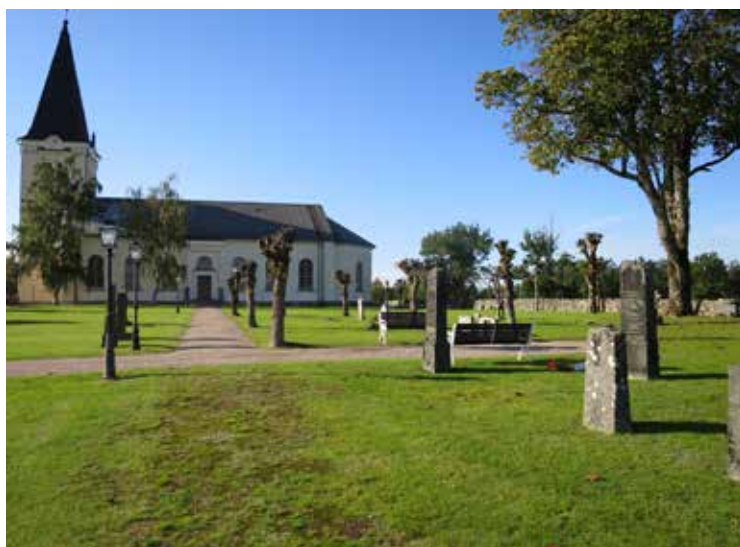
Kyrkogården har en rätvinklig nyklassicistisk plan men gångsystemet är numera kraftigt reducerat och sammanhängande gräsytor dominerar intrycket.

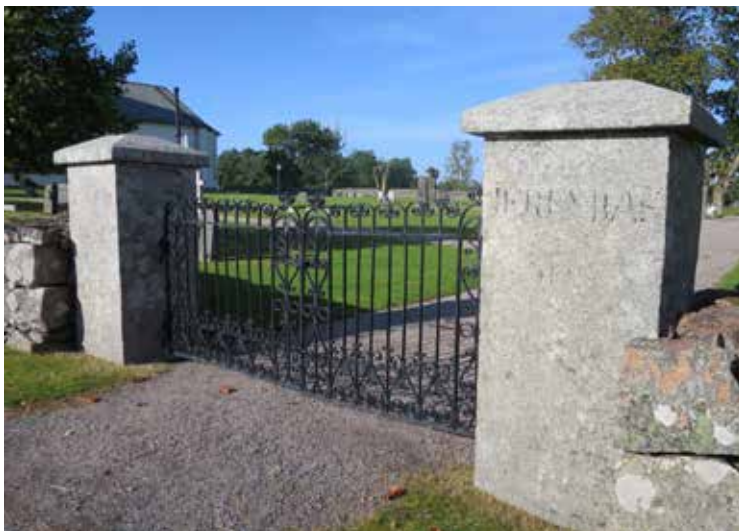
Den kraftiga kyrkogårdsmuren går sannolikt tillbaka till anläggningstiden 1851.

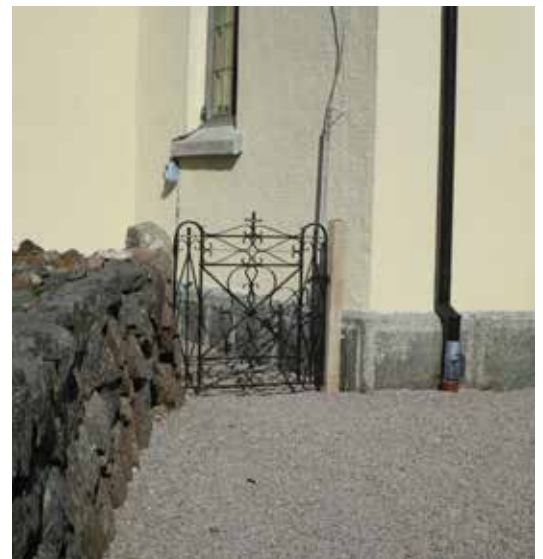
Smidesgrindarna vid kyrkans torn och huvudgrinden till den södra delen är likartade till utseendet och sannolikt alla tillverkade av smeden Osbeck i Ädelfors 1863.

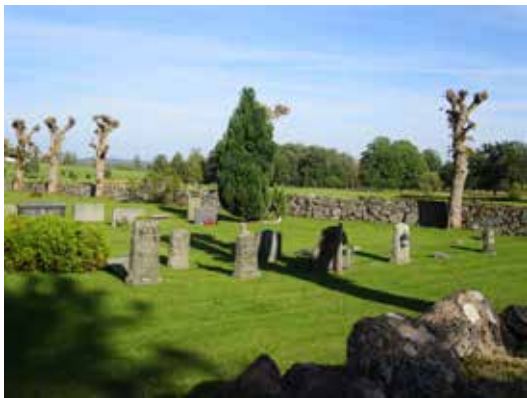
Trädkransen med hamlade lönnar samt prydnadsbuskarna vid några av gravarna inom den södra delen.

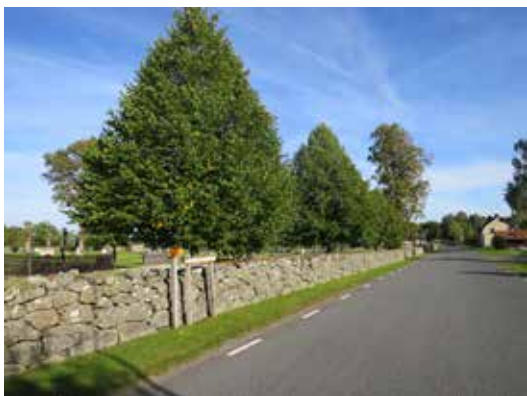
En sektion av trädkransen utmed vägen som förnygrats med parklind.

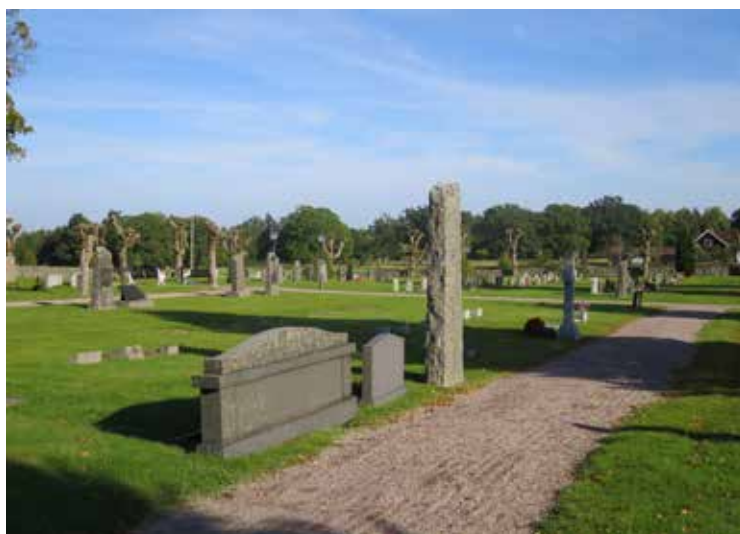
Systemet av krattade grusgångar har minskats ned kraftigt i senare tid.

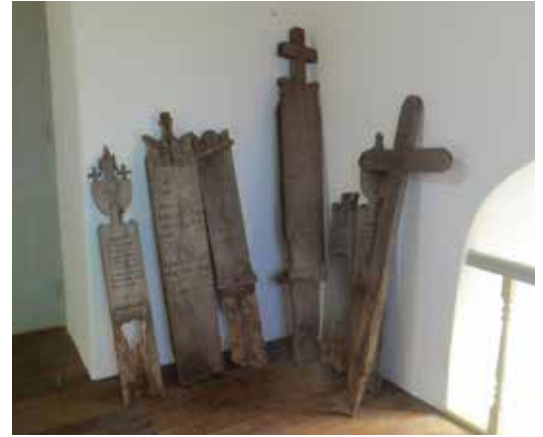
Bevarad samling av snidade trävårdar från 1800-talet i kyrkans tornkammare. Några av vårdarna uppges vara verk av träsnidare Johannes Magnusson i Nässja.

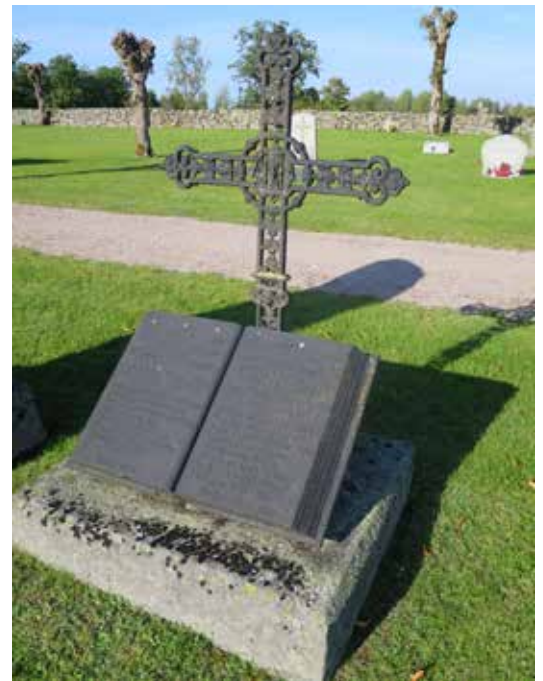
En ovanlig eller möjligen unikt utformad gjutjärnsvård från 1865.

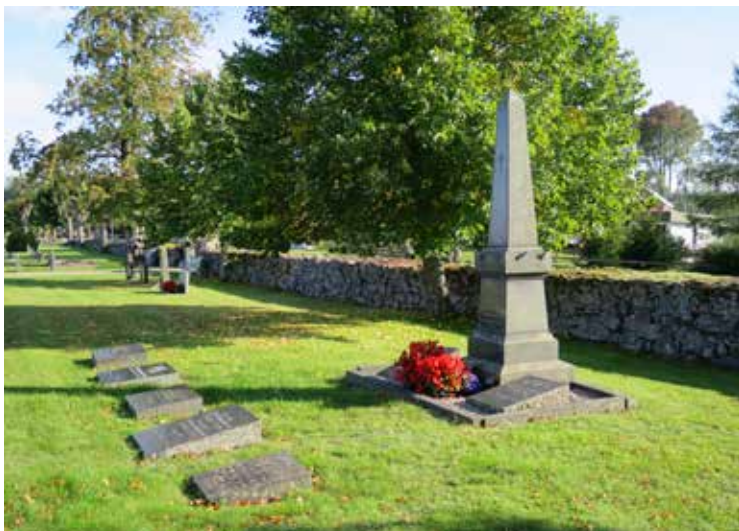
Grusgraven med obeliskan över släkten Melcher Falkenberg på säteriet Trollebo. Stoften flyttades över från gamla kyrkogården efter branden av deras gravkor 1856. Inom samma grav är kapten J G Danielsson med familj begravda (ingift i släkten Falkenberg).

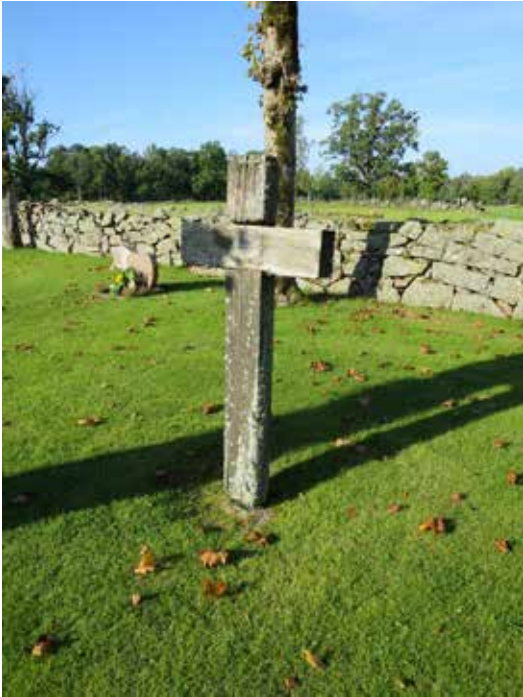
Kyrkoherde Gustaf Edvard Springers gravkors i trä från 1882.

A0023	Slätt träkors på cementsockel. Plakett för inskription skanas. Gravsatt kyrkoherde Gustaf Edvard Springer (1828-1882). Troligstvis sekundär kopia av ett äldre kors från 1882. Kopparplaketten fanns kvar vid inventeringen 2008.	Saknas	Klass 1. Kyrkoherdegrav med ovanligt enkel vård i formen av ett träkors. Gustaf Edvard Springer var kyrkoherde i Lemnhult 1868-1882. Kopparplakett bör nyttillverkas som kopia av den äldre.

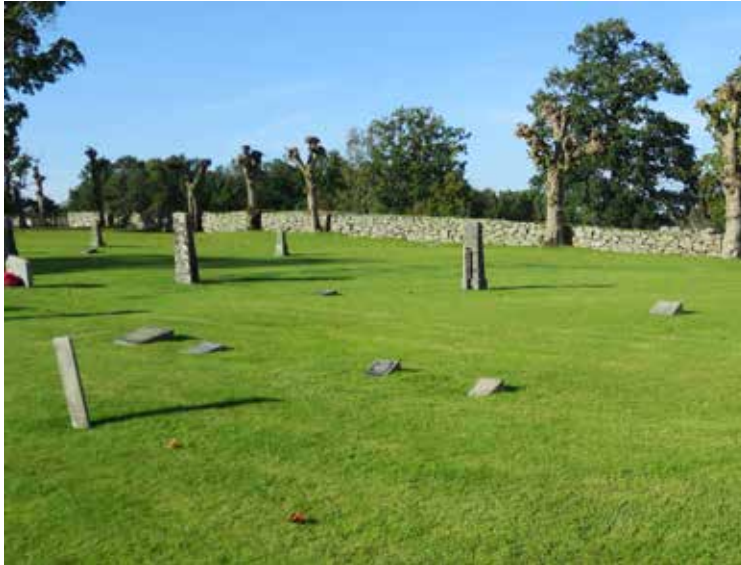
Kvarter C har fortfarande en tydlig karaktär av allmänt gravkvarter. Äldre trävårdar och gravkullar har dock rensats ut vid mitten av 1900-talet.

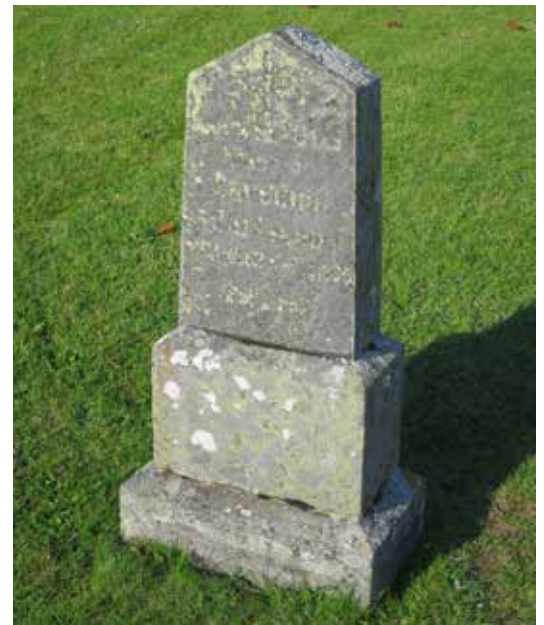
Kvarterets äldsta linjevård huggen i gnejs är rest över Carolina Carlsson 1896.

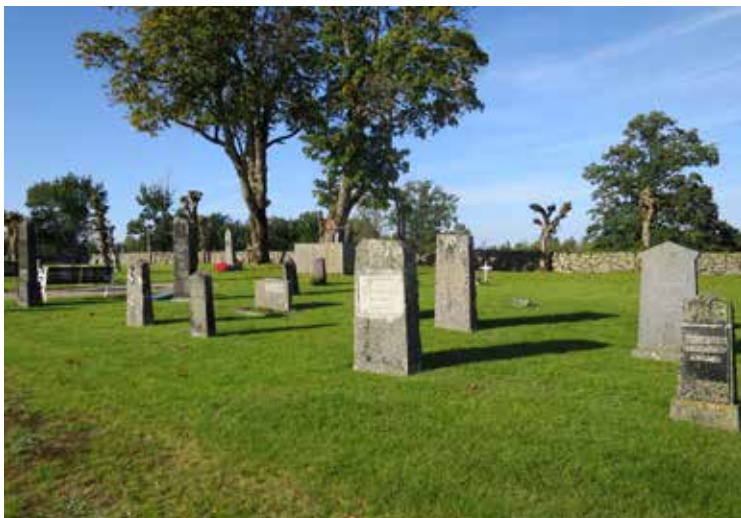
I kvarterets västra hörn, där gångarna möts, finns flertalet familjegravar från 1900-talets första decennier.

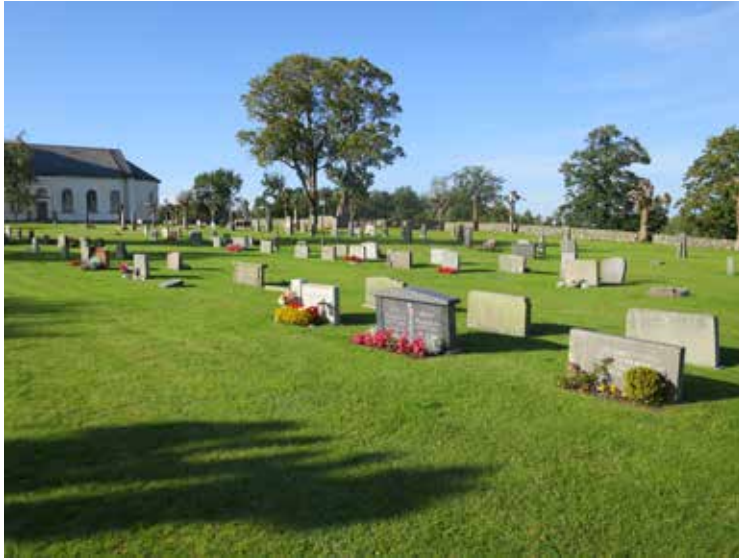
Kvarter D utgör ett typiskt efterkrigstida gravkvarter, med dubbla rader av enhetligt formade familjegravvårdar.

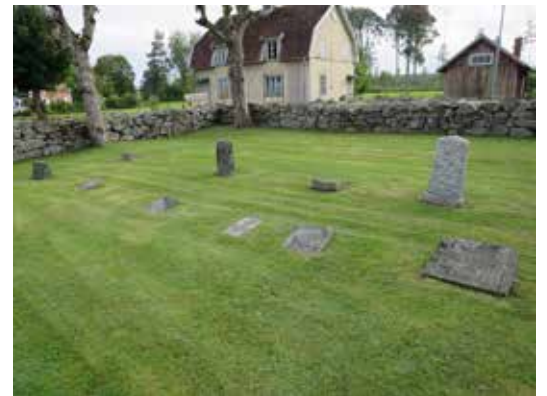
Ett väl sammanhållet område med linjegravar från 1931–55.

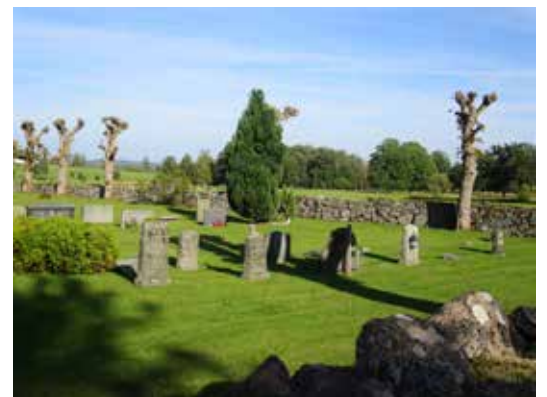
Planterade thujor vid två av gravarna utgör en tidstypisk del av grönstrukturen inom kvarter D.

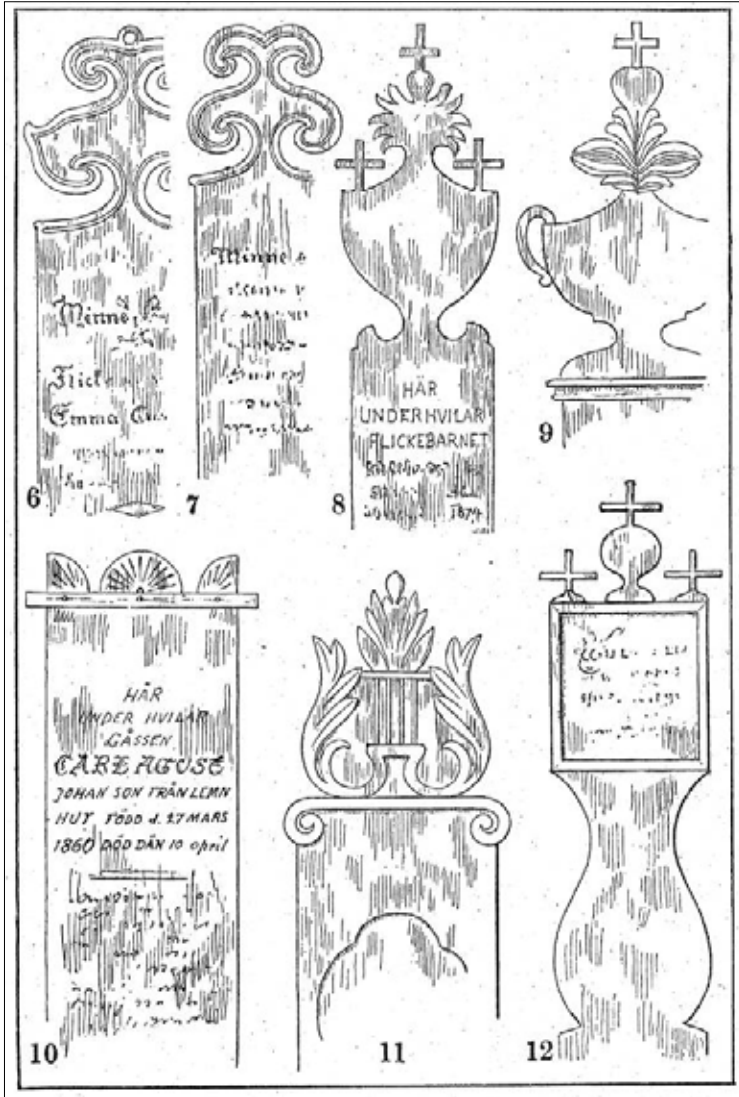
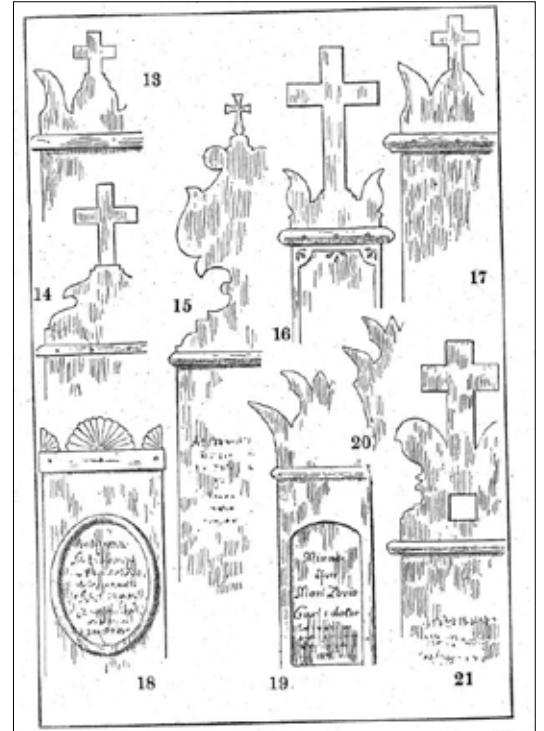
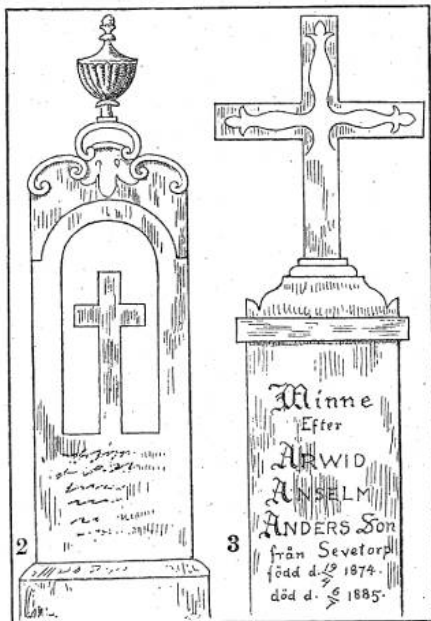
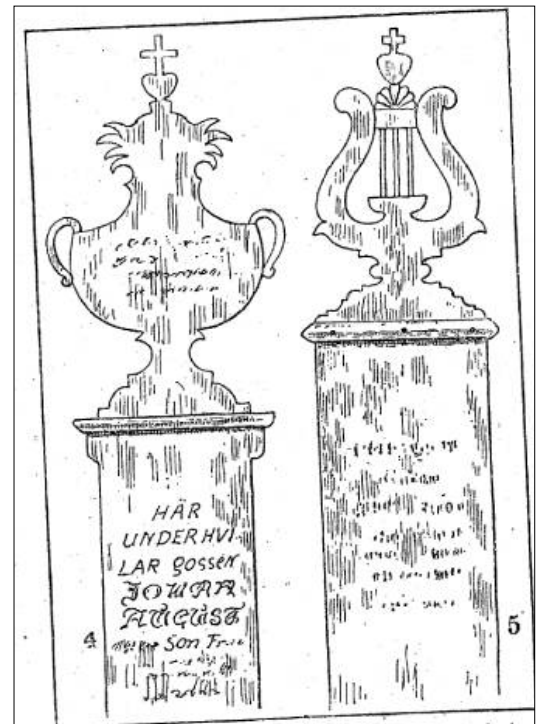
Avbildande teckningar av 21 av trävårdarna som 1915 stod kvar på kyrkogården. Gjorda för publikationen *En Småländsk kyrkogård* av författaren C A M Lindman. Numren på de vårdar som inventerats uppges vid respektive vård i tabellen nedan.

Den stora samling av bevarade trävårdar som numera finns förvarad dels i kyrkan nedre tornkammare, dels i boden är ovanlig. Många av vårdarna finns avtecknade i skriften *En Småländsk kyrkogård*. Här framgår att många av brädvårdarna varit rikt utformade med snidade krön i formerna av urnor, kors och lyror. Samlingen av brädvårdar, som troligen saknar motsvarigheter vad gäller antalet bevarade vårdar, har mycket höga kulturhistoriska värden som dokument över lokal gravkonst i trakten under 1800-talets andra hälft.

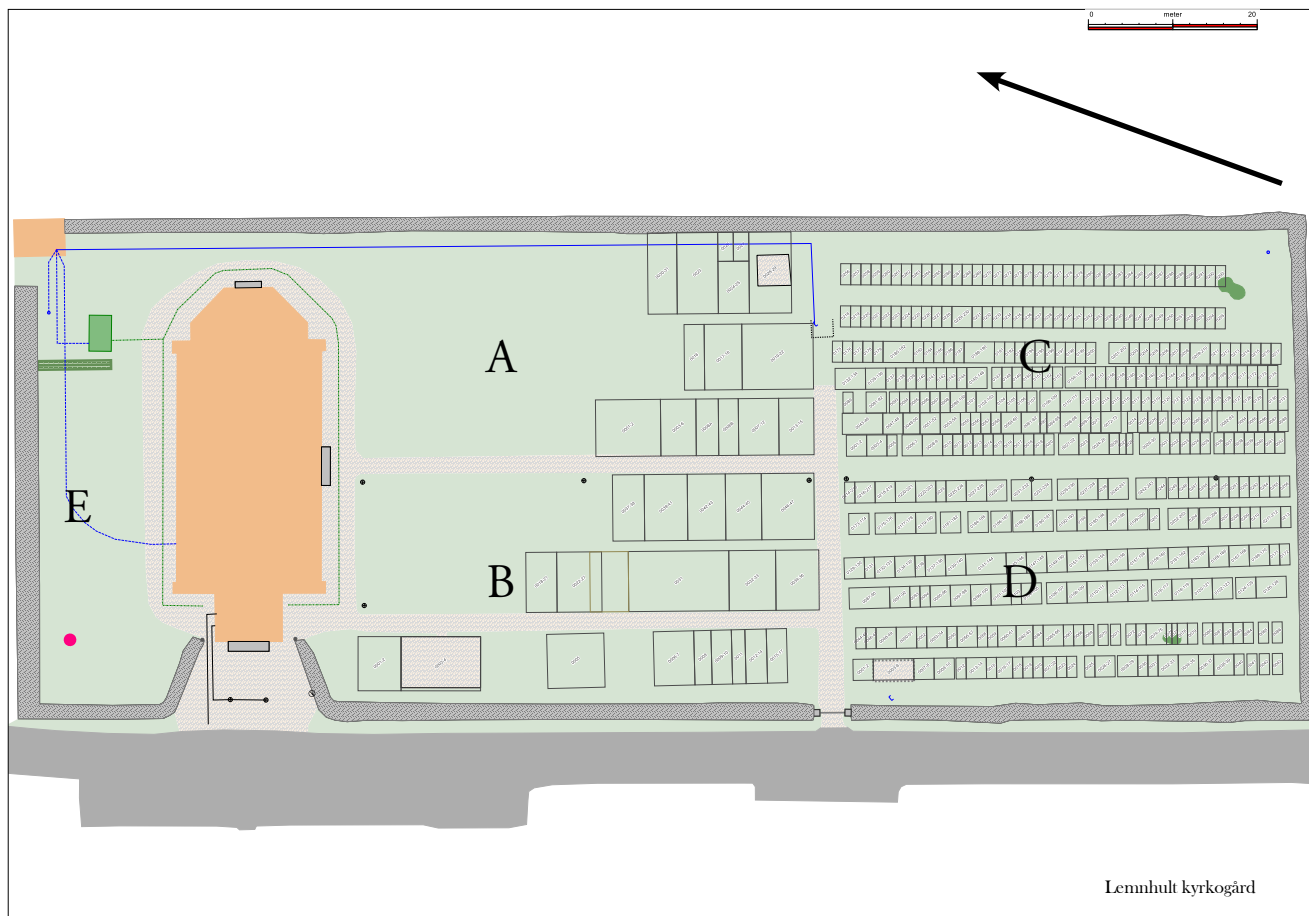
Gravkarta med urval av kulturhistoriskt värdefulla gravar

Översikt med kvartersbeteckningar

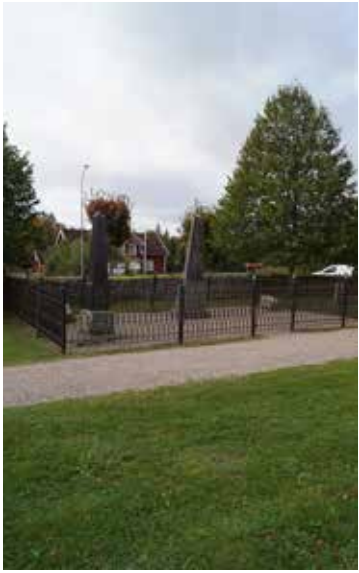
B0005	Igenlagd grusgrav med obelisk i polerad svart granit omgiven av mindre grusyta med kantsten och två och liggande hällar. Framför denna fem liggande hällar i svart granit, varav tre sekundärstenar.	<p>BYGGNADS OCH JORDBRUKS ARBETAREN J.P.W. GUTAFSSONS FAMILJEGRAF SJÖHOLMEN 1900 GUD ÄR KÄRLEKEN</p> <p><i>häll vänster:</i> ERIK 17 år Så älskade Gud världen att han utgav sin enfödde Son på det att var och en som tror på honom skall icke förgå utan hava evigt liv Joh. 3:16</p> <p><i>häll höger:</i> FANJUNKAREN CARL SANDBERG *18/1 1872 †5/1 1947 HANS MAKAS AKTALIA f. GUSTAFSSON *25/2 1899 †30/8 1915 HERREN ÄR MIN HERDE MIG SKALL INTET FATTAS SV. PS. 23</p> <p><i>Häll:</i> Här vilar J.P.W. Gustafsson *12/12 1847 †2/10 1926 hans hustru Carolina Gustafsson *26/7 1846 †28/4 1920 Sv. ps. 260 Jesu Kristi Guds Sons blod renar oss. Från all synd.</p>	Klass 1. Karaktärsskapande vårdar med sammanhållen gestaltning. Två av vårdarna med titlar.

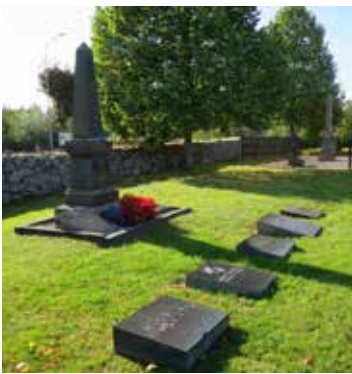
B0009-10	Vård i historiserande stil och i svart polerad granit med motiv av inskriptionstavla strålstjärna samt kors.	J.A. GUSTAVSSON FAGERHULT FAMILJEGRAF	Klass 1. Karaktärsskapande vård med kvalitet i utformningen (1928). Bör bevaras på plats men kan återupplätas.

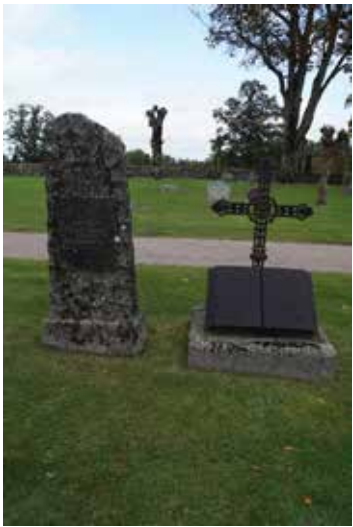
<p>B0044-45</p>	<p>Vinkelbruten vård i röd granit på upphöjd sockel.</p>	<p>NÄMNDEMANNEN JOH: NILSSON Från Gatu Född d: 15 Feb 1803 Död d: 10 Oct: 1871 Ps 203 v.4</p>	<p>Klass 1. Karaktärsskapande minnesvård med titel (bör var rest på 1930-talet).</p>

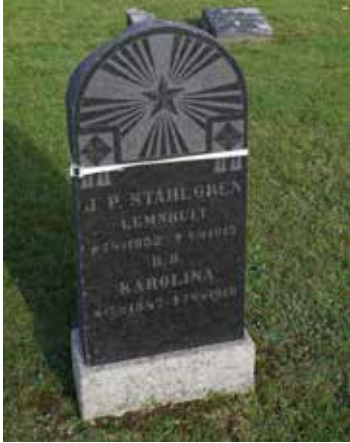
C0145-146	Småskalig rundbågig vård i svart polerad granit. Motiv av strålstjärna. Grovhuggen baksida. Sockel i grå granit.	J. P. STÅHLGREN LEMNHULT *24/1 1852 †6/6 1915 H. H. KAROLINA *17/2 1847 †24/6 1910	Klass 1. Tidstypisk familjegravvård i allmänna linjen.

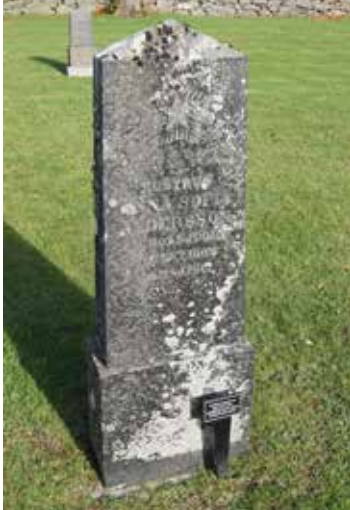
C0148	Småskalig obelisklik vård i svart polerad granit på mellansockel med pyramidtopp. Motiv av strålstjärna.	HUSTRUN ANNA SOFIA ANDERSSON FR. BOASJÖGLE *30 OKT. 1862 †11 MAJ 1917	Klass 1. Typisk allmänna linjegrav.

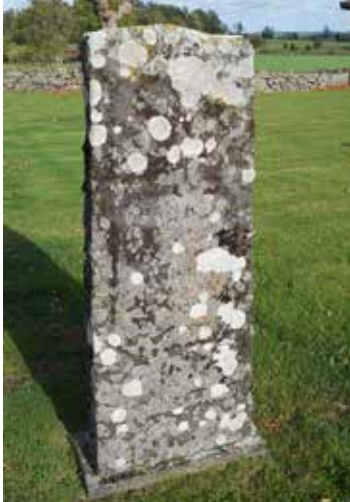
C0154-155	Småskalig nationalromantisk grovhuggen vård i grå granit med inskriptionstavla.	C.F. Johansson *1841 †1911 Hans maka Johanna *1840 †1920 Sv. Ps. 487 Folkatorp Vila i frid	Klass 1. Tidstypisk familjegravvård i allmänna linjen.

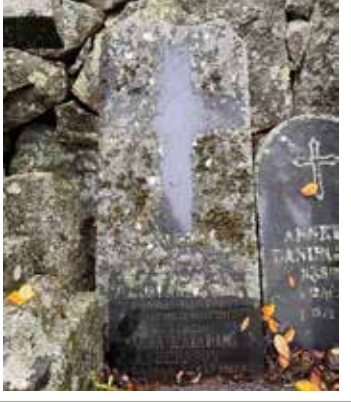
Uppställningsplats nordost om kyrkan.	Vinkelbruten vård i svart polerat granit.	Hemmansägaren C. J. Carlsson Fagerhult *1822 †1887 Hans hustru Stina Lisa *1822 †1880 Sv. Ps. 450	Klass 1. Vård av hög ålder och med titel.	 
Uppställningsplats nordost om kyrkan.	Nationalromantisk vård i svart granit med polerat gravkorsmotiv.	HEMMANSÄGAREN AUGUST ANDERSSON SÖDRA NÄSSJA *21/10 1834 †26/12 1919 HUSTRUN LOVISA KATARINA ANDERSSON *7/5 1848 †1/7 1917	Klass 2. Tidstypisk vård med titel.

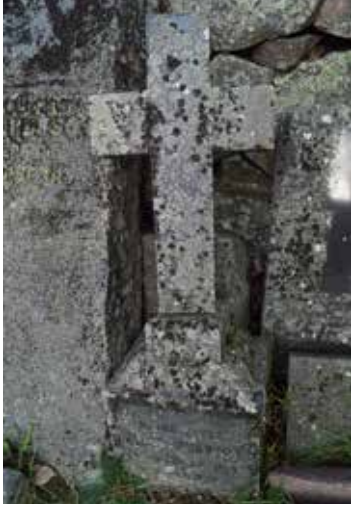
<p>Uppställningsplats nordost om kyrkan.</p>	<p>Nationalromantisk vård i grå granit. Försänkt inskriptionstavla med text i relief.</p>	<p>LANTBRUKAREN J.P. CARLSSON FAGERHULT FAMILJEGRAV</p>	<p>Klass 2. Tidstypisk vård med kvalitet i utformningen.</p> <p>Kan återanvändas och förses med ny inskription.</p>

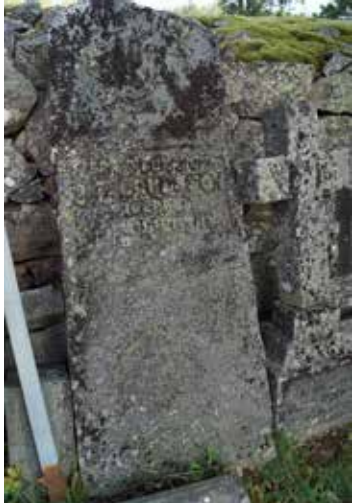
<p>Museal uppställning i tornets kammare</p>	<p>Handsidad brädvård, hyvlad furuplanka med rikt skuret krön i formen av en urna med palmett och tre krönkors.</p> <p>På plankan syns spår av röd färg (troligen sekundär missfärgning). På urnans baksida kvistar skurna i relief tidigare målade i grönt. Inskription målad i svart med psalmtext på baksidan.</p> <p>Översta korset avbrutet.</p> <p>Nr 8 i avbildning från 1915.</p>	<p>HÄR UNDER HVILAR FLICKEBARNET †1914</p> <p><i>Baksidan:</i> Psalm N. 493 v1. Säll du som menlö fann din graf för åren Lik späda blomman, som föll af om våren du i ditt stilla gick ner, du lilla, Förn ondska hunnit ditt förstånd förvilla</p>	<p>Klass 1. Äldre hantverksmässigt utförd trävård, av förindustriell typ. Exempel på äldre gravvårdskonst vid allmänna gravar i länets sydöstra delar.</p> <p>Bör föras upp på kyrkans inventarieförteckning.</p>

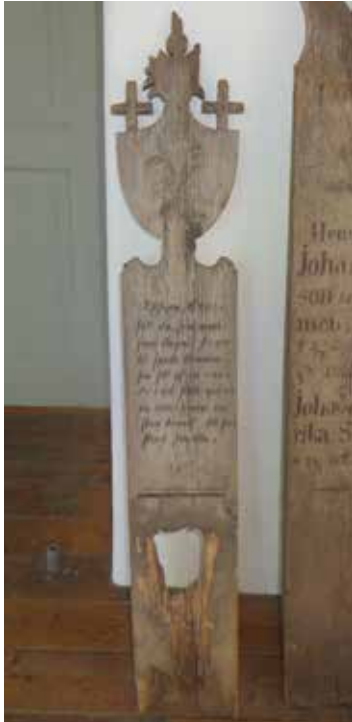
<p>Museal uppställning i tornets kammare</p>	<p>Handsnydad brädvård, tjock hyvlad ekplanka med skuret krön med rundbåge omgiven av akroterier och ett krönkors. Under krönet list som numera saknas. Även korset skadat. Inskription målad i svart, enbart på framsidan.</p> <p>Nr 17 i avbildning från 1915.</p>	<p>Hemmansägaren Johanes Jonasson Fr Lindholmen * 182 † 1884 Och hans hustru Johanna Fredrika Svensdotter * 1833 †1895</p>	<p>Klass 1. Äldre hantverksmässigt utförd trävård, av förindustriell typ. Exempel på äldre gravvårdskonst vid allmänna gravar i länets sydöstra delar.</p> <p>Bör föras upp på kyrkans inventarieförteckning.</p>

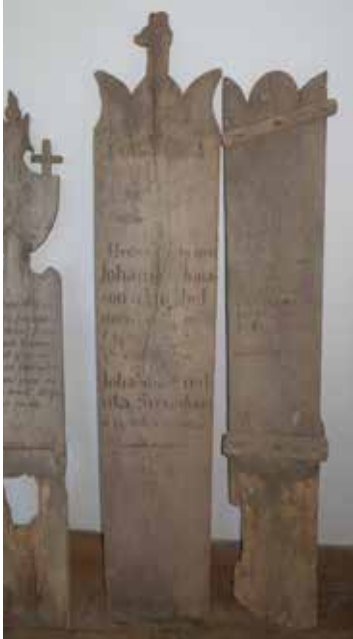
<p>Museal uppställning i tornets kammare</p>	<p>Handsnydad brädvård, hyvlad furuplanka med skuret krön med rundbåge omgiven av akroterier. Under krönet samt nederst på vårdens profilerade lister fästa med smidd spik. Spår av brun bemålning. Inskription målad i svart med psalmvers på baksidan.</p> <p>Palmkvistar skurna i relief på baksidan.</p>	<p>HÄR UNDER HVILA LILLA BARNERDOTTER FRÅN TULLMAN FÖDD 1873 DÖD 1874</p> <p>Baksidan: Psalm N. 493 v1. Säll du som menlö fann din graf för åren Lik späda blomman, som föll af om våren du i ditt stilla gick ner, du lilla, Förn ondska hunnit ditt förstånd förvilla</p>	<p>Klass 1. Äldre hantverksmässigt utförd trävård, av förindustriell typ. Exempel på äldre gravvårdskonst vid allmänna gravar i länets sydöstra delar.</p> <p>Bör föras upp på kyrkans inventarieförteckning.</p>

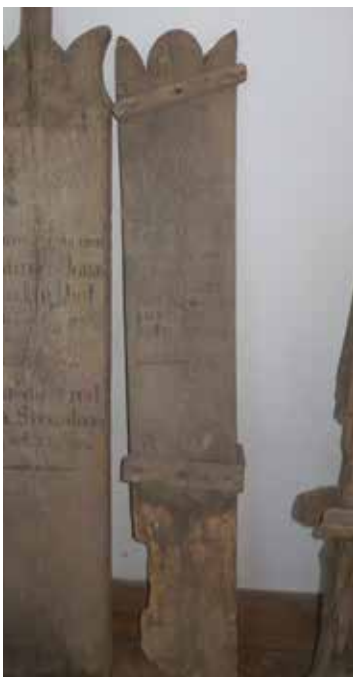
<p>Museal uppställning i tornets kammare</p>	<p>Hög handsnidad brädvård, tjock hyvlad ekplanka med skuret krön med rundbåge omgiven av akroterier och stort ett krönkors. Spår av röd bemålning (troligen sekundär missfärgning). Nederst på vården profilerad list. Även korset skadat. Inskription målad i svart, med bibelcitats på baksidan.</p> <p>Nr 16 i avbildning från 1915.</p>	<p>Nedbruten oläslig inskription. Årtalet "1849" går fortfarande att tyda.</p> <p>Bibelcitats</p>	<p>Klass 1. Äldre hantverksmässigt utförd trävård, av förindustriell typ. Exempel på äldre gravvårdskonst vid allmänna gravar i länets sydöstra delar.</p> <p>Bör föras upp på kyrkans inventarieförteckning.</p>	 
<p>Museal uppställning i tornets kammare</p>	<p>Mindre handsnidad brädvård, hyvlad ekplanka med skuret krön med rundbåge omgiven av akroterier. Rundbågen kröns av krona eller palmlblad. Nedsänkt inskriptionsfält med rundbåge. Under krönet en list som numera saknas. Inskription målad i svart numera oläslig, med bibelcitats på baksidan.</p>	<p>Oläslig</p> <p>Baskidan med bibelcitats: "Stilla.....lovsång..."</p>	<p>Klass 1. Äldre hantverksmässigt utförd trävård, av förindustriell typ. Exempel på äldre gravvårdskonst vid allmänna gravar i länets sydöstra delar.</p> <p>Bör föras upp på kyrkans inventarieförteckning.</p>

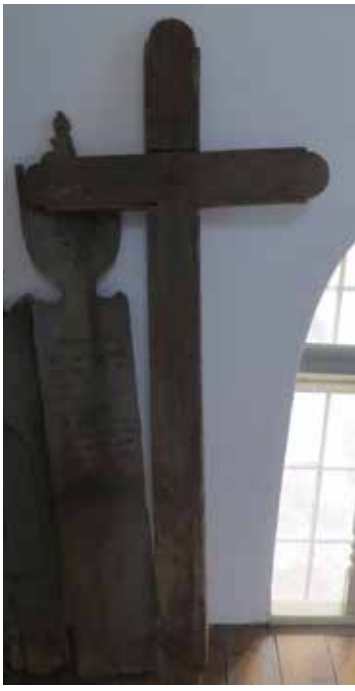
<p>Museal uppställning i tornets kammare</p>	<p>Vård handsnyddad i trä i formen av ett hjulkors. Målade med oljefärg i grått och brunt.</p> <p>Tillverkad av Erik Karlsson i Vetlanda. Stod vid grav A 0007-12 fram till 1964 då den ersattes med en stenvård.</p> <p>Återbördad och skänkt till kyrkan 2024.</p>	<p>Läraryn Karin Johansson *1899 + 1947</p>	<p>Klass 1. Efterkrigstida trävård hantverksmässigt framställd med inspiration av äldre gravvårdskonst. Ovanligt exempel på vård av trä i historiserande stil.</p>
