Smedjegatan/Hovrättstorget

Arkeologisk undersökning i form av schaktningsövervakning på Hovrättstorget inom stadslager L1973:2508 inför ledningsdragning på Hovrättstorget, fastigheten Öster 1:1, Jönköping, Jönköpings kommun, Jönköpings län.

Arkeologisk rapport 2023:31
JÖNKÖPINGS LÄNS MUSEUM

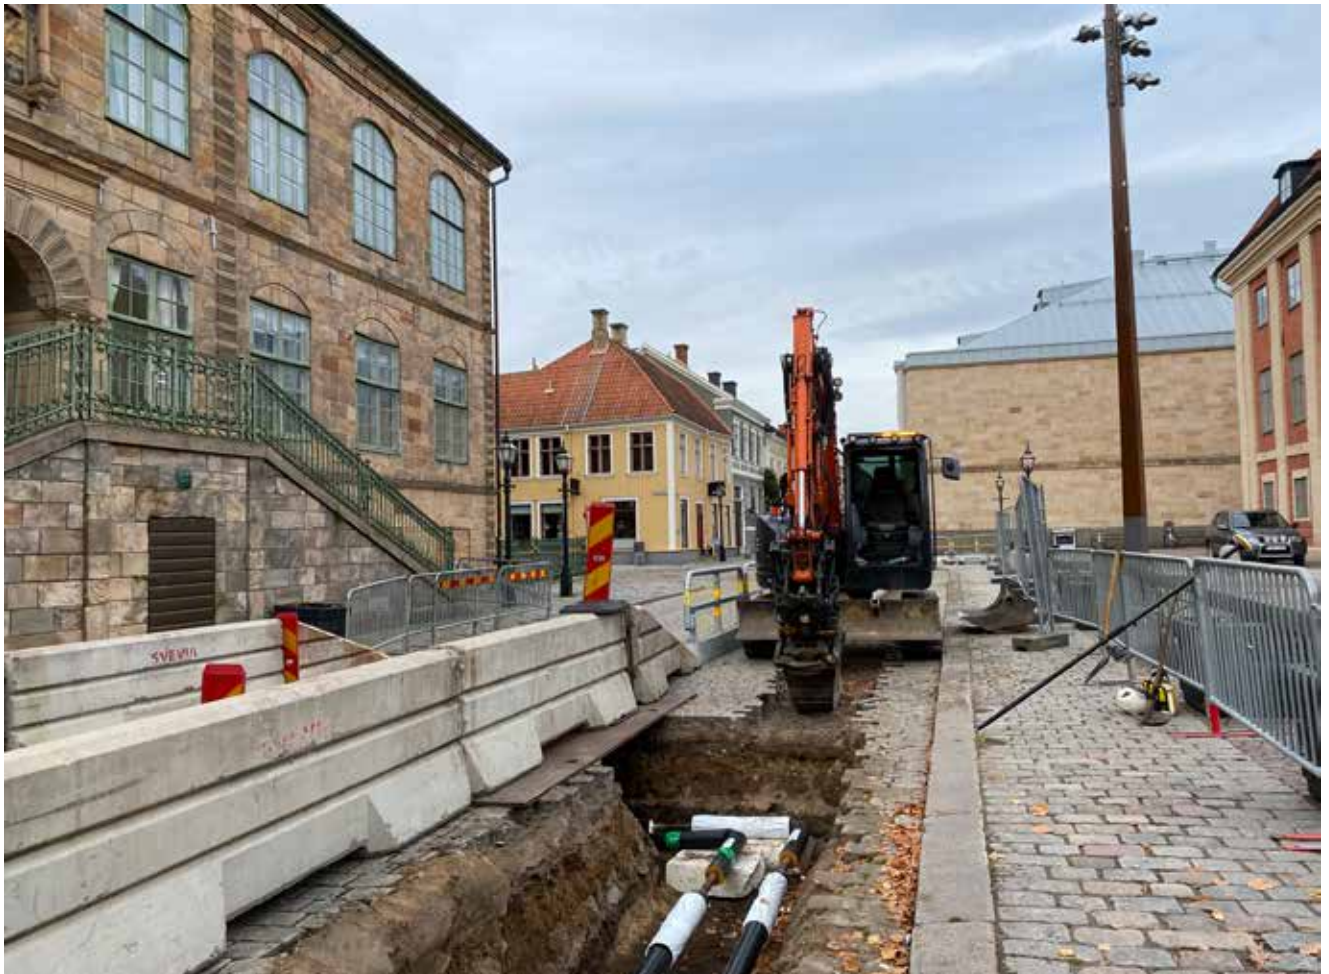
Figur 2b. Det aktuella schaktet anslöt till befintligt öppet schakt för fjärrvärme, som grävdes med antikvarisk medverkan från Jönköpings Läns Museum.

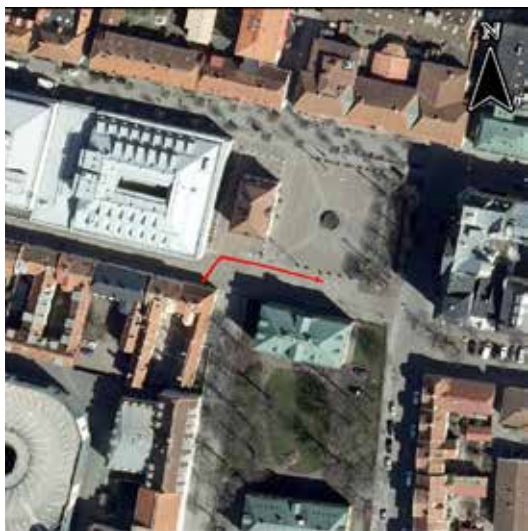
Figur 4. Schaktets placering, i rött, i förhållande till torg och gamla hovrättsbyggnaden. Ortofoto från 2021, Jönköpings kommun.

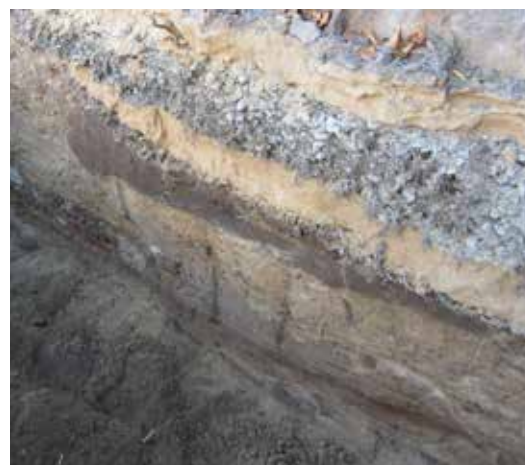
Figur 6. Rester efter de nedstuckna störar, som tolkas som staket eller gränsmarkering, som framkom vid arkeologisk efterundersökning 2013. Utsnitt av foto av Susanne Haltiner Nordström.

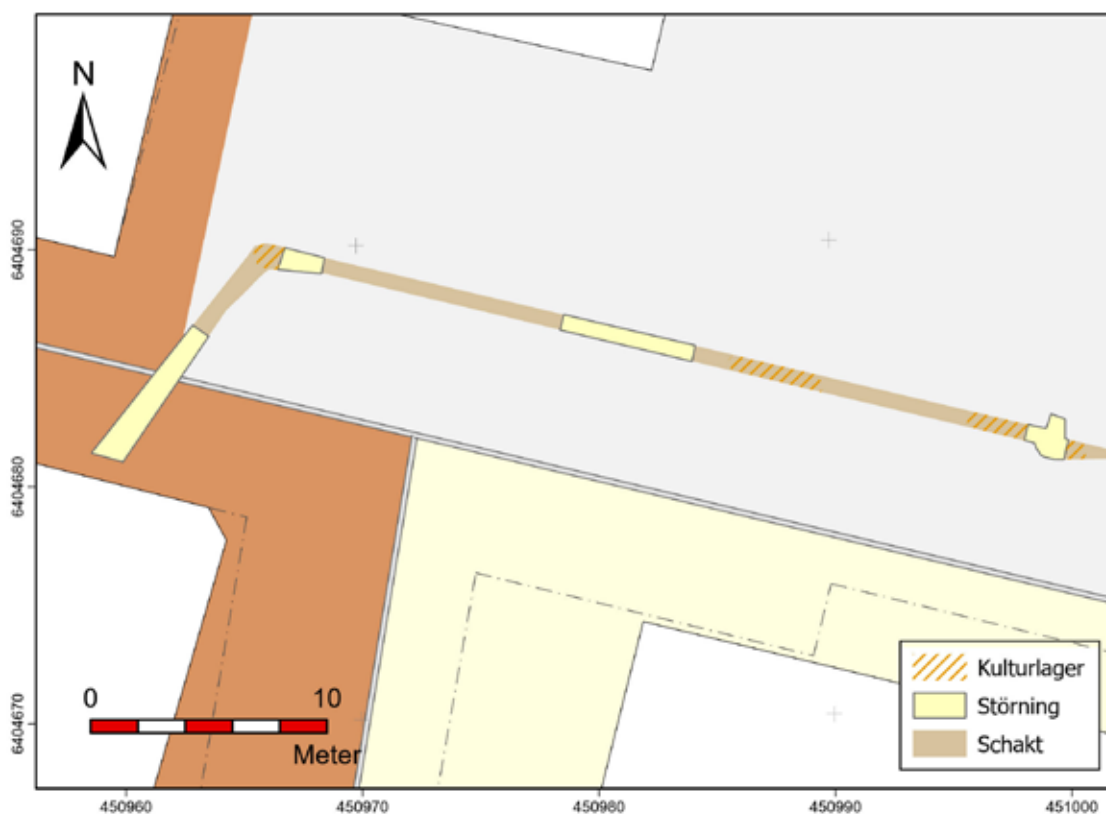
Figur 7. Schaktets dragning med de områden där kulturlager kunde anas.

i schaktet så grävdes det något djupare, cirka 0,8 meter, och där kunde underliggande kulturlager anas i plan. Enstaka kullerstenar fanns i massorna, vilket kan vara rester efter den tidigare kullerstensbeläggningen på torget.

De stråk av bevarade kulturlager som påträffades i schaktets botten bestod av mörk humös siltig sand, med inslag av träflis. Tjockleken på dessa lager utreddes ej, då schaktning enbart skulle utföras till 0,6 meters djup, men av tekniska skäl vid störningar fick bli något djupare. Det var i samband med dessa störningar som kulturlager påträffades. Alltså kan det konstateras att intakta kulturlager sannolikt finns bevarade under schaktets botten.

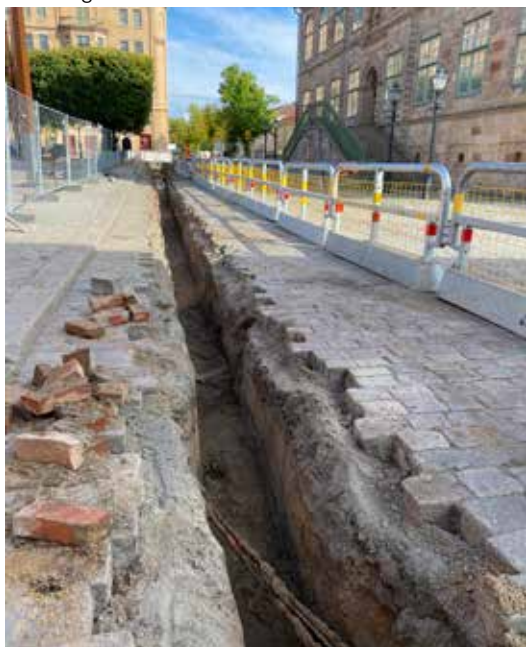
Figur 8. Schaktet var smalt och innehöll mycket störningar i form av ledningsdragningar från tidigt 1900-tal och framåt.

Schaktets längd var cirka 70 meter och 0,6-1,2 meter brett och schaktades till ett djup av 0,6-0,8 meter. Det var omrört och mycket störningar i form av kablar och rör för el, vatten och fjärrvärme. Förutom påförda fyllnadsmassor utgjordes också fyllningen av kulturlager som återdeponerats i schakten vid återfyllning, vilket syntes i profilerna som svartgrå flammiga inslag i sand i nedgrävningsskanterna för existerande ledningsdragning. På några områden

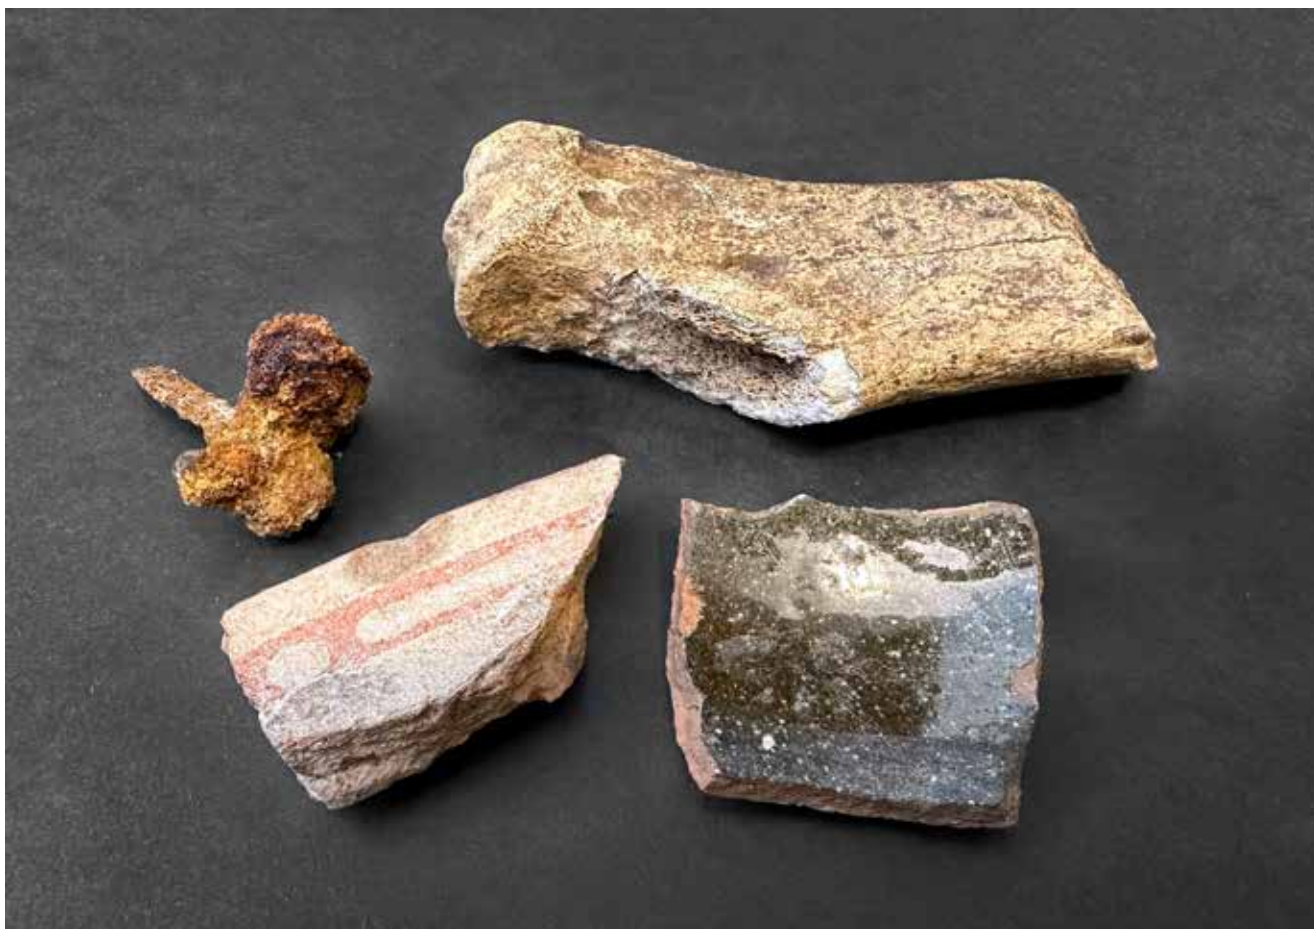
I de omrörda fyllnadsmassorna så kom enstaka djurben, av nöt (bedömt av osteolog Emma Boman, Jönköpings Läns Museum), hästskosöm och två bitar glaserad keramik. Den ena biten med ljus glasyr kan dateras till 1600-tal, medan den mörkare gröna glasyren finns med längre fram i tiden, 1700-1800-tal. Av fynden tillvaratogs enbart keramiken.

Figur 9. Ett urval av de få fynd som påträffades i schaktet. Benet är av nöt, sannolikt slaktrest. Keramiken är av 1600-1800-tals typ. Järnföremålet är en nit som är kraftigt korroderad. Endast keramiken togs tillvara.
