## Planfria järnvägs korsningar

Arkeologisk utredning, steg 1 av områden för planerade planskilda järnvägs korsningar mellan Bakagärde, Stora Tuna socken, Borlänge kommun och Liljesund, Stora Kopparbergs socken, Falu kommun, Dalarna.

Jönköpings läns museums dnr: 2023-232.  
Länsstyrelsens dnr: 431-8487-2023

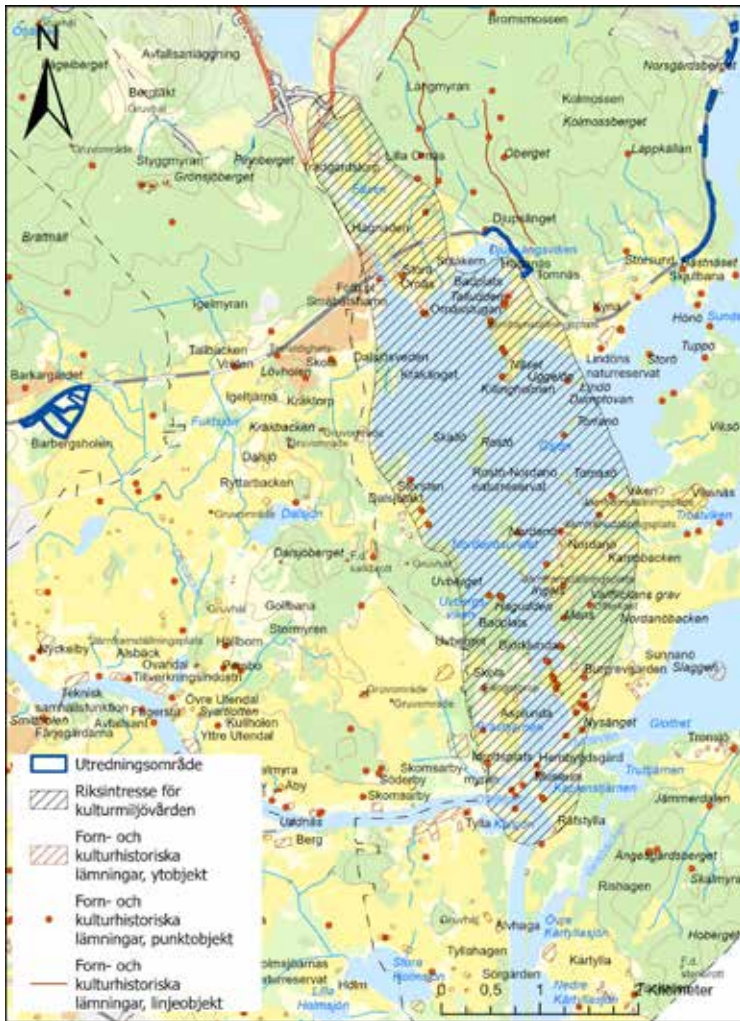
Figur 2. Riksintresse för kulturmiljövården nummer 7, Torsångsbygden med Ornsås. De många fornlämningarna från flera förhistoriska perioder, medeltida kyrka och den sägenomspunna Ornsåsstugan samsas inom samma polygon där Ösjön är den sammanbindande länken.

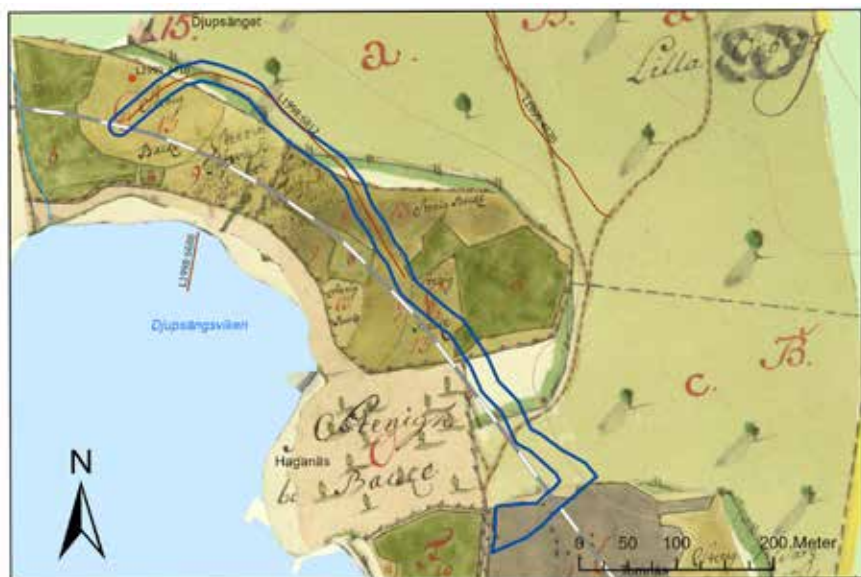
Figur 4. Delområdet kring färdvägen L198:6812. I kartorna över Tomnäs från sent 1600- och tidigt 1700-tal finns vägen inte med och utredningsområdet domineras av ängs- och hagmark.

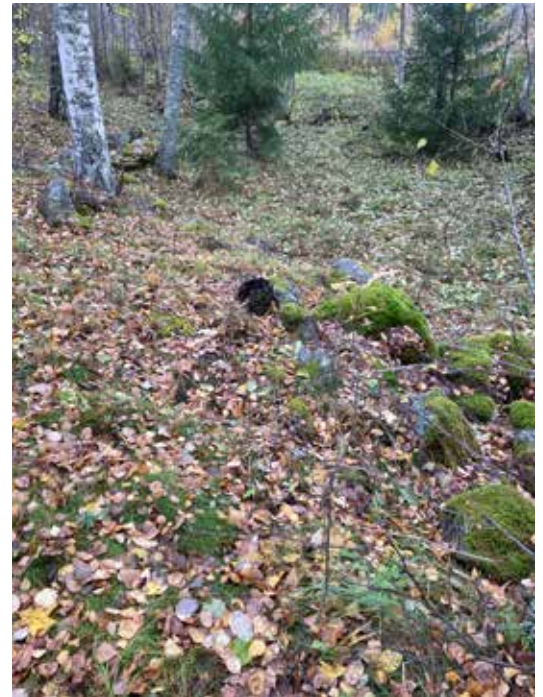
Figur 5. Kanten av stensättningen L2023:6607 syns mot det omgivande området. Liksom röjningsrösen är gravar ofta svår-fotograferade och gör sig ibland bäst om man står på lämningen ifråga och fotograferar.

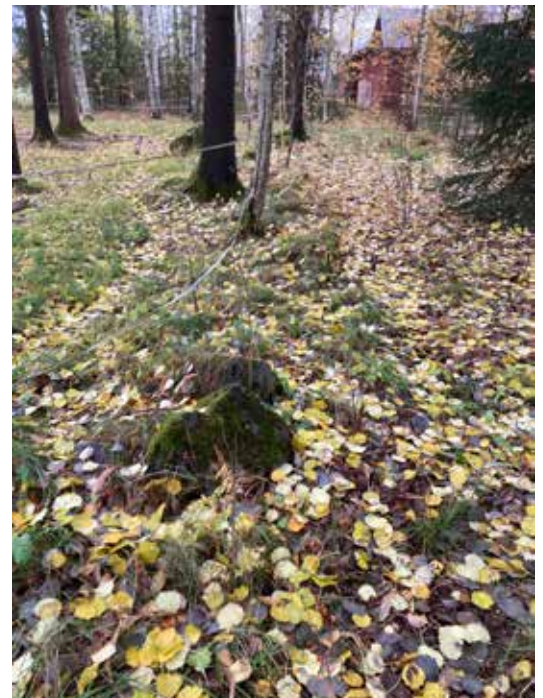
Figur 6. Stensträng eller fundament för gårdsgård inom den fossila åkermarken L2023:6613.

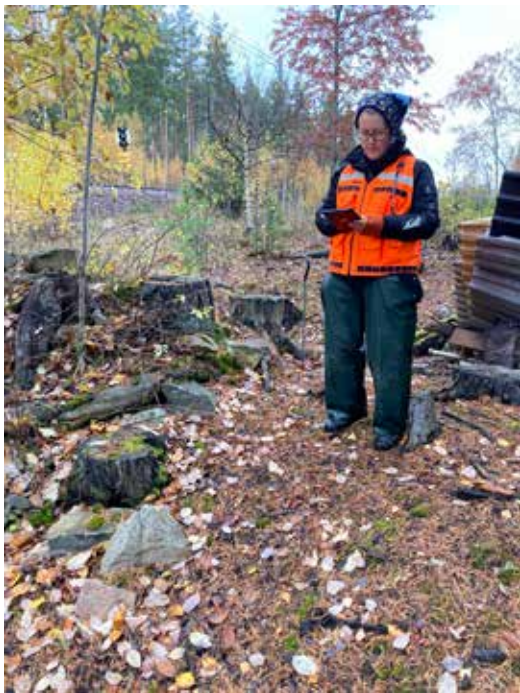
Figur 7. Jenny Karlsson dokumenterar de ihoprasade resterna efter ett sentida hus/sommarstuga inom delområde 6. Huset fanns på platsen i den äldre ekonomiska kartan från 1960-talet.

Resterna efter ett nedrasat hus som finns med på den ekonomiska kartan från ca 1960 fann i området men har inte registrerats i Fornreg.

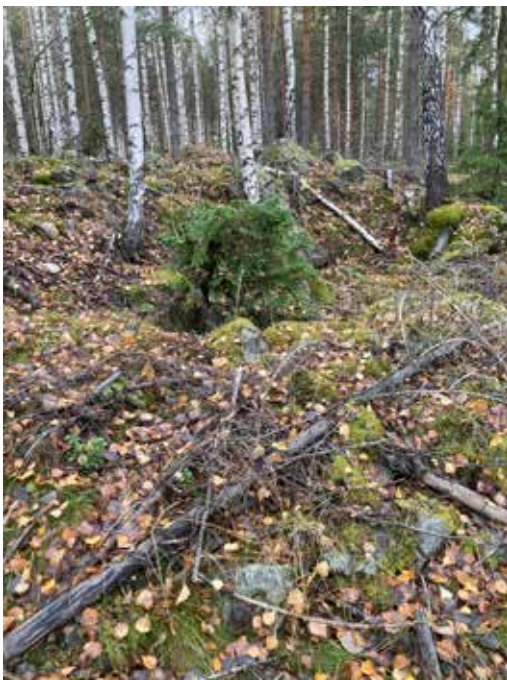
Figur 10. Spillsten kring täkten L2023:6620 inom delområde 3.

L2023:6620	Brott/täkt	Inom ett 8 meter stort område finns en täkt. Belägen i slänt och 0,1 till 0,8 meter djup. Omgiven av spillsten av stora stenar och block.	Övrig kulturhistorisk lämning	Delområde 3 Ny lämning
L1999:3789	Bytomt/gårdstomt	Bytomt. Inprickas med kryss då avsaknaden av äldre kartor gör det omöjligt att avgränsa tomten. Tomten är i dag bebyggd. Äldsta skriftliga belägg från år 1400: "i sunde."	Möjlig fornlämning	Delområde 3

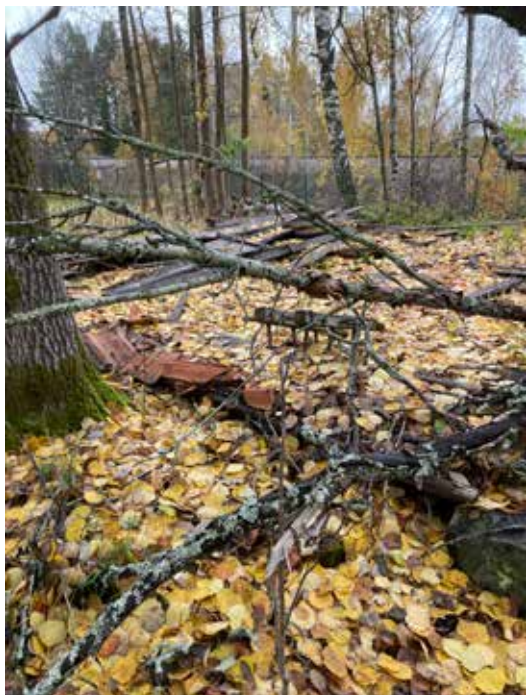
Figur 14. Taktegel och nedrasade väggar är rester efter en mindre byggnad, ej bostadshus, intill järnvägen mellan Borlänge och Falun inom delområde 2. Huset fanns kvar under sent 1960-tal enligt ekonomiska kartan.
