Ledningsschakt genom ett gravfält med domarringar

Arkeologisk undersökning i form av schaktningsövervakning, inom del av L1972:4809, gravfält, inför ledningsdragnings inom fastigheten Bränninge 3:20, Habo socken och kommun, Jönköpings län

Arkeologisk rapport 2024:42
JÖNKÖPINGS LÄNS MUSEUM

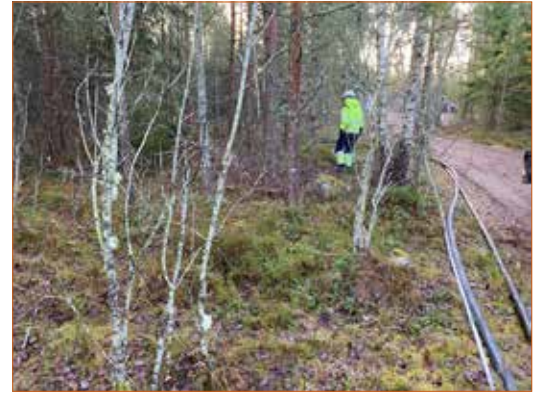
Figur 2. Ann-Marie Nordman letar efter domarringar på den östra sidan av vägen. Foto från norr.

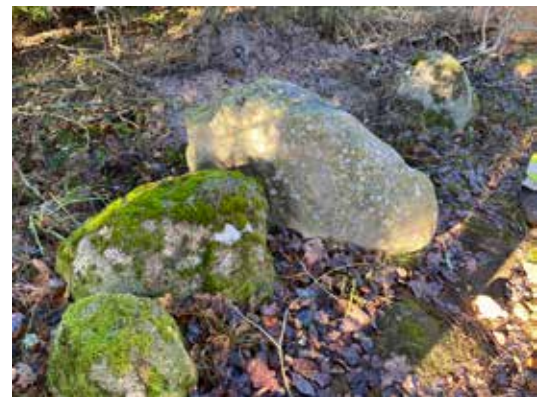
Figur 3. Delvis flyttade stenar i den västra kanten vid infarten till den norra vägen. Dessa kan inte hittas på gravkartan från 1992 och har troligen flyttats efter detta tillfälle. Foto från öster.

Genom gravfältets nordöstra del löper en mindre väg och det var i denna som ledningskabeln skulle grävas ner, vilket föranledde den arkeologiska schaktningsövervakningen. Störningarna gjorde det svårt att se de kraftigt övertorvade och bitvis flyttade stenarna i domarringarna. Vid vägen i söder har ett antal stenar flyttats och ställts på rad vid den västra kanten, se figur 3.

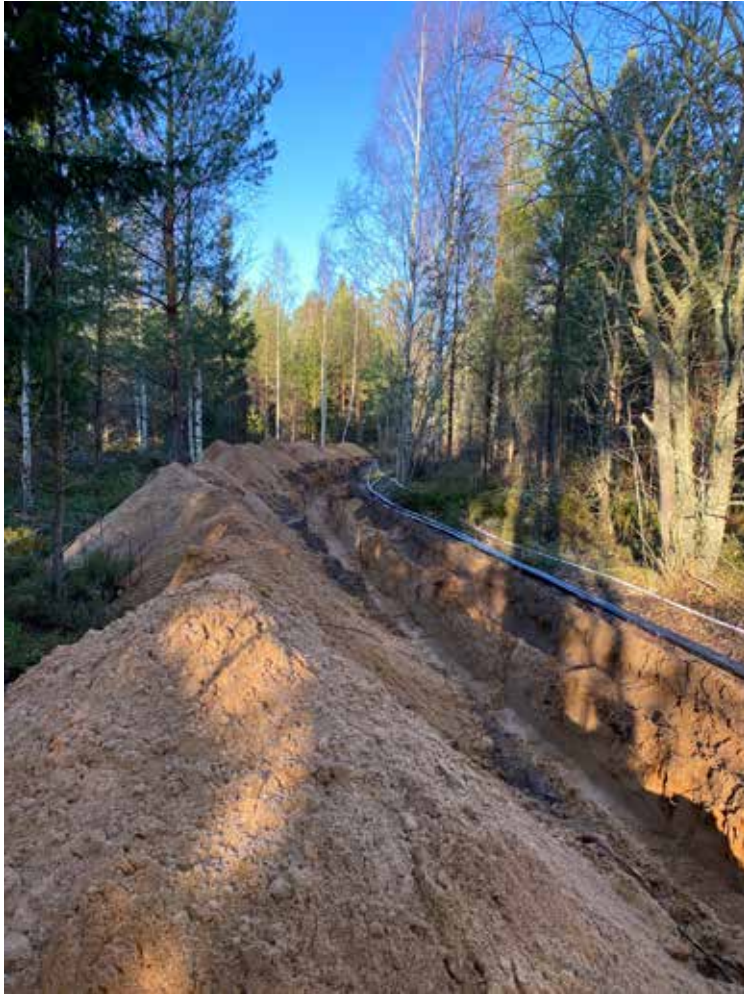
Figur 6. Här syns schaktet som drogs vid undersökningen. Den sandiga undergrunden framkom på ett djup av 0,4 meter men schaktet grävdes ner till kabeldjupet 0,7 meter. Foto från söder.

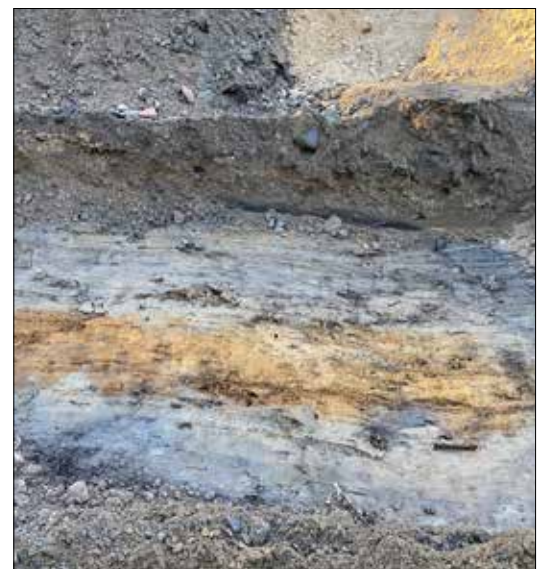
Figur 7. Hjulspåren i vägen syns här i kanterna av schaktet, med den ljusa sanden från undergrunden mitt emellan. Foto från öster.

Schaktet var cirka 50 meter långt och 0,6 meter brett. Vägytan har hårdgjorts med hjälp av grus, tegel, tegelpannor, kakel och småsten. Under de påförda lagren syntes i den gula sanden att vägen börjat som en stig för att övergå till en väg med hjulspår, se figur 7. Hjulspåren har efterhand tryckt ner sanden på sidorna och man har fått börja fylla på för att hålla vägen farbar. Den orörda gula sanden kom på ett djup av 0,4 meter.

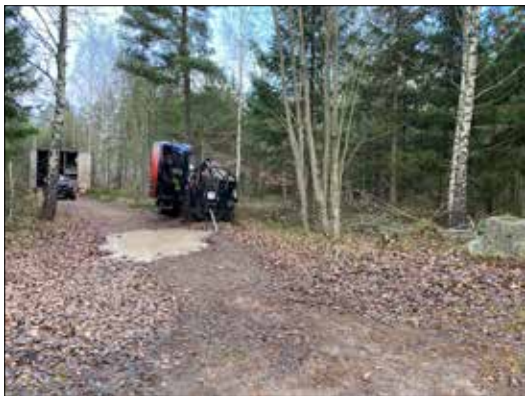
Figur 8. Borrningen av elledningen under den större vägen har börjat i den norra änden. Foto från söder.

Under den större vägen i söder, valde man att borra ner elledningen så att minimal störning i trafiken skulle uppstå. Punkterna för borrningen kan ses på figur 5 som lila punkter. De båda punkterna för borrhålen låg cirka 12 meter från väggkanten åt både norr och söder, se figur 8. Vid övervakningen av borrningarna framkom inte heller några lämningar klassade som fornlämningar.

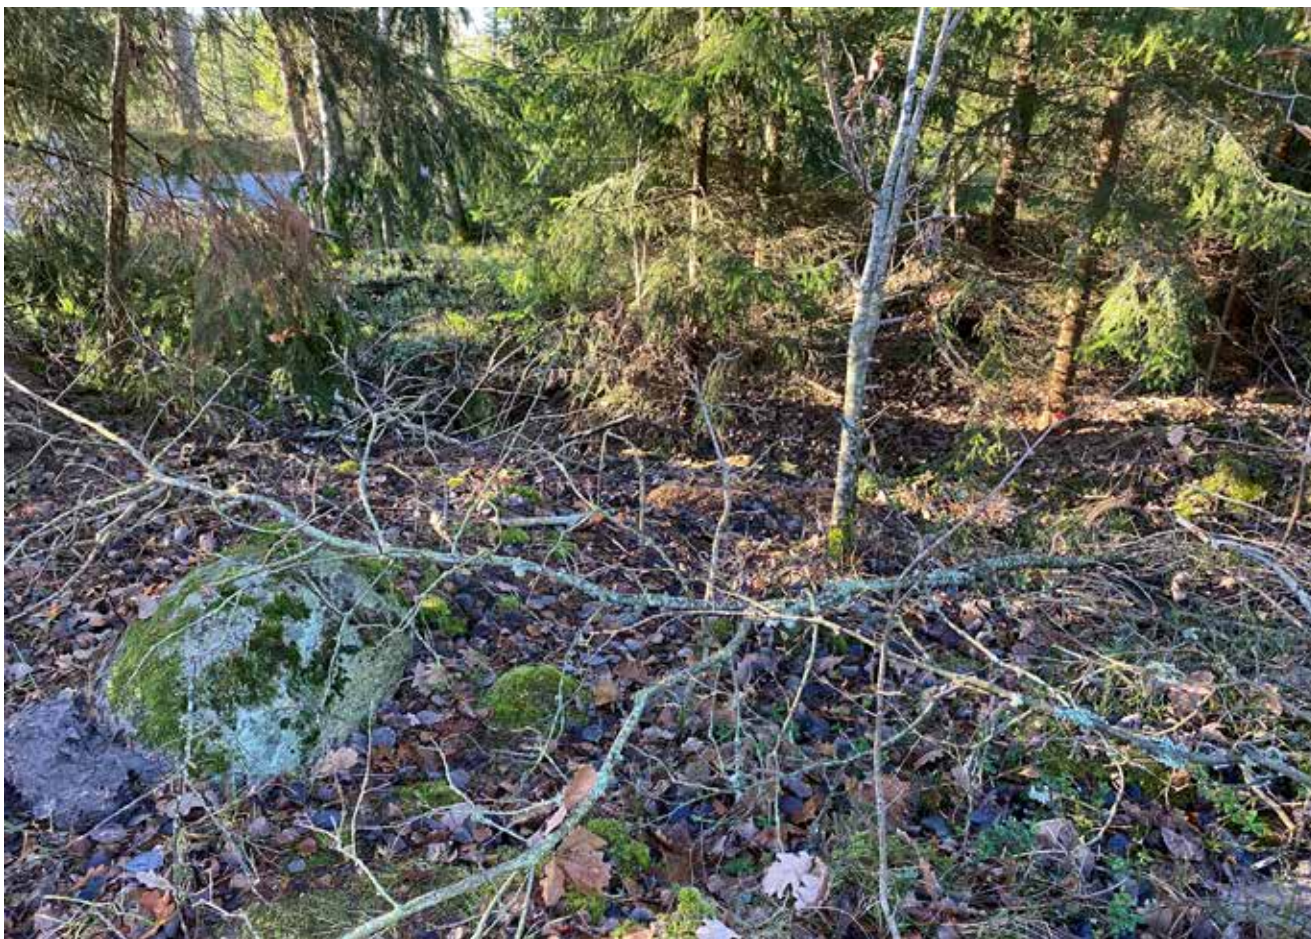
Figur 9. Översiktbild över delar av en skadad domarring, vägen och grustakten i söder som orsakat skador på flera gravarna. Foto från öster.
