Förhistoriska boplatzlämningar och grevens väg

Arkeologisk utredning inför GC-väg och parkering inom del
av fastigheten Visingsborg 3:1, Visingsö socken, Jönköpings
kommun och Jönköpings län

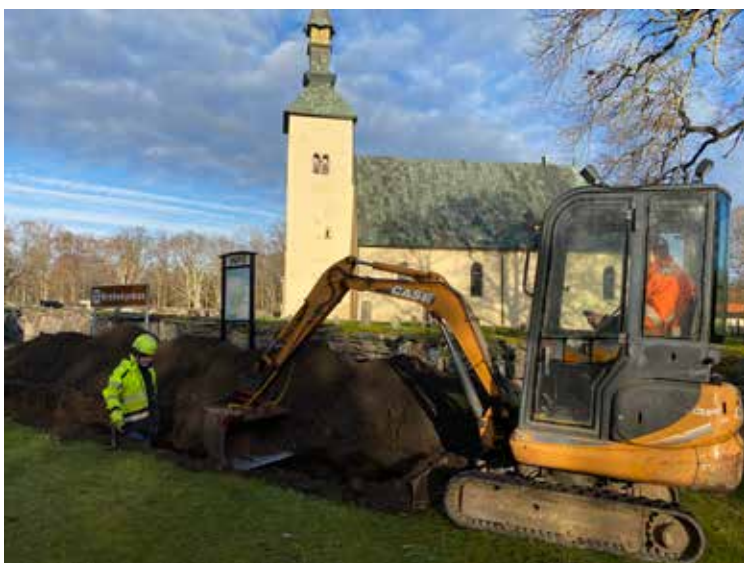
Figur 2. Sökschaktningen har påbörjats av arkeolog Jörgen Gustafsson och grävmaskinist Christer Adolfsson.

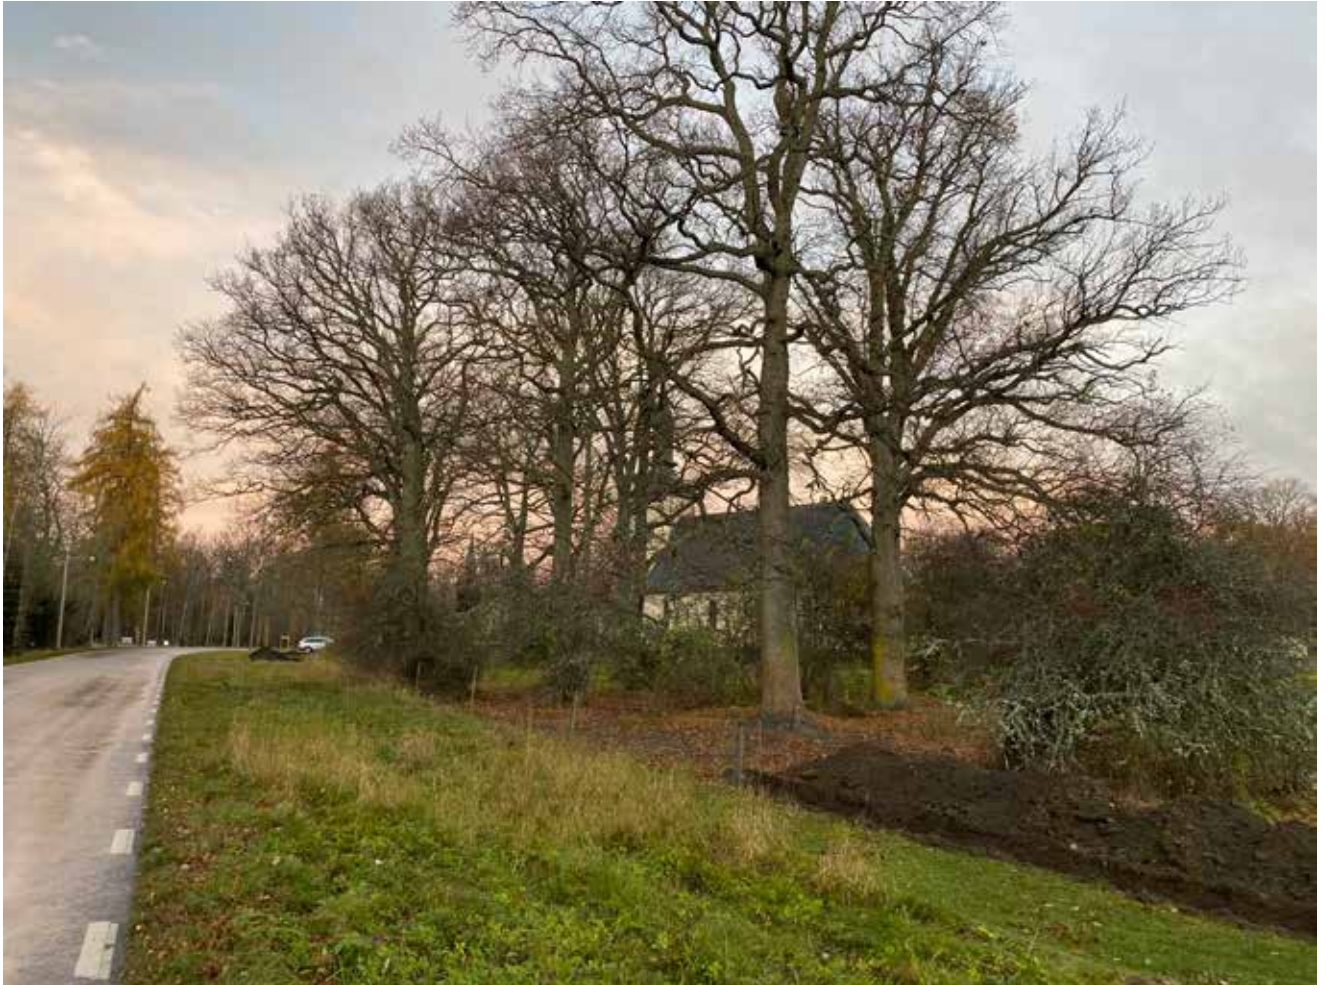
Figur 3. Ekarna, sydost om kyrkan, som vi inte kunde schakta under. Foto från öster.

Utmed dagens landsväg, som löper i öst–västlig riktning grävdes 12 sökschakt. En yta fick dock undantas, då ekar tillhörande 1830-tallets ekplantering växer på platsen och risk att skada dessa fanns. Den yta som inte kunde sökschaktas kan ses på figur 3 och 5. Vid sökschaktningen kunde en tydlig förändring av jordmånen ses, där den upp mot kyrkan bestod av brun, sandig och grusig humus med en undergrund av mer eller mindre rent grus. Detta har också kunnat iaktas vid tidigare undersökningar runt Brahekyrkan (Jansson 2009, Ödeén 2008 och 2024). Något längre österut och i höjd med de ekar som växer på platsen, förändrades dock detta, jordmånen blev mer siltig och undergrunden utgjordes av lerig silt. Vi kunde också se en klar avgränsning av boplatzlämningarna vilka endast påträffades i det mer väl-dränerade området.

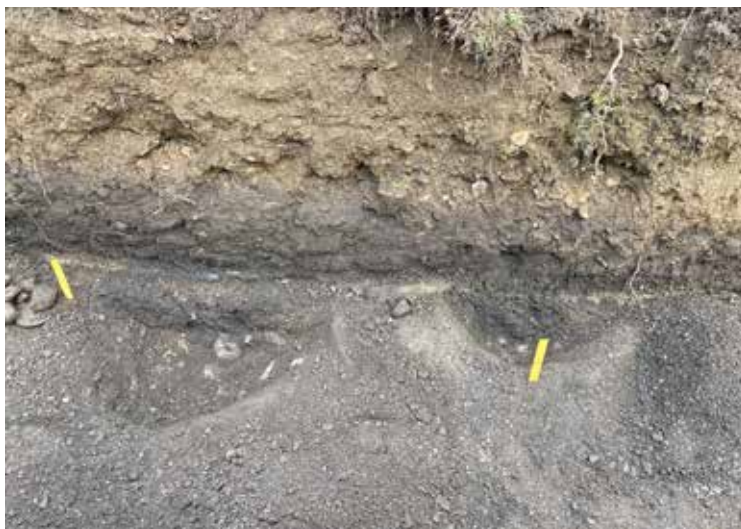
Figur 4. A1, nedgrävning och A2, stolphål inom boplatssområde L2024:8030. Foto från söder.

Id1	Nedgrävning	Så långt synlig i schaktet rund och 0,6 m i diam. Snittades, dock inte till botten och i urtagen halva var ett 20-tal stenar i storleken 0,08-0,15 m. Fyllning av mörkgrå, något sotigt, humös sand.		Ingår i L2024:8030
Id2	Stolphål	Så långt synlig i schaktet runt och 0,3 m i diam och 0,2 m djupt med U-formad bottenprofil. Fyllning av mörkbrunt humöst grus. 5 stenar mot botten.		Ingår i L2024:8030
Id3	Kokgrop	Oval 0,65x0,5 m (Ö-V) och 0,15 m djup. Fyllning av mörkbrun humös sand. Har ett tiotal stenar, varav vissa skörbrända och 0,08-0,15 m stora, i undersökt halva.		Ingår i L2024:8030
Id4	Stolphål	Runt 0,25 m i diam. Fyllning av mörkbrunt humöst sandigt grus.		Ingår i L2024:8030. Ej undersökt.
Id5	Ränna	Så långt synlig i schaktets bredd, dvs 1 m, 0,2 m bred med en fyllning av mörkbrunt humöst sandigt grus med inslag av sot och mindre kolbitar.		Ingår i L2024:8030. Ej undersökt.
Id6	Stolphål	Runt 0,25 m i diam. Fyllning av mörkbrunt humöst sandigt grus.		Ingår i L2024:8030. Ej undersökt.

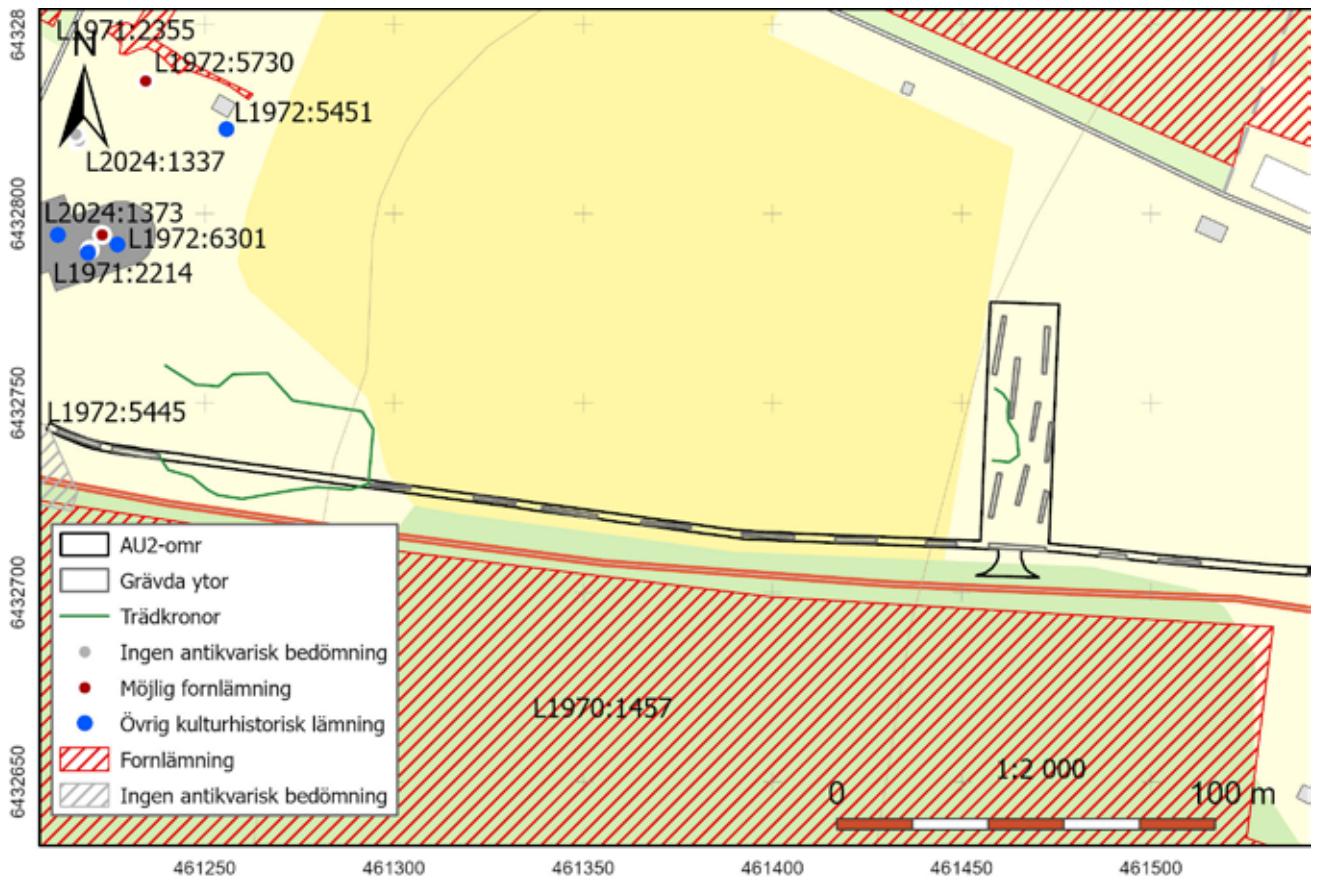
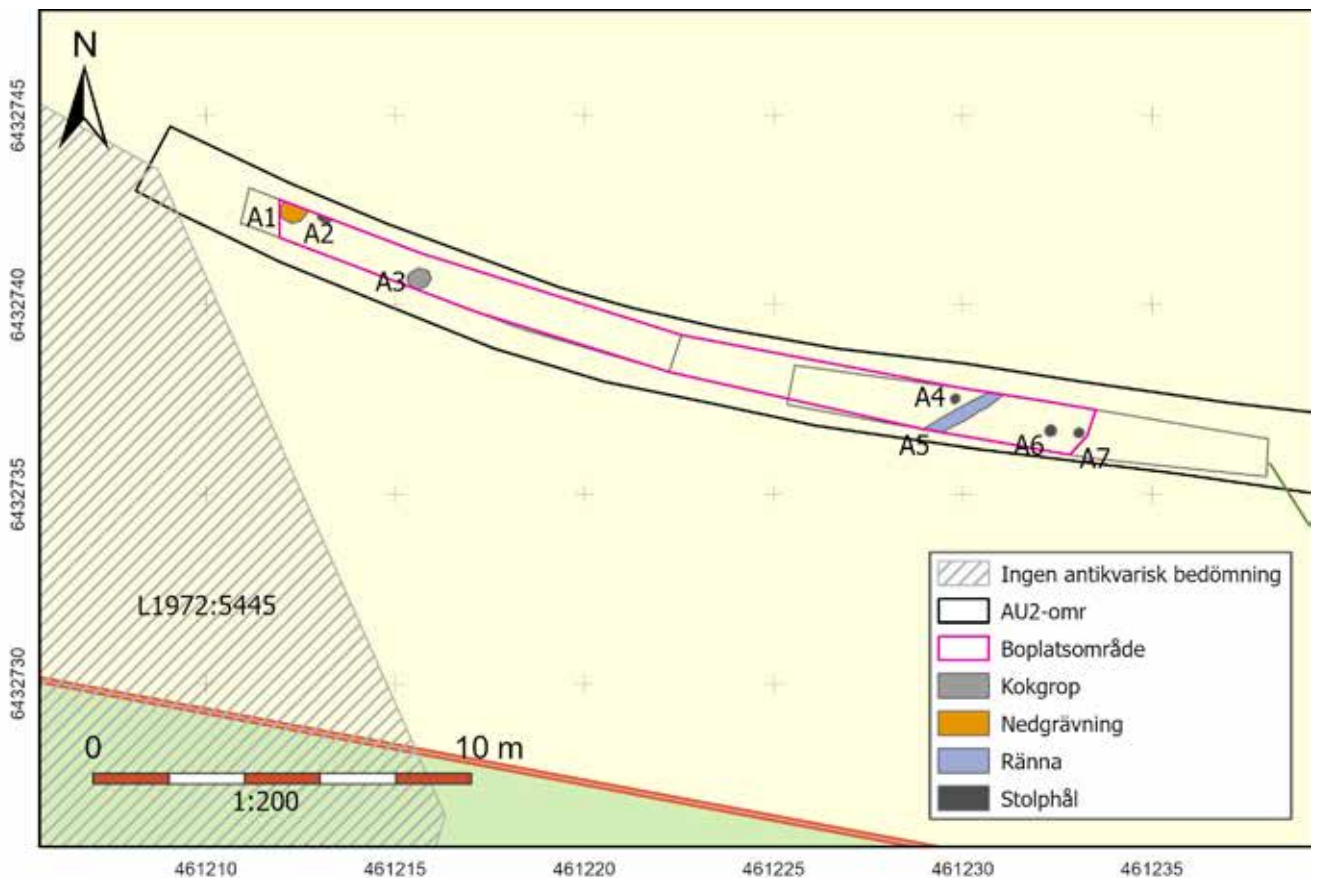
I västra delen av utredningsområdet har ett område med boplatzlämningar registrerats, L2024:8030, vilket innehöll sju lämningar i form av fyra stolphål, en kokgrop, en ränna och en nedgrävning (figur 6). Dessa stämmer i sitt utseende väl överens med dem som undersöktes strax intill 1996 när parkeringsplatsen söder om kyrkan skulle anläggas och det är troligt att det hör hemma i järnålder.

Figur 5-6. Ovan: plan som visar var schakten grävdes, där syns också var trädkronorna bredde ut sig. Nedan: plan som visar boplatsanläggningarna inom L2024:8030.

Jönköpings läns museum anser att måluppfyllelsen i relation till undersökningsplanen har uppnåtts. Ett undantag är området med ekar, där vi inte kunde sökschakta utan risk för att skada träden (figur 5).

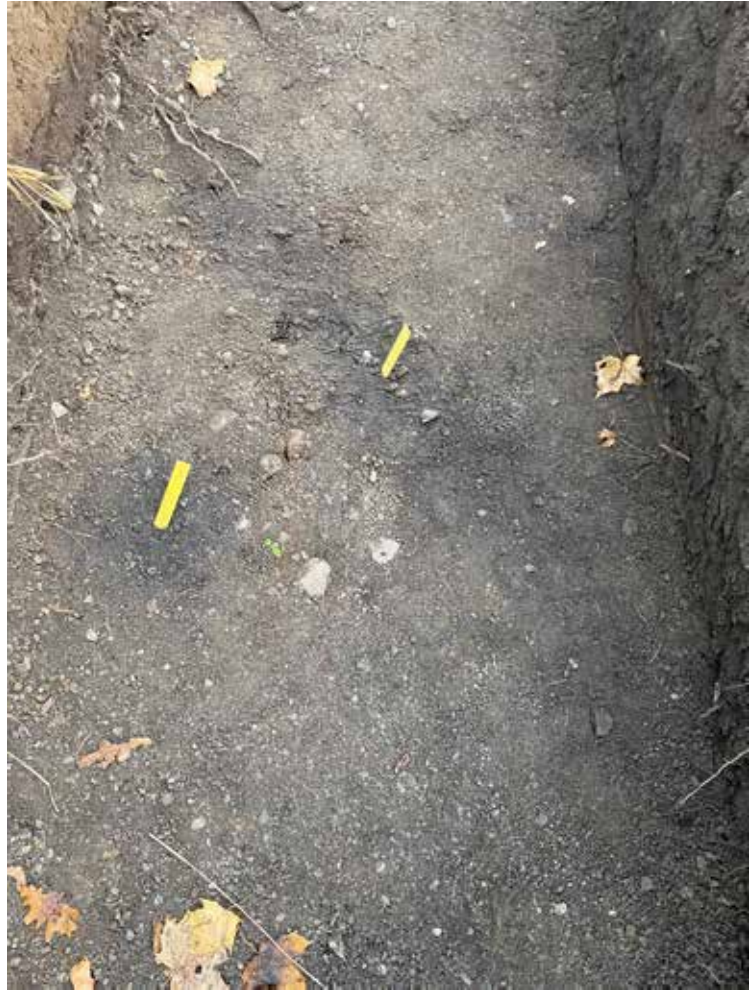
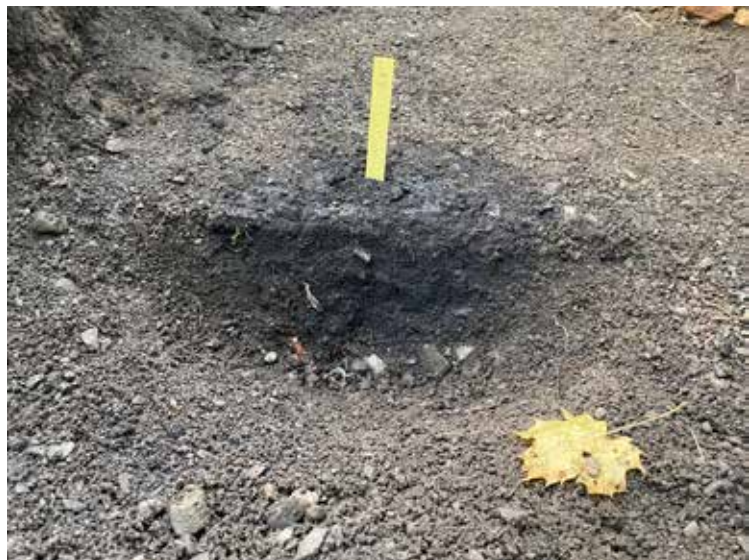
Figur 7-8. Ovan: stolphål A4 och ränna A5 i plan. Foto från väster. Nedan: stolphål A7 i profil. Foto från öster.

Id7	Stolphål	Runt 0,35 m i diam och 0,16 m djupt med U-formad bottenprofil. Fyllning av svart, sotigt, humöst sandigt grus. Fynd av bränt ben F1.		Ingår i L2024:8030
Id8	Dike	Dräneringsdike som låg i linje med ovan registrerade färdväg, L2024:8032, mellan Brahekyrkan och Visingsborg och därför kan höra samman med den. Diket var 0,7-0,8 m brett och 0,3 m djupt med skålförmad profil. Fyllt med svallat grus och sten i storleken 0,02-0,15 m främst 0,02-0,08 m och enstaka svallade tegelstenar som låg i brun, humös sand.

Endast en bit bränt ben, F1, tillvaratogs vid utredningen. Det samlades in i stolphål A7 och kan användas för datering vid eventuell fortsatt undersökning av boplotsområdet.

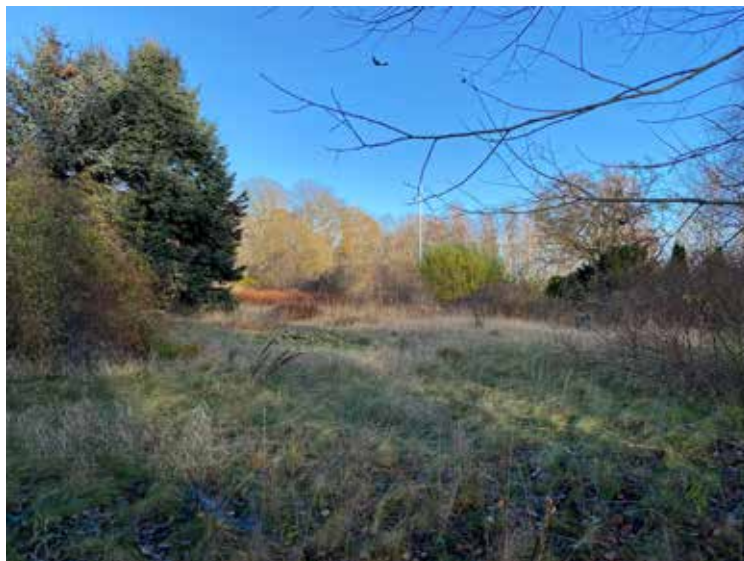
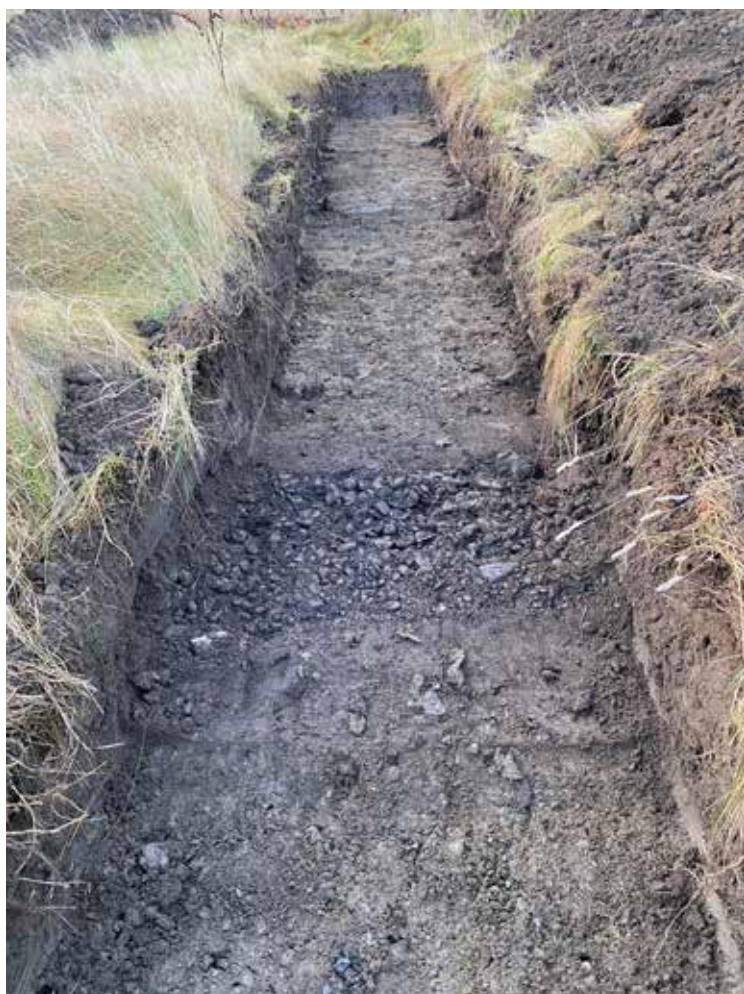
Diket som snittades och dokumenterades var 0,7–0,8 meter brett, 0,3 meter djupt och fyllt med grus och sten (figur 11).

Figur 10-11. Ovan: en översiktsbild över platsen för planerad parkering. Foto från sydväst. Nedan: dike, Id8 i plan. Foto från norr.

På platsen för parkeringen påträffades endast ett dike, Id8. Det går i linje med den väg som ledde från Visingsborg upp mot kyrkan och eventuellt också gick genom Kyrkoträdgården (figur 14) och kan höra samman med den, men då det även har funnits ett bostadshus, Kungsgården, med omgivande byggnader på platsen

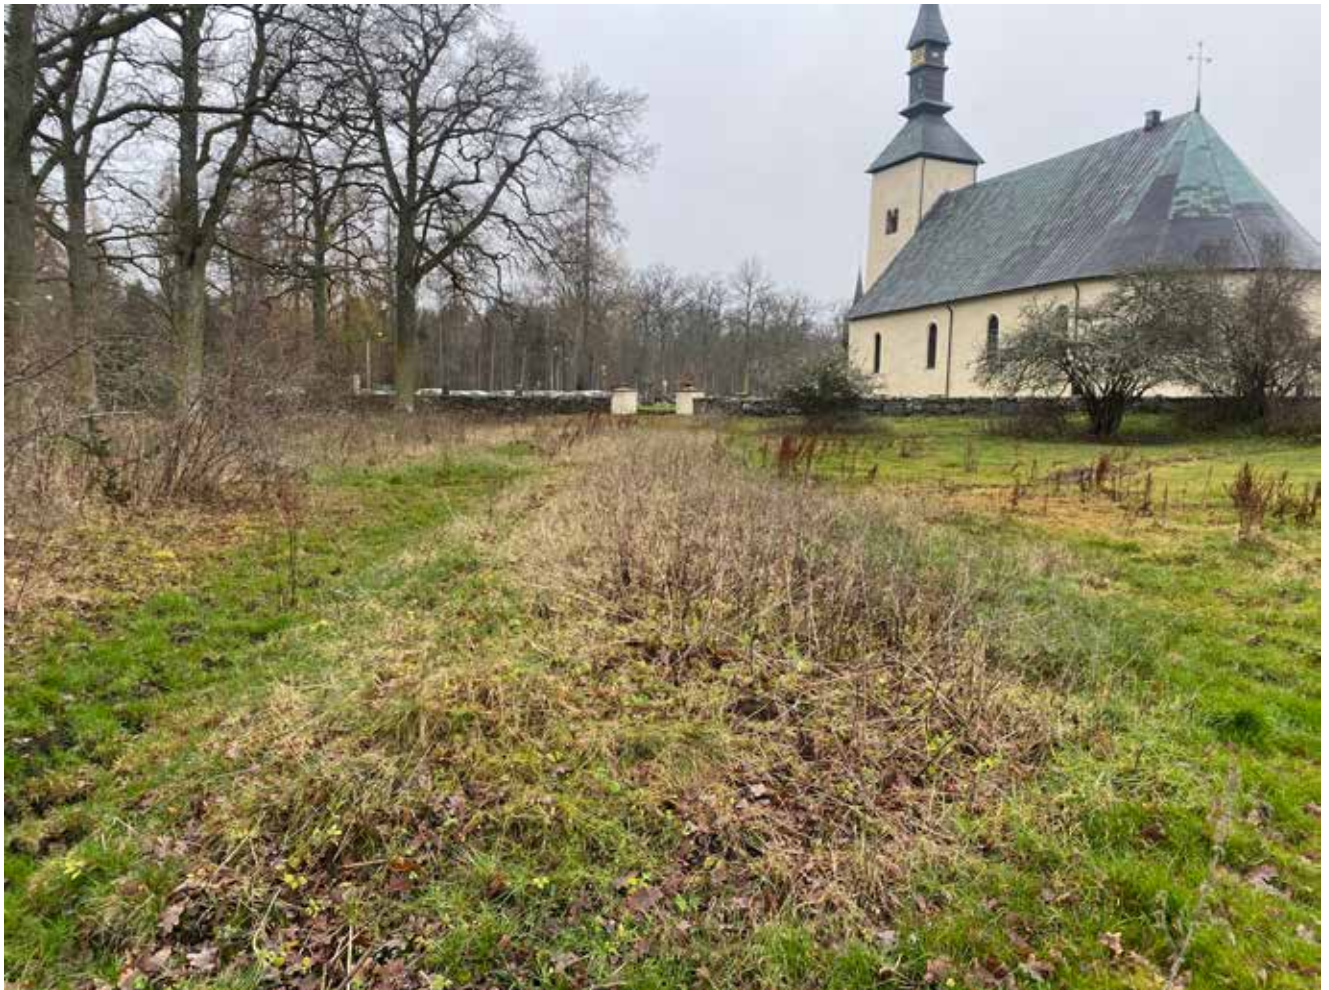
Det rör sig om en vägbank som är synlig under den del av året då gräset inte är så högt (figur 12 och 14). Vägen vetter tydligt mot den östra öppningen i kyrkogårdsmuren, den ingång som var ämnad åt greven och hans följe. Wilhelm Nisser beskriver vägen *Denna har lett från yttre borggårdens stora infartsportal rakt över den plats där nuvarande Kungsgården är belägen, och till den punkt i kyrkogårdsmuren, som ännu tydligt markeras av tvenne monumentala grindstolpar* (Nisser 1931). Kungsgården som Nisser nämner stod på platsen när han skrev sin avhandling, men brann ner till grunden 1934.

Figur 12. Här kan man ana vägbanken som vetter mot öppningen i kyrkogårdsmuren.

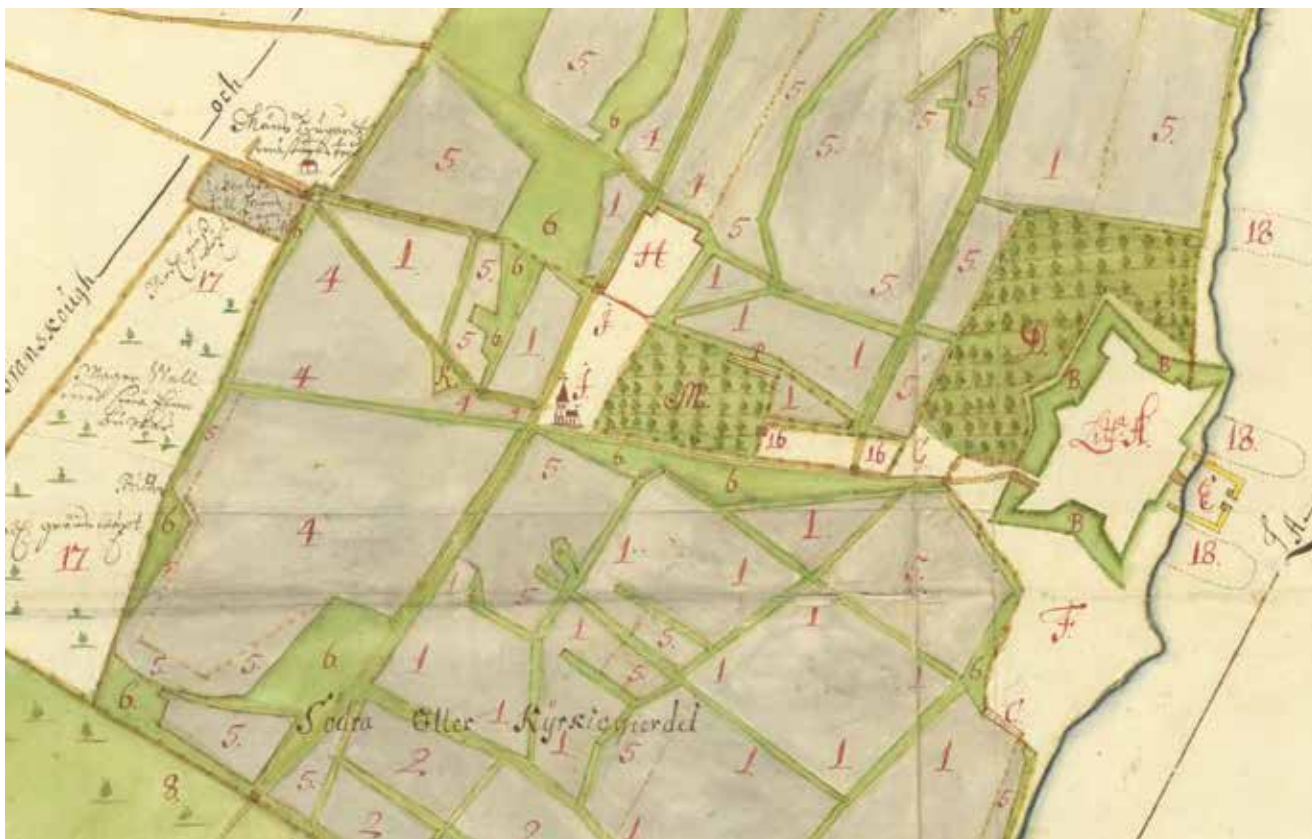
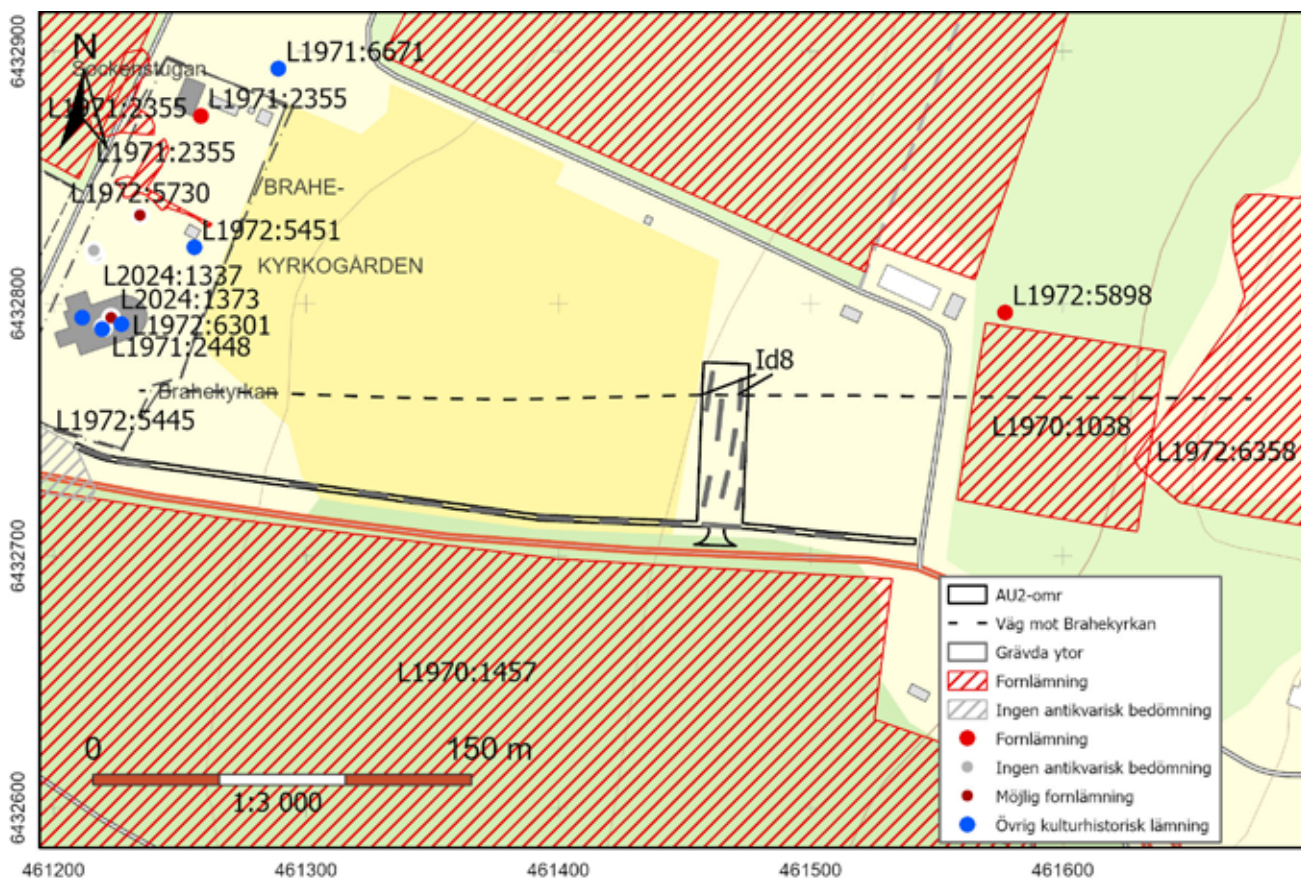
Vägen kan ses på flera historiska kartor bland annat en från år 1708 (figur 13). På den kartan finns också en väg som inte har ritats ut i hela sin längd utan slutar vid trädgården och som i sin förlängning bör vara den som kallades för *Stora gången*. Det går inte

Figur 13-14. Ovan: karta från 1708 över området runt Visingsborg. Här kan man se vägen som går mellan Visingsborg och Brahekyrkan. Det finns också en väg som till synes går in i Kyrkoträdgården, men som slutar i dess östra kant. Nedan: den axel som går från stora porten i Visingsborgs sydvästra vall, genom de diken som påträffades vid schaktingen, Id8, sedan via vägbanken och mot öppningen i kyrkogårdsmuren.

att helt säkerställa vilken av dessa vägar vi har spåren av i dagens hästhage, men det troligaste är att det är den sydligaste av dem.
