Villstads-Ryd 1:2 och 1:26

Arkeologisk utredning steg 2 inför planerad byggnation av enskild väg längs riksväg 26 inom fastigheterna Villstads-Ryd 1:2 och 1:26, Villstads socken i Gislaveds kommun, Jönköpings län

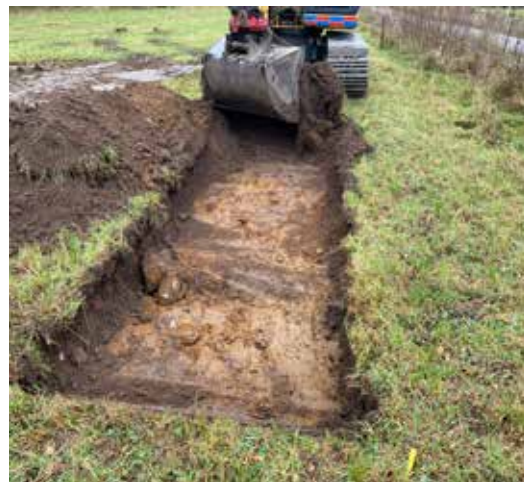
I den södra åkern påträffades även här enbart matjord (se figur 2). Inga anläggningar eller fynd påträffades i de upptagna schakten.

Figur 2. Sökschakt i den södra åkern. Inget av antikvariskt intresse påträffades i något av sökschakten.

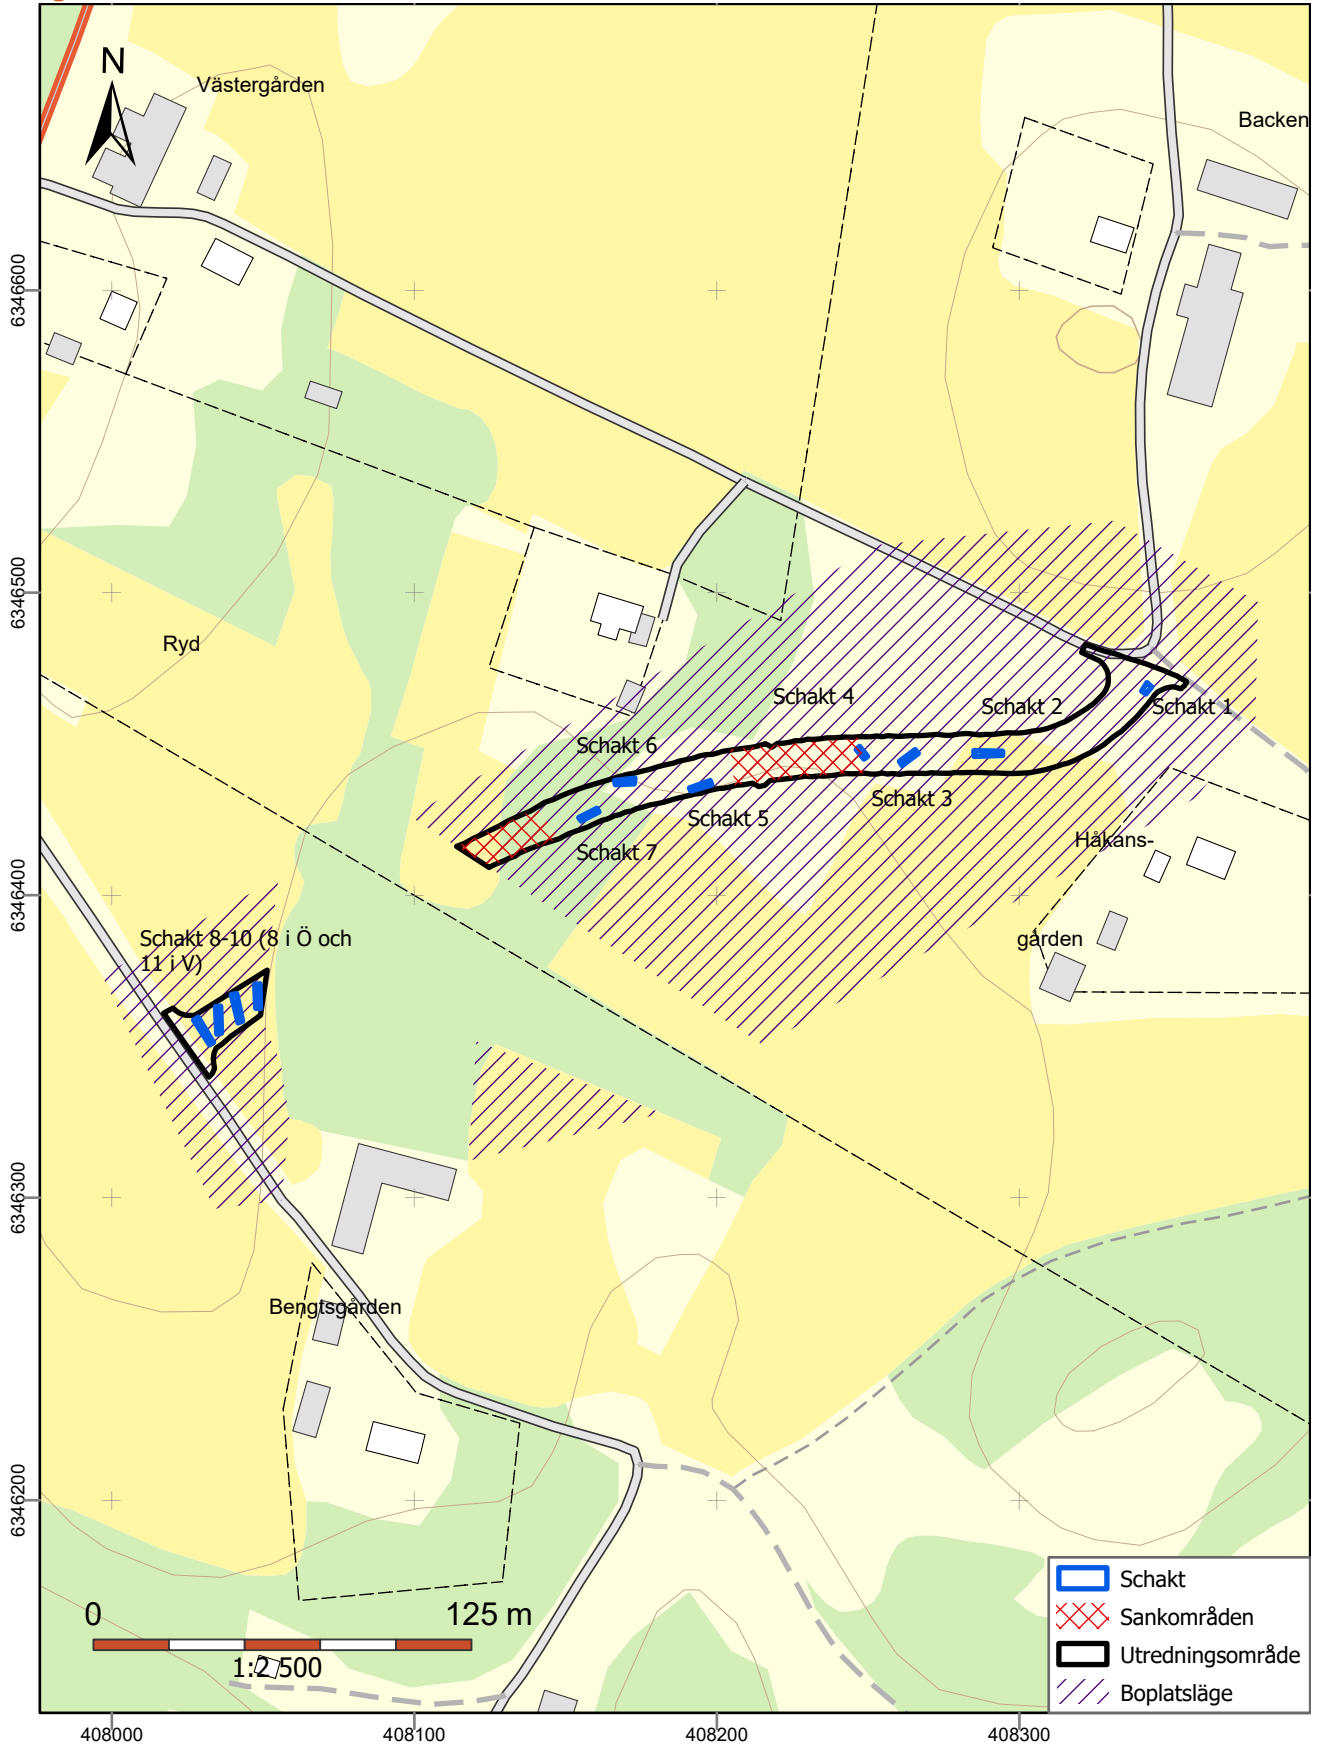
Bilaga 1. Kartor

Vid nu aktuell utredning har inget av arkeologiskt intresse påträffats vid sökschaktning (se bilaga 1).

Schakt	Beskrivning	Kommentar
1	Cirka 3×2 meter bestående av matjord. En orörd marknivå kunde konstateras på cirka 0,15 meters djup som bestod av sand med inslag av blöt lera och sten.	
2	Cirka 9,5×1,9 meter bestående av matjord. En orörd marknivå kunde konstateras på cirka 0,15 meters djup som bestod av siltig sand med inslag av sten.	
3	Cirka 6,5×1,7 meter bestående av mylla. En orörd marknivå kunde konstateras på cirka 0,10 meters djup som bestod av sand med inslag av sten.	
4	Cirka 4×1,5 meter bestående av mylla. En orörd marknivå kunde konstateras på cirka 0,10 meters djup som bestod av sand med inslag av sten.	Väldigt blött, vatten sipprade upp i schaktets nordvästra hörn.
5	Cirka 7×1,5 meter bestående av mylla. En orörd marknivå kunde konstateras på cirka 0,10 meters djup som bestod av sand med inslag av sten.	
6	Cirka 6,8×1,9 meter bestående av mylla. En orörd marknivå kunde konstateras på cirka 0,07 meters djup som bestod av sand med inslag av sten.

7	Cirka 6,8×1,3 meter bestående av mylla. En orörd marknivå kunde konstateras på cirka 0,10 meters djup som bestod av sand med inslag av sten.	
8	Cirka 7,9×1,6 meter bestående av matjord. En orörd marknivå kunde konstateras på cirka 0,15 meters djup som bestod av siltig sand med inslag av sten.	
9	Cirka 9×1,8 meter bestående av matjord. En orörd marknivå kunde konstateras på cirka 0,15 meters djup som bestod av siltig sand med inslag av sten.	
10	Cirka 8,8×1,8 meter bestående av matjord. En orörd marknivå kunde konstateras på cirka 0,15 meters djup som bestod av siltig sand med inslag av sten.	
11	Cirka 10×1,8 meter bestående av matjord. En orörd marknivå kunde konstateras på cirka 0,15 meters djup som bestod av siltig sand med inslag av sten.
