## VA-byten på Västra Ågatan och Bygatan

Arkeologisk undersökning, i form av schaktningsövervakning, av del av L1974:6667, Eksjö stadslager, längs delar av Västra Ågatan och Bygatan samt vid korsningen Västerlånggatan/Norra Kyrkogatan, inom Eksjö stad och kommun, Jönköpings län

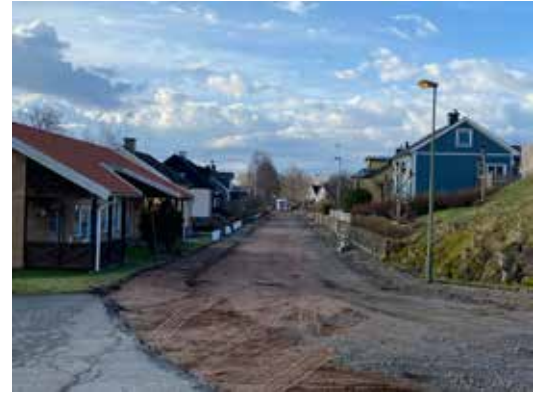
Figur 2. Västra Ågatan precis vid projektstart. Foto taget från N.

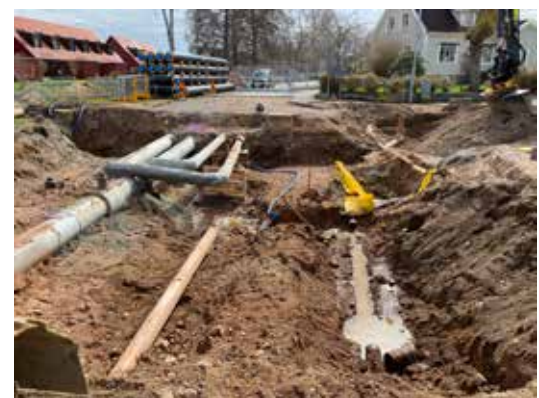
Figur 3. Projektstarten vid korsningen Västra Ågatan/Rådmansgatan med befintliga ledningar. Foto taget från N.

Länsmuseets arkeologer var med vid starten av projektet, vid korsningen Rådmansgatan/Västra Ågatan, för att få koll på hur det såg ut i ledningsschaktet. På grund av tidigare vattenledningar visade sig gatan vara mer eller mindre söndergrävd (figur 3).

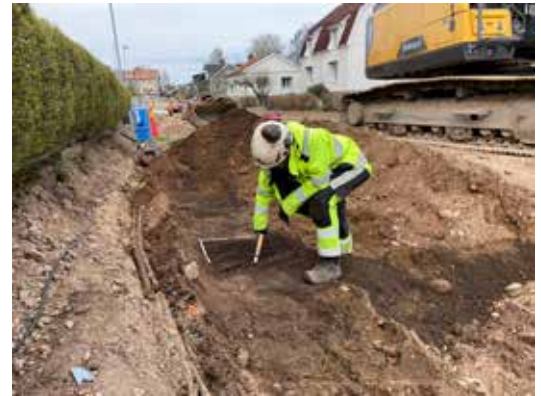
Figur 7. Kristina Jansson rensar i det framkomna kulturlagret. Elledningen syns till vänster i bild. Foto taget från S.

Under elledningen i den södra delen av undersökningsområdet fanns ett bevarat kulturlager som tolkas som rest efter ett odlingslager. Lagret hade här en tjocklek på 0,20–0,25 meter. En ca 0,75×0,75 meter stor provruta grävdes i lagret (figur 7 och 8). Det bestod av sandig mörkgrå silt med inslag av kol. Det förekom bränt ben spritt i lagret och i rutan påträffades ett järnfragment, porslin och glas. Kulturlagret är troligen samma typ av lager som framkommit i flera av ledningsschakten som nämns i avsnittet *Tidigare undersökningar*. Under lagret fanns sand, varvat mörk och ljus, ibland med kolinslag. Lagret bör höra samman med tiden innan bebyggelsen kom på plats, då området användes för åker- och ängsmark, vilket den, som tidigare nämnts, fortfarande gjorde på Generalstabskartan från år 1887. Lagret fanns fläckvist bevarat längs den västra sidan av gatan och i norra delen av undersökningsområdet syntes det i den östra kanten av gatan.

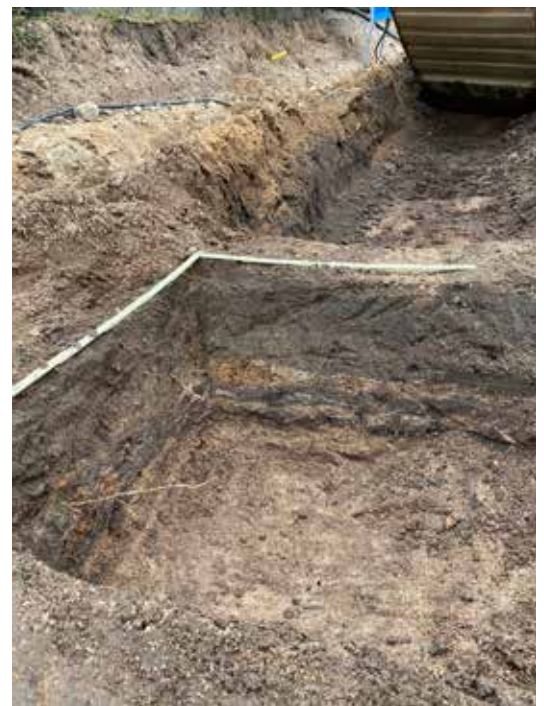
Figur 8. Ruta grävd genom kulturlagret.

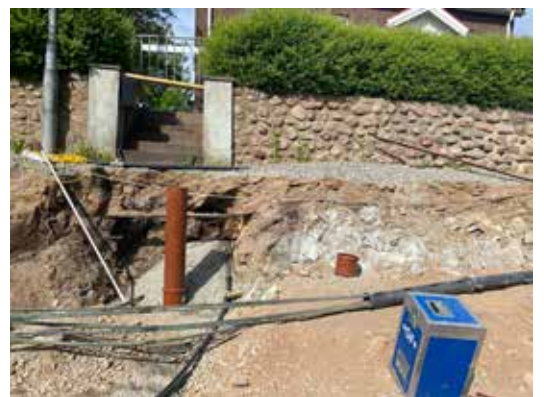
Figur 9. Den delen av Västra Ågatan där berg sprängts bort för att få ner ledningarna. Foto taget från Ö.

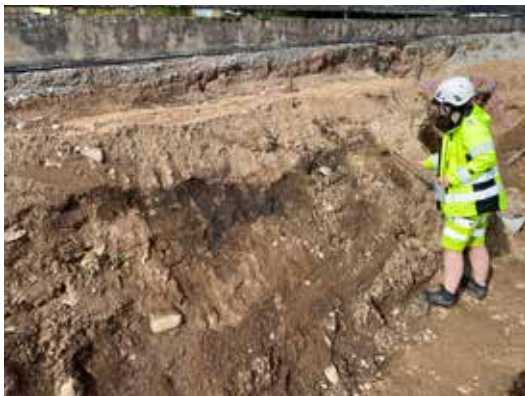
Figur 10. Emma Boman rensar i västra kanten av Bygatan, där kulturlagret var synligt. Foto taget från SÖ.

Längs med VA-schaktet syntes partier med ett liknande kulturlager som tidigare konstaterats på Västra Ågatan (figur 10) men inga andra iakttagelser gjordes. Lagret var här upp till 0,5 meter tjockt, men vanligen omkring 0,2 meter. I den norra delen av gatan där endast elledningen skulle bytas ut, var schaktdjupet från asfaltskanten omkring 0,5 meter så där behövde vi inte vara med och övervaka arbetet.

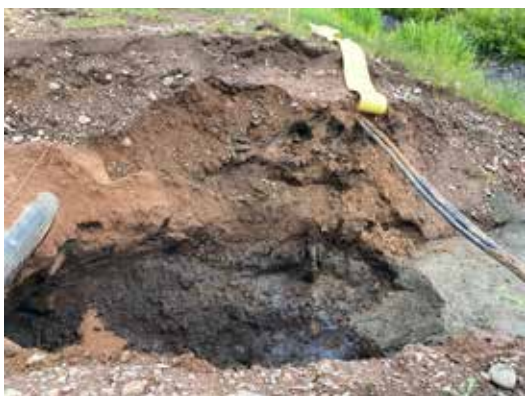
Figur 11. Schaktning utanför undersökningsområdet, invid ån. En påle är synlig i det mörka lagret. Foto taget från S

I samband med ett av besöken på platsen noterades att grävningar skedde utanför ursprungligt undersökningsområde, öster om Västra Ågatan och ut mot ån. De övre delarna av detta område var sedan tidigare utschaktat och i samband med grävningen här upptäcktes föroreningar i marken, vilket gjorde att grävningen stoppades i detta område. Föroreningarna tros vara kopplade till en bensinmack/verkstad som legat på platsen och de kunde även konstateras innanför aktuellt undersökningsområde. På grund av föroreningarna kunde schaktet mot ån endast fotodokumenteras. Här fanns sentida påförda massor innehållande bland annat bildäck ovanpå ett tovlager. I torven syntes en träpåle uppskattningsvis 2-3 meter under befintlig markyta (figur 11).

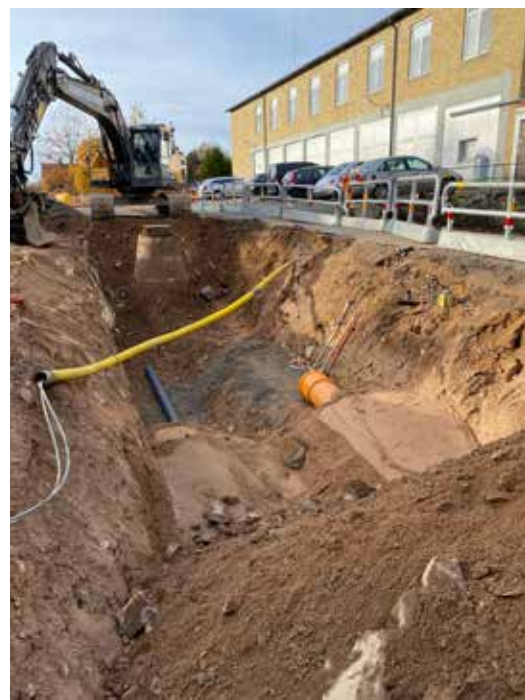
Figur 12. Schaktning i den öst-västra sträckningen av Västra Ågatan. Äldre fyllnadsmaterial syns i kanten. Foto taget från S, SÖ

Även här var större delen av gatsträckan redan söndergrävd (figur 12) men i svängen mot väst kunde kulturlagerresten noteras. I den västra gathalvan ligger berggrunden mycket ytlig.

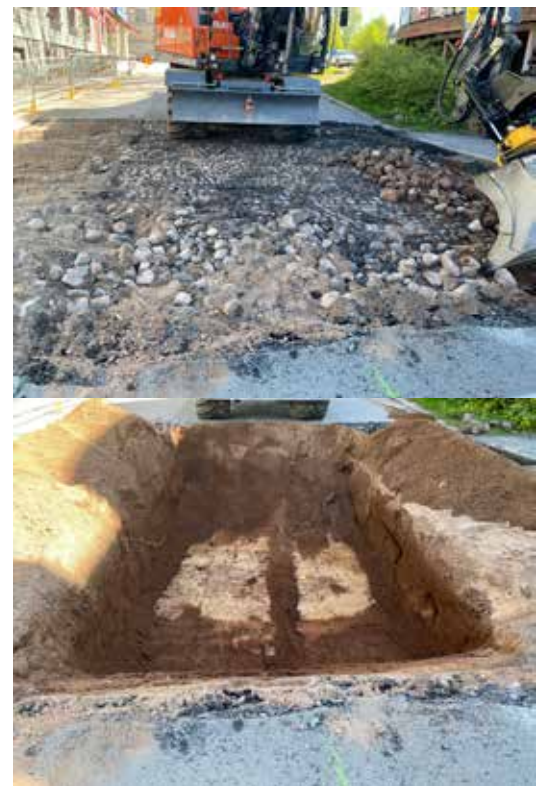
Figur 14 och 15. Kullerstensbeläggnen precis under dagens asfalt, samt botten av schaktet med naturlig sand som övergår i lera. Båda fotona tagna från V

Som nämnts i inledningskapitlet skulle vi även vara med och bevaka ett planerat arbete med en servis norr om Eksjö torg, ungefär vid korsningen Norra kyrkogatan/Norra Storgatan. På grund av en vattenläcka som upptäckts längre västerut på Norra kyrkogatan strax innan vi anlände till platsen blev arbetet uppskjutet. Eftersom vi såg att de grävde fram lagd kullesten samrådde vi med Länsstyrelsen. Det resulterade i att vi stannade kvar på platsen och övervakade arbetet med vattenläckan istället. Schaktet gick från de båda yttre trottoarkanterna, cirka sju meter långt och sträckte sig cirka fyra meter i östvästlig riktning. Precis under asfalten fanns som tidigare nämnts en kullerstensläggning (figur 14), och under den fyll och sedan naturlig sand som gick över i vad som liknar lera (figur 15). Leran låg 0,80–0,90 meter under asfaltskanten. Inga äldre lager eller konstruktioner fanns på platsen.
