## F.d. prästgården i Eksjö

Kulturhistorisk utredning med konsekvensbeskrivning inför ny detaljplan, fastigheten Prästgården 1, Eksjö stad och kommun, Jönköpings län

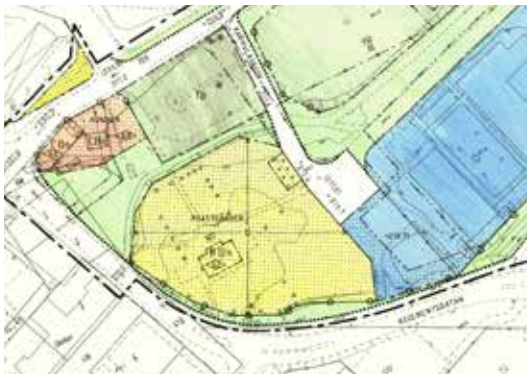
I gällande detaljplan antagen 1987 har fastigheten bestämmelsen "q" - område med särskilt miljöhänsyn. Hela tomten är prickad, vilket innebär att den inte får bebyggas.

Fastigheten Prästgården 1 regleras idag av en stadsplan från 1987. I denna är fastigheten reglerad för bostadsändamål. Hela fastigheten är försedd med beteckningen "q", vilket anger "Område med särskild miljöhänsyn". All obebyggd tomtmark inom fastigheten är prickmarkerad, vilket innebär att den inte får bebyggas.

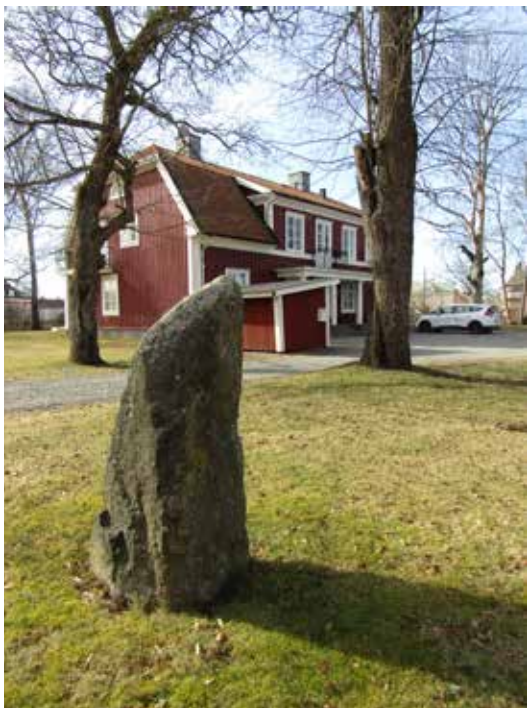
Den resta resten inom prästgårdstomten är registrerad i fornlämningsregistret som en trolig gravanläggning.

Några meter nordost om bostadshuset står en rest sten av granit. Stenen är ca 1,5 m hög och smalnar av uppåt. Stenen är registrerad som fornlämning och kan vara rester från en förhistorisk gravanläggning.

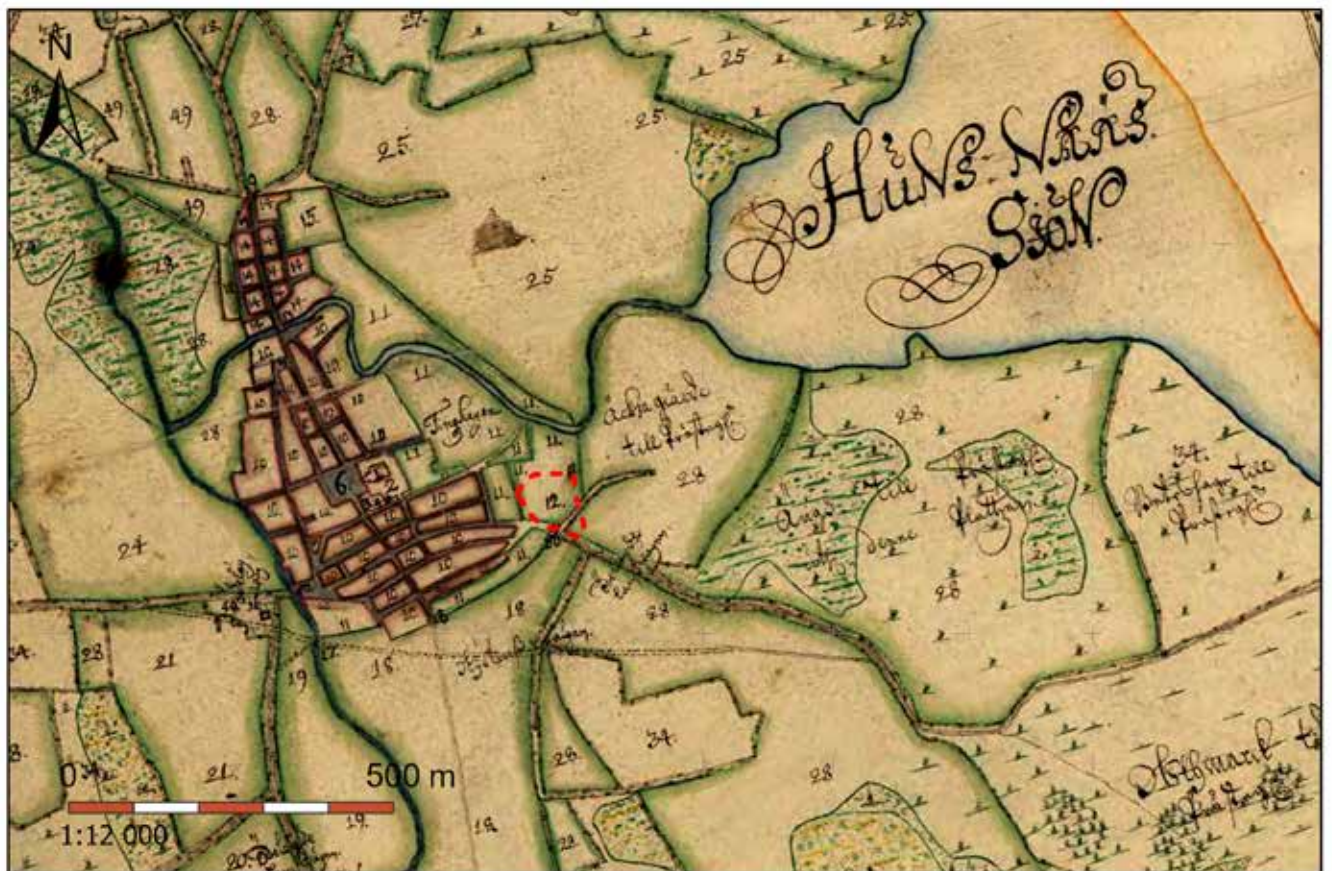
Den äldsta stadskartan över Eksjö är från perioden 1698–1703, då staden etablerats på åns östra sida. Ett flertal olika kartor visar stadens kvarter och omgivande ägor. Kartan nedan är ett utsnitt från en översiktlig karta. Utredningsområdet är markerat med en streckad röd linje och betecknas som prästgårdstomt. Området närmast mot nordväst anges som "Tingshagen" och mot öster ligger prästgårdens åkermark. På kartan ses de landsvägar som når staden, där den östliga passerar alldeles söder om prästgårdens mangårdstomt.

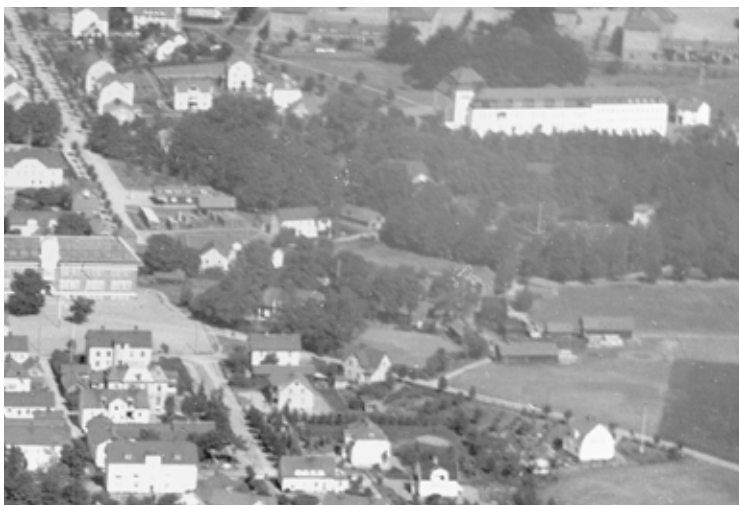
Utsnitt från ett flygfoto över staden från 1935. Prästgårdens mangårdsbyggnad skymtar mellan träden. Till höger om denna skymtar arrendatorsbostadens gavel och ekonomibyggnaderna. Foto: Järnvägsmuseet, JvmKAFR00230.

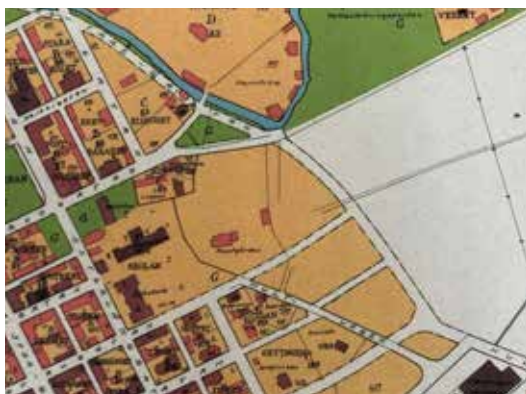
Utsnitt från 1937 års stadsplanekarta över Eksjö med förslag på nya vägsträckningar. Den väg som ses utlagd öster om prästgården kom aldrig att realiseras.

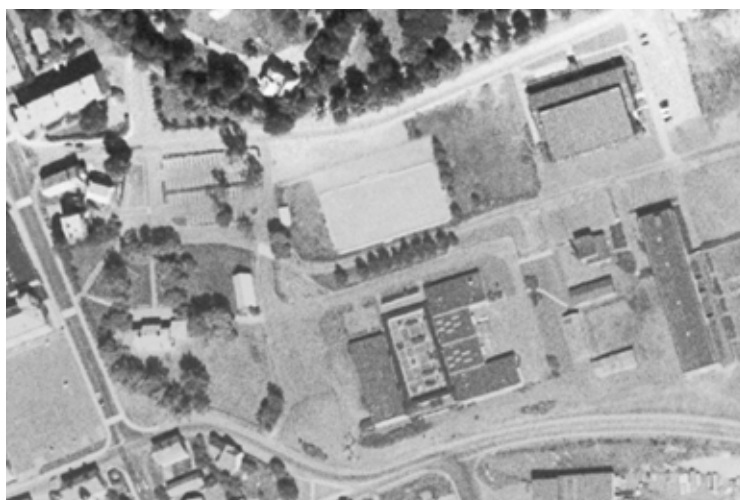
Ortofoto från 1975 över prästgården och dess närområde som då har bebyggt med skolbyggnader och idrottshall. (Ortofoto: Lantmäteriet)

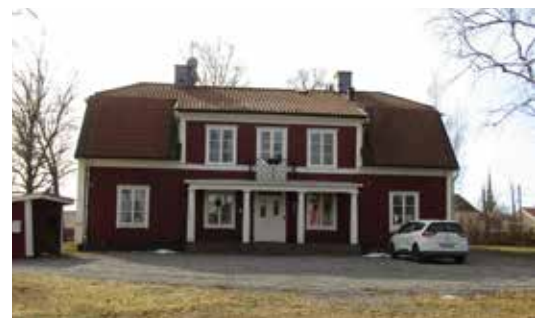
Det nuvarande bostadshuset uppfördes sannolikt på 1720-talet, men har sedan dess genomgått ett antal ändringar.

står på platsen än idag. I prästgårdsinventeringen från 1979 anges 1721 som byggnadsår. Hur prästgårdens gårdsbildning såg ut är okänt, men sannolikt var den lik socknens övriga gårdar. Under 1700-talet förändrades dock byggnadsskicket vid prästgårdarna, vilket innebar att de kom att fjärma sig från vanliga bondgårdar. De gammaldags, avlånga parstugorna ersattes nu av bredare hus med en sexdelad plan. Bostadshuset med den sexdelade planen, även kallad salsbyggnad, blev under 1700-talet ett mönster för en ståndsmässig byggnad och kom att dominera bland landets prästgårdar, men även bland de större militära boställena. Gårdsanläggningarna fick också en annan struktur. De tidigare kringbyggda gårdarna bröts nu upp, så att anläggningen fick en tydligare mittaxel där huvudbyggnaden markerades av två flygelbyggnader. Ekonomibygnaderna placerades längre bort från bostadshuset.

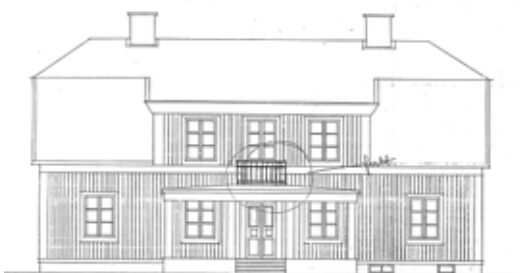
Bygglövsritning upprättad av Bernt Gustavsson inför ombyggnaden 1975. Vid denna ombyggnad revs tillbyggnaden vid den östra gaveln och de två balkongerna tillkom.

Tillbyggnaden med expeditionslokaler revs vid mitten av 1970-talet, sedan expeditionen flyttats till Kyrkbacksgården. Den dörröppning som förbundit bostadshuset med tillbyggnaden byggdes igen. De två balkonger som finns på huset tycks ha tillkommit vid denna tid. I bostadshuset gjordes vissa omdisponeringar av planlösningen. Vid samma tid byggdes uthuset om och försågs med ytterligare två garage i den södra delen. Här fanns då redan ett garage.

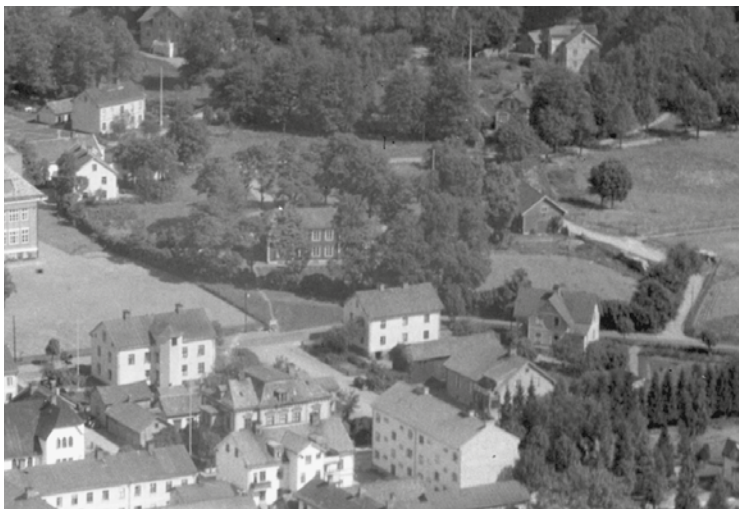
Utsnitt från ett flygfoto från 1949. Ekonomibyggnaderna och arrendatorsbostaden finns inte längre kvar. Mot öster breder ännu den öppna åkermarken ut sig. Trädgårdstomtens södra del tycks omges av buskplanteringar. Foto: Jönköpings läns museum, JM.2001-5-679.

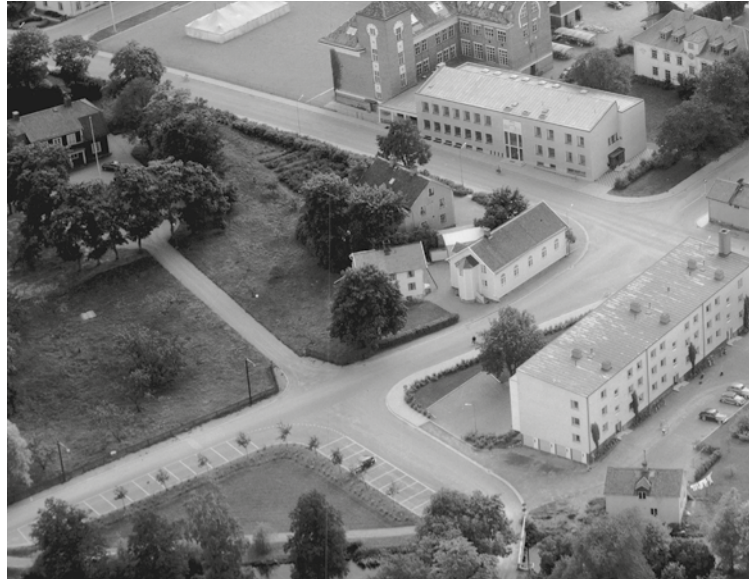
Utsnitt från flygfoto från 1962. Till vänster ses prästgården. Notera den grusade planen framför bostadshuset omgärdad av en trädkrans. Trädgården sträckte sig vid denna tid även fram till den då nyligen anlagda Storegårdsgatan. Foto: Jönköpings läns museum, JM.2001-5-1720.

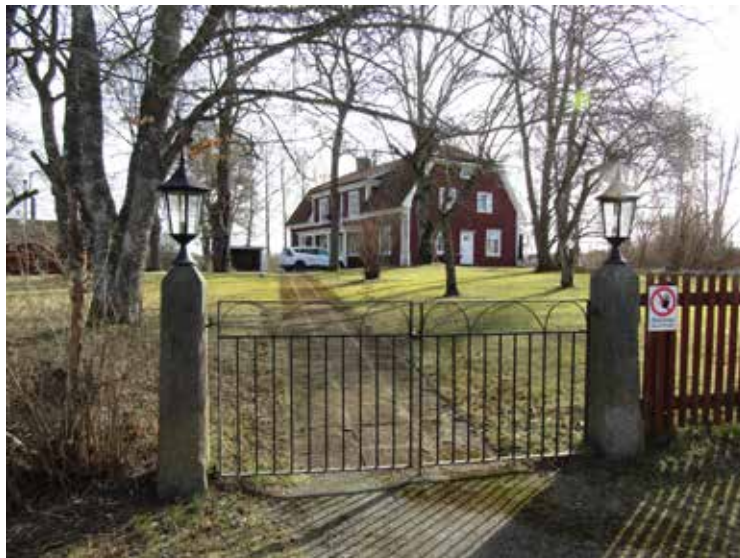
Framför bostadshusets entré finns en grusad yta, vilken historiskt varit större och försedd med en rundel. De höga lövträden markerar den tidigare grusytnas storlek.

I och runt trädgården växer stora högresta lövträd såsom lönn, björk och bok. Träden markerar mangårdstomtens gränser, men också äldre trädgårdsstrukturer. De höga träden norr om bostadshuset markerar utbredningen av en tidigare grusad yta med gräsrundel som funnits på platsen.

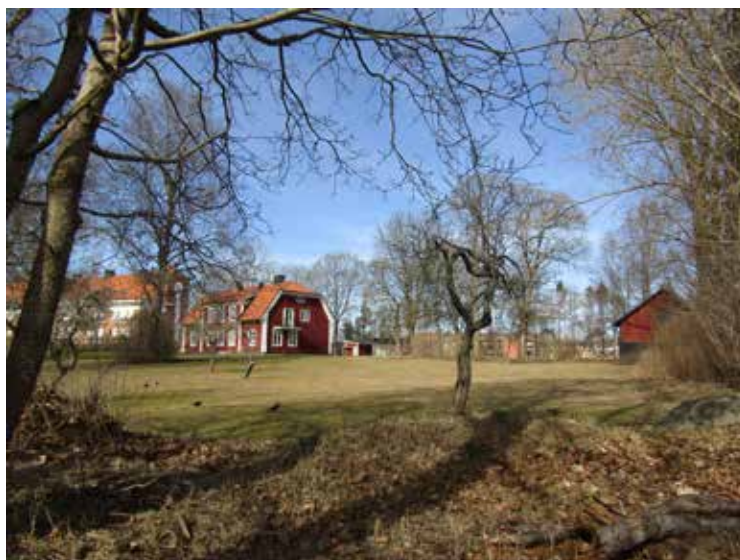
Tomtens södra del utgörs idag av en sammanhängande gräsyta. Ytan närmast bostadshuset utgjorde under 1800-talet en lustträdgård med slingrande gångar, medan ytorna närmast i bild användes för köksodlingar.

ning och det finns flera spår kvar från detta. Inom tomten finns parkträd som robinia och hängbjörk samt flera buskplanteringar som syren, hagtorn och oxbär. På tomtens södra del finns en större sammanhängande gräsyta. Här finns även några äldre fruktträd.

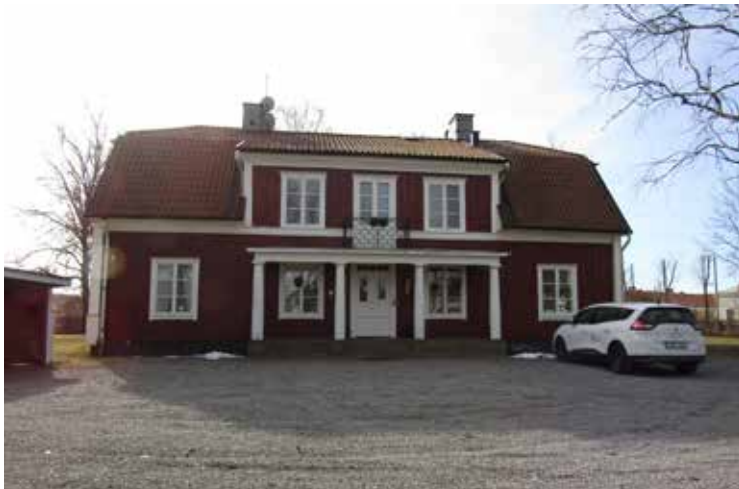
Husets huvudentré ligger vid den norra fasaden. Entréns par-dörrar är fyllningsdörrar av trä med glasad övre del. Dörrarnas utformning med skurna dekorelement såsom kannelyrer tyder på att de kan vara från tidigt 1800-tal. Över dörrarna finns ett överljusfönster, vilket tyder på att dörrarna ursprungligen sannolikt varit fönsterlösa. Entrépartiet är från 1930-talet och består av en gjuten trappbro och fyra runda kolonner med enkla kapital som bär upp ett svaglutande skärmtak, likt en arkitrav. Skärmtaket är täckt av svart falsad plåt. Vid andra våningen finns en mindre balkong försedd med ett svart smidesräcke, vilken tillkom på 1970-talet.

Bostadshuset ligger på tomtens västra del. Det nuvarande bostadshuset är sannolikt till delar den byggnad som uppfördes på platsen 1721. Byggnaden är i 1,5 våning med oinredd vind och källare under den västra delen av huset. Vid långsidorna finns framträdande mittpartier som bryter igenom takfoten. Stommen är timrad med utskjutande knutrader. Fasaderna är klädda med en stående locklistpanel med kilsågade bottenbrädor och profilerade locklister. Panelen är målad med oljefärg i en faluröd kulör. Knutlådorna, fönster- och dörrfoder samt andra snickerier är målade i vitt. Huset har ett brutet tak med valmade spetsar, vilket är täckt med enkupiga lertegelpannor. Det finns två plåtinklädda skorstenar. Byggnaden vilar på en svartmålad betongsockel.

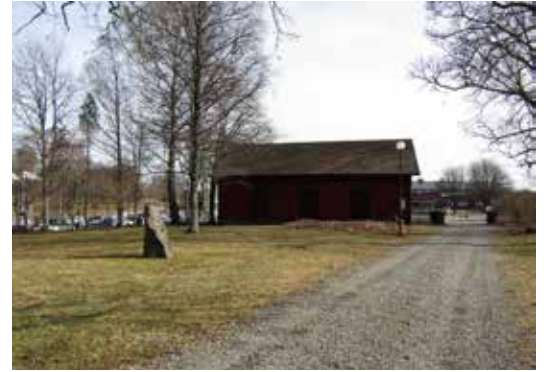
Infarten från öster. På gräsytan ses den resta sten som markerar en förhistorisk gravanläggning. I området vänster om magasinet finns några hängbjörkar planterade på 1970-talet.

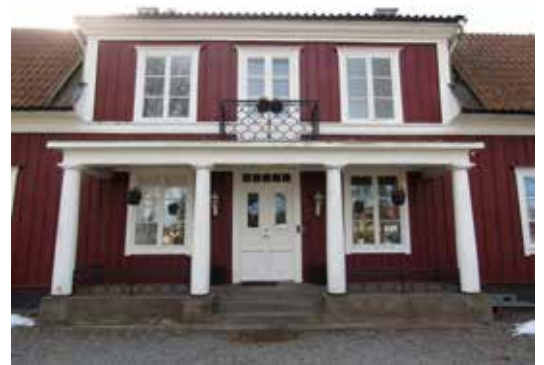
Mangårdsbyggnadens norra fasad och det nuvarande entrépartiet, vilket haft det nuvarande utseendet sedan 1970-talet då balkongen tillkom.

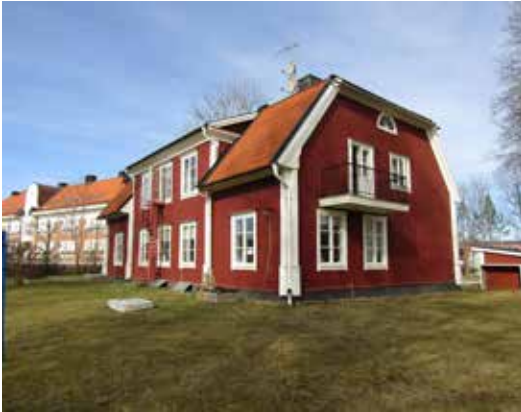
Byggnaden sedd från sydost (ovan) respektive sydväst (till höger).

Byggnadens kopplade fönster tillkom sannolikt omkring 1930-talet. Fasadpanelen med sina kilsågade bottenbräder förefaller ha en hög ålder.

Ytterligare en entré finns vid den västra gaveln med en enkeldörr med glasad övre del. Som dörröverstycke finns en tandad fris. Vid den södra långsidan finns en sentida spiraltrappa för utrymning. Vid den östra gaveln finns en balkong med ett enkelt smidesräcke från 1970-talet. Samtliga balkongdörrar är av trä med glasad övre del.

Fönstren är alla av vitmålat trä. Det är huvudsakligen tvåluftsfönster med kopplade spröjsade bågar med tre rutor per båge. Övervåningens fönster vid gavlarna är av en lägre typ med endast två rutor per båge. Vid gavlarna finns spröjsade lunettfönster till vindsvåningen.

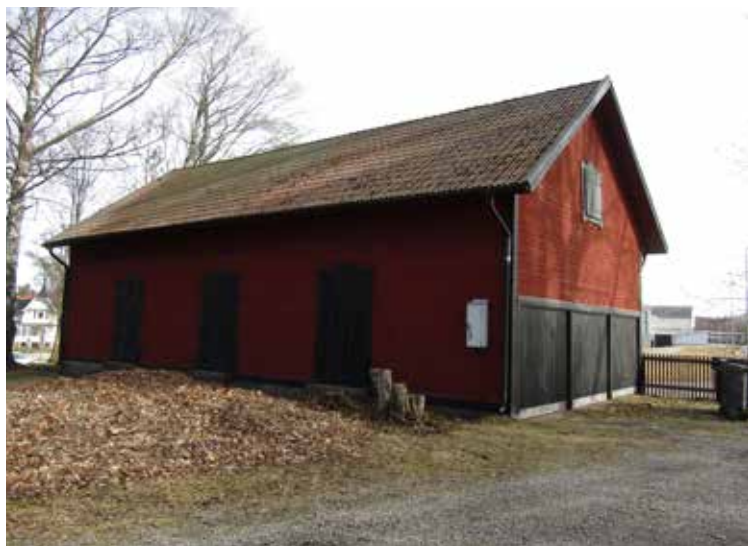
Magasinsbyggnaden sedd från sydväst. De tre garageportarna tillkom på 1970-talet.

Byggnaden uppfördes som magasinsbyggnad omkring 1900 och ligger på tomtens nordöstra del utmed Karhulavägen. Byggnaden är i en våning med vindsvåning och under den norra delen finns även ett källarutrymme. Stommen är av resvirke och fasaderna är klädda med en rödfärgad liggande fasspontpanel. Knutar, dörr- och

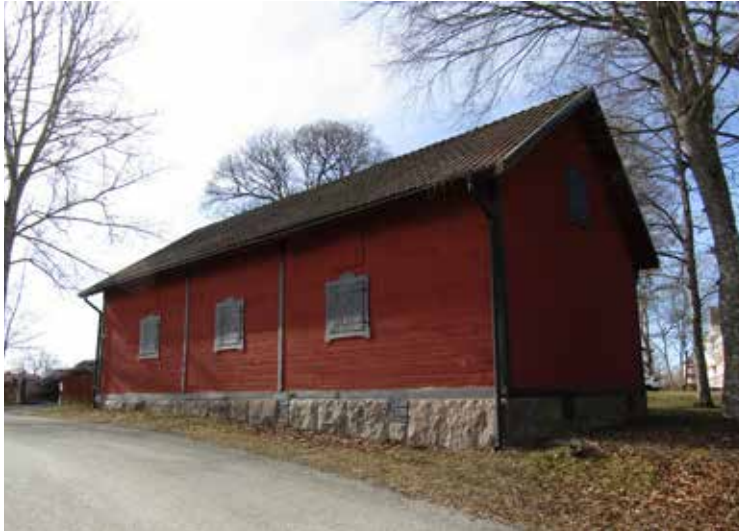
Magasinet sett från Karhulavägen i nordost. Byggnaden har kvar sin karaktär från byggnadstiden omkring 1900.

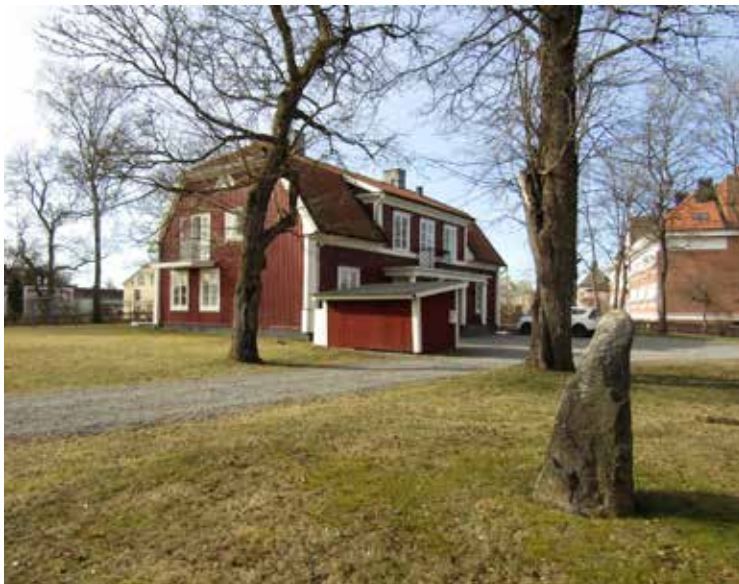
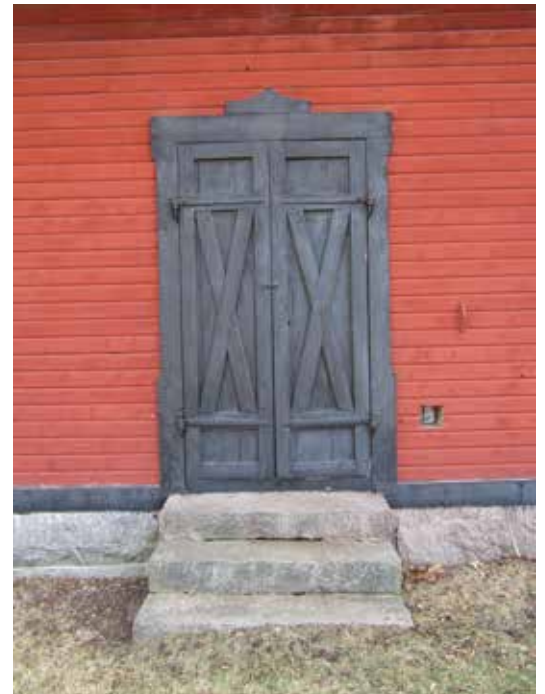
De tre pardörrarna utmed den västra fasaden förefaller vara från byggnadstiden.

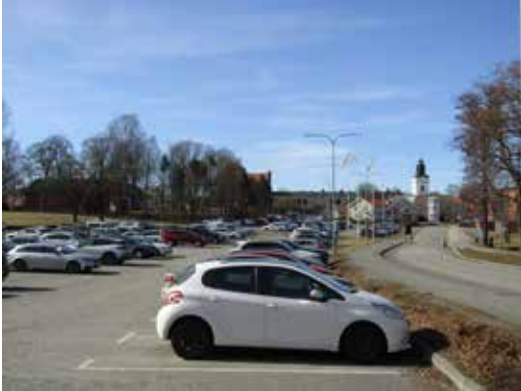
Prästgårdstomten ligger på en höjd. Innan 1800- och 1900-talens stadsbebyggelse kan man tänka att kyrktornet och prästgården visuellt utgjorde tydliga element i staden.

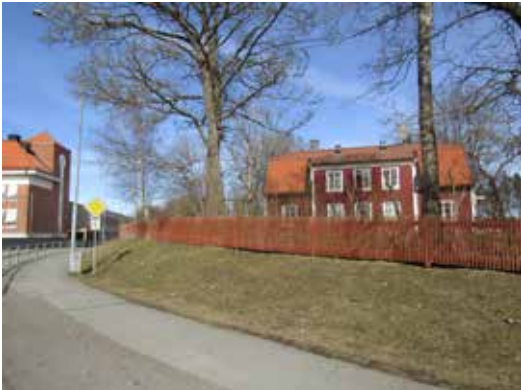
Den f.d. prästgården med mangårdsbyggnad och den stora omgivande trädgården har miljöskapande värden i stadsmiljön.

Den f.d. prästgårdsfastigheten har även miljöskapande värden i staden. Med dess förhållandevis stora bostadshus med påkostad exteriör och den stora trädgården som ännu bär en parkliknande karaktär, anger än idag att det varit en ståndsmässig bostadsmiljö i staden. Tomten med mangårdsbyggnad och magasin är de återstående spåren från den tid då prästgården var en jordbruksfastighet där prästen själv brukade den jorden för sin försörjning. I den omgivande miljön, som idag till stora delar utmärks av hårdgjorda ytor och sentida bebyggelse, framstår prästgårdens lummighet med de stora lövträden som ett grönt rum i staden och som bidrar med historisk förankring till området.

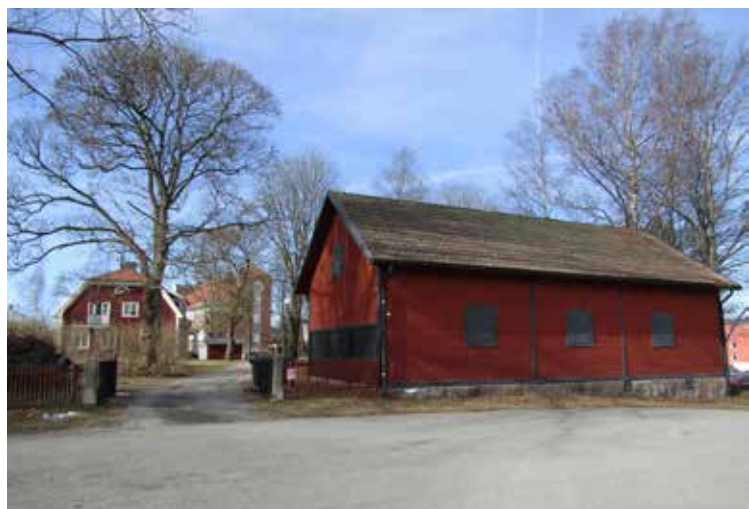
De två kvarvarande byggnaderna har, trots ändringar, kvar en äldre karaktär.

Det befintliga bostadshuset och det tillhörande magasinet besitter även byggnadshistoriska och arkitekturhistoriska värden. Den historiska genomgången anger att bostadshuset till sina äldsta delar sannolikt uppfördes redan 1721. Byggnadens form, den sexdelade planlösningen och det brutna taket, speglar den bebyggelsemässiga utveckling som prästgårdarna genomgick under 1700-talet där prästernas boställen, liksom de militära boställena, närmade sig herrgårdsarkitekturens ideal. Byggnadens timrade stomme med utskjutande knutskallar blir tydlig genom de knutlådor som finns vid byggnadens hörn, arkitektoniskt utformade liksom pilastrar. Den kilsågade panelen förstärker den ålderdomliga karaktären. Trots flera ombyggnader präglas byggnaden ännu av en äldre karaktär och av kvalitet i utförande samt material. Byggnadens nuvarande karaktär med klassicerande förtecken tillkom i samband med en ombyggnad omkring 1930-talet. Det kolonnförsedda entrépartiet och de nuvarande fönstren förefaller vara från denna tid.

Prästgårdsmagasinet förefaller vara från tiden omkring sekelskiftet 1900. Bortsett från de i sen tid tillkomna garageportarna har byggnaden kvar den ursprungliga karaktären från byggnadstiden.

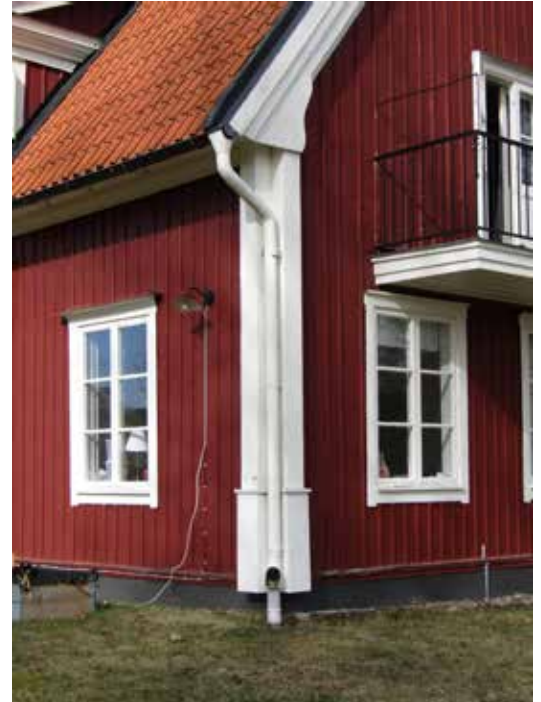
Bostadshusets timrade stomme blir tydlig genom de knutlådor som klär in de utstickande knutraderna.

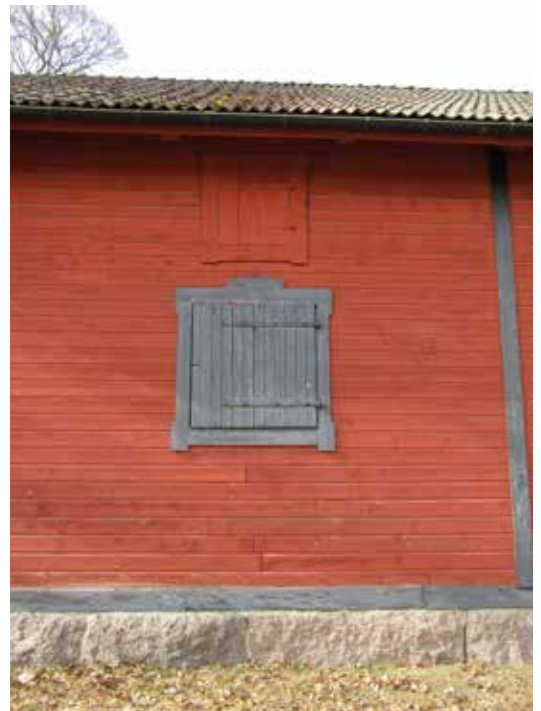
Detalj av prästgårdsmagasinet fasad mot Karhulavägen.

- Byggnadens volym
- Byggnadens fasad av rödfärgad, liggande fasspantpanel
- Ursprungliga parytterdörrar av trä med dekorativt utförd utsida och smidesgångjärn
- Luckförsedda öppningar i väggar och sockel med svartmålade luckor av trä
- Sadeltaget belagt med tvåkupigt lertegel
- Sockel av huggen granit fogad med åsfogar

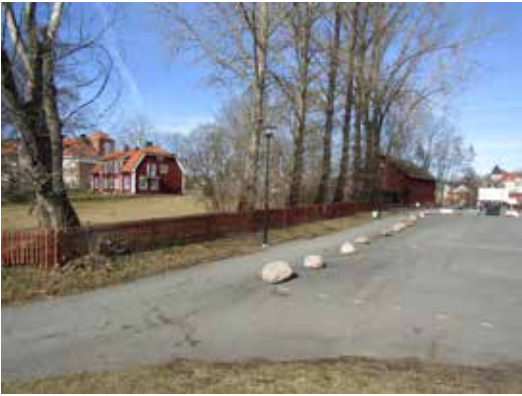
Karhulavägens och dess förlängning mot söder utgör ett gammalt stråk inom prästgårdens tidigare ägor.

Karhulavägens nord-sydliga sträckning kan på 1860-talets karta ses som gårdsväg/fågata som gick från ladugårdsplanen vidare ned till ån. Möjligen kan den följas ända tillbaka till 1703 års karta. Den del av dagens Karhulavägen som viker av österut förbi Prästängsskolan, utgjorde väg till gårdens åkermark och delar av denna kan följas tillbaka till det sena 1600-talets kartmaterial.

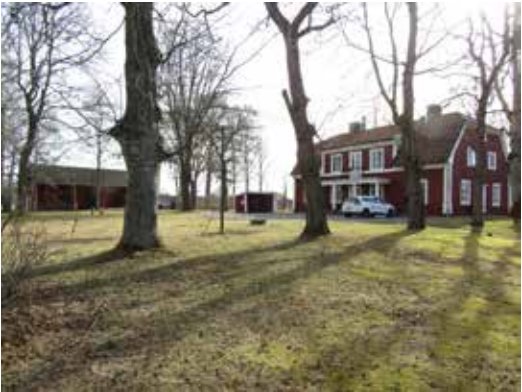
Trädgårdens höga lövträd markerar historiska trädgårdsstrukturer och bidrar till att den f.d. prästgårdstomten upplevs som ett grönt rum i stadsmiljön.

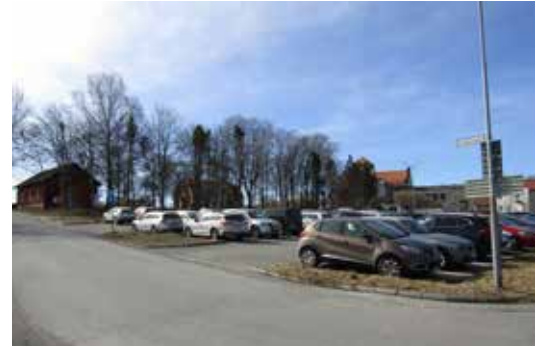
Området på bilden ingick under tidigt 1900-tal i prästgårdstomten. Längre tillbaka låg här prästgårdens kålgård och andra köksodlingar.

Den utbredning som fastigheten har idag överensstämmer tämligen väl med den som utgjorde mangårdstomten under tidigt 1700-tal. Området närmast mot norr, som sedan 1970-talet utgör parkeringsplats, användes för trädgårdsodlingar och tycks först under sent 1800-tal ha integrerats i prästrädgården. En grusad gång ledde fram till bostadshusets entré, men sedan 1990-talet då denna gång med trappa togs bort saknas numera en tydlig koppling till detta område. En sentida trädrad med buskage avskärmar numera tomten från detta håll. På kartan nedan redovisas den yta som under tidigt 1900-tal ingick i prästgårdsträdgården.

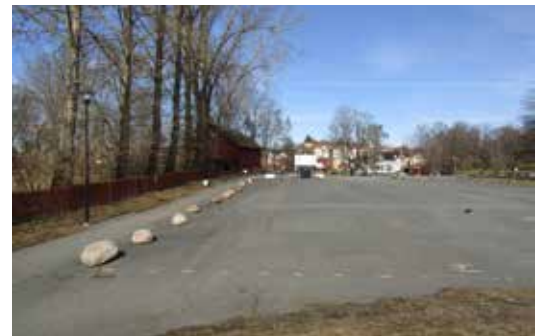
Prästgårdens tidigare ladugårdsplan där ekonomibyggnaderna låg samlade.

En annan yta i närområdet med tydlig historisk koppling till prästgården är den idag asfalterade ytan närmast mot öster, vilken idag används som ställplats. Dess utbredning sammanfaller till delar med prästgårdens tidigare ladugårdsplan kring vilken gårdens ekonomibyggnader låg samlade. På kartan nedan redovisas den utbredning i början av 1900-talet utgjorde ladugårdsplan.

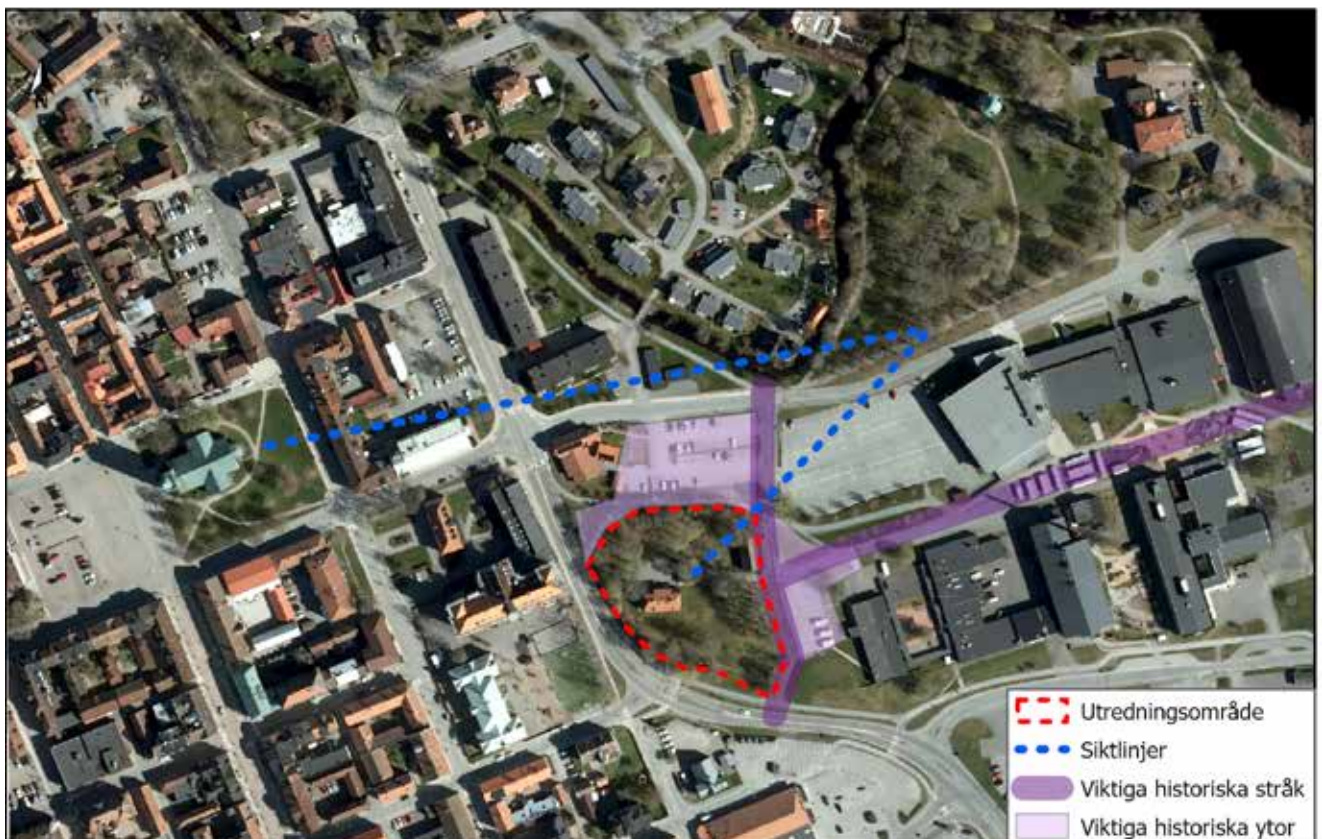
Illustration som visar på historiska samband mellan utredningsområdet och dess närområde.

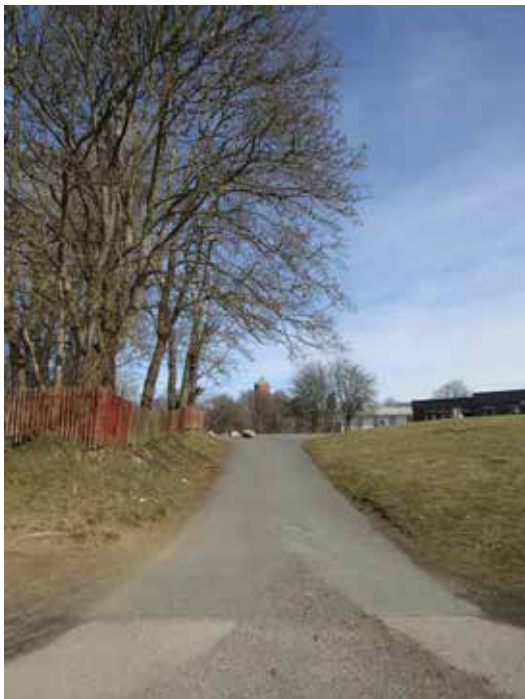
Den tidigare infartsvägen till prästgårdens gårdsmiljö finns ännu kvar i form av en gång- och cykelväg.

Det finns stråk i närområdet som kan följas i det historiska kartmaterialet. Den östra infarten till staden hade i huvudsak samma sträckning allt sedan den äldsta karteringen över området under sent 1600-tal fram till 1900-talets första årtionden. Vägen passerade förbi alldeles söder om prästgårdstomten och från denna vek det av en infartsväg till prästgården. Denna infartsväg är idag synlig genom en gång- och cykelväg som passerar sydost om tomten. På 1700-talets karta har denna infartsväg en någon annan placering, men det är oklart huruvida detta är en flerritning eller om den då faktiskt låg något längre norrut. Infartsvägen ledde fram till prästgårdens ladugårdsplan där ekonomibyggnaderna låg samlade, ungefär där dagens ställplats finns, och från denna fanns också ingången till mangårdstomten.

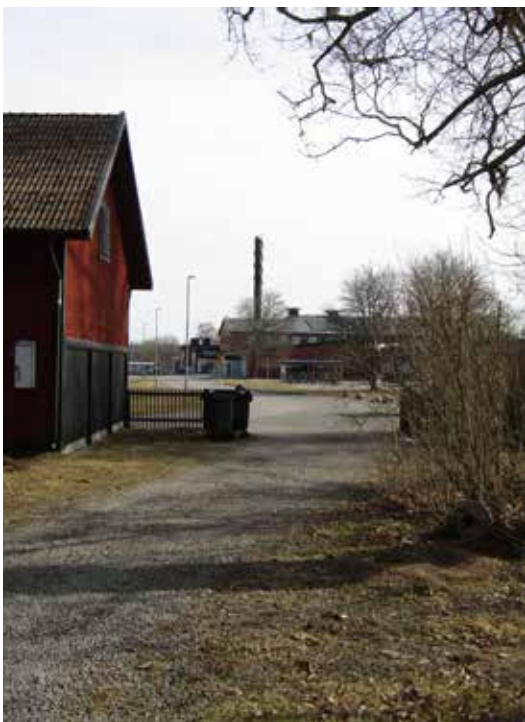
Karhulavägen följer historiska stråk som fanns inom den tidigare jordbruksfastigheten. På bilden ovan ses stråket som ledde från gården vidare ut till de tillhörande åkermarkerna. På bilden till höger ses det stråk som ledde ned till ån.

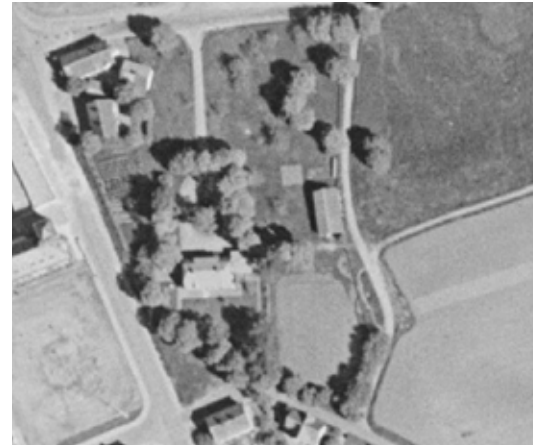
Ortofoto från 1960 då den aktuella ytan ännu utskiljer sig från den mer anlagda trädgården. (Ortofoto: Lantmäteriet)

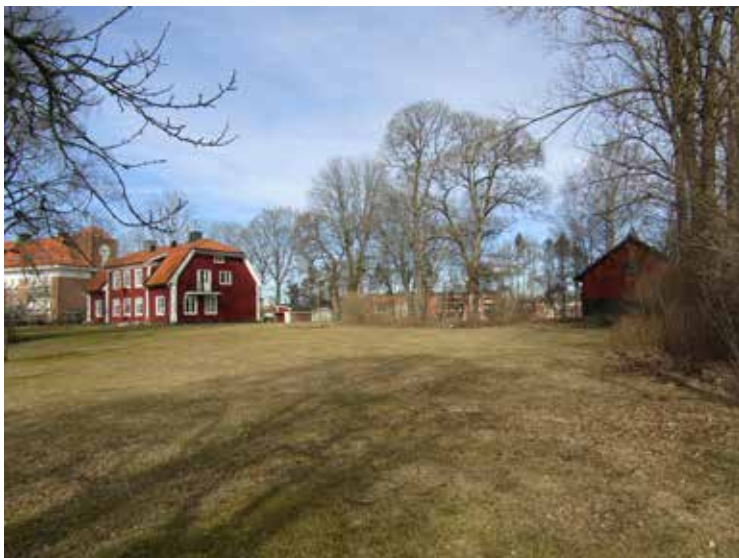
Ytan närmast i bild har historisk utgjort ett område för köksodlingar och inte ingått i den mer gestaltade trädgården nära mangårdsbyggnaden. Området införlivades som en del av trädgården under tidigt 1900-tal.

För att minimera påverkan på miljön och på de befintliga byggnaderna framstår lokaliseringen som viktig att beakta. Den yta som framstår som mest tålig för en exploatering är fastighetens sydöstra del. Denna yta har historiskt används för köksodlingar och förefaller ha integrerats med den upplevda mangårdstomten först i början av 1900-talet, men ortofoton visar att den ännu fram på 1960-talet sannolikt främst användes som odlingsyta. Även om denna yta byggdes, så skulle den f.d. prästgårdens mangårdstomt fortfarande upplevas som förhållandevis stor. Denna del av tomten ligger även utanför fornlämningsområdet, även om en arkeologisk undersökning likväl kan bli aktuell. Exakt lokalisering behöver dock detaljstuderas vidare. Möjligen skulle de nya byggnaderna

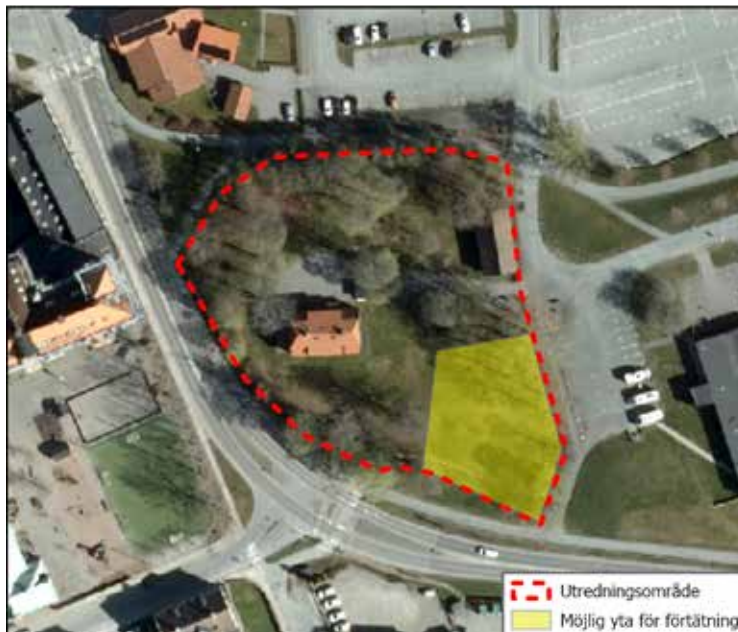
Illustration över den f.d. prästgårdstomten som re-  
dovisar den yta som skulle kunna vara möjlig för en  
förtätning ur kultuhistorisk synpunkt.

kunna placeras i linje med den nuvarande tomtgränsen, som en  
markering till prästgårdstomtens tidigare utbredning.

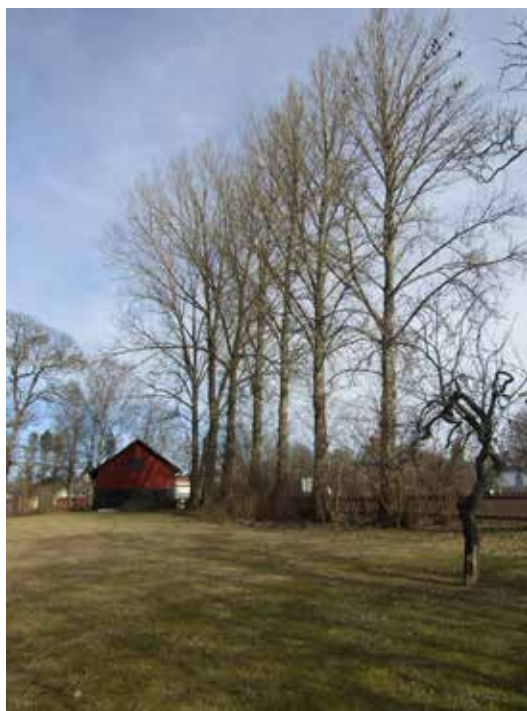
Den rad av höga björkar som växer i området idag  
tycks ha planterats omkring 1970-talet.

De höga träden som finns i området är ett värdefullt karaktärs-  
drag som är särskilt förknippat med prästträdgårdarnas historiska  
parkliknande prägel. En nybyggnation med den föreslagna loka-  
liseringen kommer oavsett medföra att delar av denna grönska  
försvinner. Den rad av höga björkar som växer i området idag  
förefaller ha planterats omkring 1970-talet, men det har funnits  
markerande vegetation där tidigare än så. Det vore positivt om det  
på något sätt gick att kompensera för förlusten av grönska genom  
att plantera träd i den nya bebyggelsens närhet.
