Smålandsgatan

Arkeologisk undersökning i form av schaktningsövervakning inom del av Smålandsgatan, L1973:2508, stadslager, Jönköpings stad och kommun, Jönköpings län

Våren 2025 utförde Jönköpings läns museum en arkeologisk undersökning i form av schaktningsövervakning inom delar av Smålandsgatan. Den aktuella sträckan av Smålandsgatan var från Brunnsgatan i söder till Skolgatan i norr.

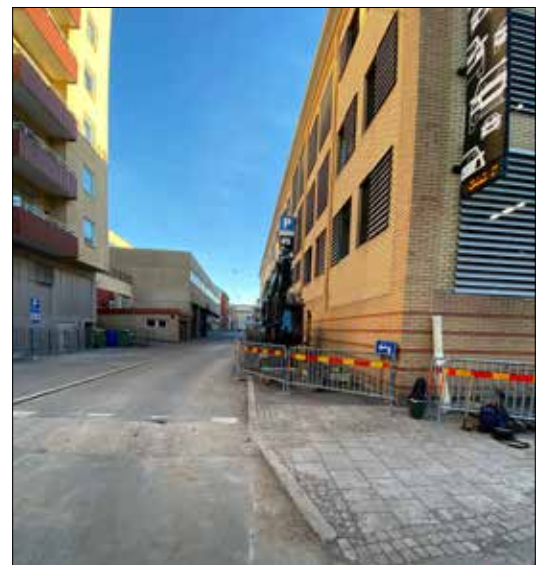
Figur 2. Översikt över Smålandsgatan från korsningen vid Brunngatan. Vid parkeringshuset Per Brahe behövde det nattgrävas vid de två infarterna. Foto från söder.

Schaktet drogs i den östra halvan av Smålandsgatan, längs med trottoaren se figur 2. Schaktet var 2 meter brett och 0,8 meter djupt. Vid korsningarna till Brunnsgatan, Nygatan och Skolgatan var hela gatan uppgrävd sedan tidigare för olika ledningar, så här fanns inga lämningar kvar. Längs med hela sträckan i schaktet hade ledningar grävts ner i mitten inom ett 0,6 meter brett område. Lagren på vardera sidan av störningen innehöll olika fyndmaterial och fyllning. Det var inte möjligt att gräva under de tidigare nedgrävda ledningarna så fornlämningen kvarligger där. Detta gäller hela schaktets längd.

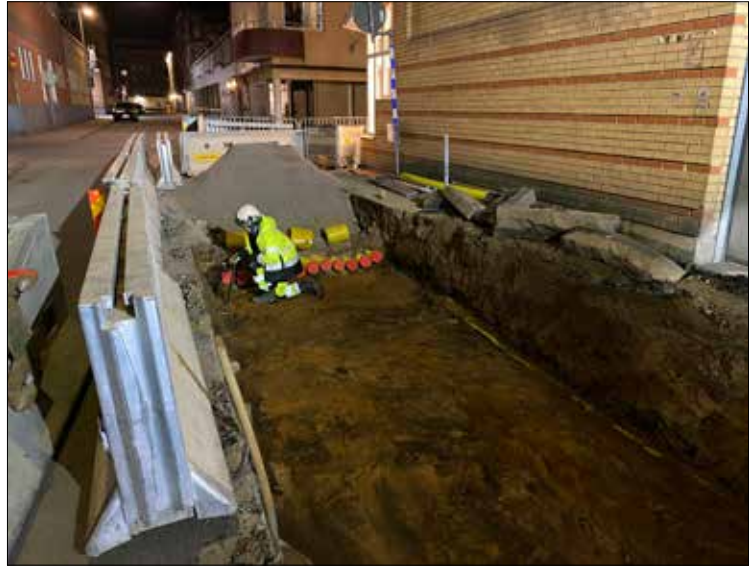
Figur 3. Nattgrävning vid parkeringshuset Per Brahe mellan Brunnsgatan och Nygatan. Foto från söder.

behövde det göras antikvarisk schaktningsövervakning nattetid då ingången till parkeringshuset Per Brahe endast kunde hållas stängd under natten. Trots starka lampor var det svårt att urskilja de olika lagren men de fortsatte som tidigare, se figur 3.

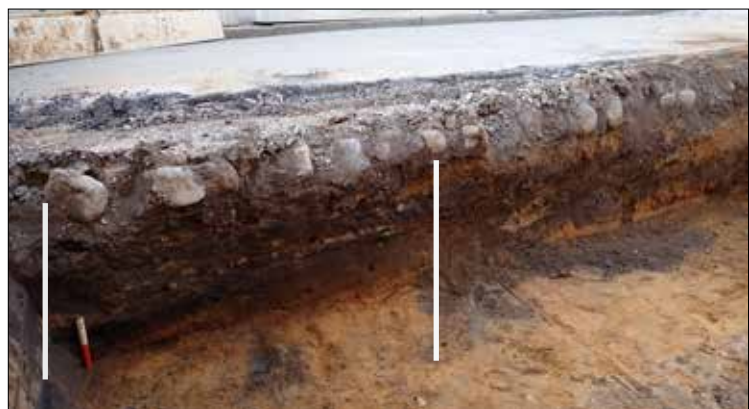
Figur 4. Gjutformslagret, L3 och avfallsgropen A1 synliga i den västra schaktkanten. Avfallsgropen markerad med vita linjer. Foto från öster.

I den norra delen av sträckan, strax söder om korsningen till Nygatan, framkom ett nytt kulturlager i den västra delen av schaktet, L3. Lagret bestod av humös sand med gjutformar, slagg och kol. Ner i detta lager hade en avfallsgrop A1 grävts, se figur 4.

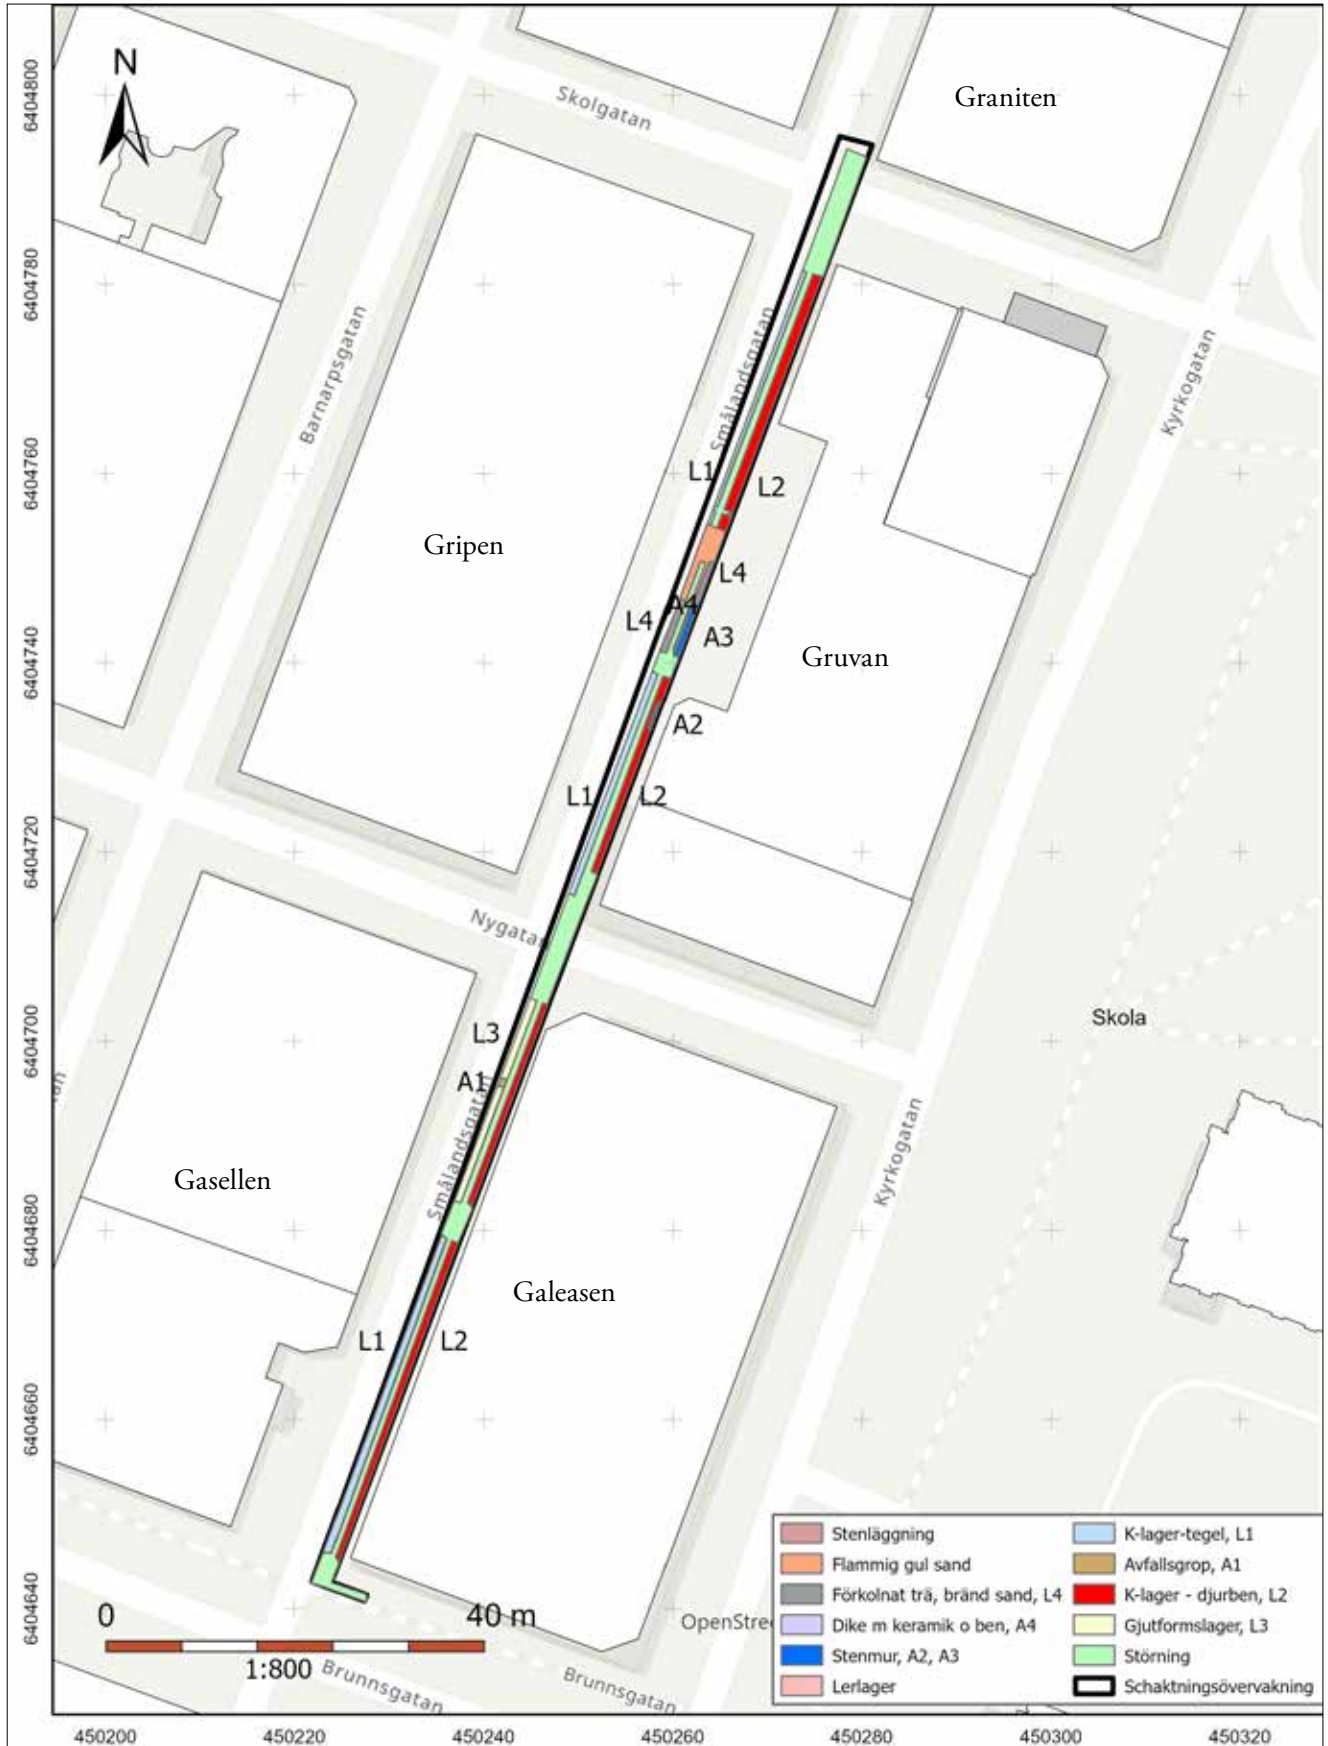
Figur 5. Karta över det schaktade området, anläggningarna och lagren samt kvartersnamnen i närområdet. Kvarteret Gladan ligger söder om Brunnsgratan. Skäl 1:800.

Längst i söder, med start vid Brunnsgatan, fanns ett 0,8 meter brett kulturlager innehållande tegel, L1, på den västra sidan och ett med djurben på den östra som var 0,6 meter brett, L2 (se figur 5 och bilaga 2). Lagret på den östra sidan fortsatte hela vägen till Nygatan där det i den norra änden även innehöll keramik i form av yngre rödgods, se figur 5. Inom denna del av undersökningen

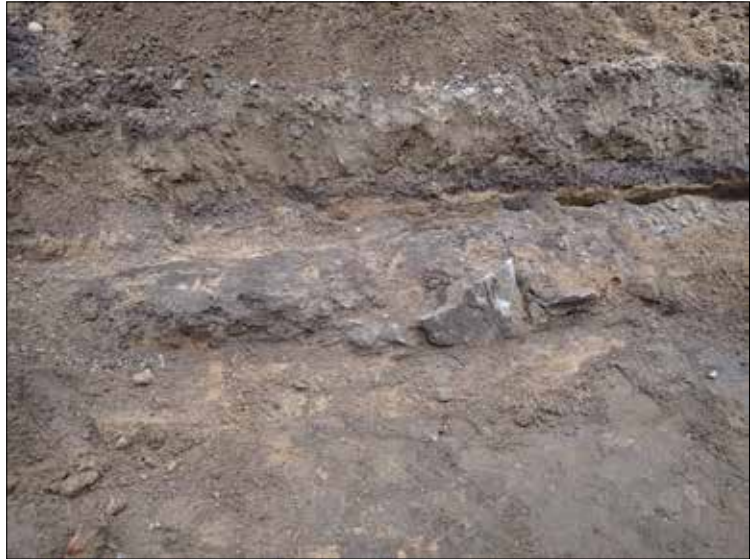
Figur 6. Del av stenmuren A2 som tillhört en byggnad eller en källare. Här har lerlagret delvis täckt stenmuren. Foto från väster.

ningen – en stenmur bestående av kantiga stenar som delvis stod på högkant, A2. Muren var 3 meter lång, 0,3 meter bred och täcktes av ett lager lera som även hade använts som bruk mellan stenarna, se figur 6 och 8. Leran var delvis uppblandad med tegelflis och kol. Muren fortsatte in i den östra schaktkanten och har tolkats som del i ett hus eller en källare.

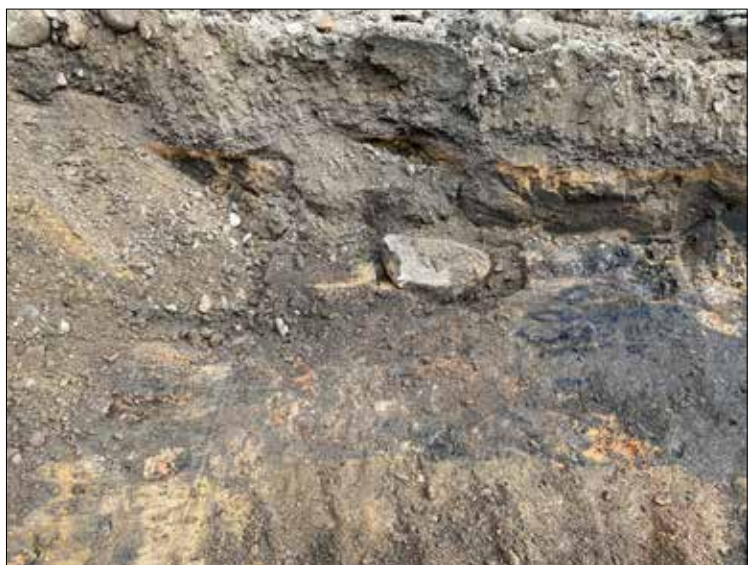
Figur 7. Delar av den längre muren A3 och det mörkfärgade diket A4 som låg dikt an stenen i muren på den östra sidan. Foto från väster.

En längre stenmur framkom 5 meter norr om den mindre (A3), se figur 8. Den var 6 meter lång, 0,6 meter bred och bestod av stenar i storleken 0,2–0,4 meter. Stenarna låg i 2–3 varv och där fanns ingen lera som bruk utan bara svart humös sand. Muren fortsatte in i den östra schaktkanten. I botten av stenarna låg bränd sand, tegel och förkolnat trä, i form av en stock eller plank, L4. Även denna mur kan ha utgjort del i en byggnad eller en källare. Tyvärr fanns ingen möjlighet att utvidga schaktet. I direkt anslutning till den mörka sanden löpte ett dike som var fullt med djurben och keramik, A4. Diket var cirka 0,25 meter brett, se figur 7 och 8. Diket kan ha utgjort en tomtgräns. I den västra halvan hade lagret med tegel bytts ut mot förkolnat trä och bränd sand. Även bitar av slagg, så kallade bottenskällor fanns i lagret, L4. Slaggen var rester efter den metallhantering som tidigare framkommit i undersökningar utförda i Smålandsgatan (Haltiner Nordström & Jansson 2014). Mot norr framkom alltmer gulflammig sand som täckte hela schaktet. Den sista sträckan på cirka 30 meter till korsningen med Skolgatan innehöll återigen kulturlager med djurben på den östra sidan, L2, och kulturlager med tegel på den västra, L1. I korsningen hade sentida ledningar förstört alla eventuella lämningar precis som i de andra korsningarna.

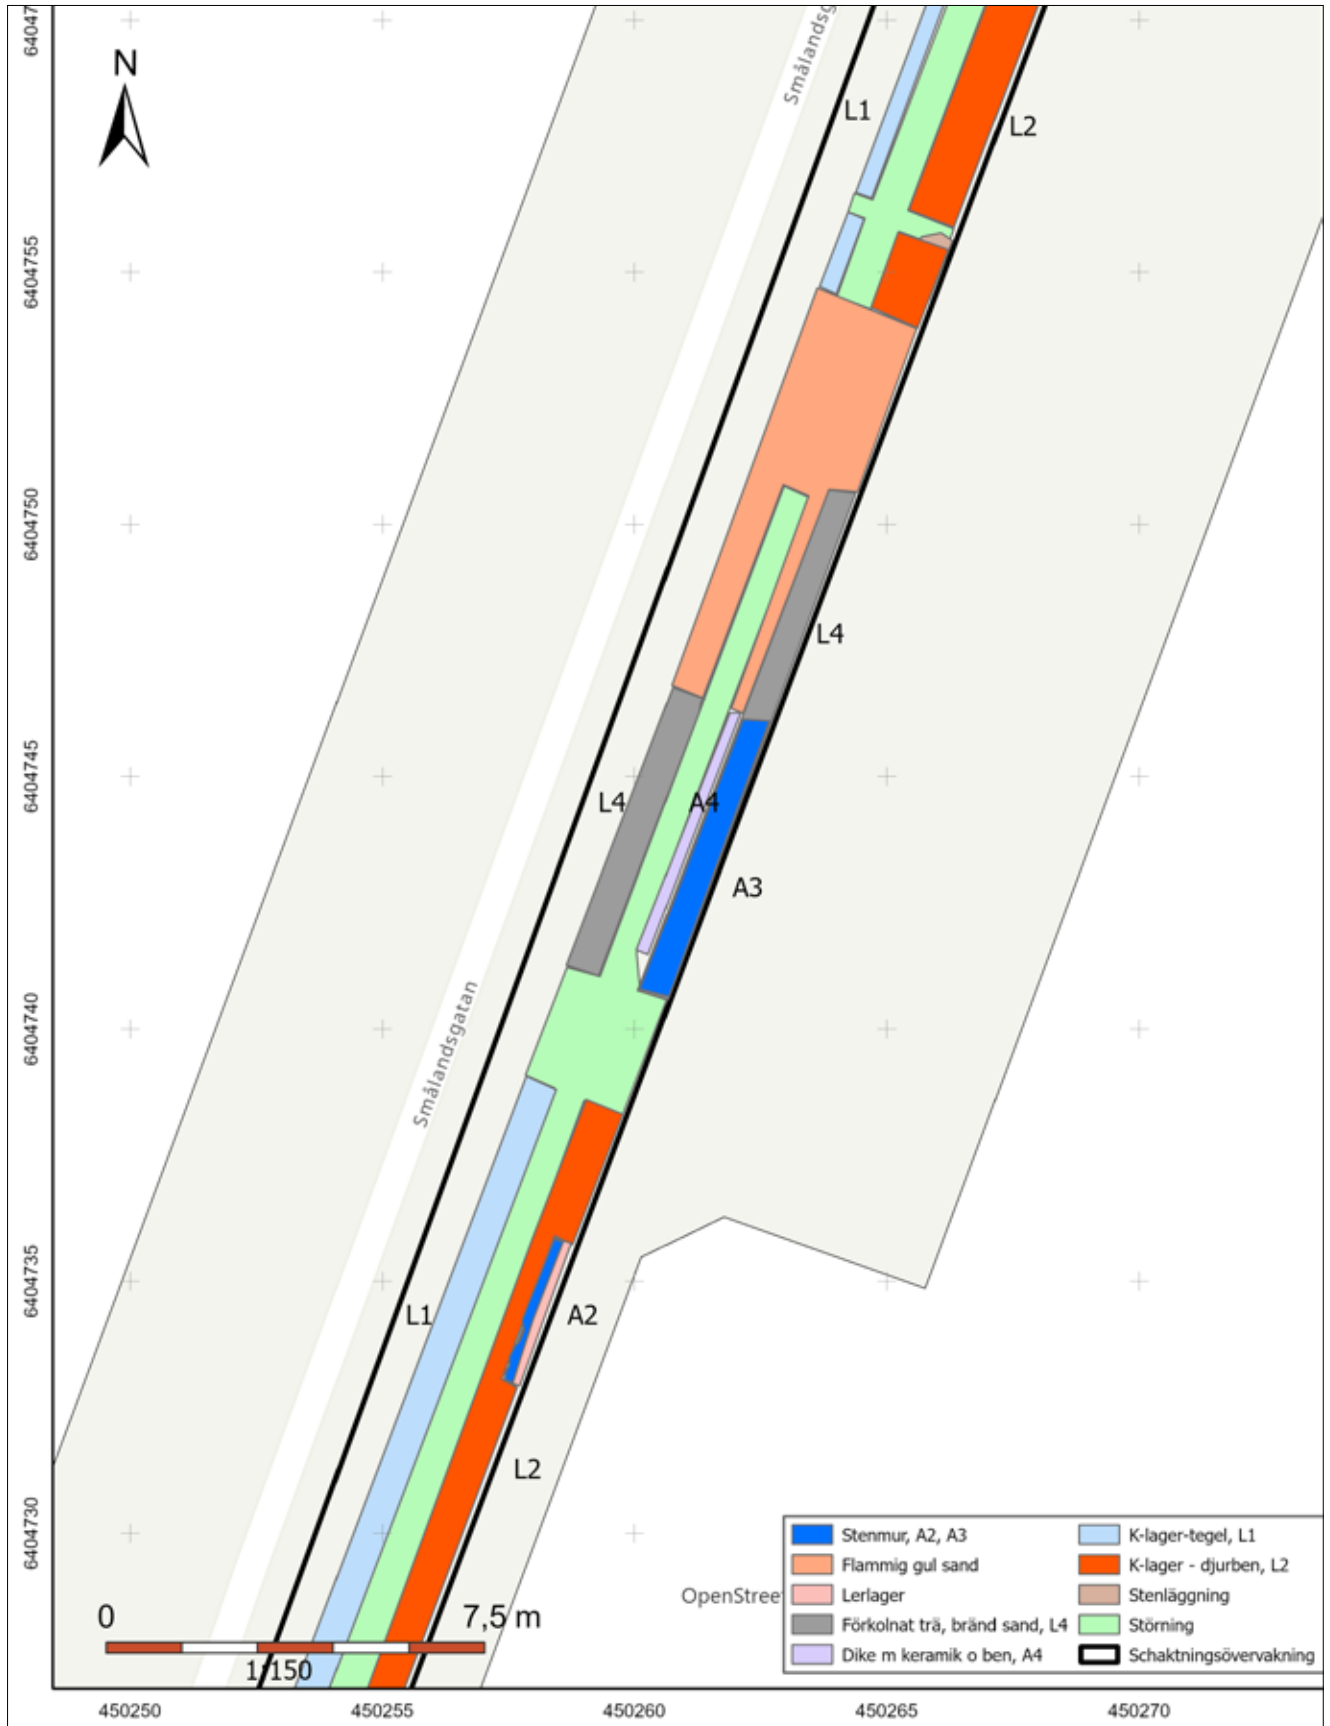
Figur 8. Karta med de inmätta lagren, de två murarna och diket som framkom mellan Nygatan och Skolgatan. Skala 1:150.
