Sandseryds kyrka

Antikvarisk medverkan i samband med
larminstallation
Norrahammars socken i Jönköpings kommun,
Jönköpings län, Växjö stift

JÖNKÖPINGS LÄNS MUSEUM
Byggnadsvårdsrapport 2014:30
Anders Franzén

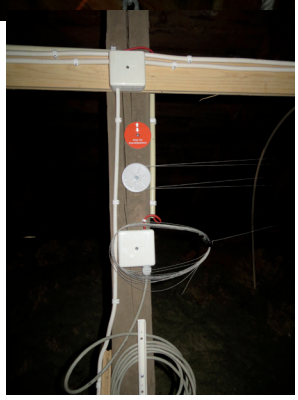
En av två nya rökdetektoret opå vinden. Detektorerna monterades inte fast utan hängande för att underlätta service och funktionskontroll. En enkel hissanordning ordnades på de två berörda takstolarna.
