Värnamo kyrkogårdar

Antikvarisk medverkan i samband med
ny belysning på kyrkogårdar

JÖNKÖPINGS LÄNS MUSEUM
Byggnadsvårdsrapport 2016:39
Britt-Marie Börjesgård

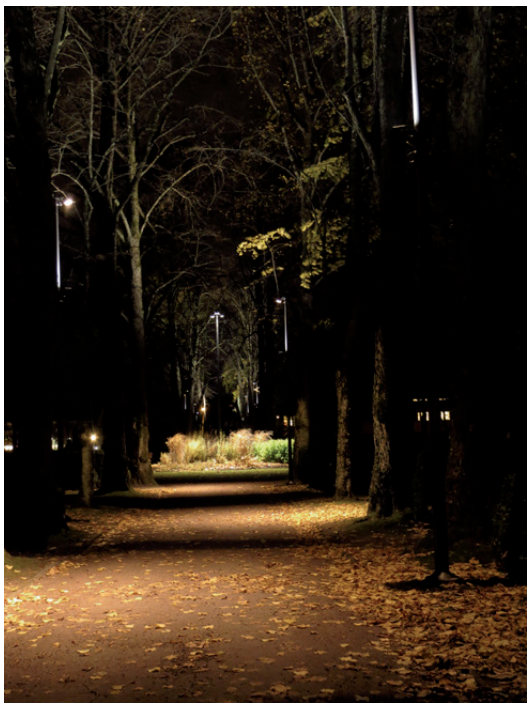
Den ljussatta gången i öst-västlig rikt. Foto från öster med den planterade rundeln i centrum.

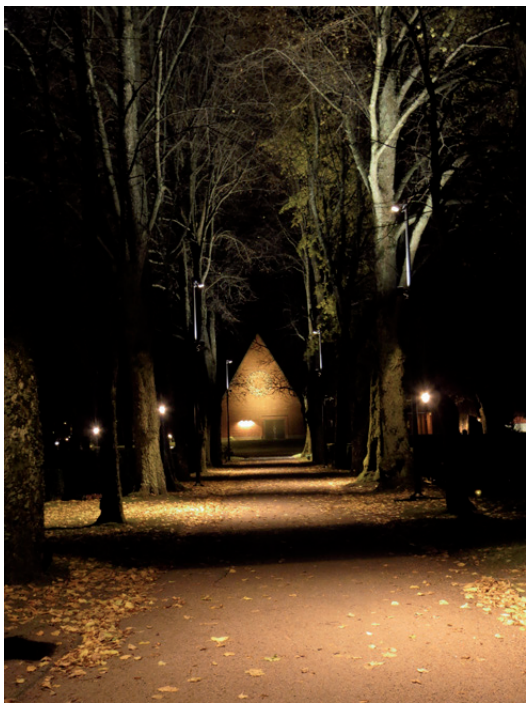
Huvudgången i öst-västlig riktning med kapellet i fonden.

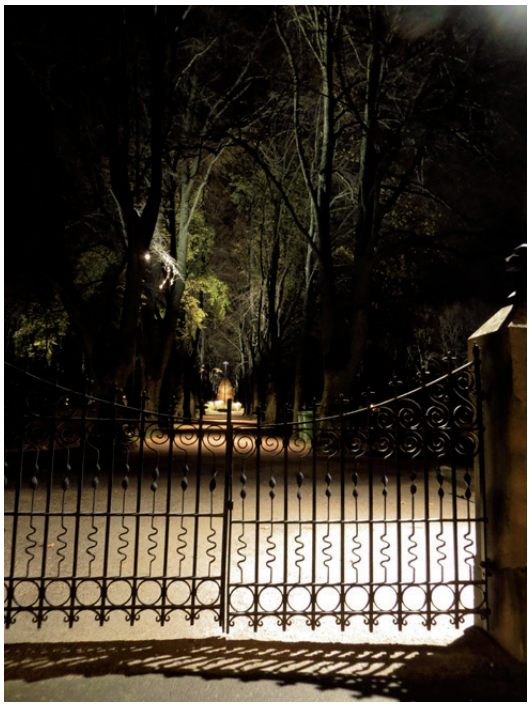
Griden in till kyrkogården från Prostgårdsvägen i väster.

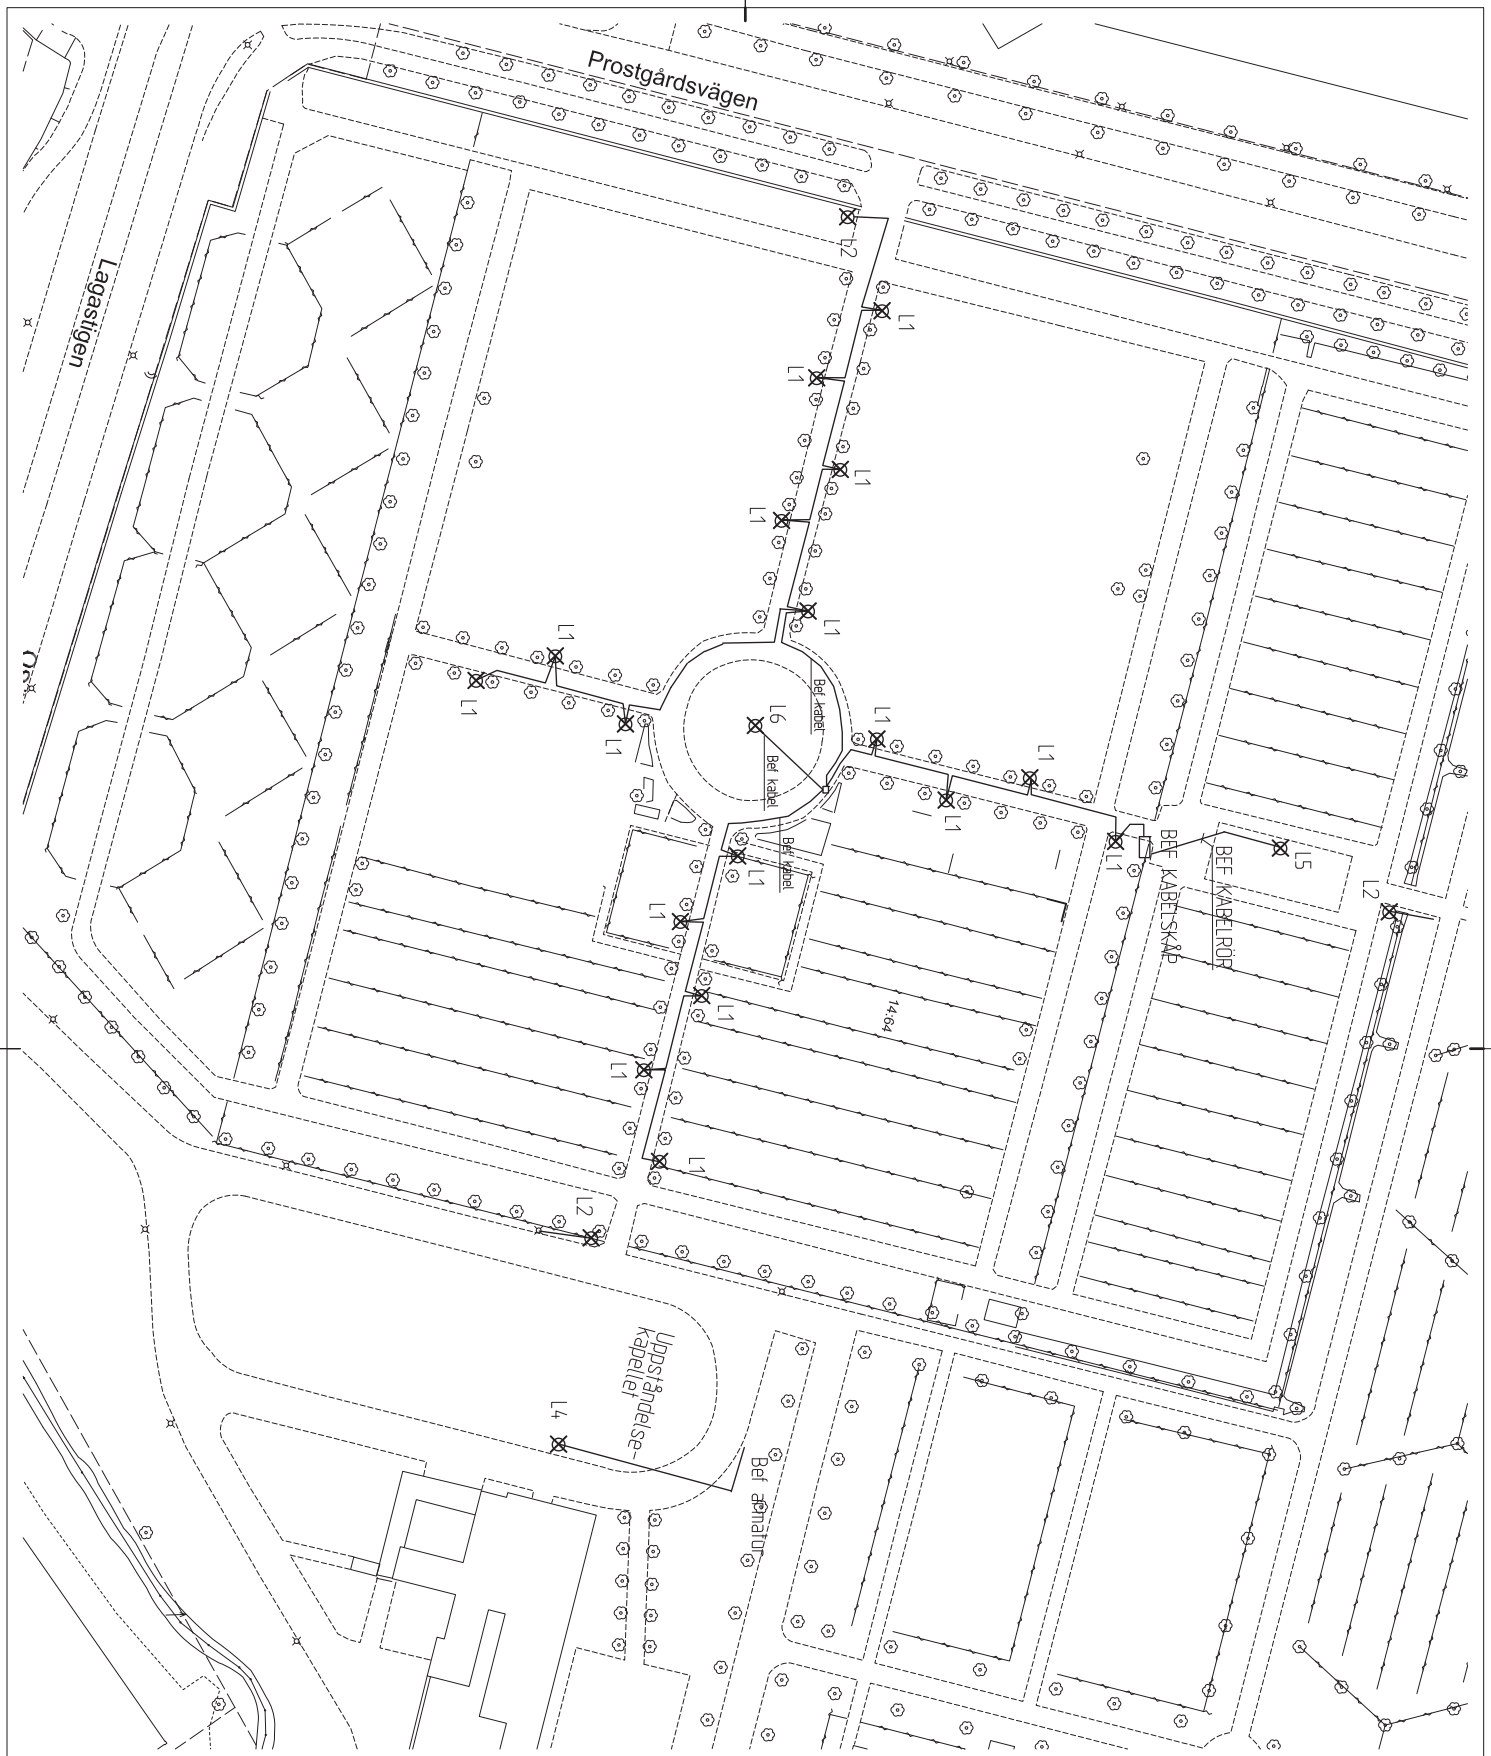
Relationsritning Norra kyrkogården

Slutbesiktningen utfördes efter mörkrets inbrott för att kunna se att belysningen fungerade tillfredsställande både vad gäller funktion och tänkt effekt. Vid slutbesiktningen gjordes några smärre noteringar. En avvikelse noterades på Norra kyrkogården i förhållande till ritning vad gäller placeringen av belysningsstolparna på den nordöstra sidan av gången i öst-västlig riktning, vilket förmodligen berodde på ett utsättningsfel inför arbetena. Stolparna är något för långt dragna in mot gången, något som dock är svårt att åtgärda nu när arbetet är utfört. På den Södra kyrkogården noterades att vissa armaturer behövde kontrolleras då det var ett visst glapp i några belysningspunkter i den nord-sydliga axeln. Vidare diskuterades att blända av de armaturer som belyser rododendronbuskarna underifrån. Vid kyrkan slog fasadbelysningen på tornet också något på kyrkan och den kan behövde justeras något.

Länsmuseets generella synpunkt är att arbetena var väl utförda och i enlighet med länsstyrelsens beslut, den ovan noterade avvikelsen i förhållande till handlingen är ringa och kan lämnas utan åtgärd. De slutförda arbetena hade genomförts på ett antikvariskt tillfredsställande sätt och godkändes därför.
