Gudrun och Per – en stormig historia

Efterundersökning och återställning av stormskadade gravar och gravfält
i Jönköpings län, etapp 5–7

JÖNKÖPINGS LÄNS MUSEUM
Arkeologisk rapport 2010:09
Jenny Ameziane, Jan Borg, Anna Gustavsson,
Anders Kraft, Ingvar Røjder och Mats Sandin

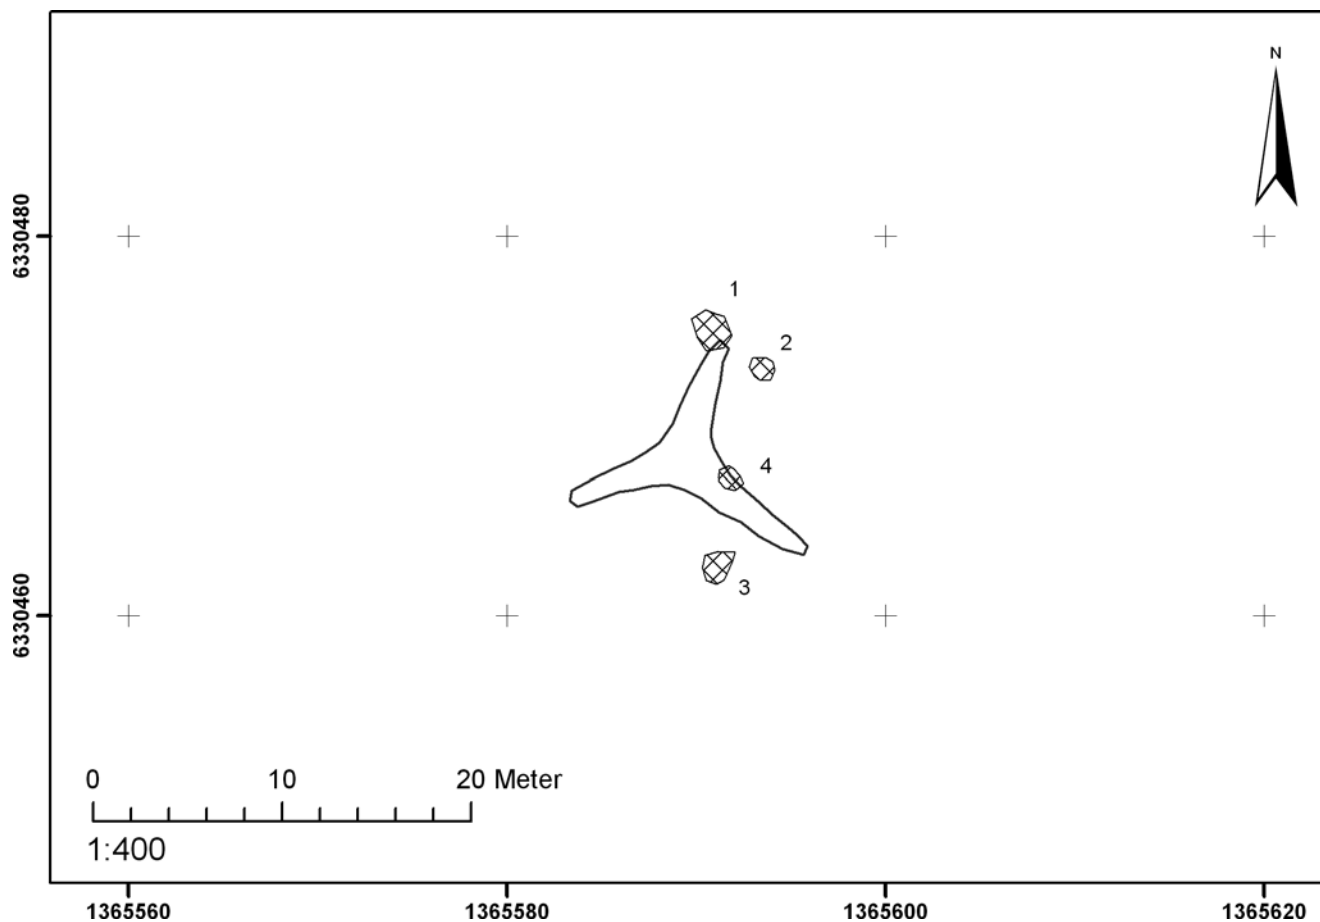
Rotvälta 1 var 1,5 x 1,2 meter stor, med okänt skadedjup. Enstaka stenar från kantkedjan och packningen syntes i vältan, 0,1–0,25 meter stora. Stenarna användes för att rekonstruera kantkedjan.

Rotvälta 3 var 2 x 1,5 meter stor och 0,25 meter djup. I vältan satt stenar, 0,15–0,3 meter stora. De lades tillbaka.

Rotvälta 4 var 2 x 1,5 meter stor och 0,15 meter djup. Mindre sten, som troligen kom från den omgivande moränmarken, satt fast i vältan, 0,05–0,1 meter stora. Intill vältan fanns mycket bråte som drogs åt sidan.

FIGUR 14. Kållerstad 8:1. En väluppbyggd treudd som på senare tid övertäckts av avfall. Fyra rotvältor fanns på och direkt intill graven, dessa är markerade på planen.

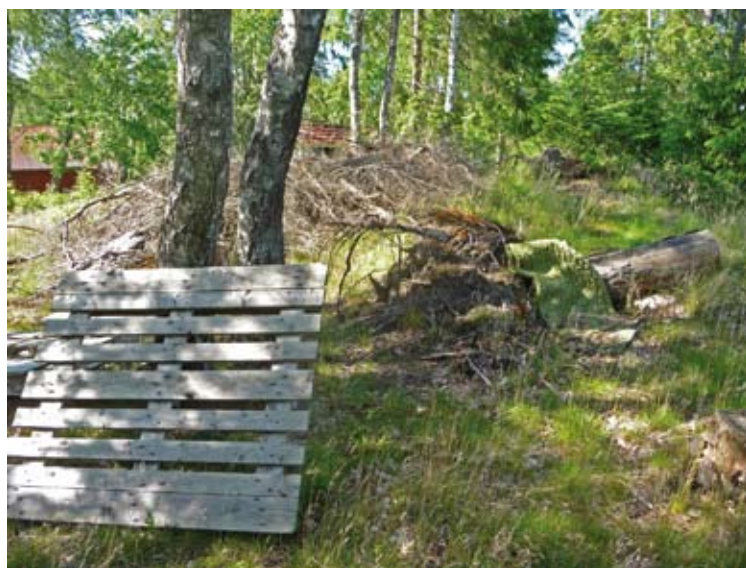
FIGUR 15. Treudden var belamrad med ris och bråte. I förgrunden syns rotväla 4 innan återställning.

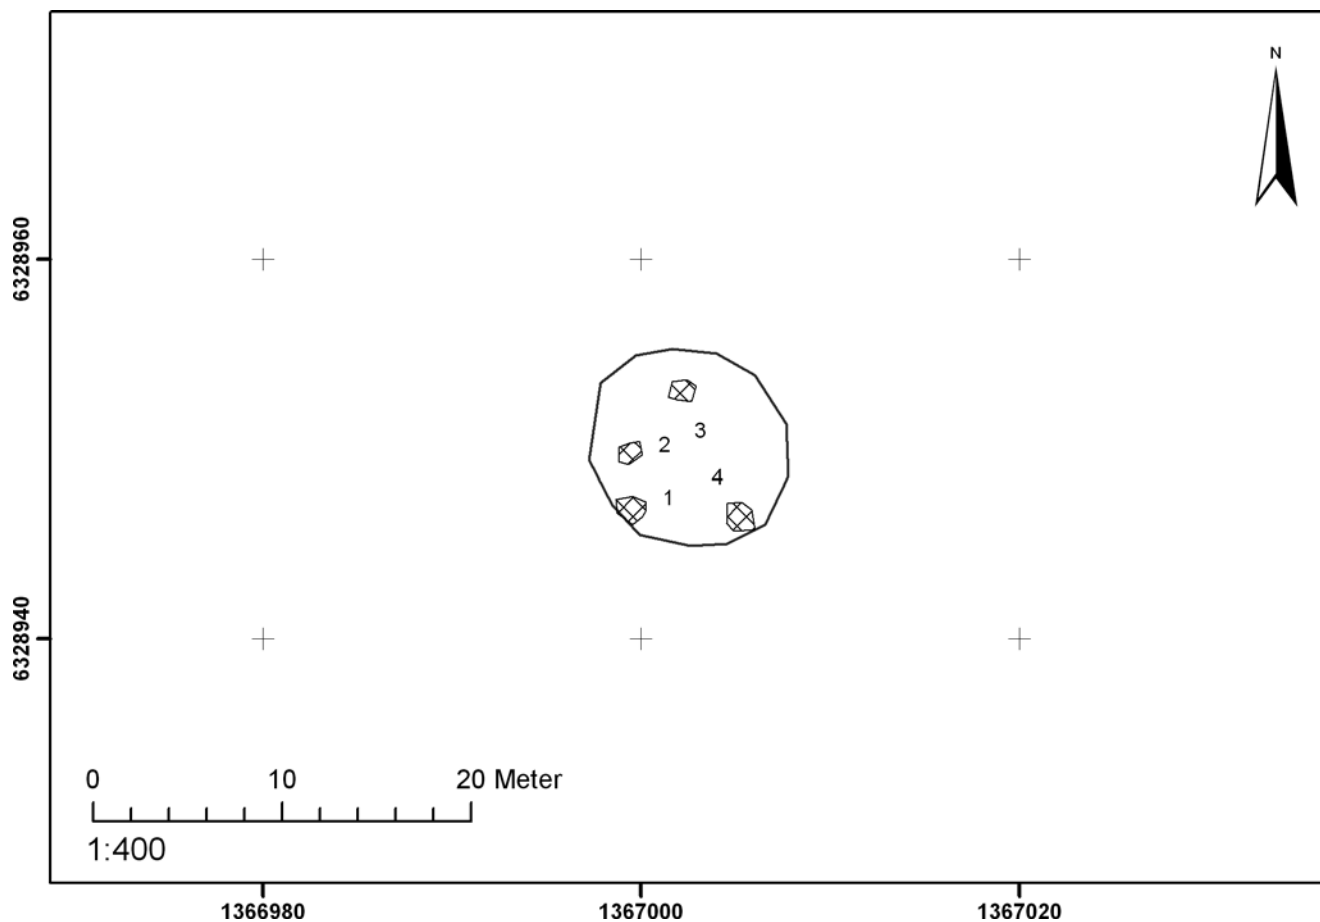
Rotvälta 3 var 3 x 2 meter stor och 0,15 meter djup. Enstaka mindre stenar satt i vältnen. Vältnen putsades eftersom rötterna gick djupt ner i graven.

Rotvälta 4 var 2 x 1,5 meter stor och 0,1 meter djup. Enstaka stenar från packningen, 0,1–0,25 meter stora, satt fast i vältnen. Rotvältnen avlägsnades och allt material återbördades till graven.

FIGUR 16. Kållerstad 13:1. Röse med fyra rotvältor.

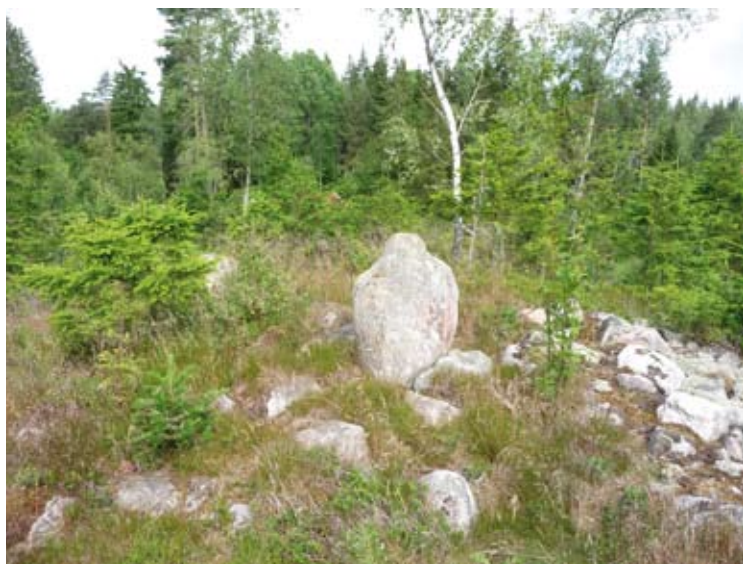
FIGUR 17. En sentida rest sten var placerad på röset. Där fanns även granar planterade. Vid framtida stormar kan de göra ytterligare skada. De fornlämningar som reparerats riskerar därför att skadas på nytt – och kan behöva återställas igen. Därför behöver sådana plantor tas bort.

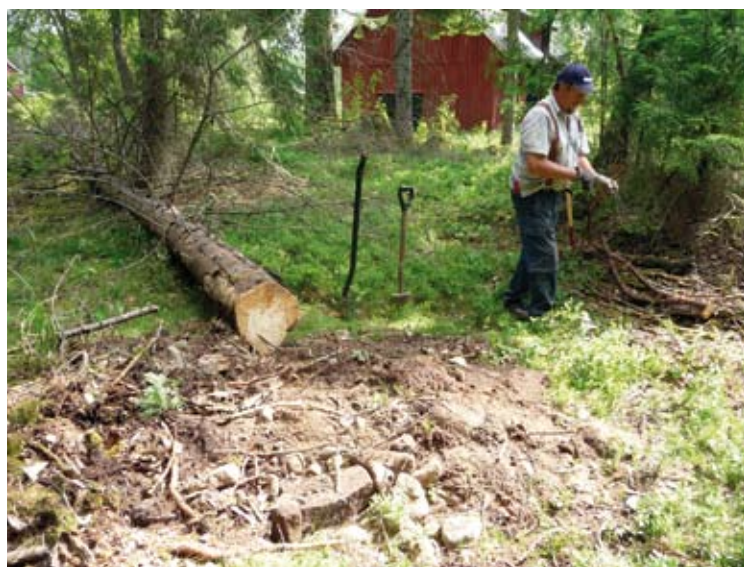
Vid skadedokumentationen påträffades endast en rotvälta som satt i den södra kanten av stensättningen. Den avlägsnades med fyrhjulig motorcykel och vinsch.

FIGUR 19. Rotvältan efter återställning med närliggande ladugård i bakgrunden. John-Eric Gustafsson har precis påbörjat röjningsarbetet.

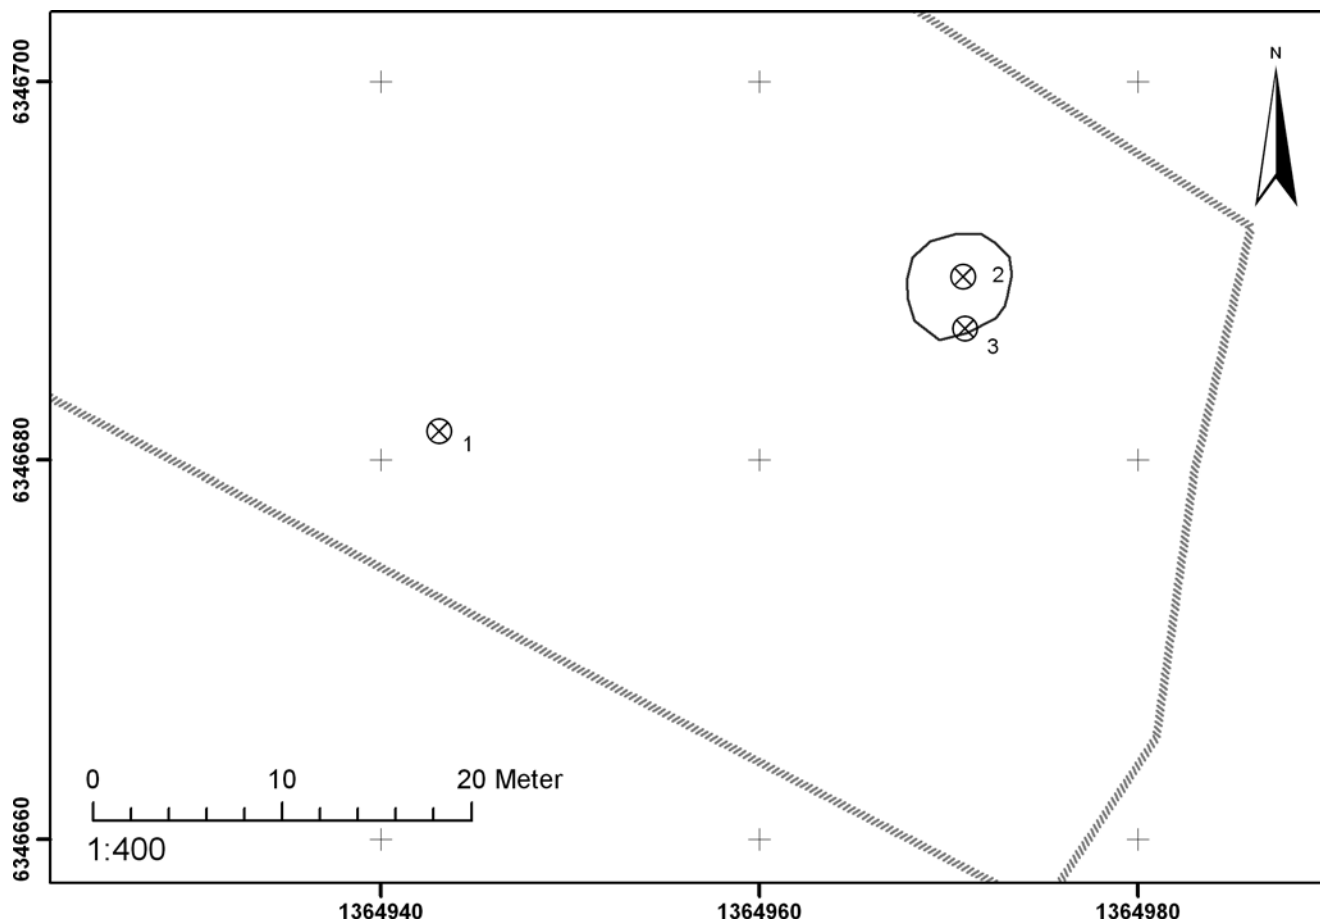
Rotvälta 2 hade orsakat en mycket begränsad skada i hög 2 och var endast uppvriden från markytan i 5 graders vinkel. Möjligen har rotvältan tryckts tillbaka vid avverkningen. Rotvältan rensades och besiktades, men inga vidare åtgärder bedömdes vara nödvändiga.

Rotvälta 3 hade, liksom rotvälta 2, inte heller påverkat anläggningen i någon större skala. Den lämnades därför utan vidare åtgärd.

FIGUR 20. Reftele 4:1. Gravfält med tre rotvältor i två olika gravhögar.

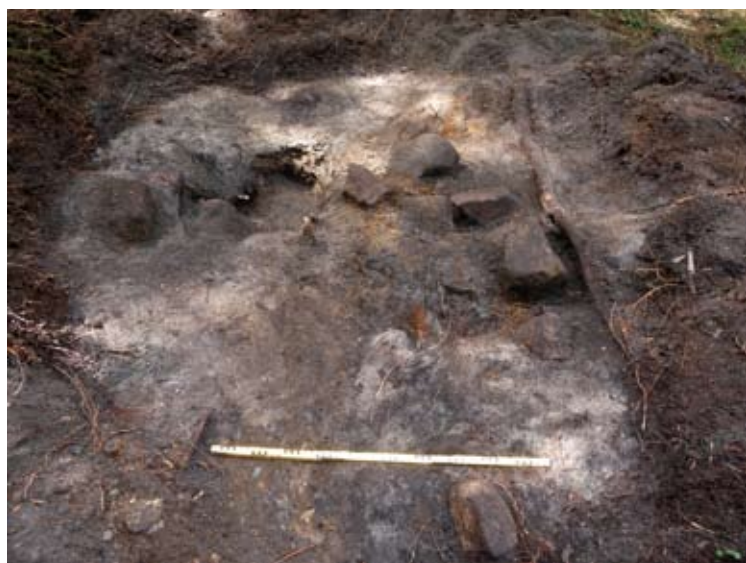
FIGUR 21. Efter att rotvälta 1 tagits bort rensades ytan upp. I sandfyllningen hittades arton större stenar.

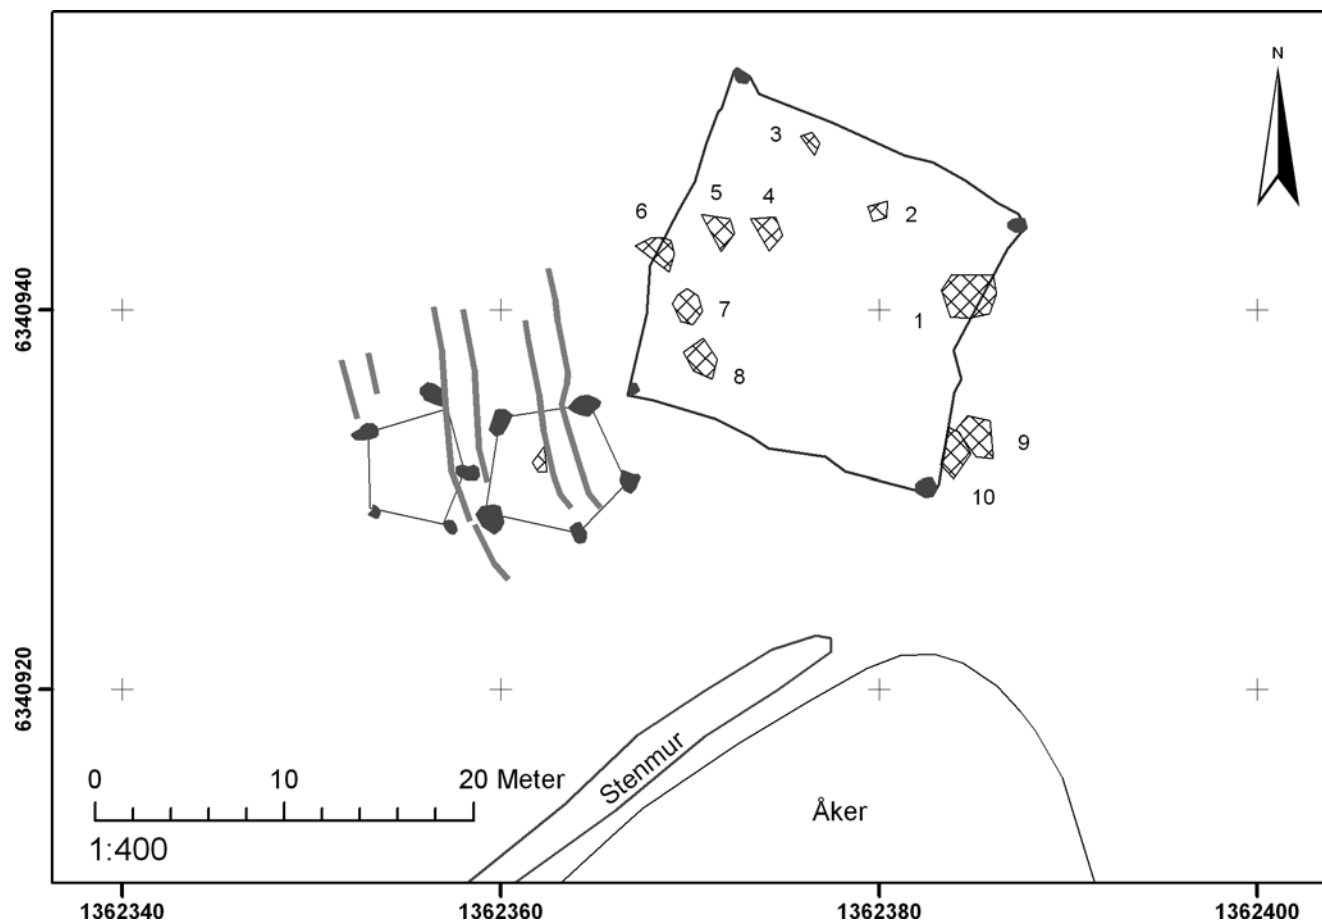
Vid stormskadeinventeringen iaktogs nio rotvältor som lyft sten.

Utöver de inmätta rotvältorna plockades ytterligare fem bort som stod i gravens direkta närhet samt åtta stubbar som hade lagts på graven.

Kring stensättningen har marken hyggesharvats/markberetts innan gran planterats. Spåren som är ca 0,4 meter breda och upp till 0,4 meter djupa går igenom två domarringar väster om stensättningen.

FIGUR 22. Reftele 32:1. Stensättningen och dess rotvältor. SV om graven har tio stenar mätts in vilka kan utgöra två domarringar. Den NÖ stenen i den V domarringen är rubbad från sitt ursprungliga läge.

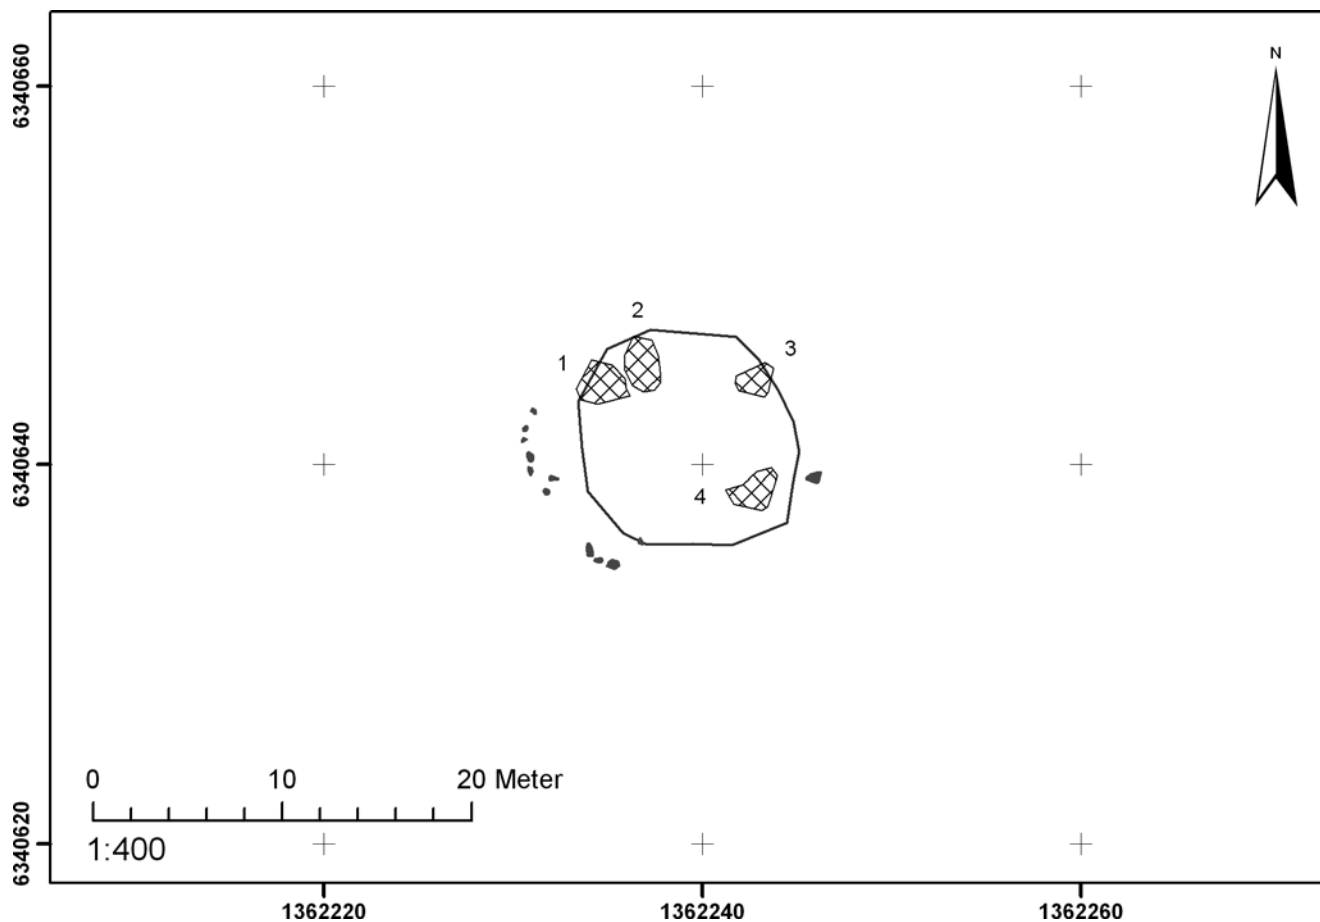
Vid stormskadeinventeringen noterades i dess nordvästra del två rotvältor och i dess sydöstra del en rotvälta som lyft sten. På stensättningens norra låg en hel del ris.

Ca tre meter väst och sydväst om stensättningen syns ytligt ligande stenar (se inmätning) som kan utgöra del av graven. Stenarna gick inte att följa runt hela graven.

FIGUR 25. Reftele 33:2 och dess rotvältor.

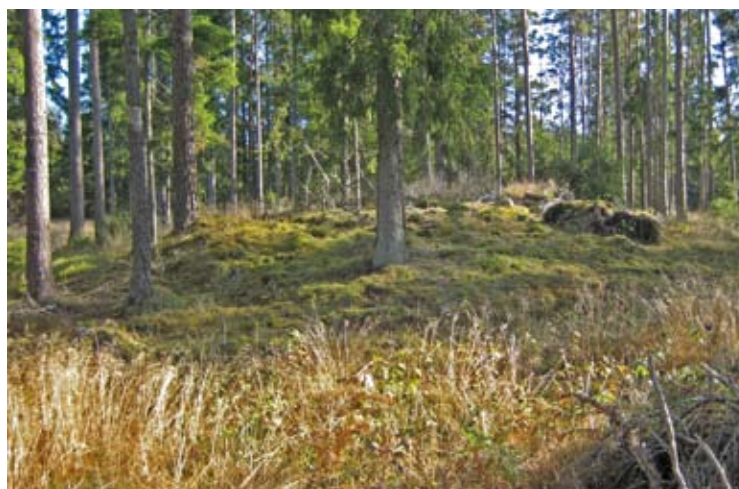
Vid stormskadeinventeringen noterades 5 rotvältor som bedömdes kunna ligga kvar.

I söder och sydost går en körväg mycket nära och delvis på röset.

FIGUR 30. Reftele 34:1 före återställning.

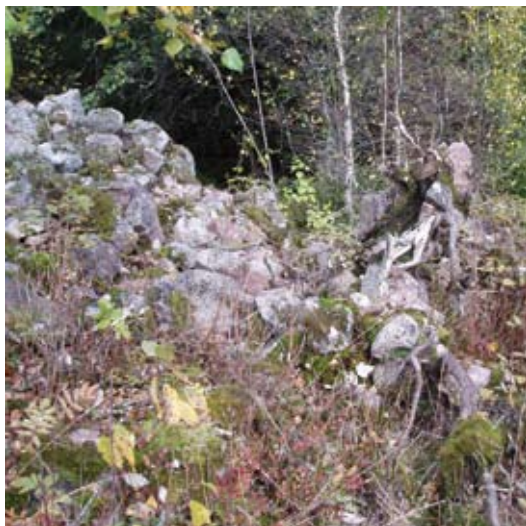
FIGUR 33. Rotvälta 1.

En stor rotvälta med kvarvarande träd togs bort. Stenmaterialet i röset varierar mellan ca 0,15 och 0,4 m i diameter. Inga konstruktionsdetaljer kunde ses. I norra kanten fanns en rotvälta efter ett mindre träd. Det hade inte rubbat några stenar utan bara minimalt av mossan.

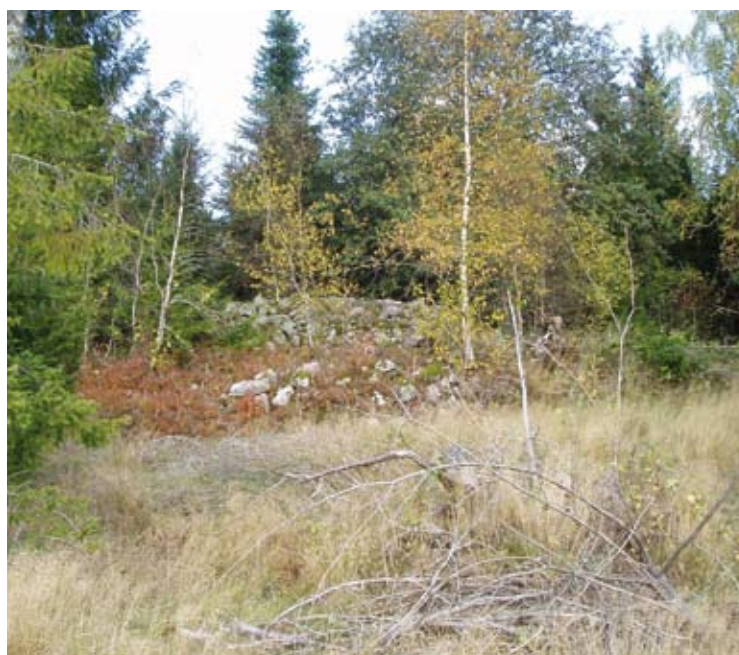
Vid stormskadeinventeringen konstaterades en rotvälta i i rösets sydöstra del som flyttat sten. Trädet var ej avverkat.

FIGUR 35. Reftele 44 före återställning.

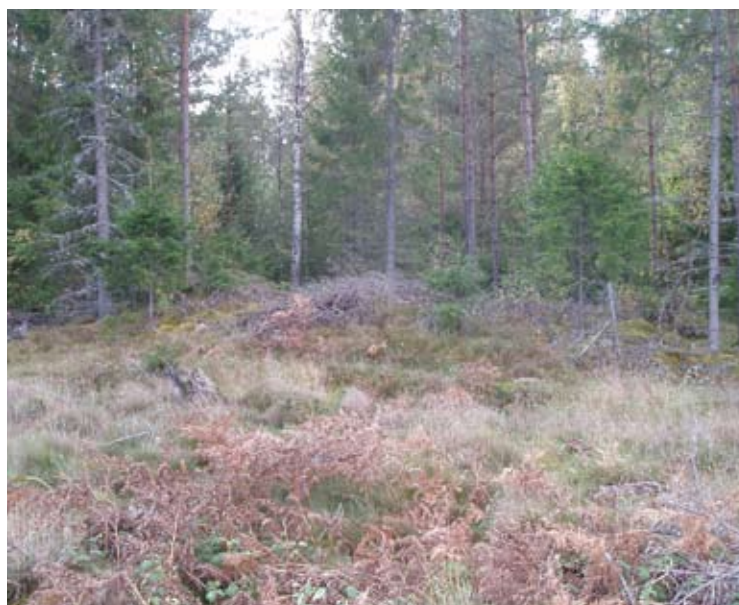
Vid stormskadeinventeringen noterades 4 eller 5 mindre rotvältor. På röset låg en större hög med ris som togs bort.

I nordöst går en körväg mycket nära och delvis på graven.

FIGUR 43. Reftele 53 före återställning.

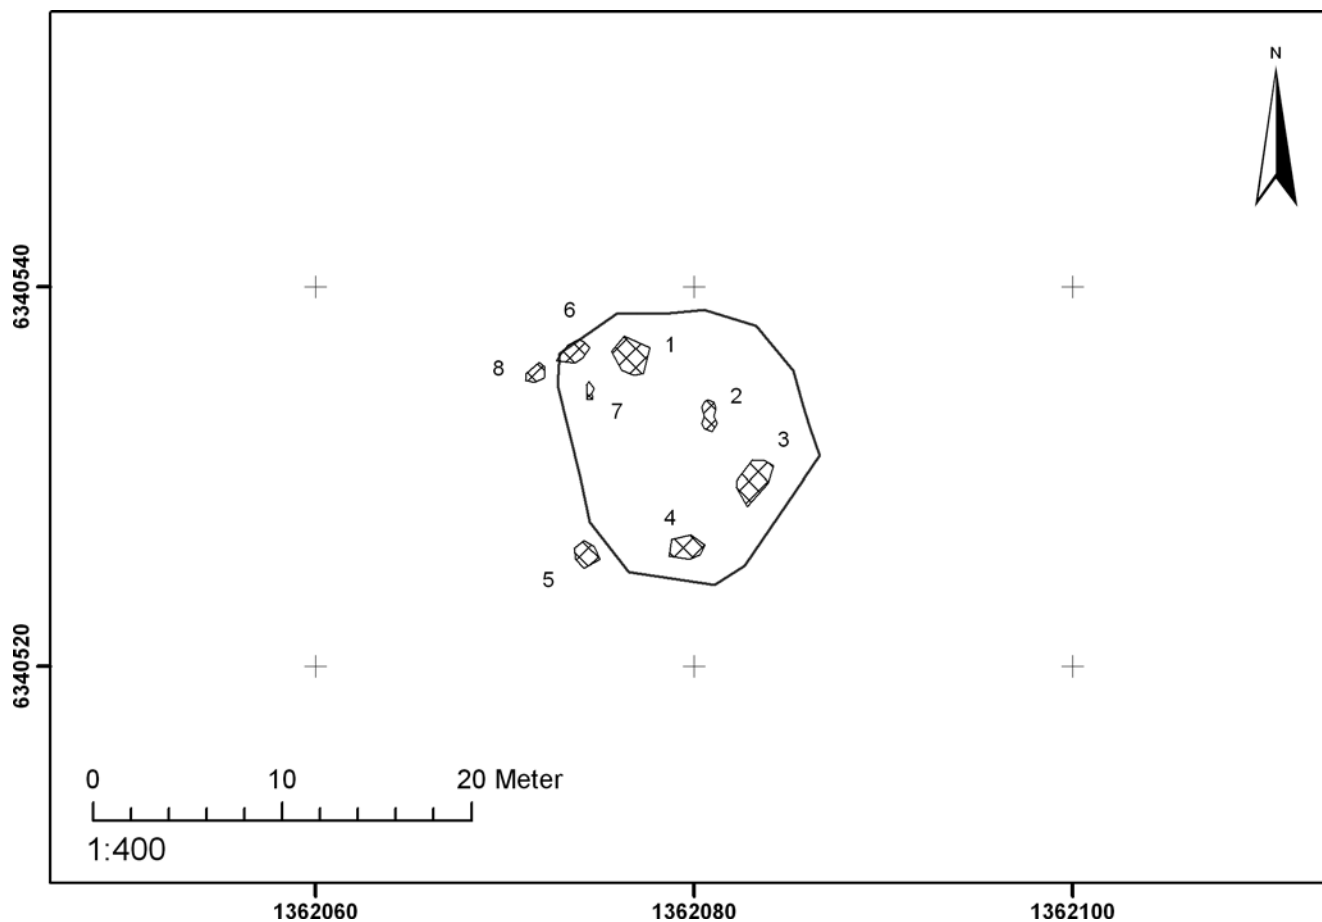
FIGUR 44. Reftele 53:1 och de inmätta rotvältorna.

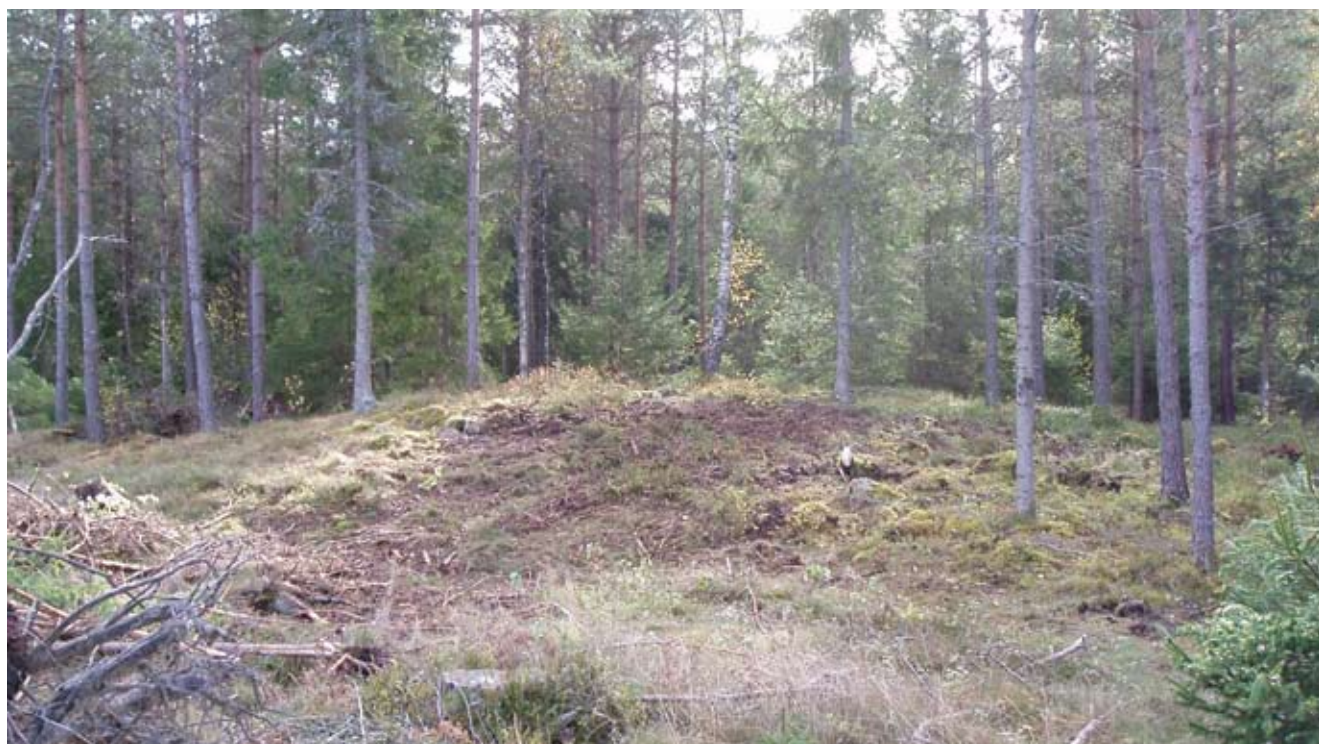
FIGUR 45. Reftele 53 efter återställning.

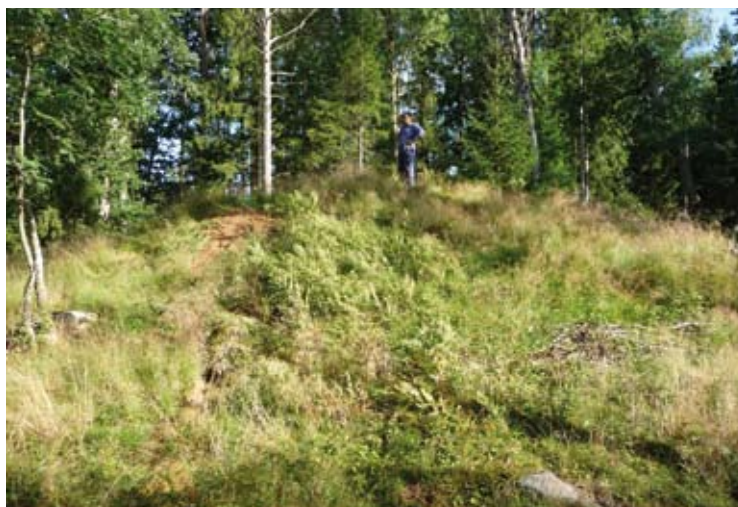
FIGUR 46. Gravhögen besiktades första gången i augusti 2008. Fotot visar bl.a. lös sand från ett av grävlingsgrytets gångar.

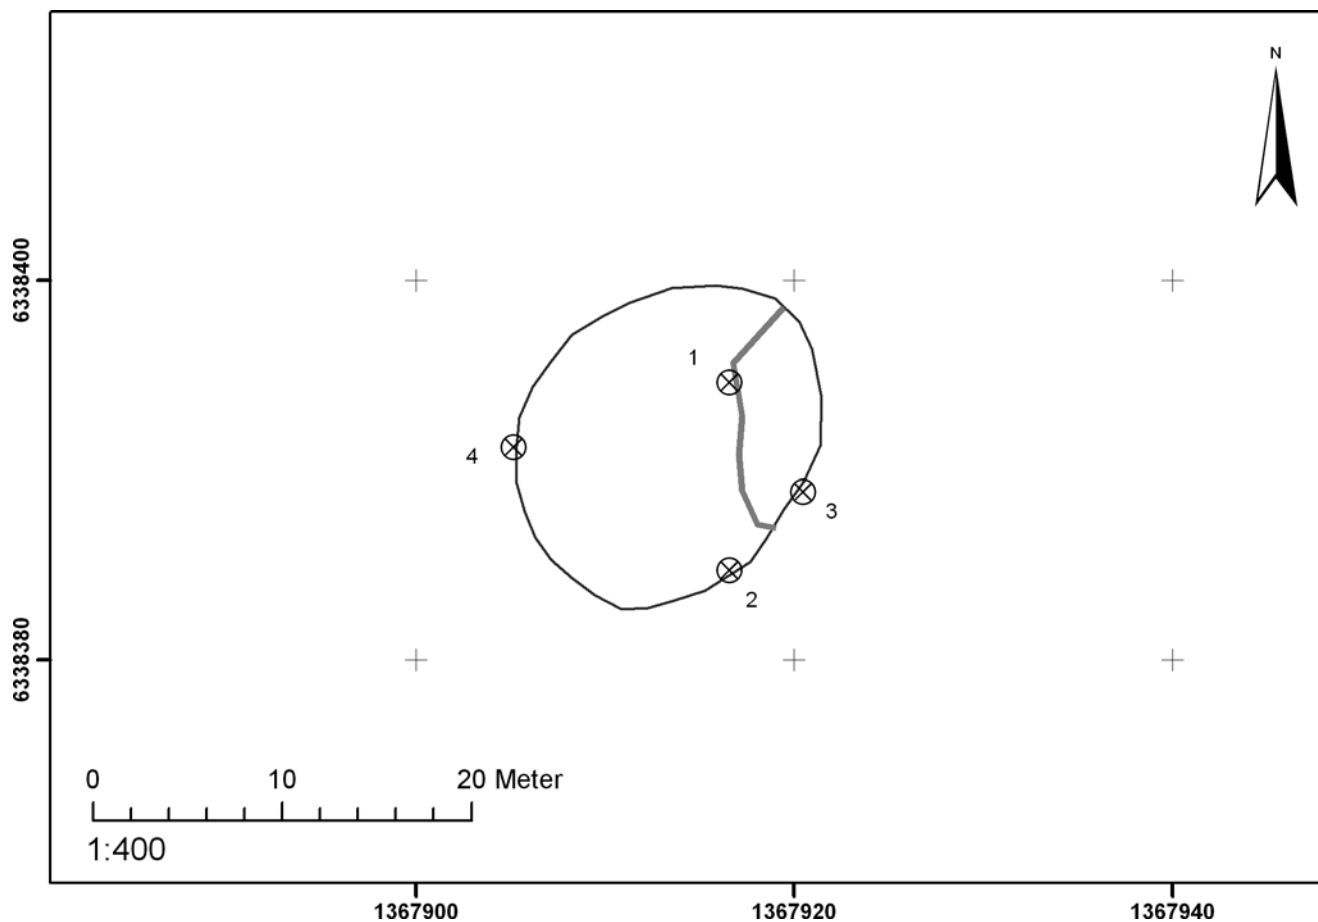
Rotvälta 1 var 2,5 x 2 meter stor, 0,5 meter djup och helt öppen.

Rotvälta 2 var 4 x 3 meter stor och 0,5 meter djup.

FIGUR 47. Reftele 109:1. Hög med fyra rotvälar. Området öster om linjen markerar en täktskada.

Rotväla 3 var 5 x 3 meter stor och mycket ytlig.

Rotväla 4 var 4 x 4,5 meter stor, 0,5 meter djup och hade nästan helt fallit tillbaka av sig självt.

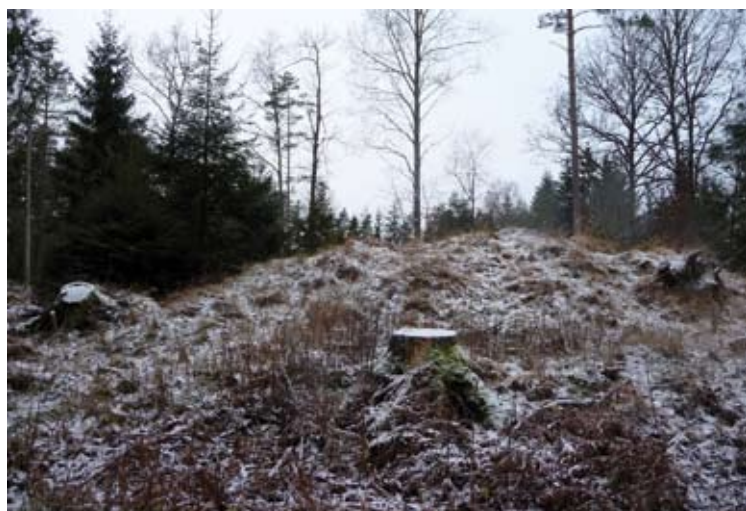
FIGUR 48. Vid återbesök under hösten 2008 syntes rotvälterna tydligt. Från vänster syns rotväla 2, 3 och 1.

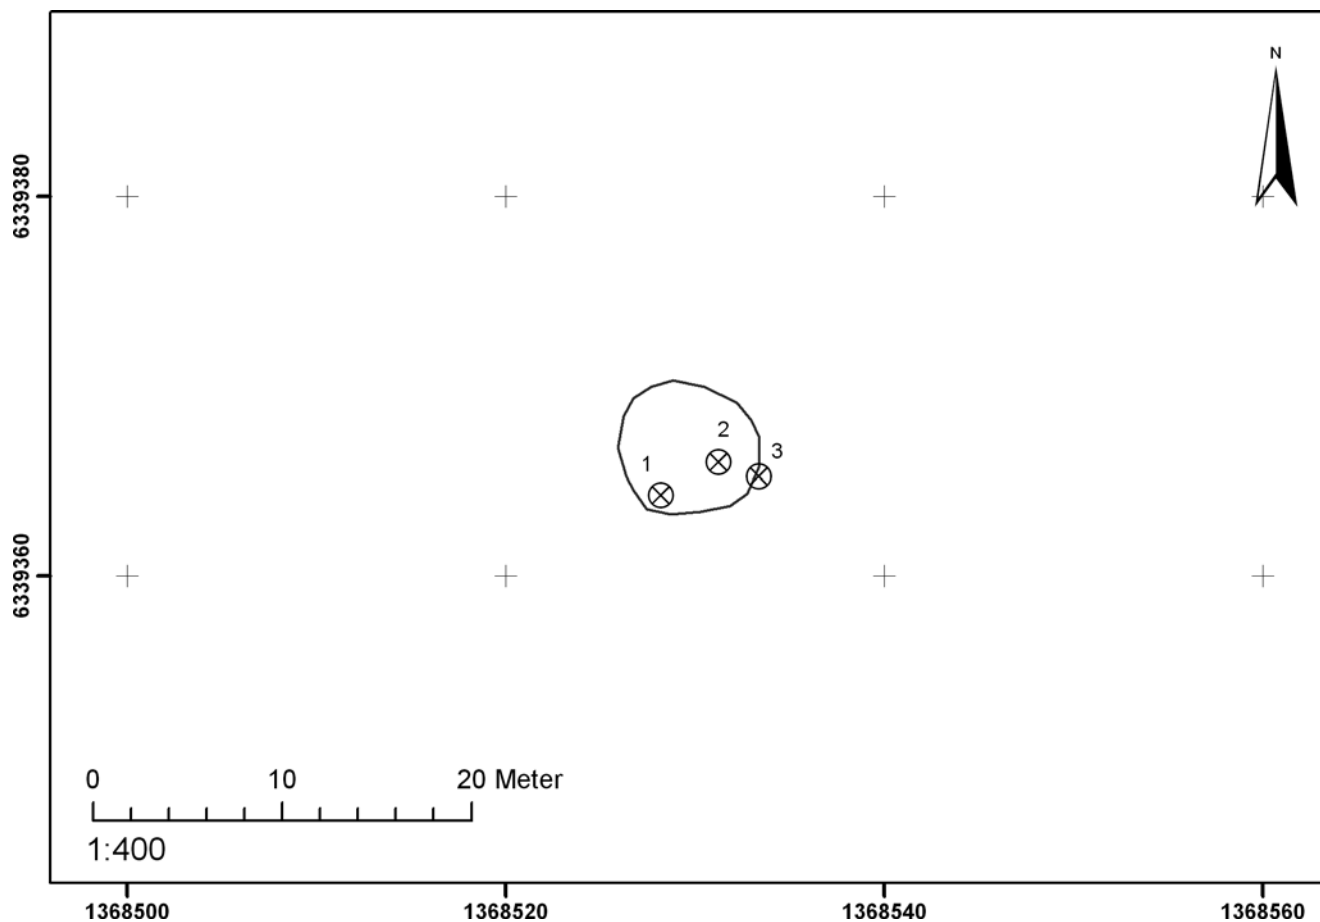
FIGUR 49. Reftele 114:1, en stensättning i ett spektakulärt läge vid en sjö. Graven berördes av tre rotvältor.

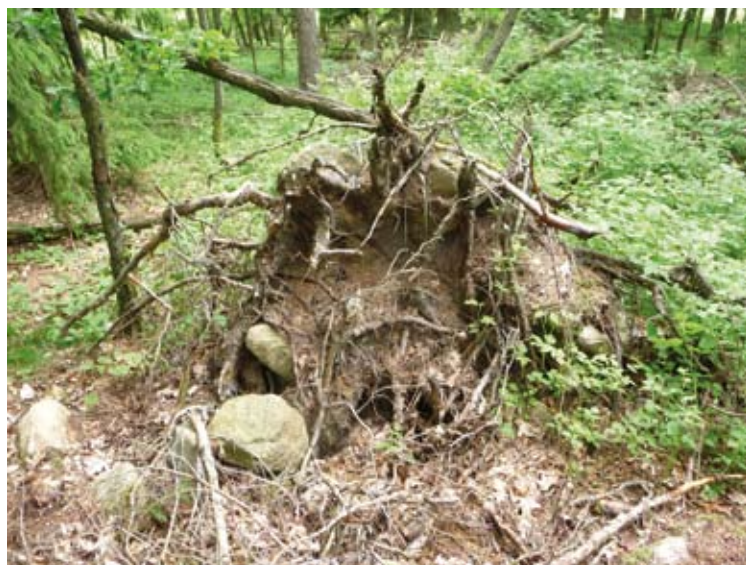
Rotvälta 2 var 2 x 2 meter stor och 0,3 meter djup och satt in mot centrum på graven. Flera stenar var uppdragna från packningen; de var 0,2–0,3 meter stora. Skadan åtgärdades. Vältan satt löst och kunde därför tas bort.

FIGUR 50. Rotvälta 2, innan återställning. Skadan omfattade ett antal stenar från den centrala delen av stensättningen.

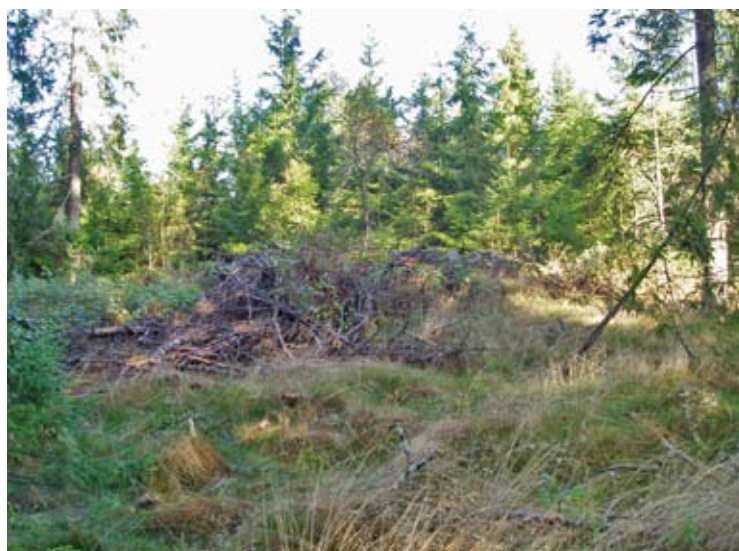
Vid stormskadeinventeringen noterades en rotvälta i rösets östra del som flyttat en del sten. Det fanns även mycket ris i södra delen av röset.

FIGUR 53. Reftele 149:2 före återställning.

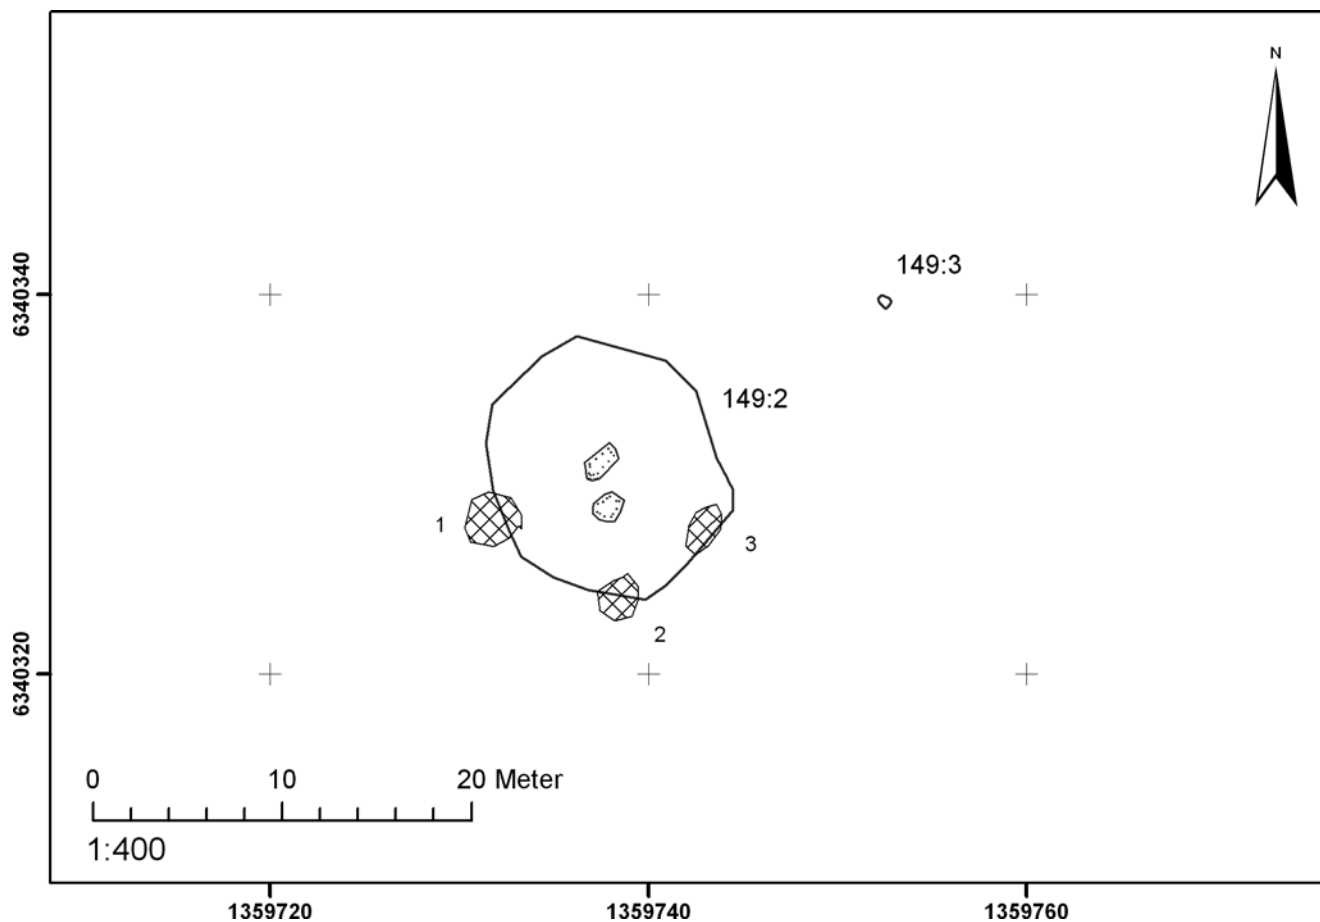
FIGUR 54. Reftele 149:2 med rotvältorna och den resta stenen 149:3.

Den intilliggande domarringen (149:1) och den resta stenen (149:3) borde röjas fram.

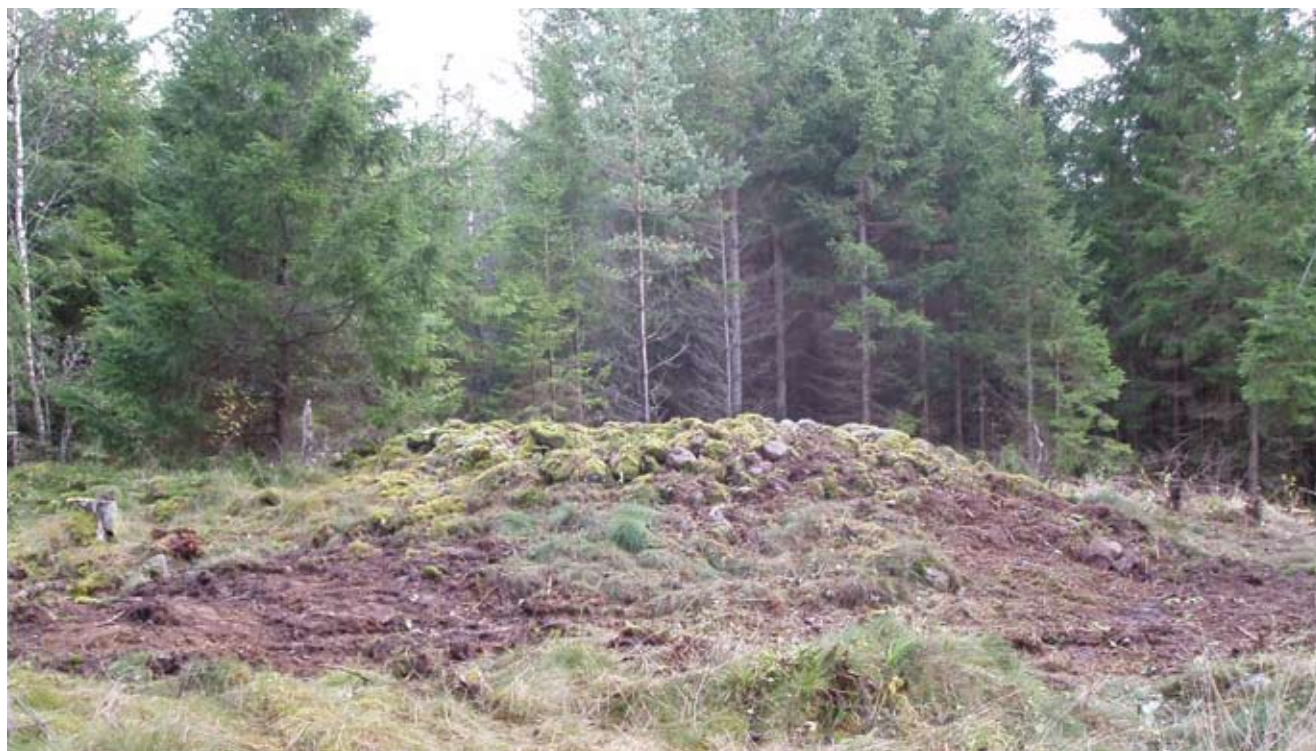
FIGUR 55. Reftele 149:2 efter återställning.

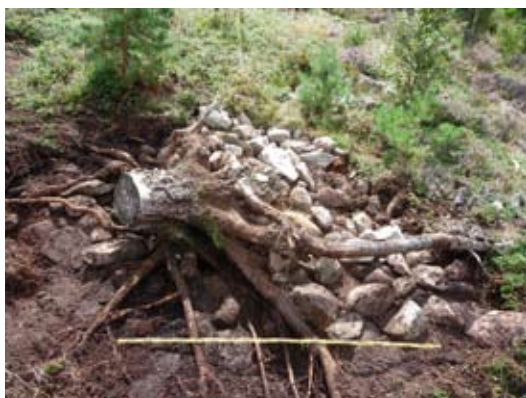
FIGUR 56. Rotvälta 1 framrensad.

Rotvälta 1 var 4 x 3 meter stor. Större delen av skadan var ytlig. Den faktiska skadan i graven var 1,3 x 1 meter och 0,6–0,7 meter djup. Den djupaste delen av skadan låg ca 1 meter innanför kantkedjan. Under torven vidtog tre lager sten. Underlaget utgjordes av gul sand. Vältan rensades och området kring den avtorvades. Skadan avgränsades. De flesta av rötterna var stora men hade bara påverkat torven och det översta stenlagret. Endast rakt under vältan var skadan allvarlig. Vältan togs bort manuellt, stenarna lades tillbaka och graven återställdes.

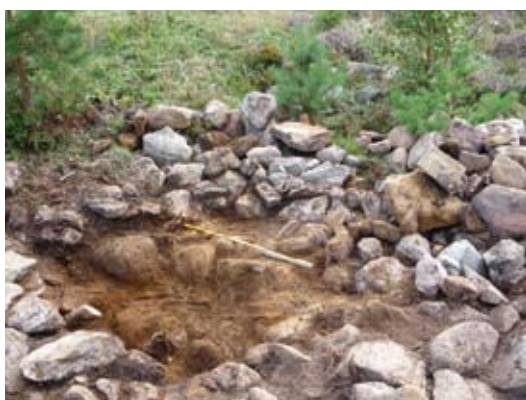
FIGUR 57. Rotvältan borttagen och skadan rensad. De stenar som rubbats av vältan lades upp runtom skadan.

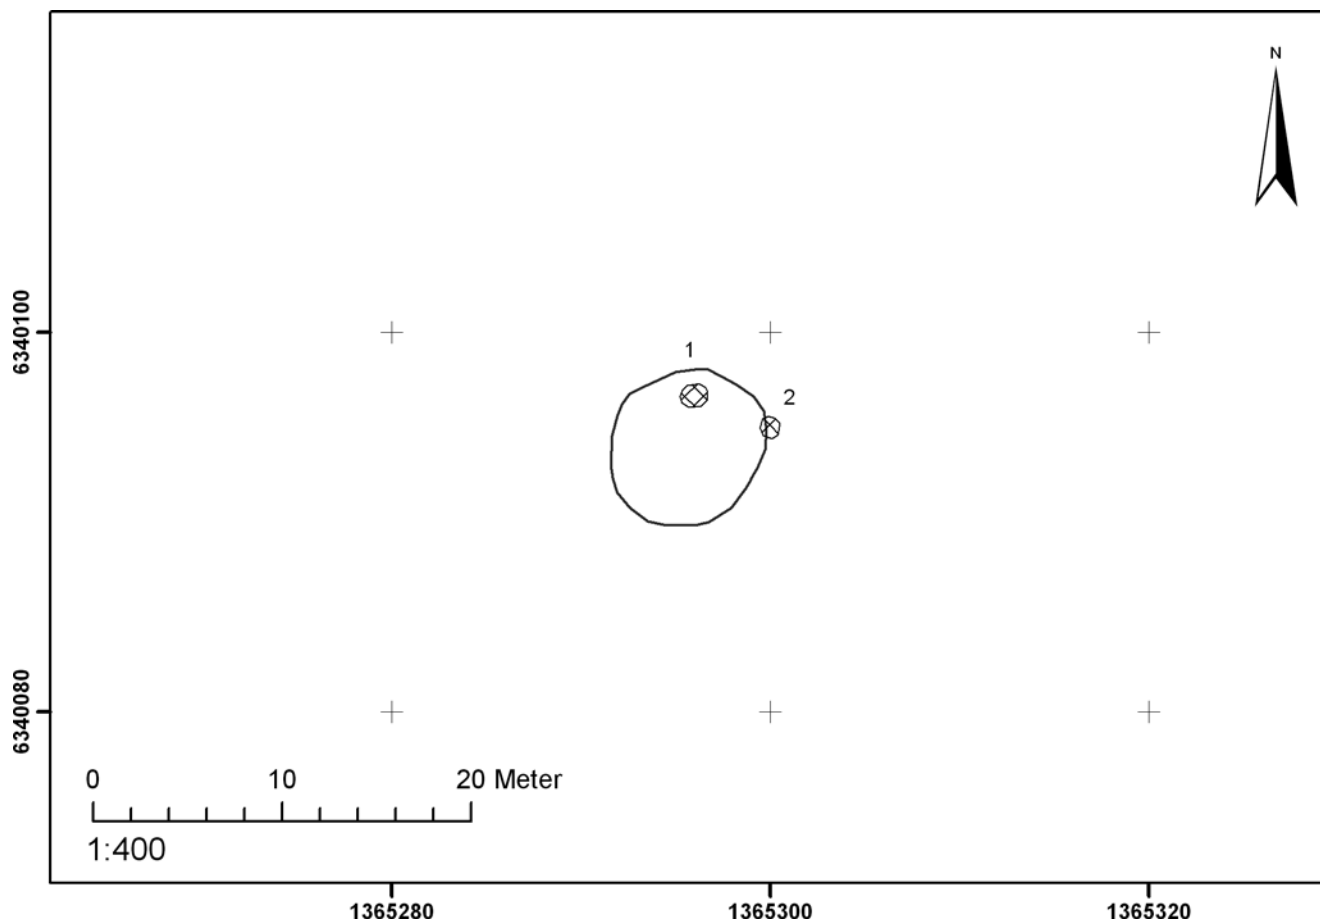
Rotvälta 2 var 1,2 x 1 meter stor. Den var belägen i och strax utanför kantkedjan. Eftersom rotvältan nästan hade fallit tillbaka lämnades den kvar. Det bedömdes göra minst skada på graven. Rotvältan putsades dock något.

FIGUR 58. Reftele 422:1. Stensättning med två rotvältor.

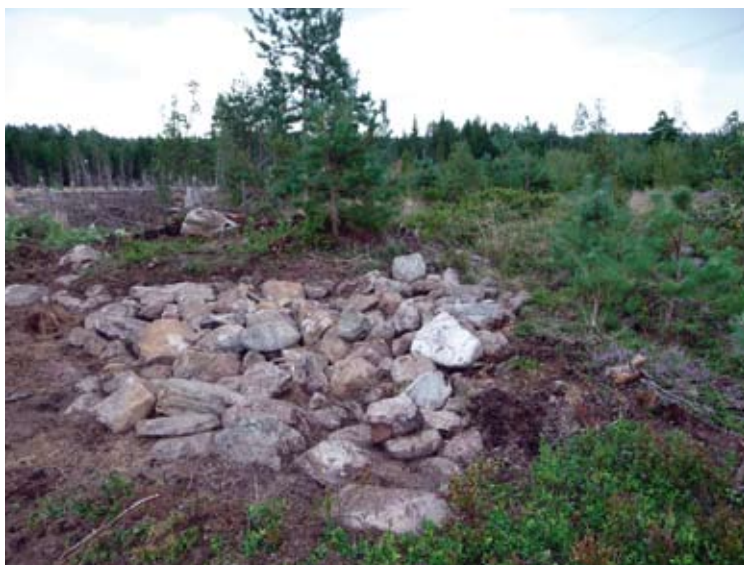
FIGUR 59. Efter att skadan dokumenterats lades stenarna tillbaka i ungefärligt ursprungligt läge.

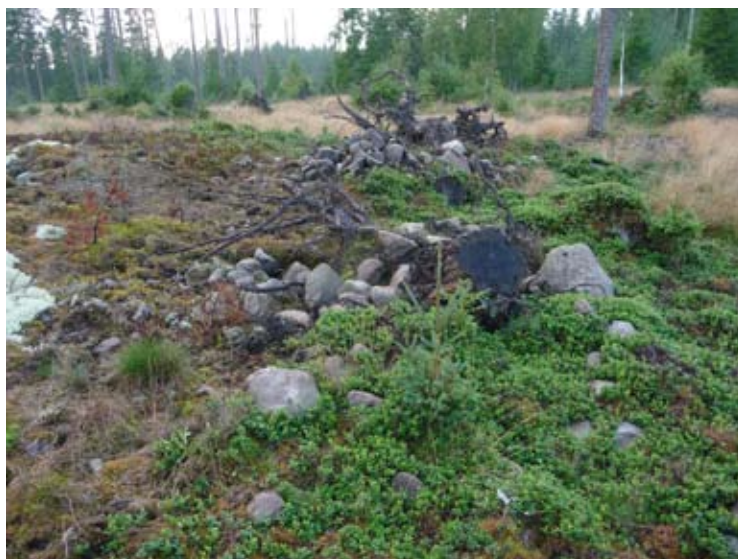
FIGUR 61. Fotot från öster visar de tre rotvältornas position i den kvadratiske stensättningen. I förgrunden syns rotvälta 3.

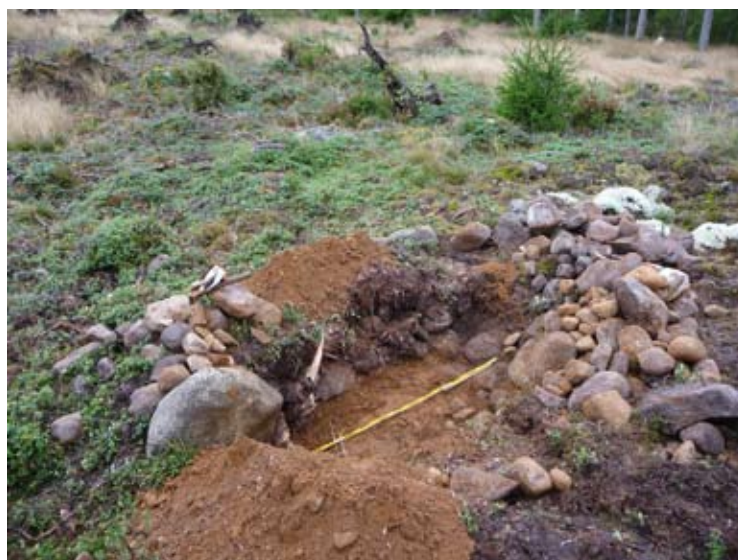
FIGUR 62. Efter att rotvältorna avlägsnats (här sett från väster) rensades rotsystemet och skadorna dokumenterades. Stenar och jord från rotvältan lades upp runtom hålrummet.

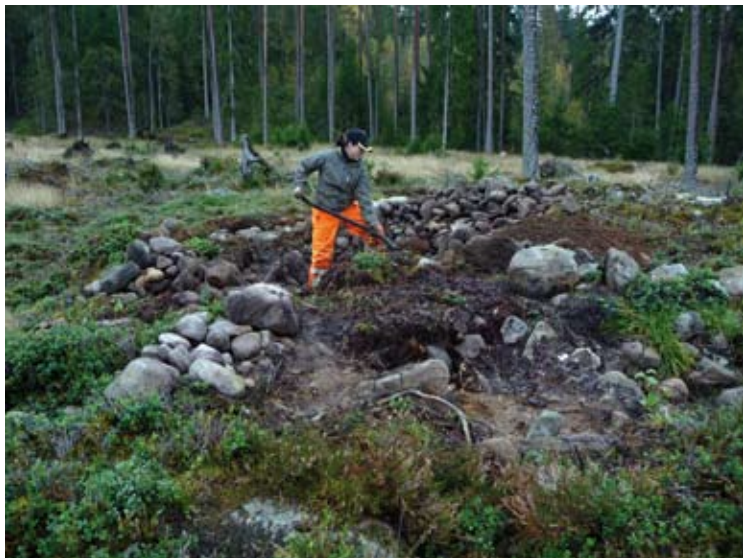
FIGUR 63. Arkeolog Anna Gustavsson skottar tillbaka jorden som suttit i rotvältorna ned i hålen. Därefter återbördades stenarna.
