Gudrun och Per – en stormig historia

Efterundersökning och återställning av stormskadade gravar och gravfält
i Jönköpings län, etapp 5–7

JÖNKÖPINGS LÄNS MUSEUM
Arkeologisk rapport 2010:09
Jenny Ameziane, Jan Borg, Anna Gustavsson,
Anders Kraft, Ingvar Røjder och Mats Sandin

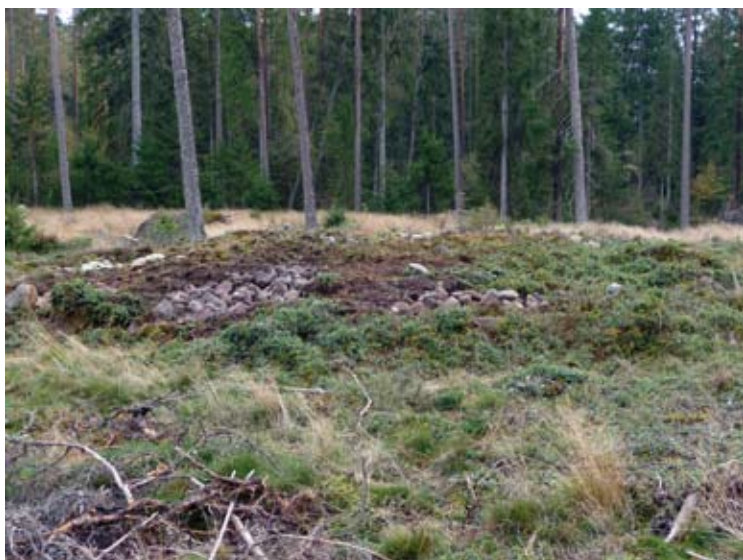
FIGUR 64. Den kvadratiske stensättningen efter återställningen sett från nordväst.

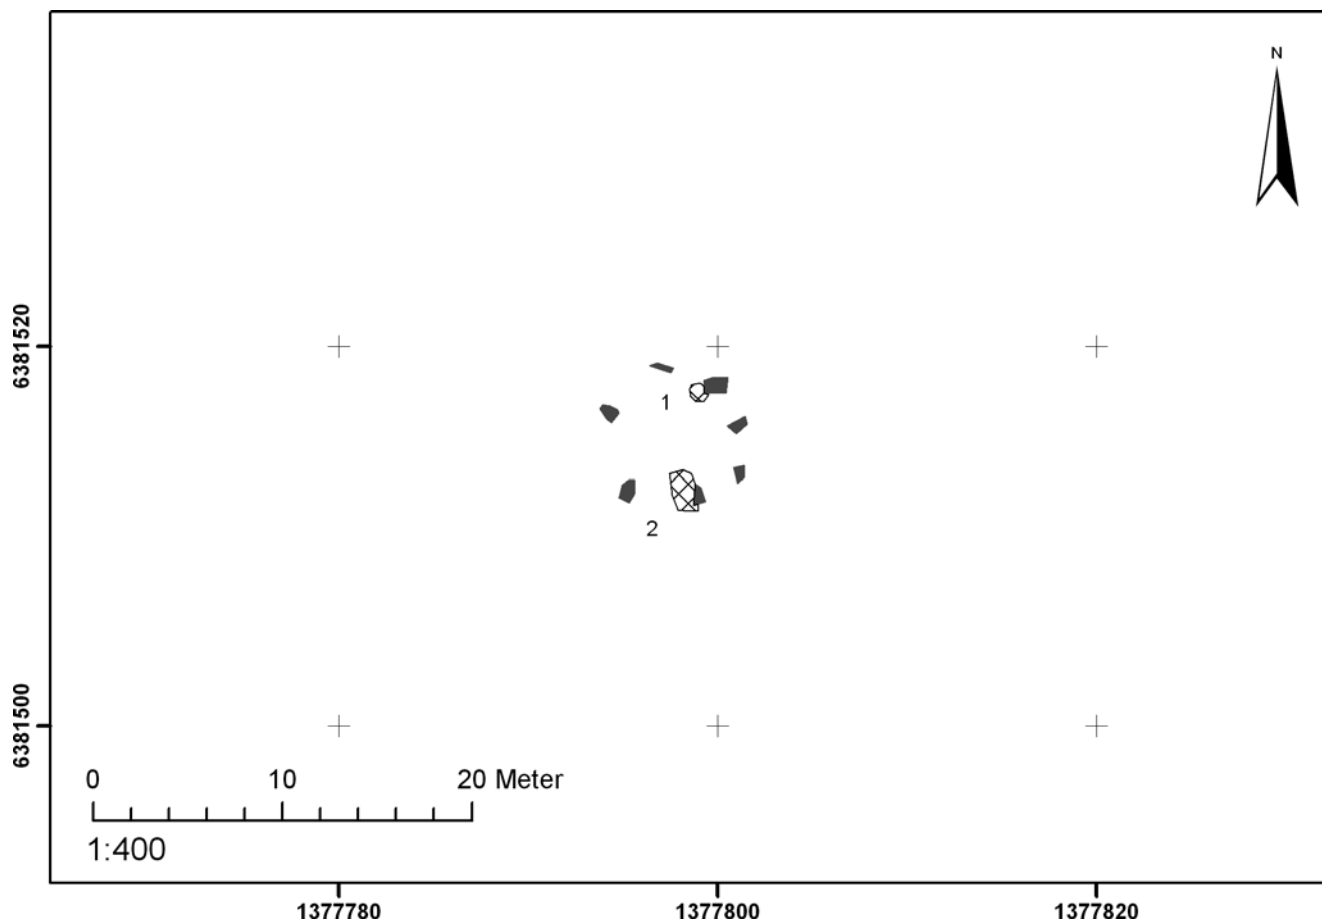
FIGUR 65. Stengårdshult 6:1. Domarring med två rotvältor.

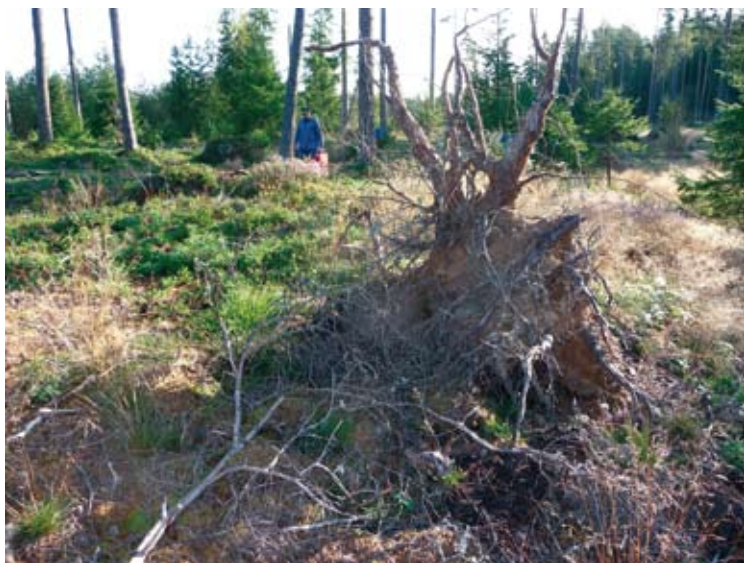
FIGUR 66. Rotvälta 2 sedd från väster.

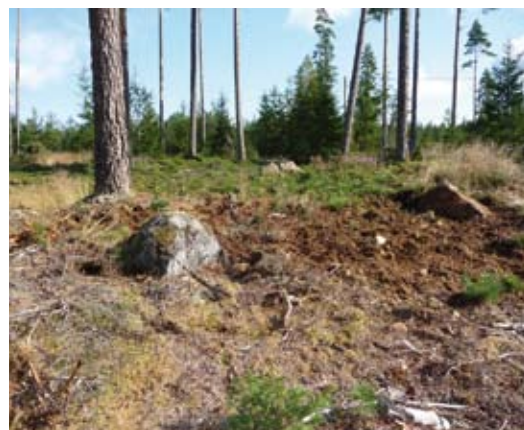
FIGUR 67. Domarringen efter återställning från sydväst.

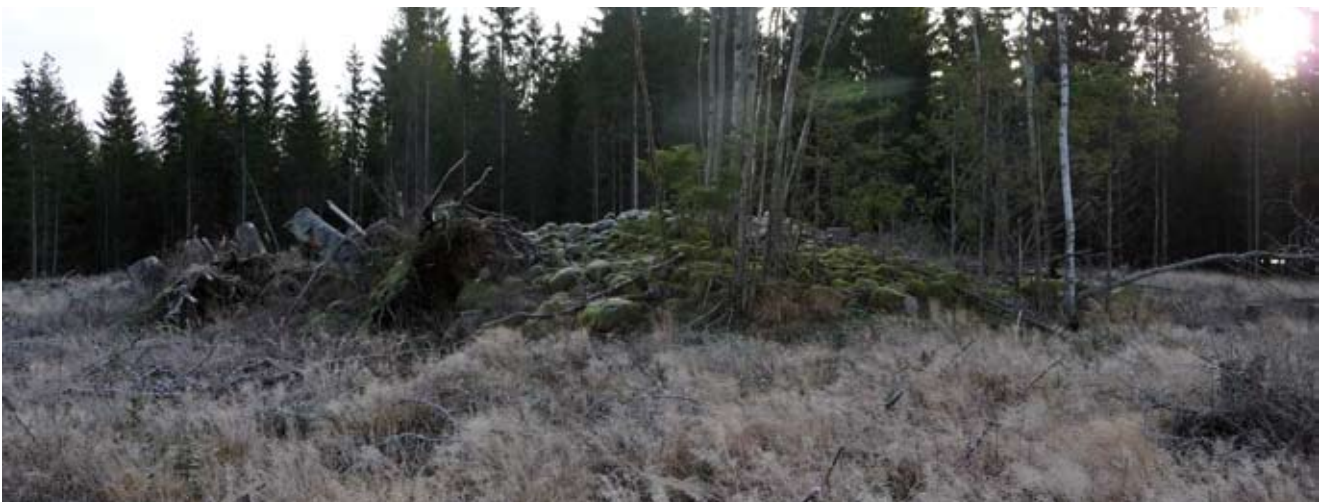
Rotvälta 2, 3, 4 och 5 låg tätt invid varandra i rösets norra kantkedja och deras rötter satt delvis ihop. De mättes därför in som en polygon. Rotvältorna omfattade en yta som var ca 6 x 3 meter stor och 0,4–0,8 meter djup. Jord och sten rensades bort från vältorna.

FIGUR 68. I norra delen av röset satt fem stora rotvältor som orsakat stor skada på fornlämningens kantkedja.

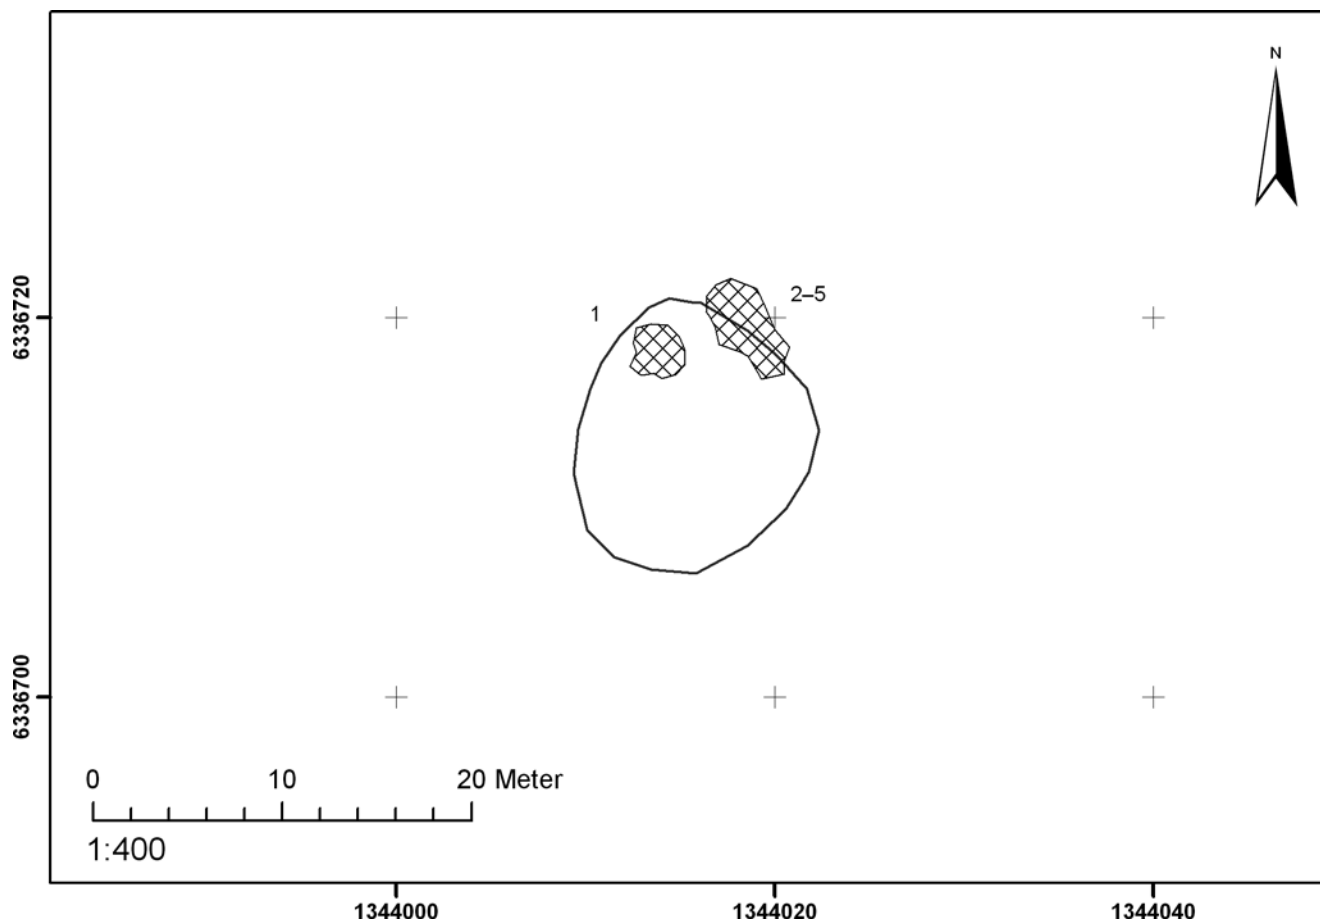
Rotvälta 1, en större välta med två stammar, berörde kantkedjan. Skadan var 3 x 3 meter stor och var på det djupaste stället ca 1 meter djup. In mot röset bestod anläggningen av flera lager sten. Rotvältan togs bort, fyllning från vältan återbördades, kantkedjan återställdes.

FIGUR 69. Södra Hestra 24:1. Röse med fem rotvältor.

Rotvälta 2 och 5 togs bort medan rotvälta 3 och 4 ligger kvar; rötterna på dessa kapades dock innan. De fyra rotvältorna hade dragit med sig delar av kantkedjan och stenpackningen innanför. Anläggningen återställdes.

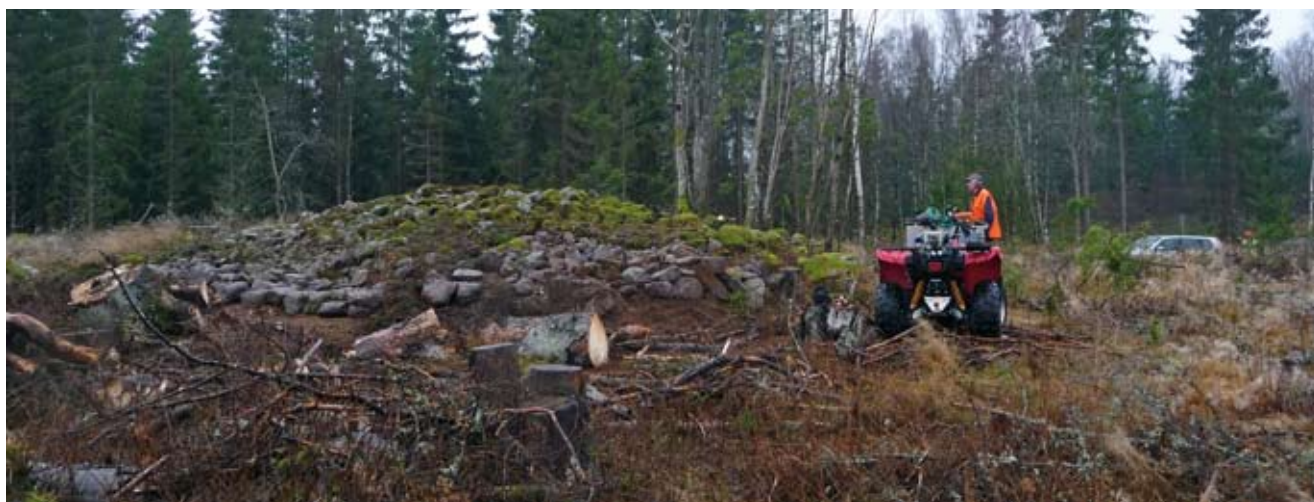
FIGUR 70. Här syns röset efter återställningen. Till höger i bild står Kennert Andersson med fyrhjulig motorcykel.

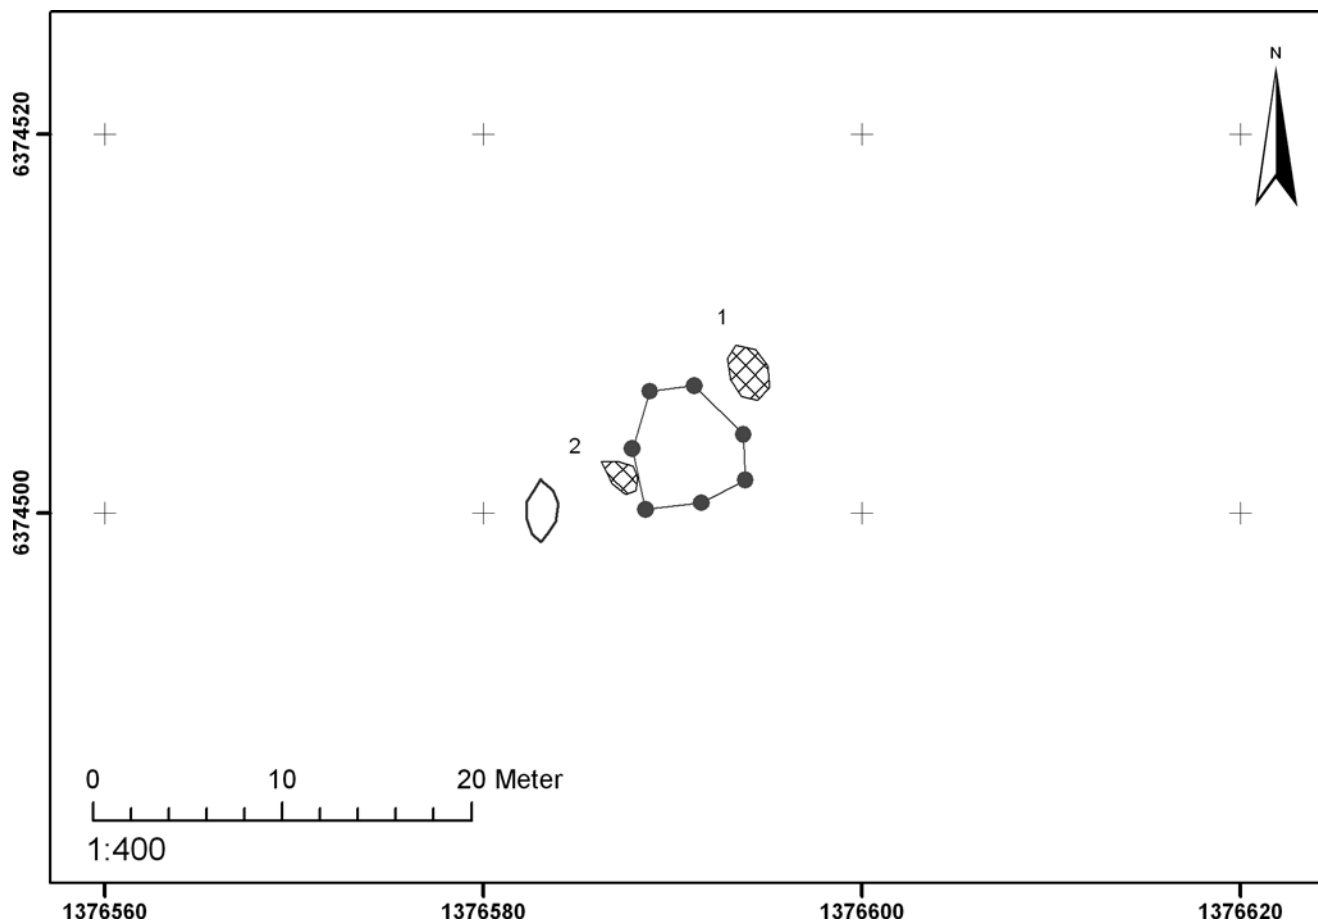
Rotvälta 1 berörde kanten av domarringen och var 2 x 1,5 meter stor och 0,3 meter djup. Stubbens rötter satt djupt och välтан putsades utan att något framkom.

FIGUR 71. Valdshult 22:1. Domarring med två rotvältor. Intill finns även röjningsrösen och en skeppsformad-oval stenpackning.

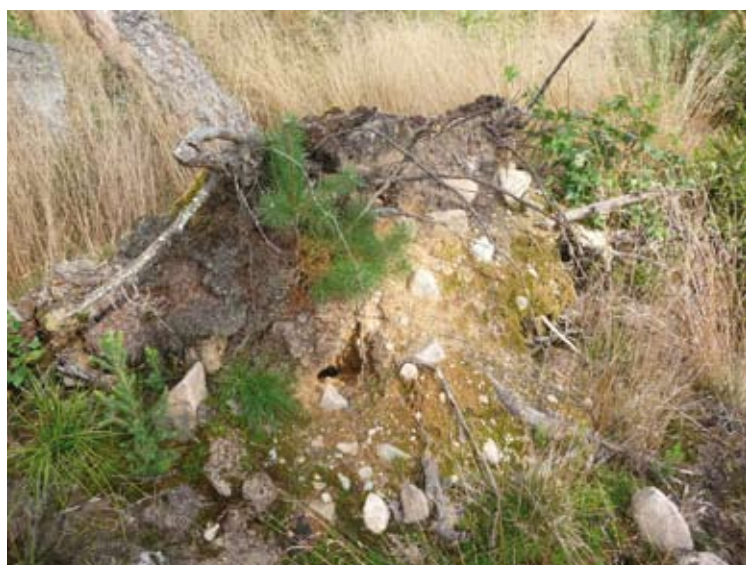
Rotvälta 2 satt också i kanten av domarringen och var 2 x 1,5 meter stor och 0,3–0,4 meter djup. I välтан fyllning fanns sandigt material och ett antal stenar, 0,1–0,4 meter stora. Dessa ingick troligen inte i domarringens konstruktion, utan är snarare material från underliggande moränmark. Eftersom en stor del av stammen satt kvar och rötterna gick djupt kunde inte rotvälтан avlägsnas. Den putsades istället. Inga fynd eller anläggningar framkom.

FIGUR 72. Rotvältan 2 innan återställning. Vältan hade dragit upp en mängd moränmaterial. Risken att träffa på gravgömmor i denna typ av grav är stor, eftersom ingen skyddande stenpackning finns. Flertalet av de gravgömmor som framkommit i projektet har legat direkt under grässvålen – nästan uteslutande i domarringar.

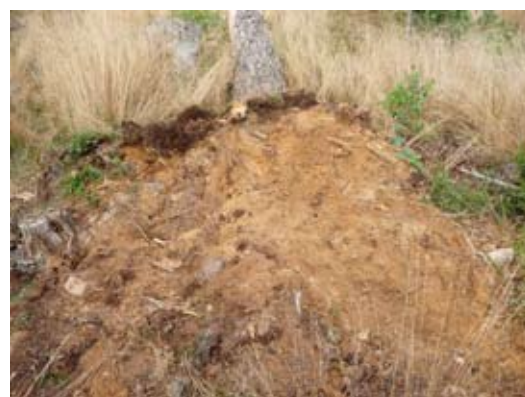
FIGUR 73. Rotvältan 2 efter återställning. Intill vältans stam syns den enda resta stenen i domarringen, vilken turligen hade klarat sig undan stormfallet.

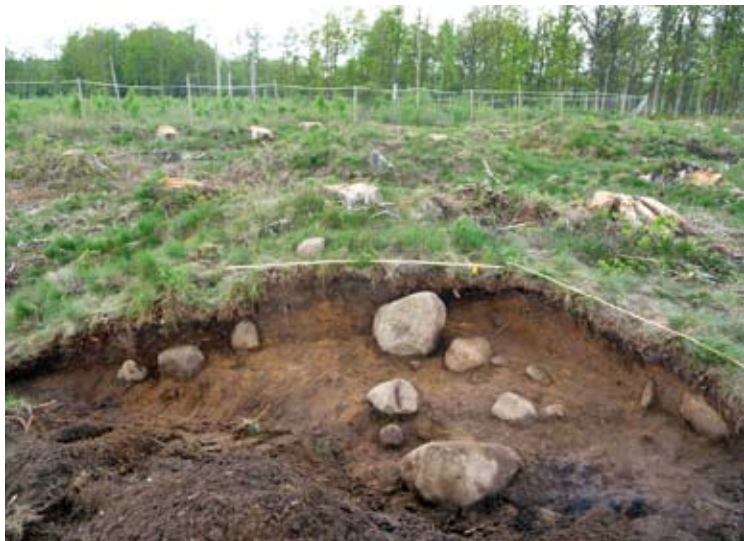
Rotvälta 11 var 5 x 2,5 meter stor och minst 0,8 meter djup. Vältan hade dragit ut en del av fyllningen i kantrännan och delar av kärnröset syntes i skadan. Skadan åtgärdades efter att en arkeologisk dokumentation och undersökning utförts (se FIGUR 75, 76 och 77). Inga fynd påträffades, men kolbitar framkom i ett sandigt påfört lager (lager 3). Kolbitarna tolkades som rester av ett brandlager som har samband med gravens anläggande. Rotvältan togs bort.

FIGUR 75. Efter att rotvälta 11 tagits bort gjordes en vetenskaplig arkeologisk undersökning av gravens uppbyggnad.

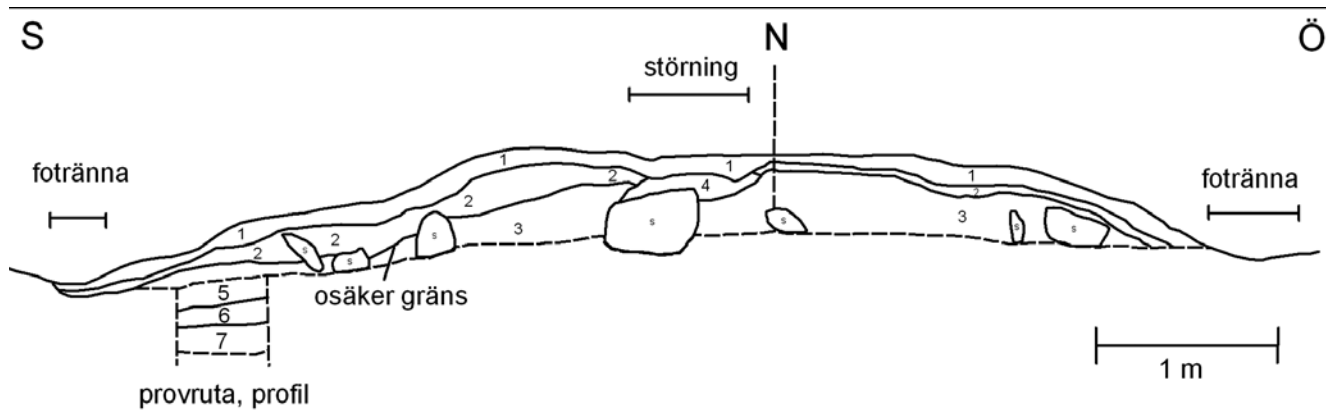
FIGUR 76. Gravens stratigrafi i renritad profil. 1. Torvlager. 2. Humuslager. 3. Påförda siltiga sandlager med inslag av grovsand och mindre kolbitar. 4. Störning, mörkbrun humös fyllning vid stenblock, förmodat ras invid välta, stenar nedrasade. 5. Som lager 3, fast något mer homogen brun färg. 6. Rester av äldre grundhorisont, brun melerad med gul silt. 7. Orörd markhorisont. Observera att profilen i det närmaste är gjord med 90 graders vinkel enligt lodrätt streckmarkering i mitten av figuren.

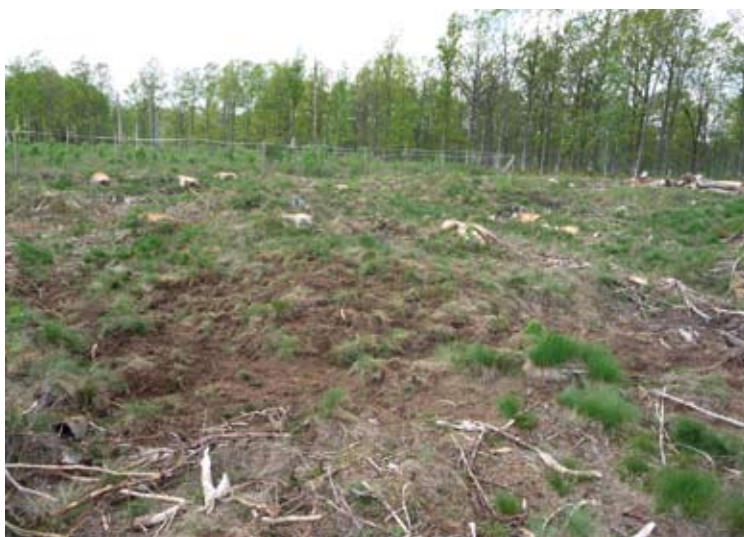
FIGUR 77. Graven, där rotvälta 11 suttit, efter återställning.

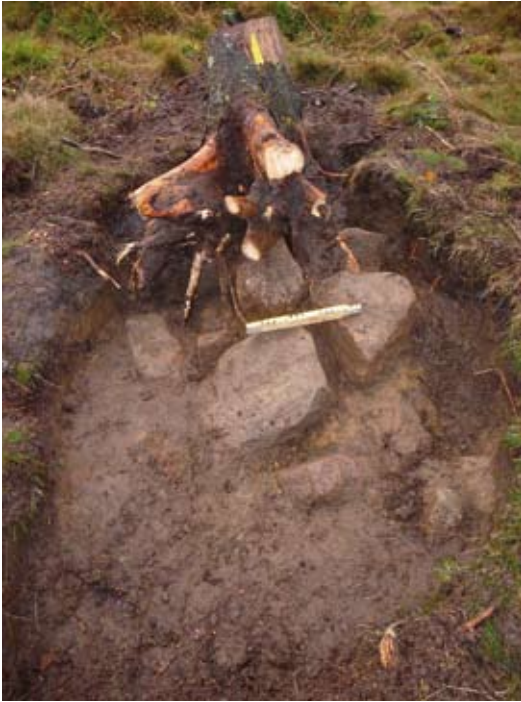
FIGUR 78. Rotvälta 14 efter framrensning och avgränsning av skadan ner till kärnrösenivå.

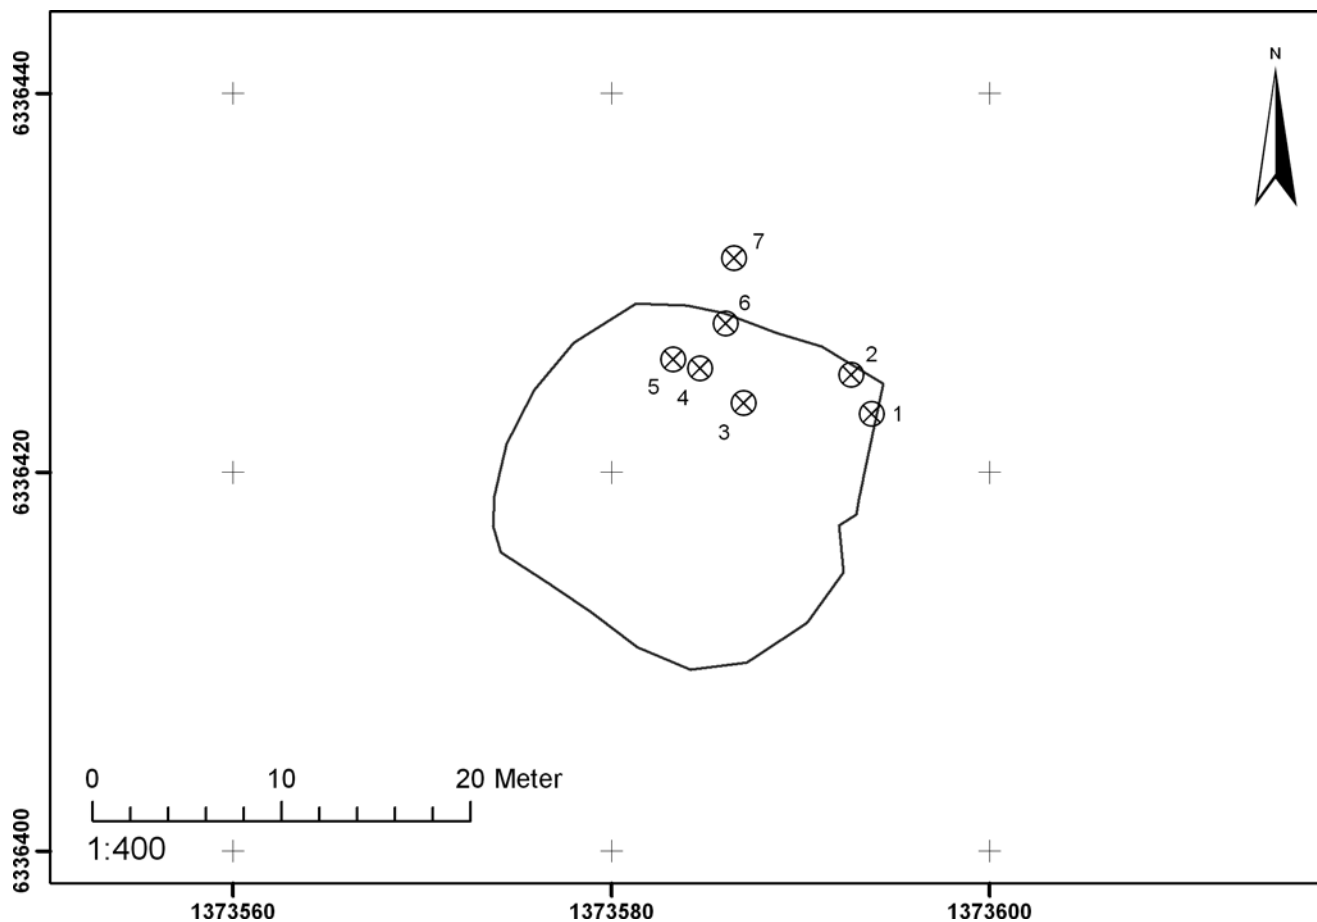
FIGUR 79. Den stora gravhögen Ås 22:1 med rotvältor markerade.

I graven finns en historik av upprepade störningar: äldre rotvältor, sandtäkt m.m. Med inmätningar (i detta fall DGPS) kan vi i framtiden se var störningarna har varit. Det kan vara av betydelse vid en arkeologisk utgrävning, då recenta och äldre skador kan skiljas åt.

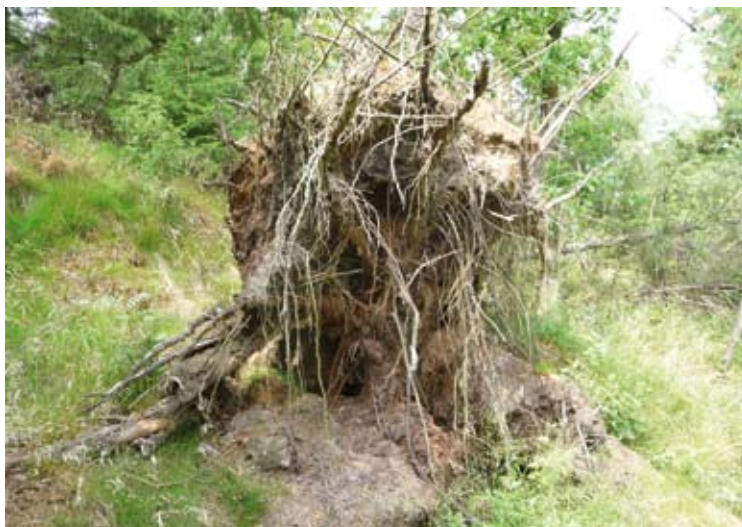
FIGUR 80. Rotvältor 2, en jättevältor innan återställning. Den bästa lösningen var att dra tillbaka vältan i den enorma grop den skapat. Med tiden kommer skadan att självlåka.

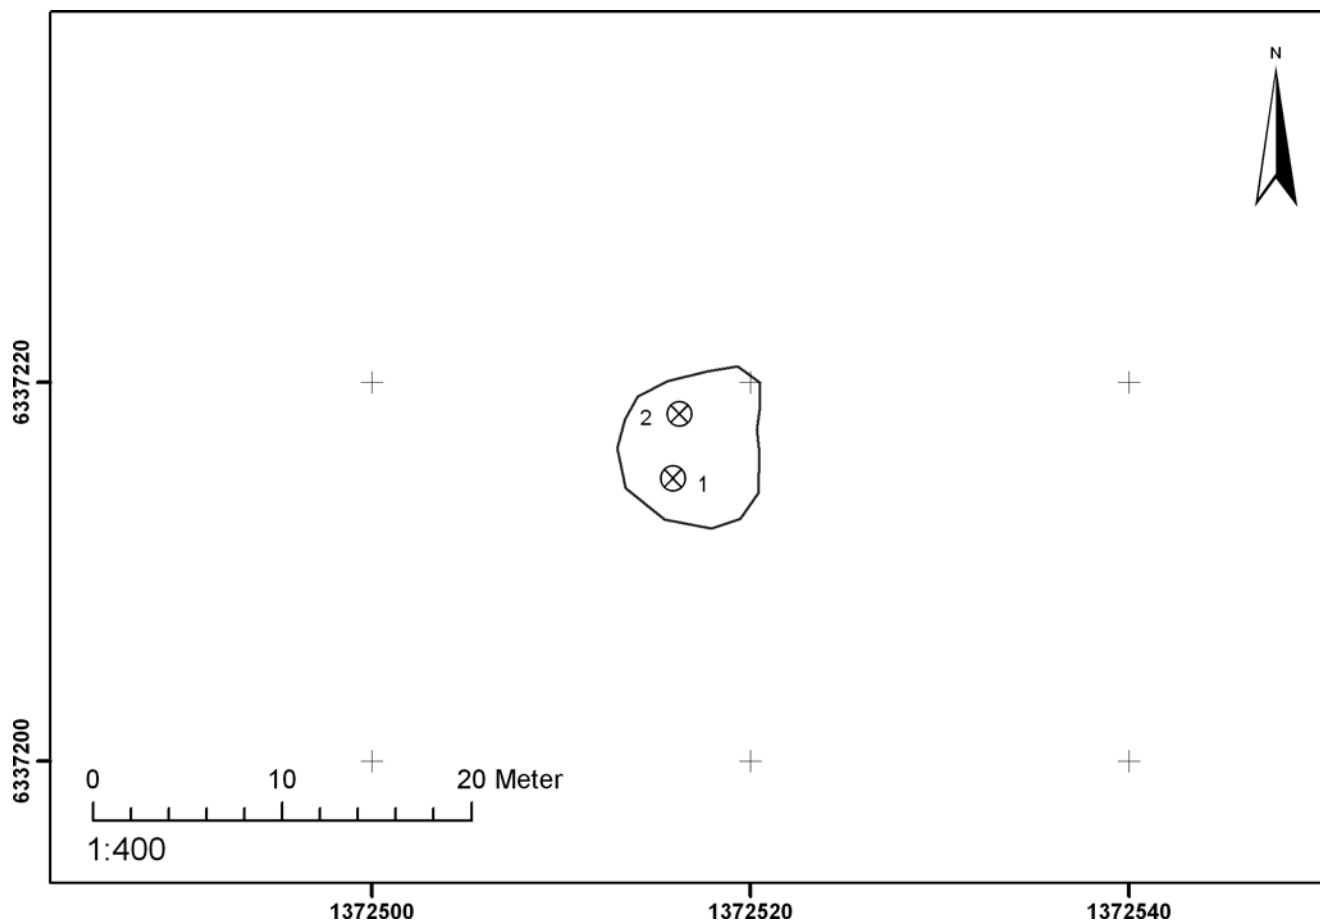
Lagerföljden var något tydligare än i rotvälta 1. Under torven syntes ett knappt decimetertjockt lager flammig humös sand, följt av gul sand med enstaka kolstänk. Inga fynd eller spår av övriga anläggningar noterades.

FIGUR 82. Ås 62:1. Hög med två rotvältor.

Ett litet keramikfragment påträffades i rotvälta 1, i den del av skadan som vette in mot gravens centrum (se BILAGA 1).

Rotvältorna avlägsnades manuellt. Ett till två lager sten syntes i båda vältorna.

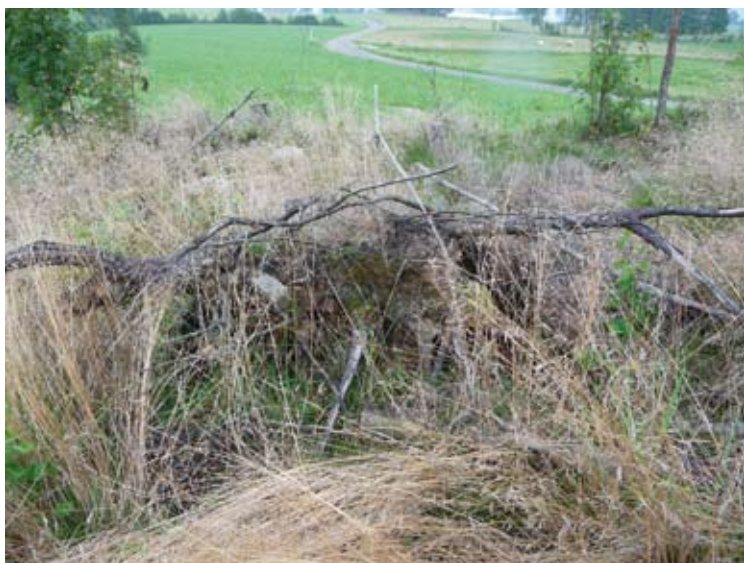
FIGUR 83. Rotvälta 2 före återställning från väster.

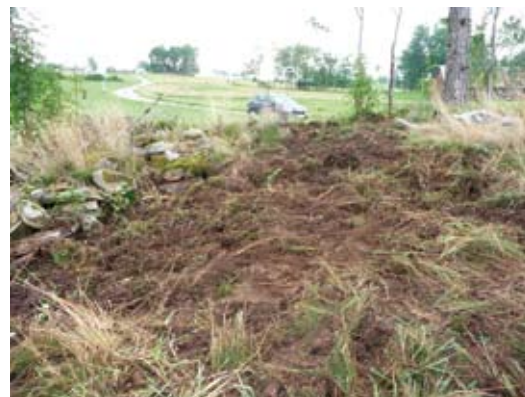
FIGUR 84. Rotvälta 2 efter återställning från öster.

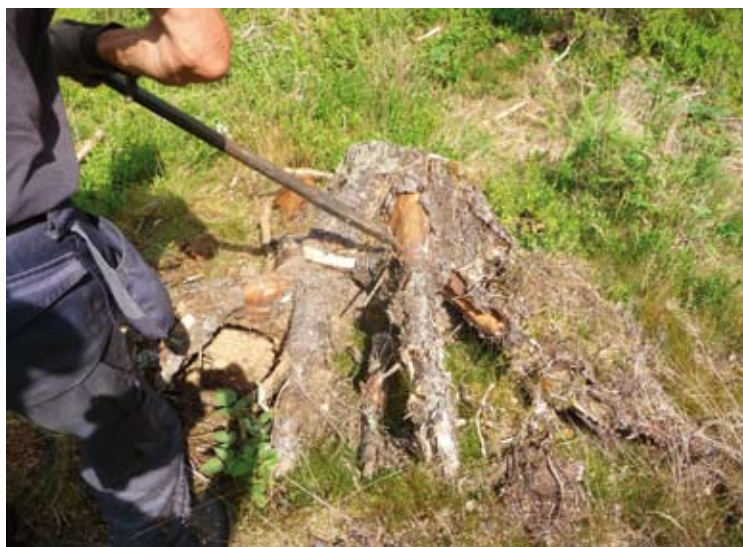
FIGUR 86. Rotvältan i grav 66:1 under bearbetning. I samma gravhögd påträffades en bengömma vid återställning efter stormen Gudrun. Om alla växande träd på gravarna kapats hade man kunnat undvika att återkomma till samma objekt. Det måste dock ske i dialog med berörda markägare så att inte ekonomiska värden blir en knäckfråga.

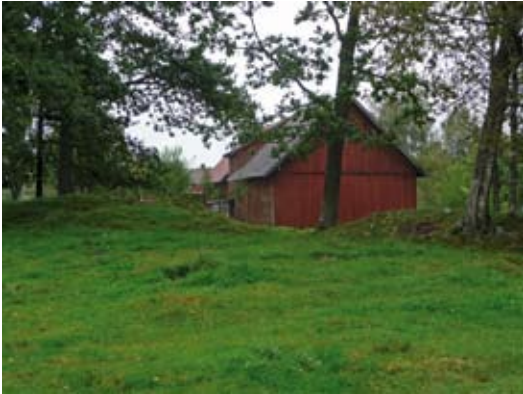
FIGUR 88. En del av gravfältet var redan betad och röjd.

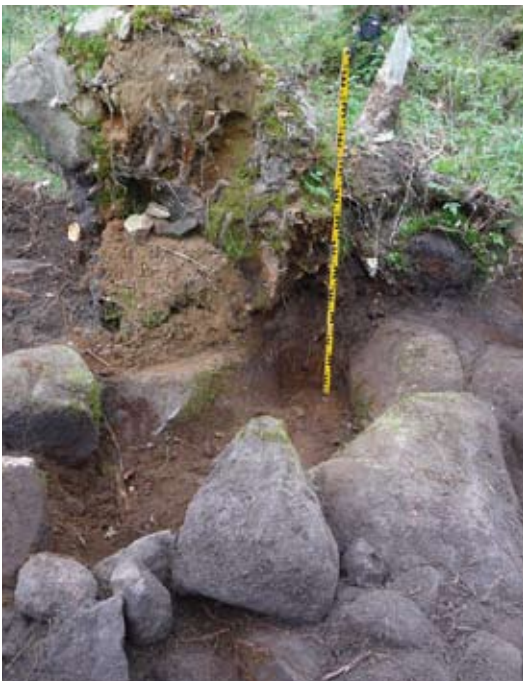
FIGUR 89. Stenar under rotvälta 1. Kan det röra sig om ytterligare en – tidigare okänd – grav?

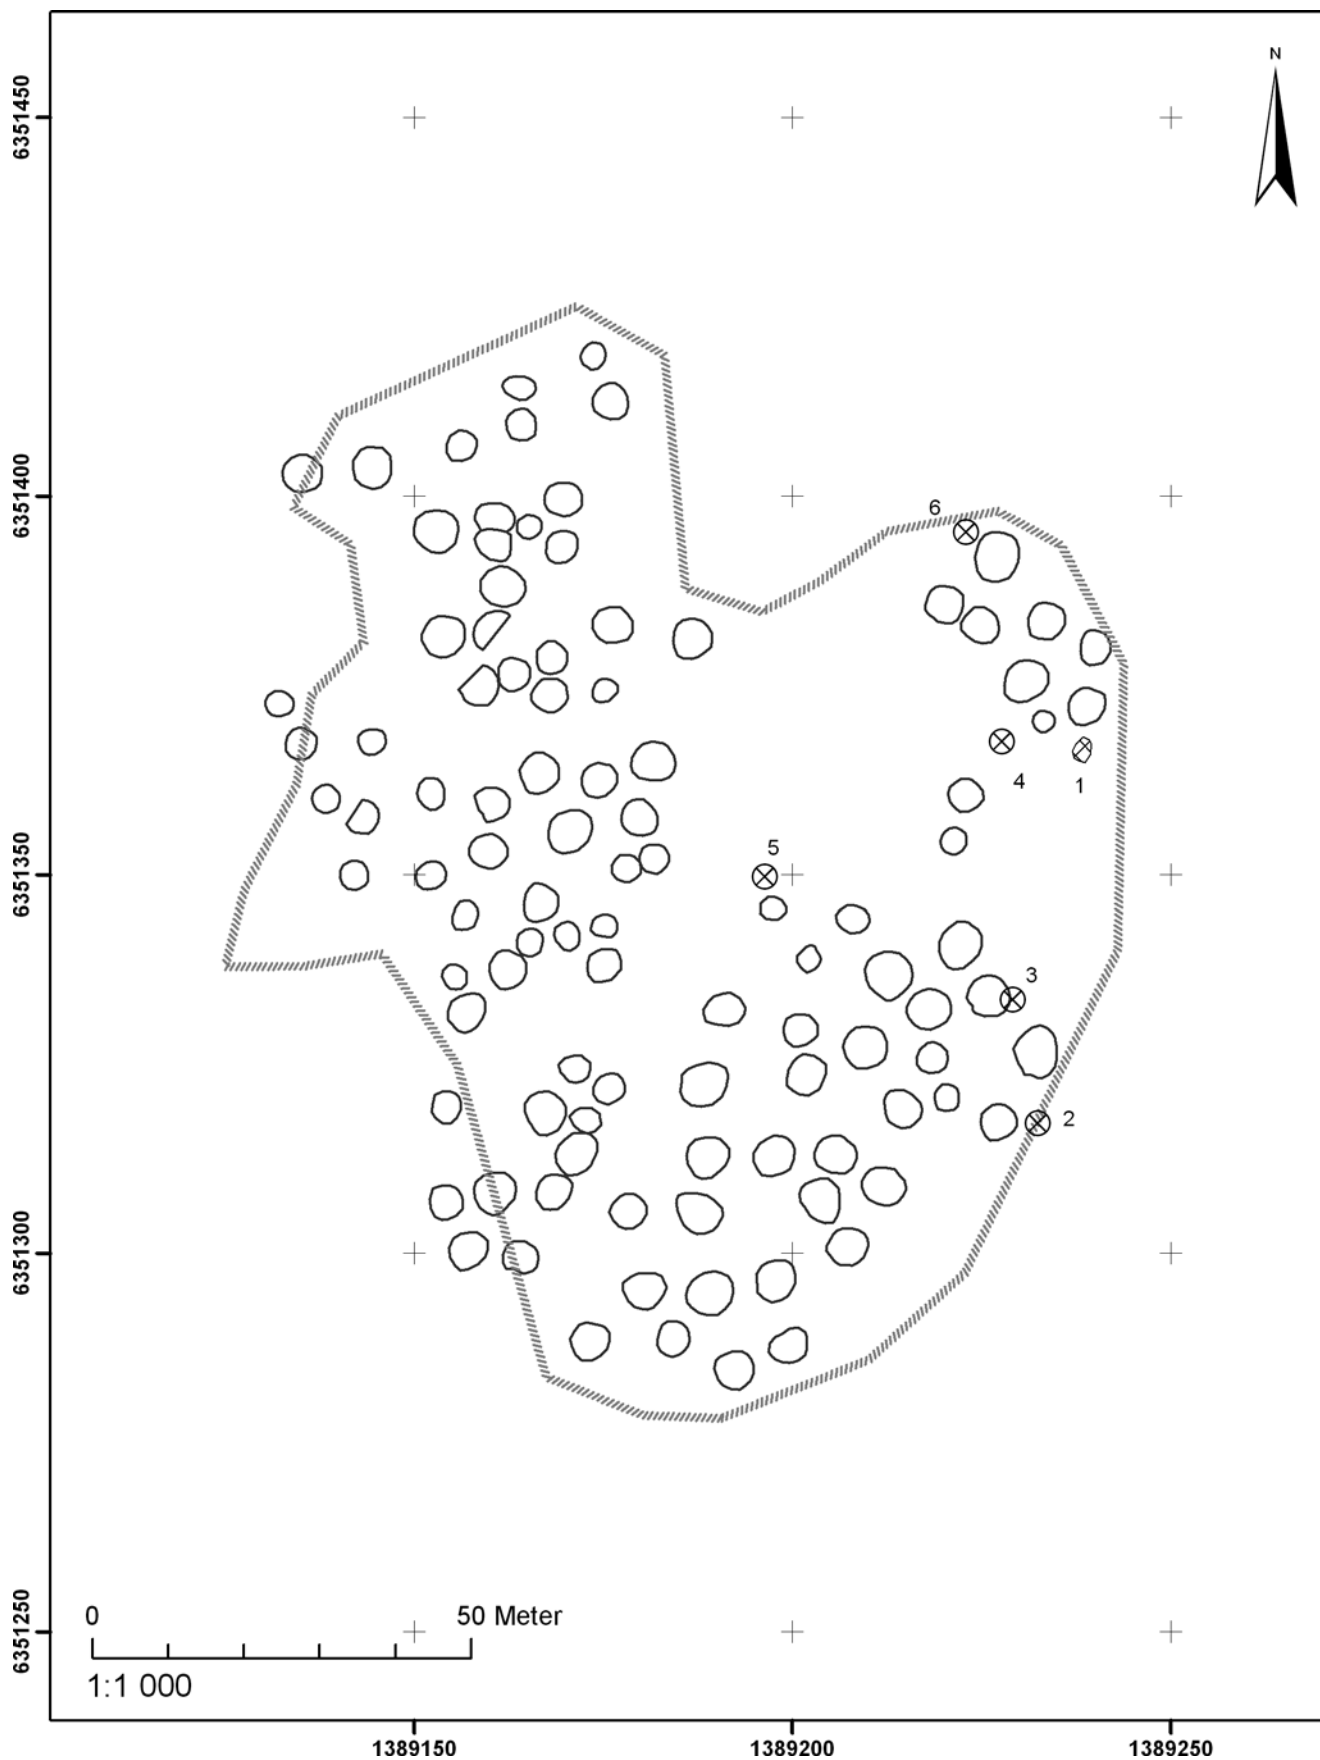
FIGUR 90. Kävsjö 26:1. En översiktlig gravfältskarta upprättades över området. Mittpunkter mättes in på de tydliga gravarna. Mycket osäkra gravar och odlingsrösen mättes inte in. Gravarnas utbredning digitaliserades in från den skiss som fanns i fornlämningsregistrets inventeringsdagbok.

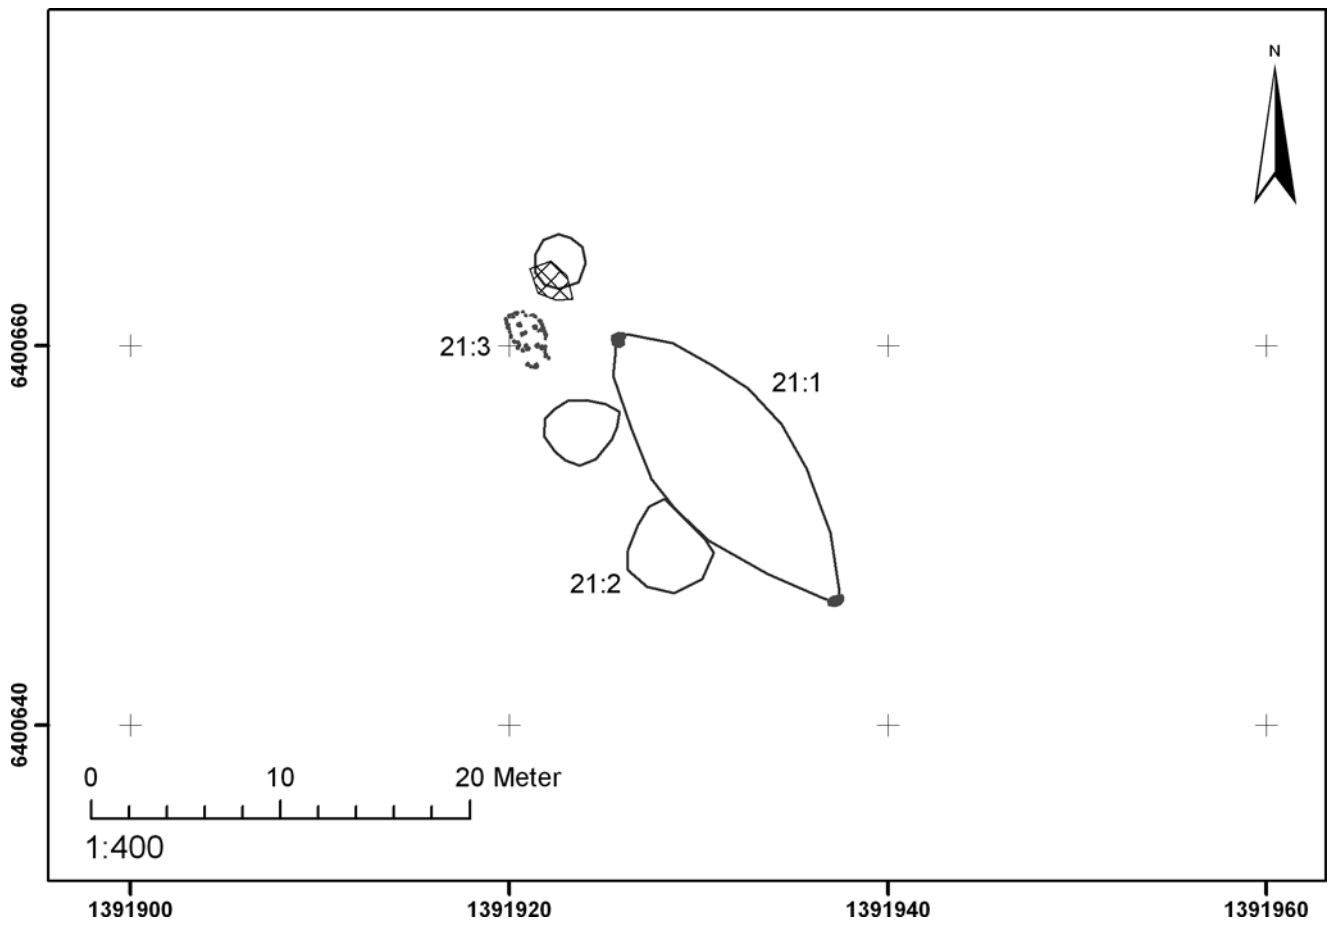
Under arbetet karterades ytterligare en låg stensättning väster om skeppsättningen (se kartan). Den är knappt 0,1 meter hög och fick avgränsas med hjälp av sond vilket gör avgränsningen något osäker. Utifrån några få stenar som avtäcktes så förefaller den vara uppbyggd av stenar som är mellan 0,1 och 0,3 meter i diameter. Gravens diameter är 3,5 meter.

FIGUR 92. Gravarna 21:1–3 samt de två nypuptäckta. Även skeppssättningens stävstenar har mätts in.

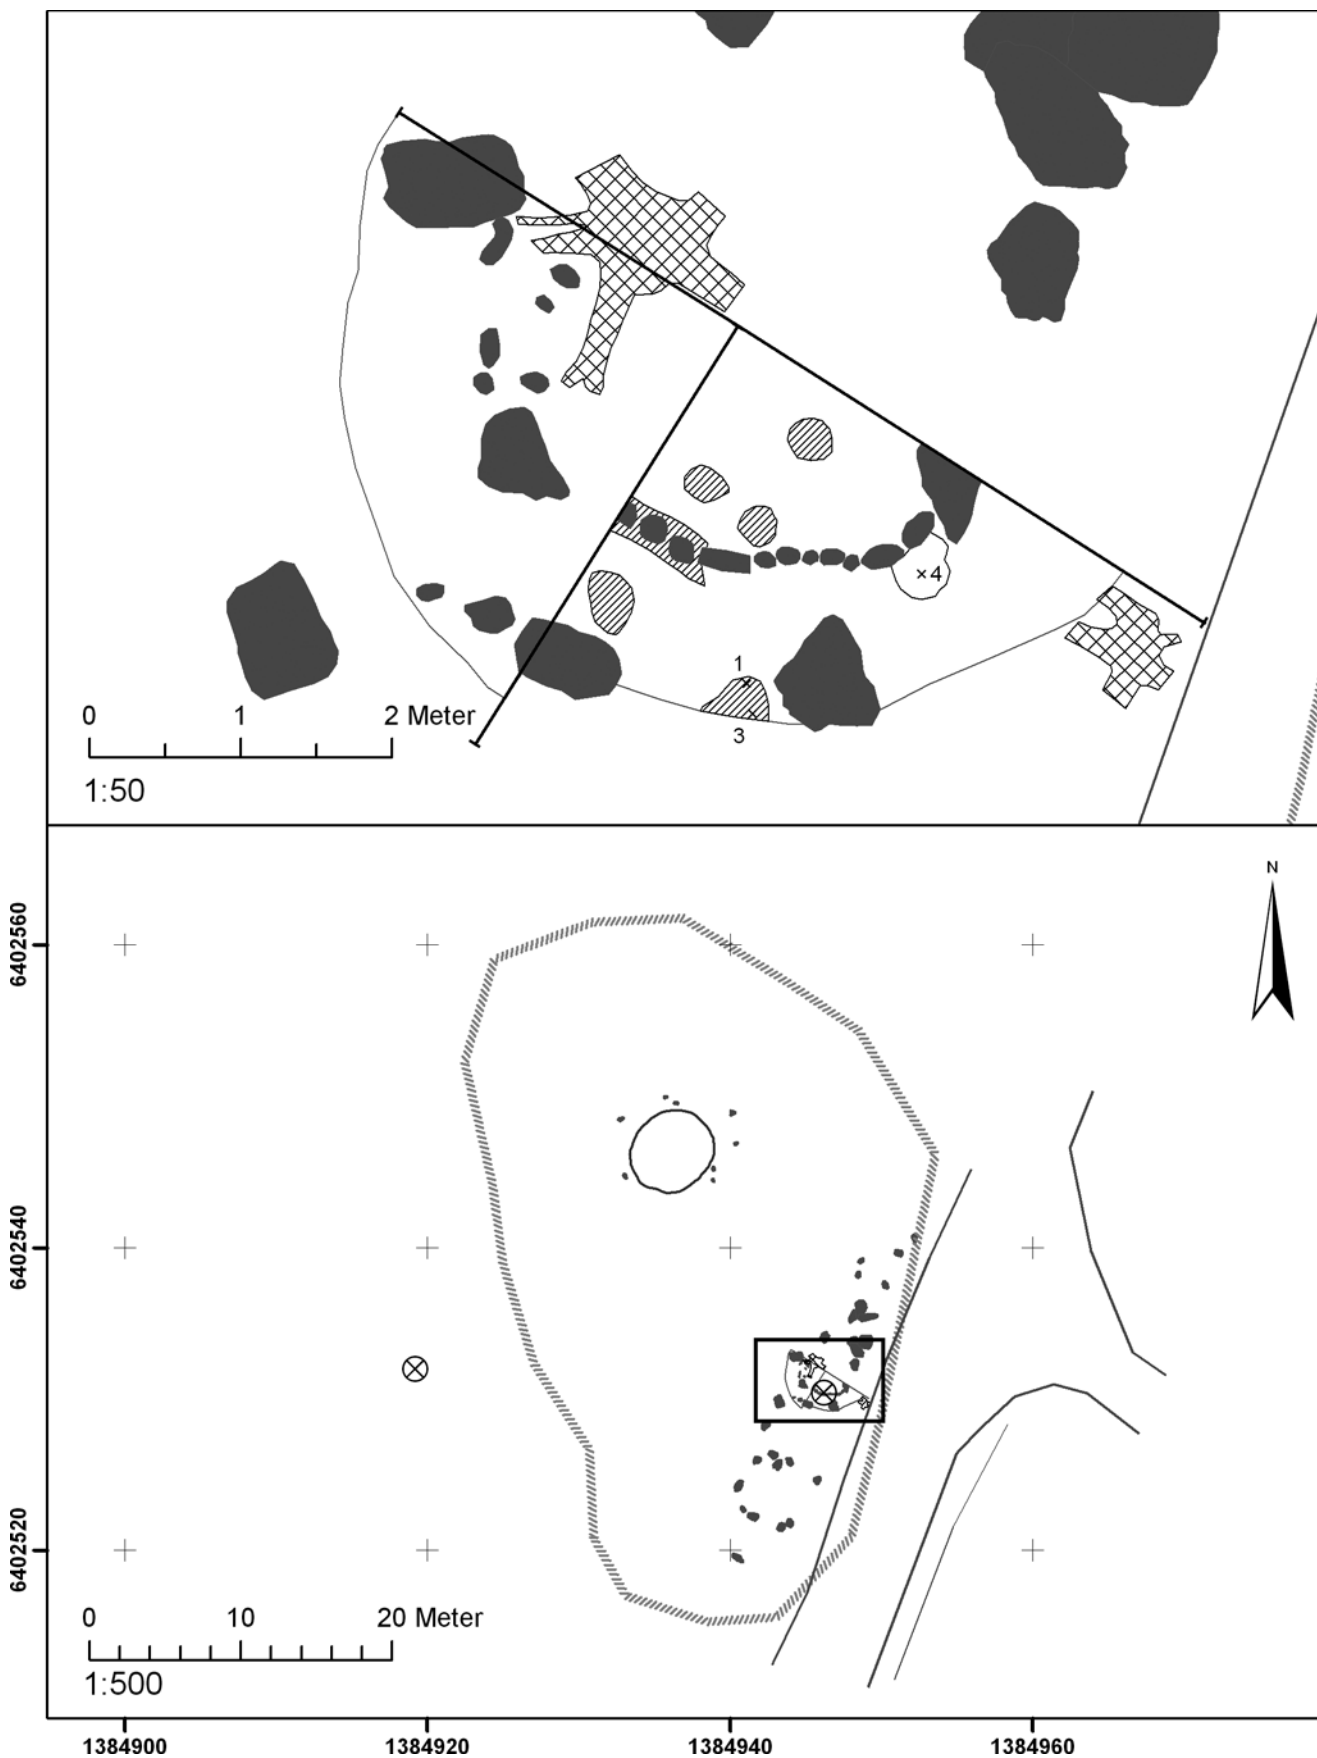
Vältan satt i den sydöstra delen av en domarring med åtta synliga stenar. Vid undersökningen framkom ytterligare en kullfallen rest sten, som låg dold under rotvältan. Vältan och stenarna fotograferades och mättes in. Den södra delen av graven avtorvades; torvlagret var 0,05–0,1 meter tjockt. Hela den sydöstra kvadranten av anläggningen, alltså den del som berörts av rotvältan, undersöktes. Efter avslutad undersökning återställdes graven.

FIGUR 93. Mulseryd 27:1. Gravfält med domarringar och enstensättning. Den övre bilden visar detalj av den undersökta domarringen. Fyndnummer anges i figuren. Fynd 2 framkom i samband med rensning och finns därför inte med på planen.

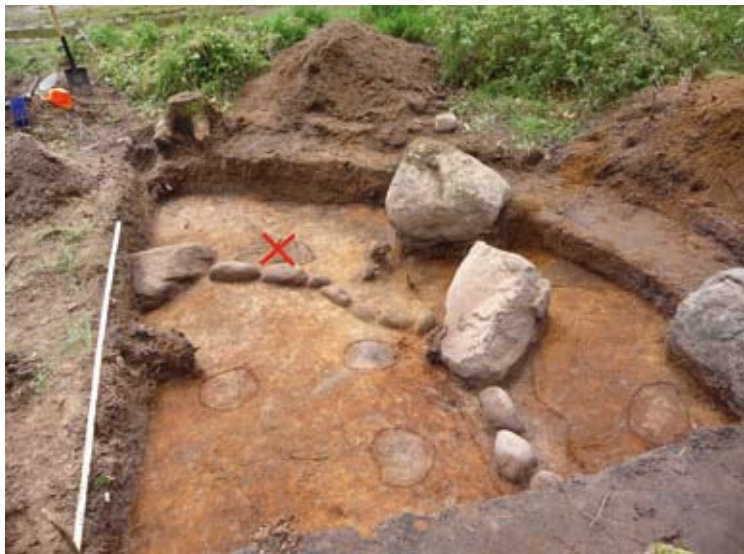
FIGUR 95. När ytan rensats fram framkom den inre stenkretsen i domarringen. En större sten låg ner, men den restes upp. Inom stenkretsen framkom tre koncentrationer av sot och kol. I en mörkfärgning utanför stenkretsen (vid krysset) framkom delar av en bronsfibula. Foto från nordväst.

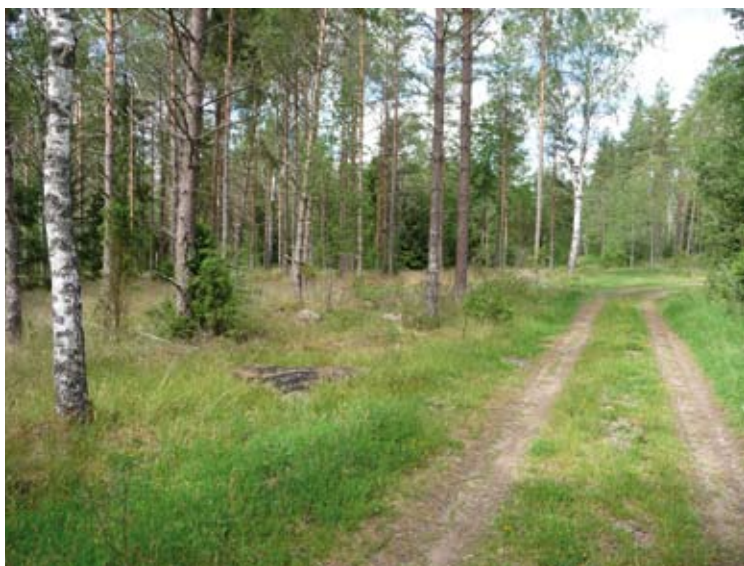
FIGUR 97. Efter undersökningen återställdes graven invid den åldersstigna färdvägen Nissastigen. Fotot är taget från söder.

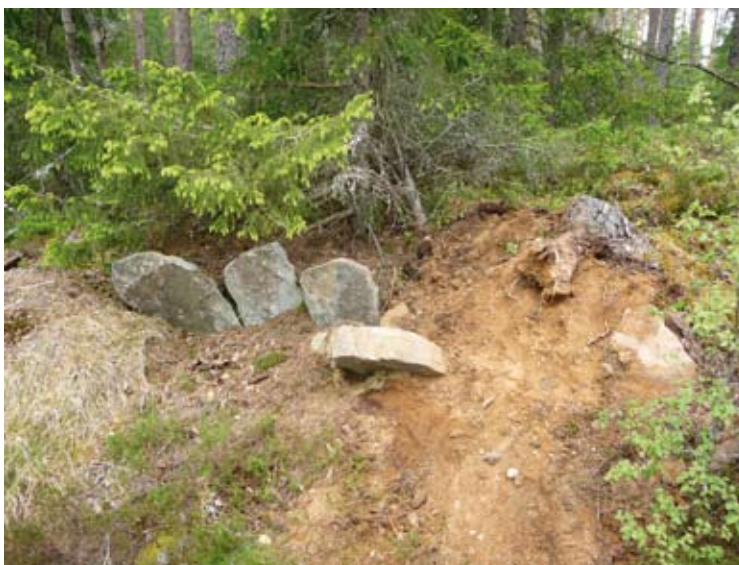
FIGUR 100. Efter återställningen blev hällarna återigen synliga.

Vid 2009 års skadedokumentation undersöktes en rotvälta i den östra kanten av den kvarvarande hällkistan. Rotvältnen var 1,5 x 1,2 meter stor och 0,2 meter djup. I skadan fanns 0,1–0,3 meter stora stenar från röset. Fyllningen grävdes igenom, men inga fynd framkom. Stenar och fyllning återbördades till graven och rotvältnen putsades.
