Gudrun och Per – en stormig historia

Efterundersökning och återställning av stormskadade gravar och gravfält
i Jönköpings län, etapp 5–7

JÖNKÖPINGS LÄNS MUSEUM
Arkeologisk rapport 2010:09
Jenny Ameziane, Jan Borg, Anna Gustavsson,
Anders Kraft, Ingvar Røjder och Mats Sandin

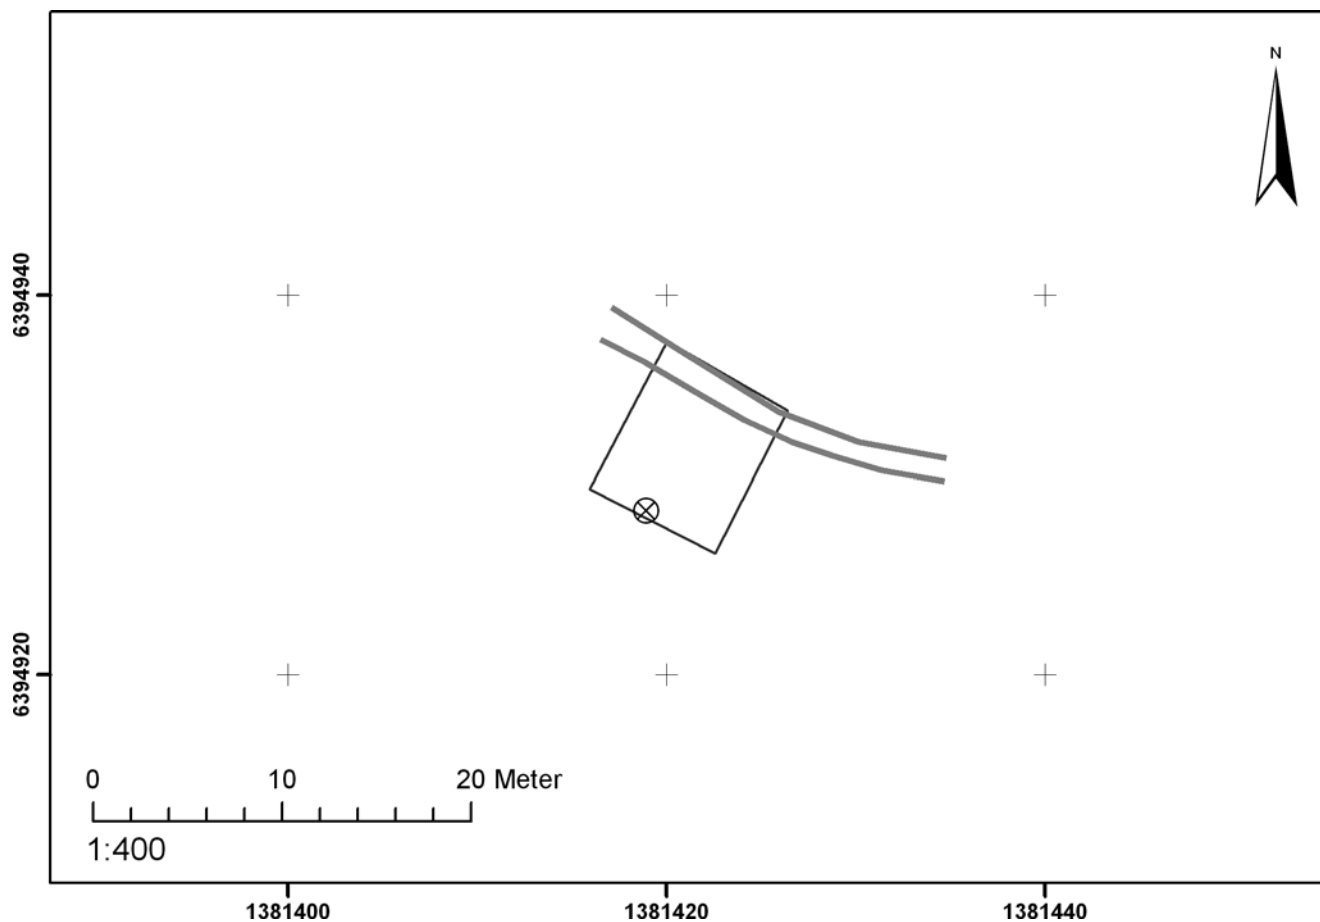
Fornlämningen hade utsatts för flera skador. En körväg hade bildats i samband med skogsnäringens markberedning efter stormarna. Vägen hade skadat och tryckt till stenar i den norra kanten av stensättningen. Vid återställningen togs kontakt med en maskinförare på plats som gjordes medveten om graven för att undvika att köra i samma spår över gravens kant. Den andra skadan utgjordes av en stormskada i form av en rotvälta.

Rotvältan var 3 x 2 meter stor och 0,25 meter djup. I skadan fanns stenar från röset, 0,3–0,7 meter stora och delar av kantkedjan var blottad. Fyllningen grävdes igenom, men inga fynd framkom. Stenar och fyllning återbördades till graven och rotvältan putsades.

FIGUR 101. Mulseryd 59:1. Kvadratiskstensättning med rotvältan och körskadorna markerade.

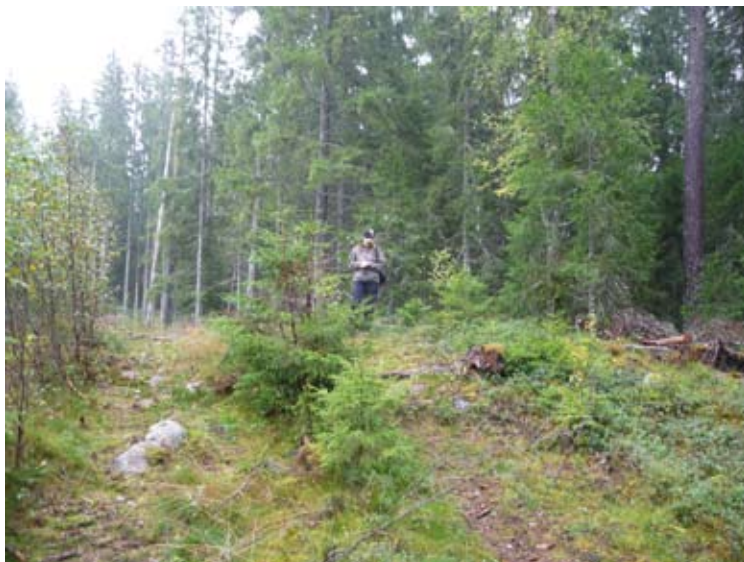
FIGUR 102. Anna Gustavsson dokumenterar den körväg som tillfogat skada i fornlämningens norra kant. Denna typ av skada skulle kunna motverkas om GPS användes i större grad av maskinförare i skogsbruket. Riksantikvarieämbetets fornlämningsregister finns att ladda ned digitalt och kan appliceras i en GPS för att lätt överblicka fornlämningsars fysiska lokalisering.

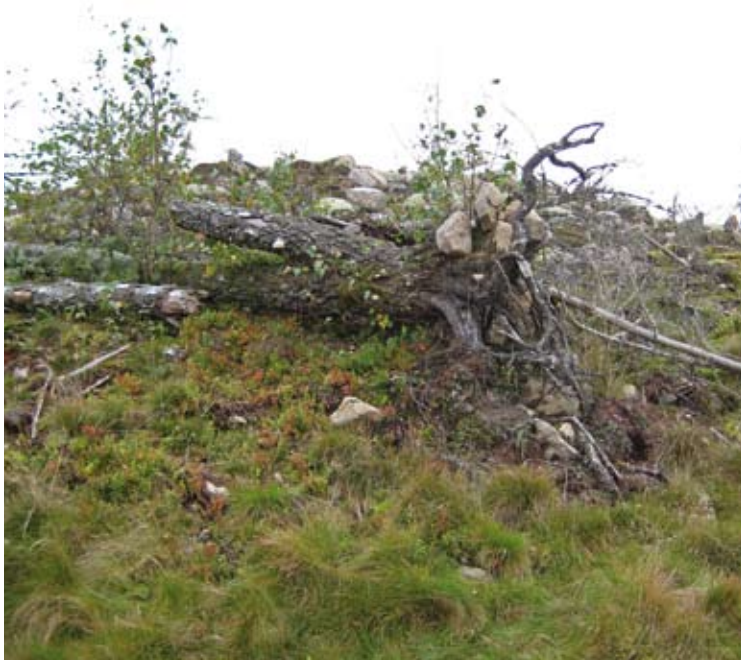
FIGUR 104. Rotvålta 1.

Vid stormskadeinventeringen konstaterades en rotvälta av en björk i rösets västra kant.

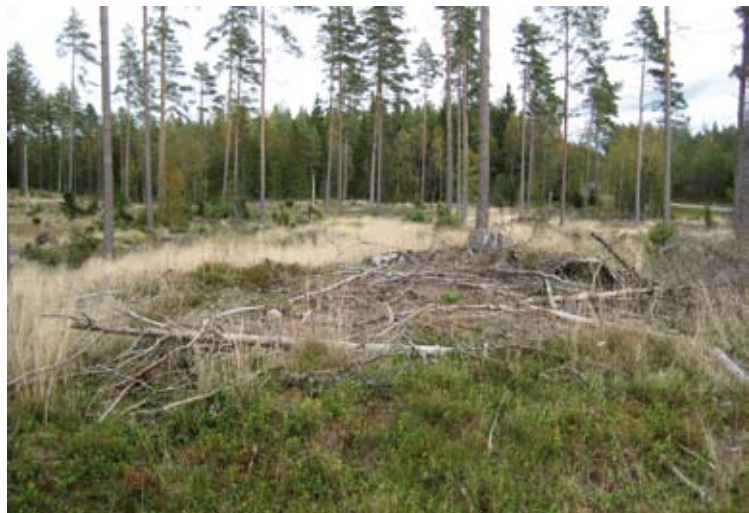
Vid stormskadeinventeringen noterades en rotvälta och en stor hög med ris.

FIGUR 105. Norra Unnaryd 41:3 före återställning.

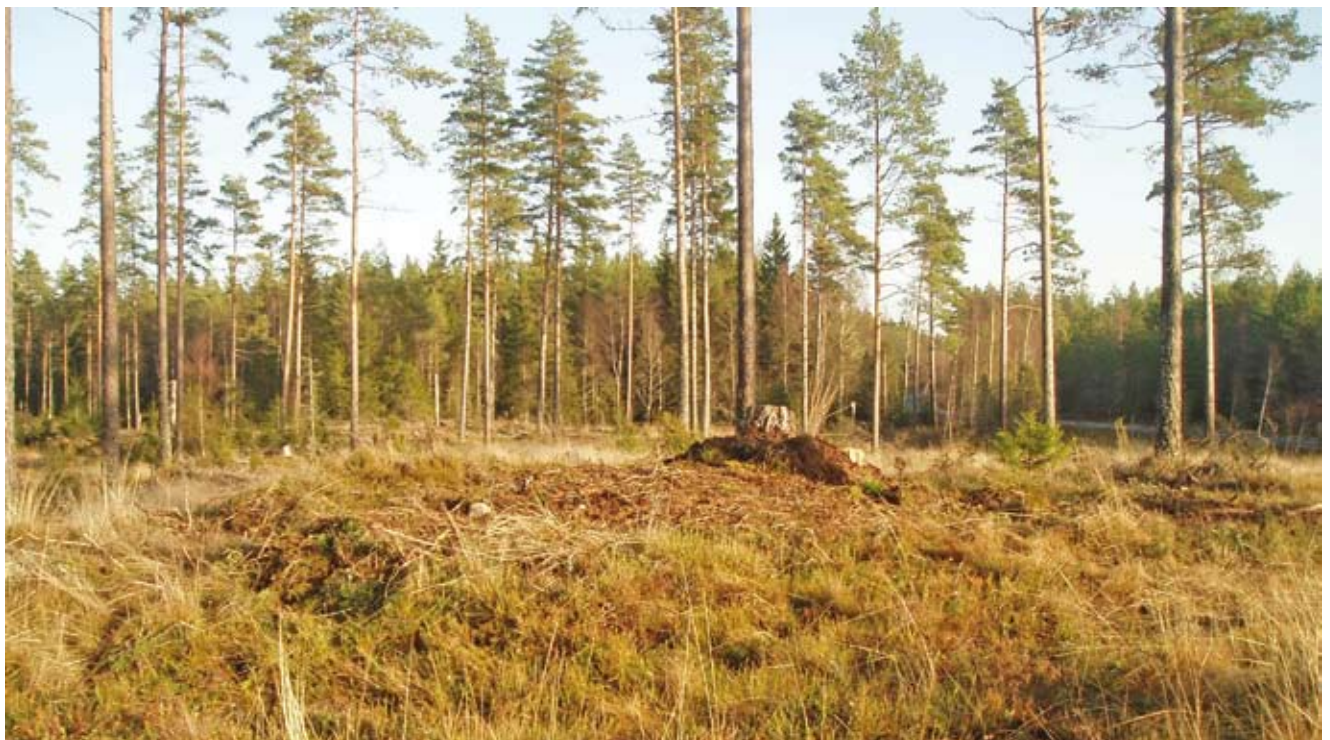
FIGUR 107. Norra Unnaryd 41:3 efter återställning.

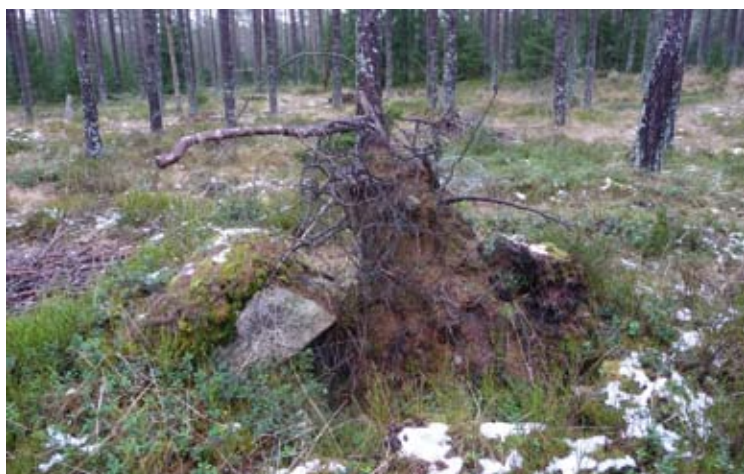
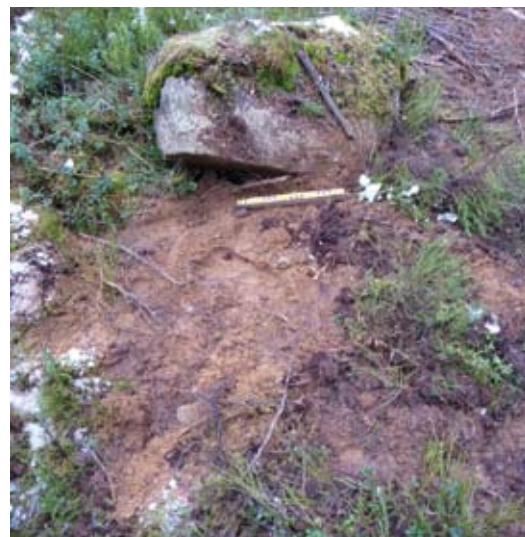
FIGUR 110–111. Rotväla 2 före återställning sedd från väster. Fotot till höger visar hur det såg ut efter återställningen sett från sydsydost.

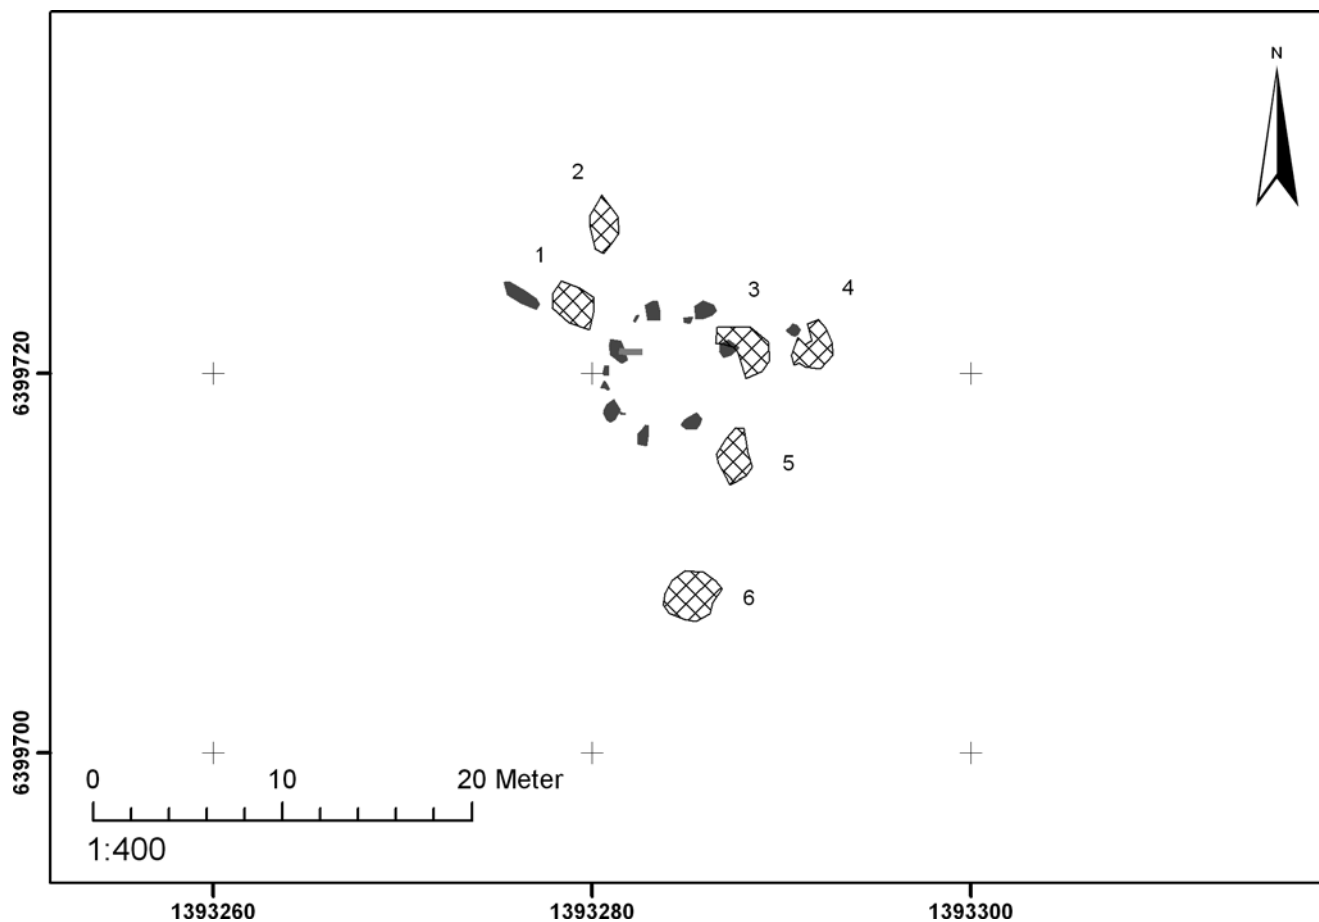
Rotvälta 5 var 2,5 x 1,5 meter och minst 0,6 meter djup.

Rotvälta 6 var 3 x 2,5 meter och 0,8 meter djup. Två större stenar satt i rotvältan; den ena stenen var ca 0,5 x 0,6 meter stor, medan den andra var ca 0,7 x 0,8 meter stor.

FIGUR 112. Sanderyd 35:1-2. Domarring med omgivande rotvältor.

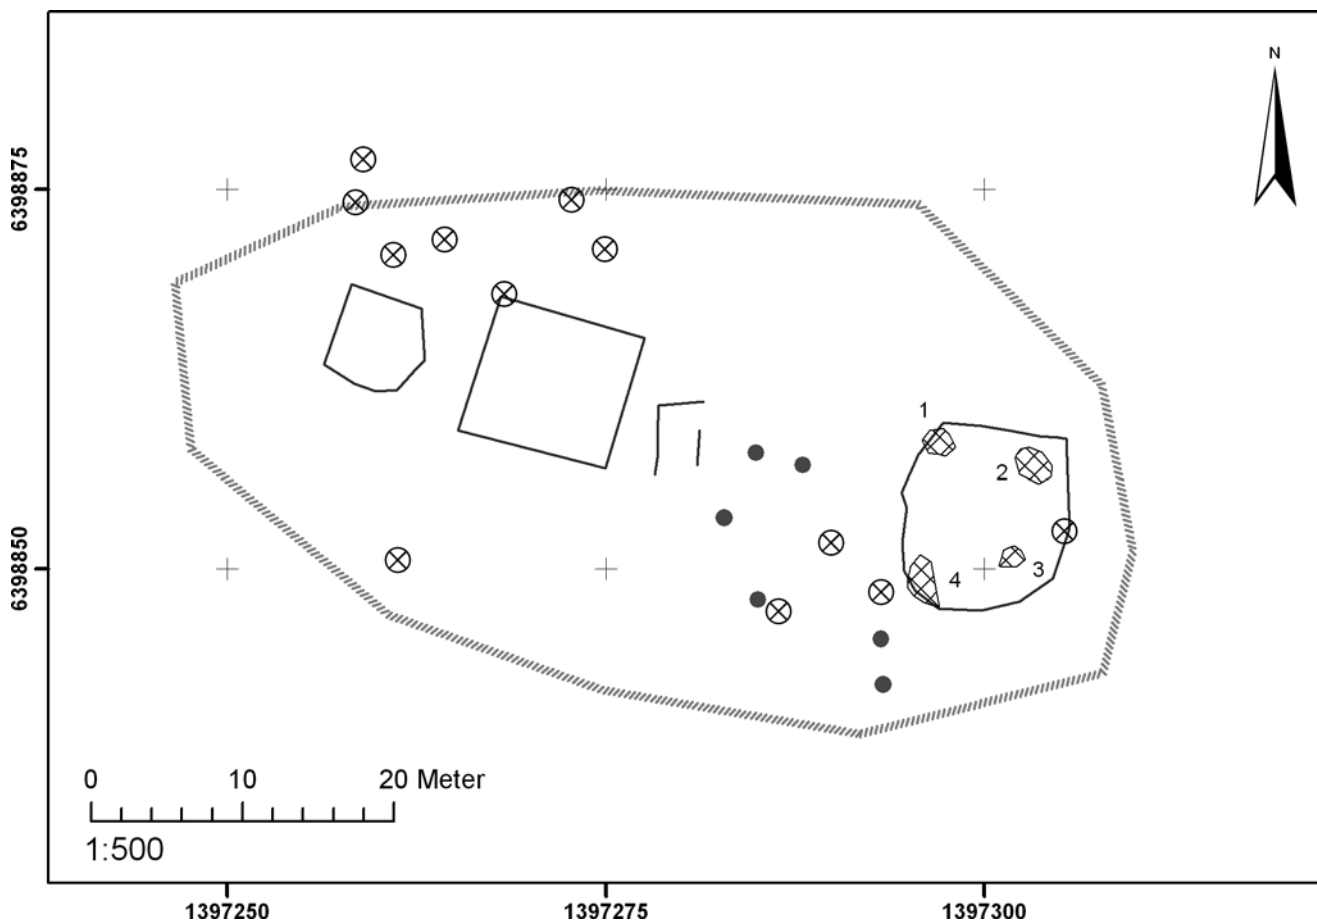
Rotvälta 1 var 2,5 x 2,5 meter stor och 0,3–0,5 meter djup. Två större stenar som var ca 0,5 meter i diameter satt fast i själva rotsystemet. Under rotvältans decimetertjocka torvlager vidtog gul sand. Jordfyllningen i vältan undersöktes innan den avlägsnades.

Rotvälta 2 var 2,5 x 2,5 meter stor och 0,3 meter djup. Den hade endast orsakat en ytlig skada i kantkedjan; några stenar hade flyttats av vältan, men både det översta och andra stenlagret var orört. Torvlagret var 0,1–0,2 meter tjockt, därunder vidtog ett ljust 0,01–0,05 meter tjockt sandlager, sedan den gulare sanden. Rotvältan togs bort.

FIGUR 114. Sanderyd 41:1. På gravfältet noterades sammanlagt femton rotvältor; fyra av dessa togs bort.

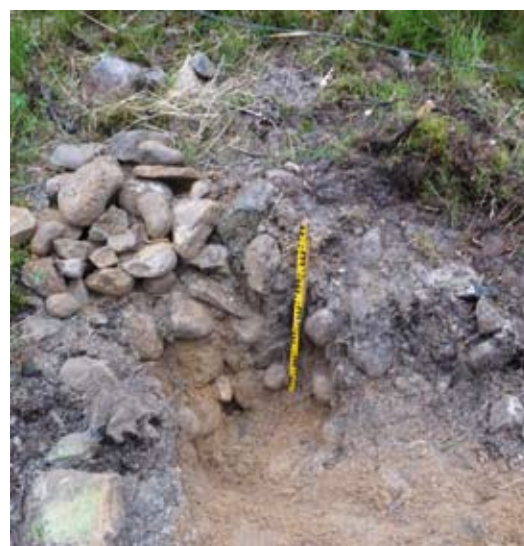
Rotvälja 3 var 1,5 x 1,5 meter stor, men den faktiska skadan var inte större än 0,5 x 0,5 meter. Djupet på skadan var 0,6 meter och i denna syntes fem till sex lager sten, som var 0,1–0,3 meter i diameter, med enstaka upp till 0,4 meter. Lagerföljden var densamma som i övriga rotvältor. Vältan togs bort.

FIGUR 115. Skada orsakad av rotvälja 3. Foto från sydost.

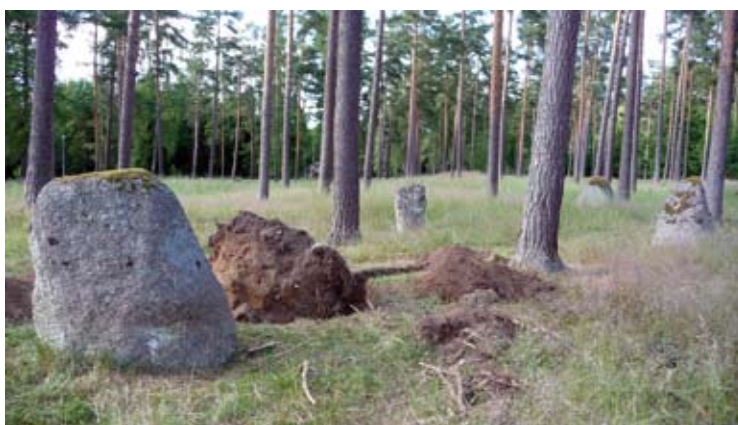
Rotvålta 3 var belägen precis norr om den resta stenen 128, som möjligen ingår i en skeppssättning. Våltan var 2,8 x 2,9 meter i ytan; i södra kanten var den 0,3–0,5 meter djup, medan djupet i den norra och centrala delen var minst 0,8–0,9 meter. Förutom att humuslagret var mycket tjockt i rotvåltans norra del, 0,4–0,5 meter, gjordes inga iakttagelser. Enligt gravfältskartan ska rotvålta 3 sitta i sydvästra delen av grav 124. När trädet fallit hade stammen gjort ett mycket kraftigt – 1,80 meter långt och 0,6 meter brett – avtryck i marken. I den uppkomna skadan efter stammen framkom två stenar vid rensningen, som kan vara en del av graven. En bit bränd lera framkom också i fyllningen.

FIGUR 120. Rotvålta 3 hade fallit åt nordost och låg alldeles invid sten 128, som möjligen utgör en del av en skeppssättning. Ytterligare tre klumpstenar som ingår i konstruktionen skymtar i bild.

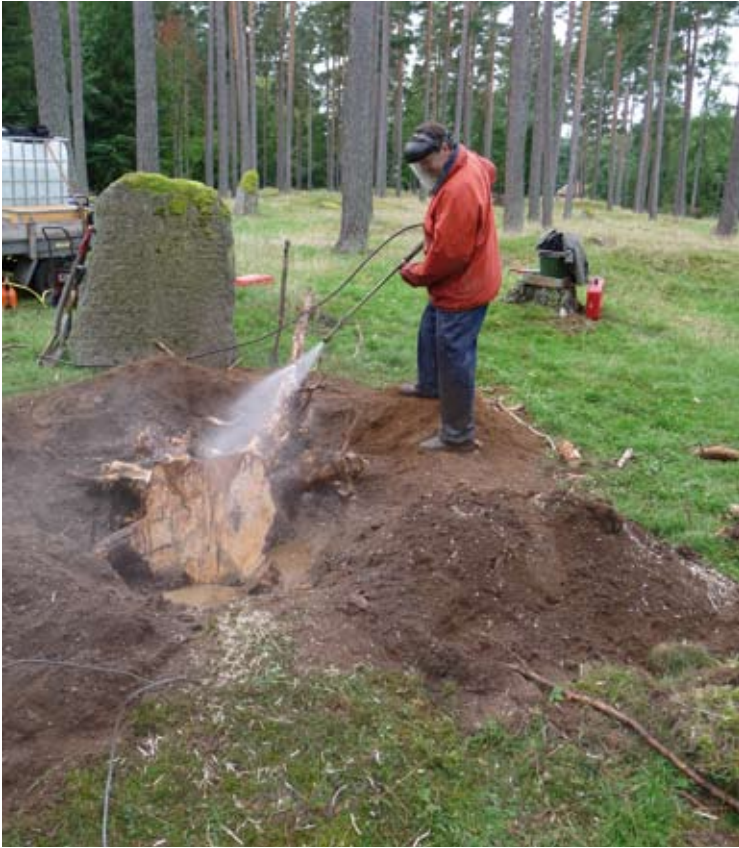
FIGUR 122. Rotvältorna rensades rena från den sista jordfyllningen med en högttryckstvätt innan de skars ned.

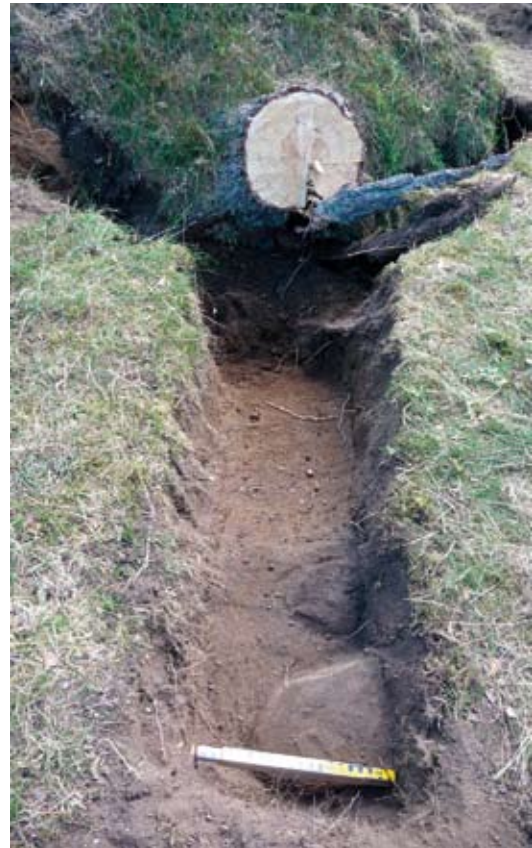
FIGUR 123. Trädstammen hade orsakat ett djupt avtryck.

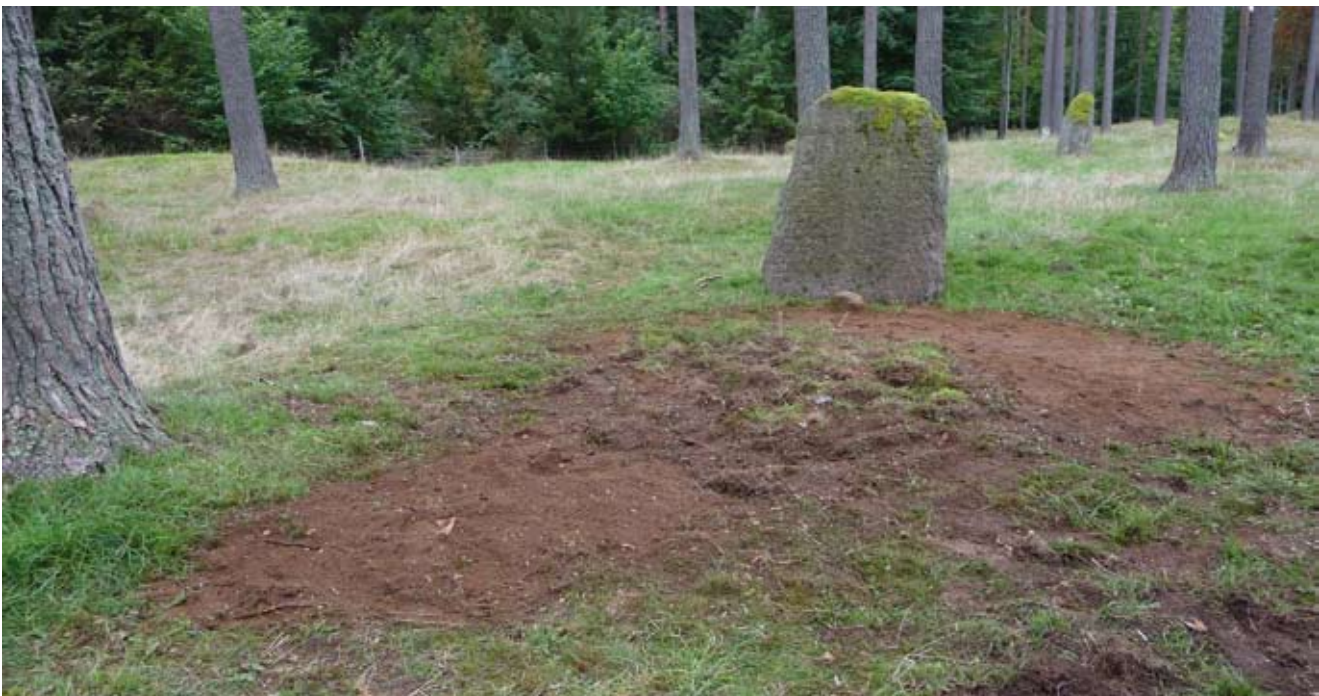
FIGUR 124. Efter att rotvältan skurits ned fylldes hålrummet med jord och sten från rotvältan.

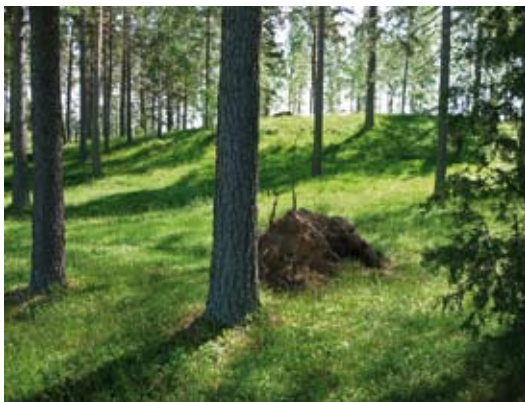
FIGUR 125. På fotot, taget från sydväst, syns rotvålta 8 i för-grunden. Uppe på höjdplatån ligger gravfältet Öggestorp 31:1.

Rotvältorna varierade i storlek mellan 1–2 x 2–4 meter. Inga vältor innehöll fyndmaterial, men i rotvålta 2 noterades en mindre sotfläck. Under den norra halvan av rotvålta 8, som var 3 x 1 meter stor, hade ett husdjur begravts. I övrigt noterades inga tidigare okända konstruktioner eller anläggningar.

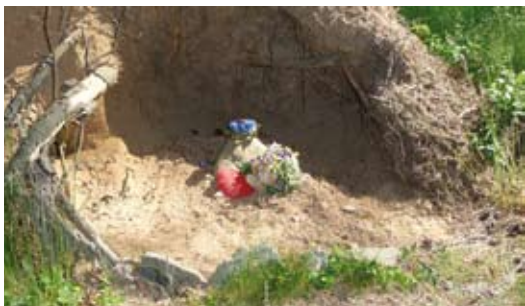
FIGUR 126. Under rotvålta 8 hade en minnessten, ljus och leksaksdjur placerats över ett begravt husdjur. Djurets ägare flyttade graven till en annan plats – först därefter togs rotvältan bort.

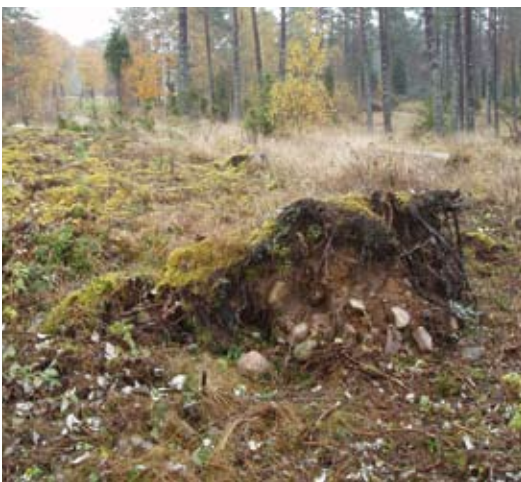
FIGUR 128. Rotvålta 1.

Av de tre rotvältorna sitter den största precis utanför graven men stubbens rötter har flyttat några större stenar, diameter ca 0,4–0,6 meter, som tillhör kantkedjan. Övrigt stenmaterial som kunde ses var något mindre, ca 0,2–0,4 meter i diameter. De andra rotvältorna tilläts stå kvar då de fallit tillbaka på ursprunglig plats.

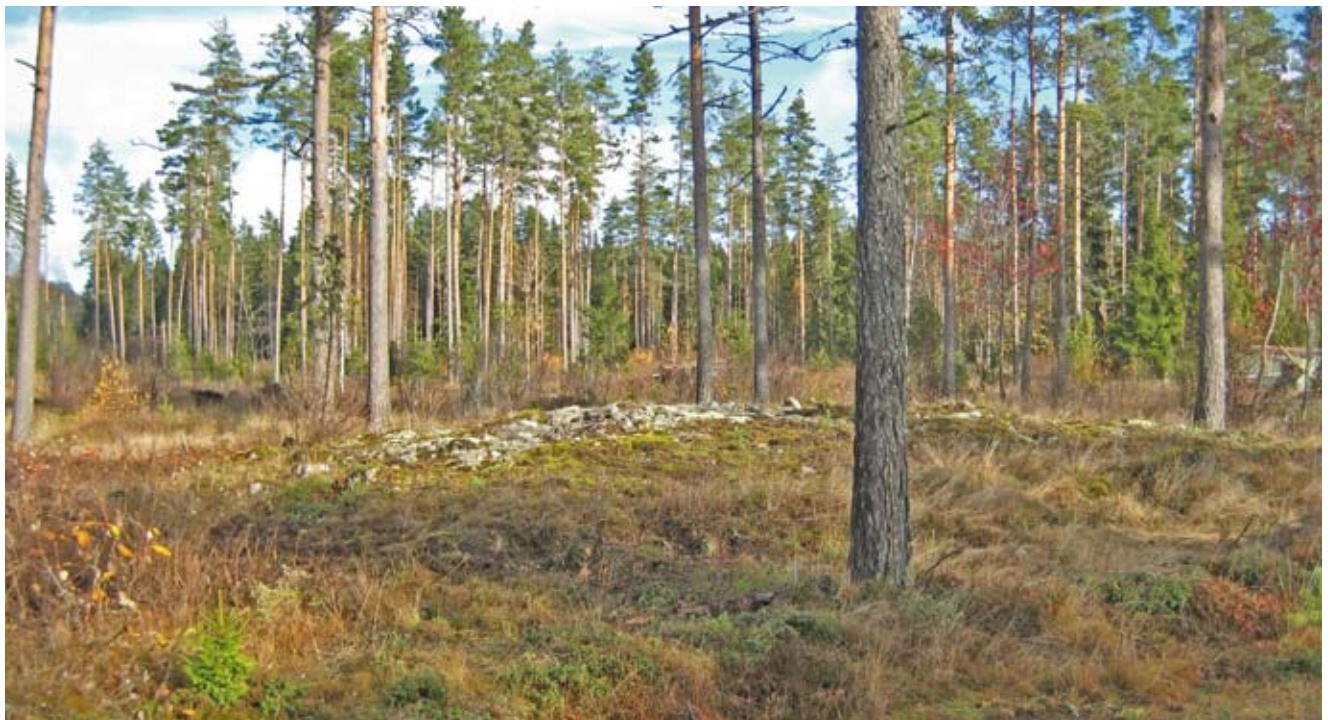
FIGUR 131. Norra Sandsjö 89 efter återställning.

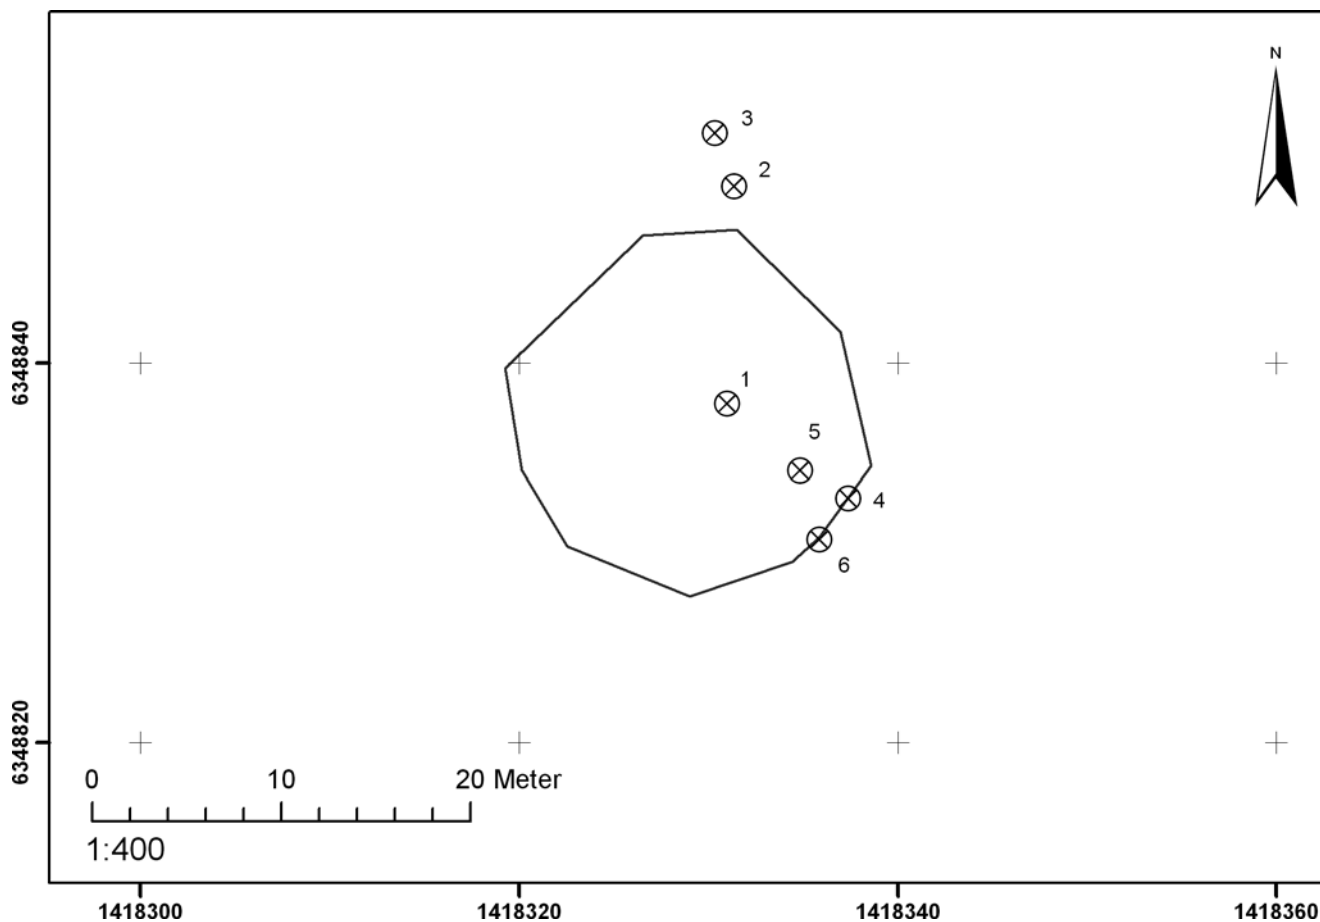
Rotvälta 4 var 2 x 2 meter stor och 0,4 meter djup. Den hade rivit upp många stenar, 0,15–0,45 meter stora. Stenarna återdeponerades i skadan och vältan drogs tillbaka.

FIGUR 132. Hjälmseryd 75:1. Röse och sex rotvälar.

Rotvälja 6 var belägen i den sydöstra kanten av röset strax söder om rotvälja 4. Vältan var 2,5 x 2 meter stor och 0,45 meter djup. Vältan innehöll 0,2–0,4 meter stora stenar. Inget övrigt påträffades i vältan som drogs tillbaka för att minimera skadans omfattning.

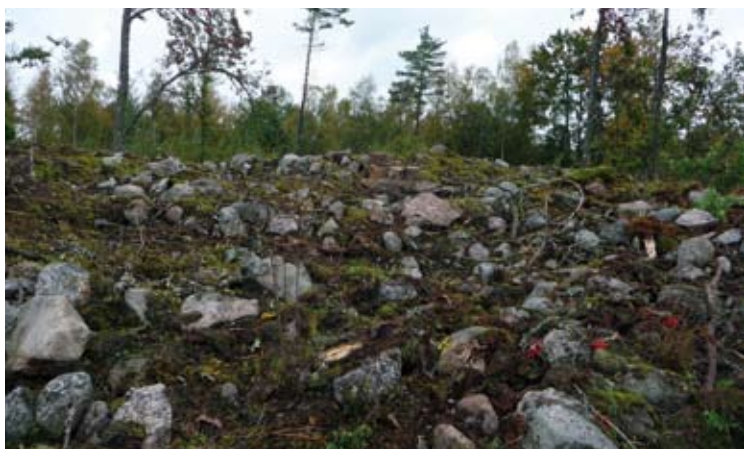
FIGUR 133. Röset efter återställningen, en mer synbar och vårdad fornlämning.

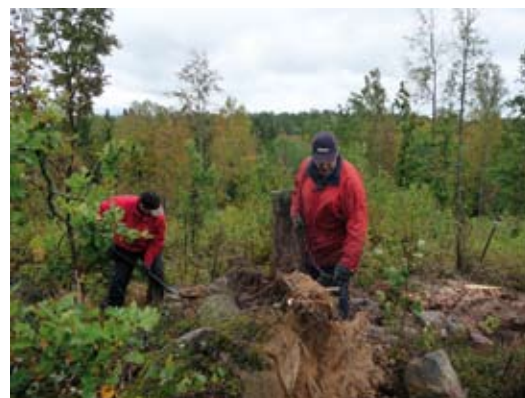
FIGUR 134. Foto från återställningsarbetet med rotvälja 4 och 5 i fokus. Anders Kraft och John-Eric Gustafsson arbetar tillsammans.

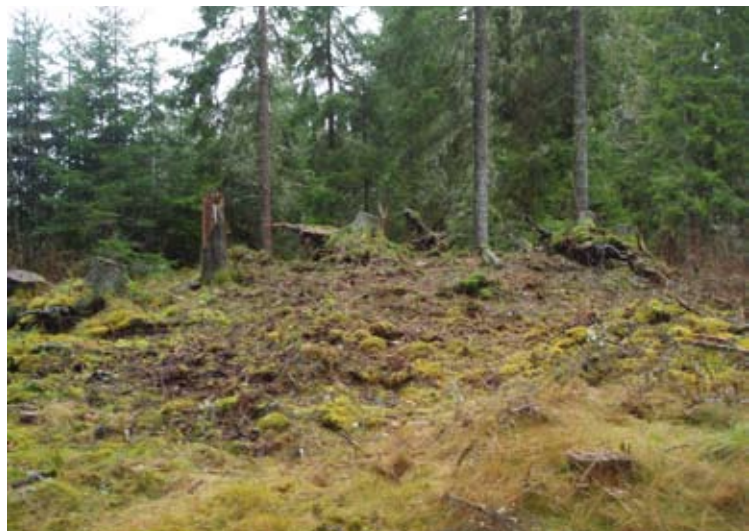
Sly och mindre träd växte över hela graven som dessutom nästan var helt täckt av ditkastade grenar efter att träd avverkats. Det mesta avlägsnades vid stormskadearbetet.

FIGUR 135. Efter slyröjning.

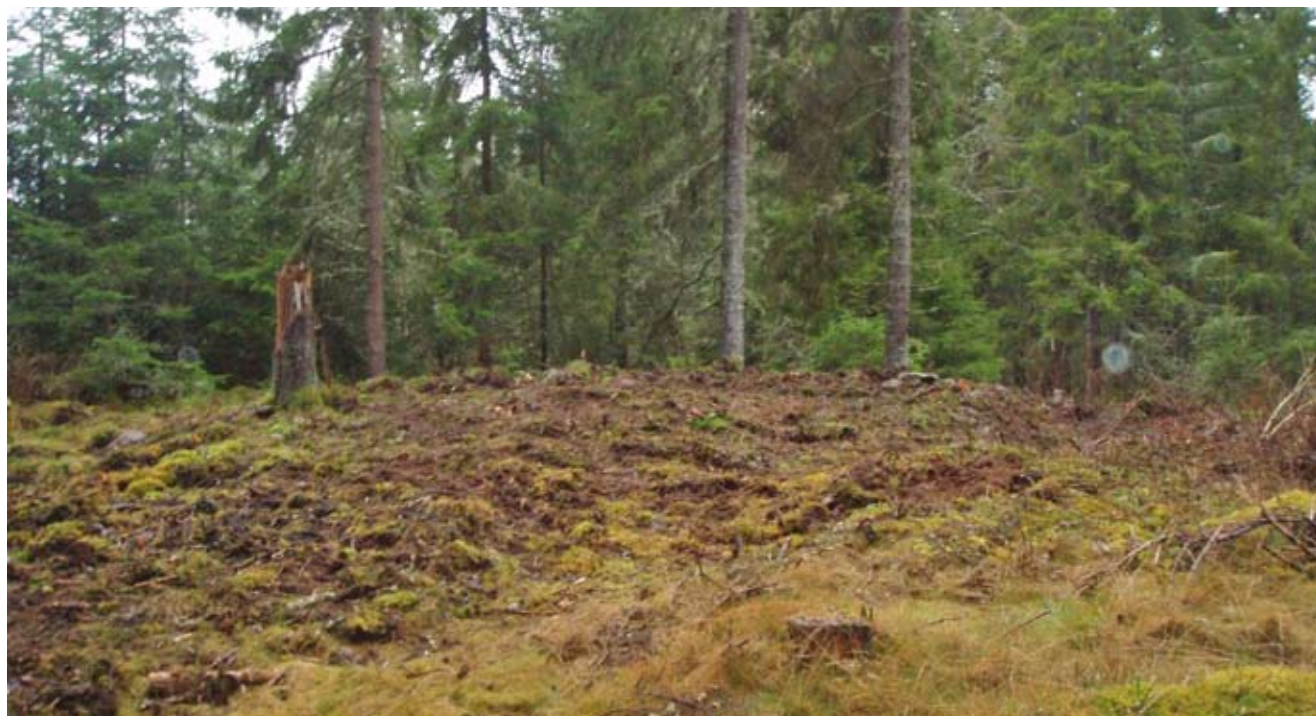
Av de sex rotvältorna stod en precis utanför, nr 6, och berörde inte graven men det kunde först ses då den togs bort. I de andra fem rotvältorna kunde en stenpackning ses. Stenstorleken varierar mellan ca 0,2 och 0,5 meter. Mellan stenarna som kunde ses i ett till tre lager finns en stor andel sand och humus. I det översta stenlagret fanns påfallande många flata stenar, i synnerhet i rotvälta 1 och 5. Samtliga rotvältor togs bort.

FIGUR 137. Hjälmseryd 80 efter återställning.

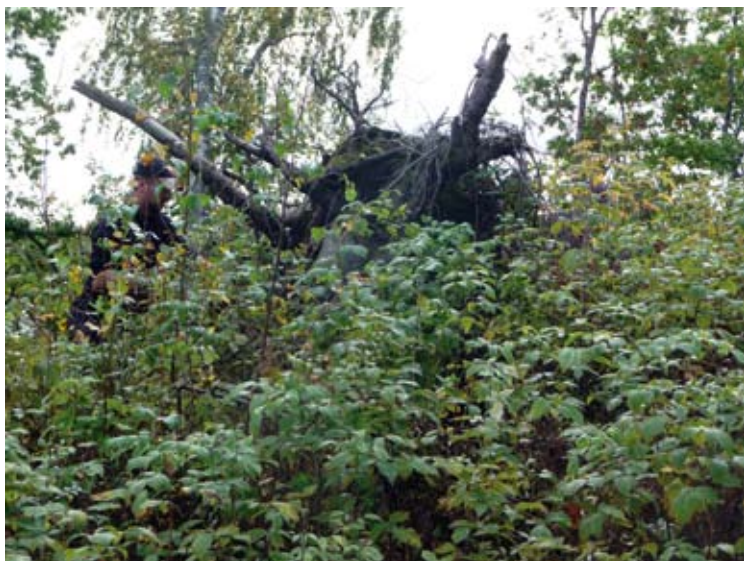
FIGUR 140. Arbetsfoto taget vid undersökningen av rotvälтан illustrerar fornlämningens dåliga synbarhet.

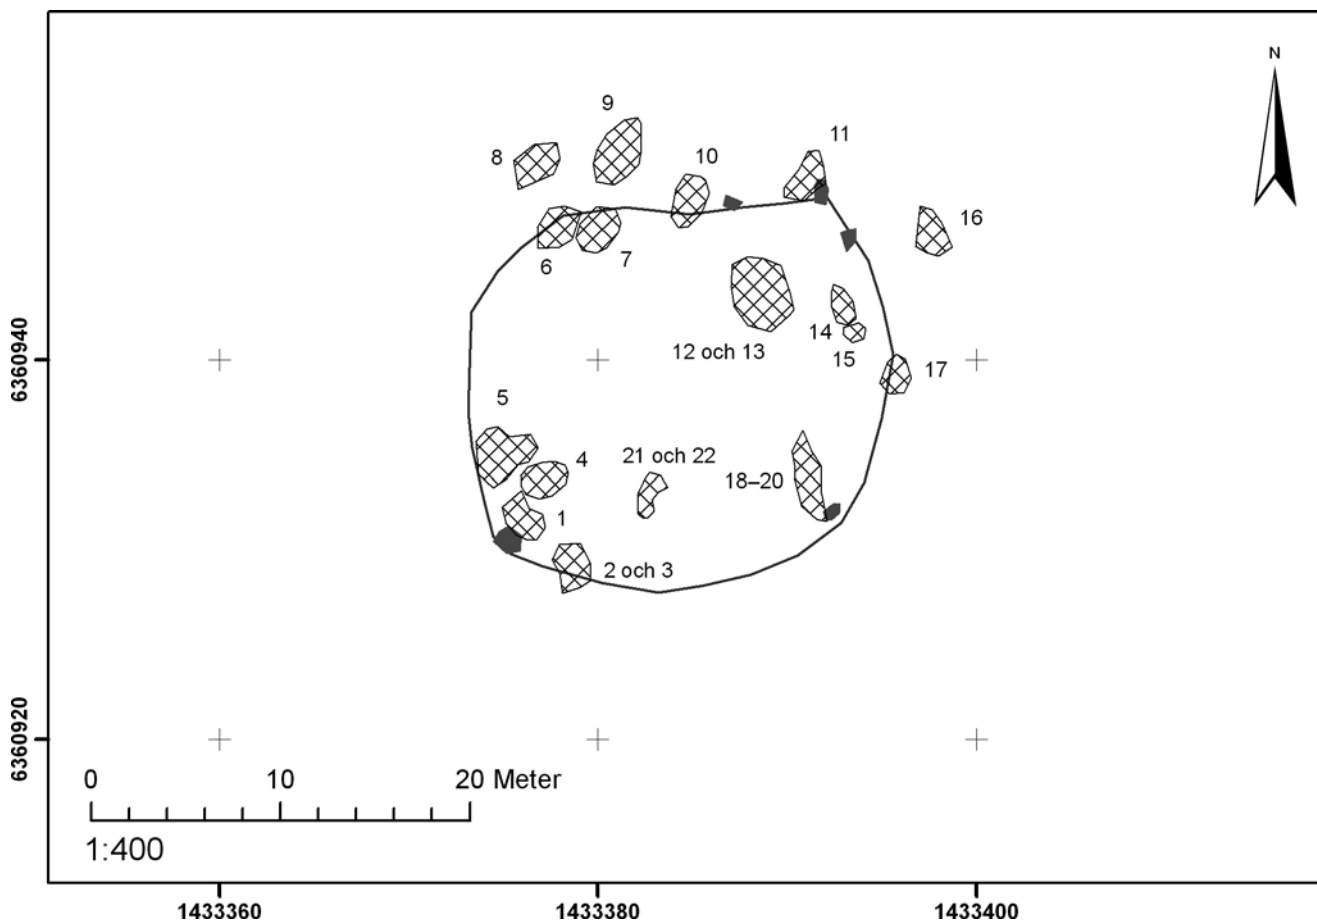
Rotvälta 1 var 2 x 1,6 meter stor och 0,7 meter djup. Flertalet stenar från gravens stenpackning satt i vältan; dessa var 0,05–0,8 meter stora. Rotvältans fyllning undersöktes och ett mindre antal kvartsstenar samt en eventuellt slagen sten av röd fältspat iaktogs. Stenarna återbördades i skadan och rotvältan togs bort.

Rotvälta 2 var 2,5 x 1,8 meter stor och 0,7 meter djup. Stenar som var 0,05–0,8 meter stora hade dragits upp från gravens sten-

FIGUR 142. Hjärtlanda 16:1. Stensättning med tjugotvå rotvältor.

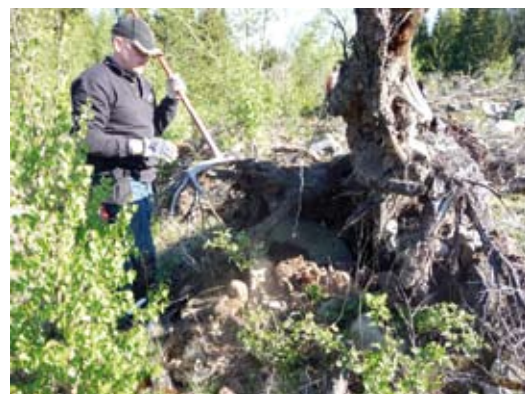
FIGUR 143. Arkeolog Mats Sandin vid ett av de mer energikrävande återställningsarbetena inom projektet. Här grävs rotvälta 1 igenom.

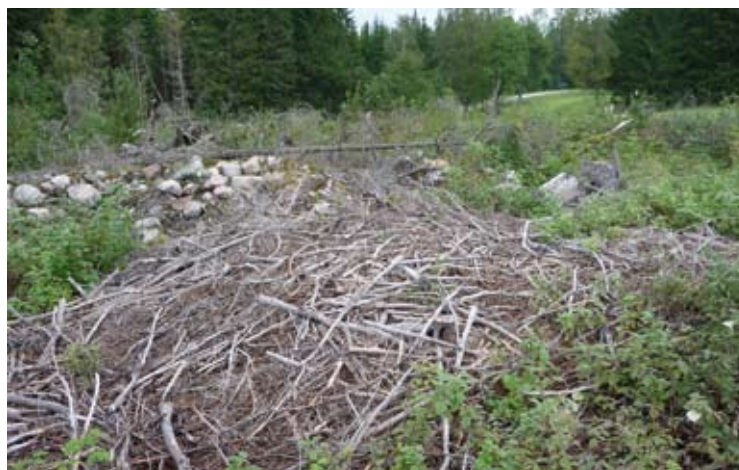
FIGUR 144. Fotografiet visar nedrisningen och hur vegetationens påverkar det pedagogiska och visuella värdet. Dessutom var graven kraftigt skadad av stentäkt eller plundring.

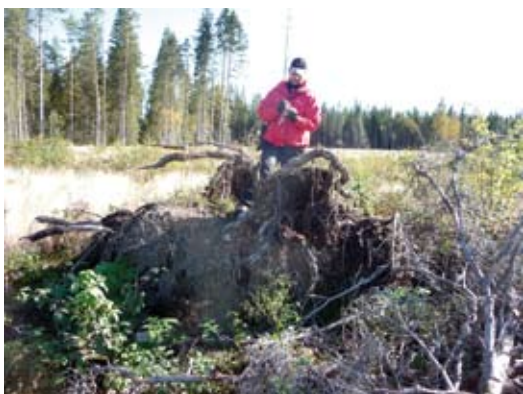
Rotvälta 6 var 4 x 3,5 meter stor och minst 0,5 meter djup. Den hade slitit upp mycket material och krävde därför en större arbetsinsats. Kantkedjan och stenpackningen hade skadats. Fyllningen återbördades, men rotvältan lämnades kvar, då en borttagning skulle tillfoga onödiga skador på graven. Vältan putsades.

FIGUR 149. Jättevältan, rotvälta 6, mäts in av Anders Kraft. Den digitala mätningen utgör en viktig dokumentationsform, för att i framtiden – om ytterligare undersökningar blir aktuella – veta var skadorna varit.

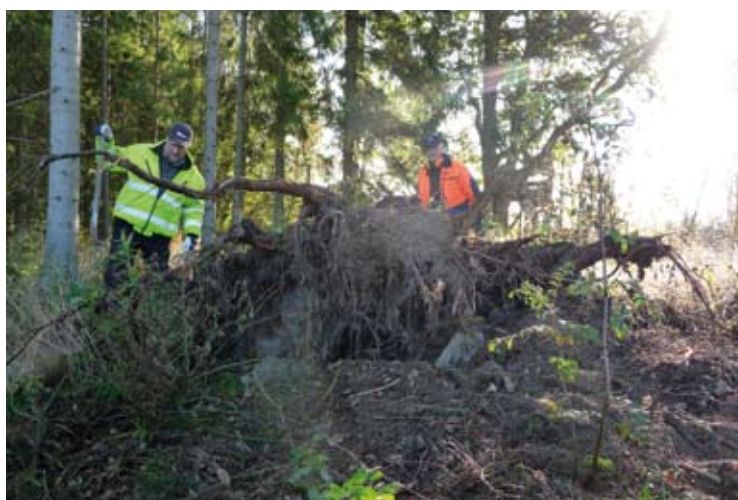
Rotvälta 1, i den nordöstra delen av stensättningen, var 2 x 2 meter stor och 0,3–0,4 meter djup. I välтан satt delar av stenpackningen fast. Den bestod av 0,2–0,4 meter stora stenar. Enstaka mindre träkolsbitar observerades i fyllningen, men några synliga anläggningar upptäcktes inte. Inget övrigt påträffades. Rotvälтан togs bort.

FIGUR 153. Berörd stensättning under återställning av rotvälta. John-Eric Gustafsson och Kennert Andersson frigör fyllningen från välтан.

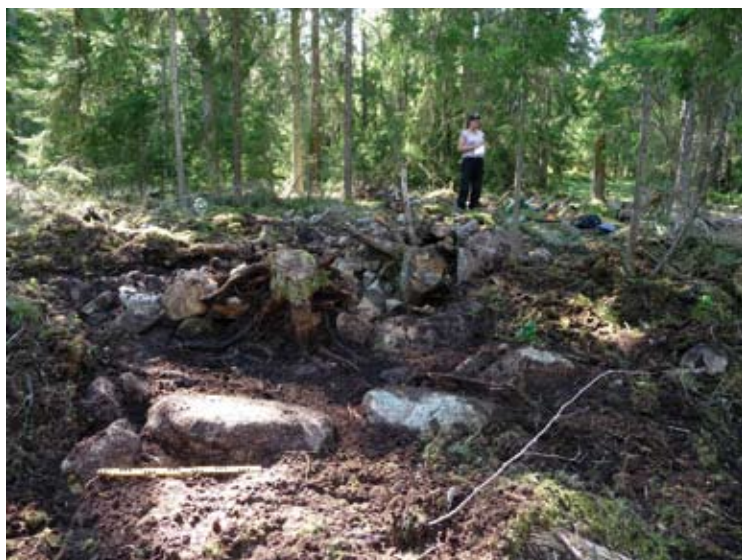
Rötterna i rotvälta 4 var ytliga, men skadan hade samma omfång som rotvälta 3. Roten hade endast rivit upp torv och sten från det översta skiktet i stenpackningen. Rotsystemet genomgrävdes och togs bort.

FIGUR 162. Rotvälta 3 och 4 har rensats fram. I förgrunden syns delar av kantkedjan. Arkeolog Anna Gustavsson dokumenterar.

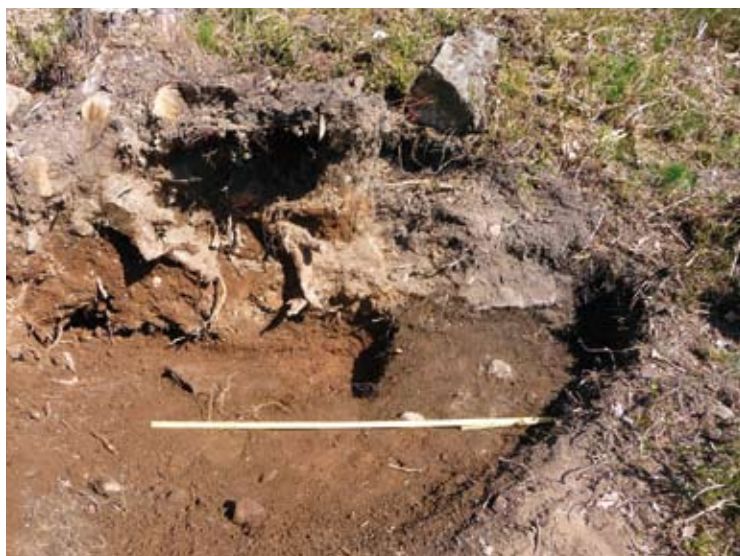
Rotvälta 1 var 2,8 x 2,3 meter stor och 0,7 meter djup. Skadan hade blottlagt ett kärnröse i gravhögen öster om vältn. Kärnrösets stenar var 0,1–0,4 meter stora och låg i minst två lager, 0,1 meter

FIGUR 163. Rotvältn i profil med innehåll av brända ben i ett sot- och kolbemängt lager.

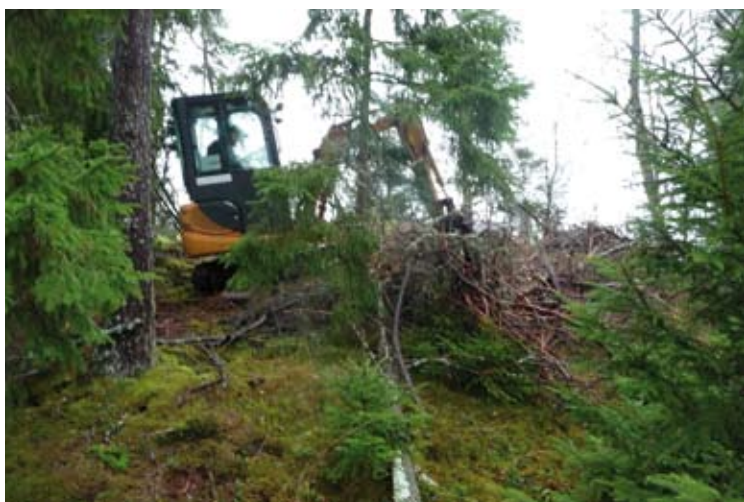
FIGUR 172. En stor mängd ris avlägsnades från röset, vid rotvälta 1.

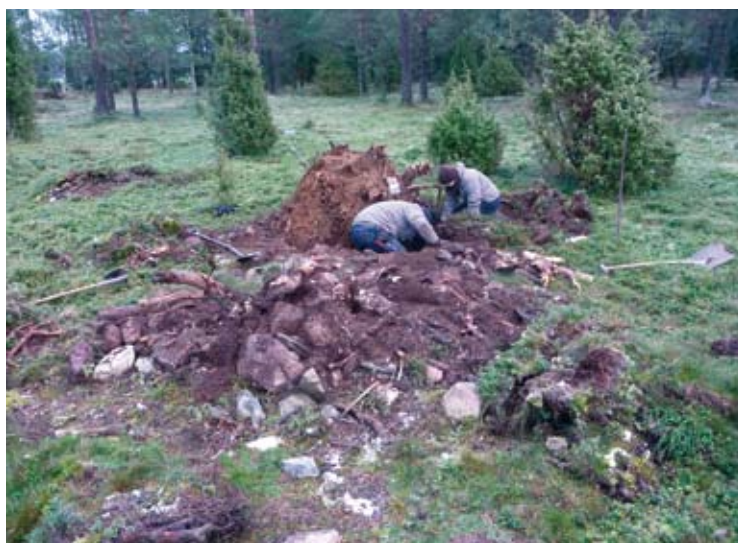
Rotvälta 3 låg i en stensättning, som på Gillgrens gravfältskarta har nummer 36. Den var 4 x 2 meter stor och 0,3–0,4 meter djup. När vältan började dras bort syntes en nedgrävning i kanten. Det är förmodligen spår av den efterundersökning som Jönköpings läns museum gjorde 2007. Då vältan avlägsnats iaktogs en nedgrävd stenpackning/stenfyllt flack grop; dessutom noterades brända ben spridda i hela gropen. Södra delen av anläggningen var mörkare än den norra och innehöll en större benkoncentration. En stor del av benkoncentrationen, omblandad med stenar och sotig humös sand, satt i själva rotvältan. I denna hittades också några bitar kvartsit.

FIGUR 175. Arkeologerna Mats Sandin och Anna Gustavsson undersöker rotvälta 3.

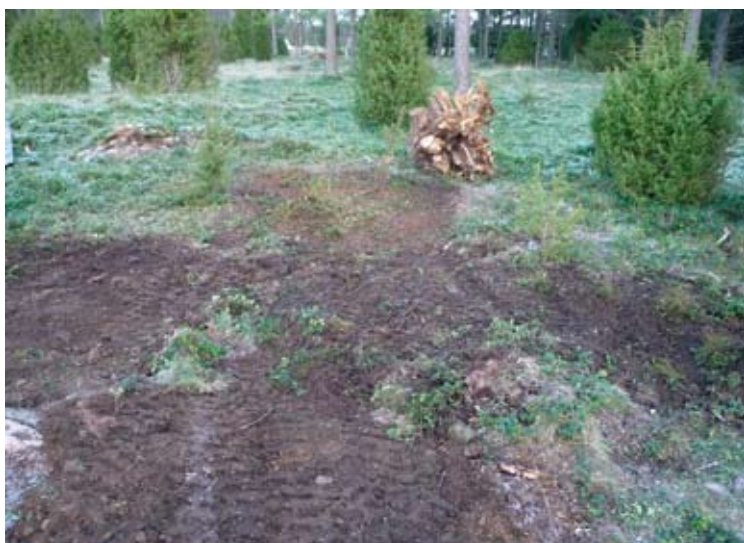
FIGUR 176. Grav 36, där rotvälta 3 satt, efter återställning.

Efter att rotvältan grävts igenom och skadan undersökts lades fyllningen tillbaka och graven återställdes.

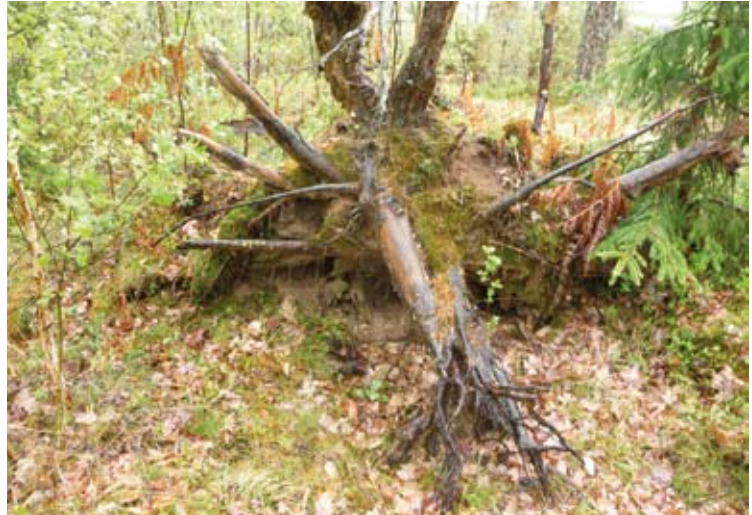
FIGUR 188. Rotvälta 20 innan återställning. Vältan hade orsakat stor skada på grav 12, en gravhög. En mindre arkeologisk undersökning och dokumentation utfördes och en bild av gravens uppbyggnad kunde skapas.

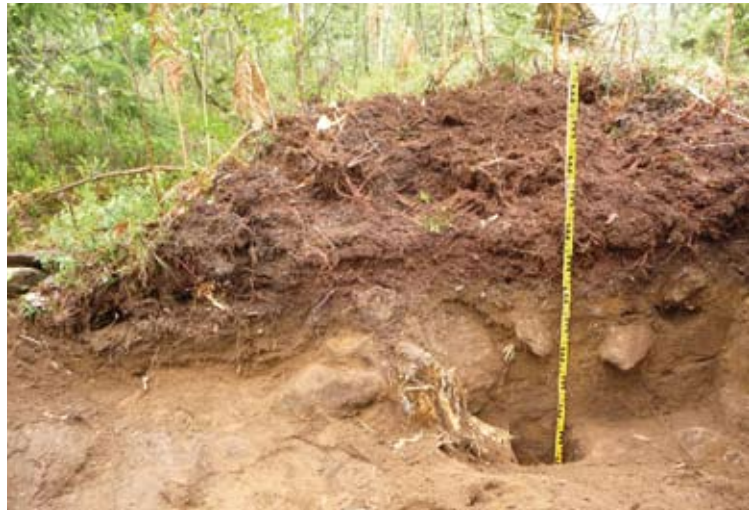
FIGUR 189. Profilen på grav 12 lades i en 90-gradig vinkel. På bilden syns några av de stenar som ingår i kärnröset under jordmanteln.

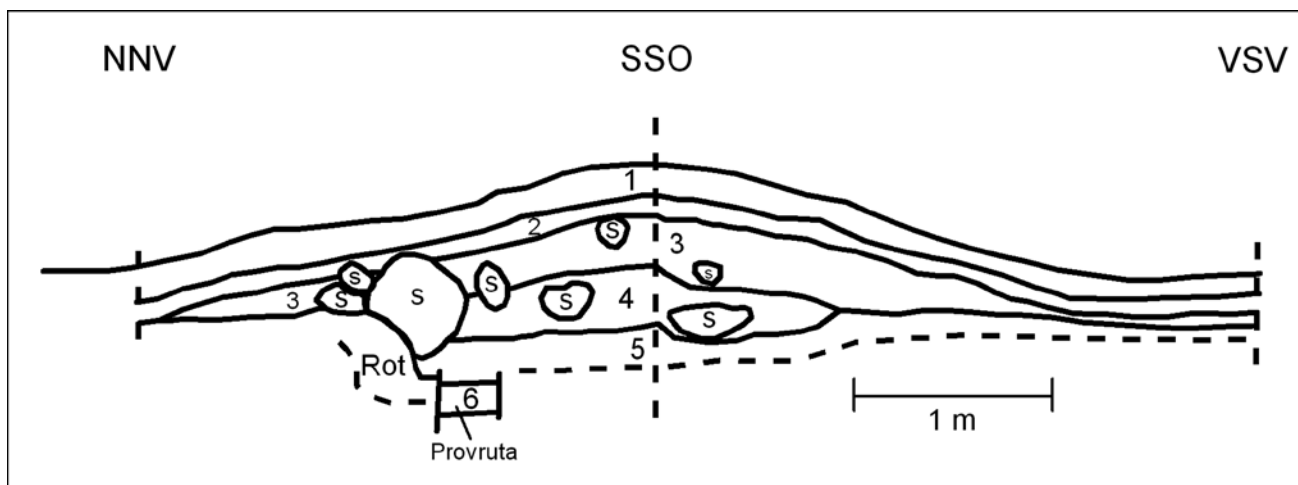
FIGUR 190. Gravhögens stratigrafiska uppbyggnad i renritad profil. 1. Torvlager, förna. 2. Podsollager, sand. 3. Påfört gulbrunt melerat sandigt lager med enstaka kolfragment. 4. Påfört lager med brun melerad sand, kolfragment. 5. Påfört lager med gulbrun grovsand med större inslag av kolbitar. 6. Lager med brun siltig sand, inslag av organiskt material, troligen orörd markhorisont under gravhögen.
