Gudrun och Per – en stormig historia

Efterundersökning och återställning av stormskadade gravar och gravfält
i Jönköpings län, etapp 5–7

JÖNKÖPINGS LÄNS MUSEUM
Arkeologisk rapport 2010:09
Jenny Ameziane, Jan Borg, Anna Gustavsson,
Anders Kraft, Ingvar Røjder och Mats Sandin

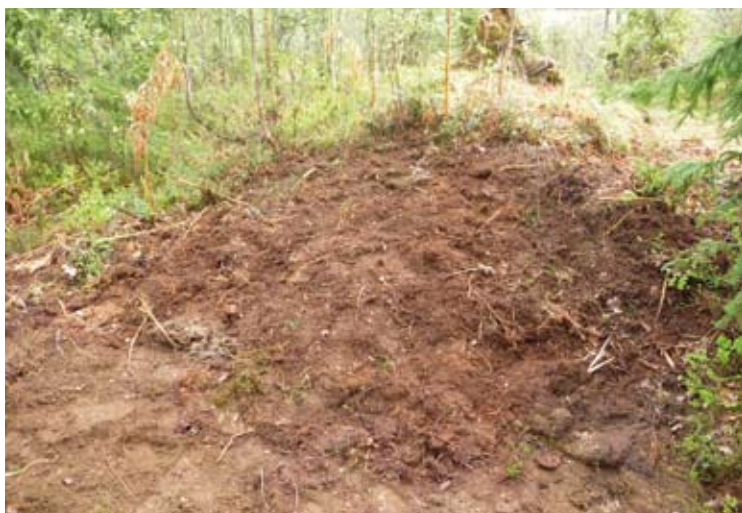
FIGUR 192. Rotvälta 20 och grav 12 efter återställning.

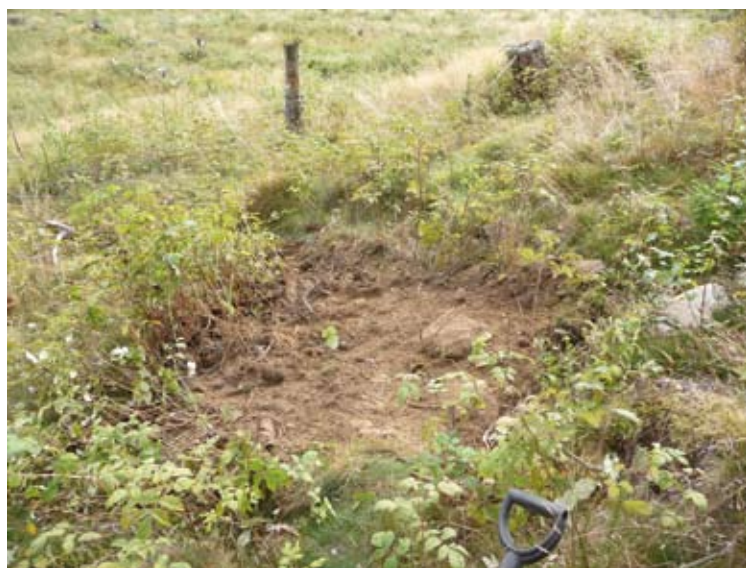
FIGUR 195. Rotvält 1, som berörde kantkedjan, efter återställning.

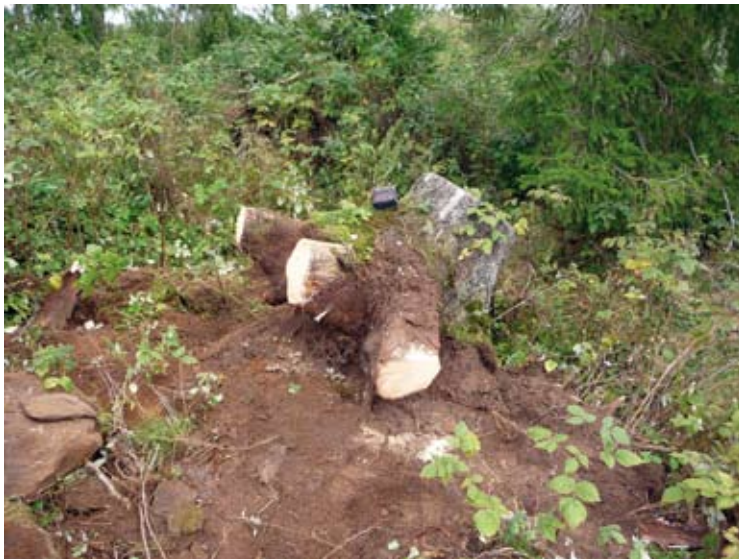
FIGUR 197. Rotvältan hade dragit upp delar av stenpackningen och kantkedjan. De återskapades under återställningen. Fotot är taget efter återställning.

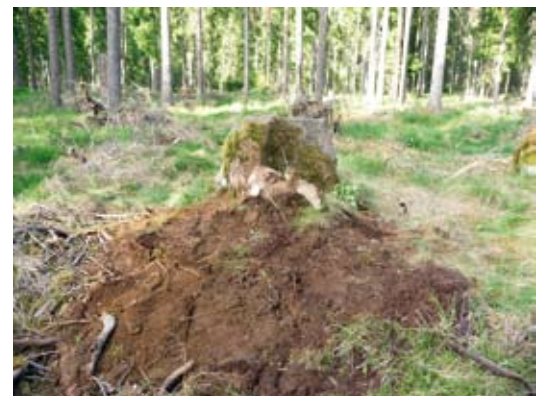
FIGUR 200. Rotväla 1, efter återställningen. Intill den resta stenen fanns ett fynd i form av ett kvartsavslag, ett vanligt föremål i gravsammanhang från järnåldern.

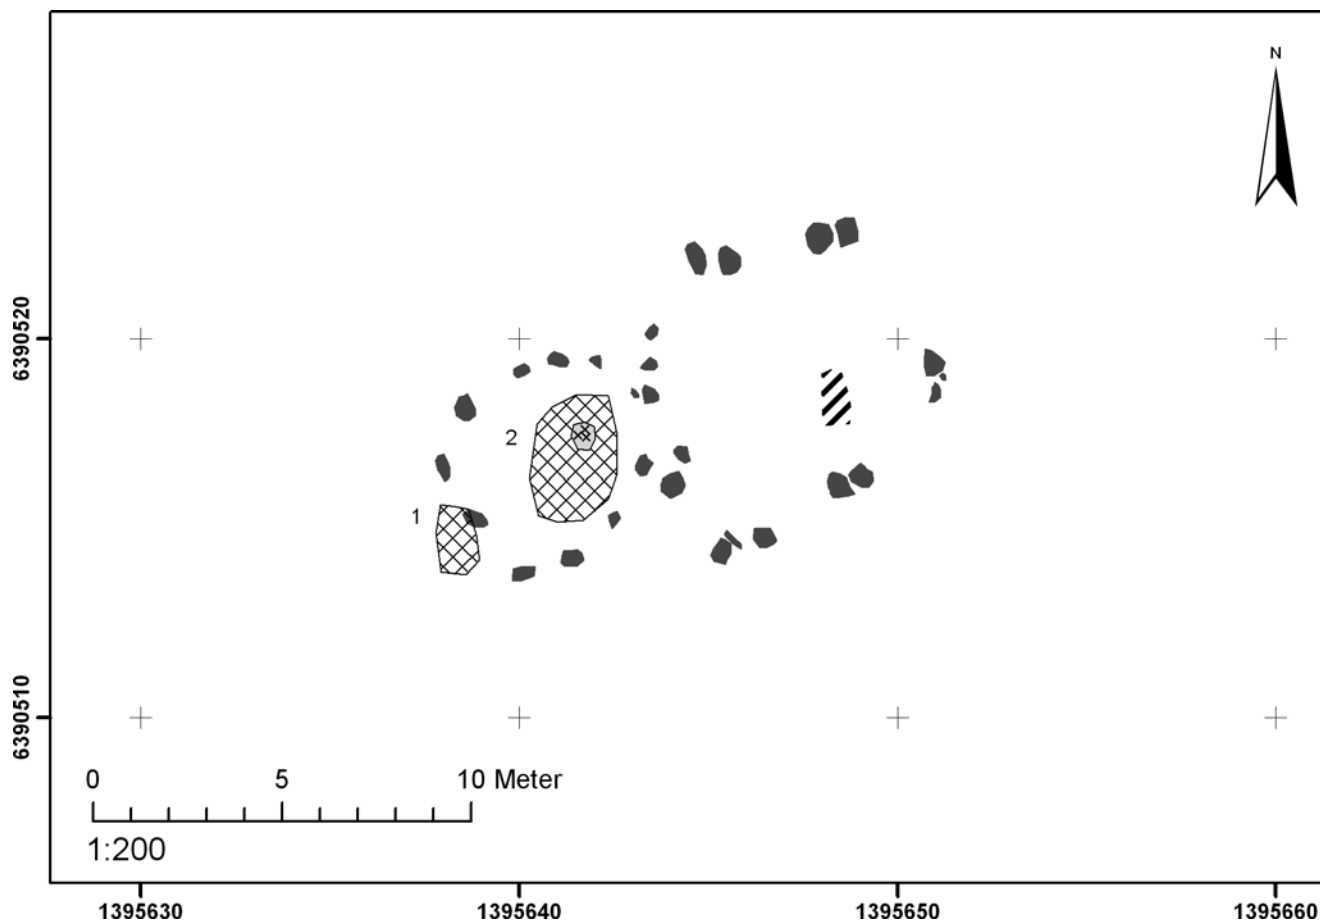
Rotvälta 2, som var centralt belägen i samma domarring, var 2 x 1,5 meter stor och 0,5–0,6 meter djup. Vältan avtorvades och skadan rensades fram. Under torven vidtog ett brungrått humöst sandlager, 0,1–0,2 meter tjockt, med spår av rötter och djurgångar. Därunder vidtog rödgul sand. Rotvältan grävdes ut och togs bort.

FIGUR 201. Byarum 316:1 och 316:2. Domarringar och två rotväلتor. I rotväلتa 2 framkom en skadad urnebrandgrop med bl.a. brända ben och keramik. Notera att stenarna i den östra domarringen är parvis ställda.

Efter undersökningen återställdes graven.

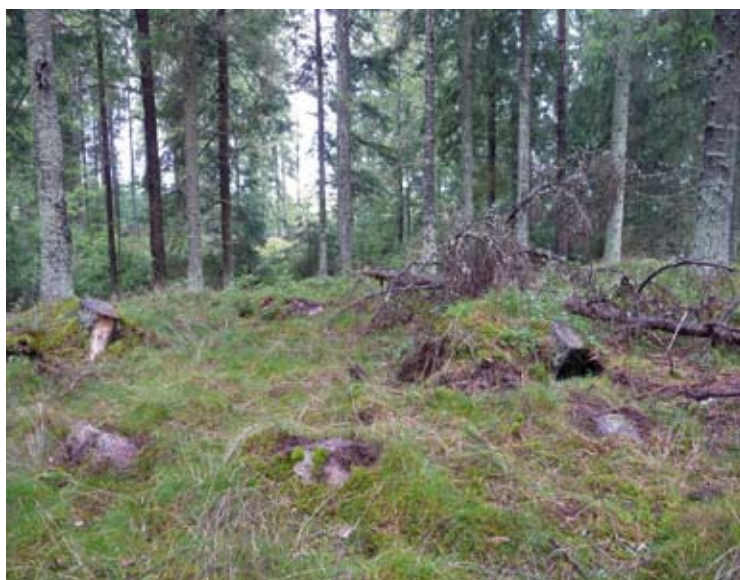
FIGUR 202. Före återställningen satt två rotvältor i domarringen. Den ena var centralt belägen. Dessutom låg ris och en trädstam tvärs över gravan, här sedd från öster.

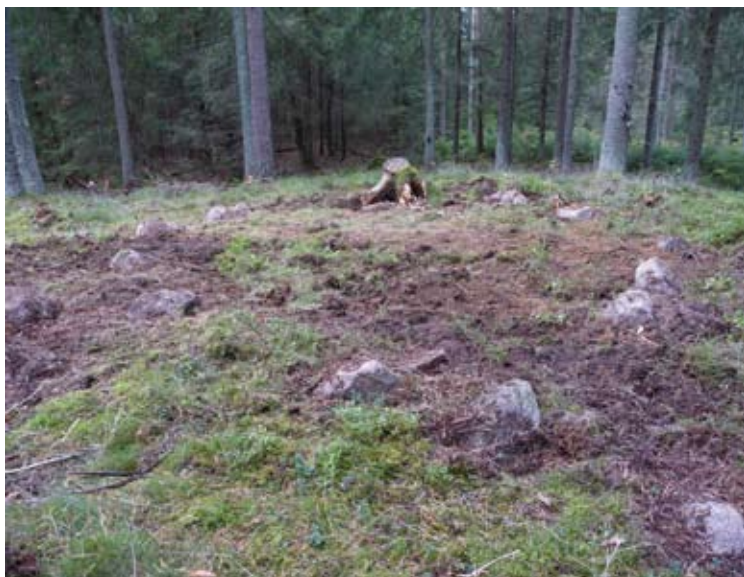
FIGUR 205. Vid återställningen plockades ris och träd bort och stenarna i konstruktionen rensades fram. Efter att ha undersökts togs den centrala rotvälten bort. Fotot är taget från nordost.

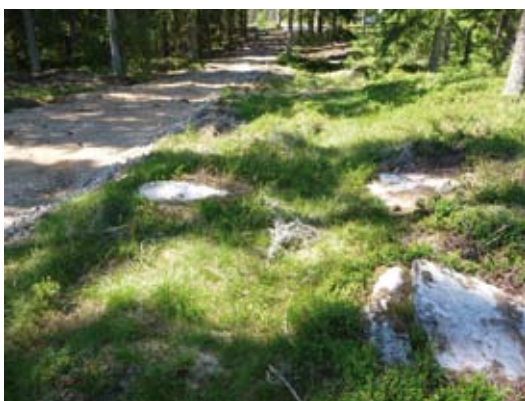
FIGUR 206. Anlagd skogsväg i fornlämningsområdet vid Åker 20:1. Vägen ska flyttas för att skydda graven bättre.

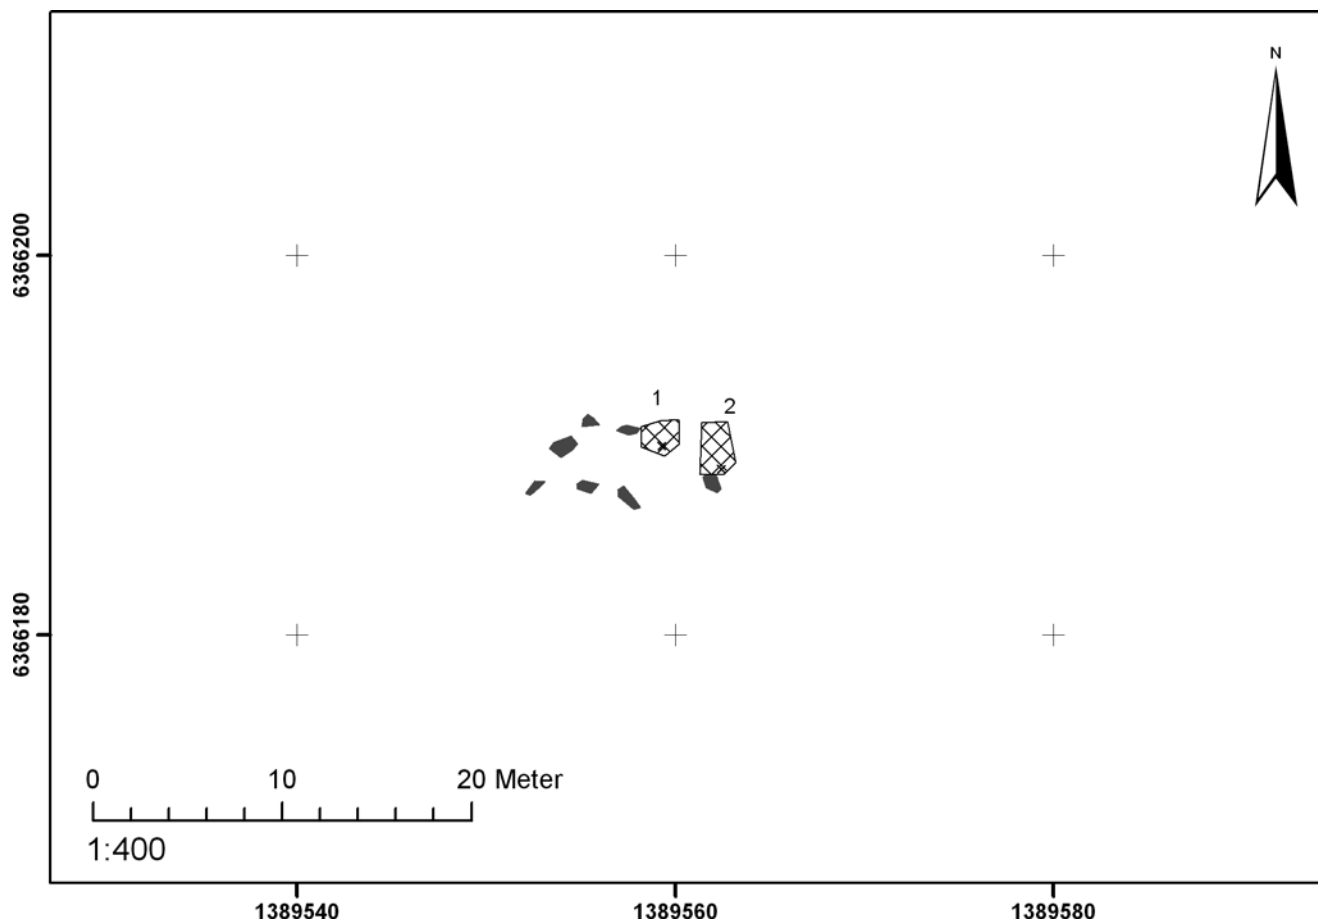
FIGUR 208. Åker 20:1, tidigare registrerad som gravfält med resta stenar, har nu bedömts som en skeppssättning. Två rotvältor berörde graven.

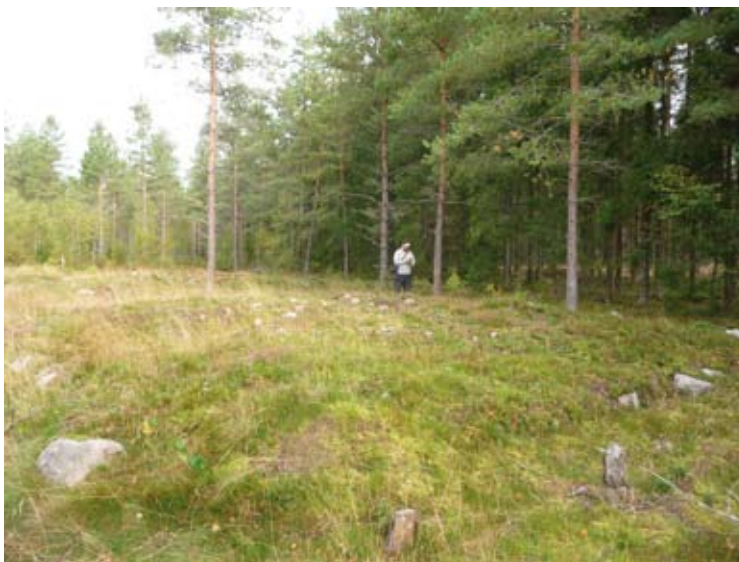
FIGUR 212. Översiktsbild av gravfältets kvadratiska stensättningar. I skogspartiet till höger hade gravfältet inte vårdats i önskvärd omfattning. Om hela gravfältet vårdas gynnas upplevelsevärdet.

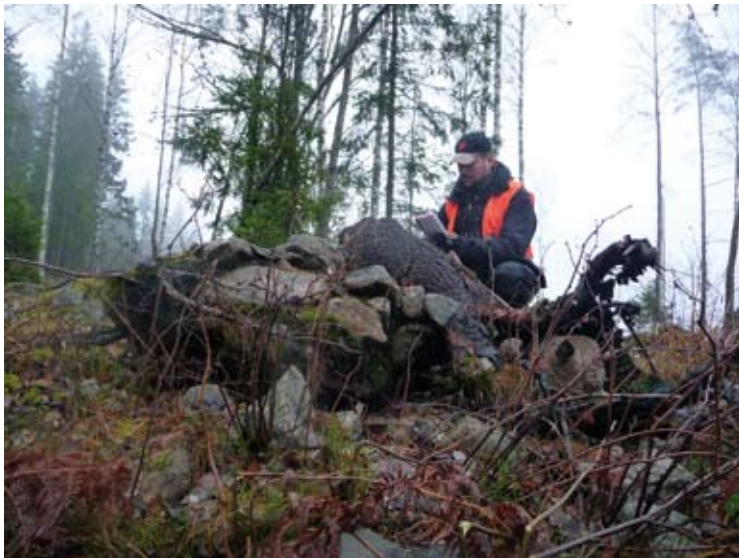
FIGUR 214. Rotvälja 2 dokumenteras innan återställning. En viktig del av arbetet är att försöka rekonstruera ursprunglig karaktär på rösepackningen vid skadan.

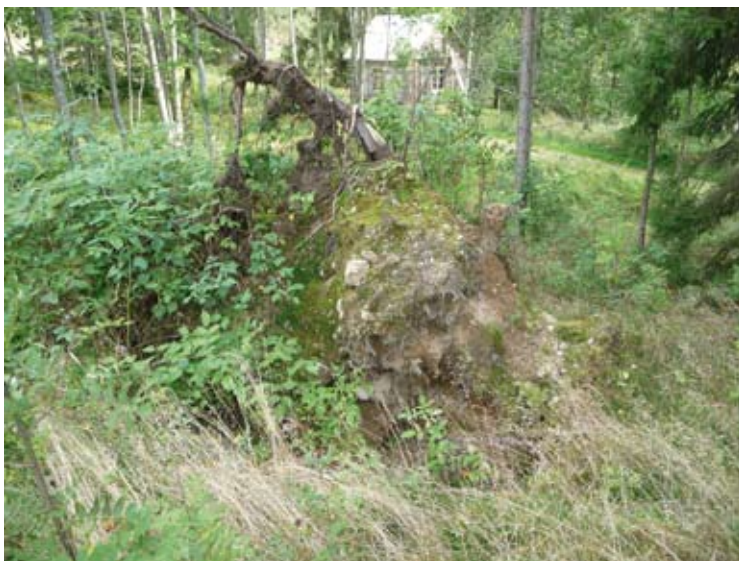
FIGUR 219. Rotvälтан satt i rösets östra kant.

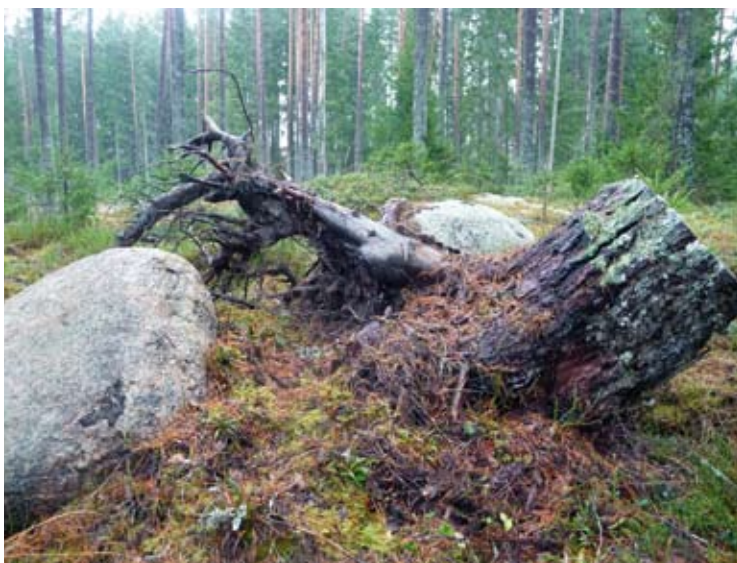
Graven har sedan tidigare skadedokumenterats av Jönköpings läns museum i samband med stormen Gudrun. Efter besiktningen undersöktes 2007 en rotvälta i gravens sydöstra hörn. Den avlägsnades sedan med hjälp av minigrävare av Hornsborgs Entreprenad i samband med länsstyrelsens åtgärder 2009.

FIGUR 221. Rotvältan innan återställning. Den avlägsnades med minigrävare.

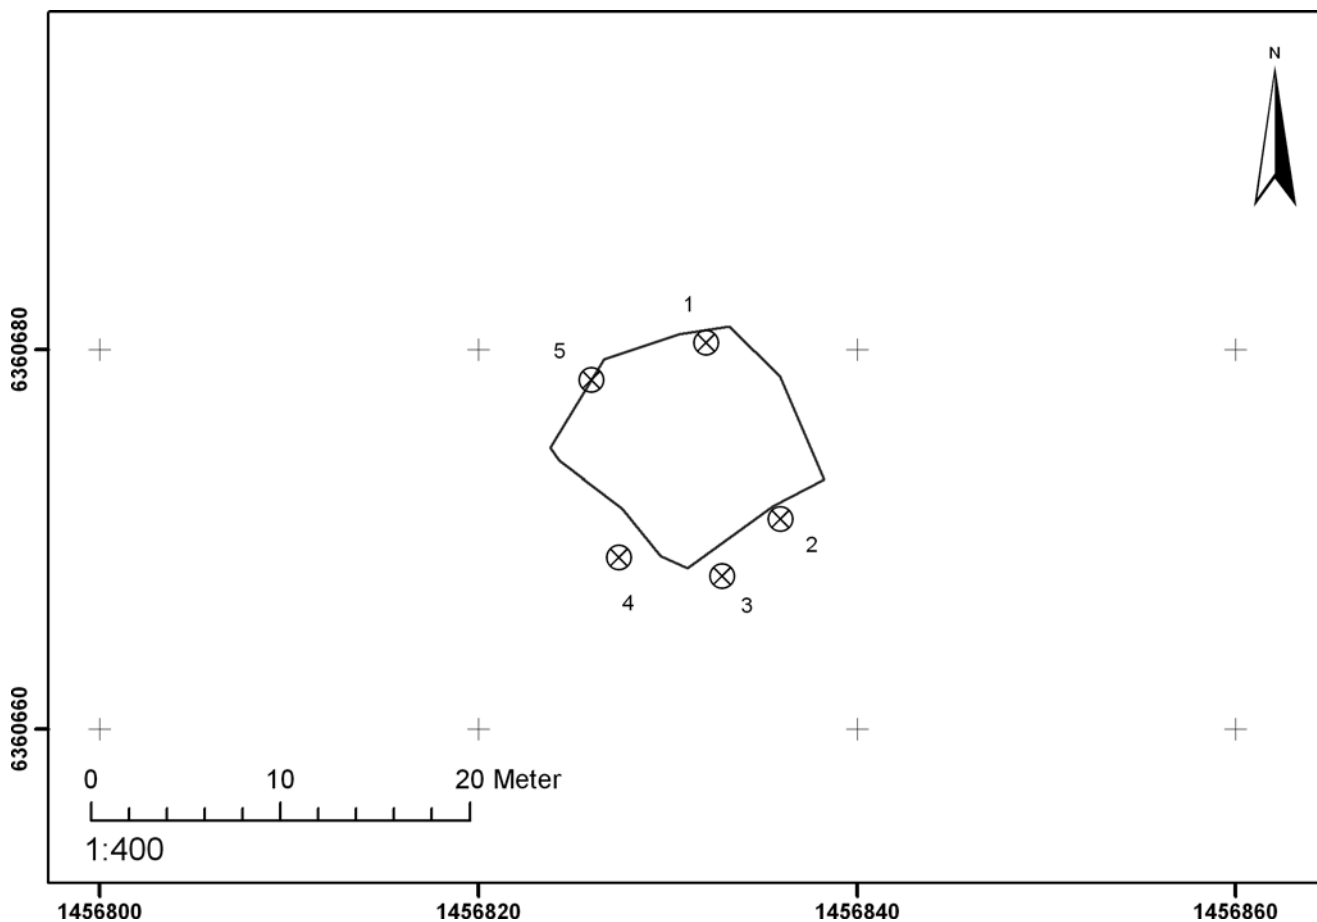
Rotvälta 3 fanns i den södra kanten av röset, intill kantkedjan. Vältan var 1,5 x 1,5 meter stor och 0,2 meter djup. Stenar hade dragits upp från rösets kant; dessa var 0,1–0,4 meter stora och återplacerades i skadan efter att fyllningen genomsökts. Rotvältan togs bort.

Rotvälta 4 var belägen i utkanten av det sydvästra hörnet av röset. Dess storlek var 2 x 1,5 meter och djupet 0,2 meter. Stenar, 0,1–0,3

FIGUR 223. Bäckseda 12:1. Röse med fem rotvältor.

meter stora, hade dragits upp av vältan. Dessa återplacerades efter genomgång av vältans fyllning. Rotvältan togs bort.

Rotvälja 5 hade djupa rötter. Den var 3 x 2 meter stor och 0,2 meter djup med 0,1–0,5 meter stora stenar. Vältan putsades.

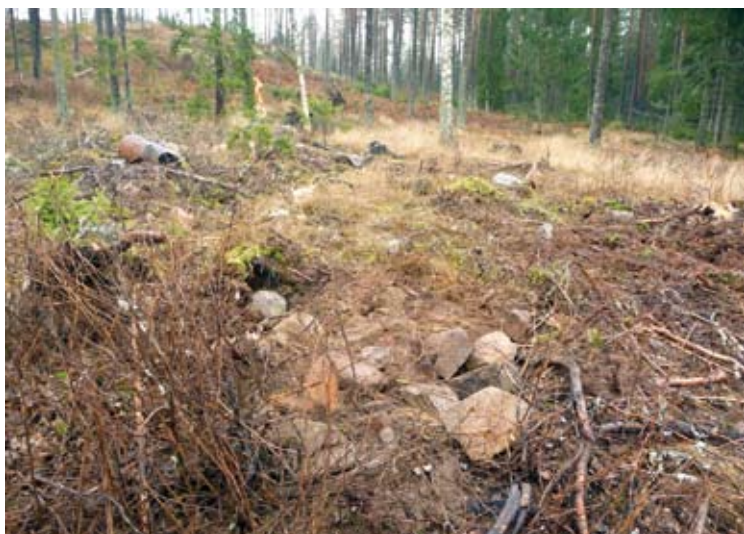
FIGUR 224. Rotvälja 3 efter återställning. I bakgrunden syns en höjd där flertalet röjningsrösen påträffades. Gravens lokalisering i den fossila åkermarken kan ge en förståelse för områdets markutnyttjande under brons- och järnåldern, under förutsättning att åkermarken är samtida med gravens.

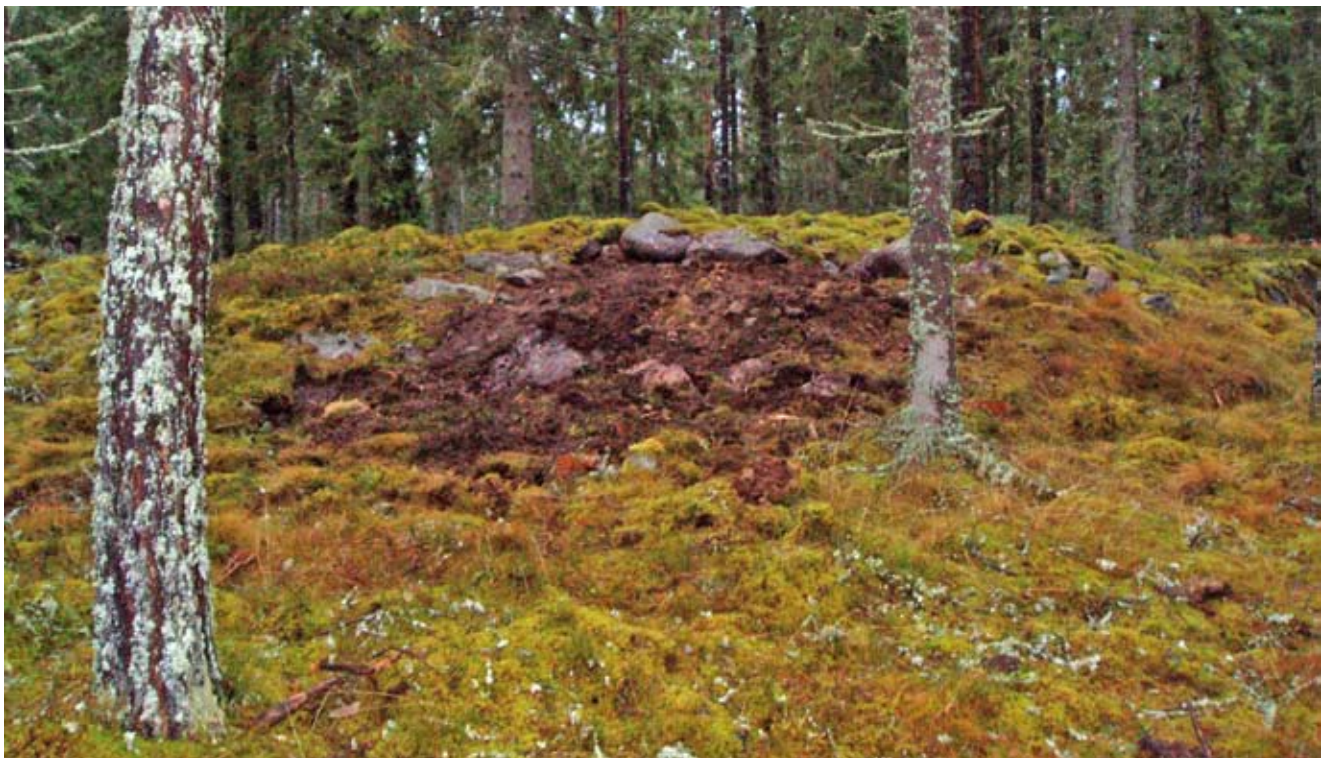
FIGUR 226. Fröderyd 11:1 efter att rotvälta 1 tagits bort. Foto från söder.

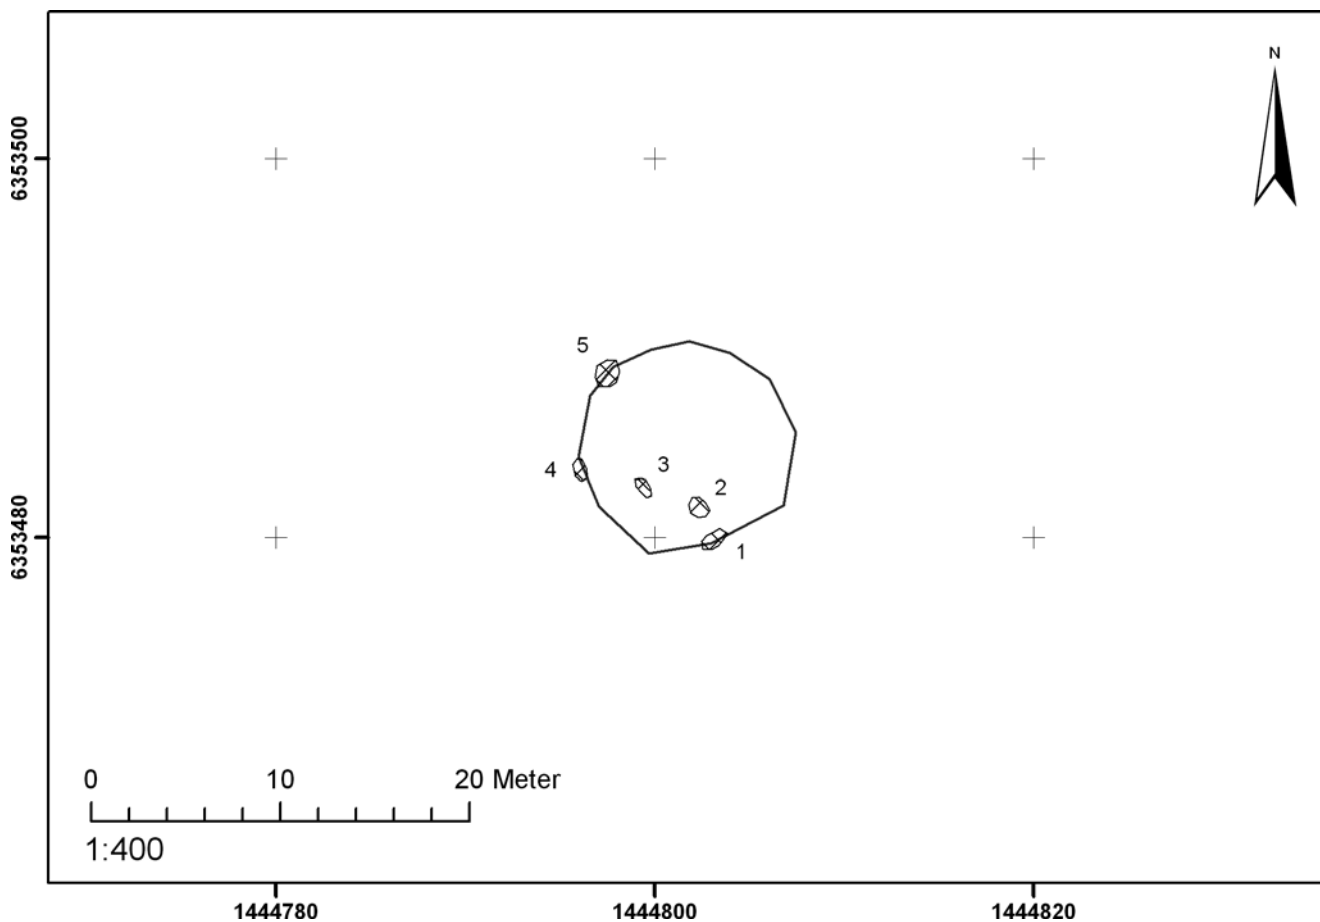
Rotvälta 4 tangerade den västra utkanten av stensättningen och var 1 x 0,8 meter stor och 0,15 meter djup.

Rotvälta 5, i den norra kanten av graven, var 2 x 1,5 meter stor och 0,3 meter djup. Vältan innehöll stenar från stenpackningen som var 0,2–0,4 meter stora.

FIGUR 227. Fröderyd 14:1. Stensättning med fem rotvåltor.

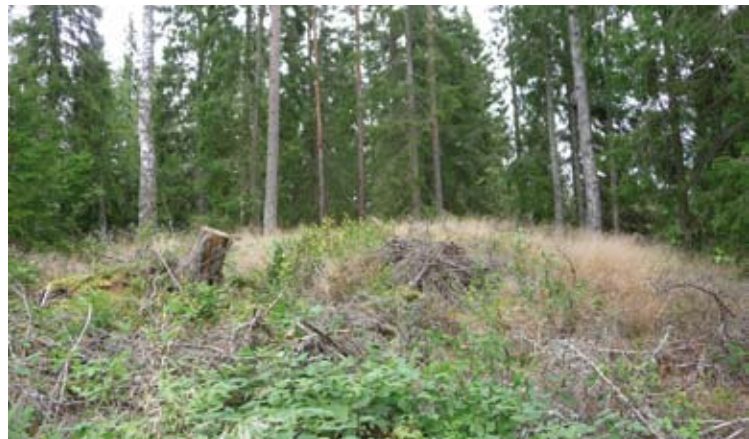
Rotvälta 2 var 2,6 x 2 meter stor. Skadorna var mest ytliga, men en begränsad del av rotvältan hade orsakat skador som var 0,5 meter djupa.

FIGUR 237. Röset var beläget på en svag förhöjning i ett område med fossila odlingslämningar. Fotot är taget från söder och till vänster i bild syns rotvälta 2.

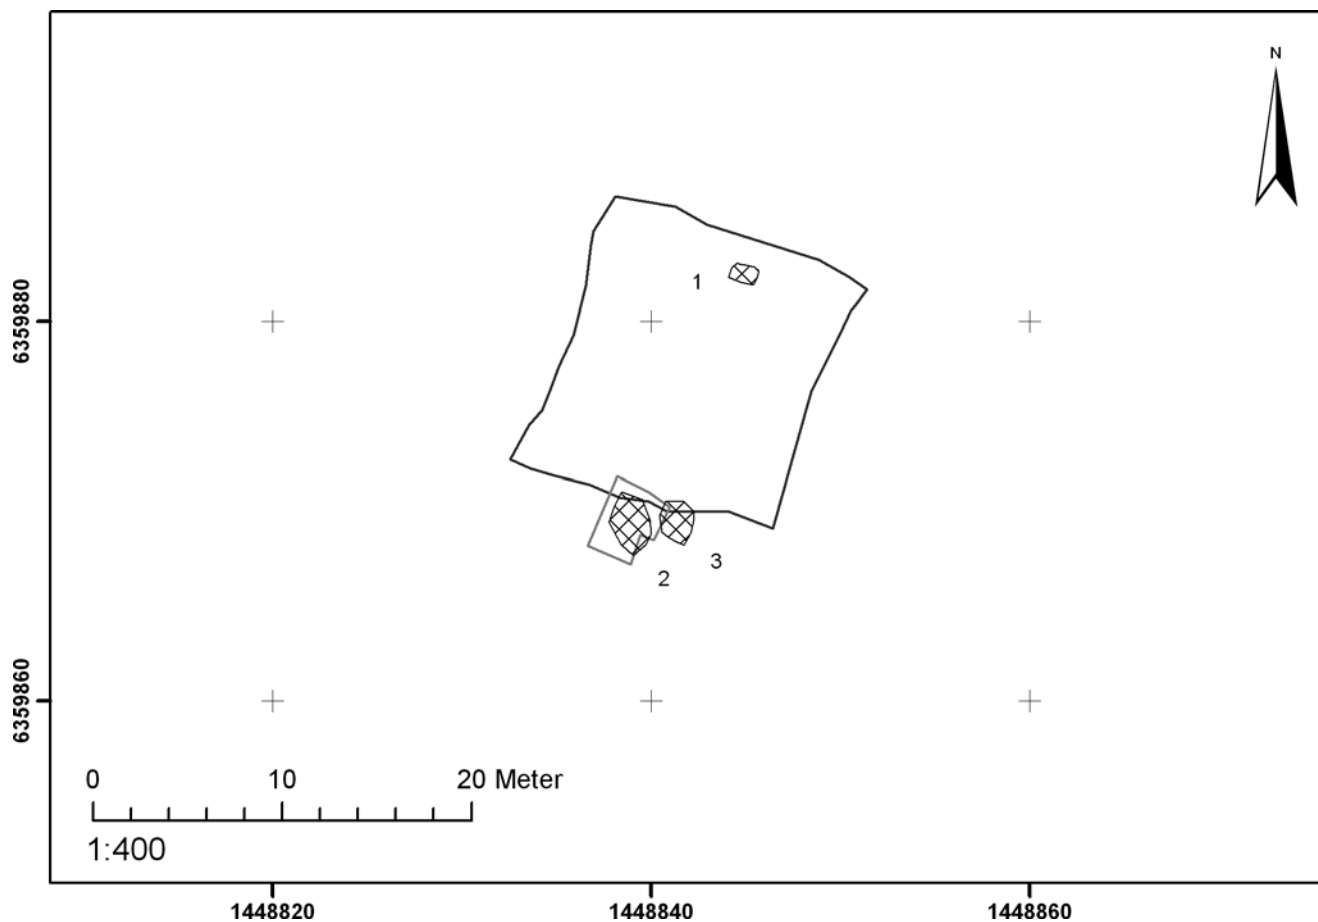
FIGUR 238. Myresjö 10:1. Kvadratisk röse med tre rotvälar.

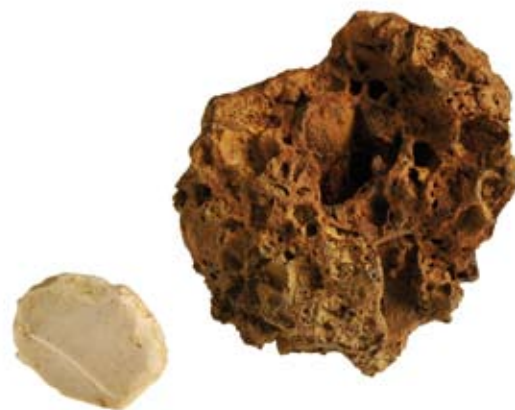
I en stensamling invid rotvälta 2 framkom en avslagsskrapa av flinta (vikt 8 gram) samt en bit järnslag (vikt 315 gram) (F1–F2) (SE BILAGA 1).

FIGUR 239. Slagg och en flintskrapa framkom under rotvälta 2.

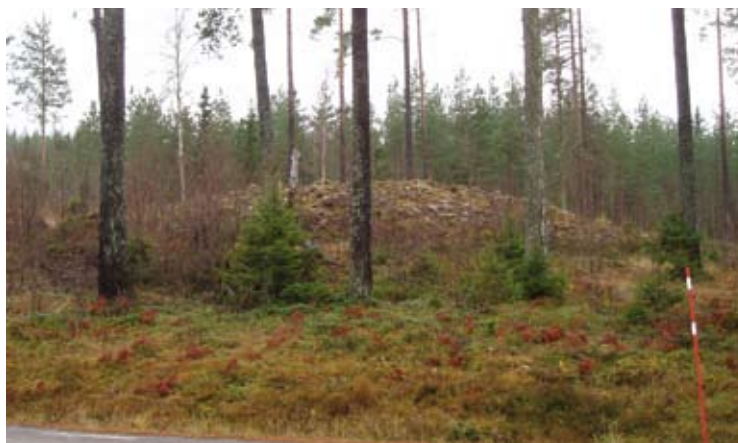
Röset *Tjuvarör*, beläget i gravfältets norra kant, är 25–28 meter i diameter och 3 meter högt. Stenarna är 0,2–0,4 meter stora, starkt övermossade. I mittpartiet finns tre större gropar, 2–2,8 meter och intill 0,5 meter djupa. Rösets norra och nordvästra kant är skadat.

FIGUR 245. *Tjuvarör* före återställningsarbetet.

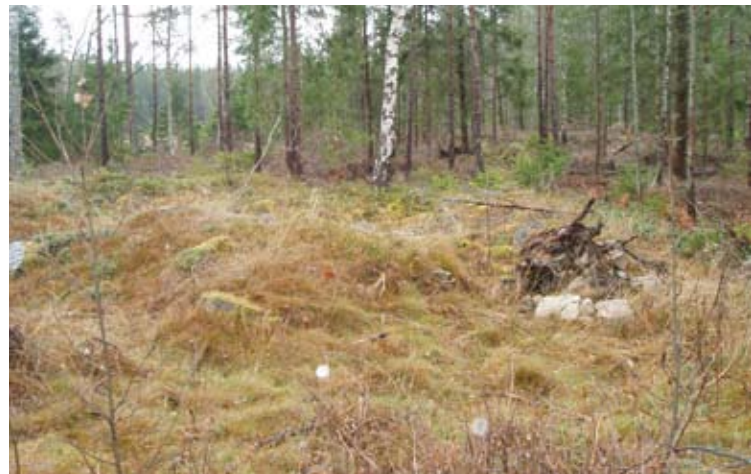
Stensättning nr 7 på Gillgrens karta från 1938 hade en rotvälta i sin västra del. Vältan togs bort men gravens yttre form kunde inte riktigt återställas. I och med att trädet som stått där växt har stenmaterial från gravens tryckts ut och dessa stenar gick inte helt att trycka tillbaka. Inga konstruktionsdetaljer kunde ses.

FIGUR 249. Stensättning 7 före återställning.

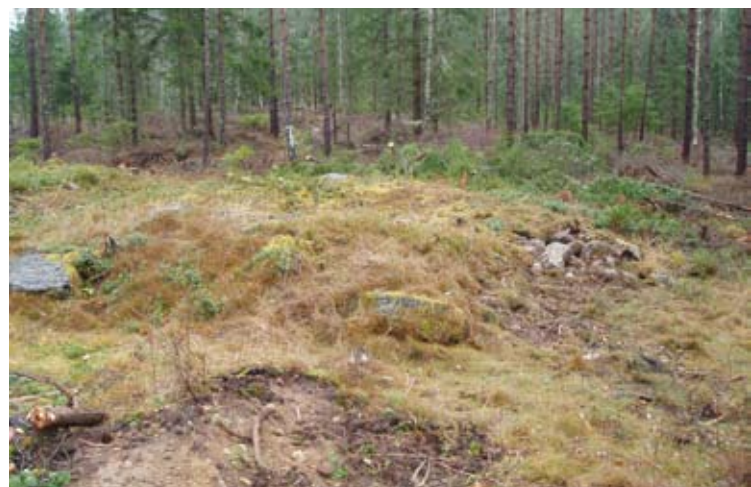
FIGUR 250. Stensättning 7 efter återställning.

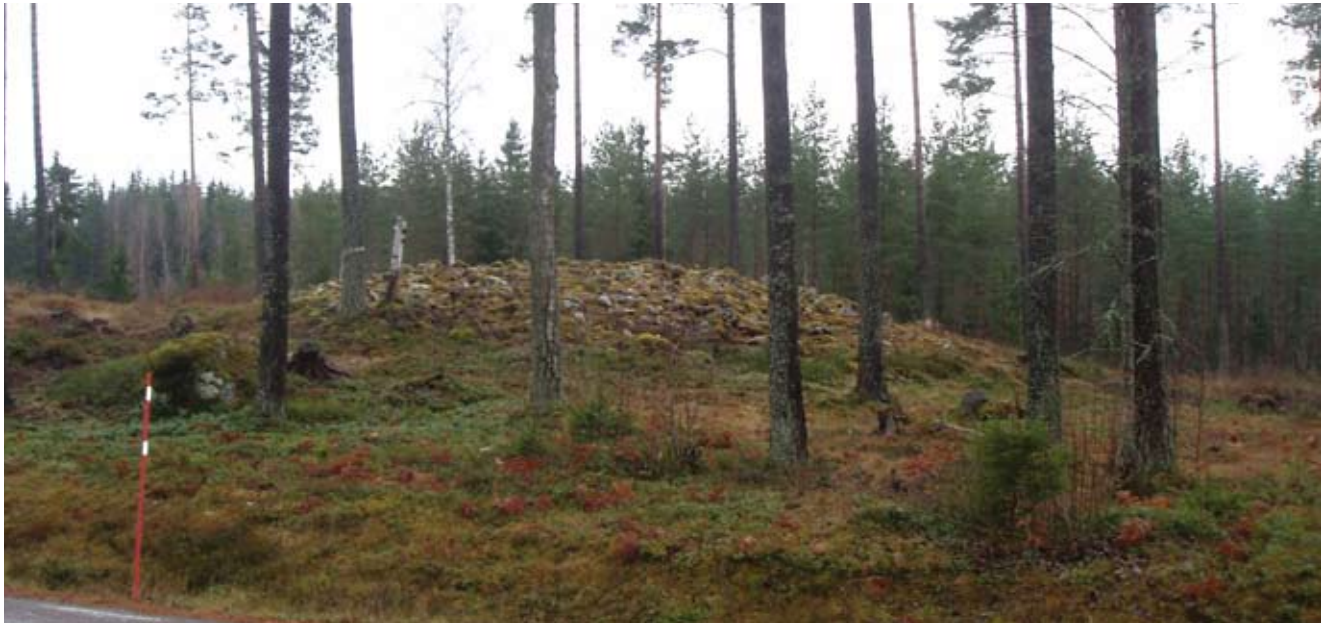
FIGUR 251. *Tjuvarör* efter återställning.

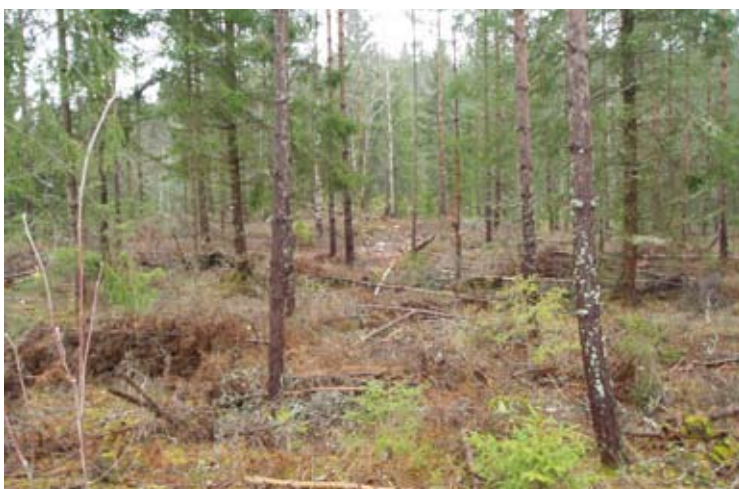
På och omkring gravfältet finns ytterligare ett stort antal rotvältor som inte står i synliga gravar. Många av dessa trycktes tillbaka och plattades till med hjälp av grävmaskin i samband med arbetet. Större delen av gravfältets norra del, till och med grav 4, 5 och 7, rensades även från ris och mindre träd. Söder och sydöst om dessa gravar täcks marken av mycket stora mängder träd och grenar efter avverkning.

FIGUR 252. Den sydöstra delen av gravfältet.

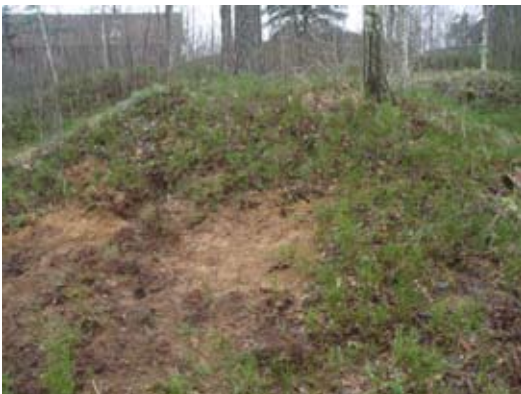
Uppdraget bestod i att återställa två rotvältor men på plats kunde det konstateras att gravfältet innehöll tre vältor, varav två med säkerhet satt i högar. Den tredje, nr 3, sitter i en mindre förhöjning precis i kanten till en väg. Materialet i förhöjningen kan vara resten efter en hög men det kan lika gärna ha hamnat där i samband med vägbygget eller dikesrensning.

Rotvälta nr 1 och 2 togs bort utan att några konstruktionsdetaljer eller spår efter gravgömmor hittades. Rotvälta nr 3 togs inte bort. Risken att ytterligare material skulle rasa ner på vägen bedömdes som stor om stubben lyftes bort och därför kapades endast rötterna som stack upp ovan jord.

FIGUR 253. Platsen för rotvälta 2.

Mellan vägen och gravfältet löper ett dike som numera helt fyllts igen. Efter regn och tö rinner därför smältvattnet på vägen. Istället för att rensa det äldre diket, vilket med största sannolikhet medför att mer av gravfältet kommer erodera ner mot vägen, så föreslås att ett nytt dike grävs, som löper under vägen norr om gravfältet och sedan fortsätter på vägens östra sida.

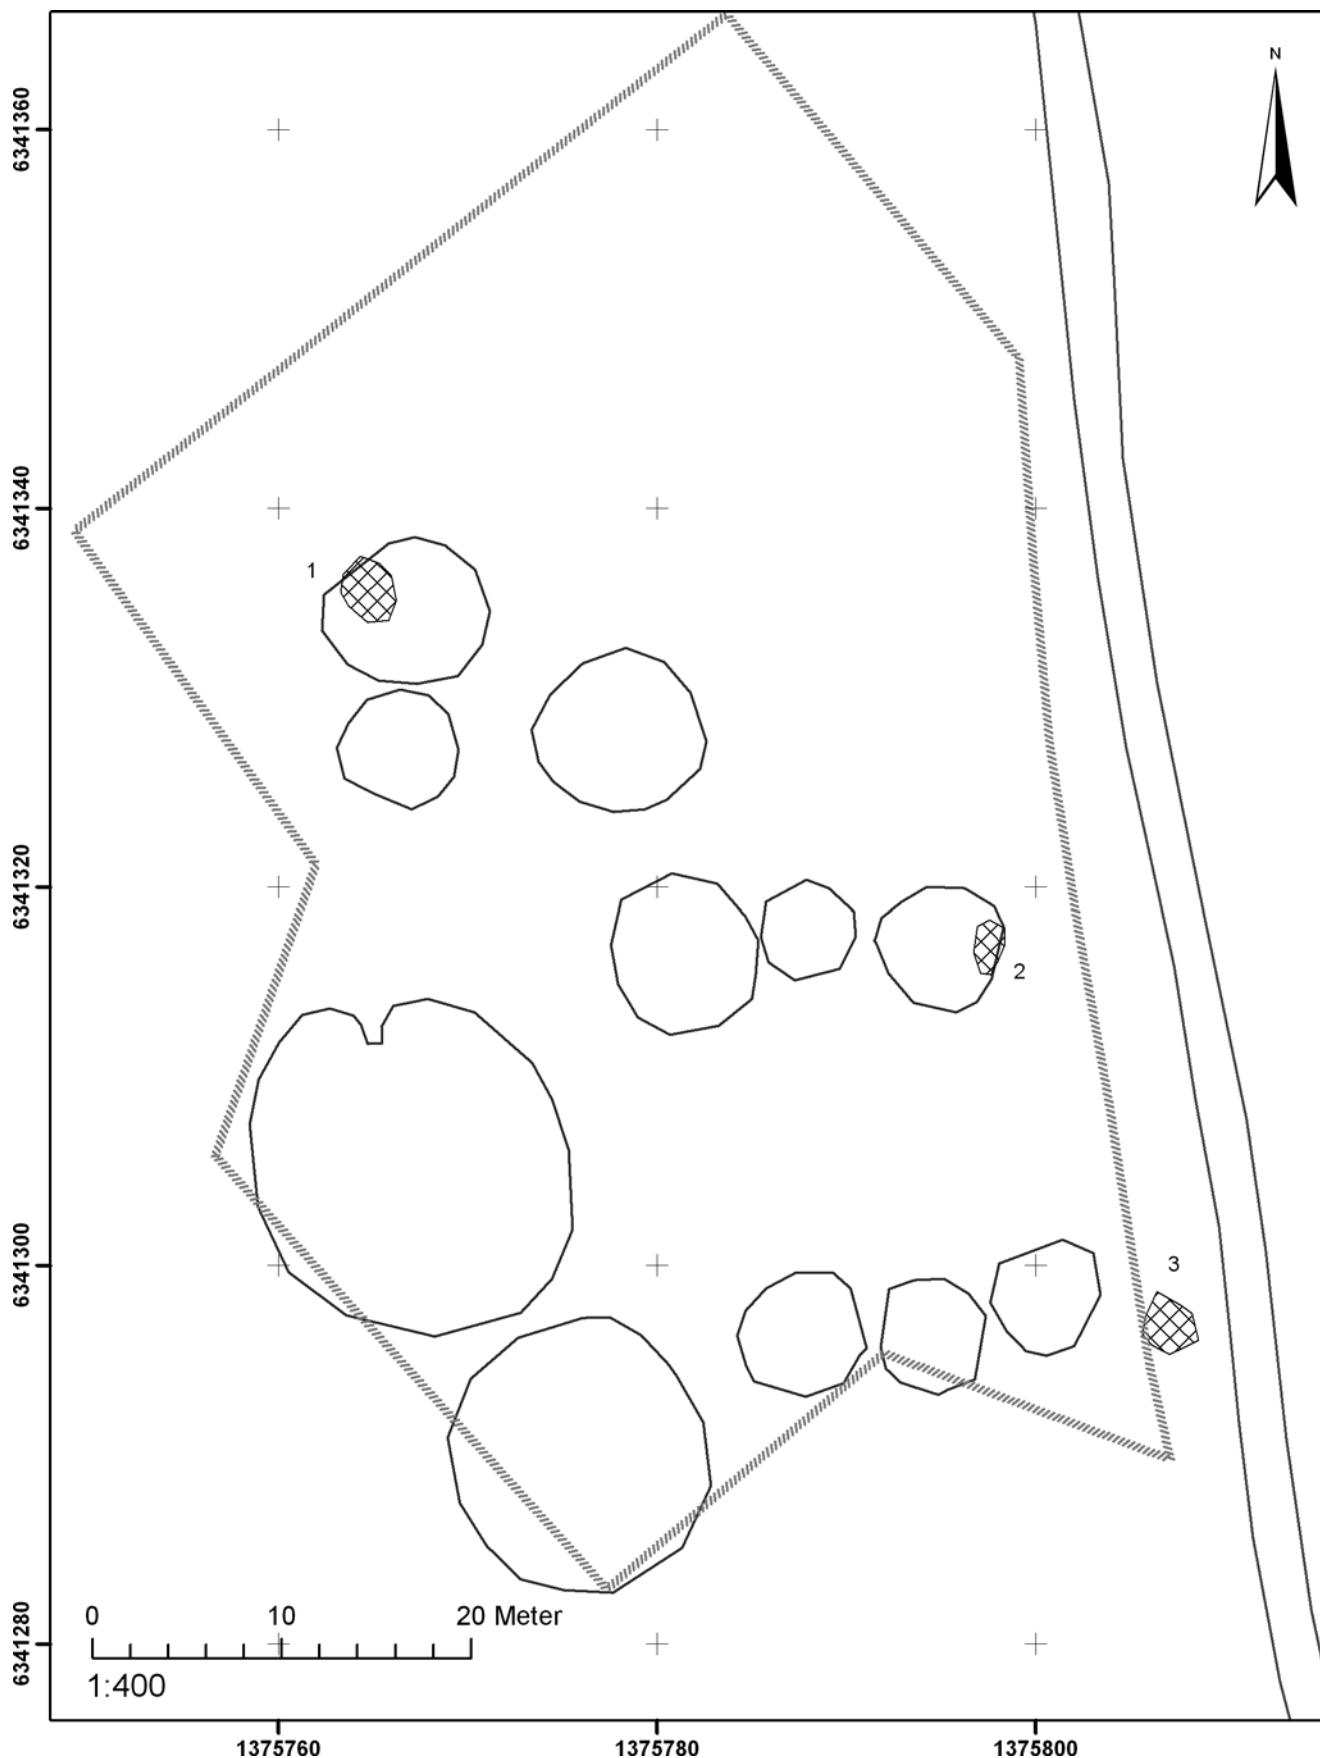
FIGUR 254. Något fler gravar än de som återställts har mätts in, detta för att underlätta vid orientering av skadorna.

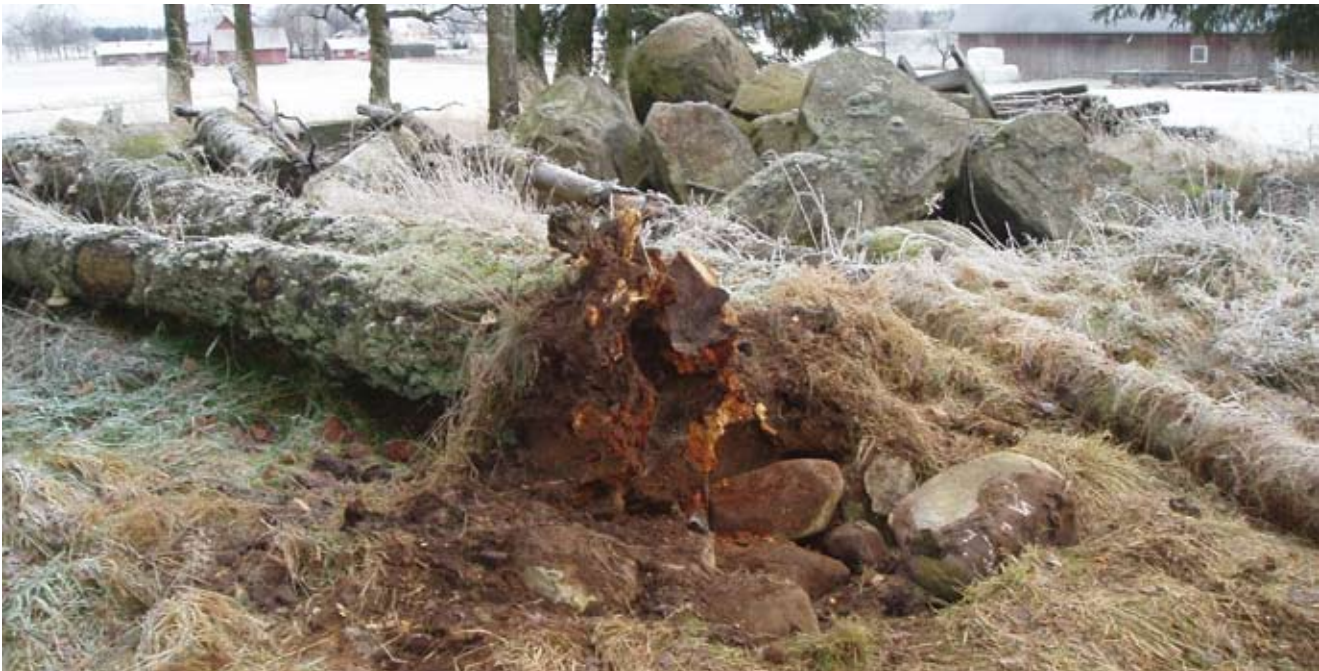
I 34:1 fanns en rotvälta, nr 1, som lyft växtlagret men även underliggande stenpackning. Stenarna som lyfts plockades loss ur rötterna och placerades på ungerfärlig ursprunglig plats. Majoriteten av stenarna hade en diameter kring 0,5 meter men mellan dem fanns även några mindre stenar, diameter ca 0,2 meter. På enstaka ställen kunde stenar ses ligga i mer än ett lager. Men inga konstruktionsdetaljer kunde ses. Flera meter av trädets stam sitter kvar i vältn varför trädet inte kunde tas bort utan ligger kvar.

FIGUR 255. Rotvältn i Bredaryd 34:1 efter avslutat arbete.

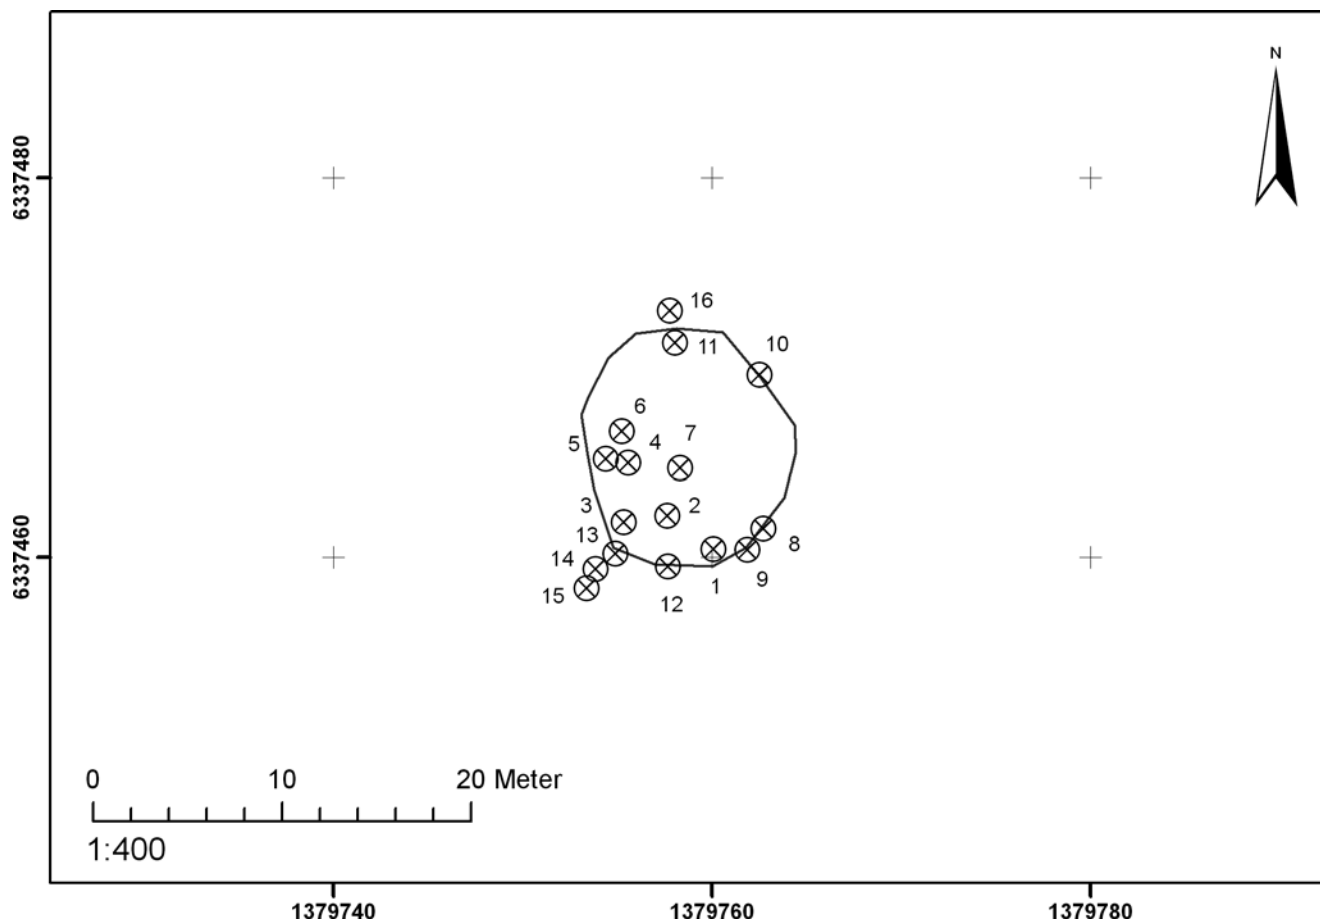
Rotvälta 6 var 2 x 1,5 meter stor och 0,2 meter djup. Vältan hade dragit upp 0,2–0,4 meter stora stenar. De återbördades till packningen efter att jordmassorna i vältan söktes igenom.

Rotvälta 7 var 2 x 1,5 meter stor och 0,1 meter djup. Enstaka stenar från packningen, 0,15–0,3 meter stora, togs bort från vältan och återplacerades i skadan.

FIGUR 257. Forsheda 137:1. Stensättning med sexton rotvältor.

Rotvälta 8 var 2 x 1,5 meter stor, men hade inte rivit upp någon större mängd material från stensättningen. Den satt dock djupt och putsades därför.

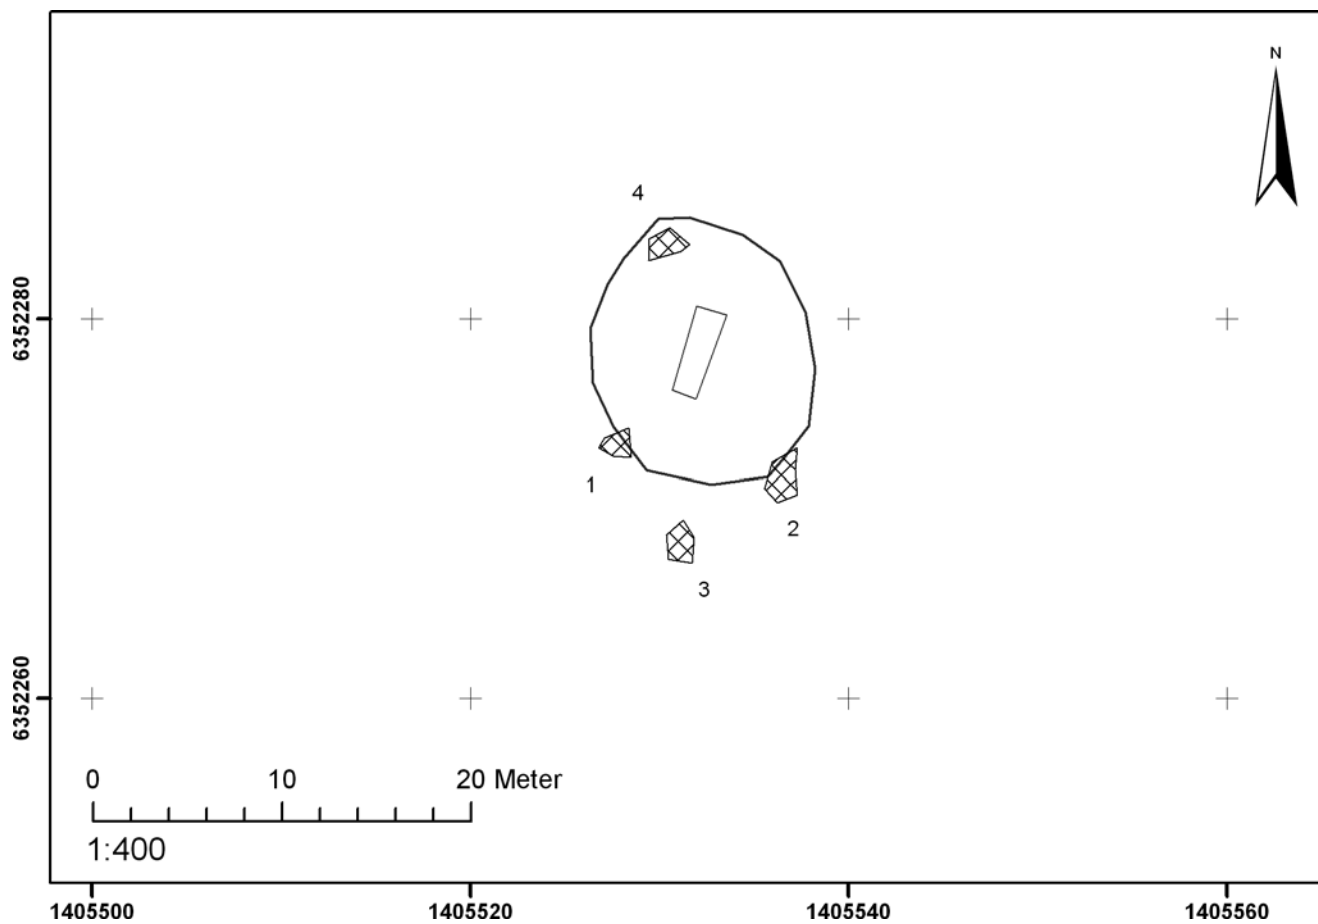
Rotvälta 4 var belägen i den nordvästra kanten av gravröset. Dess storlek var 1 x 1 meter och djupet 0,25 meter. Rotvältan avlägsnades.

FIGUR 260. Fryele 7:1. Hällkista i röse med fyra rotvältor.

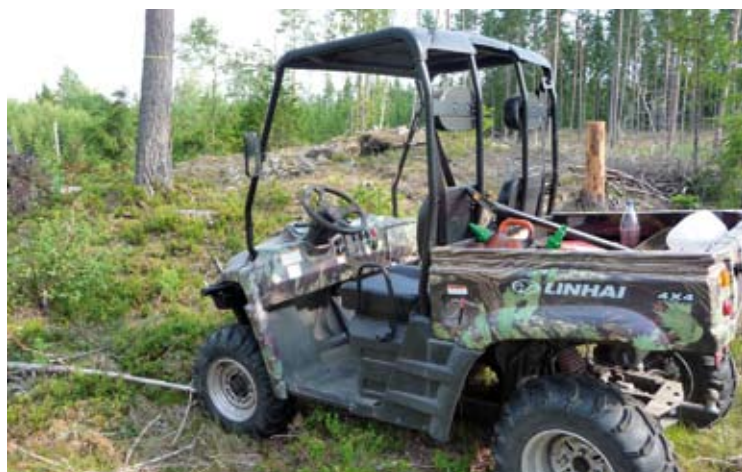
FIGUR 261. Ett av hjälpmedlen under återställningsarbetet av gravarna, en CUV med vinsch. I bakgrunden syns det återställda röset med hällkistan.
