Gudrun och Per – en stormig historia

Efterundersökning och återställning av stormskadade gravar och gravfält
i Jönköpings län, etapp 5–7

JÖNKÖPINGS LÄNS MUSEUM
Arkeologisk rapport 2010:09
Jenny Ameziane, Jan Borg, Anna Gustavsson,
Anders Kraft, Ingvar Røjder och Mats Sandin

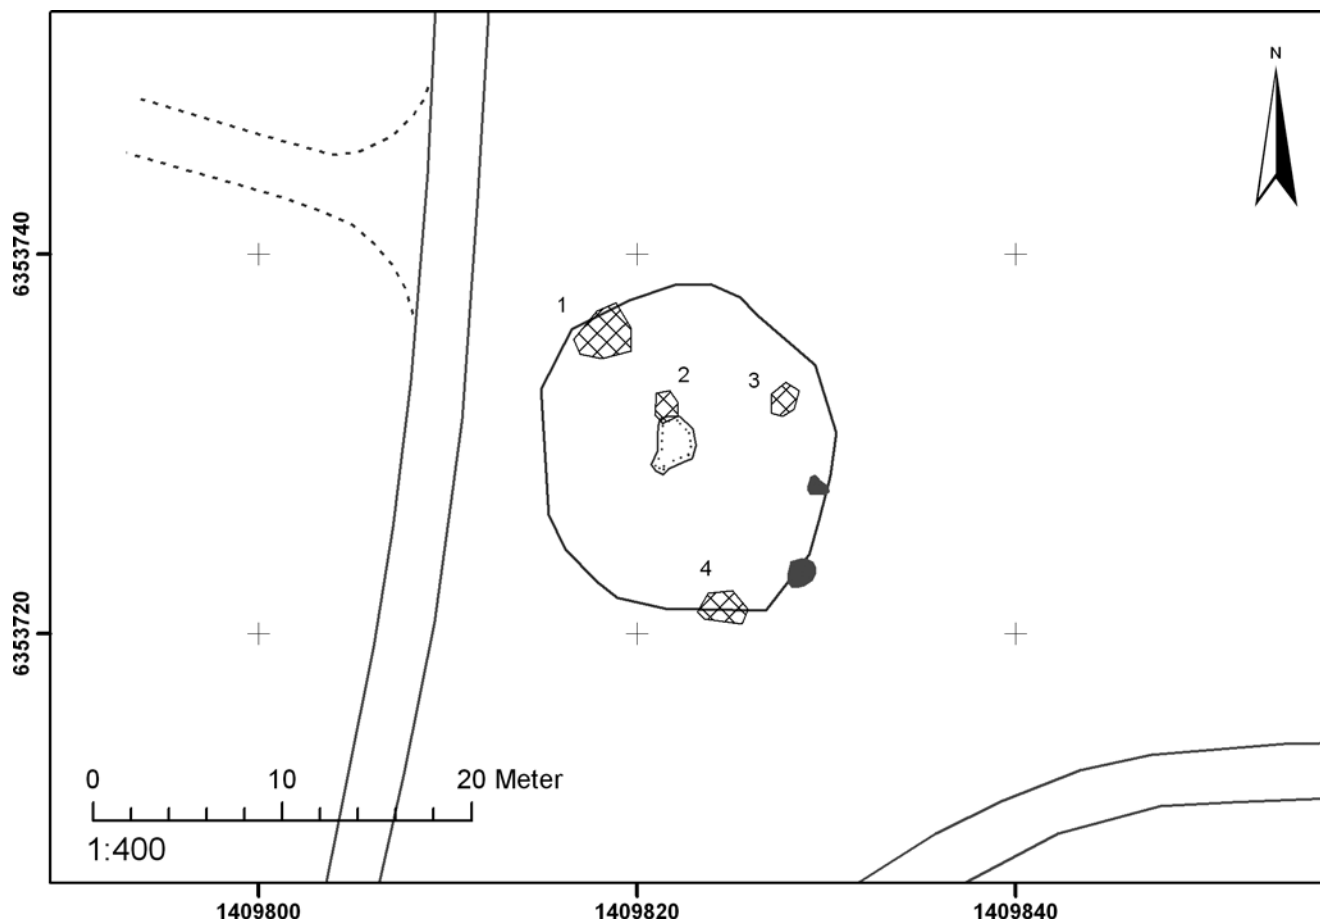
På graven hade mycket stora mängder ris kastats upp. Av de fyra rotvältorna togs tre bort. Rotvälta nr 1 fick sitta kvar dels då den har fallit tillbaka och dels då skadorna troligtvis förvärrats om den tagits bort. Stenmaterialet i graven är ojämnt och varierar mellan ca 0,2 och 0,6 m i diameter. I gravens ytterkant finns en del större stenar men de går inte att följa runt hela graven.

FIGUR 262. Nydala 22:1 med fyra rotvålar. För att underlätta orienteringen är även ett par större block inmätta.

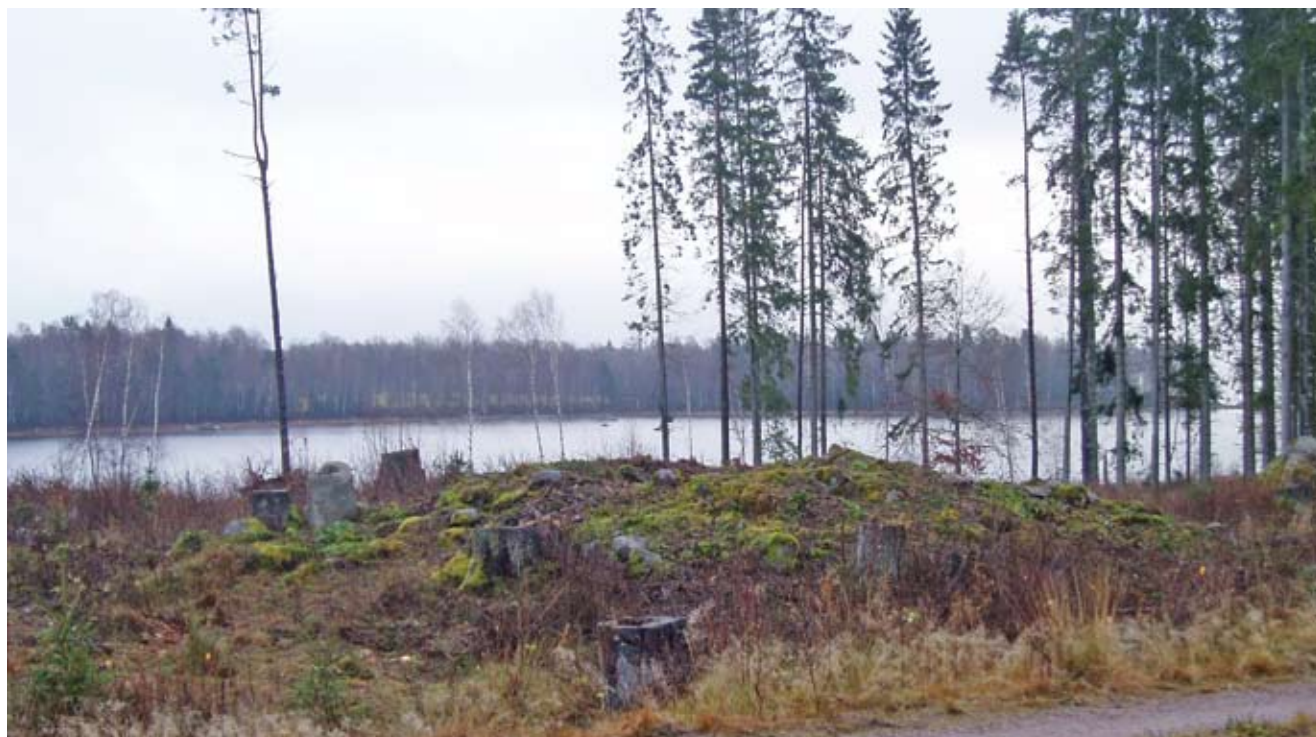
FIGUR 263. Nydala 22:1 efter återställning.

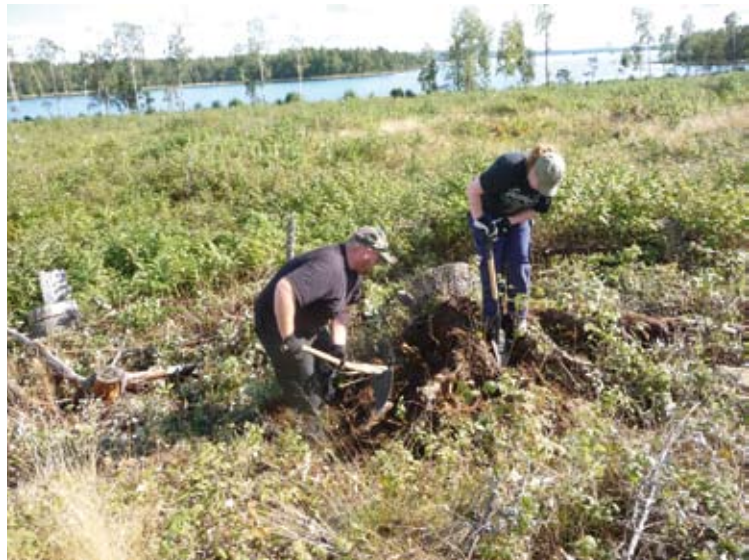
Gravfältet har varit svårtillgängligt och mer eller mindre osynligt eftersom det inte vårdas. Konsekvenserna har blivit att det skadats. Nedrisade, övertäckta, igenväxta gravar och gravfält är svåra att upptäcka. De skadade domarringarnas klumpstenar var inte mer än ett par decimeter höga och de har därför inte varit synliga i meterhög vegetation. Gravfältet har varit svårt nog att lokalisera av utbildade arkeologer, och markägaren till området kan knappast lastas för att inte ha märkt ut det. Detta visar på att GPS är ett viktigt verktyg för att markera ut ”osynliga” fornlämningar.

FIGUR 265. Tobias Svensson och Emma Eriksson återställer rotvälta 3 på röset, som var en av de få väl synliga gravarna på gravfältet. De tolv domarringarna var kraftigt skadade och extremt svåra att lokalisera i den överväxta terrängen. Följaktligen har inte heller maskinförare noterat de skymda gravarna.

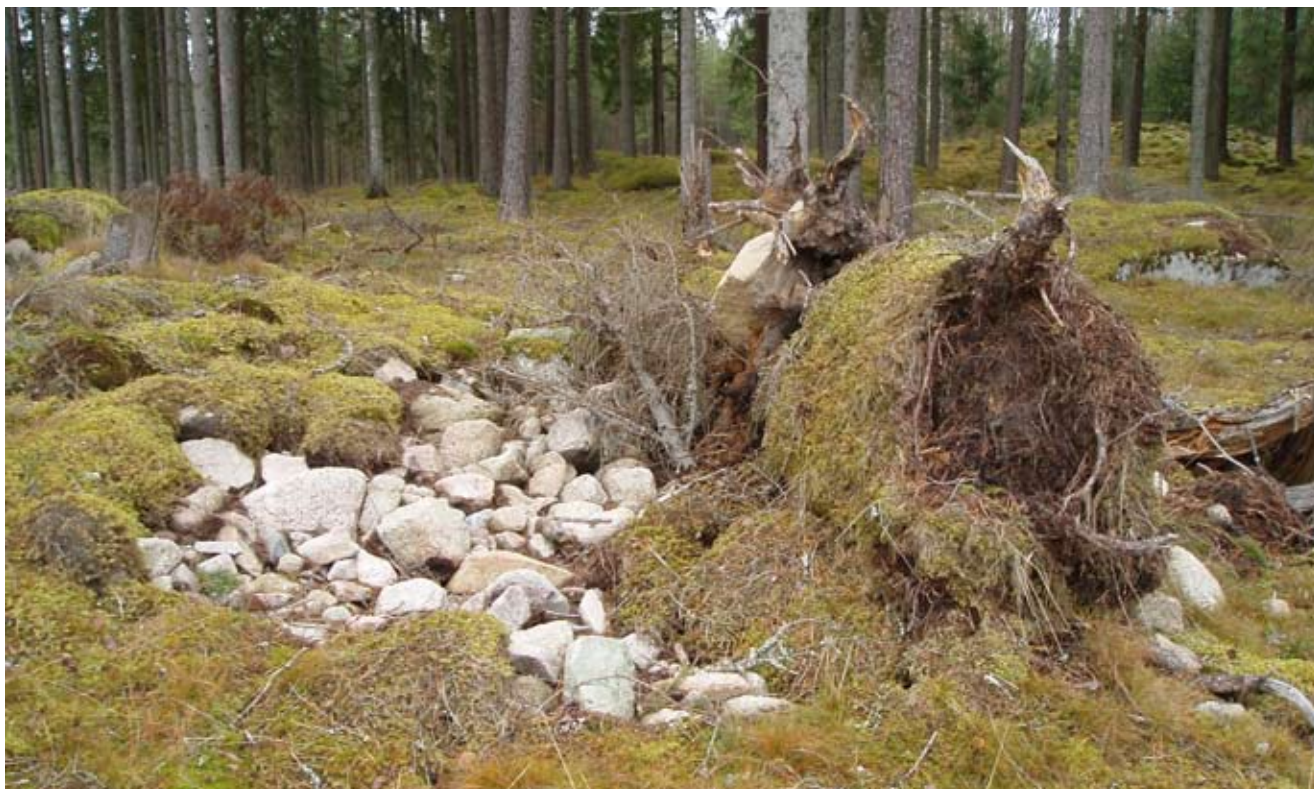
Av de två rotvältorna hade en, nr 2, slagit igen och läts sitta kvar, då rötterna gick djupt och skadorna skulle ha förvärrats om den tagits bort. Den andra, nr 1, togs bort. Där rotvältan stått kunde flera lager sten ses, diametrarna varierade mellan ca 0,2 och 0,6 m. Inga konstruktionsdetaljer kunde ses.

FIGUR 266. Rotvälja 1. I bakgrunden skymtar 39:1.

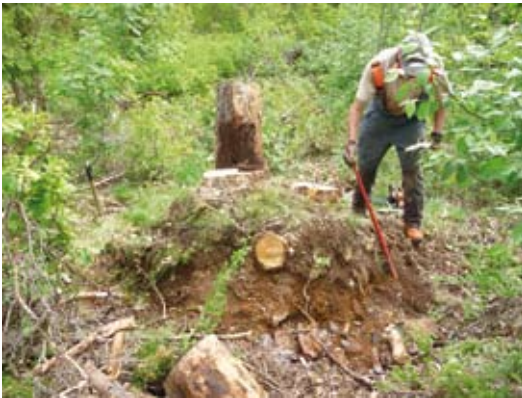
FIGUR 270. Kennert Andersson från Servantic vid putsning av rotvålta.

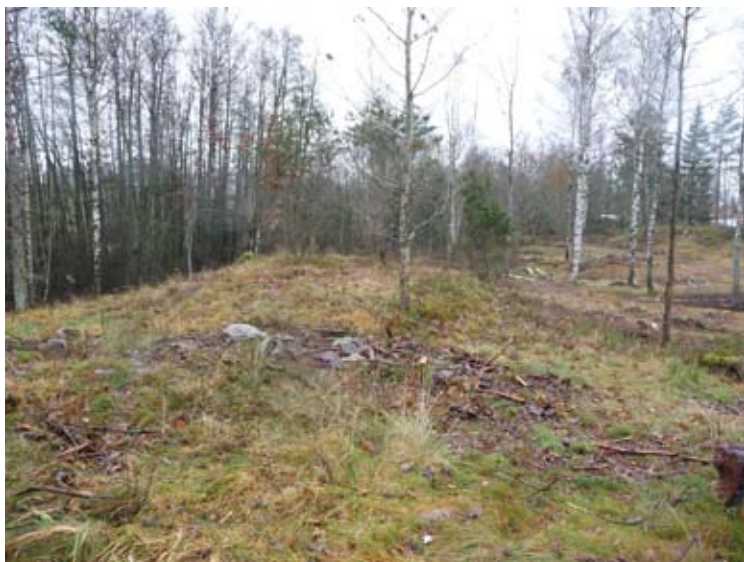
Fornlämningen är ett exempel på hur ett gravfält i en bebyggelsemiljö, med enkla åtgärder, kan lyftas fram som kulturturismobjekt. Genom röjningen har gravfältet – som annars hade varit anonymt – lyfts fram. Det fortsatta underhållet kommer utföras av betande djur.

FIGUR 271. Gravfältet vid återbesök efter att sly, timmer och ris röjts bort av Värnamo kommun. Gravfältet är begränsat till åsen – många av gravarna ligger mer eller mindre direkt på hällen. Röjningen har gett fornlämningen ett större visuellt värde.

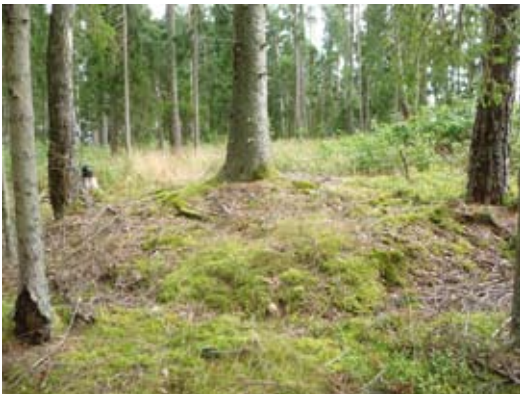
Högen är oval i formen, 6 x 4 meter stor i VNV–OSO-riktning och 0,5 meter hög. Den är övertorvad, men enstaka stenar är synliga i den sydöstra kanten. Graven är något skadad av en skogsbruksväg i sydöst – därav de blottade stenarna, som troligen ingår i ett kärnröse eller i en kantkedja. Mitten av högen är något tillplattad och har en svag försänkning, ca 1,5 meter stor i diameter. Troligen är det en plundringsgrop. Tall och gran växer både centralt i graven och i dess västra kant. Ytterligare ett par träd växer precis utanför den norra och nordöstra kanten. Som referenspunkter kan nämnas två större block, ca 2–3 meter stora, som ligger 1–1,5 meter väster och nordväst om högen. Lämpligen bör gravhögen i FMIS numreras Ås 66:5.

FIGUR 272. Den nypåträffade gravhögen strax norr om de redan kända högarna 66:1–4. Högen ligger på norrslutningen av en moränås på Byöhalvön i Bolmen. Fotot är taget mot sydost.

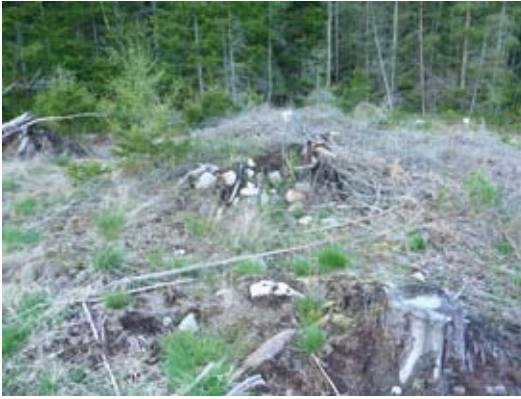
FIGUR 273. Den nypåträffade stensättningen nära Bäckседа 12:1. En rotvälta satt i den västra kanten (i mitten av bilden) och hade dragit upp delar av stenpackningen. Fotot är taget från västsydväst.

Stensättningen påträffades vid återställningsarbetena efter stormen Per under 2009. Det närbelägna röset Bäckседа 12:1 ligger ca 35 meter västnordväst om den nypåträffade stensättningen. Graven är oval, 9 x 5 meter stor och 0,3 meter hög. Den är övertorvad, uppbyggd av 2–3 skikt sten, 0,15–0,3 meter stora. Vid besiktningen var graven kraftigt överbelamrad med ris och buskar. En rotvälta sitter i stensättningens västra kant. Vältan hade dragit upp en del stenar.

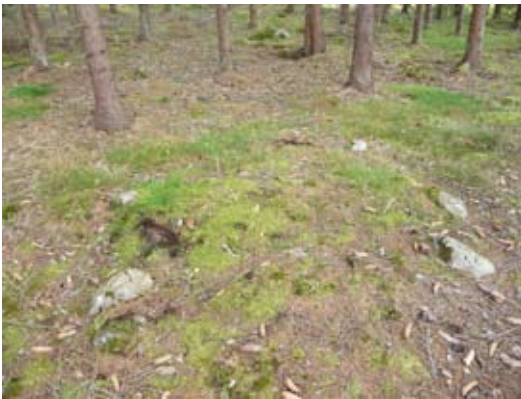
FIGUR 274. Den nypåträffade rektangulära stensättningen, nordväst om Lannaskede 17:1 och 17:2. Fotot är taget från anläggningens mitt mot söder. Avståndet mellan kantstenarna är förhållandevis regelbundet. I närområdet finns indikationer på ytterligare gravstrukturer, men detta måste utredas vid en noggrannare inventering.
